出國報告（出國類別：海外承攬）

執行台灣機電工程服務社委託關島
Dededo #2 發電機修復廠驗工作

服務機關：台灣電力公司/電力修護處

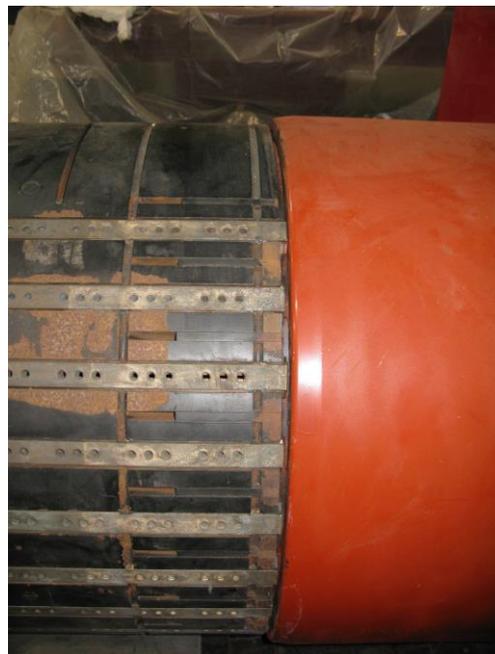
3.2.1 發電機轉子運抵 NEC 工廠及卸載後檢視：無運輸損傷；部分槽楔有位移情形。

圖 3. 部分槽楔有位移接近扣環情形

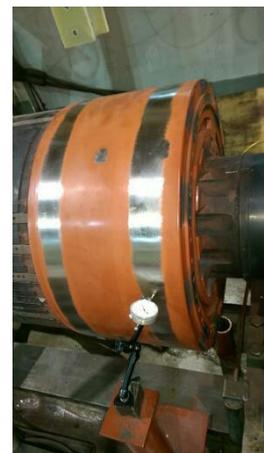
將發電機轉子設置於滾輪上、軸之兩端以頂針對心，再以皮帶機帶動旋轉約 3 小時後，量測 T.E.扣環之 Runout；其值符合 NEC 標準。(因時間緊迫，為先拆卸 T.E.扣環以供檢查線圈狀況；故先做 T.E.扣環之 Runout Check，其他部分將於 T.E.扣環拆卸並完成線圈檢視後執行。)

圖 7. Runout Check

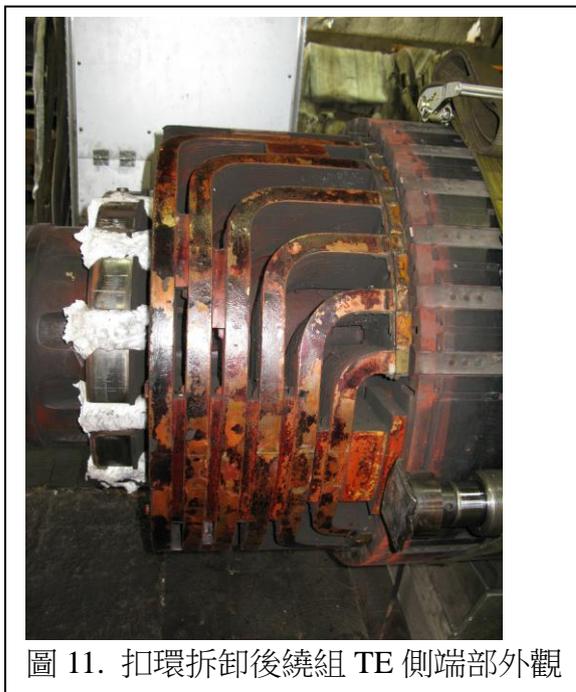
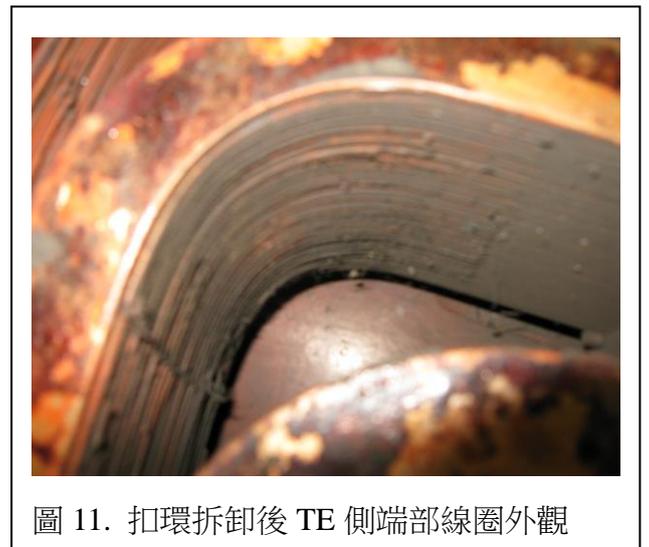
顯示線圈層間短路現象已消失，且符合事先所判斷短路點位於 TE 側端部之推論。惟需進一步檢查原層間短路位置並決定修理方式。

T.E.扣環拆卸後目視檢查磁場繞組 TE 側端部未發現明顯異常，需進一步檢查原層間短路位置並決定修理方式。

4.2 本項 Dededo #2 發電機修復廠驗工作雖以確認故障情形及檢修方式為目標，但因 NEC 對於局部修理有疑慮並提出檢查短路位置及修理費用需另計；並且無法保證修復後之運轉壽命不負保證責任。故考量關島孤懸海中，進行檢修需海陸長途運輸曠日廢時；經 GPA、NEC 及台機社三方協商後，決議採全部重繞方式進行修理。故未進一步進行檢查線圈短路位置。
