# 關島 Dededo 電廠#1 機氣渦輪機大修報告

工 號	委 託 單 位	報 告 類 別 (擇 項 劃 記 ✓)
IE53322055658	關島 Dededo 電廠	<input checked="" type="checkbox"/> 大修 <input type="checkbox"/> 搶修 <input type="checkbox"/> 檢修 <input type="checkbox"/> 測試

本處接受台灣機電工程服務社委託，執行關島 Dededo 電廠原廠復建計畫，因 CT#1 於 6 年前因發電機 51G 燒毀，連同屋內其餘斷路器箱也皆燒損而停機至今，且機組之前的運轉、維修紀錄不詳，故進行 CT#1 氣渦輪機全開蓋大修。

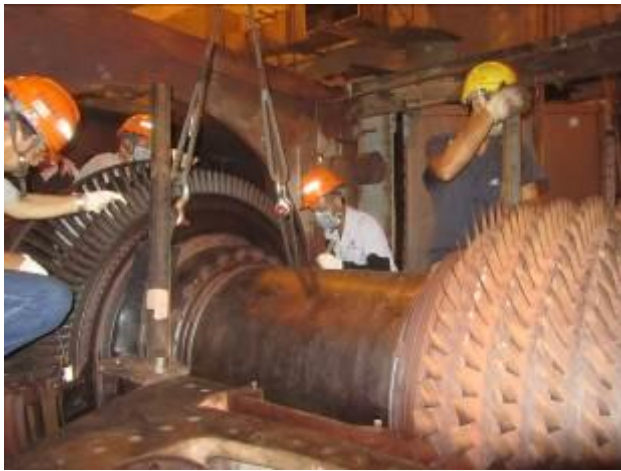
照片 1：氣機轉子吊離

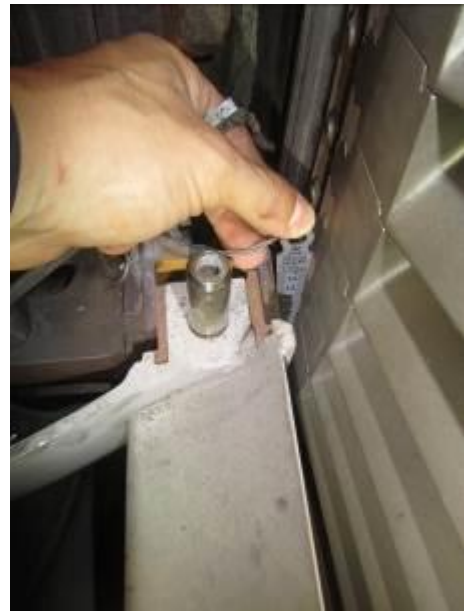
空壓機-氣機轉子吊離前、回裝後，氣機轉子與動/靜葉片間隙量測，請參閱表格P23~P26及(P14)照片1~2。

照片 2：氣機#2 動葉與汽封環間隙量測

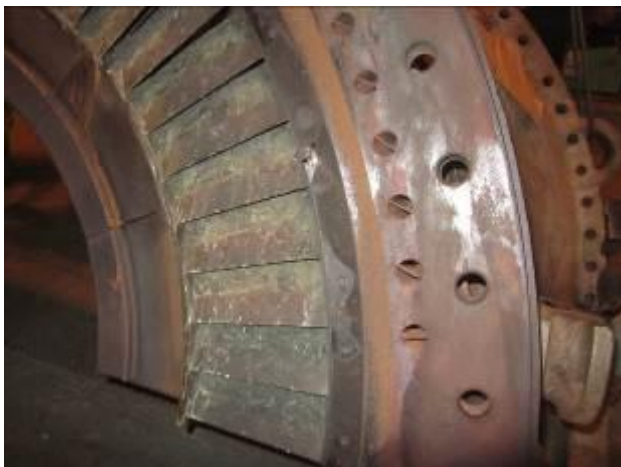
第一/二級動、靜葉片清洗整理後作PT檢測結果，無瑕疵皆符合標準。目視檢測結果，氣機第一級靜葉片共24支局部塗層脫落，第二級靜葉片全部共56支均有局部塗層脫落，台機社決定仍依現況使用。請參閱(P14)照片3。

照片 3：靜葉片局部塗層脫落

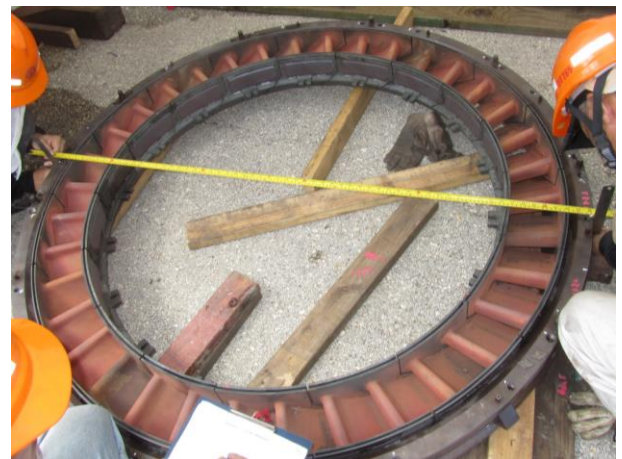
整理第一級靜葉環作真圓度量測，請參閱表格P27及(P14)照片4。

照片 4：靜葉環量測真圓度

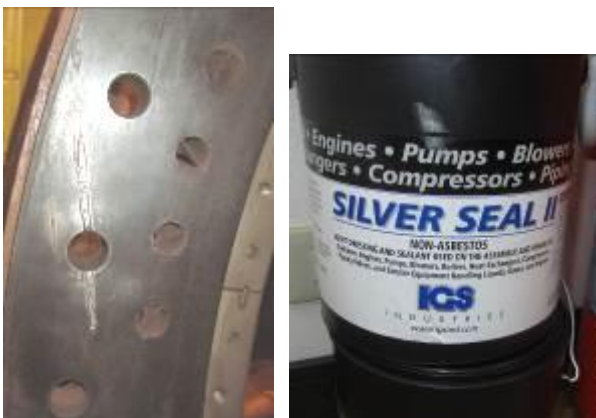
氣機外缸排氣側垂直接合面有1處刮痕，經磨修後以silver seal II(密封劑)填補以防止洩漏，請參閱(P14)照片5。

照片 5：氣機外缸刮痕塗抹 silver seal II  
(密封劑)

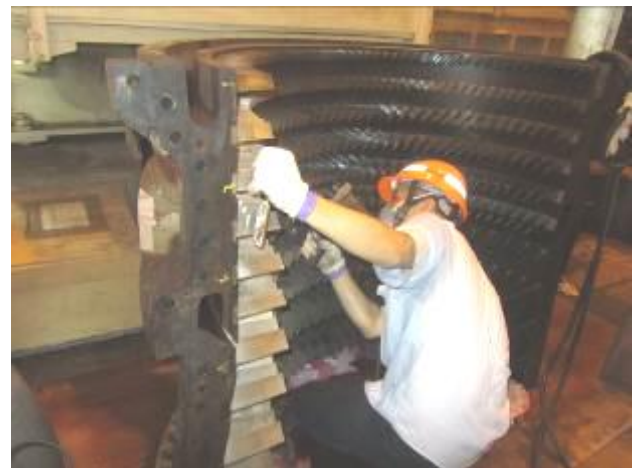
空壓機共17級動/靜葉片清洗後作MT檢測結果，無瑕疵皆符合標準。目視檢測結果，無瑕疵皆符合標準，請參閱(P14)照片6。

照片 6：空壓機靜葉片 MT 檢查

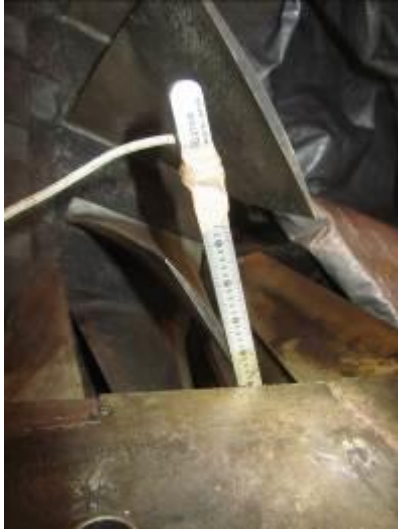
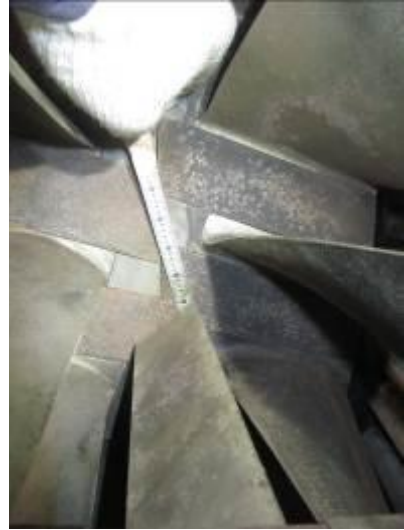
空壓機-氣機轉子吊離前、回裝後，空壓機轉子與動/靜葉片間隙及轉子Run out值量測，請參閱記錄表格P28~P31及(P15)照片7~8。

照片 7：空壓機動葉徑向間隙量測

照片 8：空壓段轉子與靜葉片間隙量測

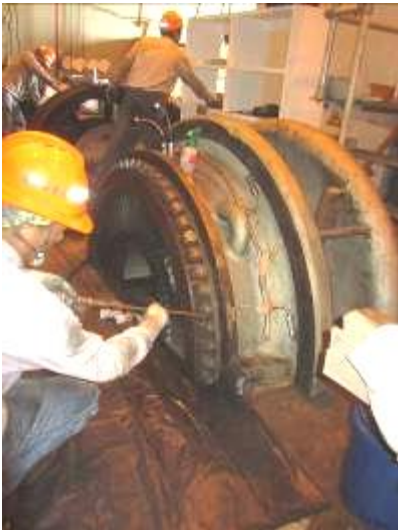
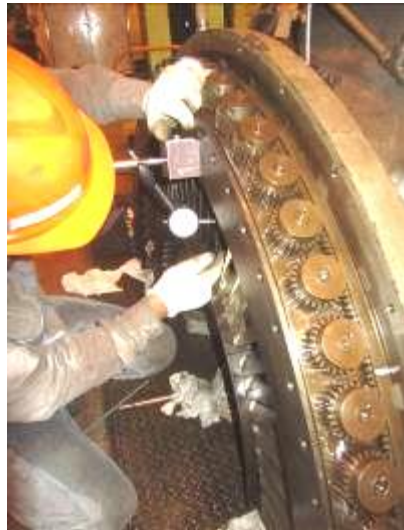
傳動齒輪組清潔整理後，塗抹新潤滑油脂並量測傳動齒輪之齒隙與葉片間隙，請參閱記錄表格P32及(P15)照片9~10。

照片 9：IGV 齒隙清理

照片 10：IGV 齒隙量測

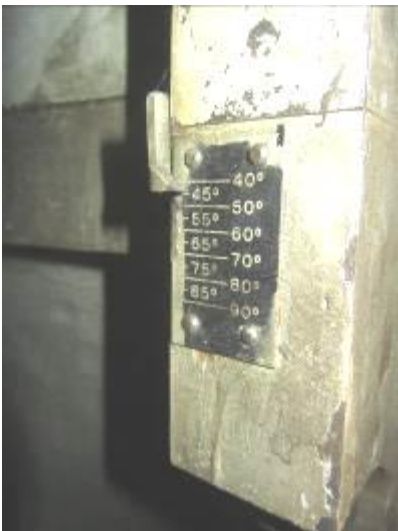
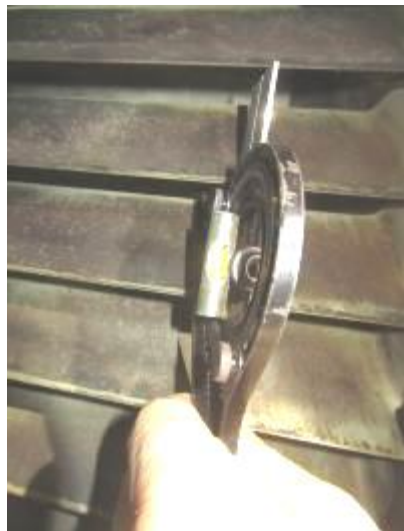
IGV開度角度實際量測值 $41^{\circ}$ ，機械標示位置 $43^{\circ}$ 。請參閱(P15)照片11~12。

照片 11：IGV 開度標示位置

照片 12：IGV 開度角度量測

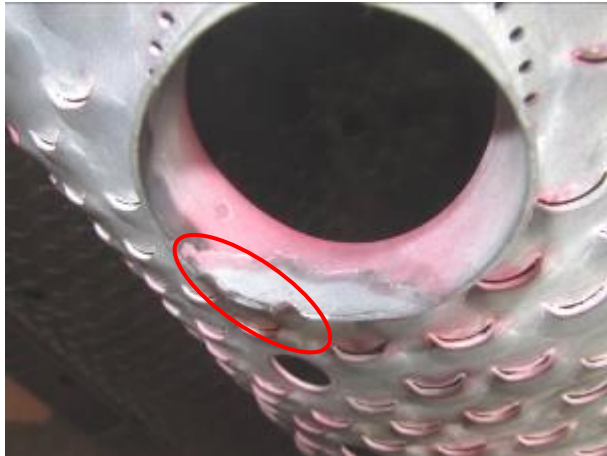
原燃燒襯筒10只內部塗層剝落嚴重，台機社決定全數以庫存使用過之備品替換。目視檢測結果，燃燒襯筒7只仍有內部塗層部份剝落情形。PT檢測結果，#8 Crossfire Tube Collar有2處 2 mm線形指示經磨修後，PT複檢合格，請參閱(P16)照片13。#9 Revit 有 2處 3 mm、6 mm 線形指示，台機社決定依現況使用。

照片 13：#8 liner 裝穿火管孔有裂痕磨修

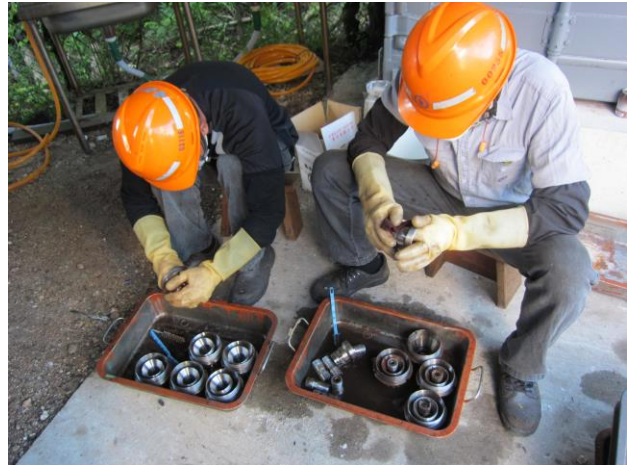
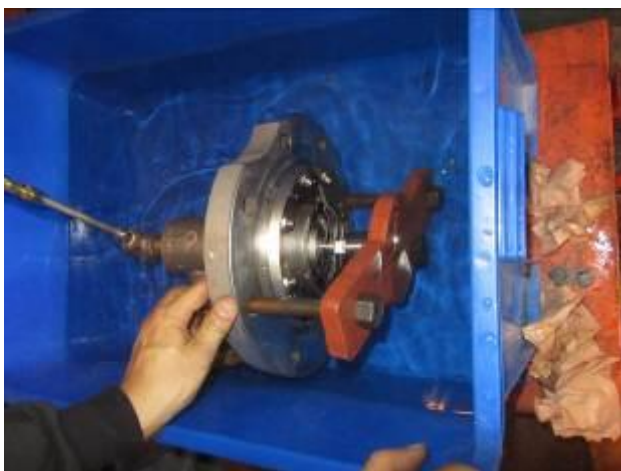
將10只燃油噴嘴及噴嘴組件做細步分解及積碳葯劑清洗，經更換墊圈後回組，於壓力測試時發現燃油噴嘴3只(#5、#8、#9)有洩漏，再次更新墊圈後，皆已通過測試。請參閱記錄表格P35及(P16)照片14~15。

照片 14：清洗燃油噴嘴

照片 15：燃油噴嘴試壓

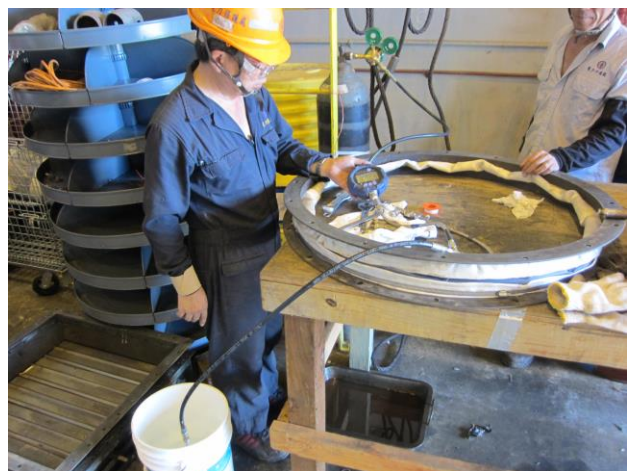
拆下之燃油逆止閥10只，以80~100psi氣壓源測進行壓力測試，狀況良好。請參閱(P16)照片16

照片 16：燃油逆止閥壓力測試

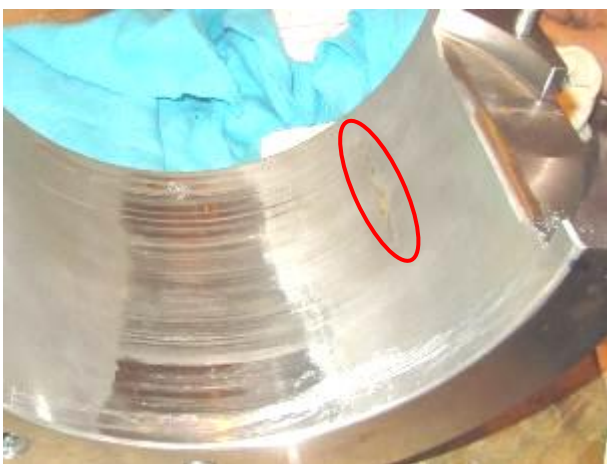
將#1 & #2軸頸軸承、推力軸承等拆解清潔整理後，實施MT檢測合格符合標準，PT檢測則發現#2軸承下半有4處線形指示，台機社決定依現況使用。請參閱(P16)照片17。

照片 17：#2 軸承下半有 4 處線形指示

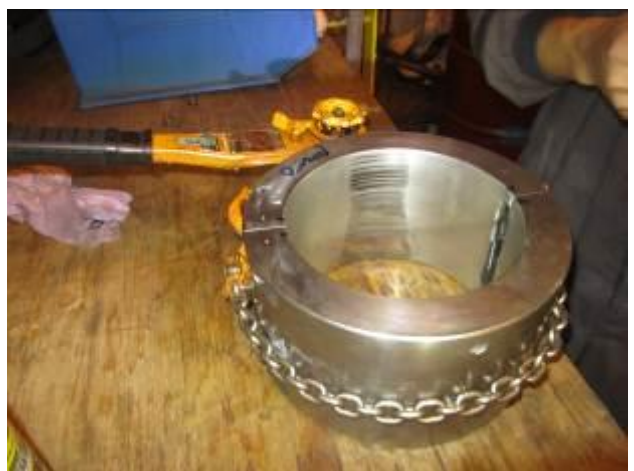
量測軸頸軸承、推力軸承內外徑。請參閱記錄表格P36~P38及(P16)照片18。

照片 18：軸承內徑量測前組合

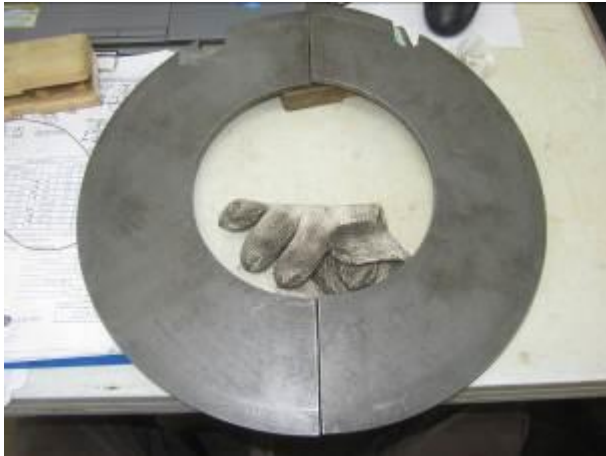
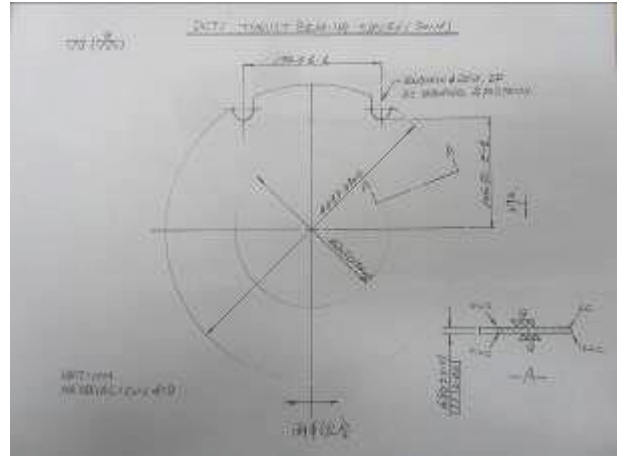
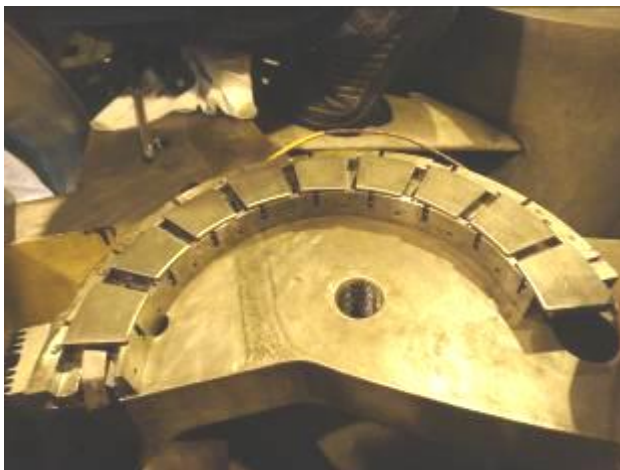
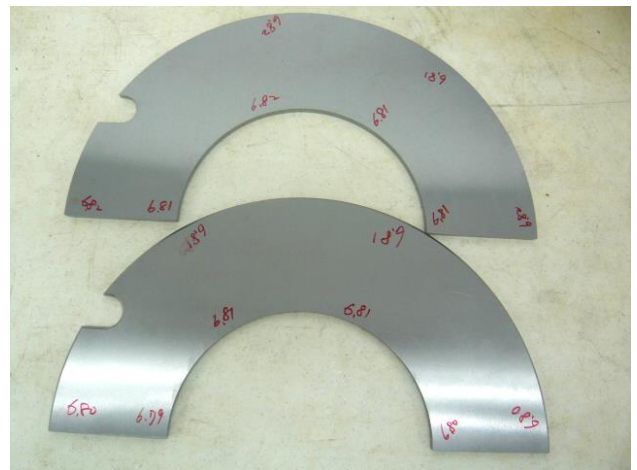
第一階段大修時，回裝量測氣機轉子軸向位移量為0.62mm（標準軸向位移量範圍：0.36~0.51mm），超出標準範圍。經更換推力軸承負載側墊片後（原墊片厚度6.65mm，新墊片厚度6.80mm），重新量測氣機轉子軸向位移量為0.41mm，已符合標準範圍。另檢查推力軸承外觀皆正常，請參閱(P17)照片19~22。

照片 19：更換推力軸承負載側墊片

照片 20：製作推力軸承墊片備品尺寸

照片 21：推力軸承整理檢查

照片 22：新推力軸承負載側墊片

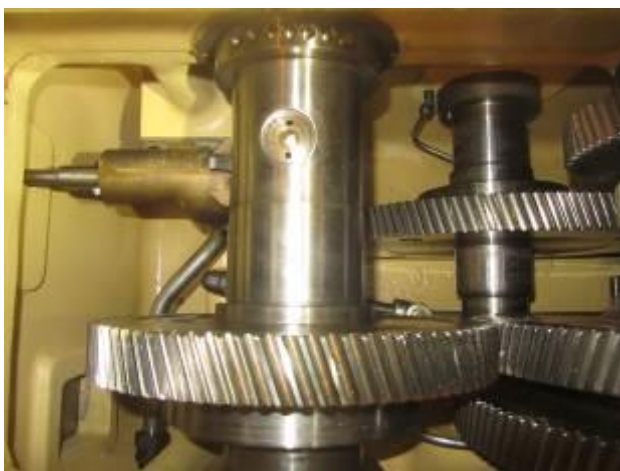
開蓋目視檢查起動齒輪箱與負載齒輪箱，齒輪狀況良好。請參閱(P17)照片23。

照片 23：起動齒輪箱開蓋檢查

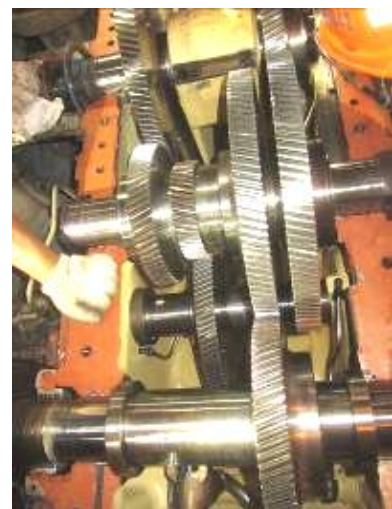
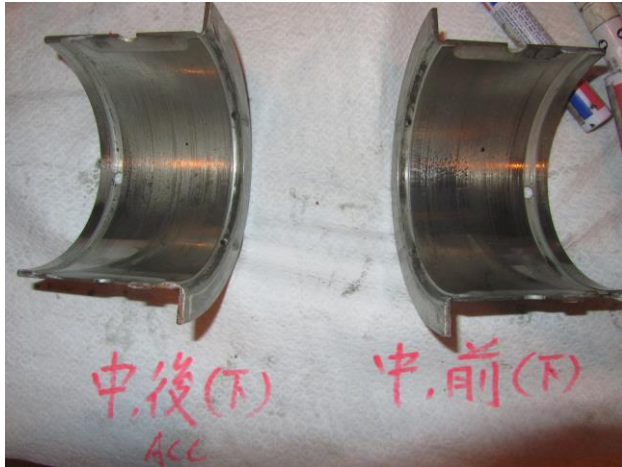
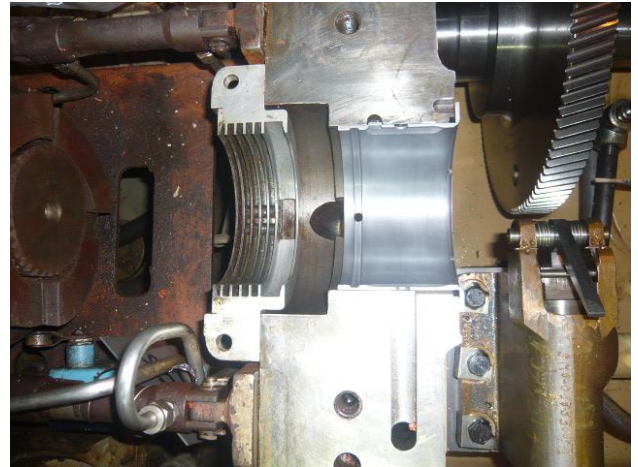
第一階段大修時，於輔機齒輪箱拆解檢查時，發現No. 1 Shaft 前後軸承有異常損壞，其餘No. 2 Shaft、No. 3 Shaft軸承則經確認正常後回裝。經組裝No. 1 Shaft前後新軸承後，動作已恢復正常，請參閱(P17、18)照片24~26。

照片 24：起動齒輪箱開蓋檢查軸承

照片 25：輔機齒輪箱 Shaft #1 前後軸承損壞

照片 26：輔機齒輪箱 Shaft #1 前後軸承更新

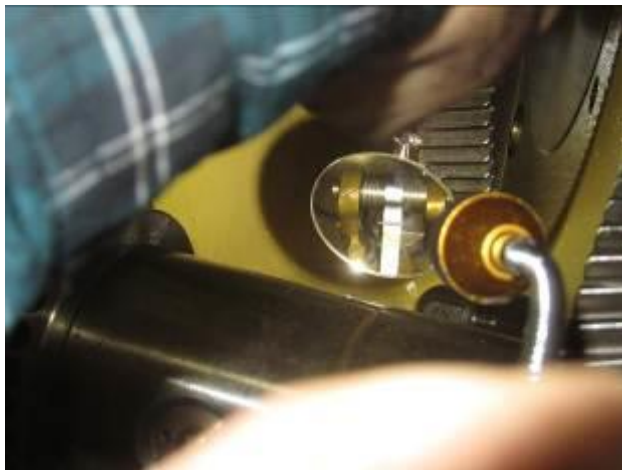
量測超速跳脫機構間隙：1.5mm。請參閱記錄表格P41及(P18)照片27。

照片 27：超速跳脫機構檢查

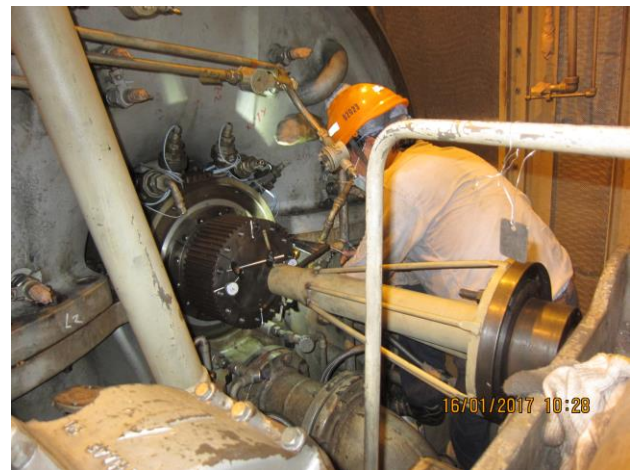
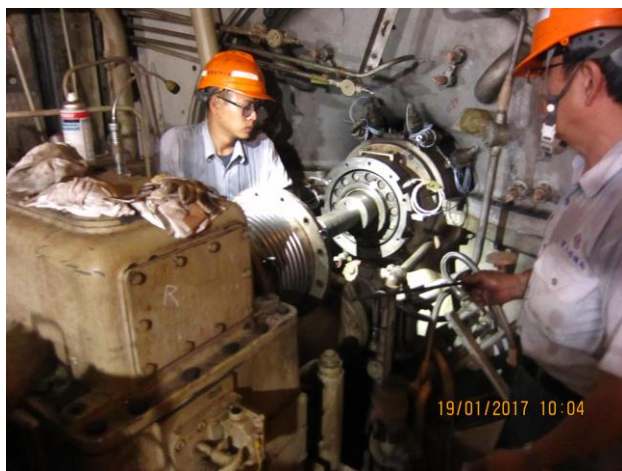
空壓機-輔助齒輪箱拆前及回裝對心量測。請參閱記錄表格P42、43及(P18)照片28。空壓機-輔助齒輪箱Accessory Shaft吊裝、定位與固鎖，請參閱(P18)照片29。

照片 28：空壓機-輔助齒輪箱對心

照片 29：Accessory Shaft 復裝

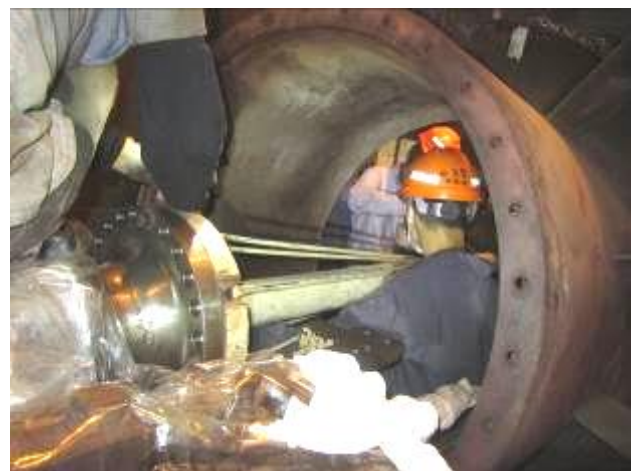
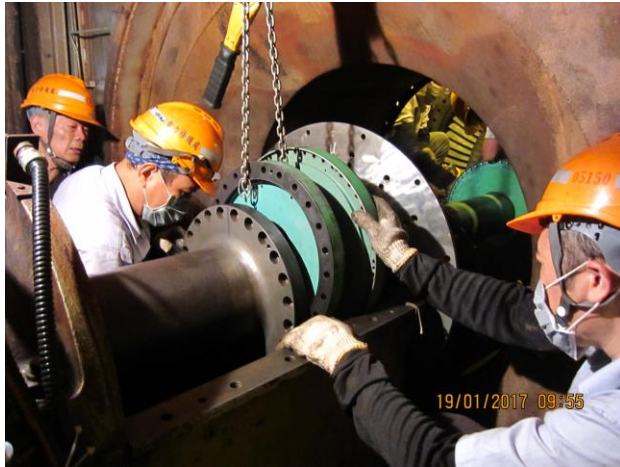
氣機-負載齒輪箱拆前及回裝對心量測。請參閱記錄表格P42、P43及(P18、19)照片30、31。

照片 30：負載齒輪箱與轉子對心安裝

照片 31：負載齒輪箱延伸軸復裝

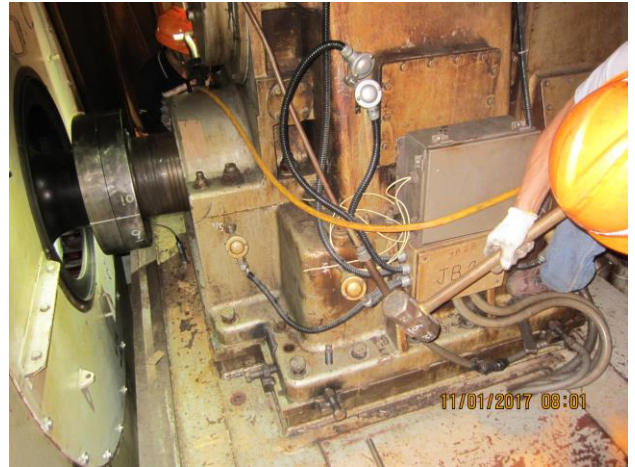
發電機-負載齒輪箱拆前及回裝對心量測。請參閱記錄表格P44及(P19)照片32。

照片 32：發電機-負載齒輪箱對心調整

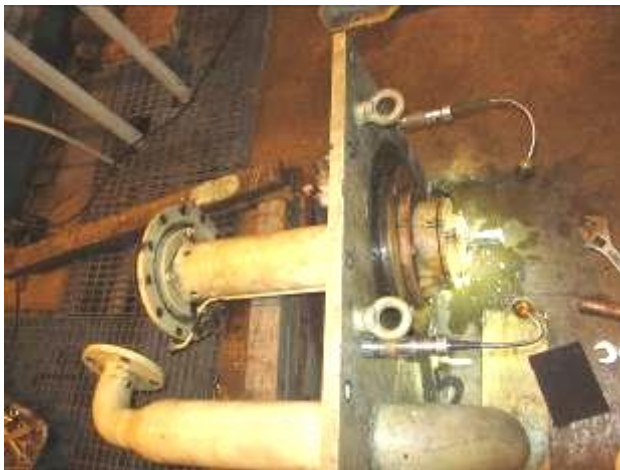
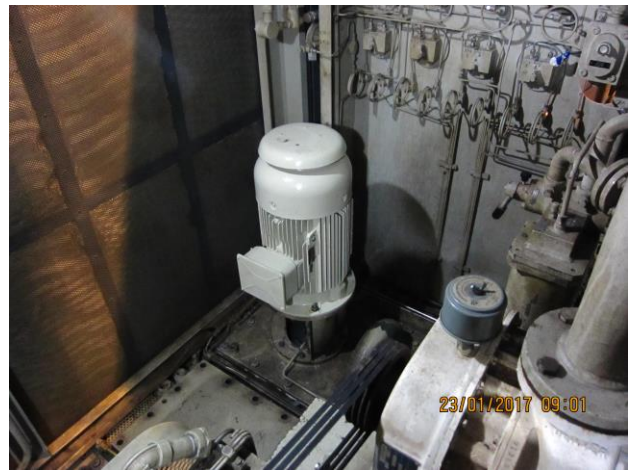
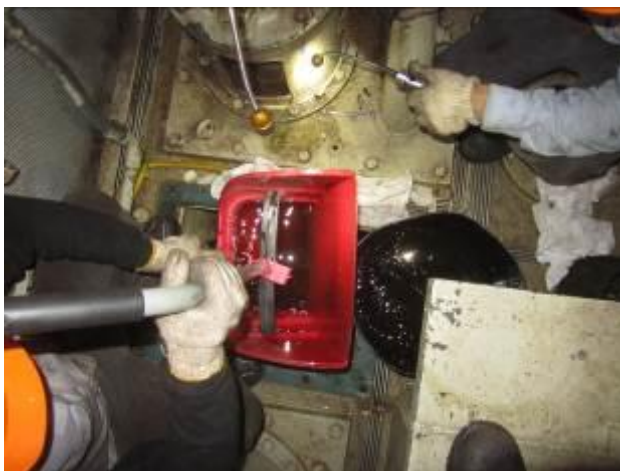
拆檢主潤滑油泵、輔助潤滑油泵及緊急潤滑油泵，並配合系統油洗程序更換各式潤滑油過濾器濾網。請參閱(P19)照片33~35。

照片 33：輔助潤滑油泵拆檢

照片 34：輔助潤滑油泵組裝

照片 35：潤滑油槽清理

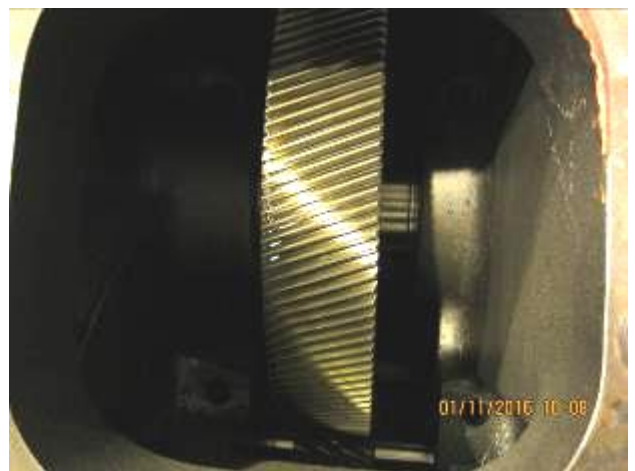
檢查主霧化空壓機狀況正常後回裝。請參閱(P19)照片 36。

照片 36：開蓋檢查主霧化空壓機

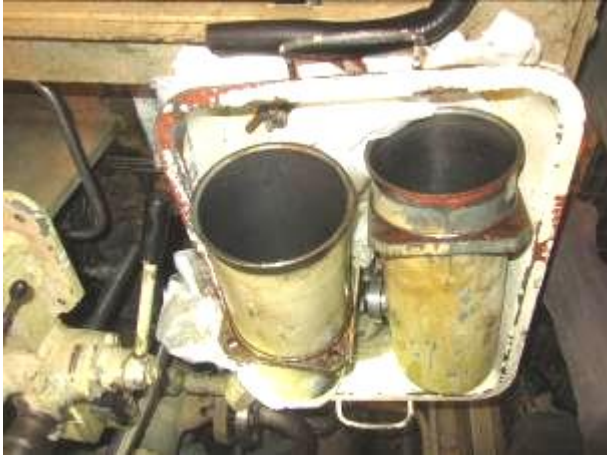
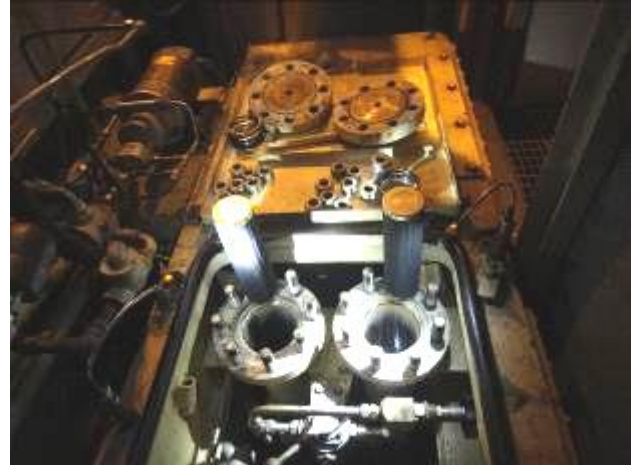
清理液壓油過濾器濾筒後回裝。請參閱(P20)照片 37~38。

照片 37：液壓油過濾器拆檢

照片 38：液壓油過濾器拆檢

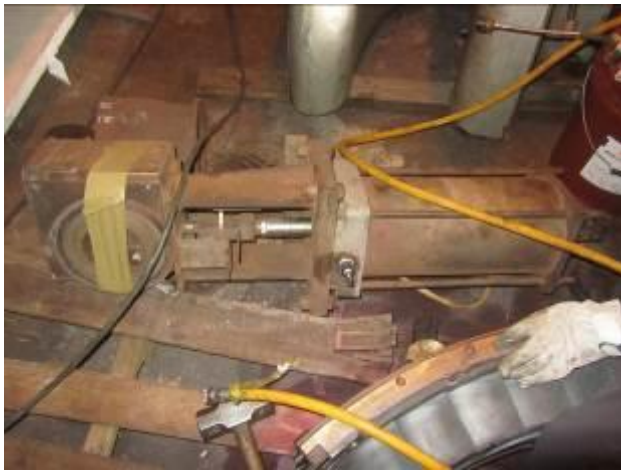
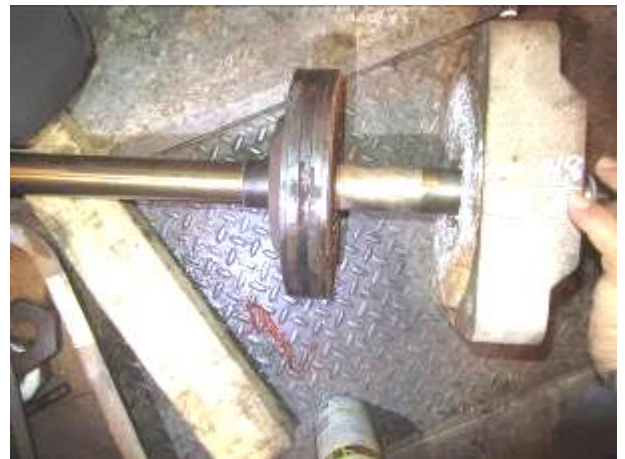
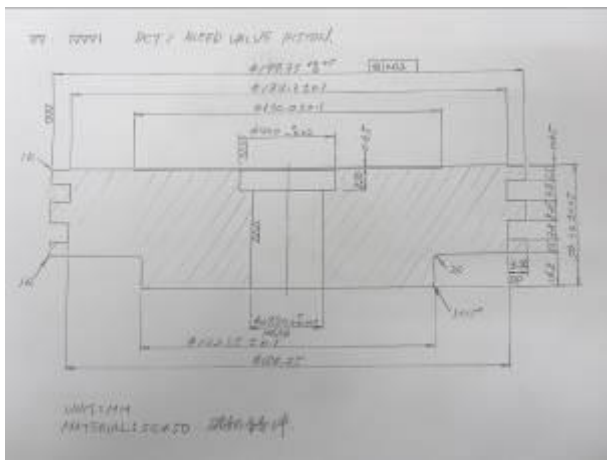
第一階段大修時，於空氣逸放閥檢修測試時，發現活塞無法正常動作而決定分解檢查，經更換 O-ring、石墨鐵弗龍自潤軸環及 1 只內氣缸筒後，動作已恢復正常，如請參閱(P20)照片 39~41 所示。

照片 39：氣機冷卻空氣逸放閥測試發生洩漏

照片 40：氣機冷卻空氣逸放閥拆解整修

照片 41：製作自潤軸環備品尺寸

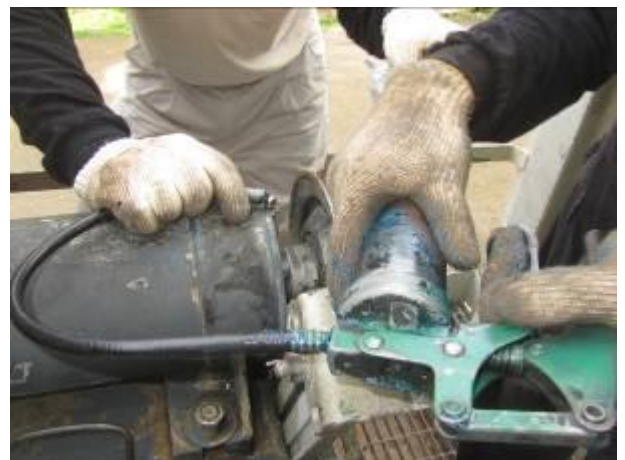
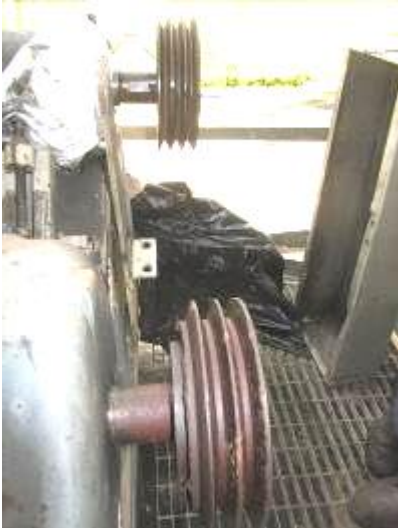
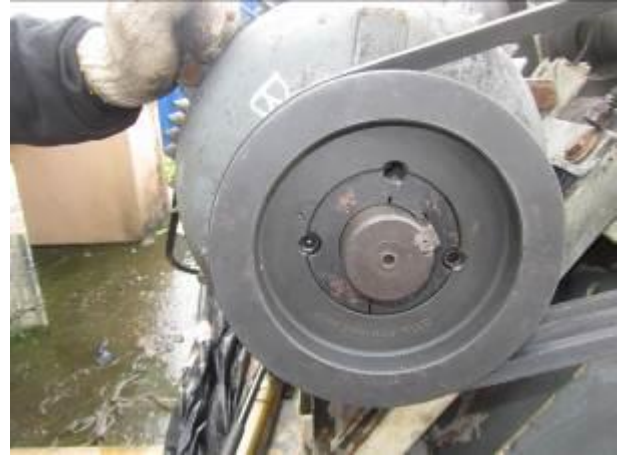
檢修排風扇周邊設備：更新皮帶輪、潤滑油嘴及潤滑油。並協助台機社清理潤滑油槽，更換儀用空氣過濾器濾網及、更換燃料油過濾器濾網及配合修改管路加焊數只法蘭。請參閱(P20~P22)照片 42~47。

照片 42：更新排風扇油嘴及潤滑油

照片 43：排風扇皮帶輪破損

照片 44：排風扇皮帶輪及皮帶更新

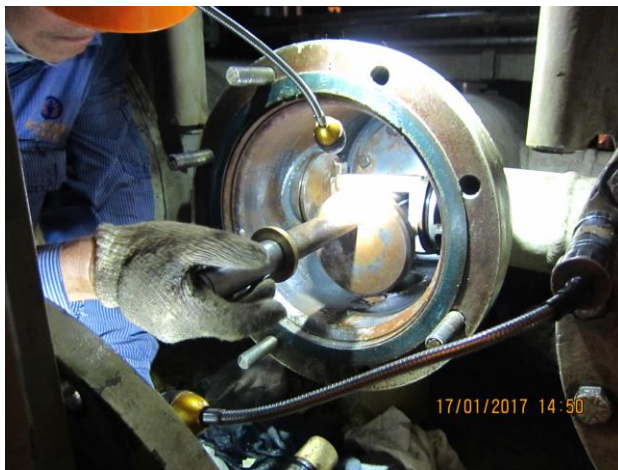
照片 45：潤滑油冷卻器切換器檢查

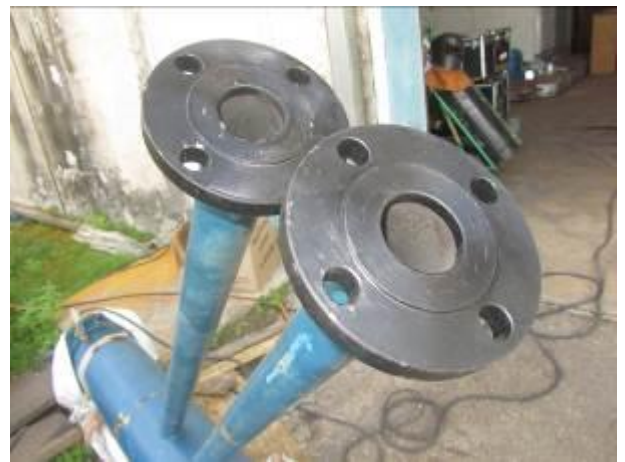
照片 46：管路改銲法蘭

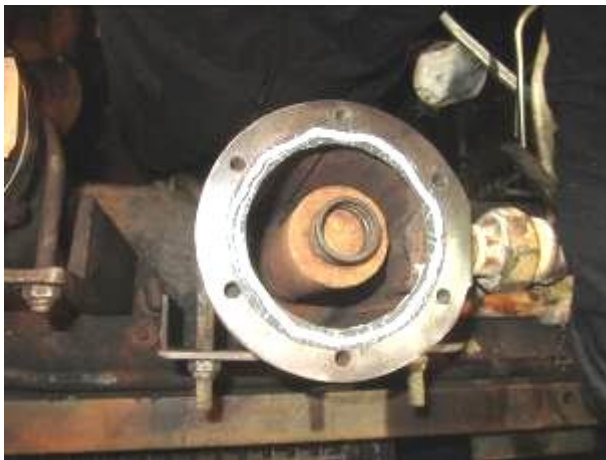
照片 47：儀用空氣過濾器更新
