關島 Dededo 電廠#2 機氣渦輪機大修報告

工 號	委 託 單 位	報 告 類 別 (擇 項 劃 記 ✓)
IE53322055658	關島 Dededo 電廠	<input checked="" type="checkbox"/> 大修 <input type="checkbox"/> 搶修 <input type="checkbox"/> 檢修 <input type="checkbox"/> 測試

本處接受台灣機電工程服務社委託，執行關島 Dededo 電廠原廠復建計畫，因 CT#2 早於 11 年前因發電機定子線圈燒損而停機至今，且機組之前的運轉、維修紀錄不詳，故進行 CT#2 氣渦輪機全開蓋大修。

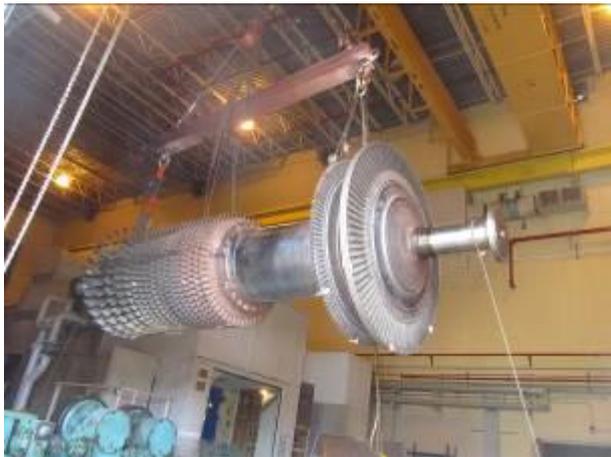
照片 1：氣機轉子吊離

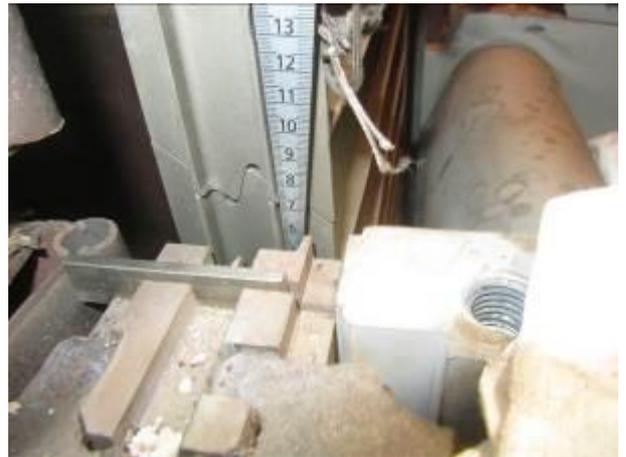
量測空壓機-氣機轉子吊離前、回裝後，氣機轉子各部位間隙，請參閱表格P21~P26及(P13)照片1~2。

照片 2：氣機#2 級動葉與汽封環間隙量測

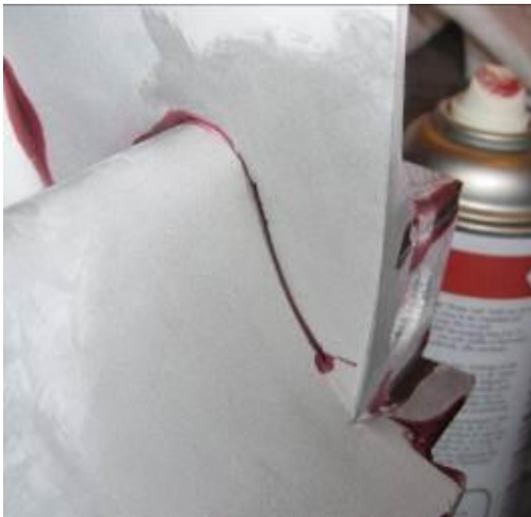
第一/二級動、靜葉片清洗整理後作PT檢測。氣機第二級靜葉環上半L側第31只靜葉片本體有9mm線形指示，瑕疵經磨修後，複檢仍有1處9mm線形指示，台機社決定依現況使用，其餘動、靜葉片檢測合格。請參閱(P13)照片3。

照片 3：氣機第二級靜葉環上半 L 側第 1 只靜葉片本體有 9mm 裂痕

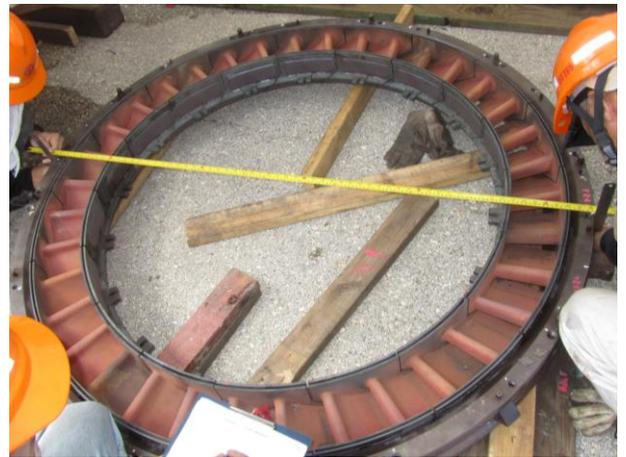
整理第一/二級靜葉環作PT檢測合格及量測真圓度，請參閱表格P27~P28及(P13)照片4。

照片 4：靜葉環量測真圓度

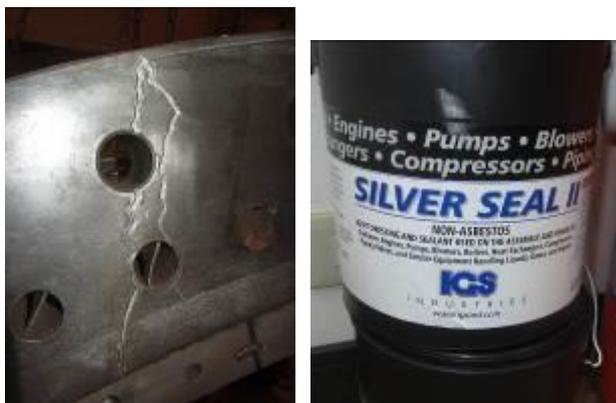
氣機外缸排氣側垂直接合面 2 處刮痕，整修後回裝時塗抹 Silver seal II (密封劑)以防止洩漏。請參閱(P13)照片5。

照片 5：氣機外缸刮痕塗抹 silver seal II (密封劑)

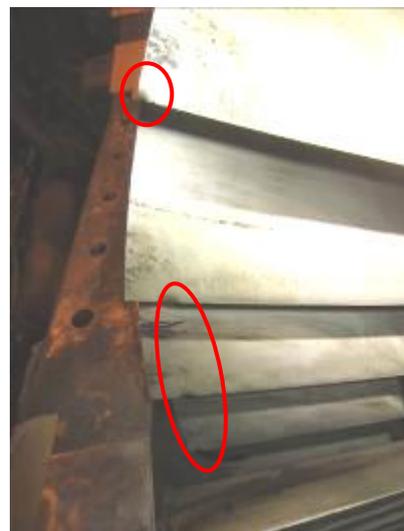
第0級4片(#12、#13、#14、#15)動葉片凹陷 (Dent)瑕疵，經整修後複檢合格，第2級#14動葉片有1處15mm線形指示缺陷，經與GE技師討論後決定以磨除方式處理，磨除範圍(9 × 58) mm²，磨修後複檢合格，請參閱(P13, 14)照片6, 7。其餘空壓機動/靜葉片檢測合格。

照片 6：空壓第 0 級動葉 4 只凹陷瑕疵

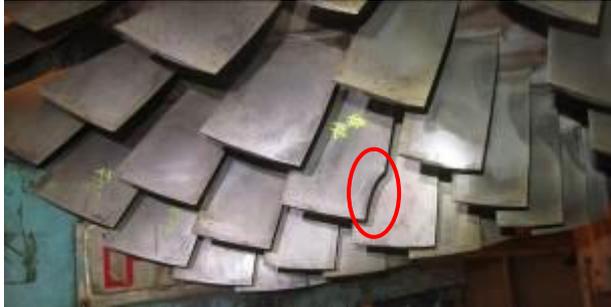
照片 7：CT2 空壓第 2 級#14 動葉片缺陷磨除

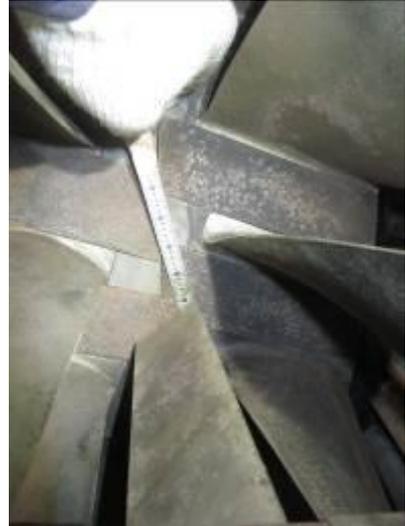
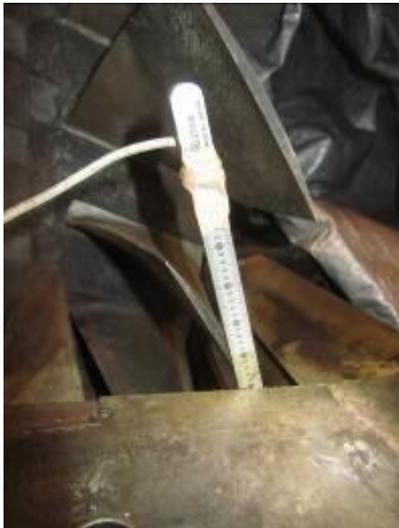
量測空壓機轉子與動/靜葉片間隙及轉子Run out值。請參閱記錄

照片 8：空壓段轉子與靜葉片間隙量測

照片 9：空壓機動葉徑向間隙量測

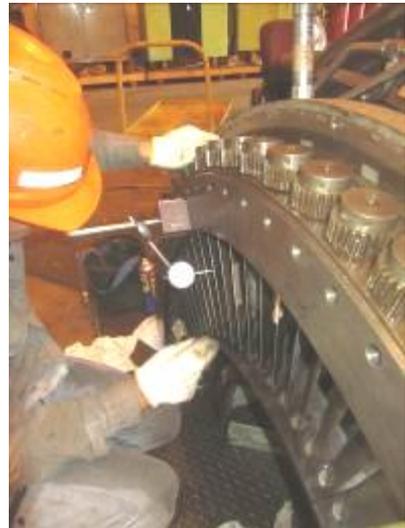
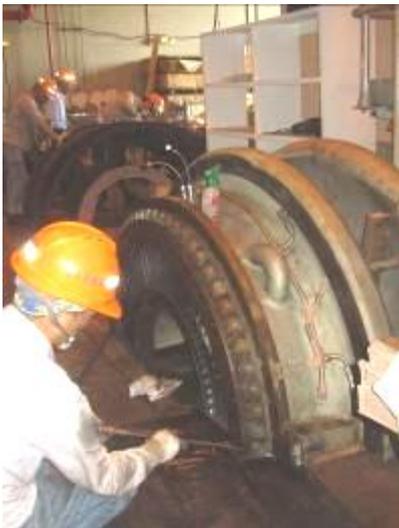
量測IGV傳動齒輪之齒隙，清潔整理並塗抹新潤滑油脂。請參閱記錄表格P32~P33及(P14)照片10~11。

照片 10：IGV 齒隙量測

照片 11：IGV 齒隙清理

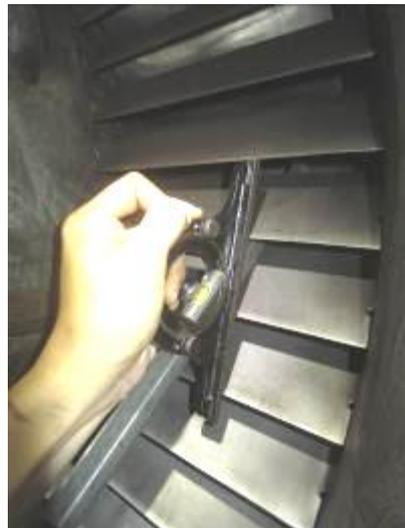
IGV開度角度實際量測值 44° ，機械標示位置 43° 。請參閱(P14)照片12。

照片 12：IGV 開度角度量測

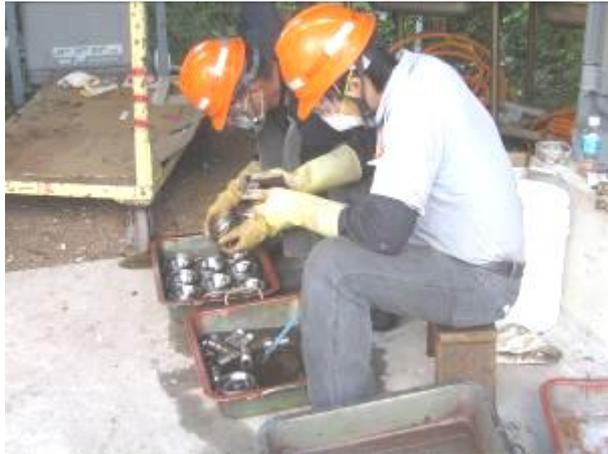
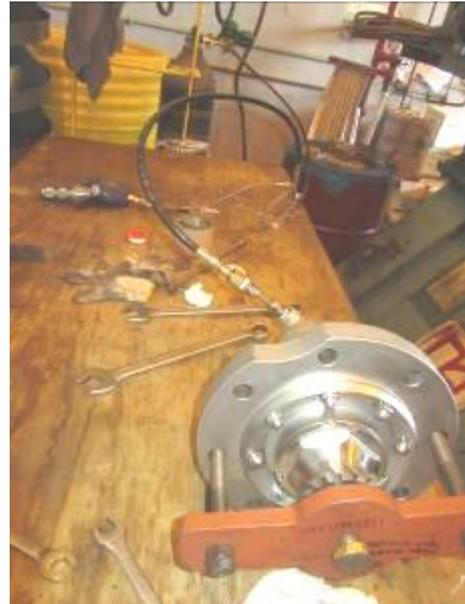
將10只燃油噴嘴及噴嘴組件做細步分解及積碳葯劑清洗，經更換墊圈後回組，經檢視燃油噴嘴狀況良好。請參閱記錄表格P36及(P15)照片13~14。

照片 13：清洗燃油噴嘴

照片 14：燃油噴嘴試壓

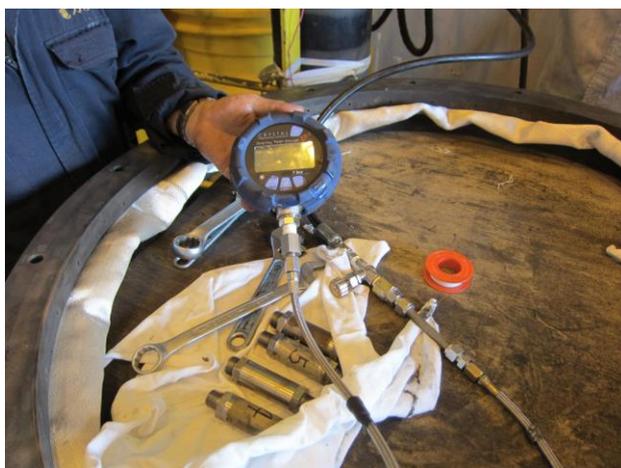
拆下之燃油逆止閥10只，以80~100psi氣壓源測進行壓力測試，

狀況良好。請參閱 (P15)照片15。

照片 15：燃油逆止閥壓力測試

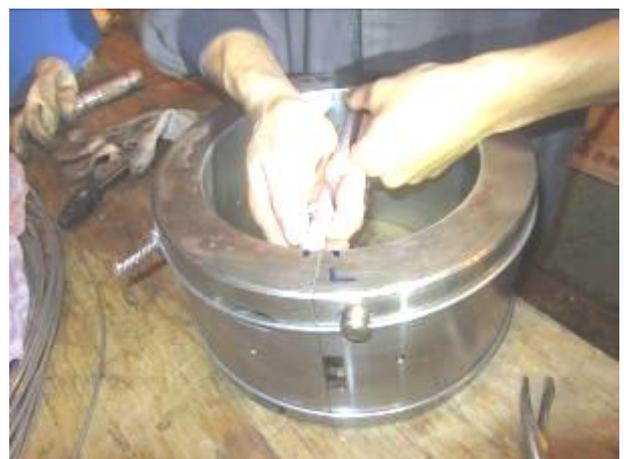
量測軸頸軸承、推力軸承內外徑。請參閱記錄表格P37~P39及 (P15)照片16。

照片 16：軸承內徑量測

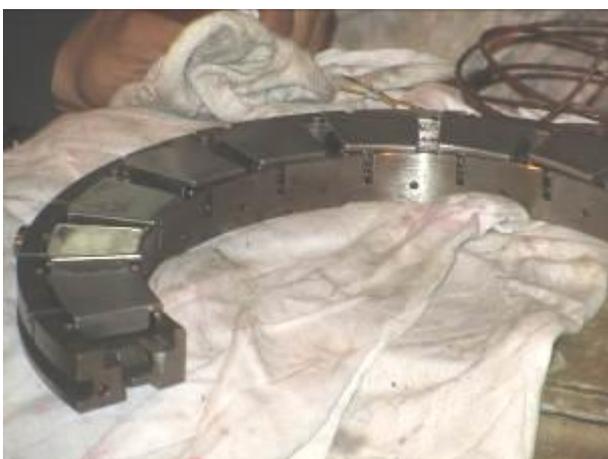
量測氣機轉子軸向位移量為0.42mm（標準軸向位移量範圍：
0.36~0.51mm），符合標準範圍。檢查推力軸承外觀皆正常。請參閱 (P15)照片17。

照片 17：推力軸承整理檢查

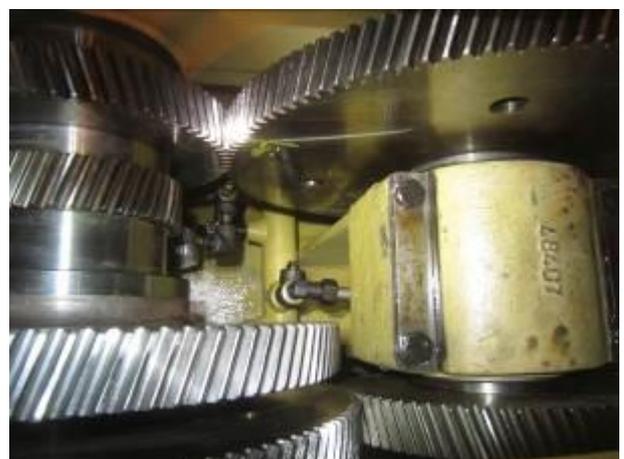
開蓋目視檢查起動齒輪箱與負載齒輪箱，齒輪狀況良好。請參閱 (P15)照片18。

照片 18：起動齒輪箱開蓋檢查

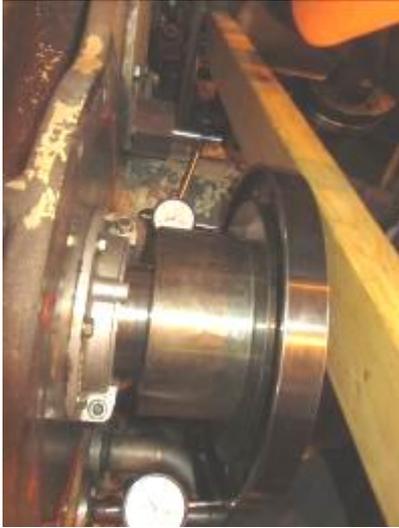
量測起動齒輪箱與負載齒輪箱之齒隙及量測齒輪箱軸向間隙。請參閱記錄表格P40及(P16)照片19。

照片 19：量測齒輪箱軸向間隙

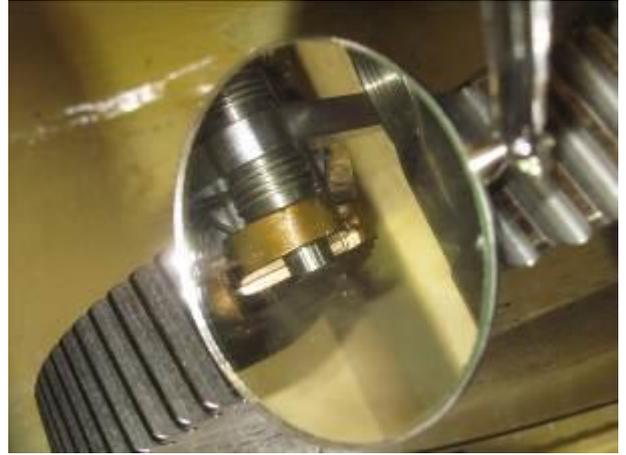
量測超速跳脫機構間隙：1.9mm。請參閱記錄表格P41及(P16)照片20。

照片 20：超速跳脫機構檢查

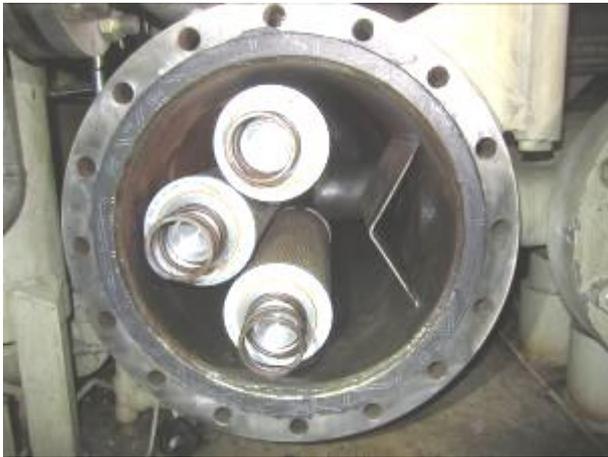
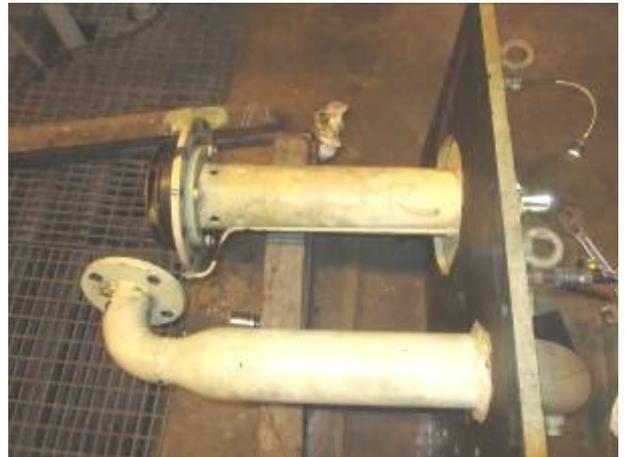
拆檢主潤滑油泵、輔助潤滑油泵及緊急潤滑油泵，並配合系統油洗程序更換各式潤滑油過濾器濾網。請參閱(P16)照片 21~23。

照片 21：主潤滑油過濾器濾網更新

照片 22：輔助潤滑油泵拆檢

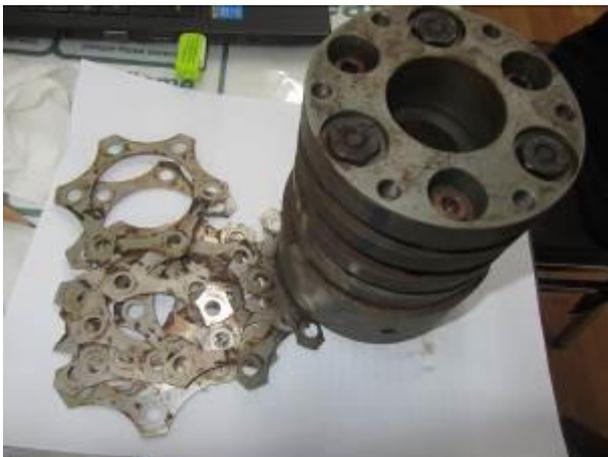
照片 23：輔助潤滑油泵聯軸器墊片破裂

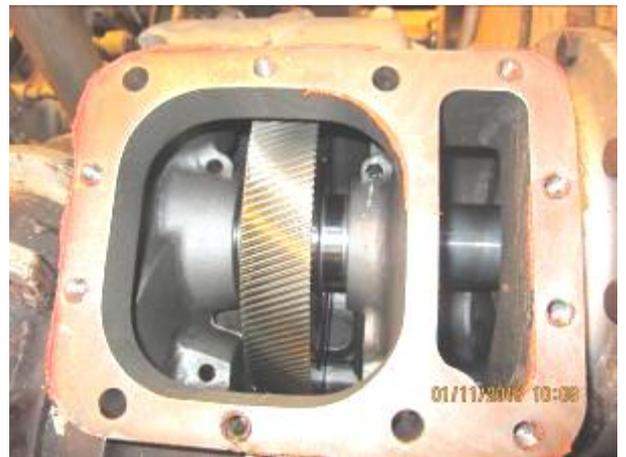
檢查主霧化空壓機狀況正常後回裝。請參閱(P16)照片 24。

照片 24：開蓋檢查主霧化空壓機

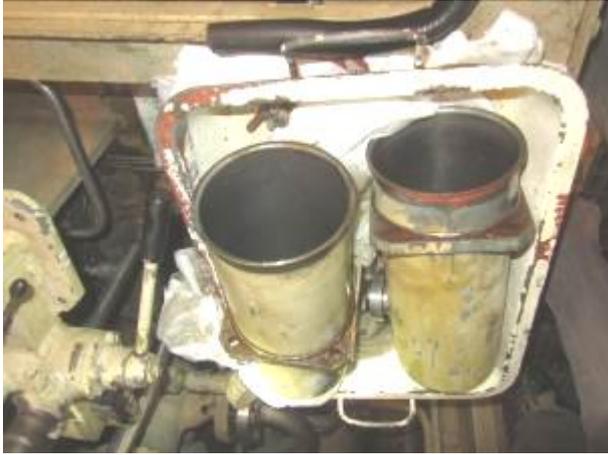
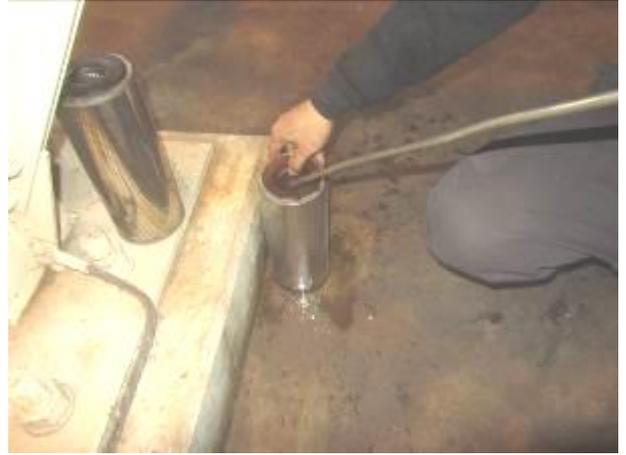
清理液壓油過濾器濾筒後回裝。請參閱(P17)照片 25~26。

照片 25：液壓油過濾器拆檢

照片 26：液壓油過濾器清理

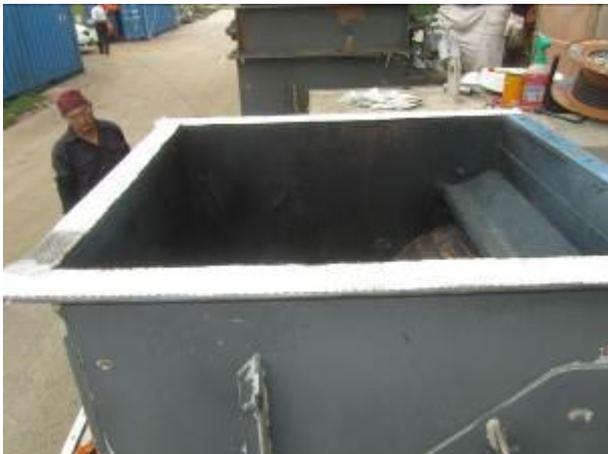
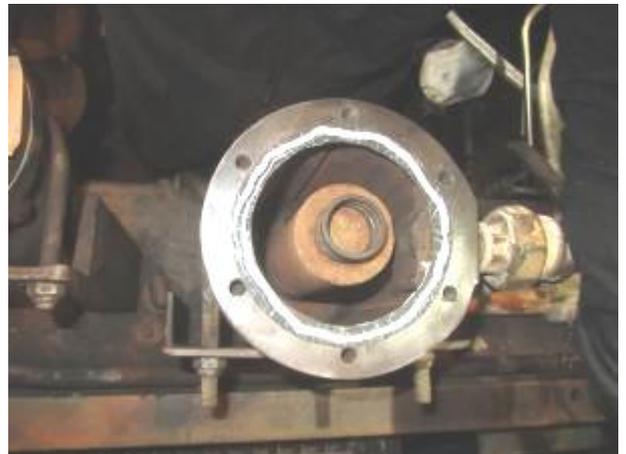
檢修排風扇周邊設備：更新膨脹接頭、膨脹接頭風管石綿帶、潤滑油嘴及潤滑油。並協助台機社清理潤滑油槽、更換儀用空氣過濾器濾網、更換燃料油過濾器濾網。請參閱(P17)照片 27~28。

照片 27：排風扇膨脹接頭風管石綿帶更新

照片 28：儀用空氣過濾器更新

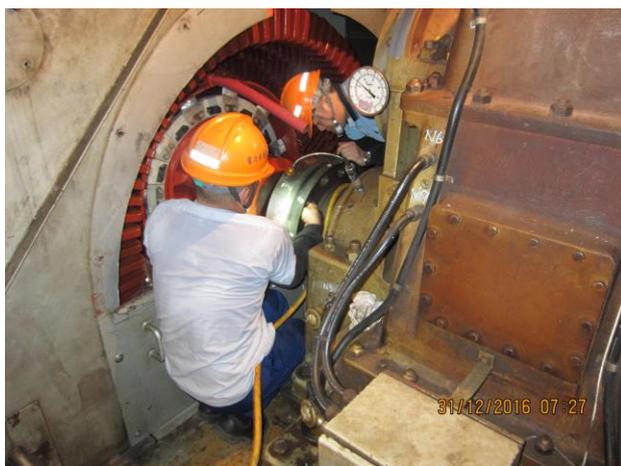
發電機-負載齒輪箱拆前及回裝對心量測。請參閱記錄表格P45及(P17)照片29。

照片 29：發電機-負載齒輪箱對心

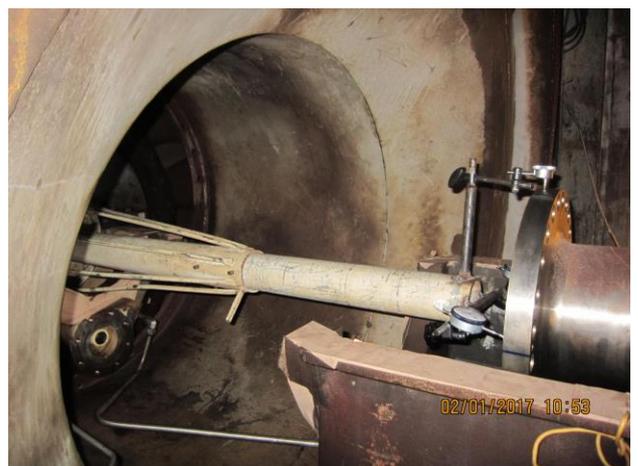
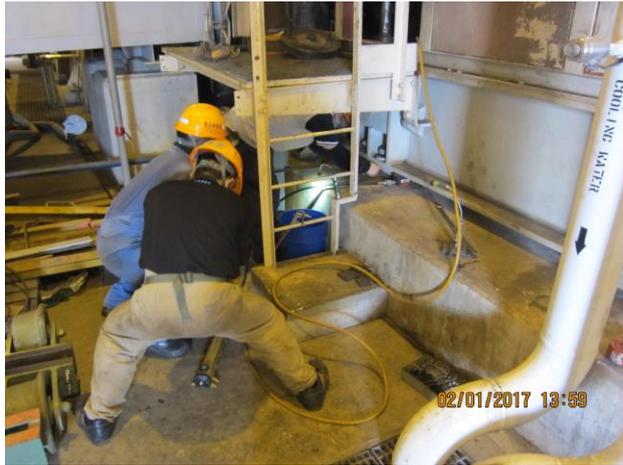
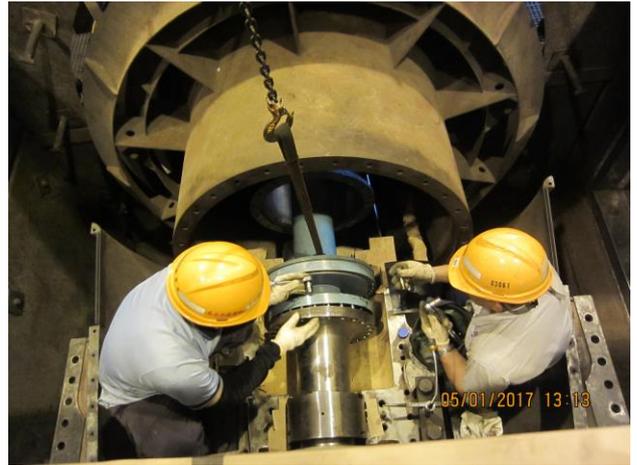
氣機-負載齒輪箱拆前及回裝對心量測。請參閱記錄表格P44及照片30~32。

照片 30：氣機-負載齒輪箱對心

照片 31：發電機座調整

照片 32：負載延伸軸復裝

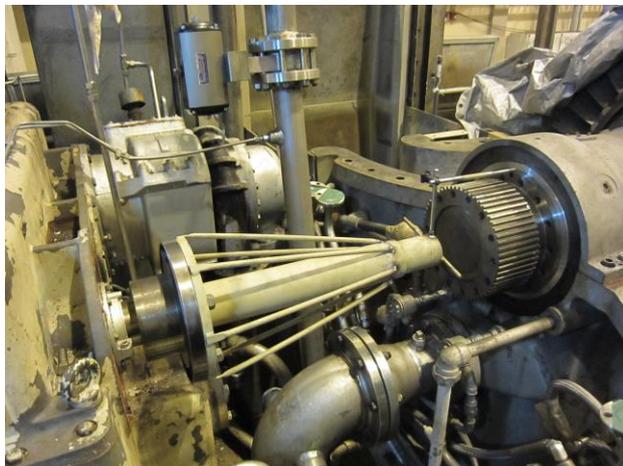
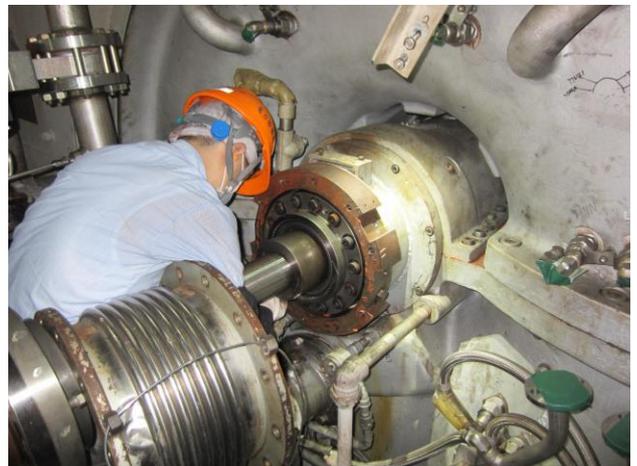
空壓機-輔助齒輪箱拆前及回裝對心量測。請參閱記錄表格P42~P43及(P18)照片33。空壓機-輔助齒輪箱Accessory Shaft吊裝、定位與固鎖，請參閱(P18)照片34。

照片 33：空壓機-輔助齒輪箱對心

照片 34：輔機延伸軸復裝

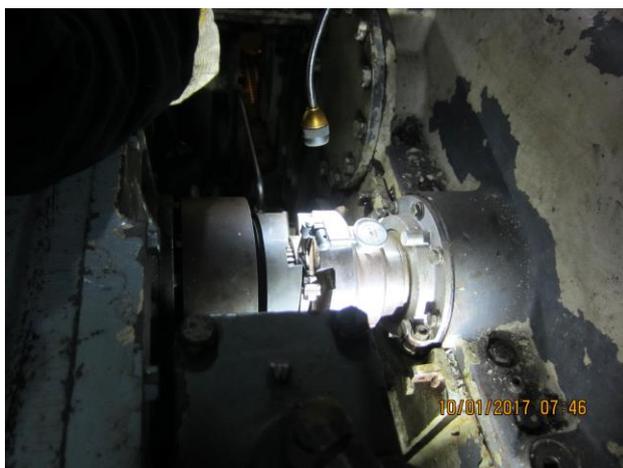
起動馬達-輔助齒輪箱拆前及回裝對心量測。請參閱記錄表格P46

照片 35：起動馬達-輔助齒輪箱對心

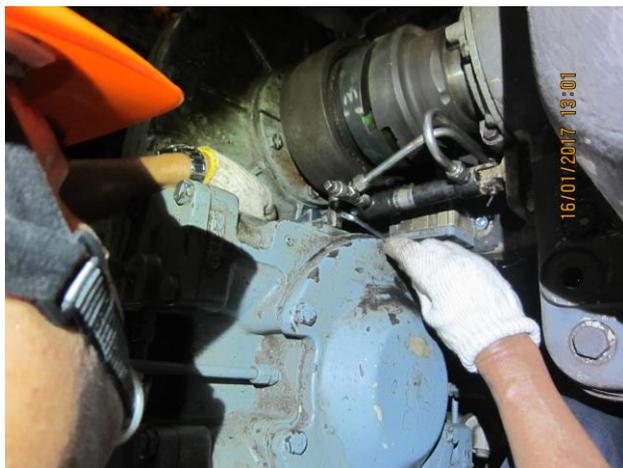
照片 41：JAW CLUTCH 間隙調整

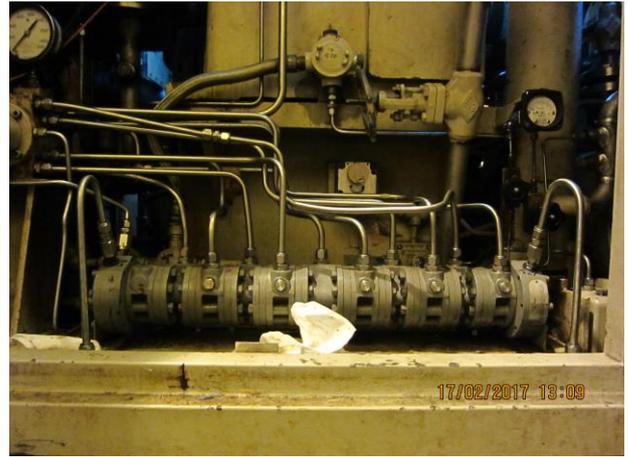
2/13~2/17 配合進行燃油流量測試及起動點火測試，陸續拆檢#1 燃燒器噴嘴、#1 點火器、10 只燃油逆止閥清吹及更換 1 只燃油分配器。

照片 44：燃油分配器拆換
