因財團法人台灣機電工程服務社(簡稱台機社)承攬關島 Dededo 電廠二部氣渦輪機機組復舊工作，各項機械、電氣、儀控等專業設備復舊與更新均發包委外，本公司修護處承攬氣渦輪機主機全開蓋大修工作。因應後續機組控制系統更新及現場儀控設備檢修測試工作，台機社要求修護處派遣儀控專業人員到廠協助 Dededo 電廠現場儀控設備檢修、測試及試運轉配合等工作。

此次 Dededo 儀控工作包含 CT-1 及 CT-2 兩部機組，此次日標是完成 CT-2 之起動併聯工作，後續再持續進行 CT-1 之起動併聯。本次工作期間為 2017.01.05~2017.03.18，分 2 個時段至 Dededo 電廠執行，工作內容包含兩部機現場各式儀控設備之安裝、檢修、測試工作，並包含機組起機期間的各項故障及困難排除工作，工作內容分述如下：

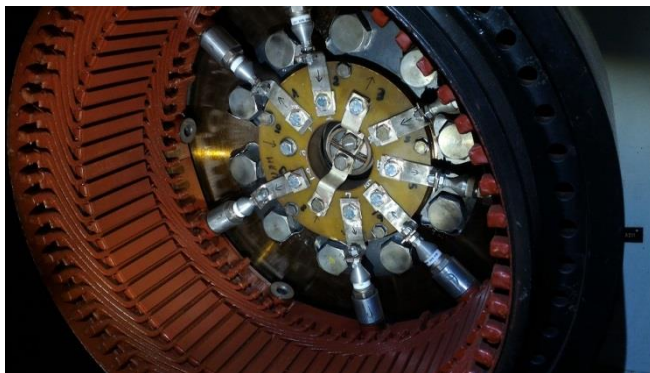
CT-1 發電機內尚有 3 只二極體還未安裝，先前已請台灣廠商先行製作 L 型銅片，但製作之銅片尺寸不合需進行細部修改後才能安裝，故再進行銅片加工後才能正確安裝該 3 只二極體。

圖 1 CT-1 發電機缺 3 二極體

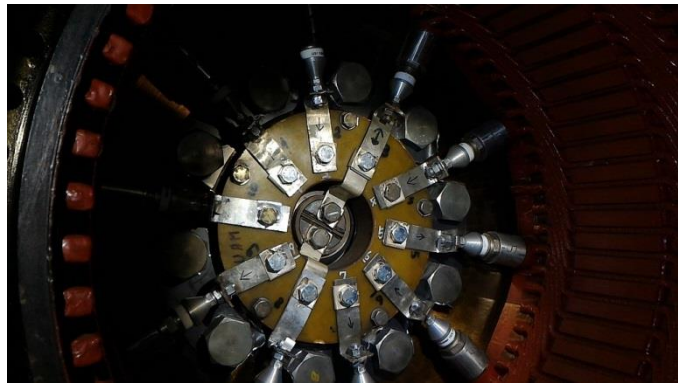
圖 5 二極體安裝完成

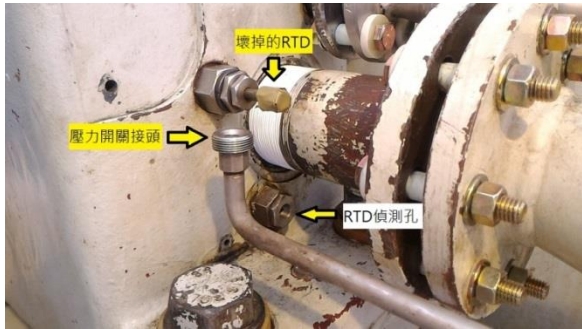
2. CT-2 發電機 vibration 信號查線
發現該震動偵測器後端未接傳送器(Transducer)，故無信號。
3. CT2 發電機軸承 RTD(BT-GJ1/2)長度及規範量測與安裝
CT2 控制系統進行點對點測試時發現發電機軸承溫度 RTD 線路開路，現場查看發現發電機右側(控制室側)疑似有 1 只故障 RTD 及 1 個 RTD 偵測孔，另油管上亦有一分岐管亦缺少一只壓力開關！依現場位置進行規劃確定 RTD 規範，立即請台灣廠商進行 2 只 RTD 製造，並將傳統圓形外蓋改為赫斯曼接頭，以利現場安裝。

圖 6 CT2 發電機右方遺失之偵測元件位置圖

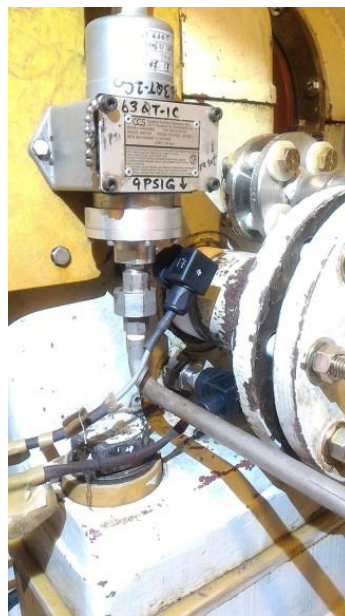
圖 10 CT2 發電機 GJ-1/2 安裝完之外觀

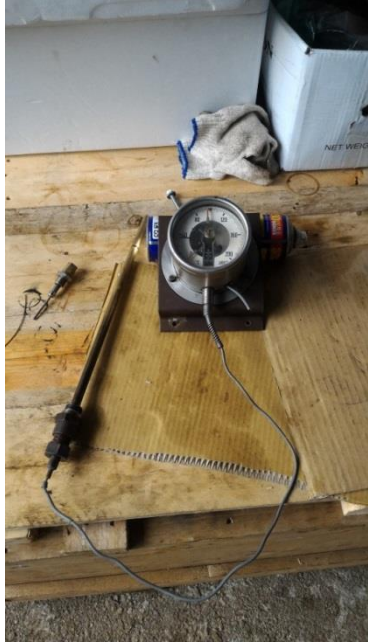
CT-2 發電機缺少一只潤滑油溫度表 26P4(含開關)，原擬拆卸 CT-1 之 26P4 裝至 CT-2，結果因長度太長無法安裝，故先將此偵測孔 PLUG，由台機社購置新品後再擇機安裝。1/23 新品運抵關島後立即安裝至現場。

圖 11 CT-1 26P4 全貌

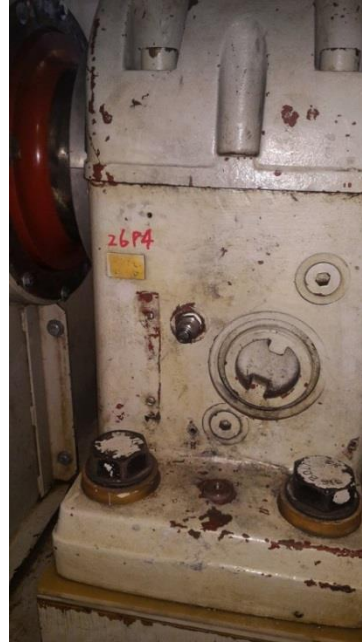
圖 12 起機期間 CT-2 26P4 偵測孔 PLUG

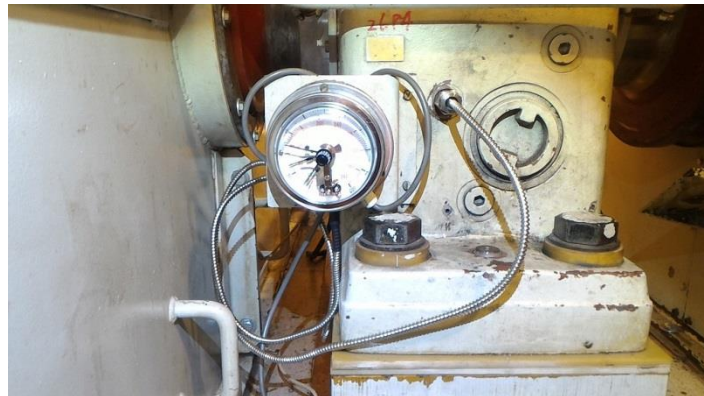
圖 13 CT2 發電機 26P4 於 1/23 安裝完成

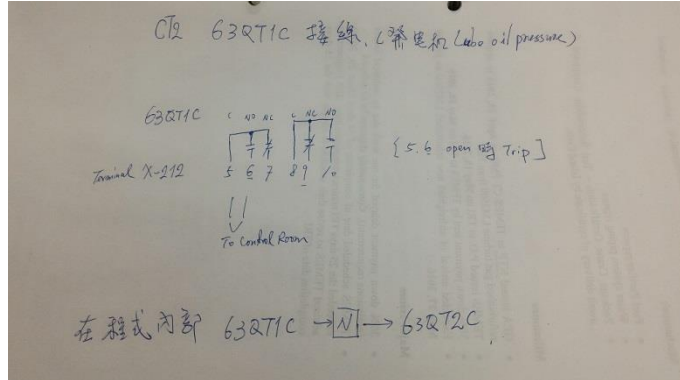
CT-2 檢查 63QT-1C 線路時發現其接至發電機下方之 TB 線路與圖面不符，經詳查後發現現有接法是錯誤的，已依線路圖面接法接線。另續查 CT-1 63QT-1C 至 TB 之接線，發現同樣錯誤，故一併修正。

圖 15 CT-2 63QT-1C 至 X-212 接線圖

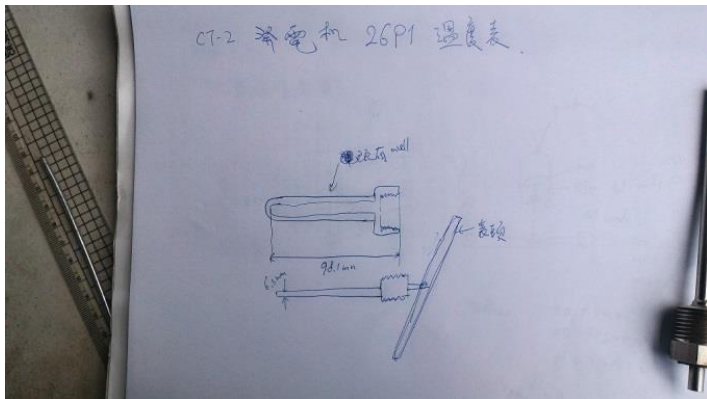
- CT2 發電機 26P1 溫度偵測器含表頭之長度及規範量測
現場找尋 CT-2 26P1，發現 CT-1 有 26P1 及接線，但 CT-2 沒有此溫度錶及開關；且 CT-2 沒有接線孔，控制室亦沒有接收此信號，故決定訂製一支溫度錶裝在現場供值班人員參考，並於 2/17 裝妥。

圖 16 建議 CT-2 26P1 之規範

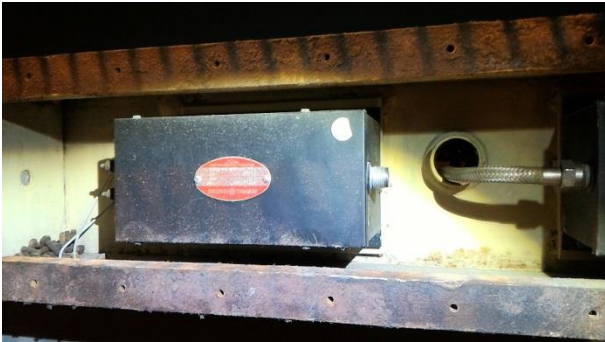
花用以點燃進入燃燒室內之柴油，並藉由 Cross file tube 將火焰引燃至其他燃燒室。此次在 CT-1 有一只高壓線損壞，故於更換該高壓線後再進行測試工作，測試結果點火器可正常產生火花。

圖 18 更換高壓線(更換前)

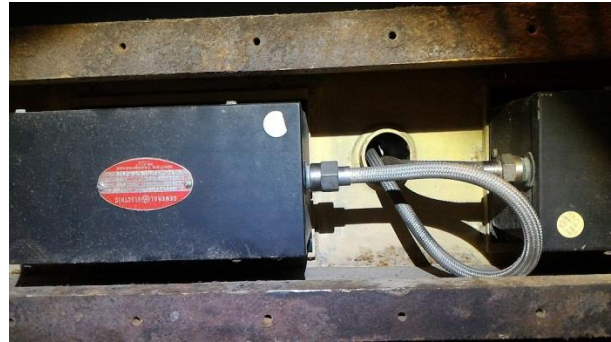
圖 19 高壓線更換後

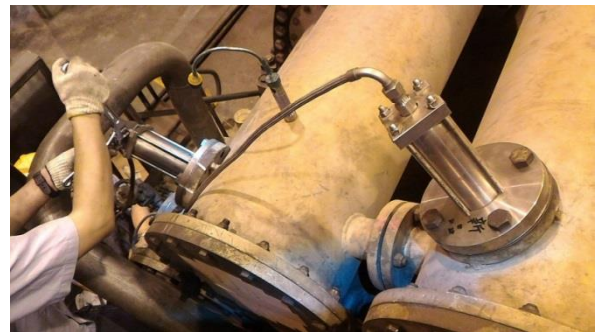
圖 21 點火器回裝

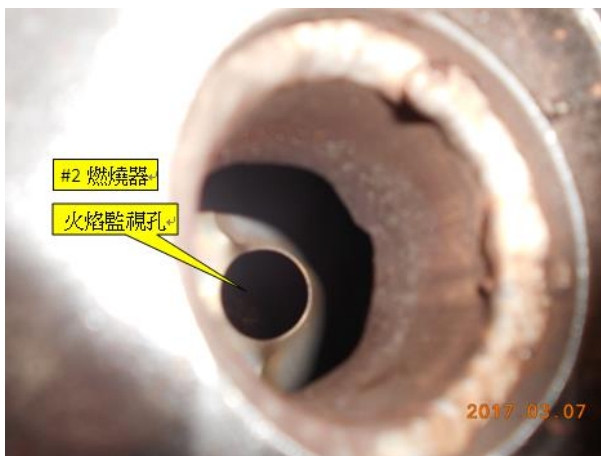
圖 22 CT-1 #2 燃燒器有火焰監視孔

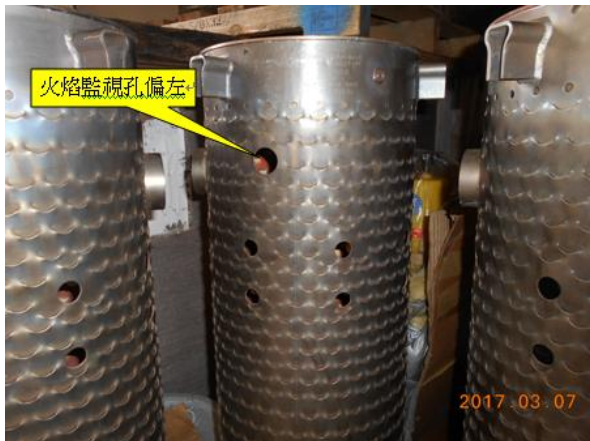
圖 24 火焰監視孔偏左的燃燒器

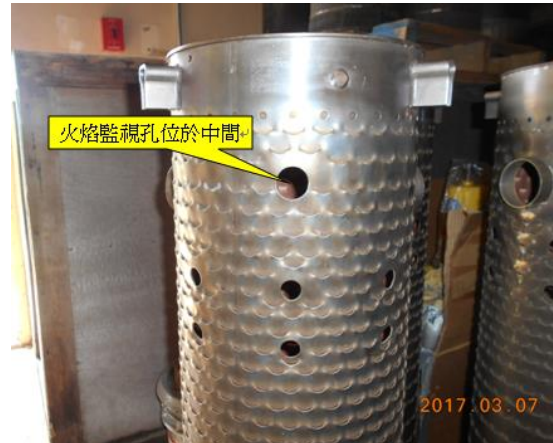
圖 25 火焰監視孔位於中間的燃燒器

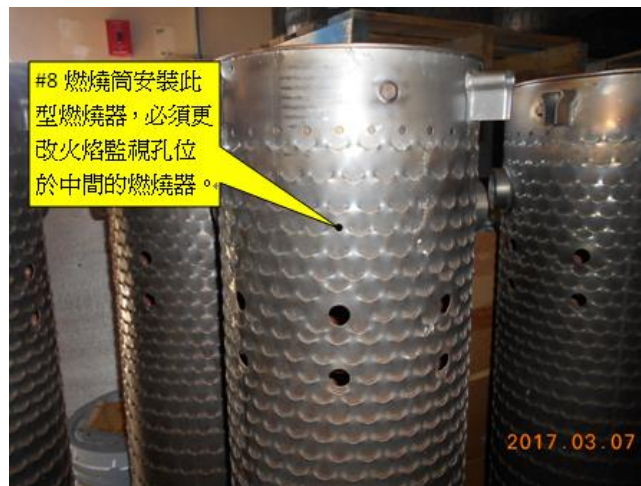
圖 26 #8 燃燒器要更改火焰監視孔位於中間的燃燒器

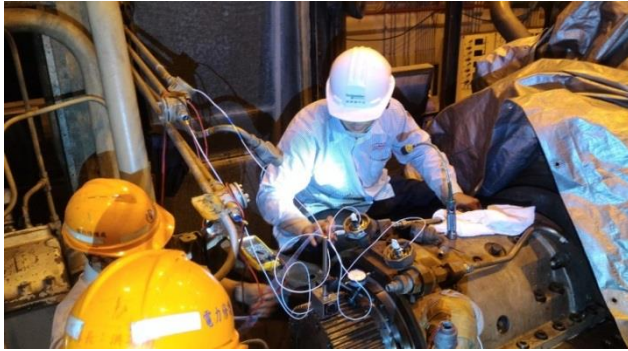
圖 27 CT-1 安裝 Vibration Sensor

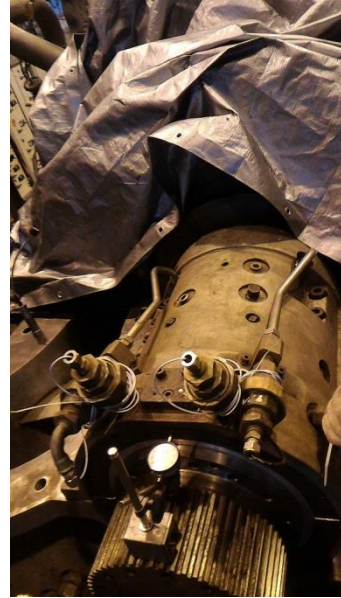
圖 28 CT-1 Vibration Sensor 安裝後

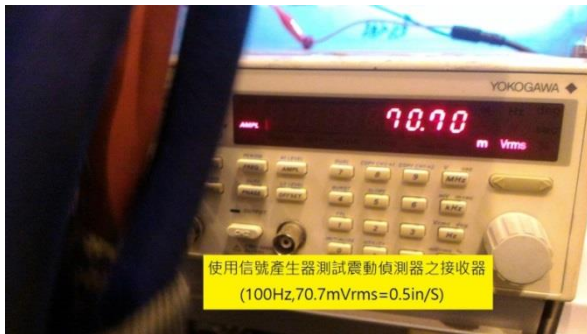
圖 29 以信號產生器測試 vibration receiver

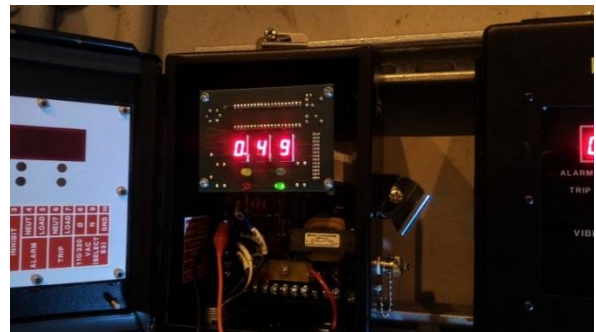
圖 30 vibration sensor receiver 顯示正常

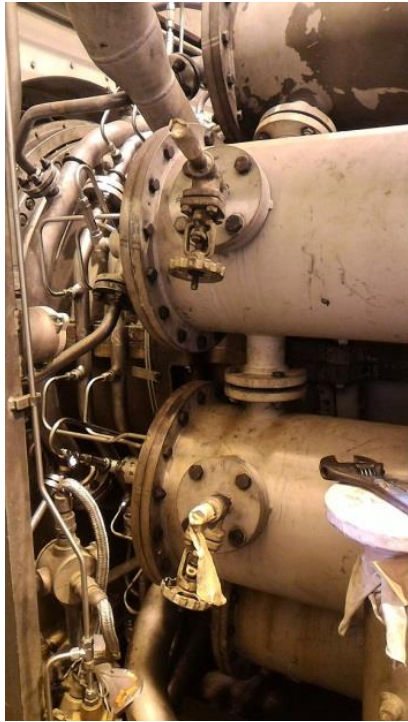
Dededo 2 部機組原有之 Flame Detector(每部機 4 只)因放置時間過久，其內部元件已衰竭無法使用，此次台機社購買替代之新品(ITS 品牌)以取代原有之舊品。Flame Detector 安裝在#2、#3、#7、#8 四只燃燒室上，其安裝前後之比對圖如下(以 CT-1 #7、#8 燃燒室為例)：

圖 31 未裝上 Flame Scanner 情況

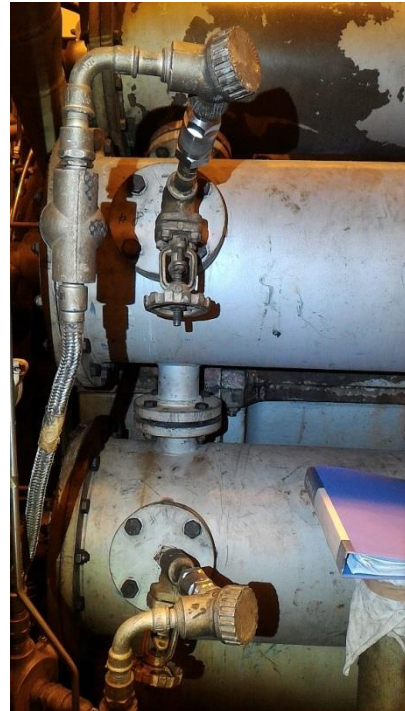
圖 32 燃燒室 Flame Scanner 安裝接線完成

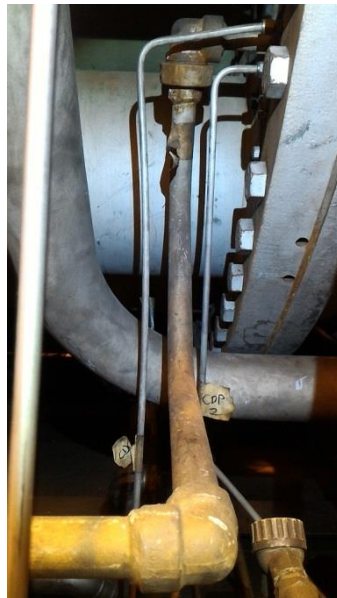
圖 35 右側管路(AD2)為 VA17 及 VA17-5 之控制氣源(CT2)

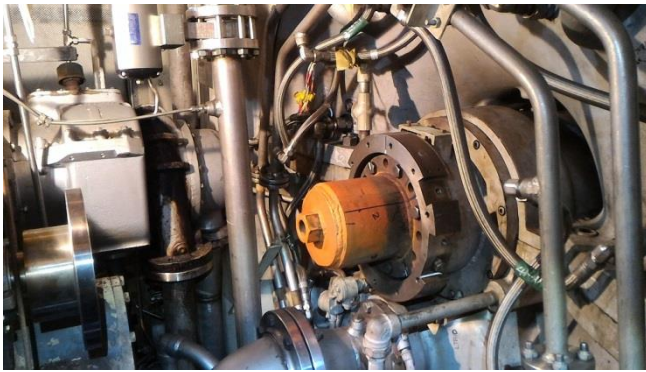
Dededo 2 部機組原有 4 只氣機轉速偵測器，在此次控制系統更新時將其中一只轉速偵測器更換為零速偵測器。先前為配合氣機大修工作，現場氣機轉速偵測器皆拆下避免損傷，現配合 CT2 氣機回裝時程進行氣機轉速偵測器回裝。回裝前量測偵測器電阻值發現其中 1 只開路，故進行更換。CT1 因氣機此次尚未回裝，故未進行氣機轉速偵測器安裝工作。

圖 38 氣機轉速偵測器安裝前

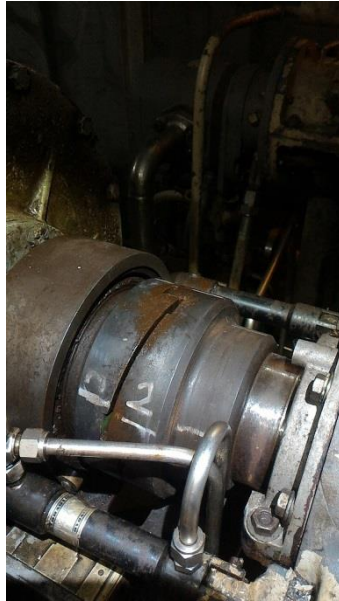
圖 40 慢車 Engaged 運轉狀態，間隙已調整完畢

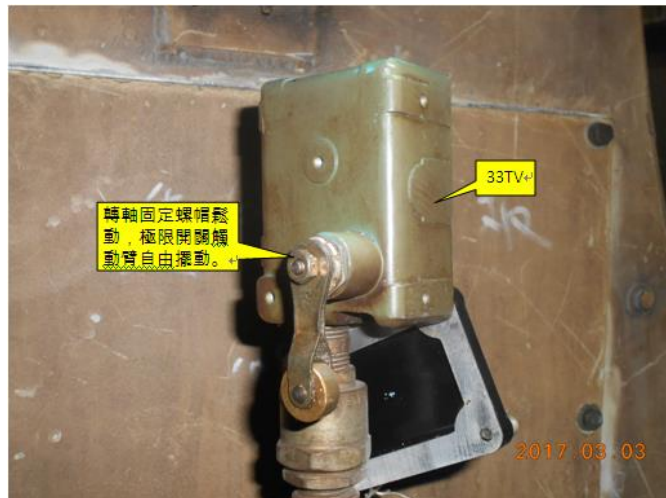
VT33 觸動臂轉軸固定螺帽鬆脫，導致 IGV 開啟時 33TV 無法動作，移出極限開關 33TV，調整、測試開關動作位置符合後回裝。

圖 41 33TV 故障原因

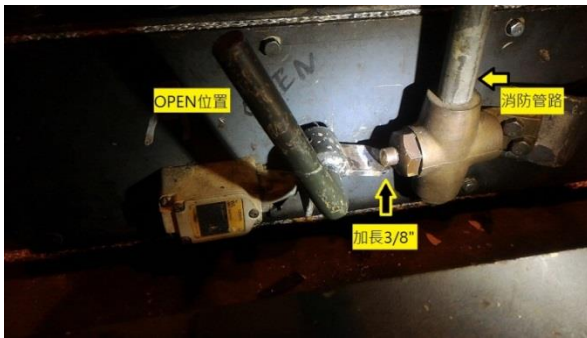
CT2 上方排風扇入口風門與消防連鎖機構會在 Cranking 時因震動高脫落而關閉風門，經修護處加長擋片後已可正常運作。

圖 46 屋頂排風扇開關機構(OPENED)

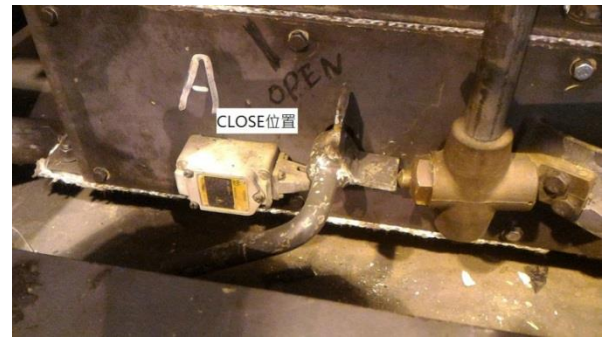
圖 47 屋頂排風扇開關機構(CLOSED)

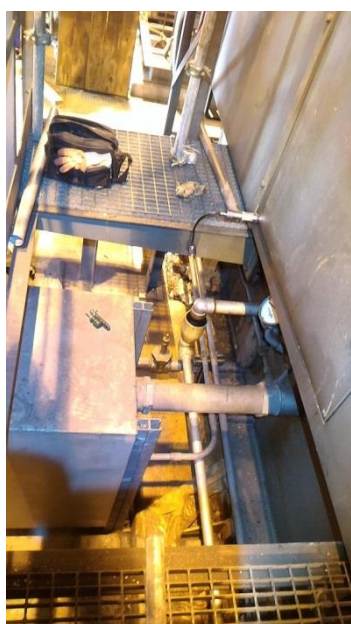
圖 50 移除鐵隔板以方便拆解油位計

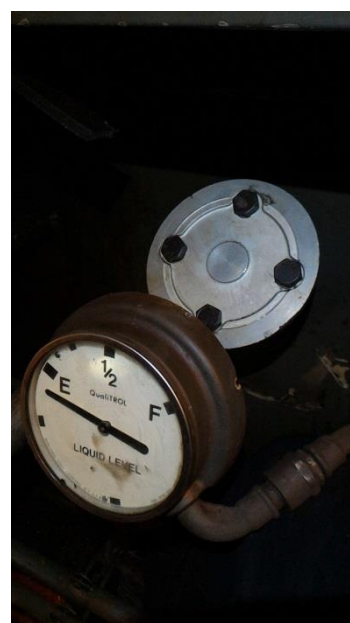
圖 51 潤滑油位計拆離

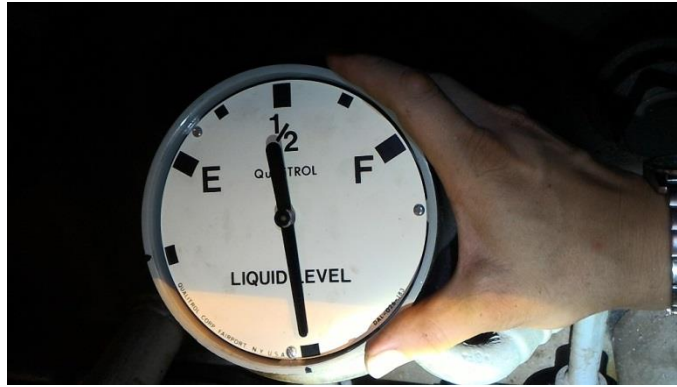
圖 54 高油位警報指示位置

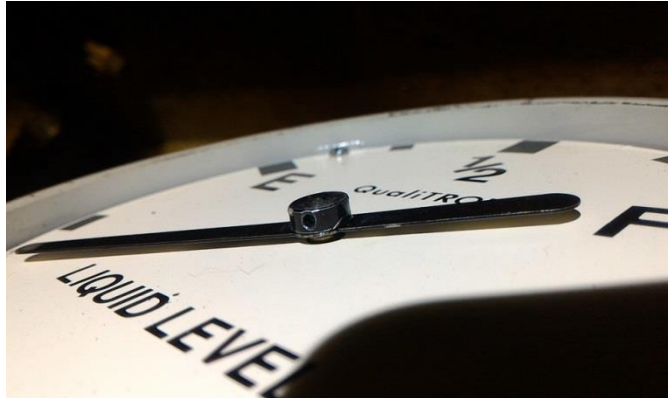
- A. 為迎合機械部門要求拆解油位計找尋可調整油位之方法，油位計分為浮筒及指示 2 個部份，浮筒部份固定於槽體上，內部為浮筒機構；指示部份則固定於浮筒機構上，顯示及作動液位微動開關，兩者中間為磁力方式感應以指示油位。
- B. 因液位開關位於指示部位，所以要先拆卸指示器玻璃外罩，再拆下油位指針後才能完全卸下指示板，如此才能調整指示板下的微動開關。
- C. 因油位指針固定的內六角螺絲為特殊規格，一般之六角扳手都過大而無法使用，故先將玻璃外罩蓋回，待借到或購買六角扳手後再拆蓋調整。

圖 57 指針固定螺絲為特殊內六角螺絲

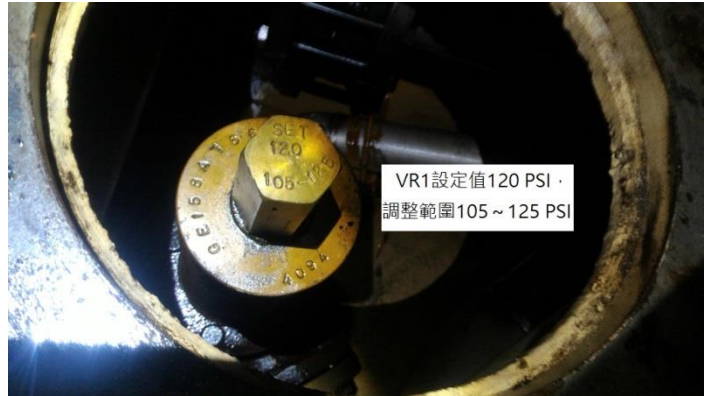
圖 58 VR1 壓力調整栓

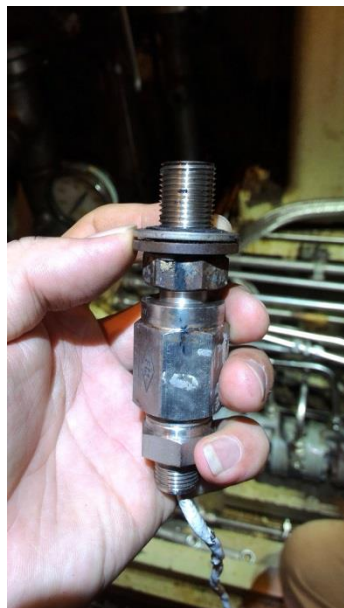
CT2 燃油流量偵測器共有三只，其編號為 77FD1/2/3。先前已量測 77FD1 已開路故障，必需更換新品，此次即進行該只流量偵測器更換。CT2 三只燃油流量偵測器因空間狹窄且導線配管以信號管方式配置，使得更換難度大增，其間又發現 77FD3 之線路外皮已有損壞破損，又進行絕緣補強工作。

圖 59 CT2 拆下之 77FD1

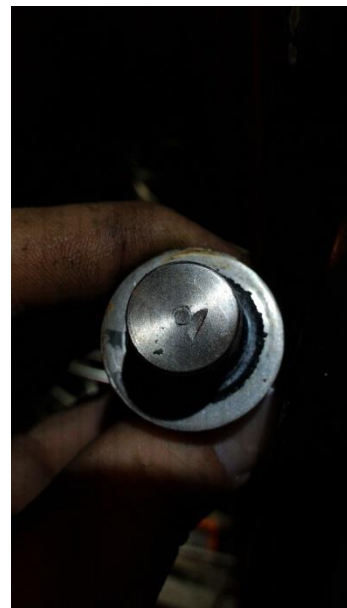
圖 60 拆下之 77FD1 已有損傷

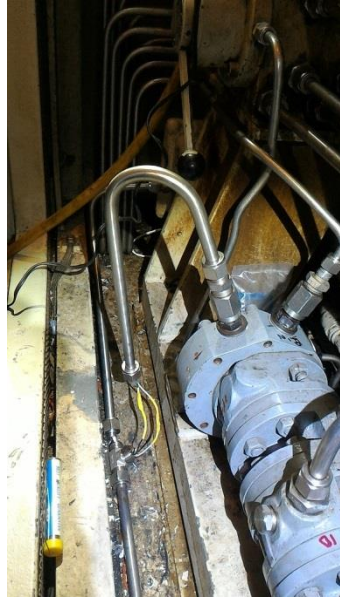
圖 61 77FD3 破皮處理

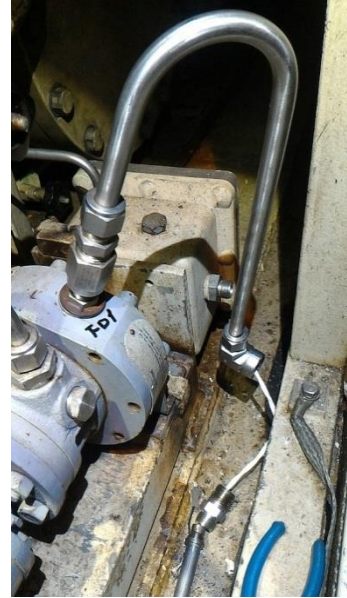
圖 62 CT2 77FD1 更換完成

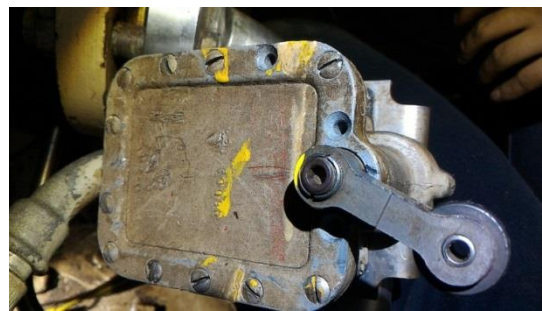
因 Fuel Stop Valve 測動作後發現重新關閉油閥後 33FL 極限開關回援信號還顯示開啟，故調整 Fuel Stop Valve L/S 33FL，經多次動作及調整後，33FL 已正常。

圖 64 調整 33FL 搖桿角度

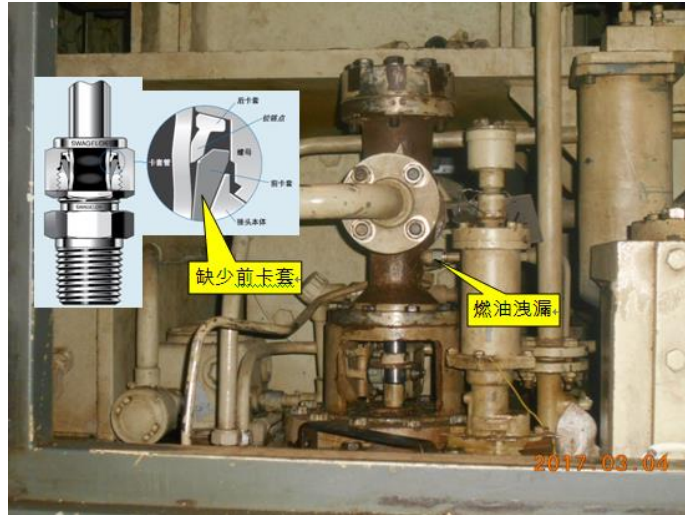
CT-1 Cranking 時 Fuel Oil Stop Valve (VS1) 洩油管線接頭洩漏，原因為 1/2" Swagelok 接頭缺少前卡套所致。將後卡套拆除後，更新前、後卡套，再次 CRANKING 後已不再漏油。

圖 65 CT-1 Fuel Oil Stop Valve (VS1)接頭洩漏

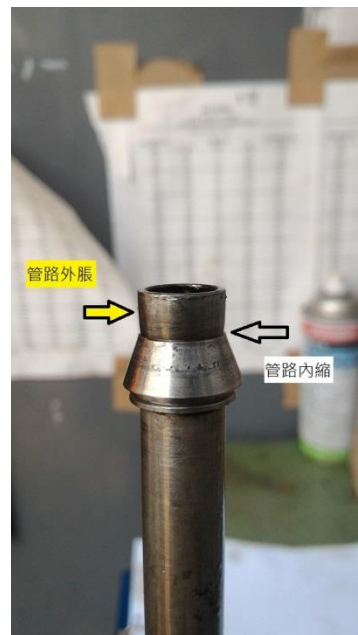
CT-2 #4、#7、#3、#10 燃油管路 swagelok 接頭經過多次的拆卸與鎖緊，其接頭內部的管路已無延伸空間，造成 sealing 不好而洩漏。將管路拆卸後對每一接頭部位進行加工，將接頭內之管路磨短約 2mm 的長度，使其在下次接頭迫緊時能有效鎖固而再洩漏。

圖 66 燃油管路漏油原因

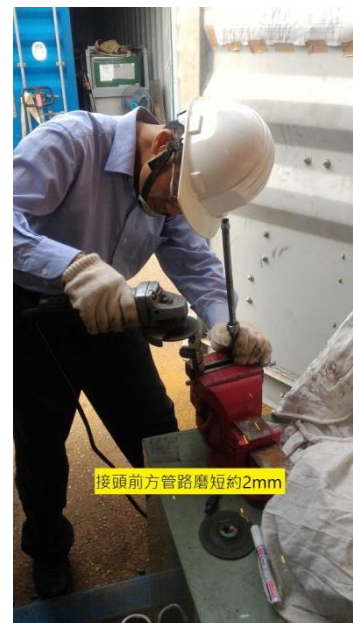
圖 67 燃油管路研磨

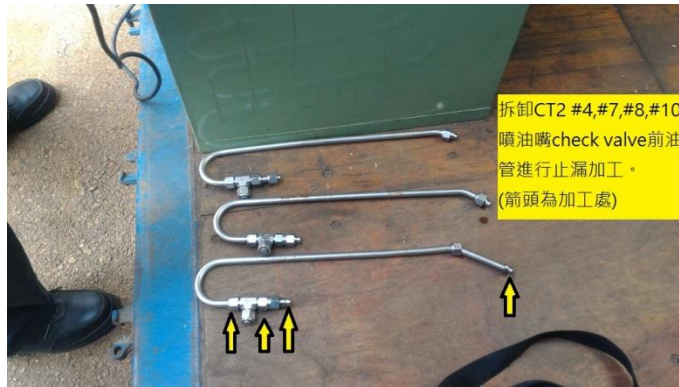
圖 68 燃油管路研磨

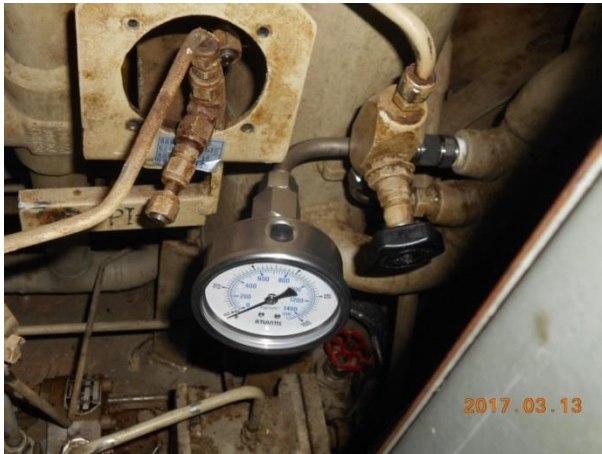
圖 69 CT-1 增設燃油泵出口壓力表

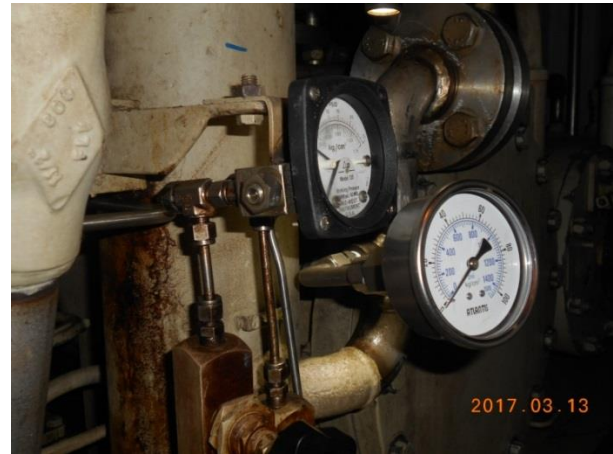
圖 70 CT-2 增設燃油泵出口壓力表

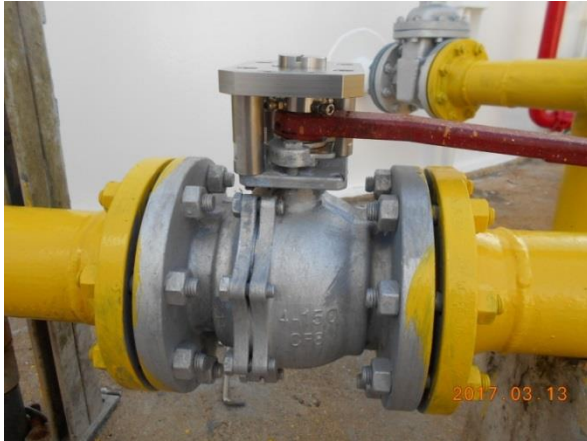
均安裝一只位置開關並將位置信號回傳至中控室顯示。因此次復舊時更換油槽區油管及油閥，但新的手動閥外觀與舊閥有所差異原位置開關無法安裝於新手動閥上，故需重做位置開關固定組件才能安裝在新手動閥上。固定組件經 2 次修改後於 3/13 送抵關島，於當日進行安裝完成，並於次日完成控顯示及與燃油傳送泵起停之連鎖。

圖 73 手動閥位置開關配件組裝

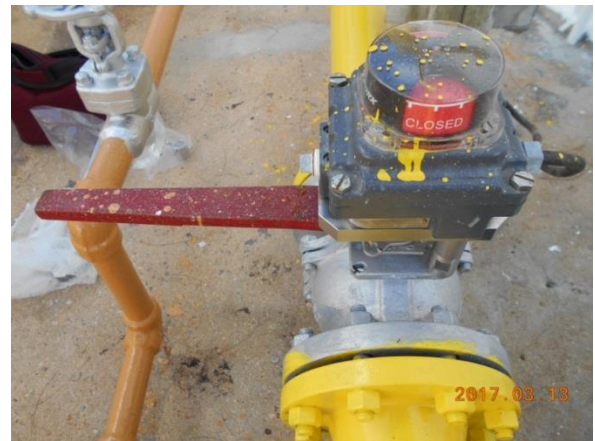
圖 74 手動閥閥位開關安裝定位

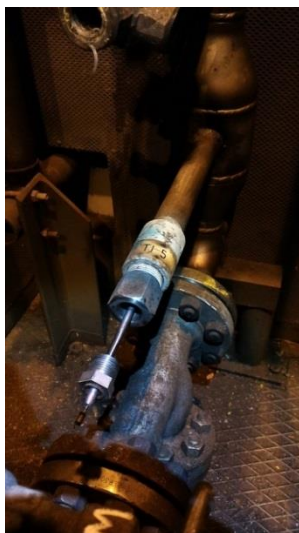
CT1 Water Injection System 泵浦前 2 只水溫表均故障損壞，於現場進行其長度及規範量測並繪製圖面回傳台機社採購新品。其內部溫度元件長度為 330mm，管接規格為 1/2 14PT。訂制之新品於 1/24 運抵關島，於收到新品後立即安裝至現場。

圖 75 TI5 現場情況

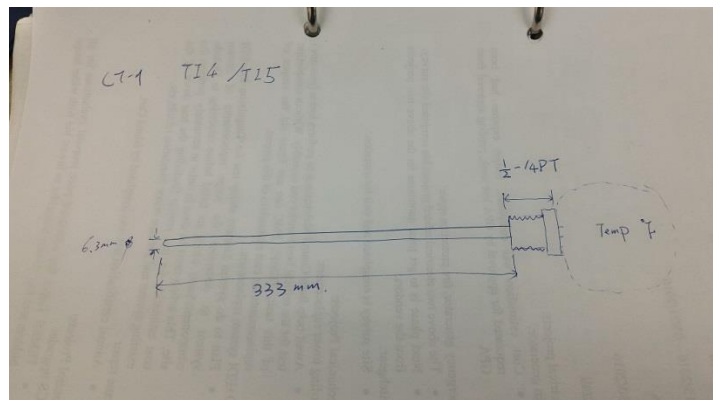
圖 76 TI-4/5 建議之規格

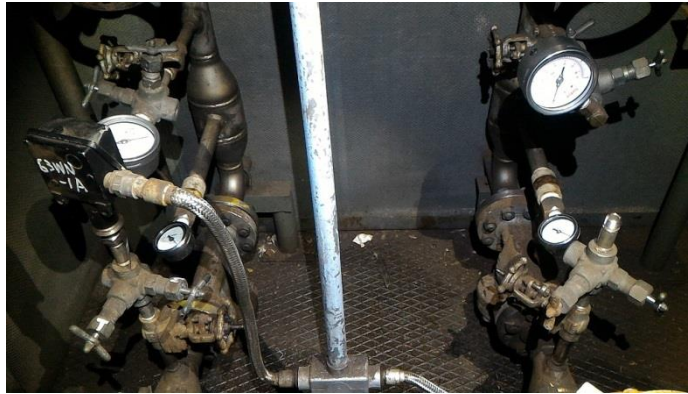
圖 77 CT-1 TI4/5 安裝完畢

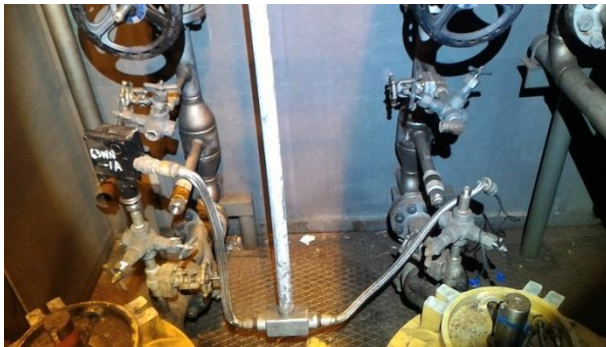
2. CT1&2 Water Injection Pump A/B 入口壓力表 63WN-1 安裝
CT1&2 Water Injection System Pump A/B 入口沒有壓力表可供監視，此次由台機社採購備品寄至關島進行安裝。

圖 78 CT-1 63WN-1 安裝前

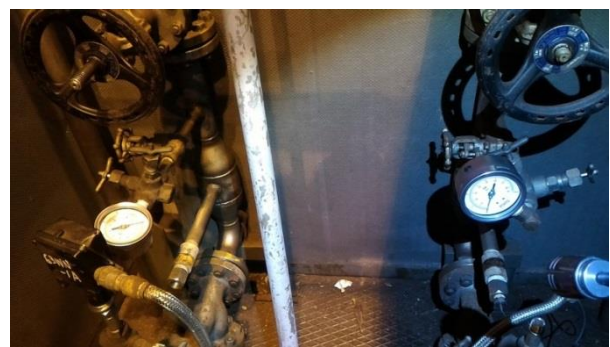
圖 79 CT-1 63WN-1 安裝後

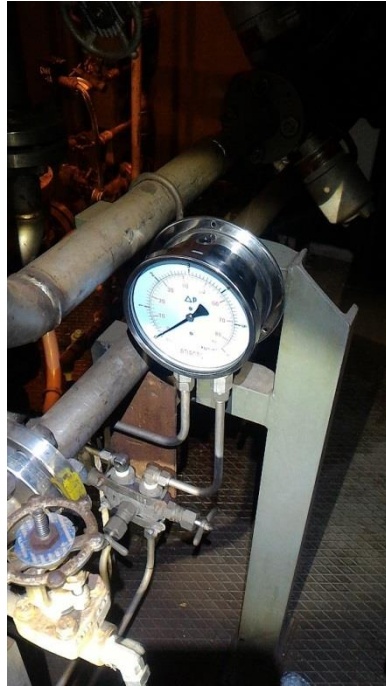
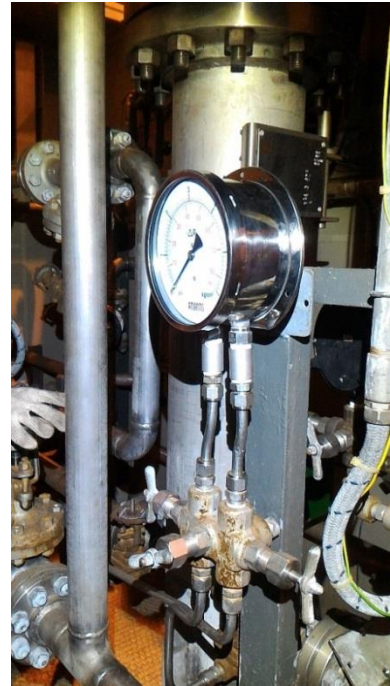
3. CT1&2 Water Injection System Filter 差壓表 DPI 安裝
CT2 Water Injection 系統之 DPT 因管接頭不合，故購買轉接頭後 CT-2 之 DPI 已安裝完成；但 CT1 接頭型式又與 CT2 不同，故由台灣再度寄轉接頭後才安裝完成。

圖 80/81 CT-1/2 Water Injection 系統差壓錶安裝完成

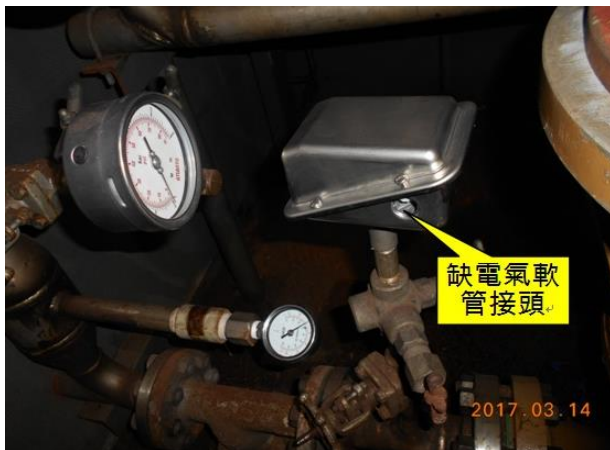
安裝新購置之 CT-1 噴水泵進、出口壓力開關，CT-2 噴水泵出口壓力開關。進口壓力開關設定值： \downarrow 9.98psi，Reset： 10.7psi ，由於出口壓力開關設定值需求為 \uparrow 480psi，Test pump 最大輸出為 280psi，無法測試調整，暫以壓力開關黏貼之指標設定。

圖 82 CT-1 噴水泵入口壓力開關

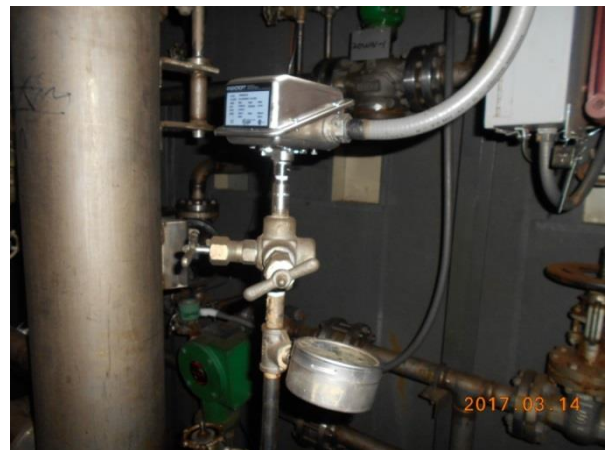
圖 83 CT-1 噴水泵出口壓力開關

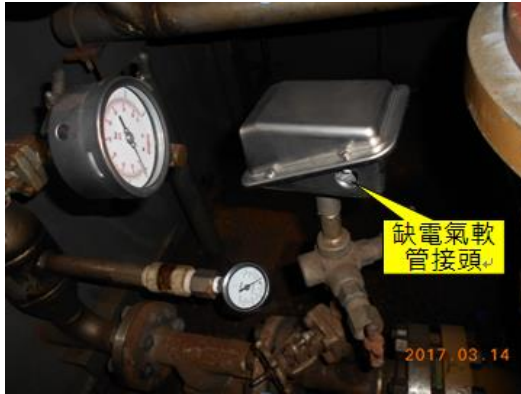
圖 84 CT-2 噴水泵出口壓力開關安裝

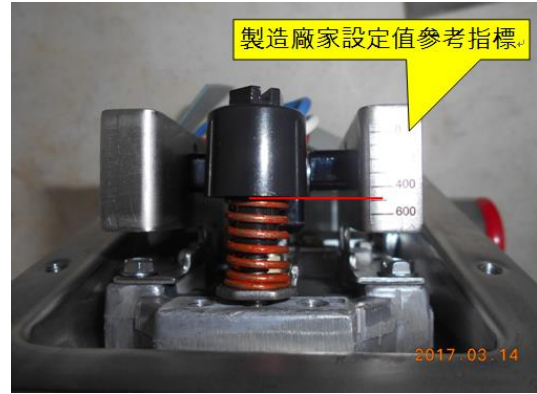
圖 85 噴水泵出口壓力開關暫設設定值

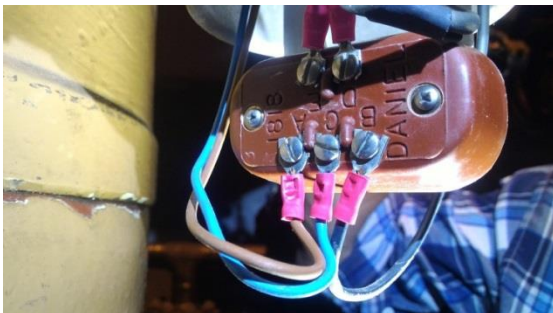
- A. 差壓錶高壓側有微漏，已利用水泵停用期間進行鎖緊，待明日水泵再度運轉時再確認是否已止漏。
- B. 90WN-1旁三通管漏水，鎖緊後已止漏。
- C. 20WN-1電磁閥無法激磁，經確認現場接線後發現：原始線路中無 1 JB72至中控室之外線，使得電磁閥無法形成電氣回路。經重新接線跳接後20WN-1電磁閥已可正常激磁。
- D. 原始線路中90WN-1電動閥之動力電源與20WN-2電磁閥連動，此種方式明顯不合理。90WN-1為噴水總量控制閥，20WN-1電磁閥控制之VS2為90WN-1之前關斷閥，因此，在噴水減溫系統啟用時VS2應開啟(20WN-1激磁)，90WN-1應於此時供給電源以便進行後續噴水量之控制。若使用20WN-2之電源會造成低流量控制期間是無法進行噴水總量控制，只有高流量控制期間才能控制噴水總量。因此，修改90WN-1電動閥之動力電源與20WN-1電磁閥連動，使噴水減溫系統啟用時90WN-1電動閥即可進行噴水總量控制。
- E. 77WN的流量信號皆沒有進來系統，經討論發現應提供現場流量偵測器內放大器模組28VDC之工作電源才能正常工作，再行接入工作電源後回路已正常。

圖 86 77WN 內部放大器接線

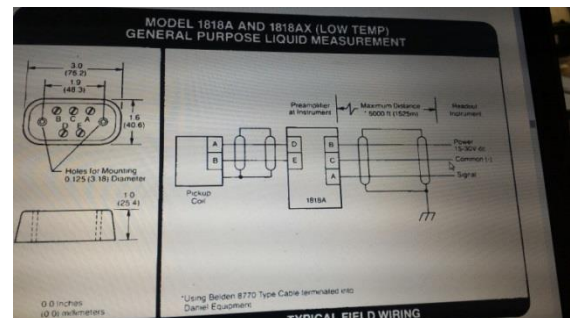
圖 87 77WN 放大器接線圖

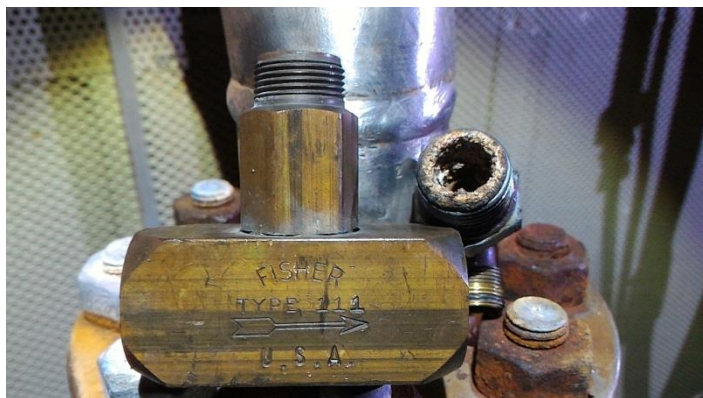
F. CT2 Water Injection System測試，SV-2針閥故障，CT-1之針閥拆裝至CT2：
CT2 SV2 上方針閥洩漏，經檢修後發現已無法修復，故向 GPA 尋求備品，為免 GPA
找尋備品期間影響系統測試，故拆 CT-1 之針閥移裝至 CT-2，並同步更換已有損
傷之 L 型 3/8"-7/16"轉接頭。

圖 88 CT-2 Water Injection SV2 上方針閥洩漏

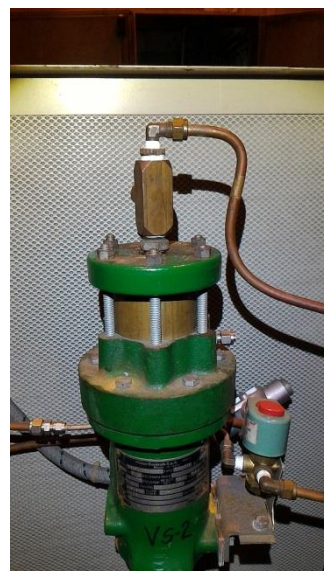
圖 89 CT-2 SV2 針閥更換後之外觀

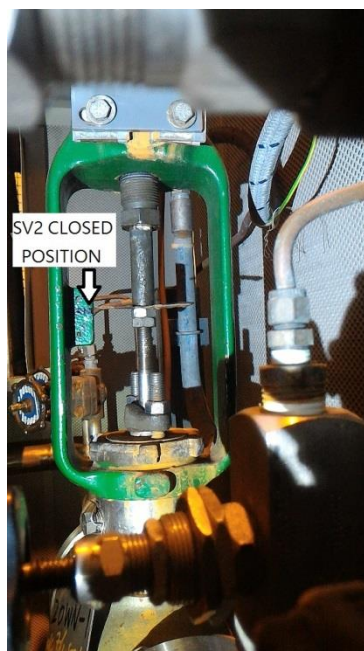
G. CT1/2 Water Injection System測試，SV-2及CV-5無法開啟，以壓力校正器加壓
動作數次後(加壓至160psi)已可正常開關。

圖 90 SV2 行程只有 7/16",圖為關閉位置

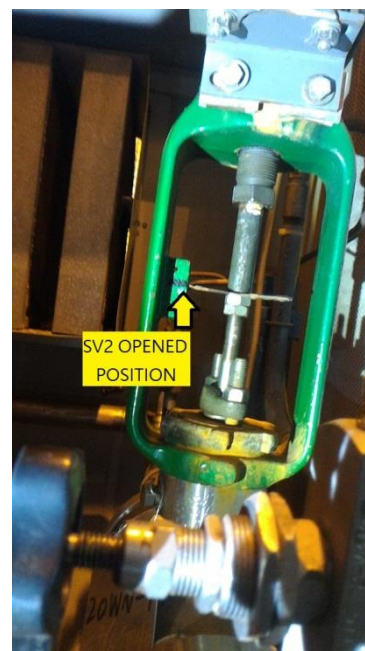
圖 91 SV2 開啟位置

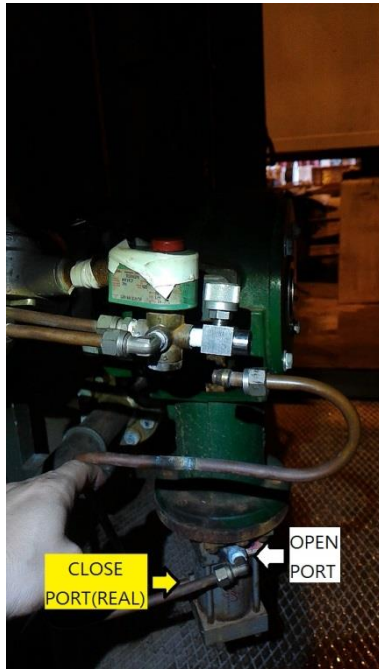
圖 92 CT-2 CV5 開、關連接孔

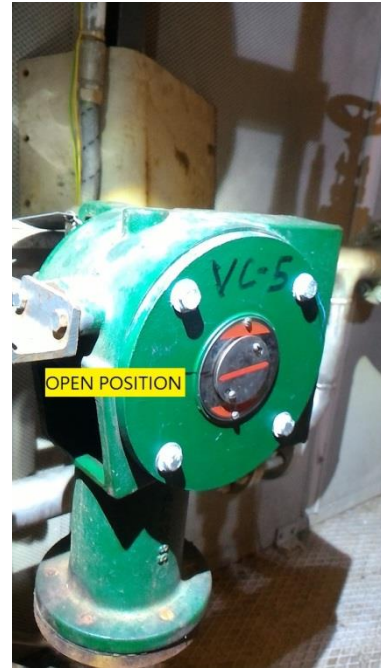
圖 93 CT-2 CV5 開啟位置
