柴液型車輛調動機第 3 批 6 輛購案 監 造 及 檢 驗

服務機關：交通部臺灣鐵路管理局

出國期間：106 年 06 月 26 日至 06 月 30 日

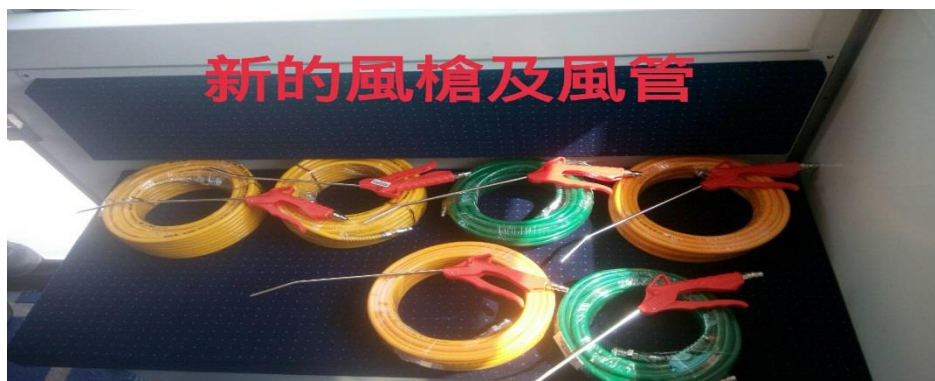
1. 因配發車站多為鹽分、溼氣重且粉塵多之地區，故要求製造商追加自第 2 批至第 4 批每台配發空氣噴槍及管線（長度 10 公尺），以利各車站人員保養維護，減少故障率發生，經第三批交車至富岡後，檢附如下圖：

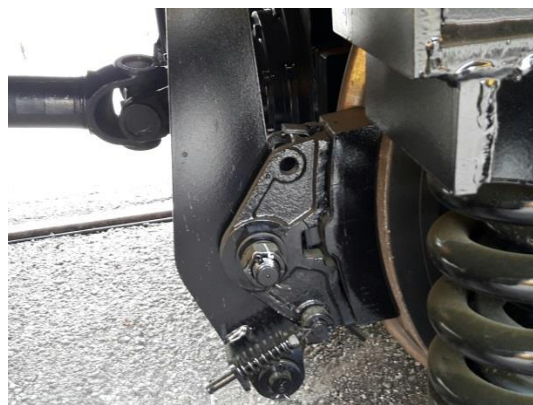
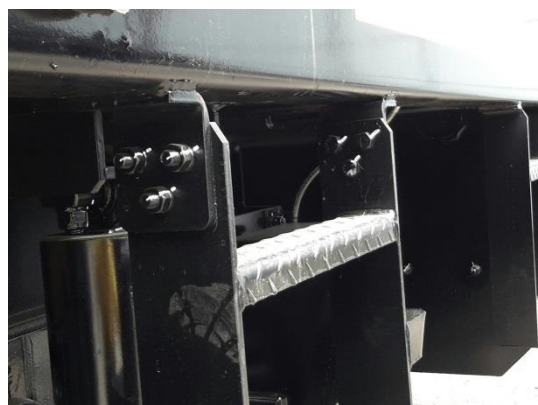
2. 「螺絲加註標線以利確保緊固」。

各螺絲加註標線

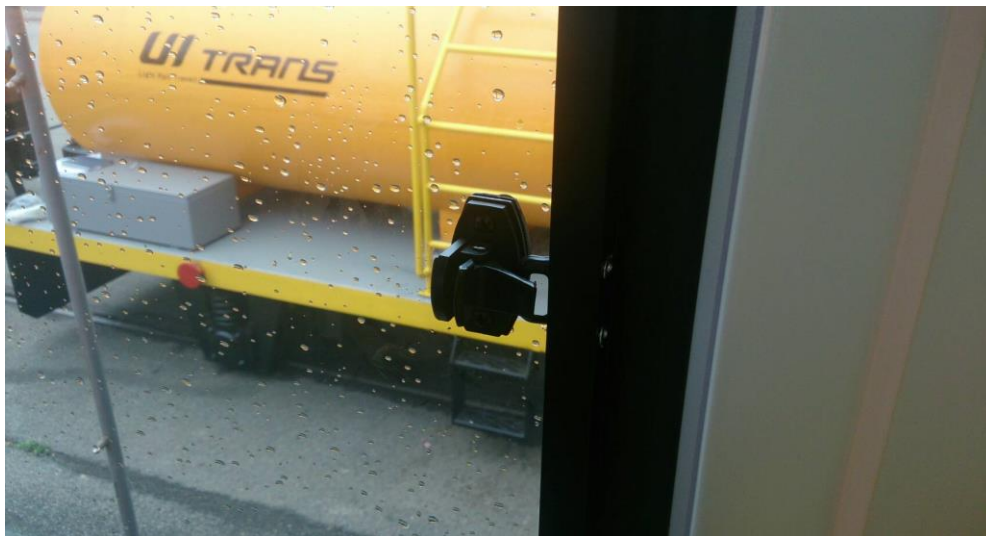
改善前

3.駕駛室之窗戶扣環調整。

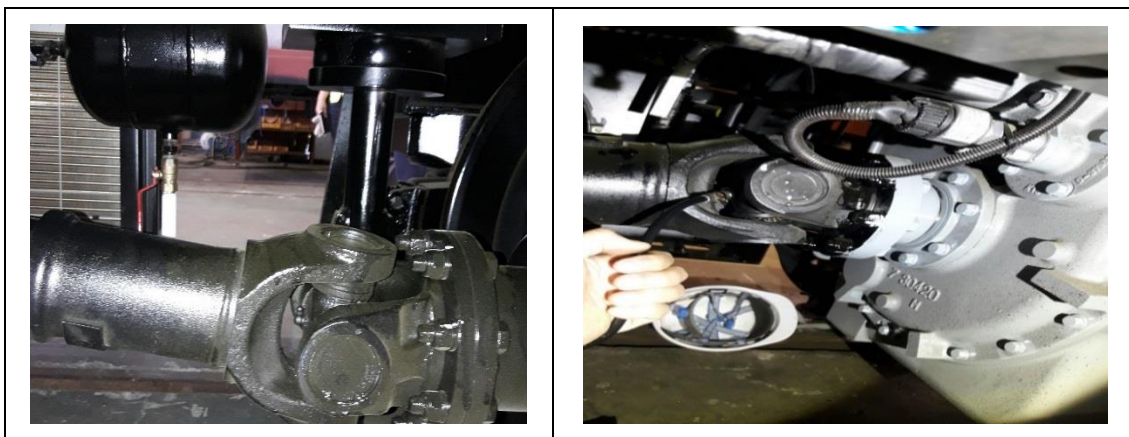
4. 加強注油，改善傳動軸潤滑效益，避免溫度過高，以增強調動機運作之穩定度。
並已立即改善完成如下圖：

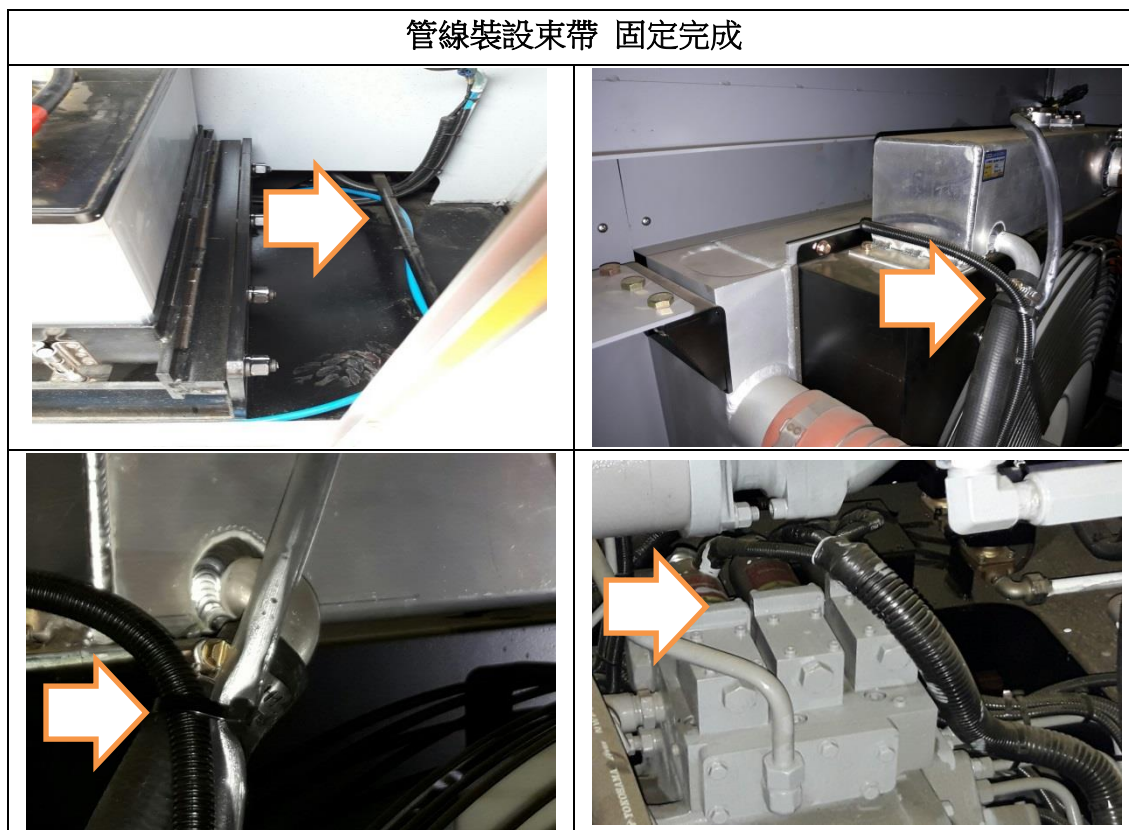
- 5.引擎室內管線裝設束帶固定。

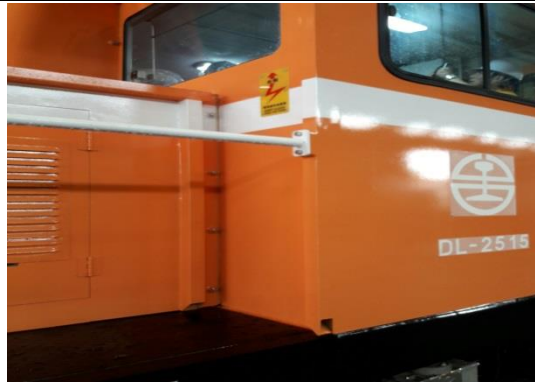
車體外觀油漆強化 1

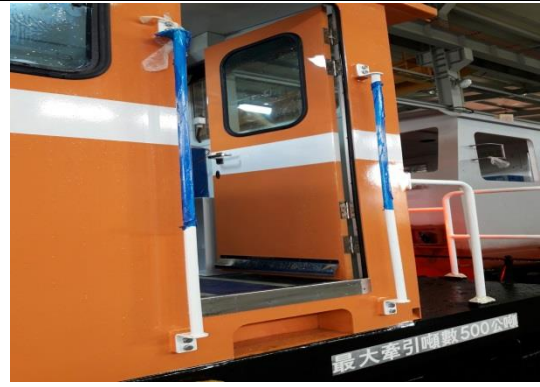
車體外觀油漆強化 2

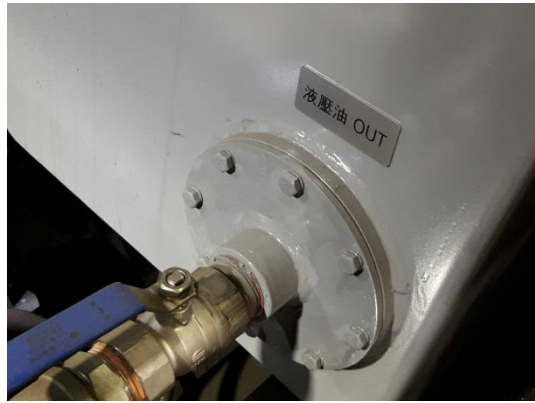
加註 液壓油標示

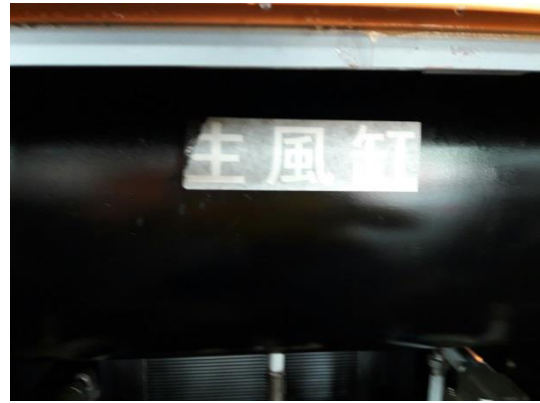
加註 主風缸標示

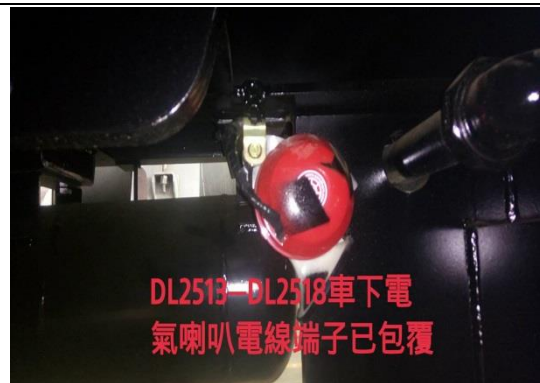
DL2513-DL2518車下電氣喇叭電線端子已包覆

回臺改善

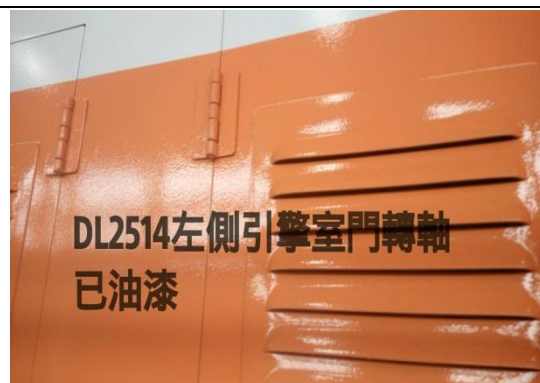
DL2514左側引擎室門轉軸已油漆

回臺改善
