# 數位平台之隧道工程建設維護新技術及 研討檢測、評估，適時予以維護、延壽 考察報告

服務機關：交通部鐵路改建工程局

姓名職稱：局本部總工程司 蔡崇義

派赴國家：日本

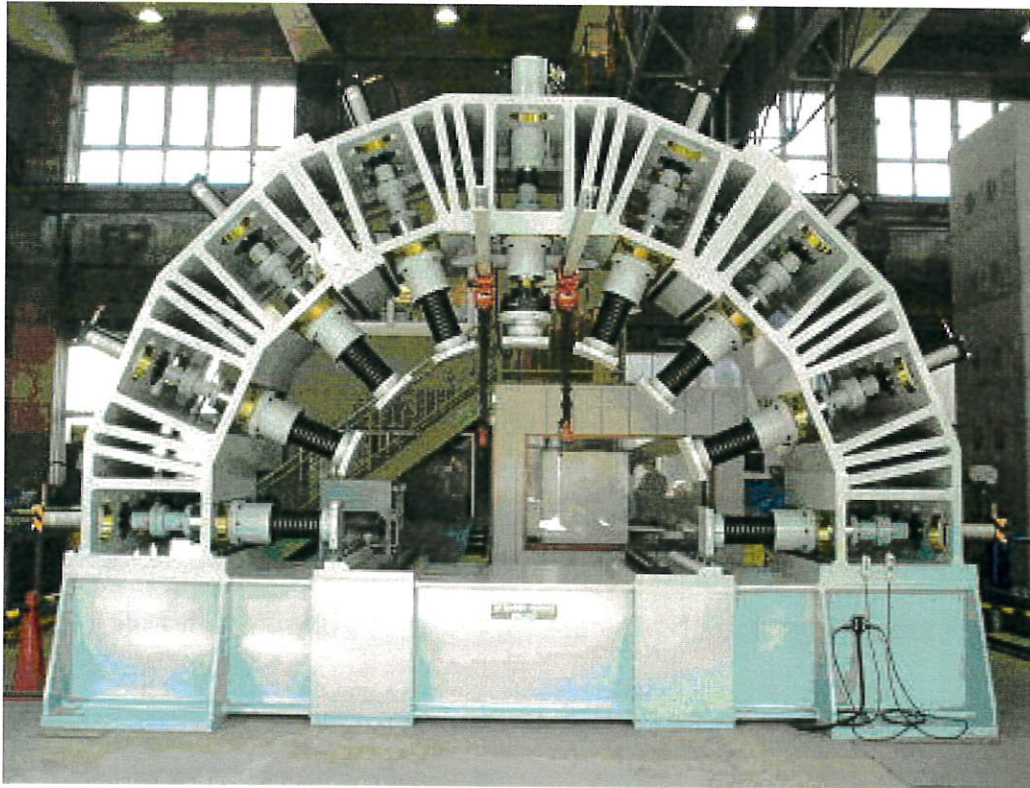
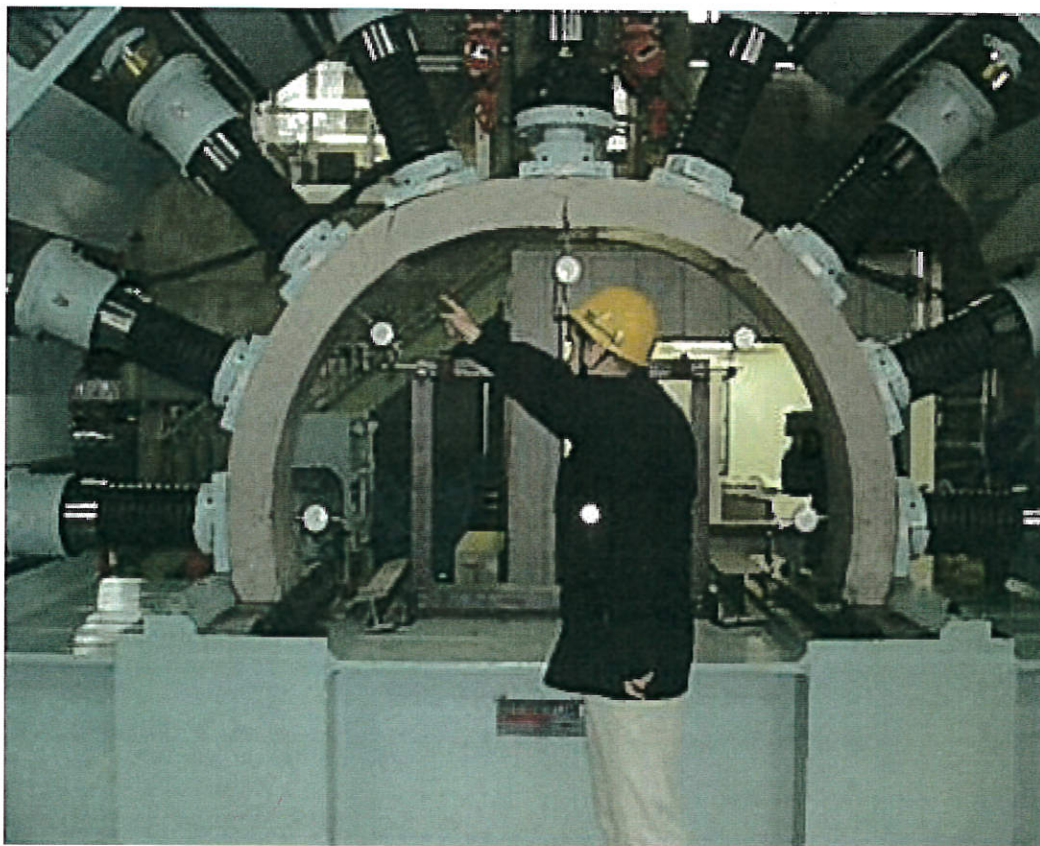
圖 3-2 RTRI 大型隧道襯砌模型實驗裝置(RTRI 網頁資料)

RTRI 除前述 13 個研究部門專屬之研究中心與試驗室外，尚有風洞技術中心與超導磁懸浮技術中心(照片 3-2)，本次參訪主要參觀構造物技術研究部隧道研究室之「大型隧道襯砌模型實驗裝置」，目前該裝置剛完成「聚脲樹脂防止隧道襯砌剝落試驗」(圖 3-2)，由該試驗結果顯示：當拱頂位移達到 30 mm 時，襯砌肩部周圍出現彎曲壓縮裂縫，由於聚脲覆蓋了剝落混凝土，襯砌未發生剝落。因此，模型試驗證實了聚脲樹脂應用於剝落的有效性。

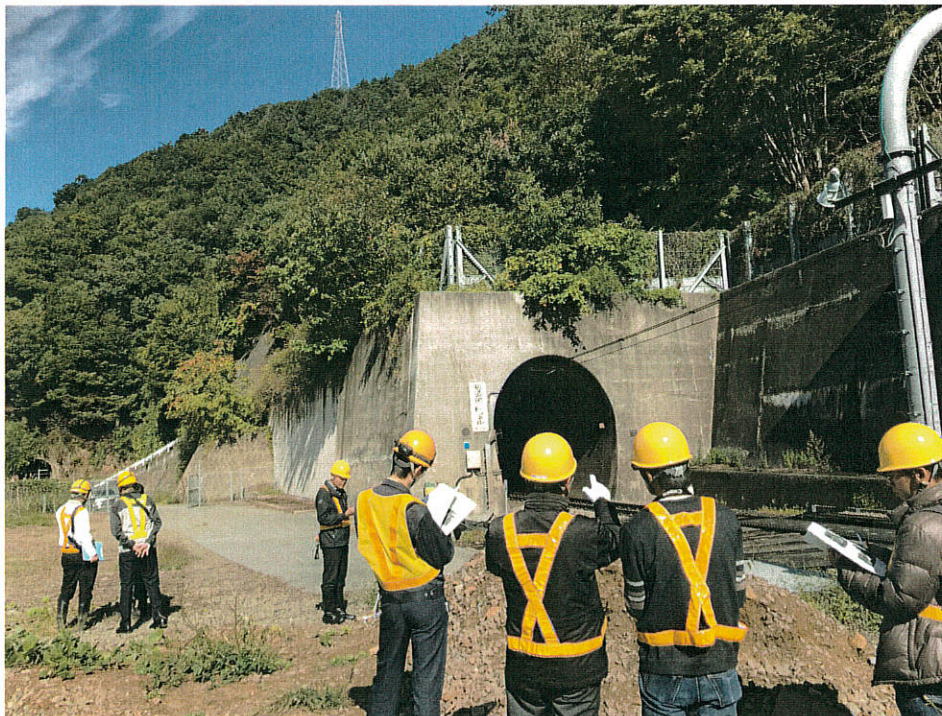
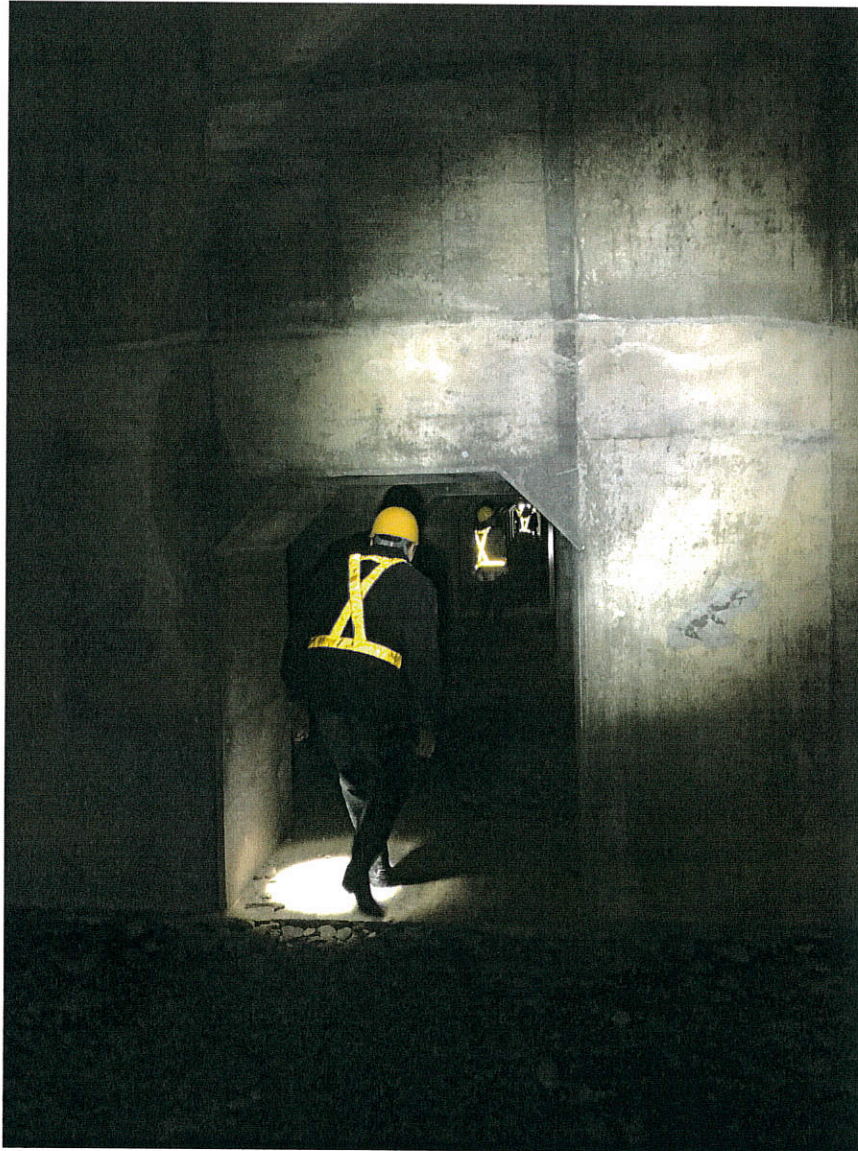
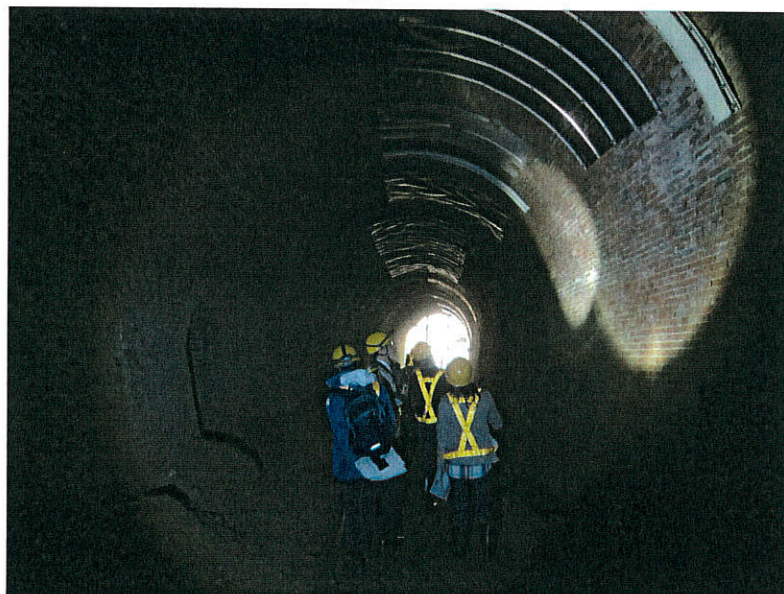
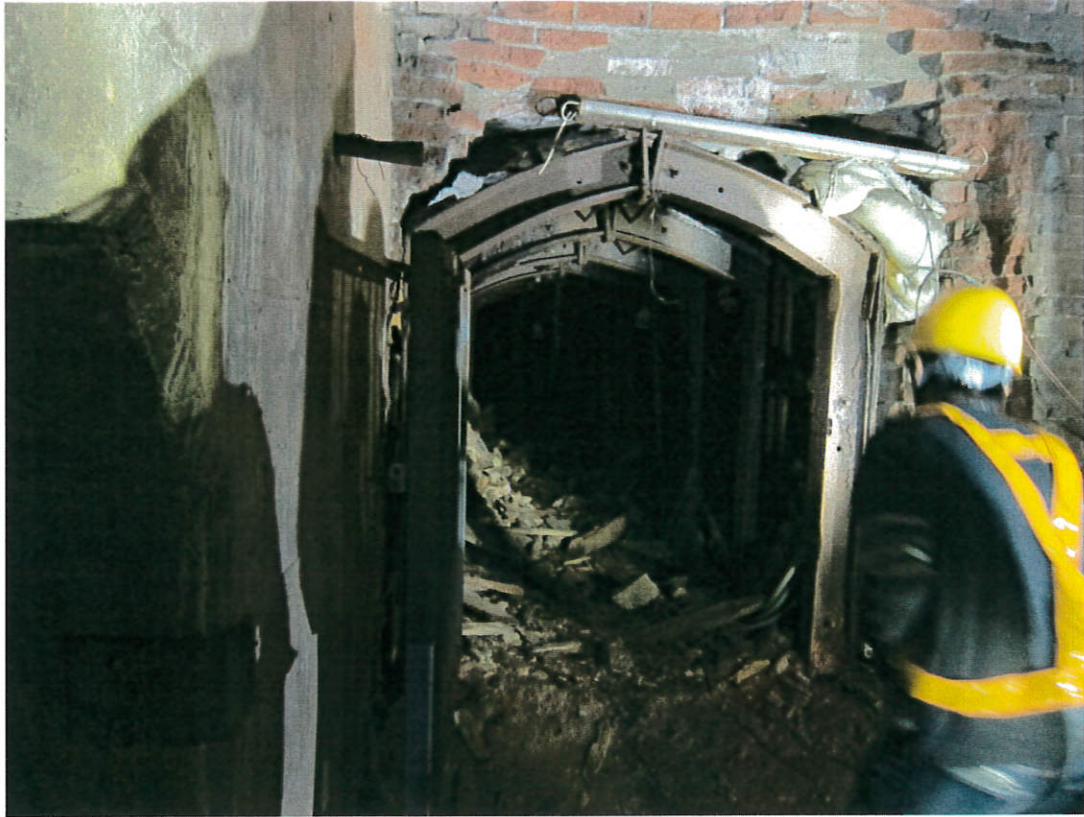
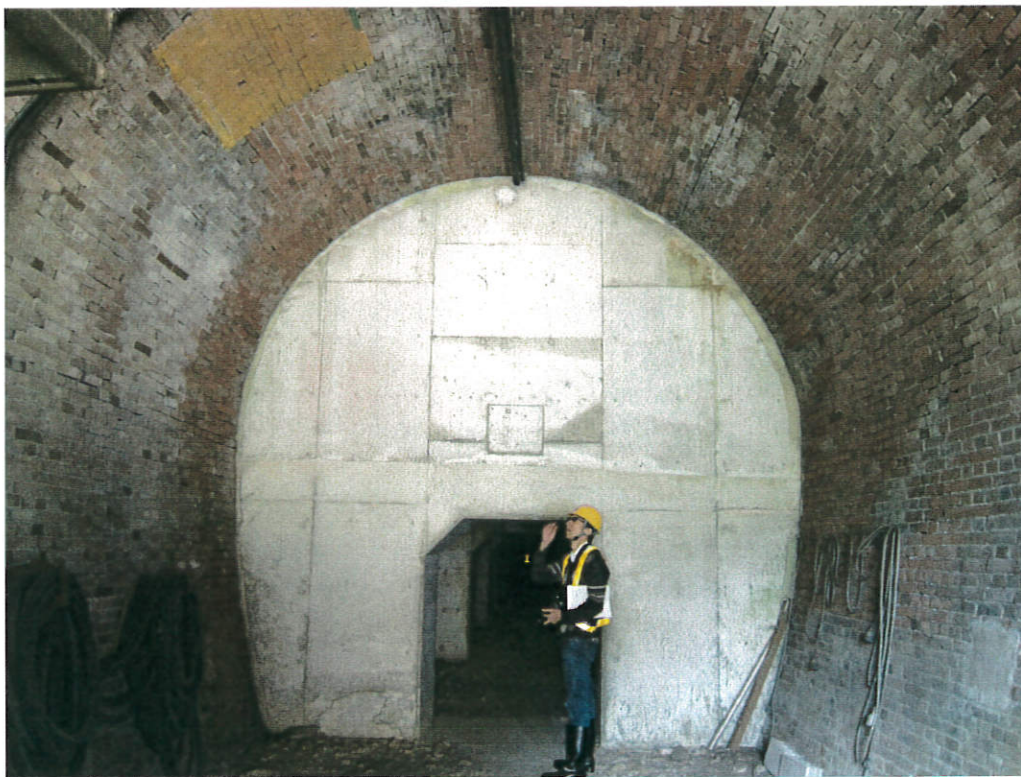
照片 3-8 舊橫吹第二隧道現地參訪照片

「舊橫吹第二隧道」原位於山梨縣甲府市 JR 中央本線上，為單線馬蹄形隧道(磚造襯砌)，隧道長度 428 公尺(變形區間 220 公尺)，最大覆蓋厚度約為 30 公尺，地質屬於中生界白亞系砂岩起源的角頁岩，調查顯示邊坡已風化至深層，以致隧道位於風化層中。該隧道建設後，受到來自山側的強大偏壓，14 年後因變更路線至溪(谷)側而廢止。其後仍繼續變形，1952 年在距隧道口 90~190 公尺間構築隔牆(圖 3-13)加以補強隧道整體結構，以確保邊坡之長期穩定與安全。其變形形態係來自山側的偏壓，而使隧道垂直軸線朝向河川側大幅傾斜；絕對變位量在 1973 年為 300 mm，在 1996 年為 465 mm。

「新橫吹第二隧道」亦為單線馬蹄形隧道(磚造襯砌)，隧道長度 254 公尺；隧道入口至 40 公尺區間發生 4 條錯位引起的橫切方向的裂縫(寬 20 mm，錯位 30 mm)，並確認朝溪(谷)側斜向移動，此種情形在 1989 年以前，年年均觀察到顯著的進行性。因該隧道過於靠近邊坡，偏壓現象比「舊橫吹第二隧道」還嚴重，由於變形量過大恐影響列車行駛安全，而於 1996 年廢棄此路線與隧道，往山側內改線並新建「新深沢第二隧道」，「新橫吹第二隧道」則予以回填，以確保邊坡之長期穩定與安全，現地參訪如照片 3-8 所示。

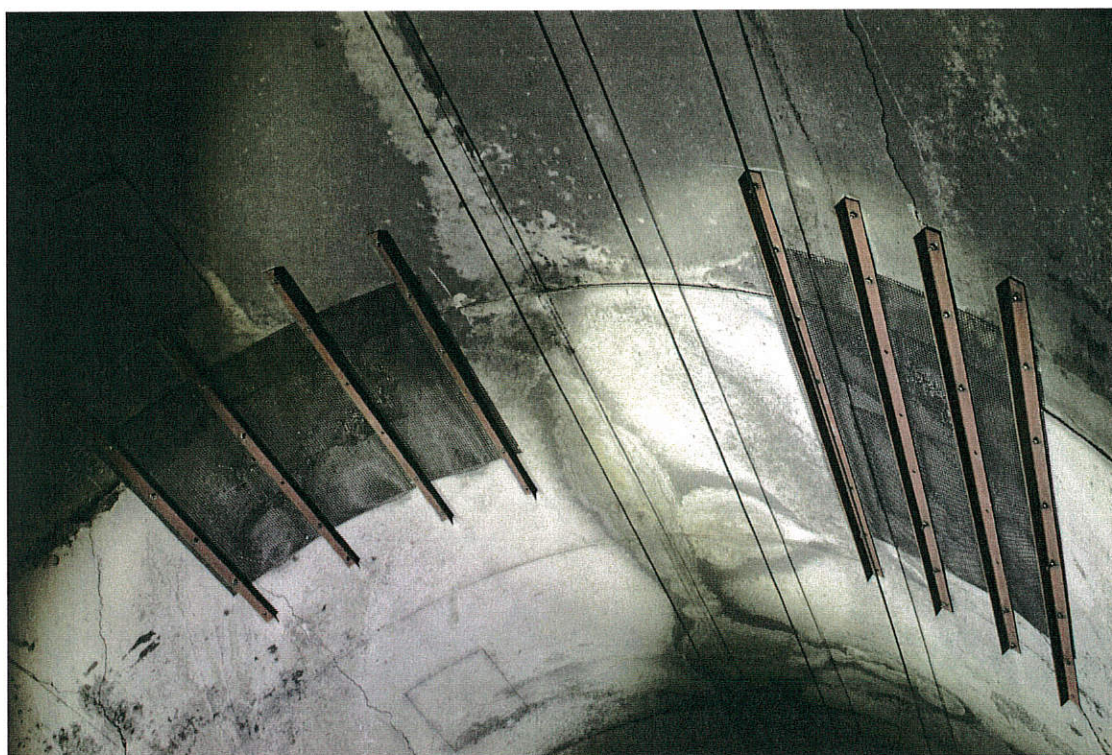
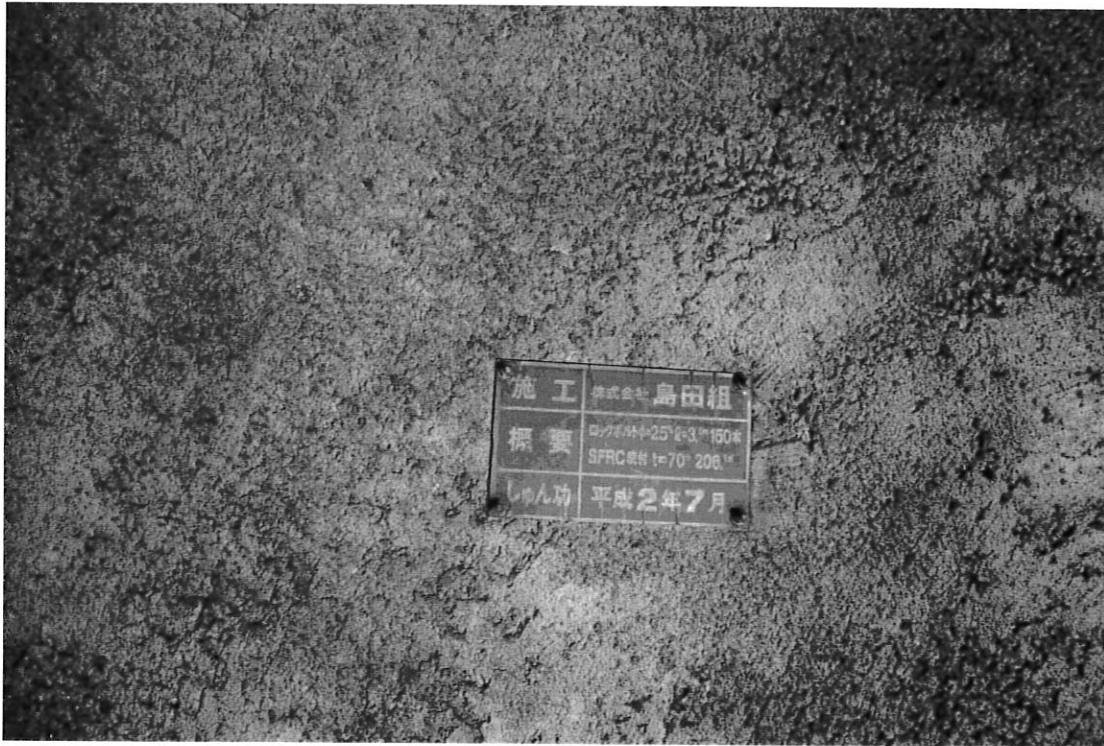
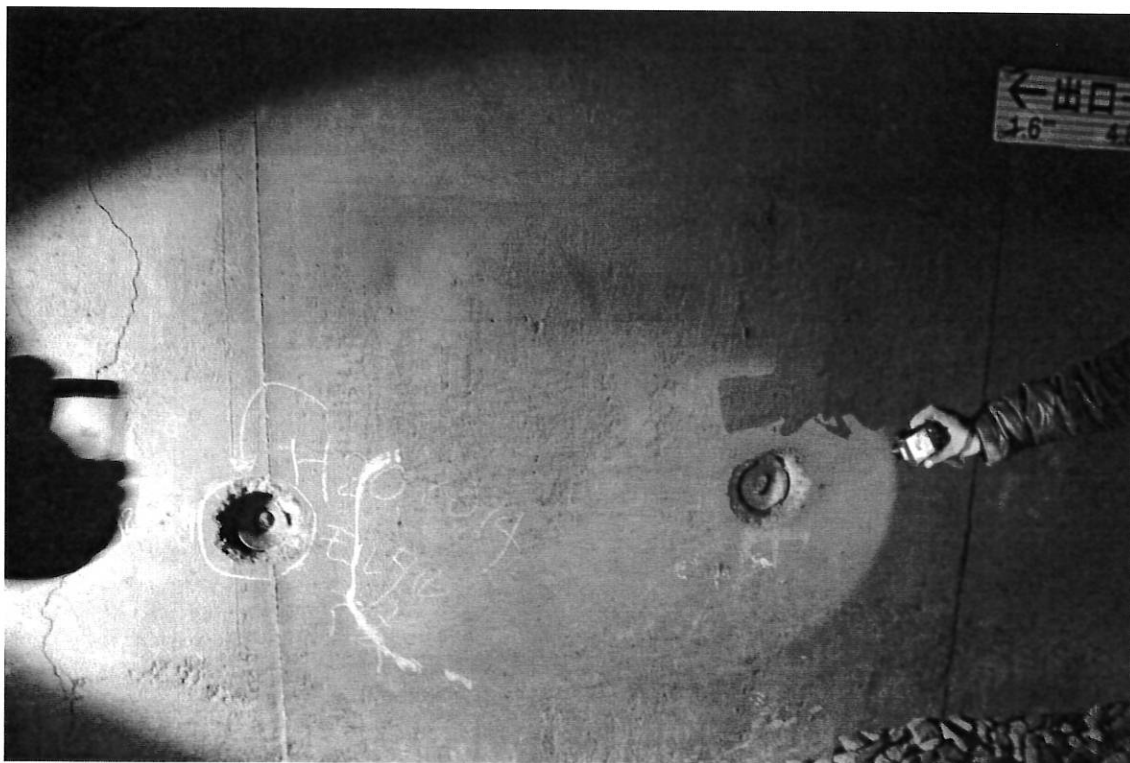
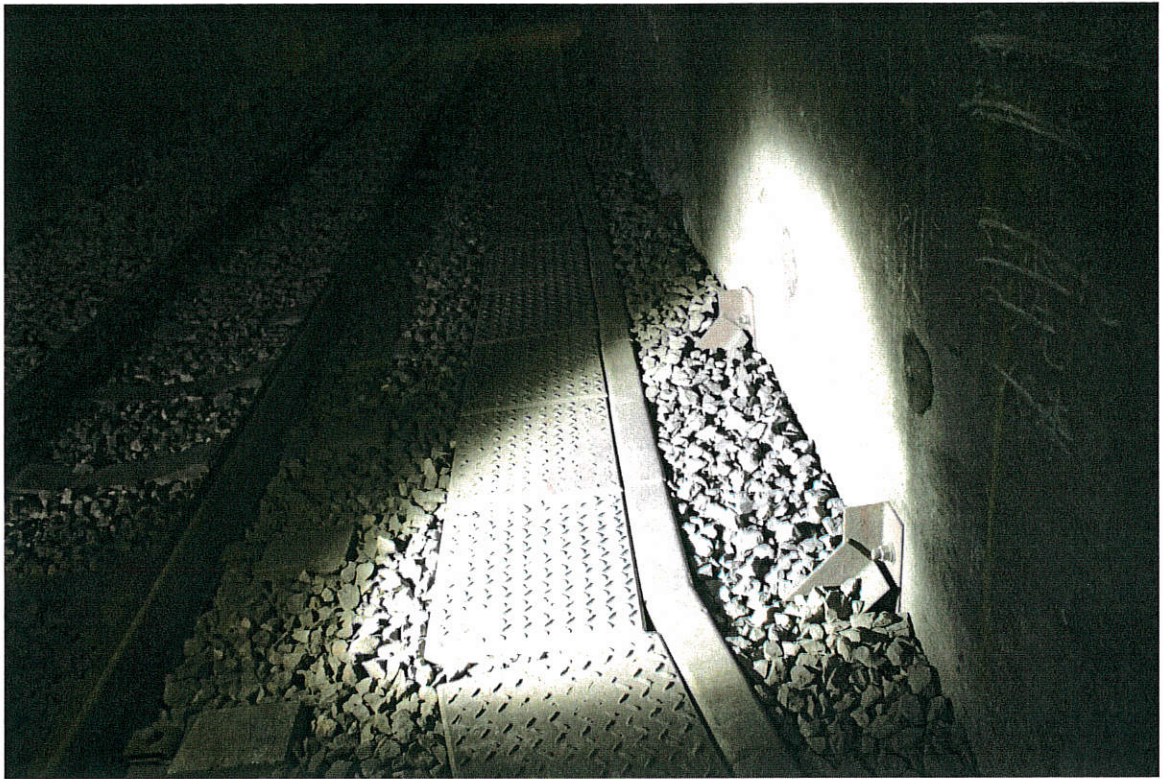
圖 3-15 六十里越隧道加固補強現地照片

變形現象：隧道於 1971 年 8 月通車，自當時起，即發生隆起及側壁的擠壓變形。此外，在 1972 年 3 月以後，隨著襯砌的變形，發生仰拱及側壁的擠壓，以及邊溝蓋的傾斜等變形。其淨空斷面縮小速率約為 15 mm/年。調查結果顯示，亦有部分襯砌厚度不足的區域。路基上浮的 1977~1984 年之 7 年期間，最大上浮量累計達 38.4 mm，平均每年約上浮 6 mm。

變形機制：自地形、地質的狀況，至發生變形的原因，認為係由於相對於大覆土層，破碎帶部分的地盤強度不足，因而塑性地壓作用於隧道所致。建設當時，判斷地盤良好，乃以直側壁、無仰拱及襯砌厚度為 23~45 公分不等，比一般隧道輕微的設計進行施工為發生變形的內因。

對策工法：由於前述隧道側壁與仰拱持續變形現象，而陸續進行隧道加固補強並持續監測作業，其對策工法(圖 3-15)有：(1)剝落防止網；(2)噴混凝土襯砌補強；(3)岩栓加固補強；(4)仰拱橫撐加固；(5)仰拱混凝土打設；由本次現場勘查可發現：早期施作之岩栓補強因隧道持續擠壓變形而導致岩栓錨頭基座陷入噴混凝土內(圖 3-15(c))，其後經施作仰拱橫撐加固或仰拱混凝土打設等加固補強作業後，方才減緩隧道側壁與仰拱之變形速率，現地參訪如照片 3-9 所示。

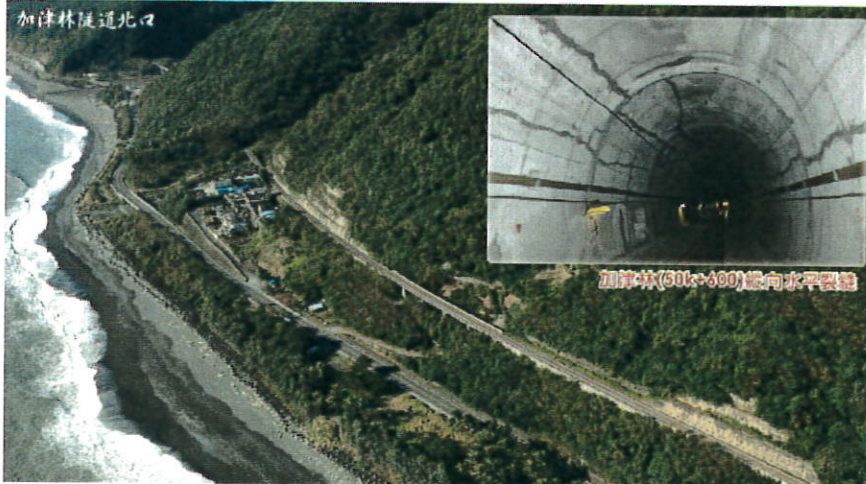
加津林隧道北口

隧道有裂縫、漏水、淨空不足問題，僅能用夜間封鎖時間進行補強及降道，並要確保翌日鐵路行車安全

加津林(50k+300)縱向水平裂縫
