出國報告（出國類別：考察）

「越南水資源考察」

服務機關：經濟部水利署水利規劃試驗所

報告日期：民國 107 年 1 月

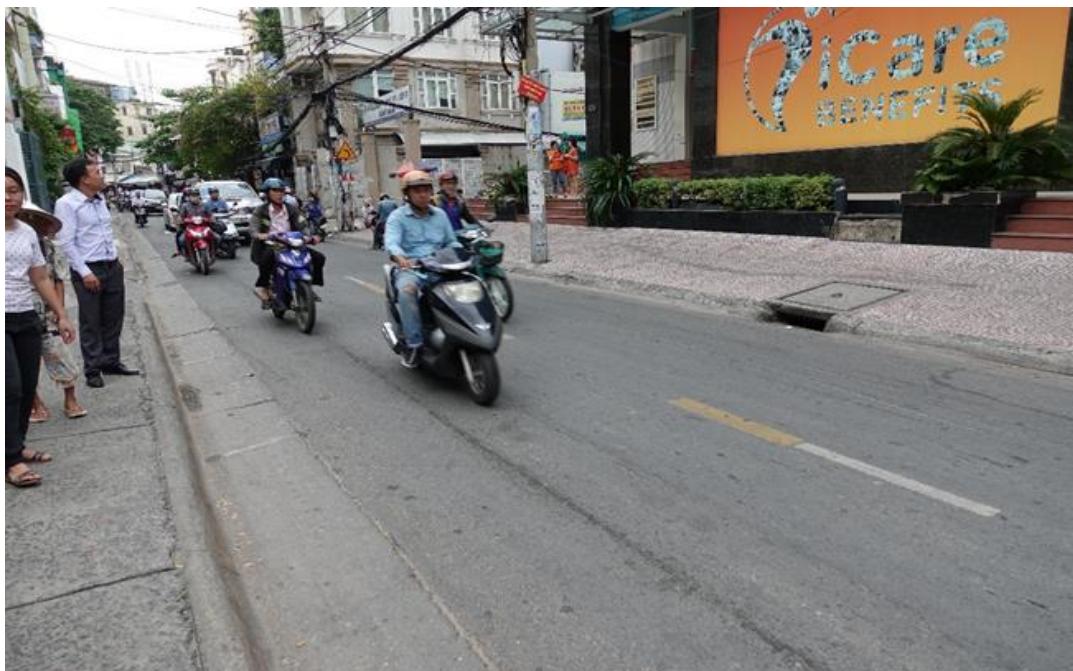
第 1 區位於胡志明市市中心，易淹水處在著名古蹟福海寺(美國前總統歐巴馬曾參訪)附近街道(圖 2-4~圖 2-5)，當地居民表示淹水區域為沿街道 100 m 範圍(深度約為 10cm)，通常 30 分鐘後就會退水。現勘發現街道每隔約 20m 有設置側溝進水口，其造成街道路面積水原因，可能是該地區地勢較低且下水道阻塞，造成排水不順暢。該處積水情形並不嚴重，但因位於市區交通要道，積水時會造成交通阻塞。

圖 2-4 第 1 區淹水位置勘查

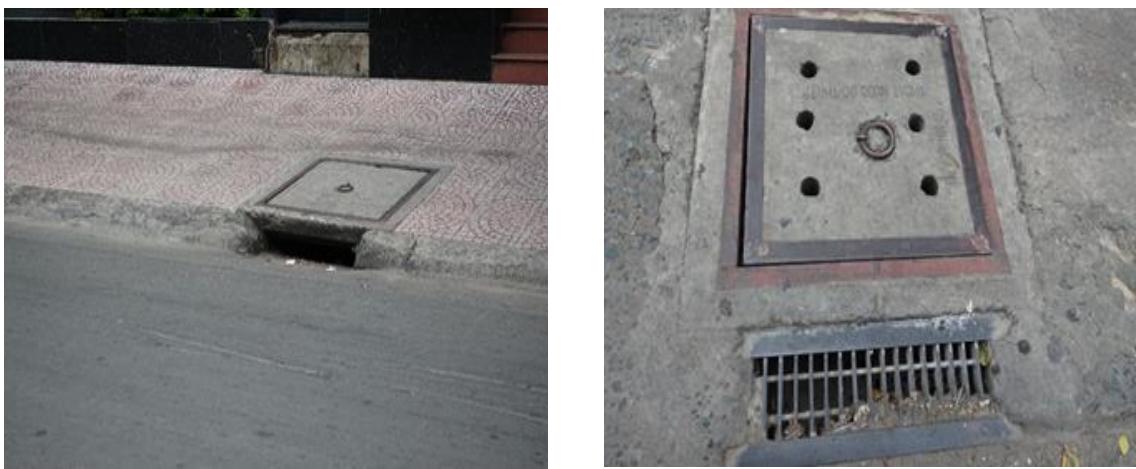
圖 2-5 第 1 區淹水位置排水口及下水道

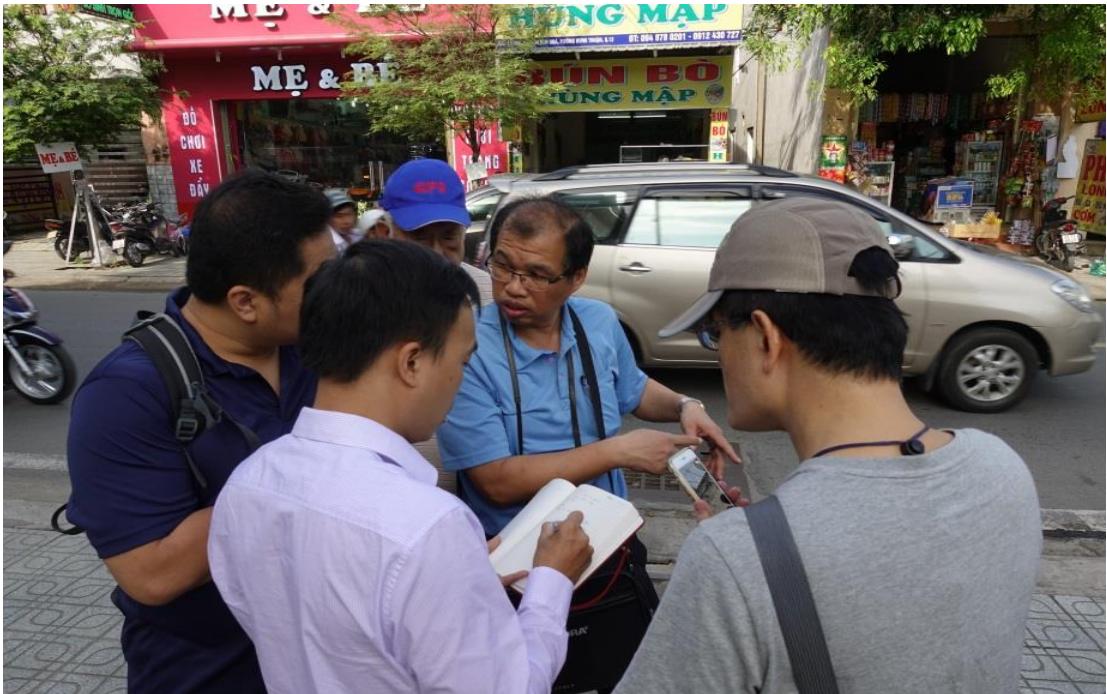
易淹水處位於胡志明市第 12 區 Nhà hàng Đông Phương 餐廳附近街道 200m 範圍(圖 2-6)，淹水深度約 30~40cm。現勘發現道路側溝進水口佈滿雜草，造成進水口阻塞。根據當地居民表示前些天曾有若干降雨，但目視排水側溝仍有積水現象(圖 2-7)，下水道目前正進行清淤作業(圖 2-8)，積水深約至成人大腿高度。推測當地淹水可能原因，除了因河水潮位高漲及進水口堵塞外，下水道內淤積問題亦相當嚴重，導致之前降雨積水無法及時排除。另外臨近建物樓地板較街道路面高約 40~60cm(圖 2-9)，可能是為防止積水侵入。

圖 2-6 Nhà hàng Đông Phương 餐廳前街道淹水處現勘

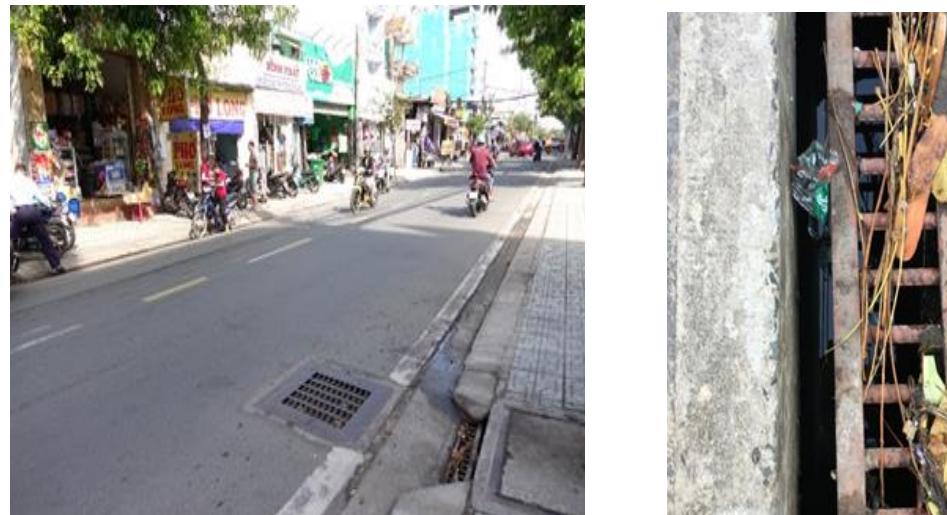
圖 2-7 Nhà hàng Đông Phương 餐廳前街道排水側溝

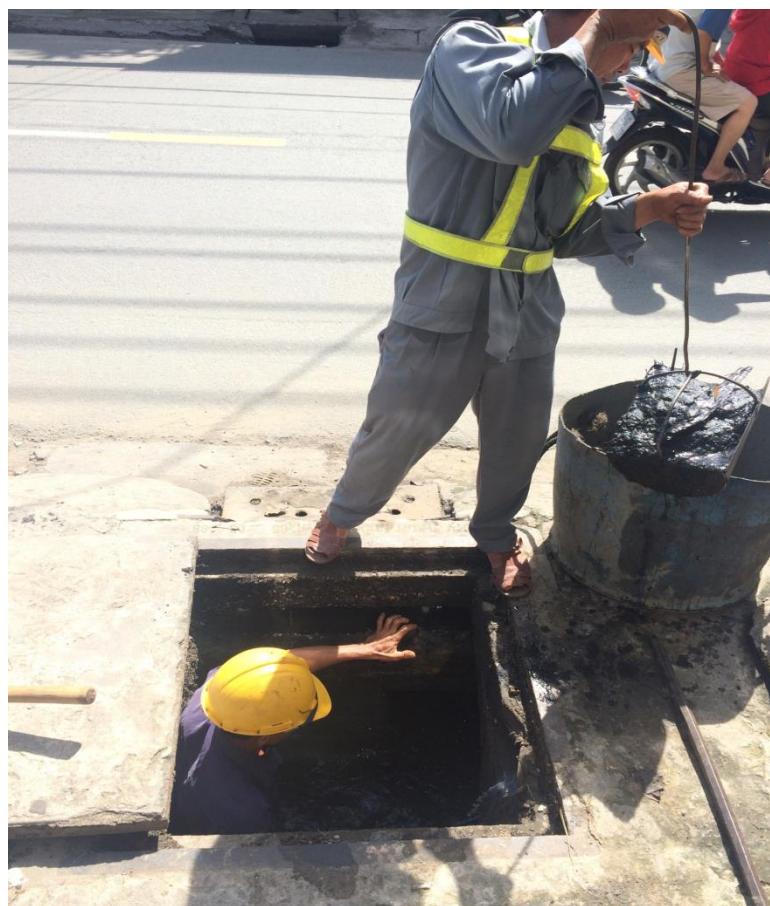
圖 2-8 下水道清淤作業

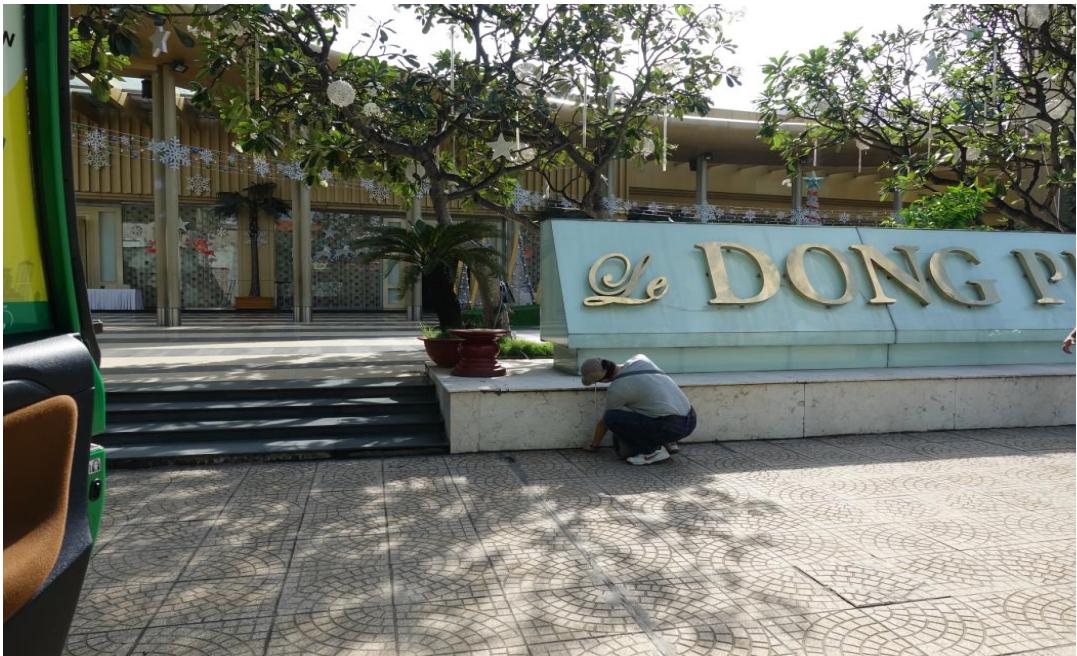
圖 2-9 當地為防止積水侵入建築物將樓地板抬高(40~60cm)

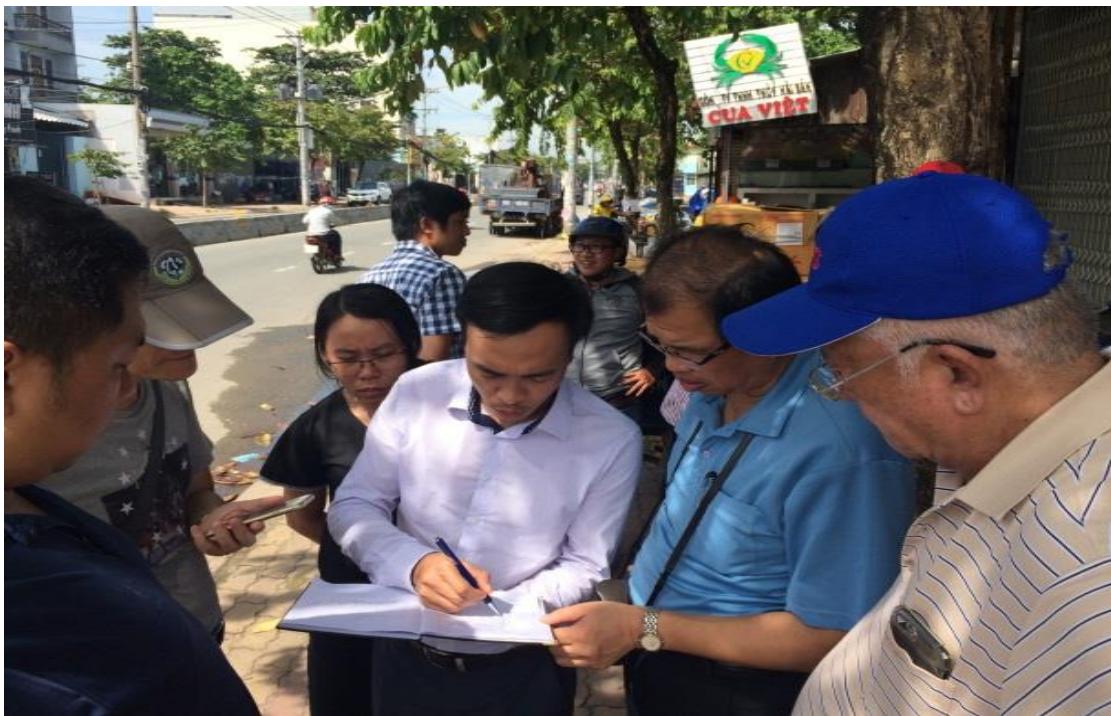
易淹水處位於胡志明市第 12 區 Coffee Venus 附近街道(圖 2-10)，據陪同越方人員表示因該處排水閘門損壞(圖 2-11)，逕流無法藉由排水路排入 Sông Vàm Thuận 河而造成淹水。現勘發現目前於巷道底處仍有積水現象(圖 2-12)，且排水路因淤積問題嚴重，水面與旁邊路面高程相差僅不到 50cm。此外 Sông Vàm Thuận 河水面亦接近滿槽，距鄰近道路之高程差小於 1.5m。因此當颱風豪雨來臨時，其容量恐將無法負荷多餘水量，造成鄰近區域淹水。臨河岸有新開發基地正在進行整地，應調查其洪水影響範圍，建議應即將排水閘門修復(並配合設置抽水站)，現有興建中之沿河道路，建議可加高路面為路堤(圖 2-13)，以減緩當地之淹水問題。

圖 2-10 Coffee Venus 附近街道淹水處現勘

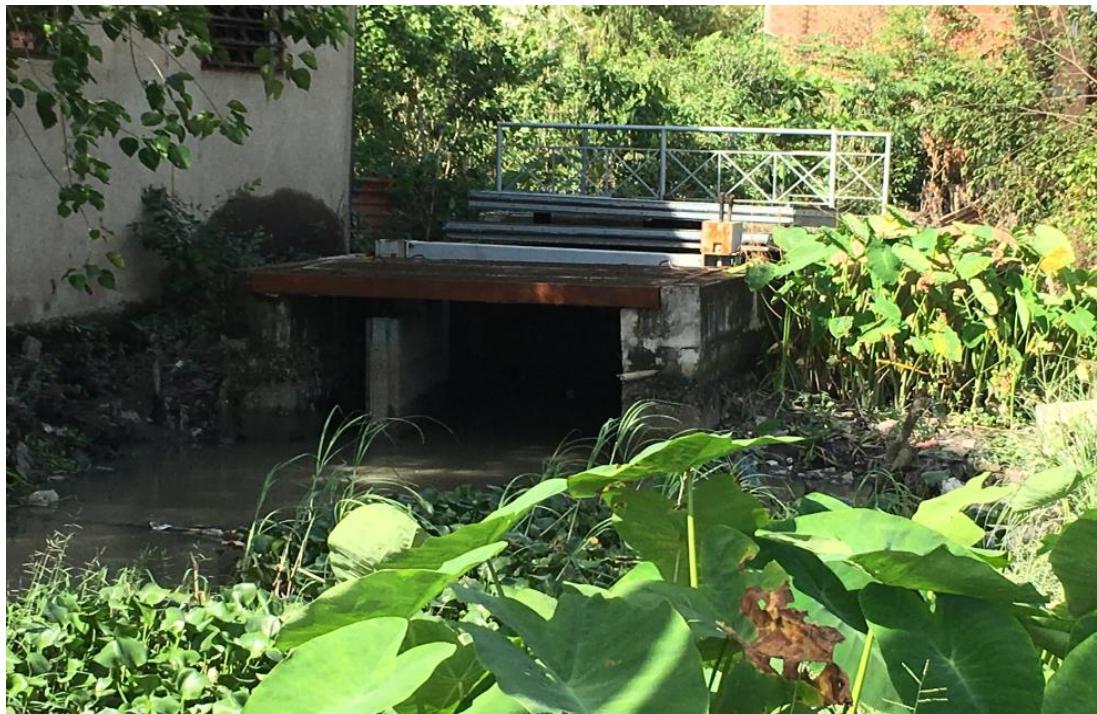
圖 2-11 淹水處排水閘門(已損壞)

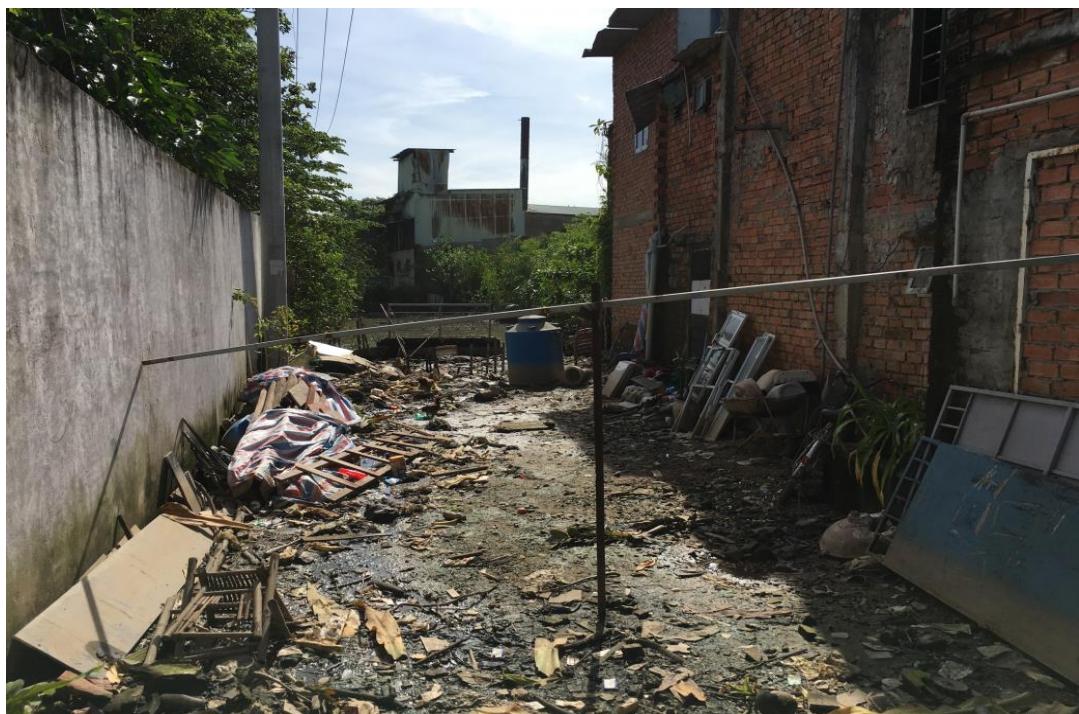
圖 2-12 淹水處巷道底目前仍有積水

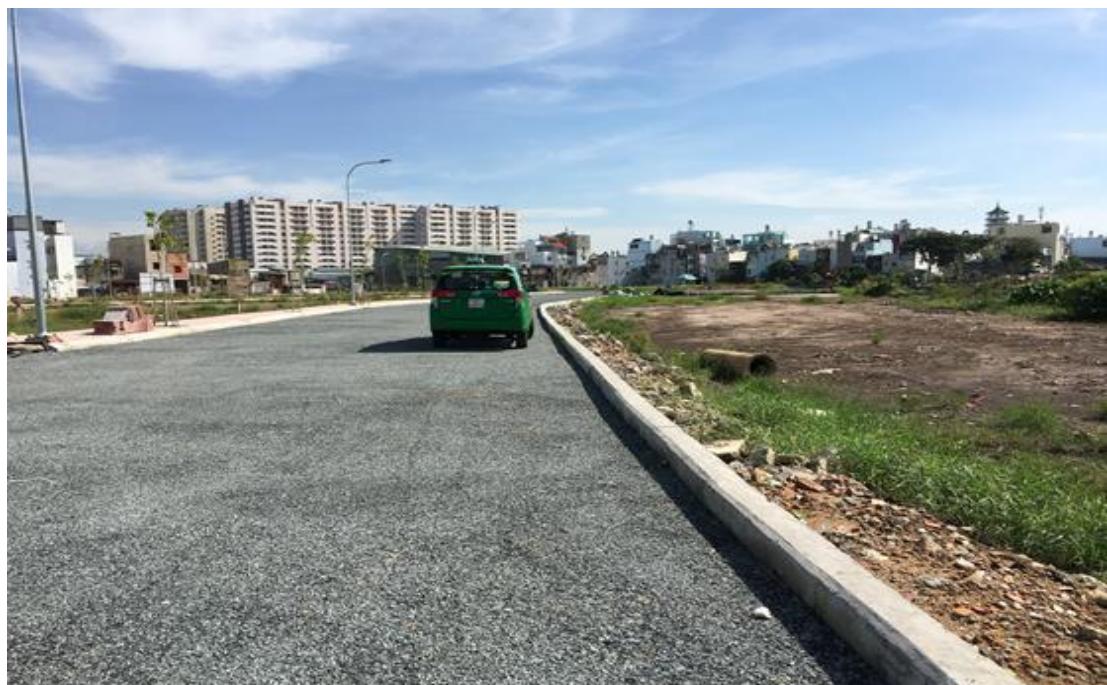
圖 2-13 淹水處沿河道路建議可加高為路堤

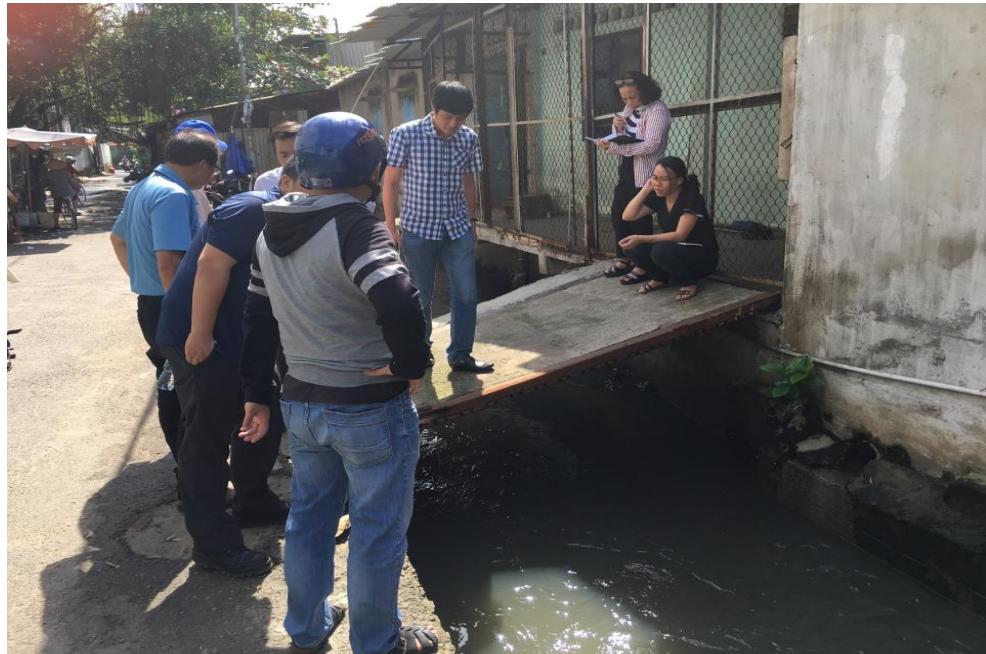
易淹水地點位於 Tô Ký 與 Nguyễn Văn Quá街道交接處(圖 2-14)，當地為明渠式之排水路，現勘發現該處排水路淤積問題嚴重，雖設有簡易攔阻裝置，但其排水路水面與路面已相當接近，若稍有降雨即有可能滿溢。據當地居民表示當豪雨來臨會造成淹水 2~3 天，且排水路旁無設圍欄，曾有民眾跌入渠道之意外發生(圖 2-15)。檢視鄰近房舍牆壁仍留有淹水痕跡，量測其淹水高度可達 75cm(圖 2-16)。研判淹水原因為排水路位於排水系統末端(設計流量可能無法滿足現有之社區發展)，且目前排水路嚴重淤積(可能是鄰近商店攤販丟棄垃圾)因而影響排水能力。

圖 2-14 Tô Ký 與 Nguyễn Văn Quá 街道附近淹水處現勘

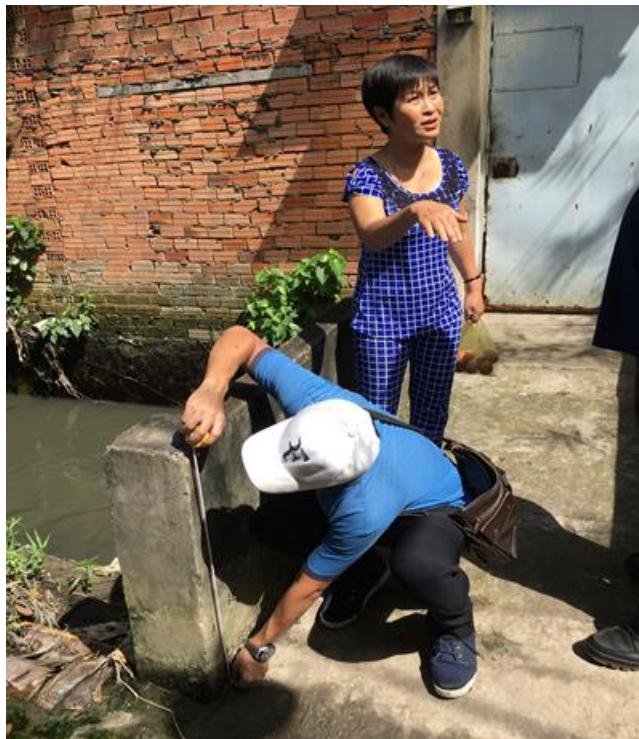
圖 2-15 淹水處曾有民眾因而跌入渠道意外

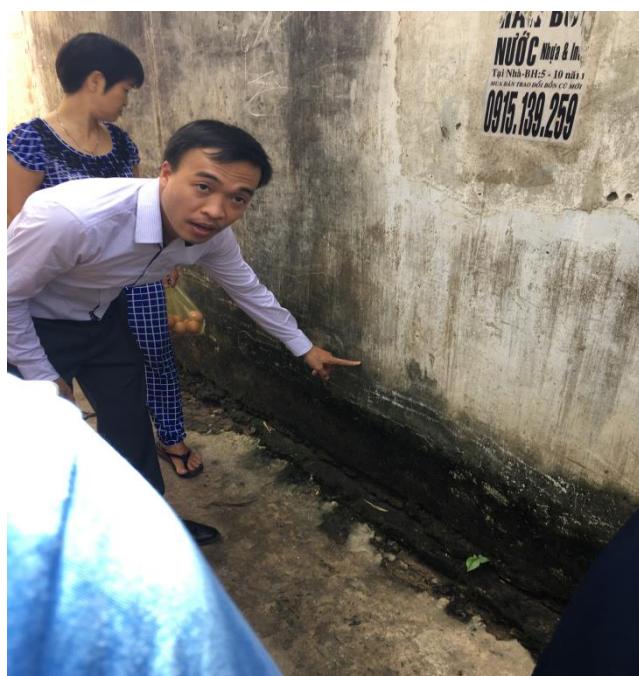
圖 2-16 鄰近房舍牆壁仍留有淹水痕跡(約達 75cm)

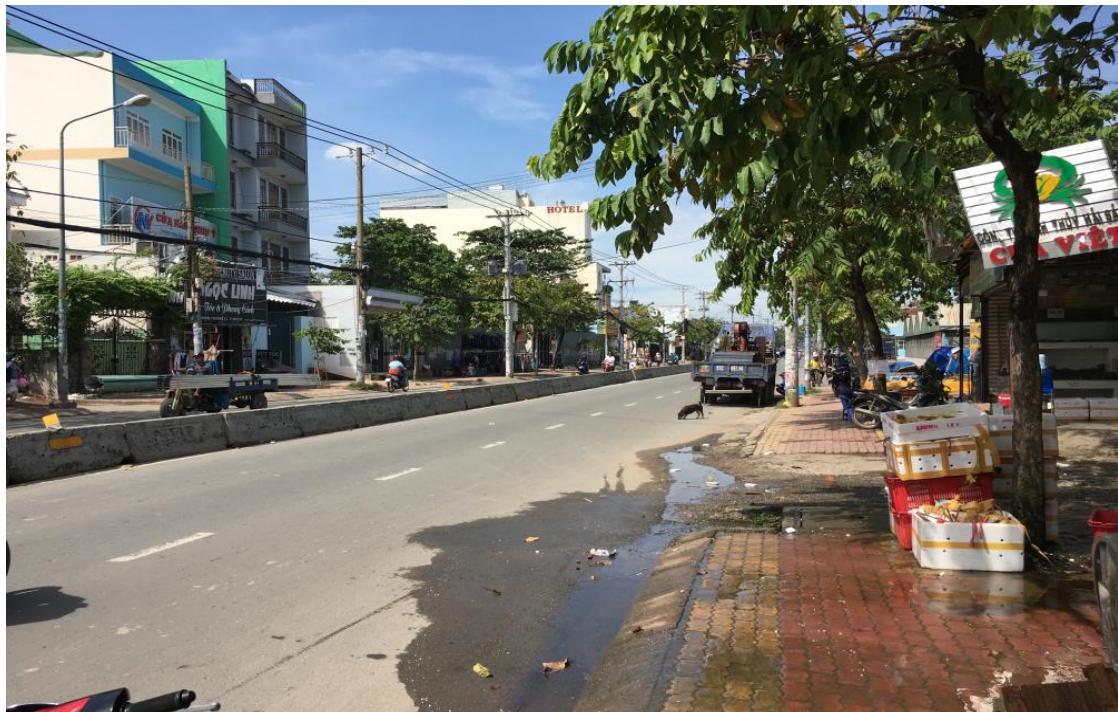
易淹水處位於第 12 區 Phan Văn Hớn 與 Tân Thới Nhất 街道路口附近(圖 2-17)。根據越方陪同人員表示由於 Phan Văn Hớn 與 Tân Thới Nhất 街道由於規劃時期不同，導致上游端 Phan Văn Hớn 街道處之下水道管徑為 0.8m，但下游端 Tân Thới Nhất 街道處之管徑僅有 0.6m，再加上其各排水分區規劃不夠完善導致淹水。於現場勘查時 Tân Thới Nhất 街道目前正在進行下水道更換工程(圖 2-18)，但發現其排放水呈現藍色，可能是附近工廠排放污水造成(圖 2-19)。

圖 2-17 Phan Văn Hớn 與 Tân Thới Nhất 街道路口附近淹水處

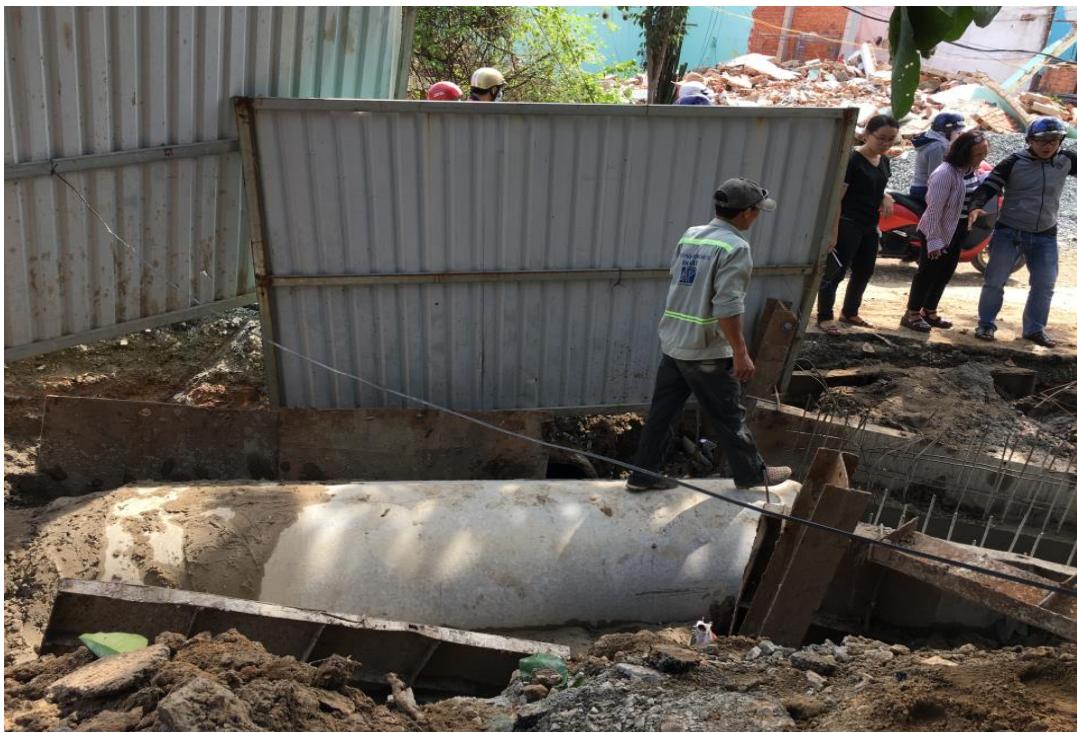
圖 2-18 Tân Thới Nhát 路段更換下水道管徑工程

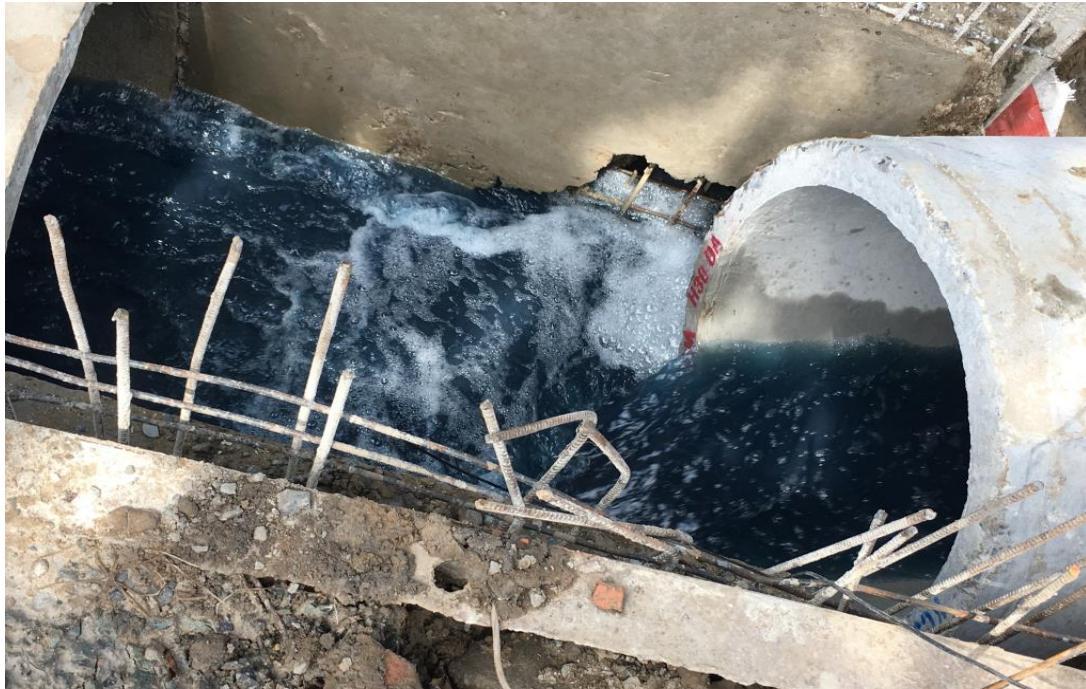
圖 2-19 排水路內之工廠廢水污染水質

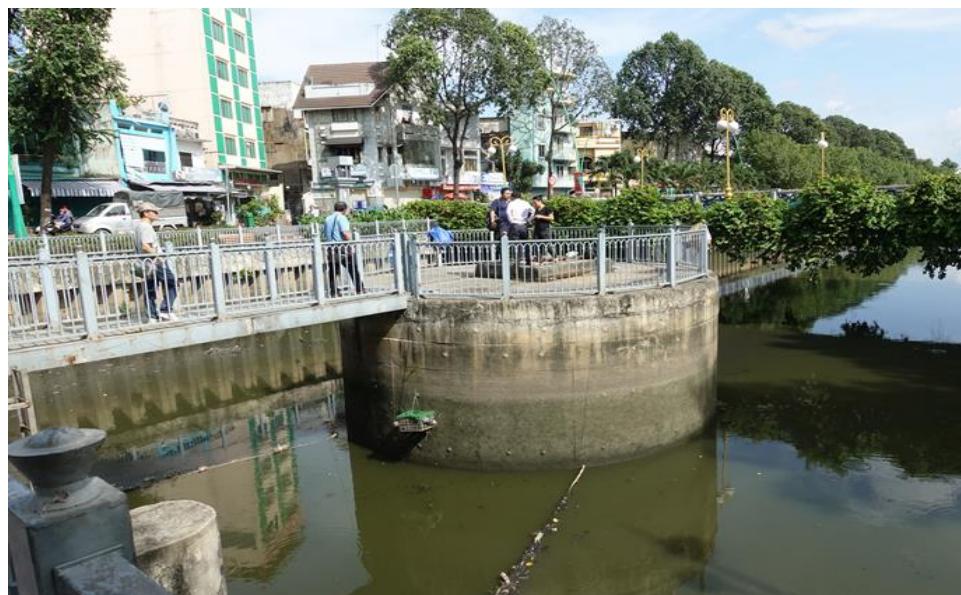
進水設施位於 Lê Bình 與 Hoàng Sa 街道交接處(圖 2-20)。現勘發現下水道進水口有垃圾堆堵塞，水體混濁有臭味，水面還漂浮有丟棄之法式長條麵包(圖 2-21)，且也發現池內有大量之耐污性魚類，顯見越方對下水道進水設施的管理有缺失，且水質污染嚴重。

圖 2-20 Lê Bình 與 Hoàng Sa 街道附下水道進水設施

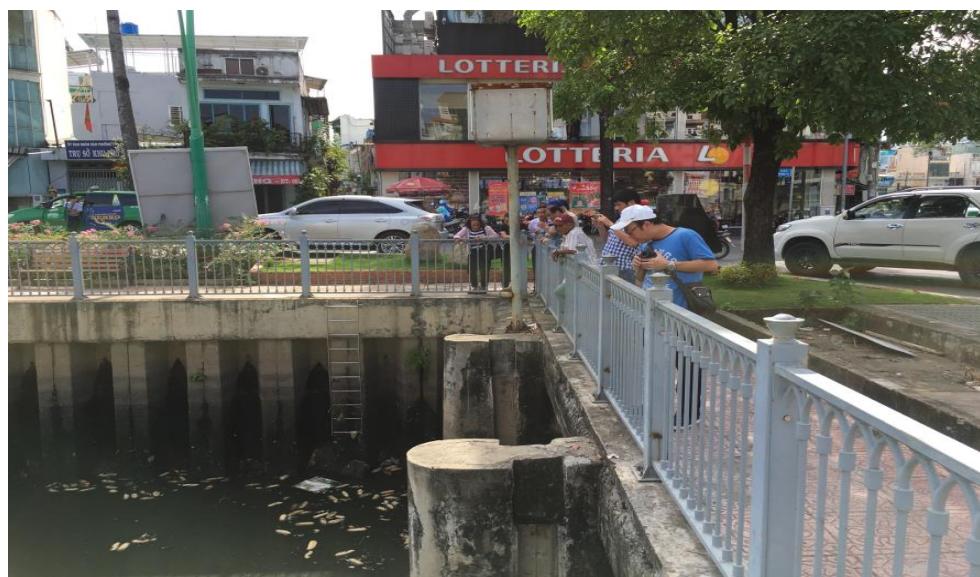
圖 2-21 池內水質污染嚴重(水面有大量法式麵包)
