行政院及所屬機關出國報告
(出國類別：考察)

赴美國消費商品安全委員會(CPSC)進
行有關商品安全資訊與事故調查鑑定
技術交流活動工作報告

出國人服務機關：經濟部標準檢驗局
職稱姓名：陳技正榮志、朱技士育民
派赴國家：美國
出國日期：108年10月20日至108年10月27日
報告日期：109年1月13日

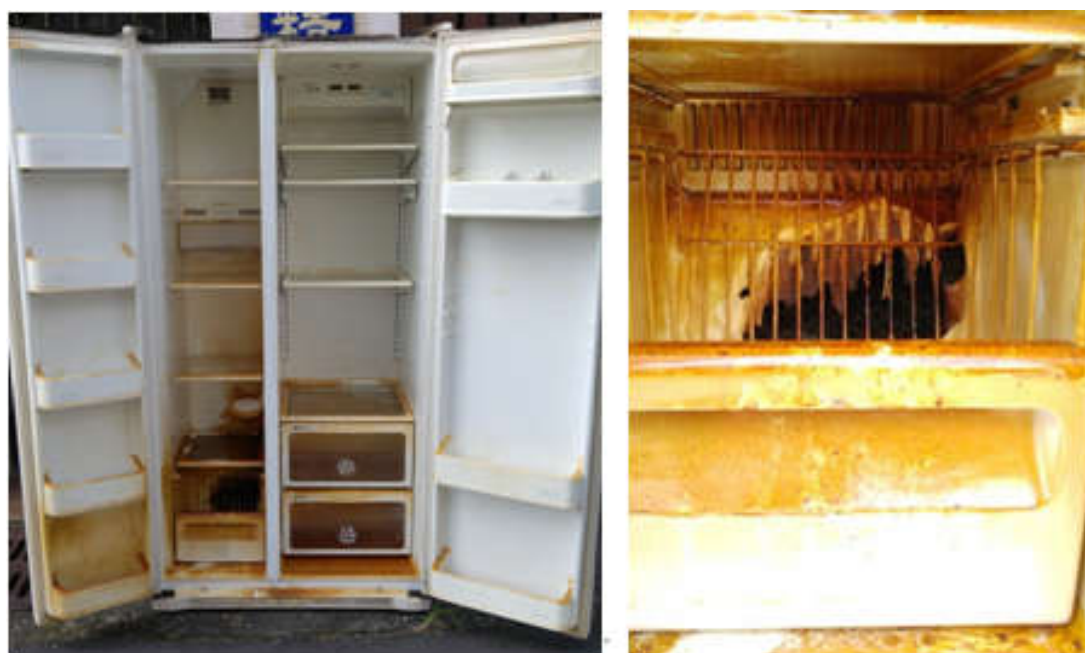
圖 24 電冰箱事故商品正面及細部

事故案件發生於 2016 年 10 月，事故商品產製日期為 2003 年，事故商品大約使用 13 年，外觀照片如圖 24 所示，由以上照片看出冰箱後方右下處燃燒最為嚴重，研判當火苗產生時，火焰與高溫向上延燒，導致冰箱後方右側整個被燻黑，且越往右下方處越嚴重，將冰箱門開啟可以看到靠近冰箱背面右下方處，已因為高溫被燒熔了一個洞，查看電源線外觀良好，其他地方並無明顯異樣，由以上事證可說明起火源應是電冰箱背面右下方處。

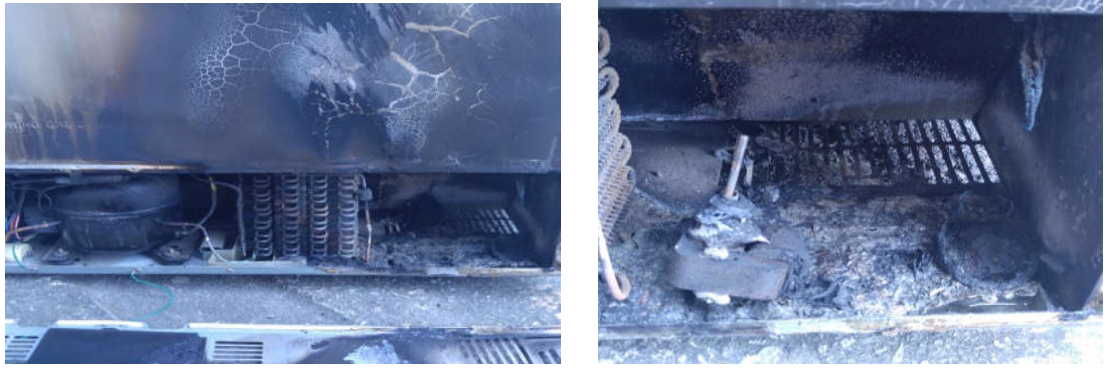
圖 25 事故商品照片

事故冰箱設計為達到急速冷凍與提高冰箱效能之目的，除了在冰箱右側、左側與背面內部有冷凝器(以下簡稱熱排)設計外，在冰箱背面下方處還有一組熱排靠風扇來散熱，起火源應該是由冰箱背面右下方處內部的散熱風扇所致，當壓縮機運轉時，此風扇會同步運轉，此風扇與熱排無溫度保護設計，事故商品原始照片如圖 25 所示。

綜合以上說明，研判造成此商品事故最有可能的原因，應是熱排散熱馬達故障不運轉或是因外部因素將散熱葉片卡住，導致熱排積熱無法排出，再加上壓縮機與馬達也是熱源，事故電冰箱並設計了一個金屬外蓋將 3 個熱源包覆住，更加提高內部溫度，最後高溫造成馬達電源導線絕緣破壞產生短路自燃造成這起事故案件。

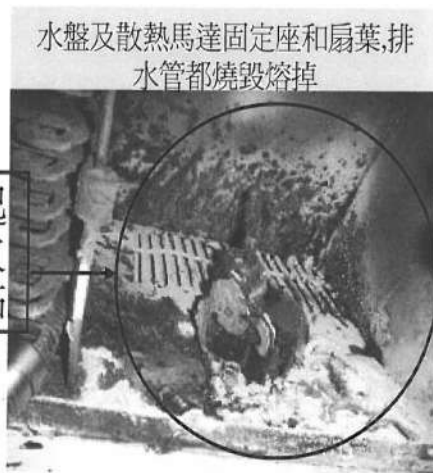
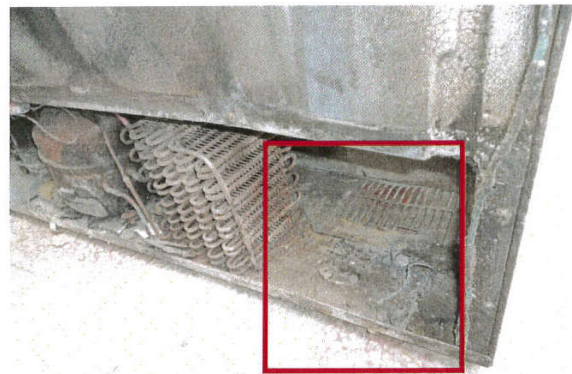
圖 26 第 1 起事故案件起火源 圖 27 第 2 起事故案件起火源

經查本局資料庫歷年電冰箱事故通報統計表，與本次事故商品構造相同，僅型號不同之商品有 2 件事務案，縱觀 3 起事故案件分別發生在台灣的南部與中部地區，發生季節夏末，初步研判應與地區差無太大的關連性，發生的季節都是在炎熱的夏季。

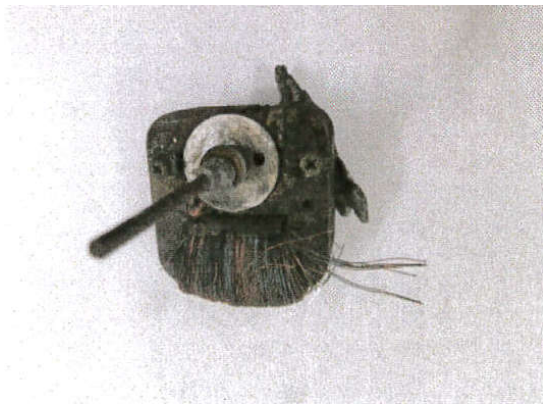
圖 28 第 2 起事故案件之蔽極式馬達

另查 3 起事故案件所使用之熱排風扇馬達，由外觀研判應為交流蔽極式馬達(shaded-pole motor)，如圖 28 所示，此馬達的特點是構造簡單，成本低廉，扭力小，廠商也表示事故商品是使用交流 115VAC 馬達，如圖 29 所示，此馬達由本局向廠商購買測試用，堵轉測試結果顯示，溫度大約由 25 °C 升至 71 °C，溫升約 46°C，馬達內部無溫度保護元件，因額定消耗功率只有 12.8 W，功率不高，所產生的熱量也不多，

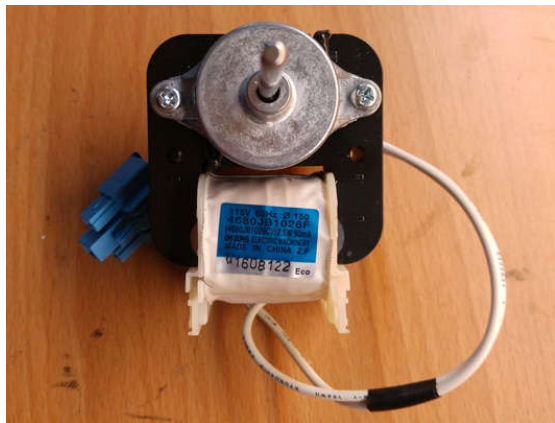
圖 29 與事故商品相同之蔽極式馬達

因此堵轉測試不需安裝溫度保護元件可以低於溫升限制值 150 °C，廠商於第 2 起事故案件中提供原廠測試報告如圖 30 所示，報告內容說明馬達無鎖死、無過熱跡象、也無絕緣破損的電弧痕跡，研判馬達並非起火源。

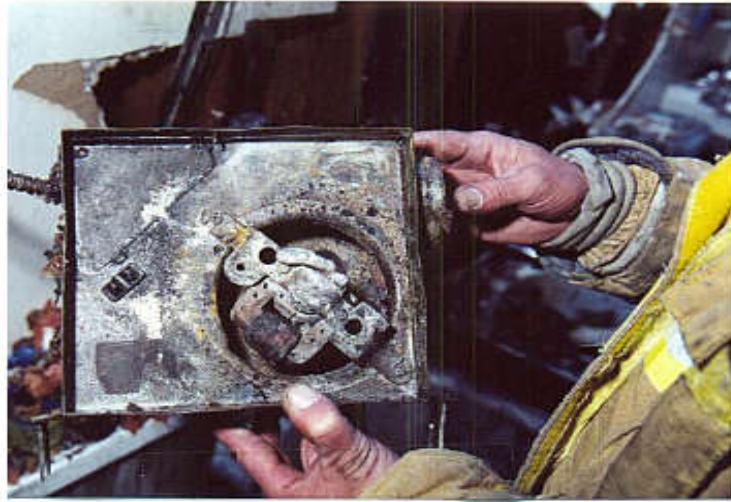
圖 31 換氣扇事故商品外觀

事故樣品外觀如圖 31 所示，同事故樣品由軍事基地汰換下之測試

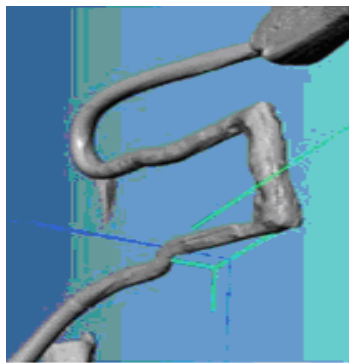
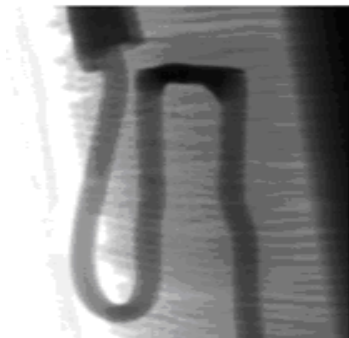
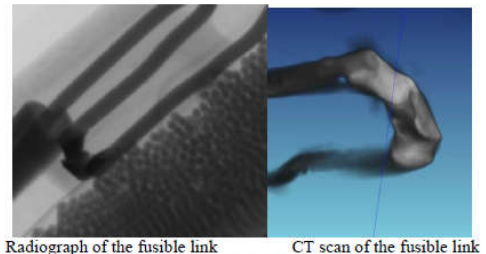
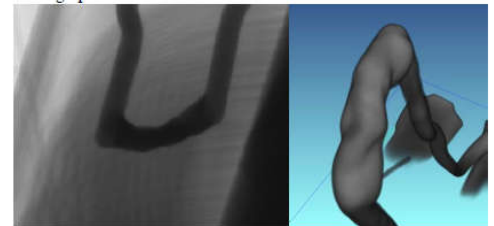
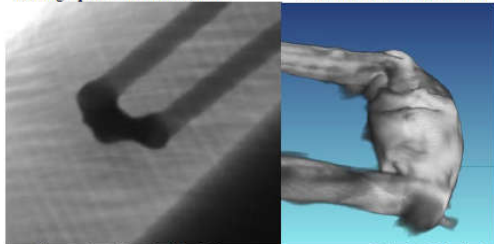
圖 35 溫度保護元件內部熱熔合金結構(1/2)

使用 3D X-ray CT 對排風扇中的所有 100 個 TCO 進行掃描。如圖 35 及圖 36 所示。TCO 內部的可熱熔合金結構並不一致，無法得知這些結構性的變化是經過長時間使用所造成的，還是原本製造的結構。

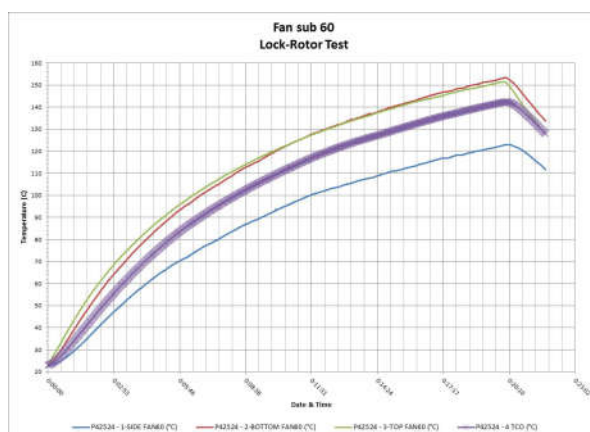
圖 37 蔽極式馬達堵轉溫升曲線圖

將蔽極式馬達進行在堵轉測試，大約經過 20 分鐘 TCO 產生熱熔斷開，溫升曲線如圖 37 所示，藍色曲線為馬達側邊溫度、紅色曲線為馬達底部溫度、綠色曲線為馬達上方溫度、紫色曲線為 TCO 內部溫度，大約在 142 °C 產生熔斷，與規格標示 136 °C 接近。斷開後的 TCO 再次進行 3D X-ray CT 掃描，如圖 38 及圖 39 所示，其內部斷開後的結構

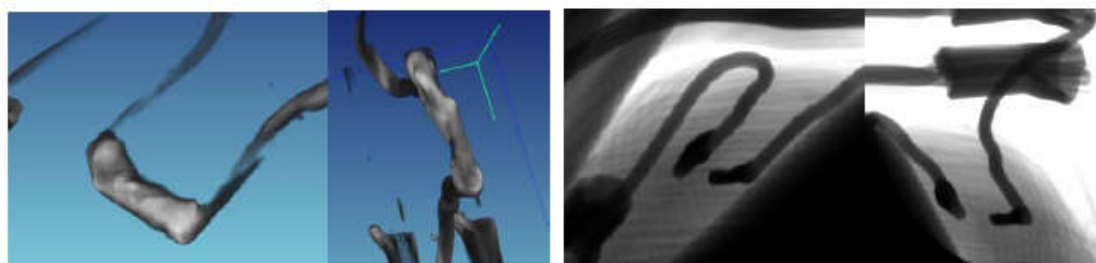
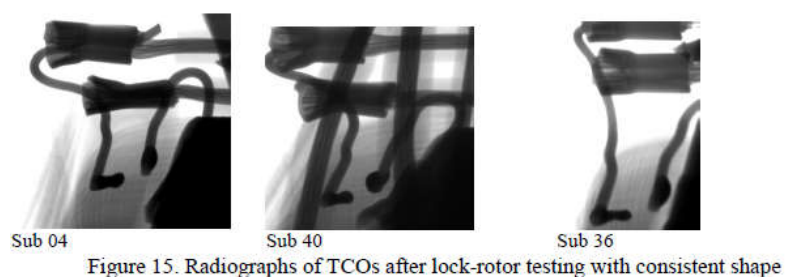
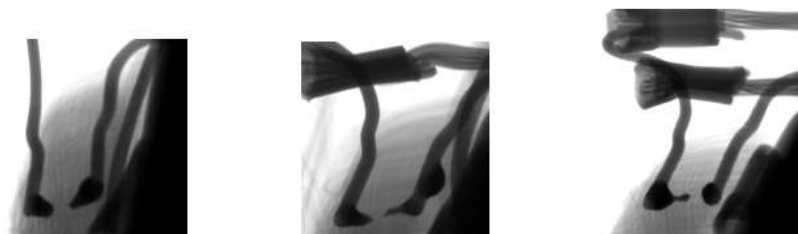
圖 38 溫度保護元件內部熱熔斷合金結構(1/2)

均不相同，這表明其他因素可能會影響鍵的熱熔特性。

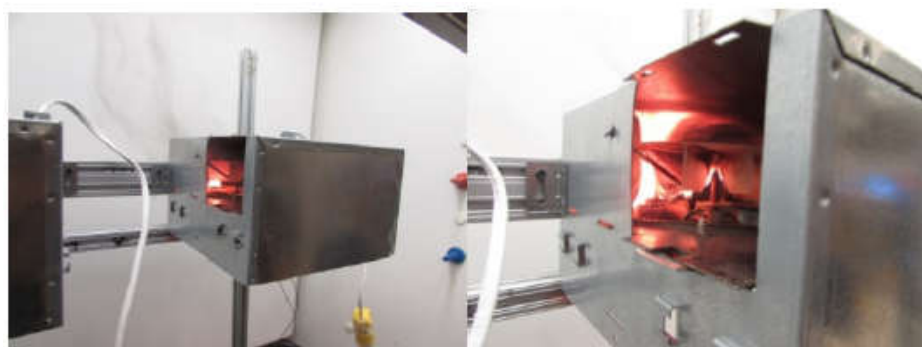
圖 40 TCO 短路對換氣扇執行堵轉試驗(第 3 次)

第一次測試持續了 2 個小時停止供電，繞組溫度達到了 160 °C 的穩態溫度。第二測試前將風扇冷卻至室溫，測試時間為 2 小時。繞組達到了 200 °C 的穩態溫度。在第三次測大約 30 分鐘後，溫度迅速升高，從而導致冒煙和起火，測試結果如圖 40，溫升曲線如圖 41 所示，總測試時間約為 4.5 小時（時段 1 + 時段 2 + 時段 3）。

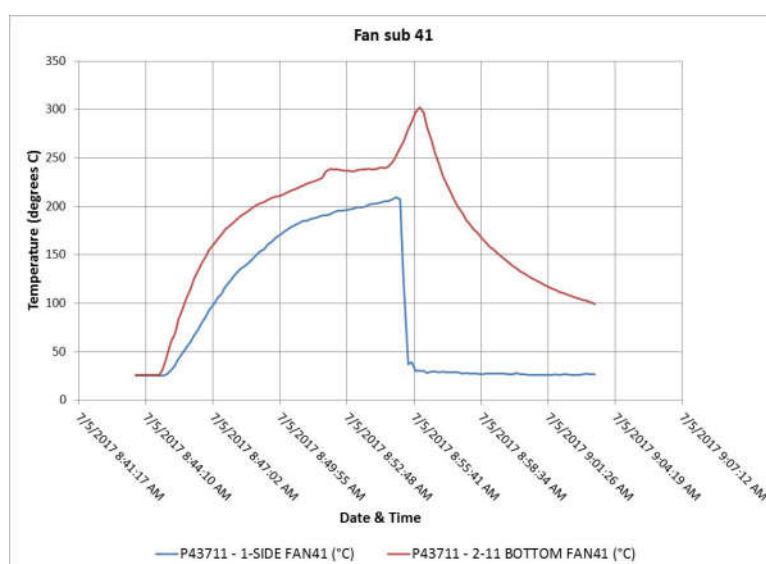
圖 43 第 41 號樣品換氣扇執行堵轉試驗溫升曲線圖

時，再將換氣扇執行堵轉測試，測試結果如圖 42 所示，平均熔斷時間約延後 20 分鐘，其中第 41 號樣品 TCO 未產生熔斷，溫升曲線如圖 43 所示，測試結果如圖 44 所示。

儘管經過測試的電動機符合 UL 自願性標準，但是電動機在熱老化過程會導致 TCO 失效。導致故障的因素可能是 TCO 導線彎曲不當以及導線周圍的環氧樹脂密封層破裂。在熱老化過程中，焊點和 TCO 中特殊化合物的熔化特性可能會發生變化，這可能會導致 TCO 熔斷延遲，並且在某些情況下會導致熔斷失敗。如果在鎖定轉子條件下，電動機中的 TCO 無法打開，則電動機可能會過熱並著火。

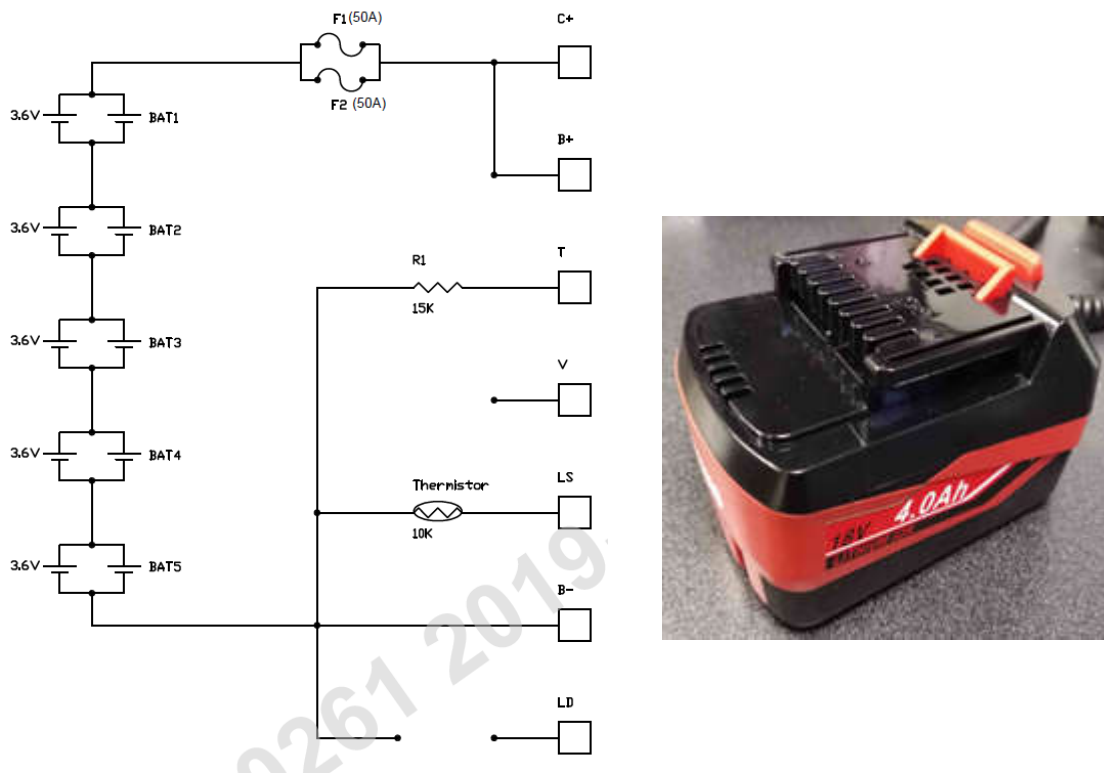
圖 47 電動手工具電池組電路圖及樣品

因鋰電池過度充電會產生爆炸，在充電過程中會有電壓管理的元件以避免鋰電池過度充電，故一般串聯的鋰電池組，在每一個單電池會有個別的電壓管理元件，但在本局審查的案件中，有發現電動手工具鋰電池組直接串聯充電，雖有電流和溫度管理員元件，但無針對各別電池單元之電壓管理元件，經與 CPSC 人員討論後，若每一個電芯的電器特性與品質均相等，且溫度開關功能正常，直接串聯充電式是可行的，但是若經過多次充放電後，其中若有一顆電芯老化速度較其他電芯快時，會造成電芯間的電壓不平衡，若溫度開關功能異常，有過度充電導致電芯爆炸的疑慮。

經相關測試人員討論該鋰電池組在無任何分壓保護的情況下執行串聯充電所產生的風險，由 3D X-ray CT 下觀察得到的結果，這鋰電池組內的電芯大致上沒甚麼問題，若每一個電芯的電器特性與品質均相等，且溫度開關功能正常，直接串聯充電式是可行的，但若經過多次充放電後，其中若有一顆電芯老化速度較其他電芯快時，會造成電芯間的電壓不平衡，若溫度開關功能異常，有過度充電導致電芯爆炸的疑慮，但目前在臺灣和美國還沒有類似的案例發生。

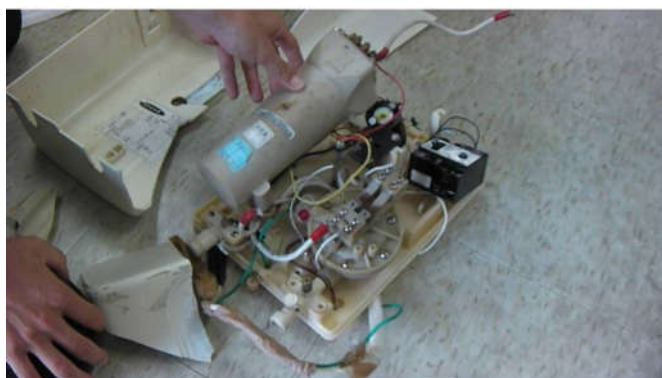
圖 50 事故樣品組合示意圖

事故發生於 2011 年 8 月，地點：台灣高雄市，使用約 7 年，事故樣品外觀如圖 50、圖 51 所示，由樣品外觀研判應是熱水膽爆裂引發這起事故案件，由消費者所提供之事故照片研判，該商品安裝方式為封閉式安裝法，當時檢測標準並無區分該商品為封閉型或開放型即熱式電熱水器(控水端在出水口(經由迴路接至水龍頭)，稱封閉式安裝法，控水端在進水口，出水口直接取水使用(蓮蓬頭)，稱開放式安裝法)。

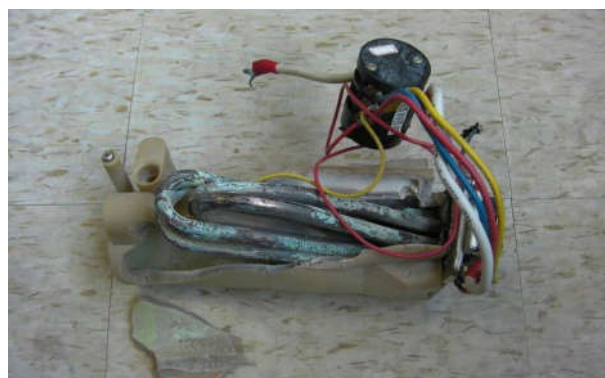
圖 51 熱水膽爆裂處(內側)

綜合以上結論，研判造成此事故最大主因，應該是接點開關因長年使用後產生老化，因接點啟閉瞬間產生電弧(火花)，造成接點表面氧化、碳化、變形，表面接觸電阻升高(接點表面在高溫與高濕的環境下，吸附即熱式電熱水器內部有機揮發物形成有機膜，接點電熱效應形成碳膜)，接觸電阻增加進而導致表面溫度增加，因金屬材質電阻值為正溫度係數，故溫度增加電阻值也隨之增加，在惡性循環下，高溫與電弧產生接點熔接，當出水口關閉時，水盤關雖已縮回，但接點依然熔接或延遲分離，造成加熱器持續加熱，膽內水溫與壓力快速增加，而熱水膽也因長年在高低溫交替的環境下產生老化、硬化與脆化，在溫控保護器還來不及反應時，熱水膽因無法承受內部熱水的高溫與高壓，從最脆弱的地方爆裂開來。

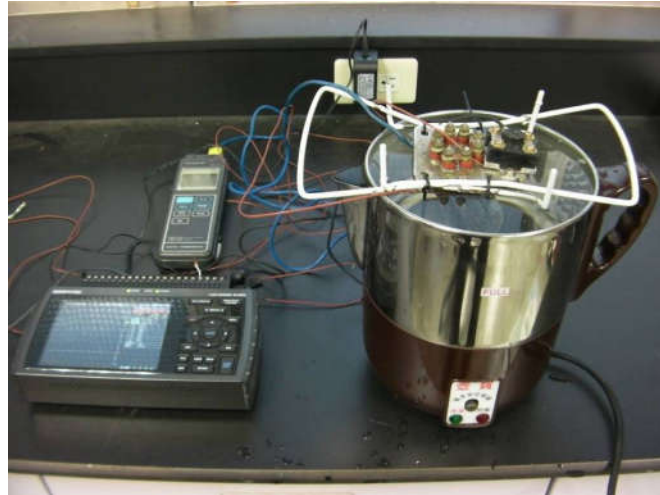
圖 52 溫控器功能測試

大約經過 2120 秒後，水溫約在 79°C，溫控器表面溫度約在 73°C，溫控器跳脫，將整組加熱器取出放入冷水中，溫控器約在 39°C 復歸，研判故障當時該元件功能正常。

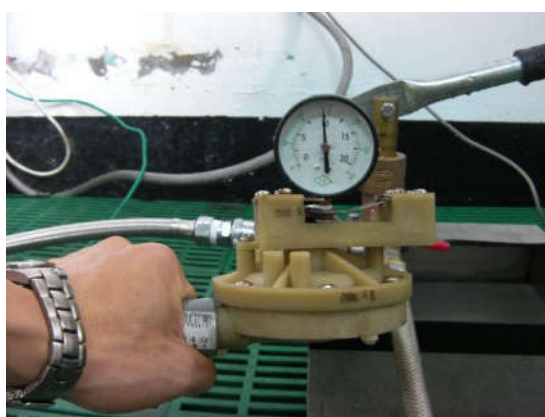
圖 55 水盤開關耐壓測試(10kg/cm²)

水盤開關耐壓測試如圖 55 所示。將入水壓力增加至約 $6\text{kg}/\text{cm}^2$ 並維持 1 分鐘（當時檢測標準並未有此項測試，產品本體標示 $0.3\sim 6\text{kg}/\text{cm}^2$ ），未發現有漏水現象。將入水壓力增加至約 $10\text{kg}/\text{cm}^2$ 並維持 1 分鐘，發現在接縫處有些許的滲漏，研判該水盤開關在事故當時，應無漏水現象。

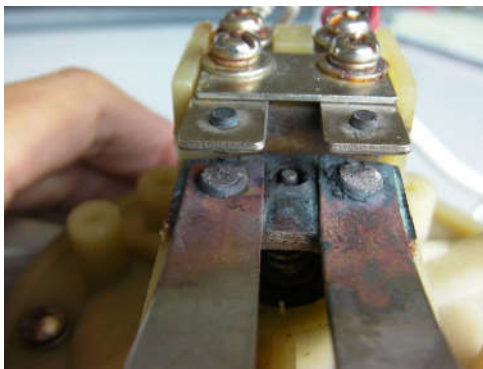
圖 56 接點開關老化(金屬片因高溫產生色階與變形)

仔細觀察圖 56 可以很清楚的發現，該接點已嚴重碳化、銹蝕與變形，與一組相同規格之全新接點開關作比較，如圖 57 所示，接點表面已呈現焦黑、氧化、粗糙、不平整，而該熱水器工作原理在於水流通過水盤開關時，水盤開關將金屬導片往上推與上方接點接觸並導通，該元件特性是當水流量越大時，向上推力越大，接觸電阻越小，當水流量界於臨界值(3L/min)時，向上推力最小，接觸電阻最大，接點老化越快。

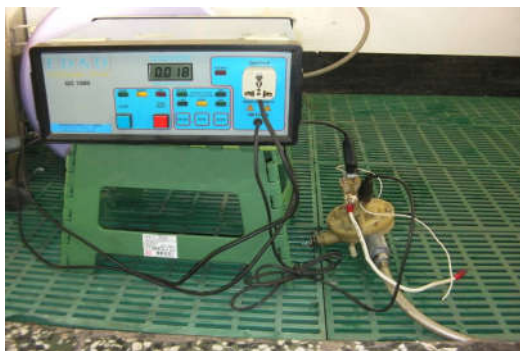
圖 58 事故樣品之接點開關接觸電阻值

接點開關接觸電阻測試，分別測試兩端接點之電阻值約為 18mΩ、17mΩ，如圖 56 與圖 57 所示，再取一個相同規格之全新接點開關作測試，分別測試兩端接點之電阻值約為 2mΩ、2mΩ，如圖 58 與圖 59 所示，壓降功率計算如下：

$P=I^2*R=45^2*(0.018//0.017)=17.704W$ ，單一接點之壓降功率約 8.852W。

由以上的測試可以得知嚴重老化的接點開關所產生之壓降功率約是新的 8 倍多，使用紅外線熱像儀測得使用中接點處最高溫度約為 315℃，如圖 60 所示，使用接地電阻計輸出 40A 交流有效值 60Hz 之電流，由接點開關側面拍攝。

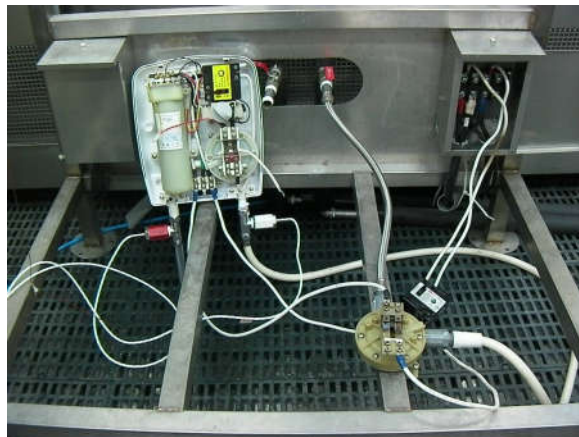
圖 61 事故商品接點開關再現試驗

其測試結果事故商品接點開關功能測試狀態擷取部份，1~4 個週期接點開關可以正常工作，到第 5 個工作週期產生熔接，當電磁閥關閉時，壓力計立即顯示為 0，電壓無負載效應的變化，電流維持在 43A 左右，表示此時接點開關已產生熔接，但出水溫度並未立即上升，主要原因是無水流出至出水的溫度感溫元件，但當下次供水週期再發生時，可以看到出水溫度有明顯增加，主要原因是前次的停水週期(5s)熱水膽內的加熱器依舊持續加熱中，等到第 6 個供水週期發生時，熱水膽內的熱水被送出，出水溫度有明顯增加，但不久後又因冷熱水混合，溫度又有明顯的下降，此為事故商品接點開關熔接後狀態，出水溫度產生類似波浪波形的變化。

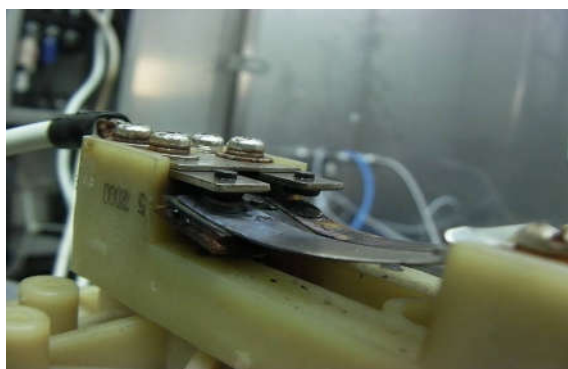
圖 62 事故商品接點開關熔接照片

接點熔接照片如圖 62 所示，左邊的接點已產生熔接，右邊接點未產生熔接，使用攝影機擷取瞬間電弧照片如圖 63 所示，可以很清楚的

看到該事故接點開關接合瞬間的確會產生電弧(火花)，在試驗的過程中，該接點開關在產生熔接後經過一段時間，又會自動分離，此為該接點開關試驗狀態圖之部分擷取，研判最大原因有可能是因電弧產生瞬間高溫而熔接，在穩態工作後，接點表面溫度下降(比電弧產生時的溫度低)又自動產生分離，表示接點熔接的結合力並不是很大，只要溫度下降或些許的震動，接點就會自動分離，這也就是為什麼收到的事故樣品接點都是分離的。
