平成30年7月豪雨災害 (川角地区)

2019.12.11 現地視察資料

熊野町川角地区
 人的被害：死者12名
 住宅被害：全壊22戸
 半壊13戸

【二河川支川21】災害関連緊急砂防事業の実施について

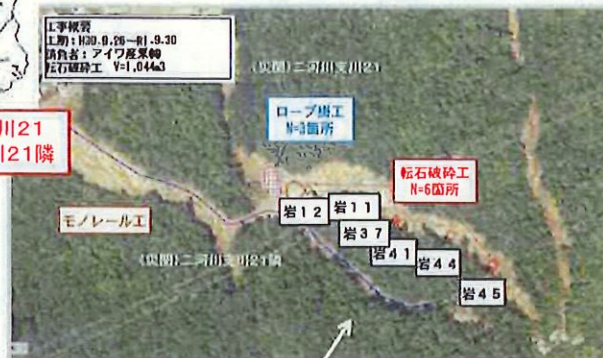
被災状況 (H30年7月)

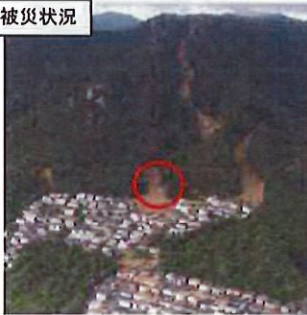
土砂災害発生日：平成30年7月6日
死者：12名
全壊：15戸
半壊：9戸
市道：約498m

被災状況

保全対象：人家92戸
主な対策：砂防堰堤 1基
高さ9.5m、幅69m
採択額：約3.3億円

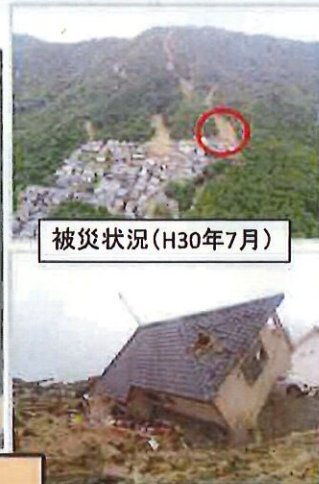
被災状況(H30年7月)

土砂災害発生日：平成30年7月6日
死者：4名
全壊：7戸
半壊：4戸
公共施設(市道)：L=約500m

保全対象：人家64戸、町道
主な対策：堰堤工 1基(H=7.5m L=93.0m)
事業費：約4.4億円

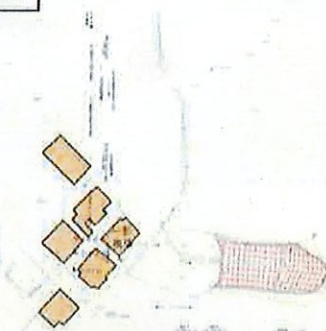
斜面崩壊・被災状況（H30年7月）

土砂災害発生日：平成30年7月6日
一部損壊：1戸

保全対象：人家6戸
主な対策：法枠工 約600㎡
事業費：約45,000千円
