出國報告(出國類別:「其他」)

## 赴越南頭頓 VSP 修船廠碼頭執行「臺港 514001 號租賃案還船及交船予業者」之退租檢查

服務機關	臺灣港務港勤股份有限公司	
服務單位	職稱	姓名
臺中營運所	助理工程師	林仁典
臺中營運所	管輪(一)	黃政輝
派赴國家/地區	越南(頭頓)	
出國期間	112年05月17日~112年05月22日	
報告日期	112年7月15日

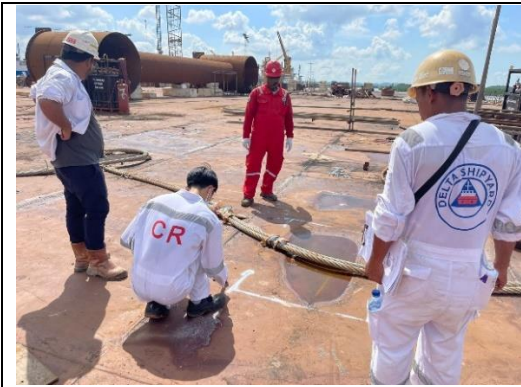
主甲板地板凹陷

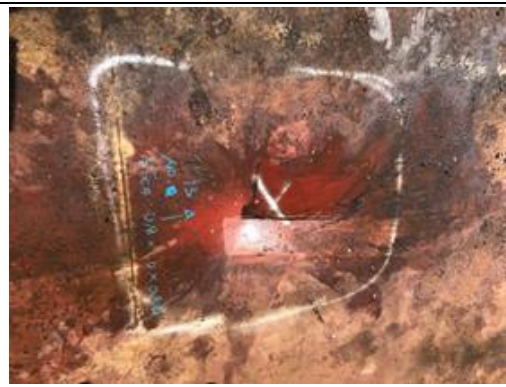
主甲板地板凹陷

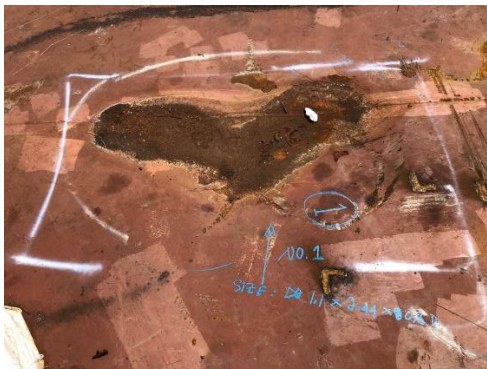
主甲板地板凹陷

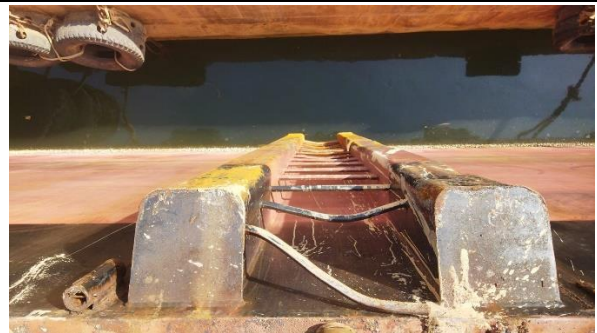
右後爬梯損壞

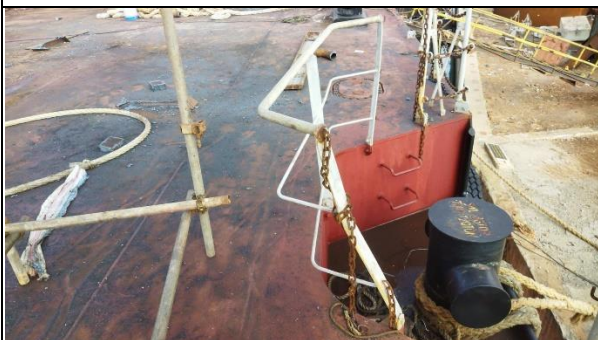
欄杆變形

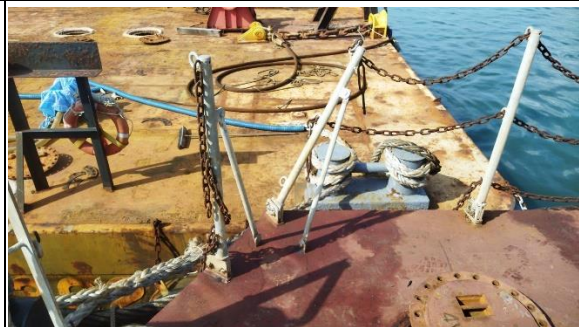
欄杆變形

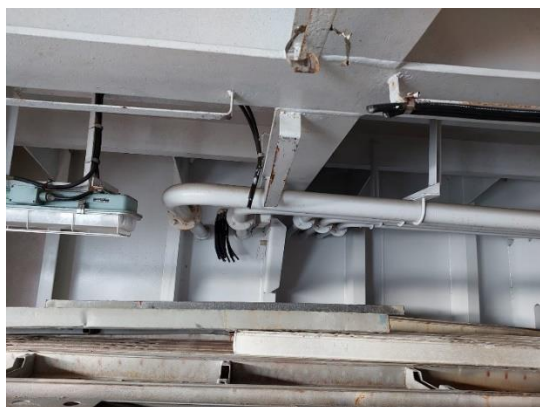
電線被海盜剪斷失竊

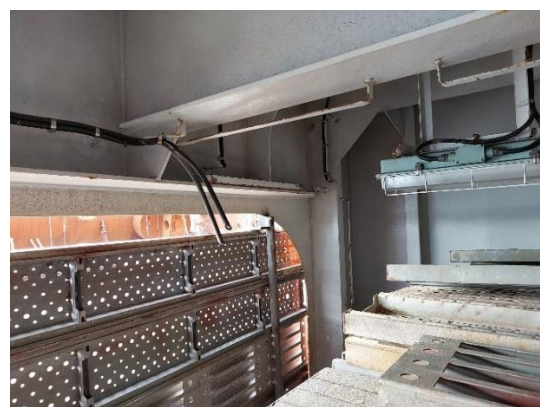
電線被海盜剪斷失竊

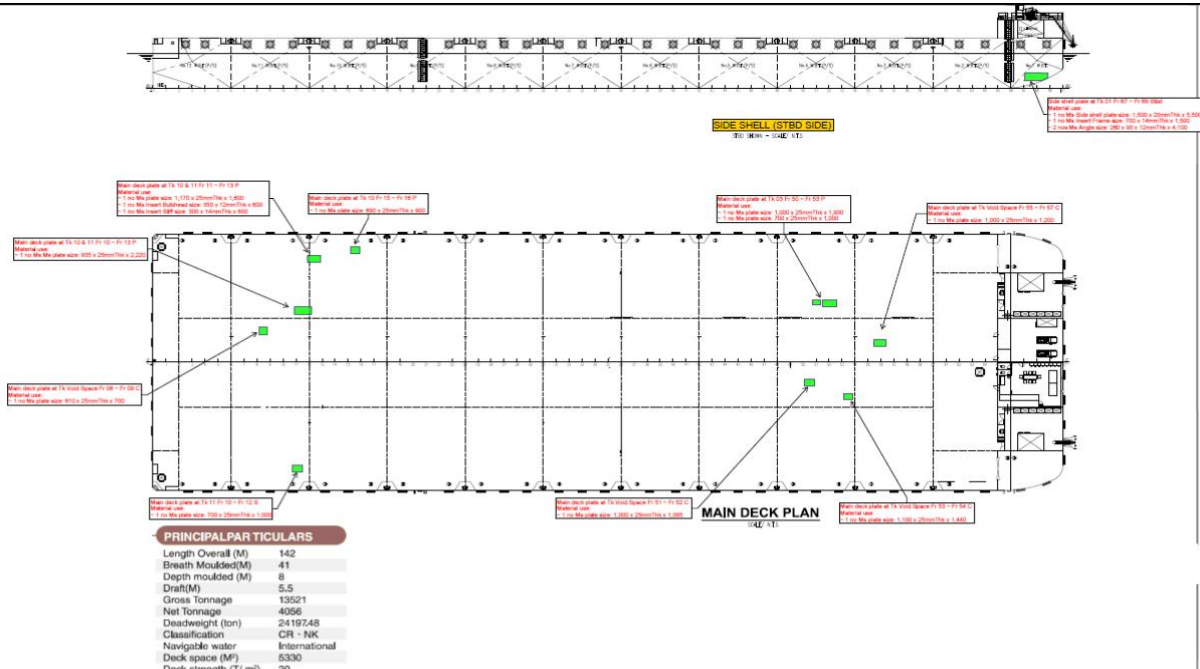
綠色標示部分為 EOS 給提供的維修的損壞船板位置及船板大小。

承前，因承租方於使用上有異常情形，故於交船前，EOS 主動告知船舶現況及後續維修計畫。

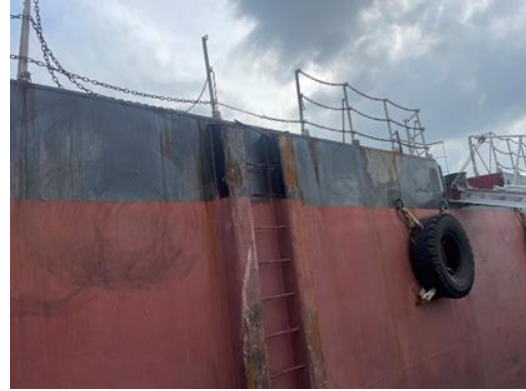
右後爬梯之狀況(很明顯還是壞的)

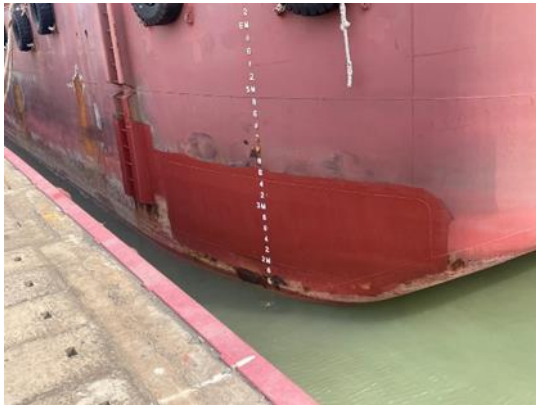
船艙右下凹陷變形船板修復狀況

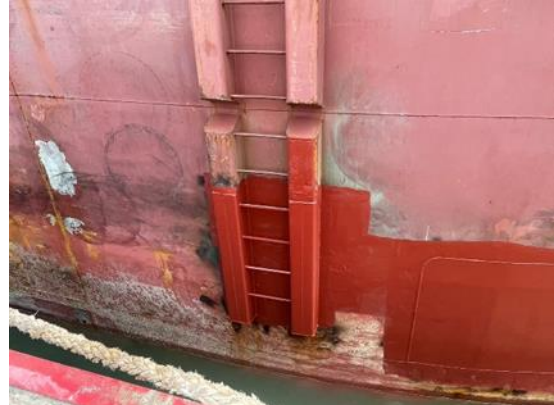
船艙右下側邊爬梯修復狀況

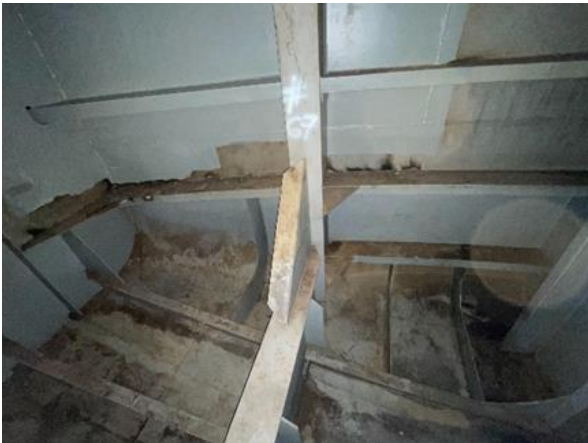
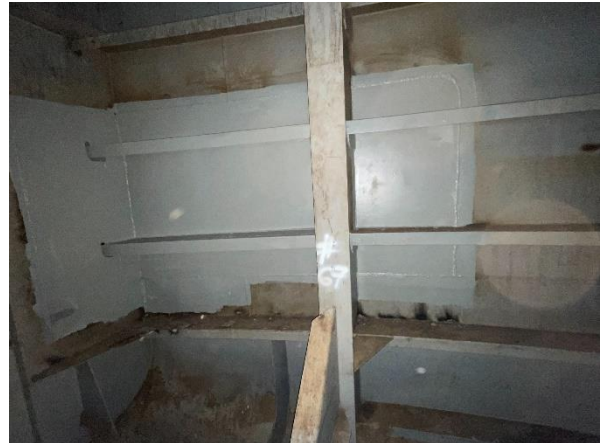
右船艙內部 1WBT 壓艙水艙肋骨變形凹陷已修復情況

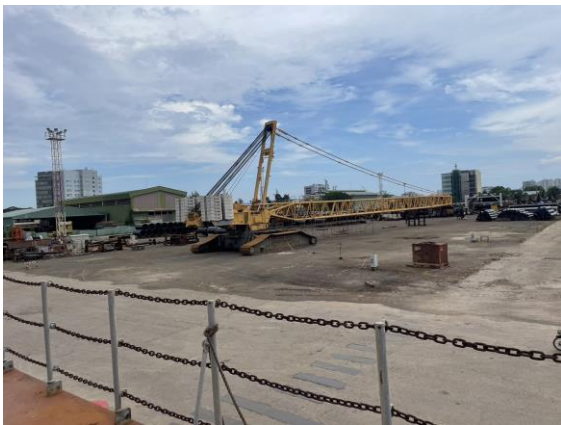
船邊欄杆狀況全已修復

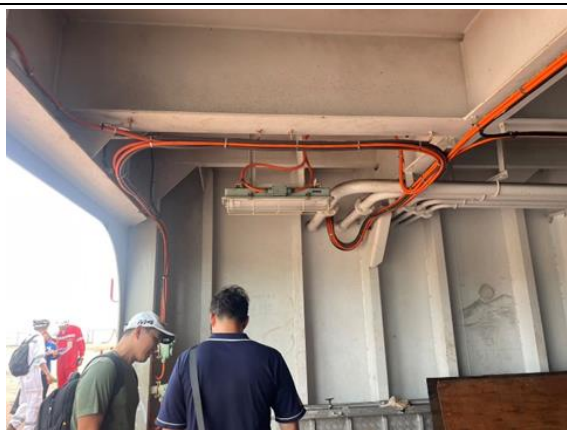
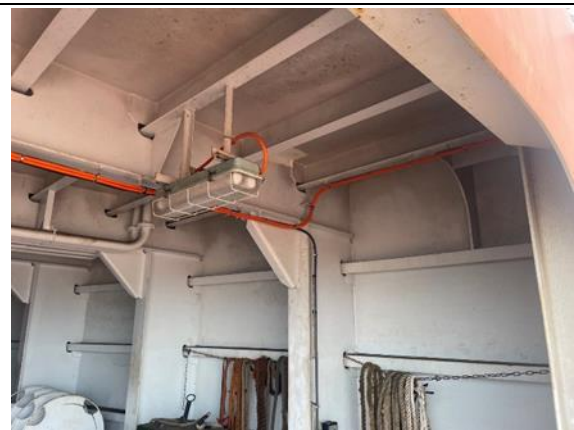
電線剪斷部分復原情形

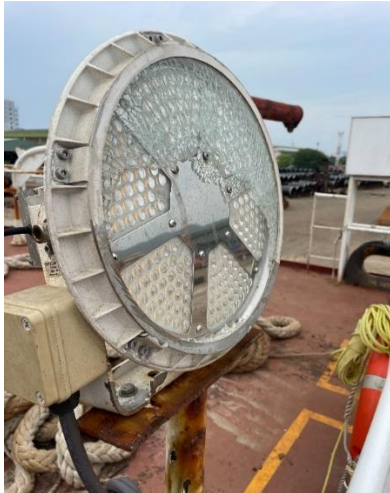
發現工作燈破損通知 EOS 處理

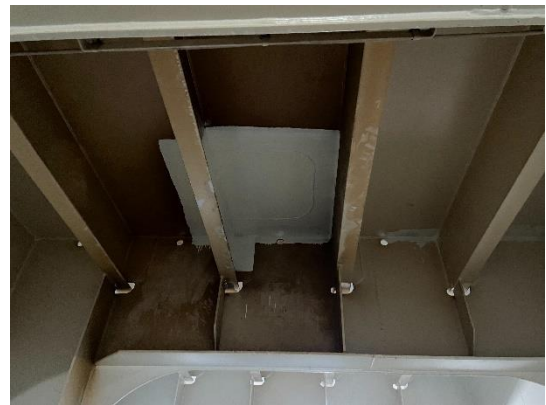
壓載水艙之間的走道檢查狀況，有修補鐵板之痕跡

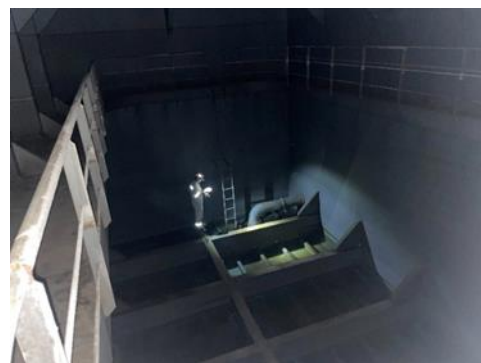
壓載水艙船板無變形跡象

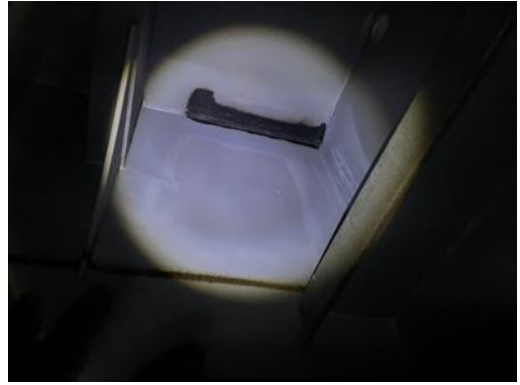
水艙頂部有燒焊痕跡

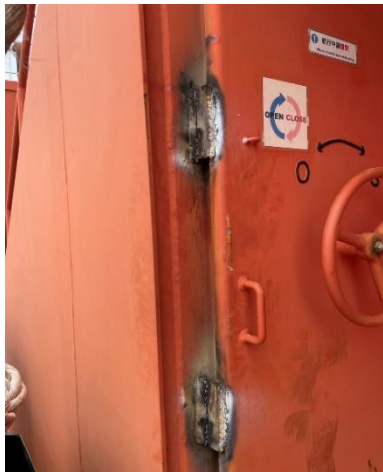
通往泵艙和倉庫的水密門因房海盜的關係都完全焊死進不去，已要求 EOS 處理。

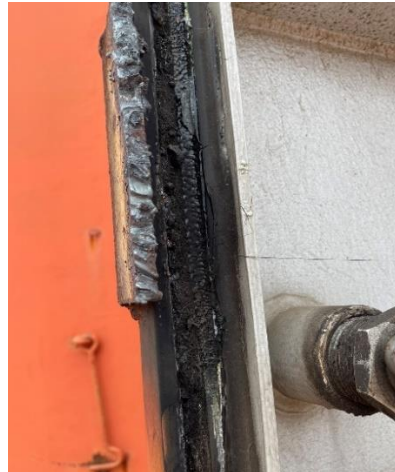
往控制室的門有解焊開來，但裡面的橡皮墊片已燒損，也要求業者改進。

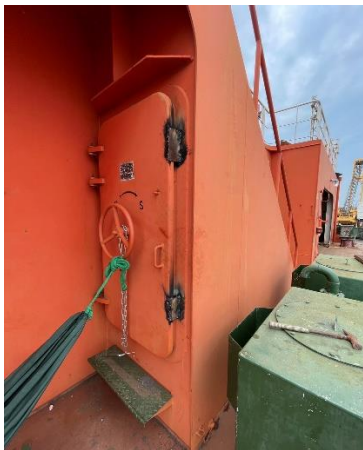
通往泵艙的水密門焊死之情況

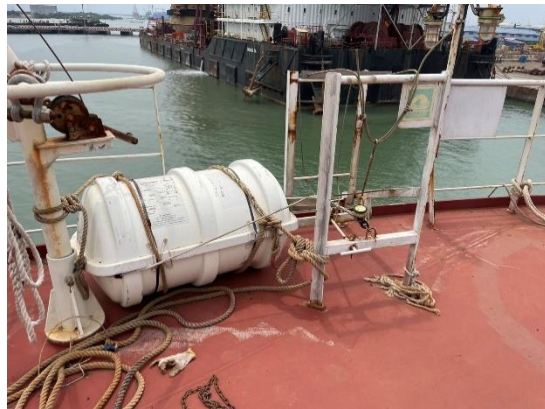
救生筏不在架子上，也要求業者改進

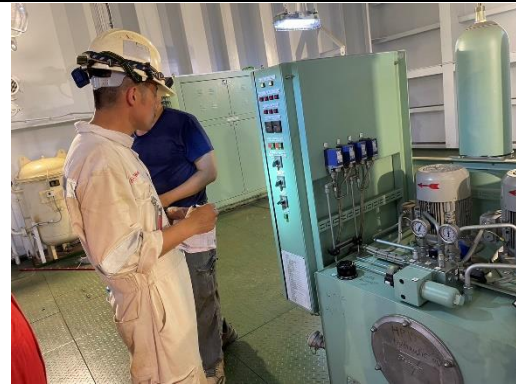
臺港 514001 號裝備運轉測試表 TIPM NO.514001 EQUIPMENT RUNNING TEST					
項次 ITEM	裝備名稱 EQUIPMENT NAME	測試日期 TEST DATE (d d/m m/yyyy)	測試結果 TEST RESULT		備註 REMARK
			正常 NORMAL	異常 ABNORMAL	
27	VALVE REMOTE CONTROL SYSTEM	21/05/2023		√	The valve "10WBCS" of valve remote control system was found malfunction. TIPM representative claimed that there are 2 valves for the affected water ballast loop. Hence, malfunction of the valve "10WBCS" won't break the operation of water ballast control.
28	U.P.S.	20/05/2023	√		
29	NO.1 E/R VENTILATING FAN	20/05/2023	√		
30	NO.2 E/R VENTILATING FAN	20/05/2023	√		
31	TOILET VENTILATING FAN	20/05/2023	√		
32	TOILET BOWL	20/05/2023	√		
33	WATER DISPENSER	20/05/2023	NA	NA	Water dispenser was not found while inspection. TIPC representative confirmed that the water dispenser had been removed.

閥控系統運轉狀況

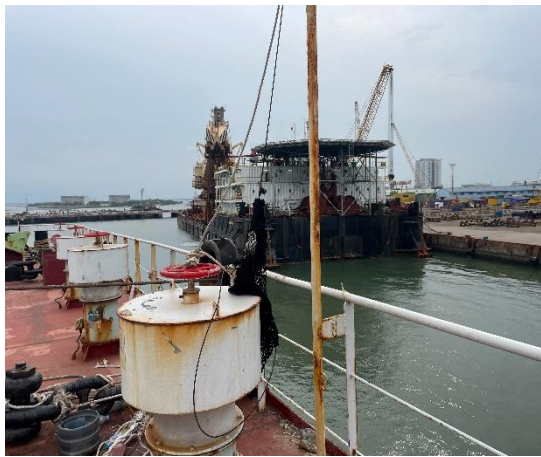
號標損壞

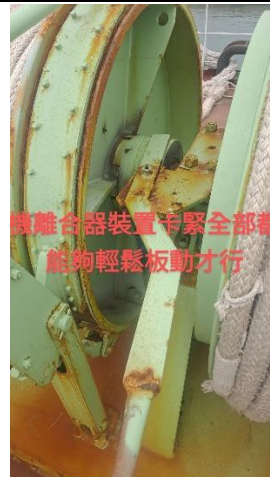
臺灣 514001 號裝備運轉測試表 TIPM NO.514001 EQUIPMENT RUNNING TEST					
項次 ITEM	裝備名稱 EQUIPMENT NAME	測試日期 TEST DATE (dd/mm/yyyy)	測試結果 TEST RESULT		備註 REMARK
			正常 NORMAL	異常 ABNORMAL	
1	Windlass(W1) (F-P)	21/05/2023		√	The clutch was found seized.
2	Windlass(W2) (F-S)	21/05/2023		√	The clutch was found seized.
3	Mooring Winch(M1) (A-P)	20/05/2023	√		
4	Mooring Winch(M2) (F-C)	20/05/2023	√		
5	Mooring Winch(M3) (A-S)	20/05/2023	√		
6	NO.1 D/G	20/05/2023	√		
7	NO.2 D/G	20/05/2023	√		
8	AIR CONDENSOR	21/05/2023		√	The running test can not be demonstrated owing to abnormal of item 18.
9	NO.1 BALLAST PUMP	21/05/2023		√	Motor was running but the water pressure of outlet can not be built.
10	NO.2 BALLAST PUMP	21/05/2023		√	Ditto
11	NO.3 BALLAST PUMP	21/05/2023		√	Ditto
12	NO.4 BALLAST PUMP	21/05/2023		√	Ditto
13	FIRE & BILGE PUMP	21/05/2023		√	Ditto
14	FIRE, BILGE & G.S. PUMP	21/05/2023		√	Ditto
15	BILGE TRANSFER PUMP	20/05/2023	√

上層甲板絞機離合器損壞

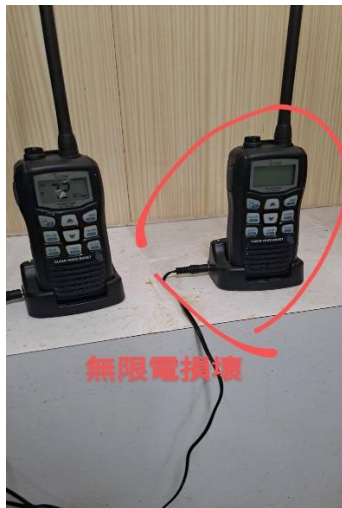
船上配備無線電損壞

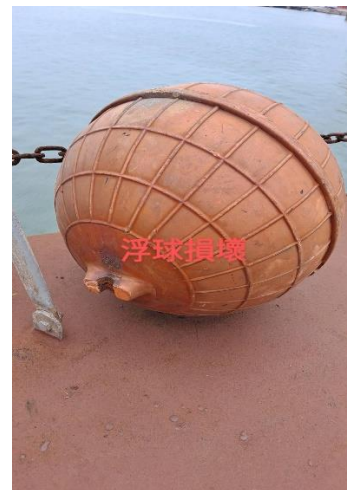
緊急拖曳纜浮球損壞

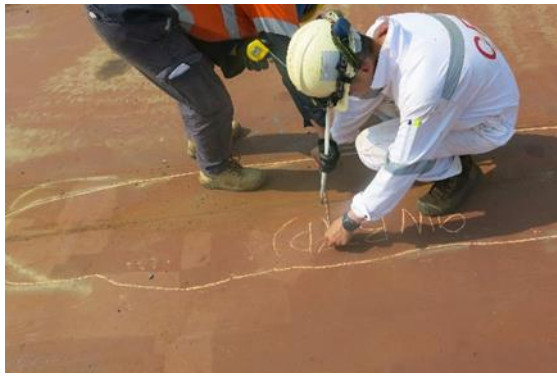
甲板上還是有幾處地板凹陷，拍照記錄此缺失告訴 EOS 改善

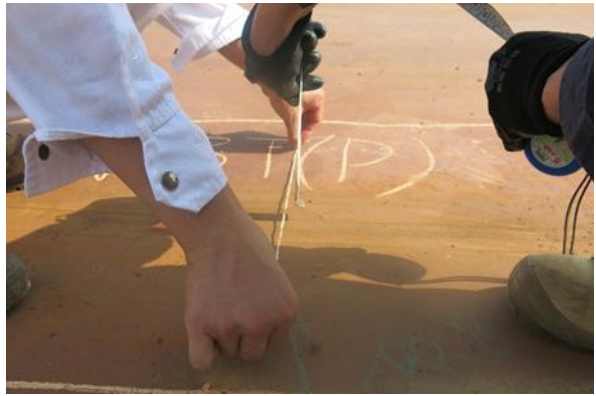
地板凹陷做記號
