出國報告(出國類別：其他)

電力機車68輛購案 檢驗及監督(113年第1梯次)

服務機關：國營臺灣鐵路股份有限公司

報告日期：113年5月3日

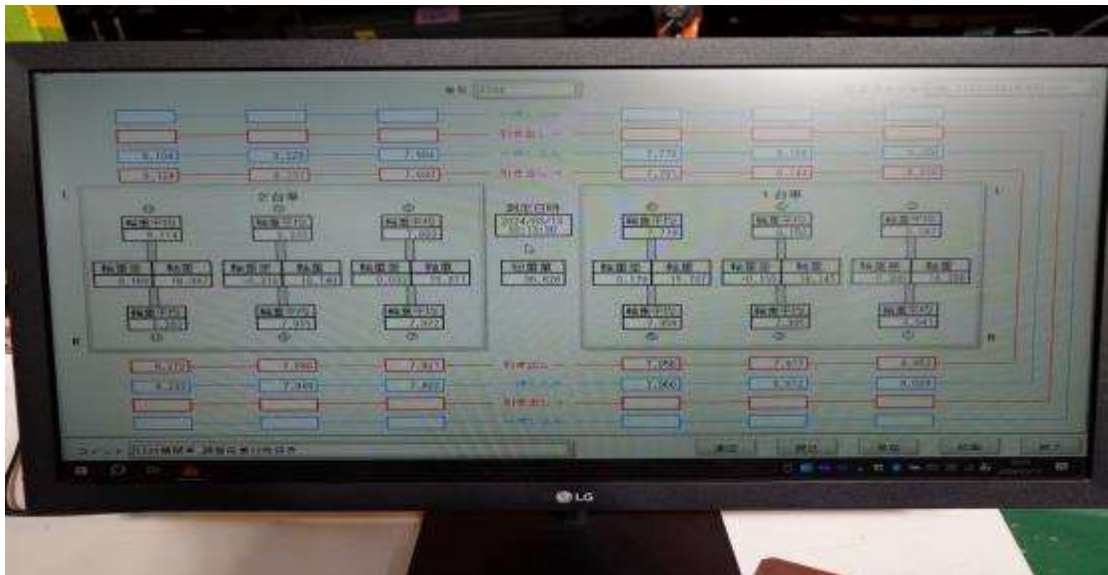
圖 3:E508 各車軸負載值和車輪負載左右差異值

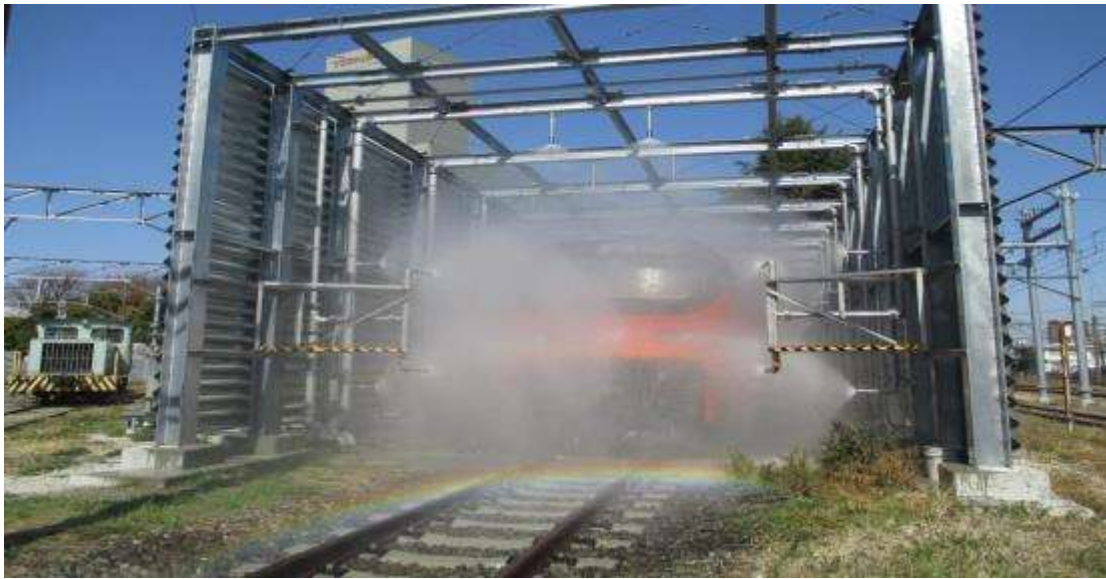
圖 6: 進行水密測試

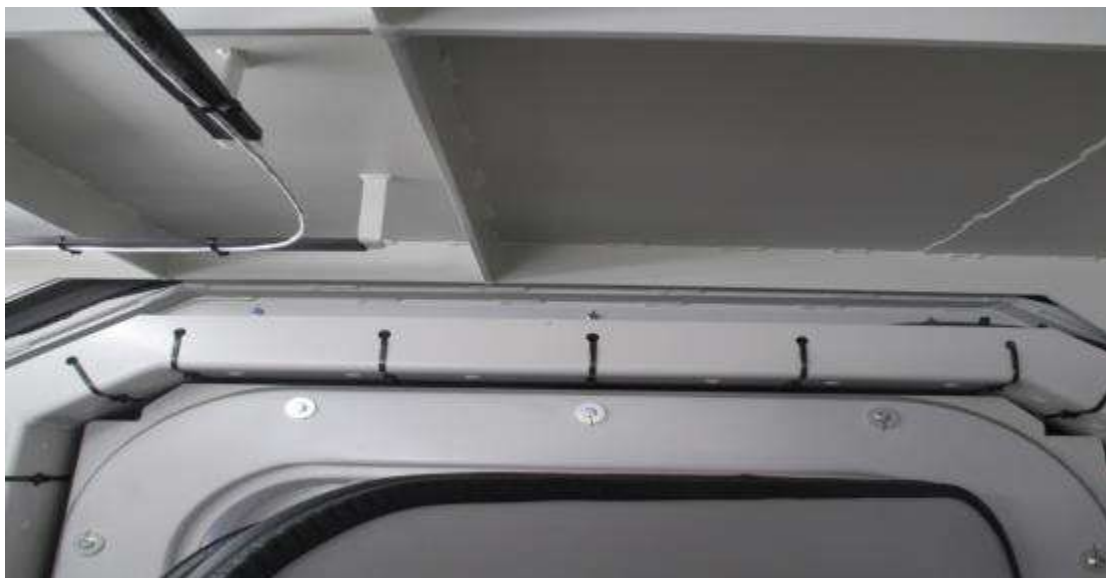
圖 7: 噴灑完成 15 分鐘後進行水密檢查

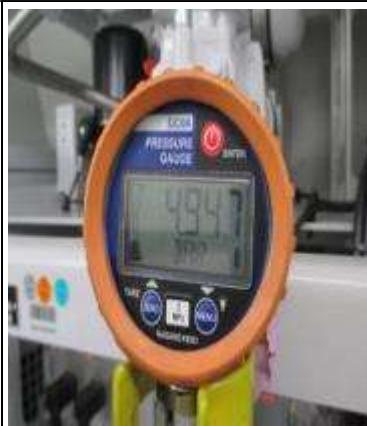
圖 12-11:用碼表開始計時一分鐘,確認 BP 壓力洩漏小於 0.4 bar /分

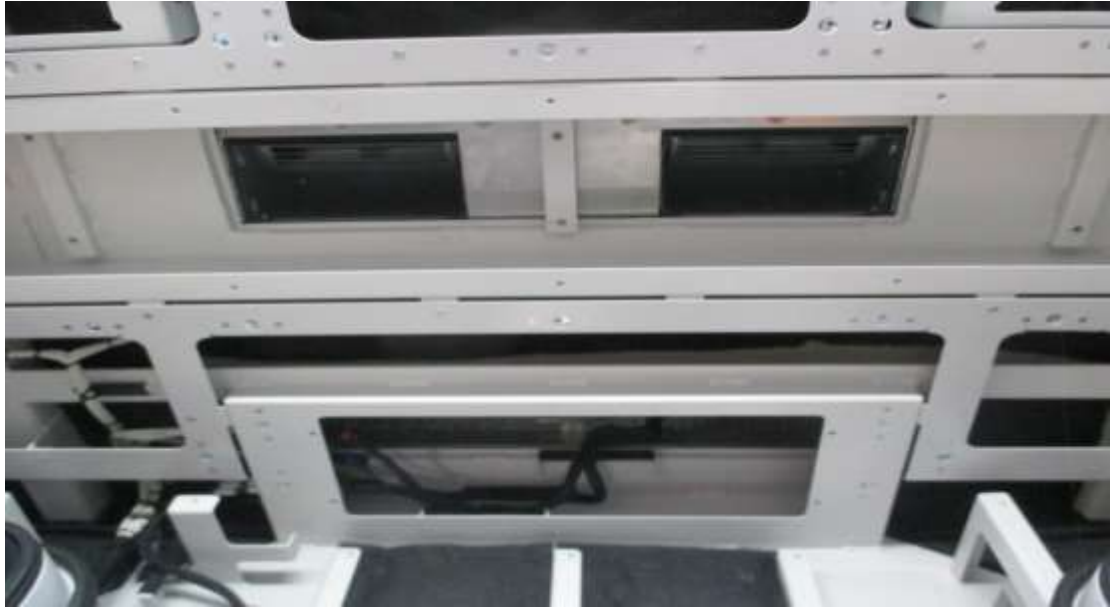
圖 15:檢視 RA 回風口與 SA 出風口沒有漏水

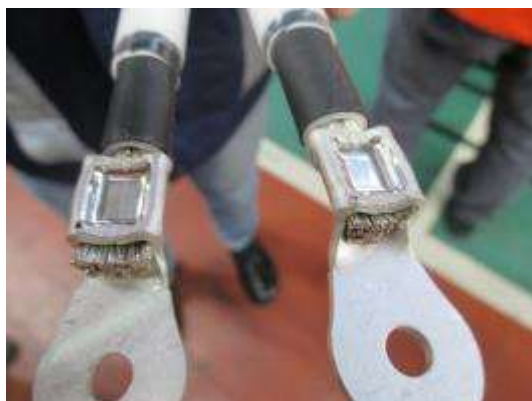
目前車輛檢修工作時較為常用之壓接方式為單點壓接。其缺點為施工時單點應力集中，易破壞電線結構，導致端子發燙進而燒損。應推廣使用六角壓接，因六角壓接施工時是以模具將端子固定同時皺縮內壓，其電線結構相對保持完整、有完善的包覆，能降低端子燒損的風險。除此之外，學習東芝施工方法在接線端子各個角度上膠包覆，可以隔絕銅線與空氣接觸，降低銅線產生。能減少由於接線端子燒損所引起的故障。

圖 26: 單點壓接

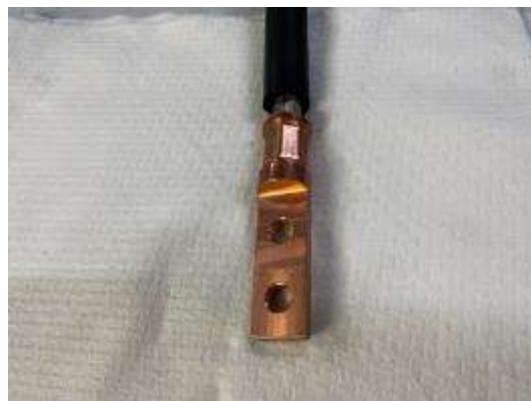
圖 27: 六角壓接

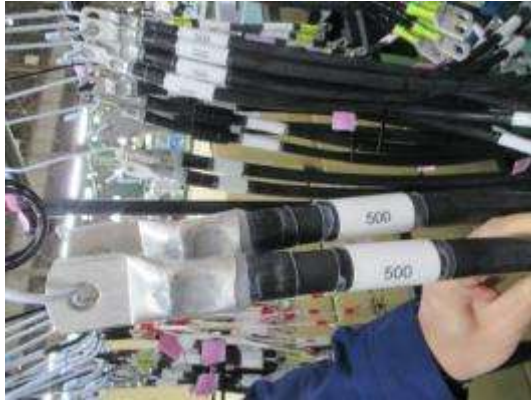
圖28:端子空隙處塗上矽膠

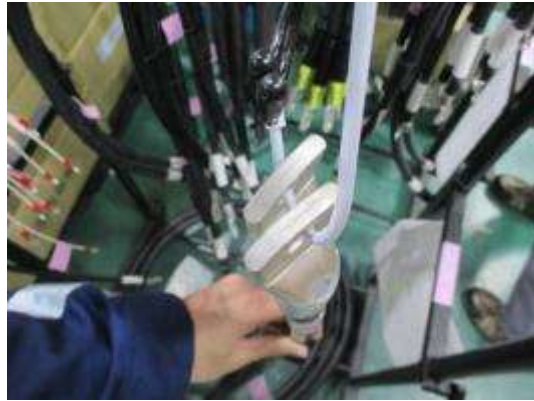
圖29:端子空隙處塗上矽膠
