出國報告書（出國類別：其他）

## 柴電機車 34 輛檢驗 (第三梯次)

服務機關：國營臺灣鐵路股份有限公司

派赴國家：西班牙

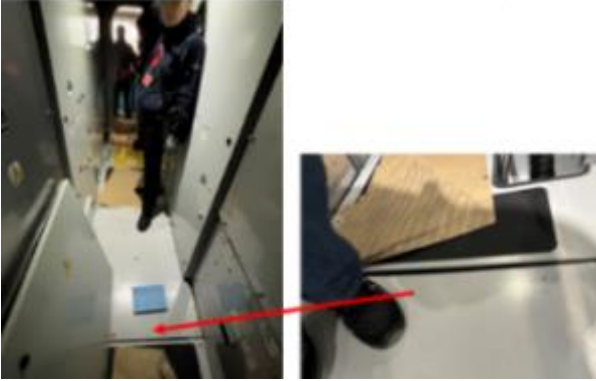
<p>2. 缺失通知單第 39 項，前端駕駛室進入車輛中間走道第四片地板下陷問題，因立約商先前有自行發現，並重新設計結構，且已於 R211 及 R212 上更換新設計的地板，但車輛已經上船運送中，無法確認改善狀況，請機務處於接船後確認 R211 及 R212 地板下陷問題改善狀況；R213 之後車輛立約商目前尚未安裝新設計之地板。</p>

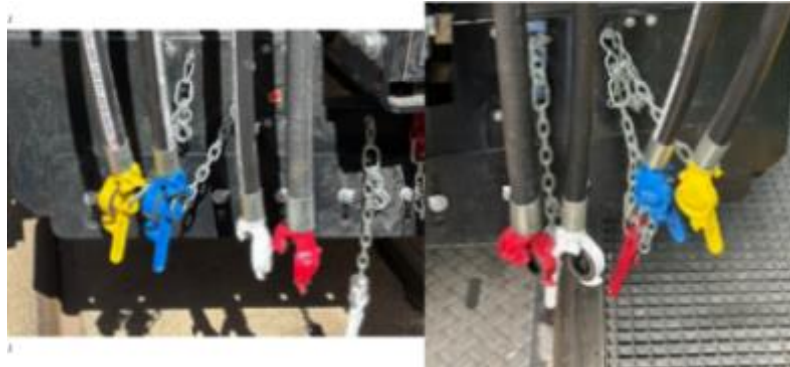
1. 立約商將逐一改善缺失單項目，並於改善後確認。
2. 缺失項目中油箱蓋內側泡棉原厚度尺寸 25mm，易造成加油人員的操作困難及蓋板鉸鍊長期受力損壞，會議決議泡棉依油箱蓋形狀切銷，並維持原厚度尺寸 25mm，立約商將提送設計圖面給予本公司審議。
3. 車輛內部中間走道第四塊地板支撐性不足的改善方案，立約商將提送設計圖面給予本公司審議。
4. 請機務處提供正確版本之空氣軟管接頭角度資料，並提供給立約商在台車輛之空氣軟管接頭角度不正確的數量，以備後續改善事宜。(圖為 R213、R214 目前之空氣軟管接頭角度)

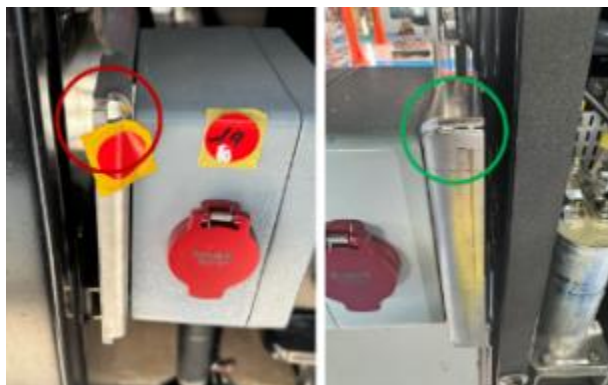
5. 請機務處確認並提供給立約商在台車輛之車下引擎停止鈕的錯誤基座(邊角尖銳)的數量，以備後續改善事宜。(錯誤為左圖，正確設計為右圖)

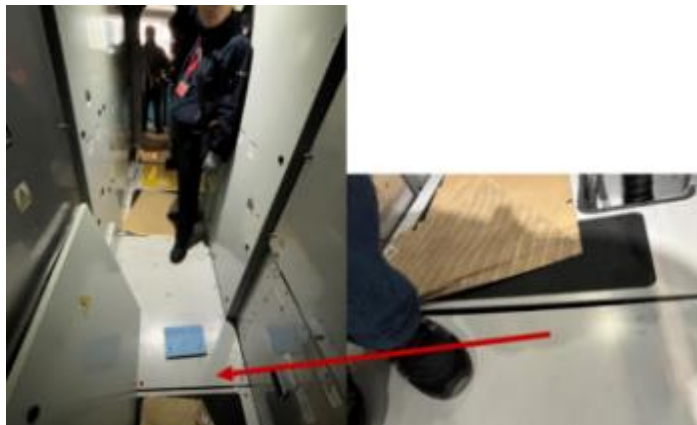
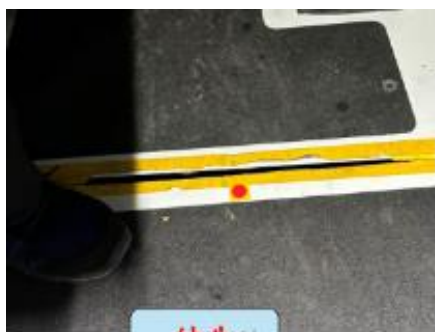
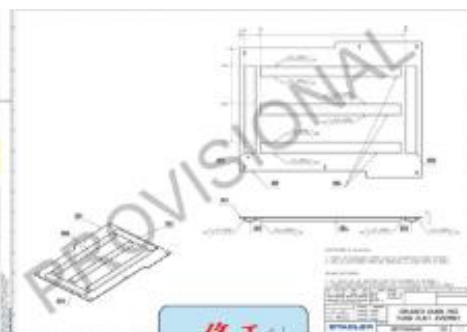
1. 前端駕駛室進入車輛中間走道第四片踩踏時會下陷，下方支撐性不足。(立約商通知已於 R209-R2122 改善，改善狀況待確認並追蹤)  
=>因立約商先前有自行發現，並重新設計結構，已於 R209~R212 車輛更換新設計的地板並測試正常，詳圖及程序再請機務處依立約商設計圖面送審確認。因車輛已經上船運送中，無法確認改善狀況，請機務處於接船後確認 R209-R212 地板下陷問題改善狀況；R213 之後車輛立約商待機務處審查完成及更換。

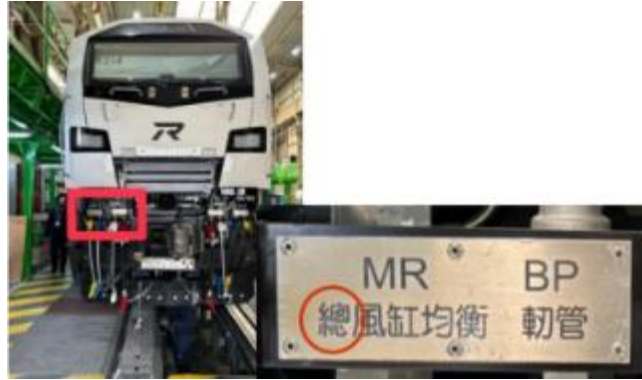
2. 右前左後之空氣軟管銘牌(總風缸均衡)之「總」字印刷錯誤(少一點)。  
=>請機務處確認臺灣所有 R200 型及運送中的 R209~R212 等車輛，錯誤銘牌總數量並提供給立約商，立約商將於新銘牌製作完成後，寄送臺灣協助更換。

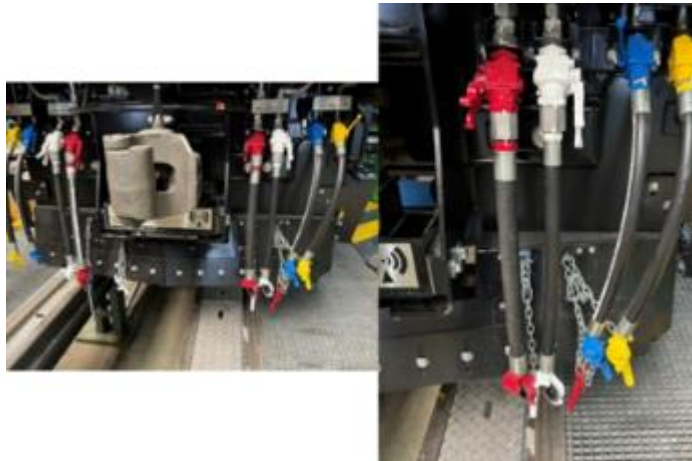
3. 車輛前後端軟管亞接頭不正。  
 =>目前已於 R213、R214、R215、R216 調整改善完成，在拉瓦利杜伊克索廠的 R217~R219 也將會陸續修改。西班牙立約商與台灣立約商討論後，因彰化貨車連掛軟管連接問題，立約商將會再依聯掛問題向機務處提出報告。

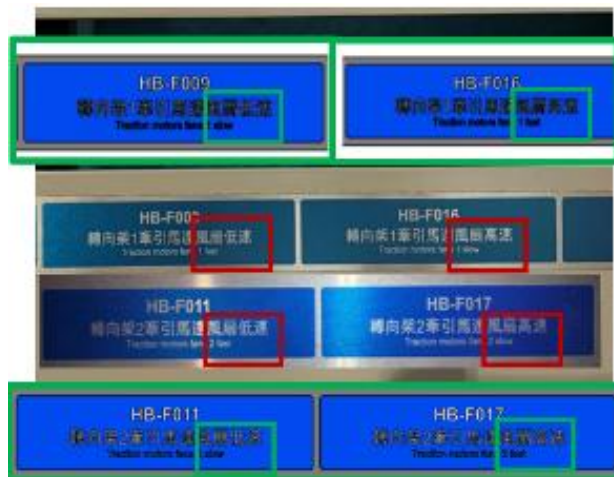
4. HB-F009/F016/F011/F017 銘牌英文錯誤，中文「低速」英文寫「Fast」，中文「高速」英文寫「Slow」。  
 正確：HB-F009/F011 低速=>Slow      HB-F016/F017 高速=>Fast

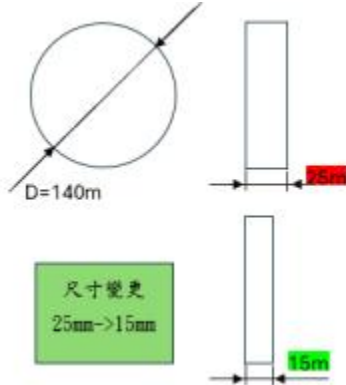
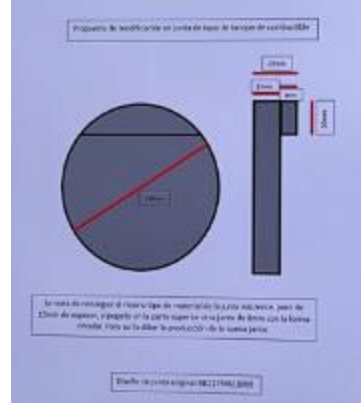
5. 油箱蓋泡棉太厚導致人員操作困難。

=>經台灣立約商確認回復，目前泡棉厚度於使用一段時間後，厚度剛好呈現一個貼合的形狀，不建議更改。機務處同意立約商提議，監造人員依照機務處的決議辦理。

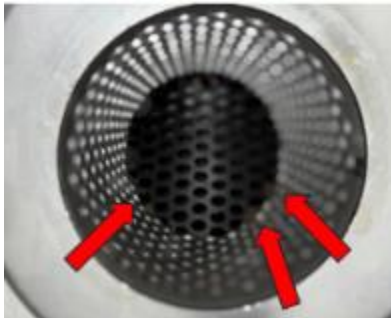
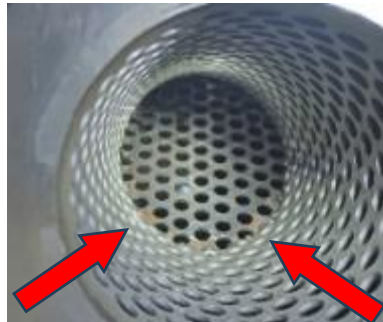
6. 左/右加油口內濾網疑似生鏽。

=>待廠商分析後，確認改善方案。

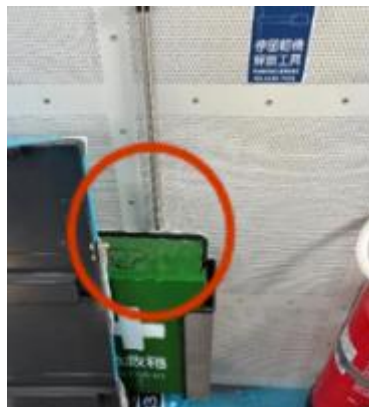
7. 後急救箱與工具干涉，不易拿取。

=>待廠商研擬後，確認改善方案。

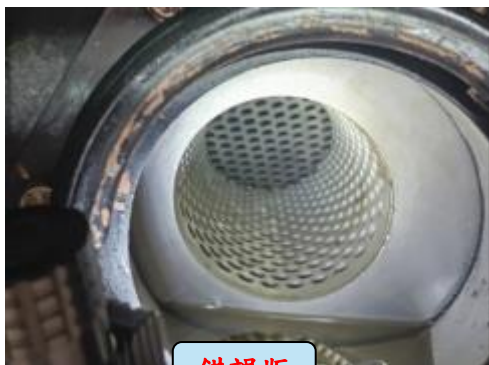
錯誤版

8. 左/右加油口內濾網方向相反。

=>請機務處協助統計 R201~208，加油口內濾網方向相反之濾網，將由 STADLER 臺灣代理商施工調整方向。

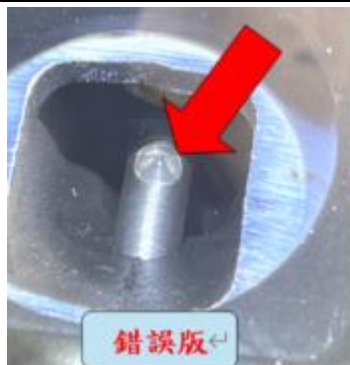
錯誤版←

9. R213 左 2、3 及右 2、3 砂箱內空氣噴頭朝上，方向錯誤(正確朝下)。

=>請機務處協助統計 R201~208，砂箱內空氣噴頭朝上之車輛，將由 STADLER 臺灣代理商施工調整方向。

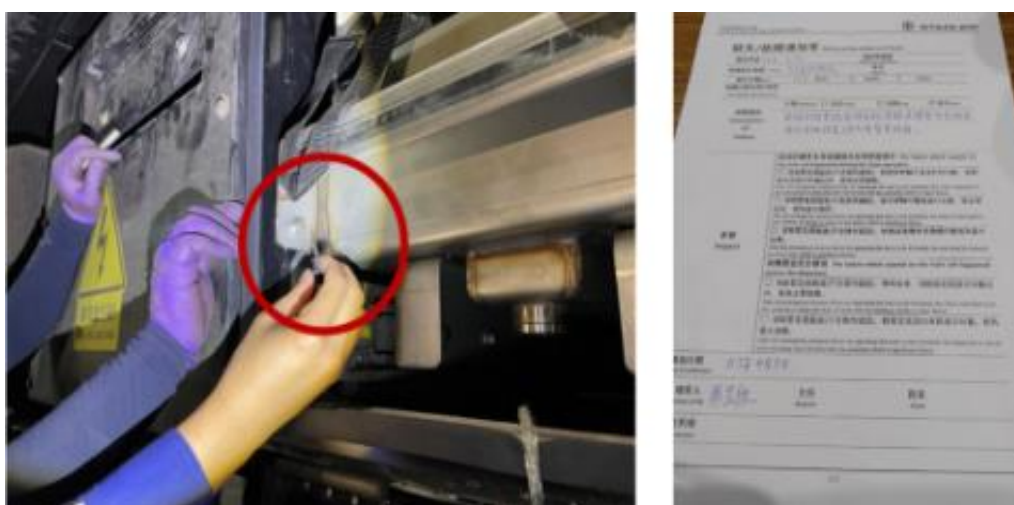
(電瓶基座插銷/R201 缺失單)

目前花蓮機務段發現車體兩側電瓶箱基座固定插銷直徑太小，結構強度不足，由於臺灣路線彎曲，車體傾斜程度與搖晃頻率較大，電瓶總成重心偏移，以目前使用的插銷尺寸，易造成變形或斷裂(R201 兩側已斷裂)，電瓶總成恐有脫出的危險，建議加大插銷直徑，抑或加強固定方式。
