出國報告（出國類別：其他）

## R200 型柴電機車 34 輛購案 製造廠監造檢驗

服務機關：國營臺灣鐵路股份有限公司

派赴國家：西班牙

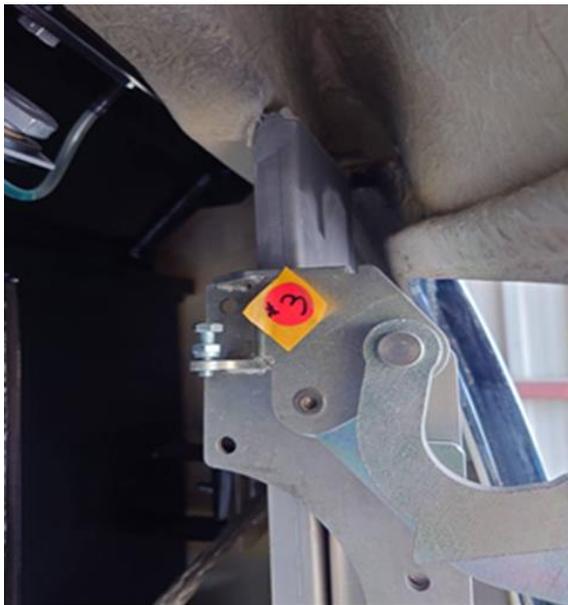
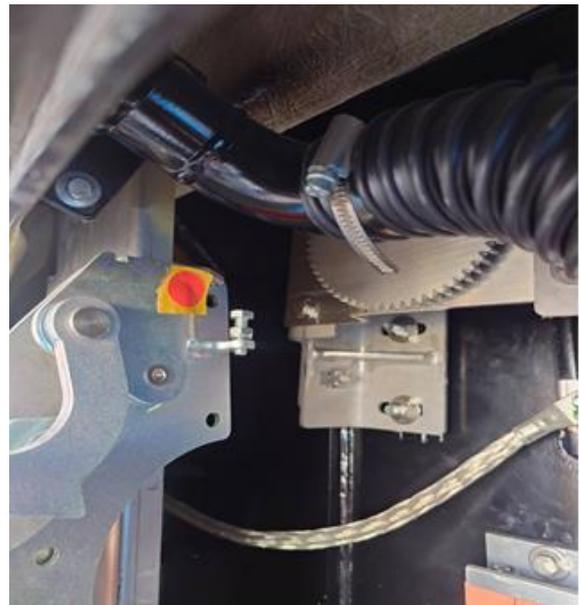
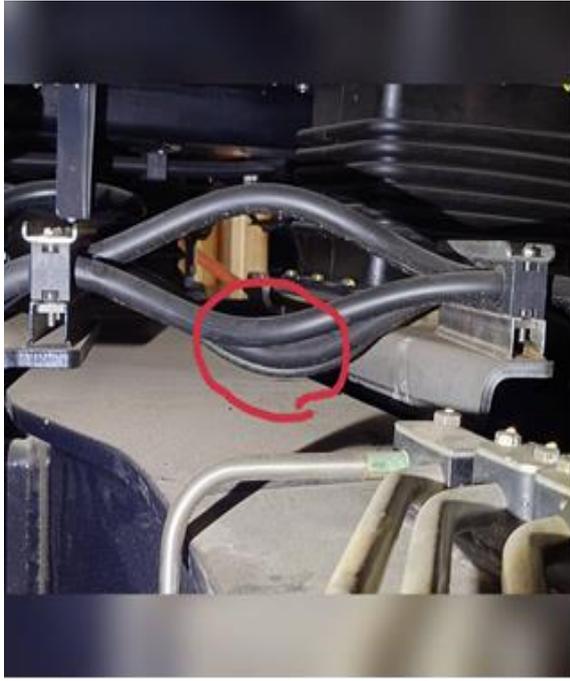
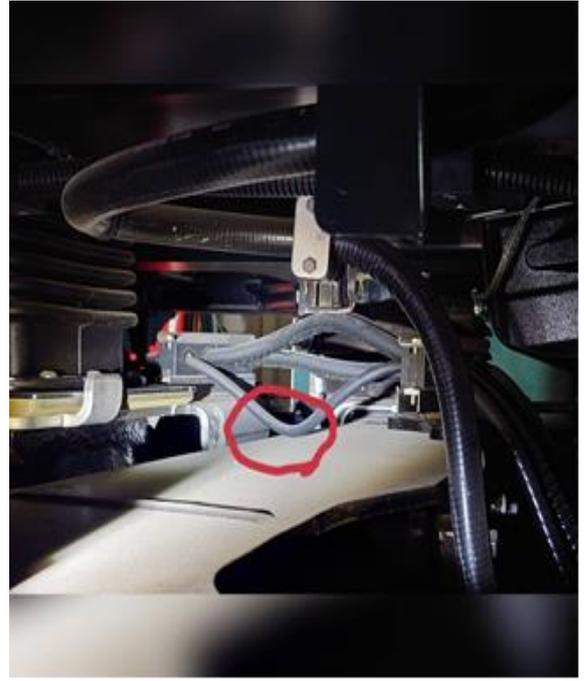
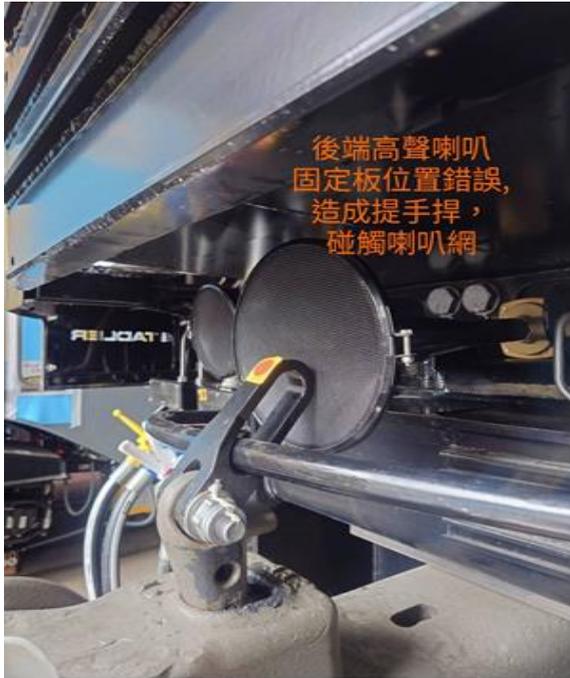
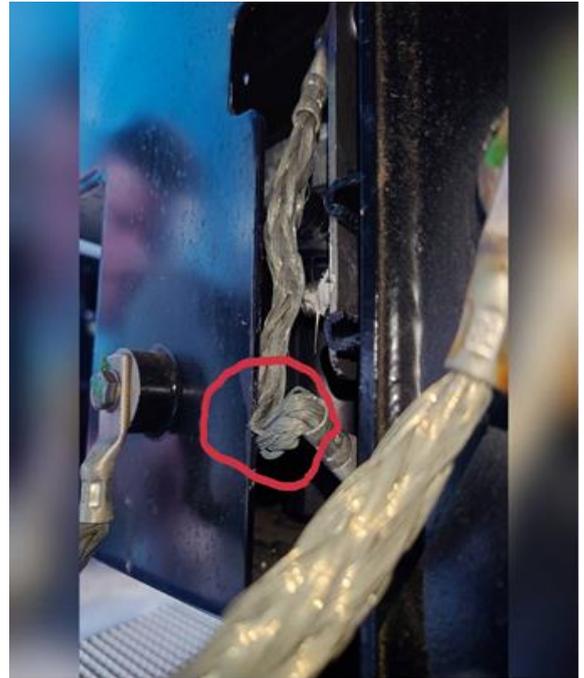
1. 後端高音喇叭座安裝不良，與連結器解鎖時，喇叭會與拉桿環產生干涉。
2. 左側下方尿素泵接地線與外蓋干涉。
3. 前左右後右車頭蓋板定位螺絲未固定。
4. 2、5 馬達引線與轉向架干涉。
5. 全車補漆。
6. 會議。

113.06.20	四	<ol style="list-style-type: none"> <li>1. R213 缺失改善後情形               <ol style="list-style-type: none"> <li>1. 後端高音喇叭座安裝不良，已切割重新焊粘。</li> <li>2. 左側下方尿素泵接地線與外蓋干涉已改善。</li> <li>3. 前左右後右車頭蓋板定位螺絲改善固定。</li> <li>4. 2、5 馬達引線與轉向架干涉已改善。</li> </ol> </li> <li>2. R214 缺失改善後情形               <ol style="list-style-type: none"> <li>1. 油箱固定螺絲已安裝開口銷。</li> <li>2. 左右側電瓶箱防水填補膠未黏妥。</li> <li>3. 第四馬達引線固定螺絲已鎖緊。</li> </ol> </li> </ol>

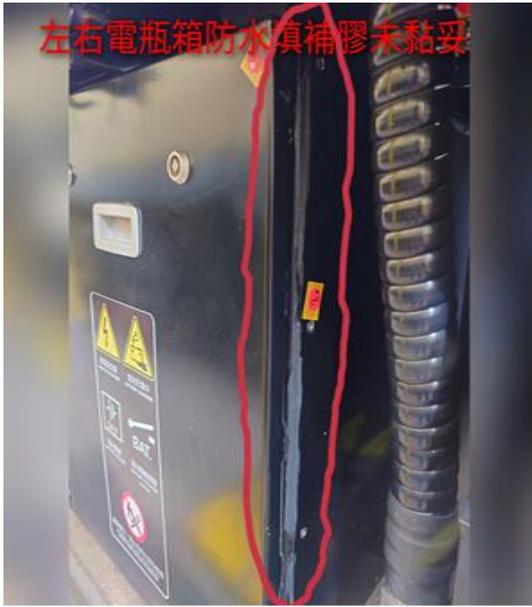
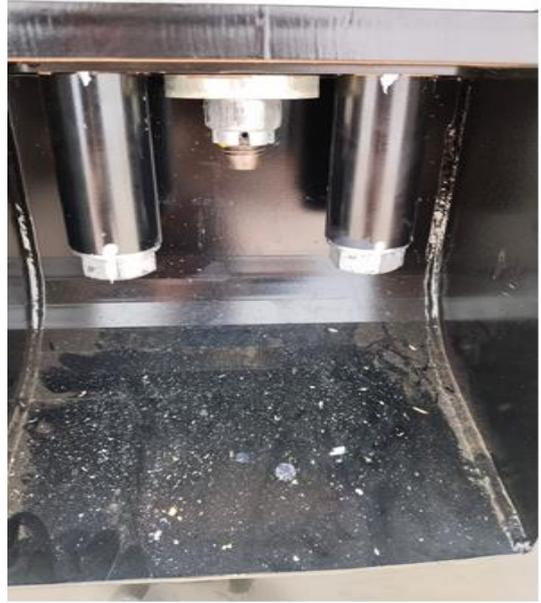
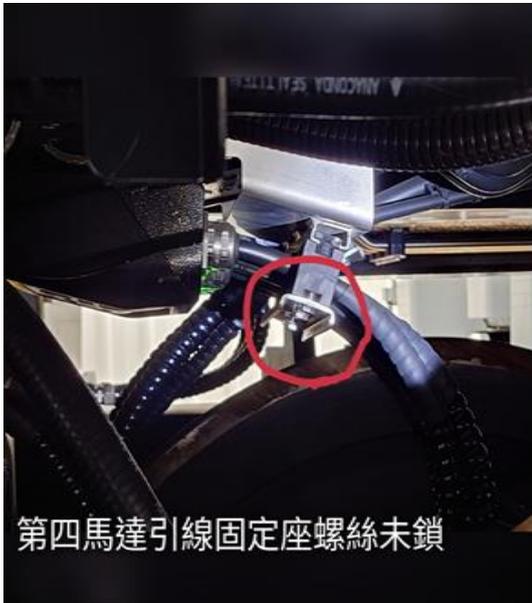
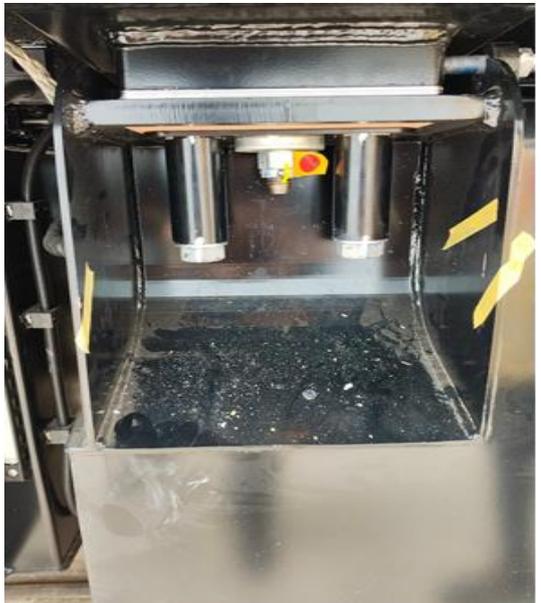
專案名稱：柴電機車 34 輛購案	
日期：113.06.19 (三)	地點：西班牙-瓦倫西亞廠
製造/改造項目： 瓦倫西亞廠： R213:細部檢查 R214:細部檢查	
檢查項目： 左側電瓶箱填補防水膠未平整妥當。 1. 柴油箱固定螺絲未安裝開口銷。 2. 左右側電瓶箱填補防水膠未平整妥當。 3. 第四馬達引線固定做螺絲未鎖。 4. 前端駕駛室後方電氣室走道，第五塊地板強度不夠，人員經過時踩踏會下陷。。	
備註： 討論 R213 細部檢查缺失項目。

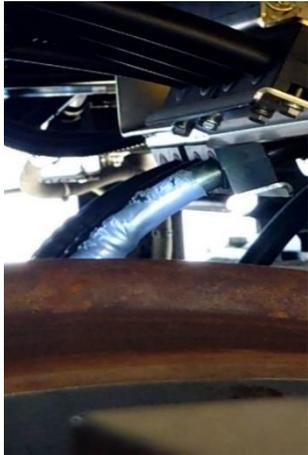
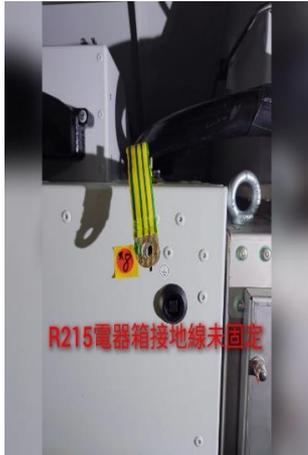
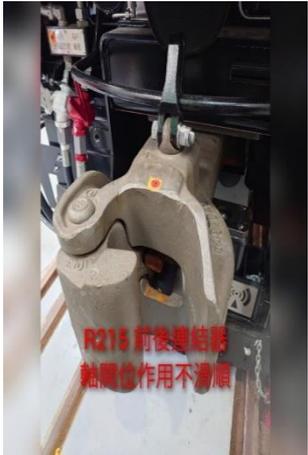
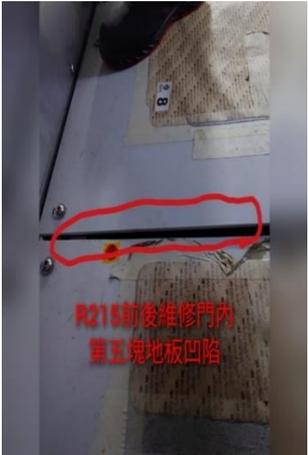
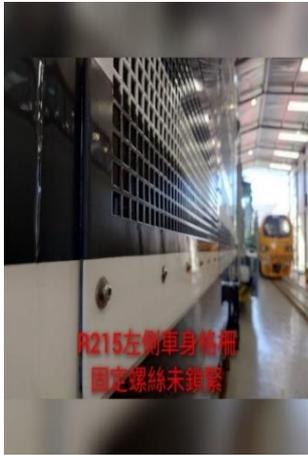
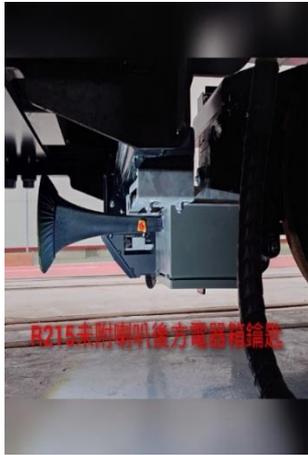
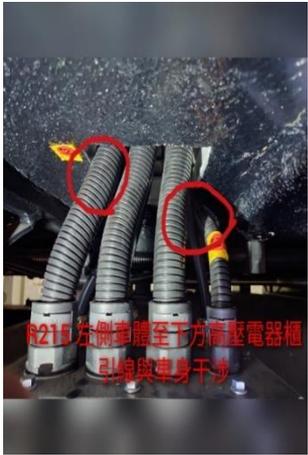
專案名稱：柴電機車 34 輛檢驗	
日期：113.06.20(四)	地點：瓦倫西亞廠/拉瓦利杜伊克索廠
車 號	不 良 處 所
R214	<ol style="list-style-type: none"> <li>1. R214 第四馬達引線熱縮套破損。</li> <li>2. 排水考克把手無藍色把手套。</li> </ol>
R215	<ol style="list-style-type: none"> <li>1. 車上走道電器箱接地未接地固定。</li> <li>2. 後通內地五塊地板不穩固。</li> <li>3. 前後端連結器軸開作動不滑順。</li> <li>4. 左側車身格柵固定螺絲未鎖緊。</li> <li>5. 後方車下喇叭未附電氣箱鑰匙。</li> <li>6. 左側下方高壓電器櫃引線與車體引線孔干涉。</li> </ol>

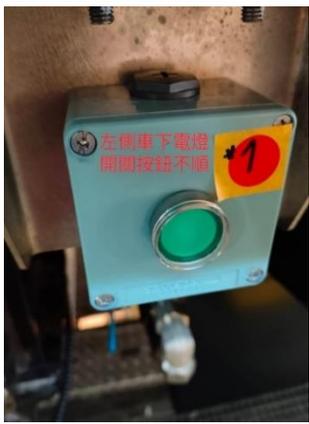
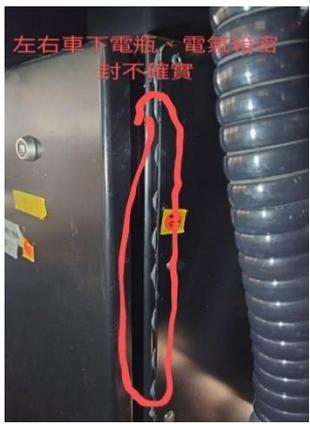
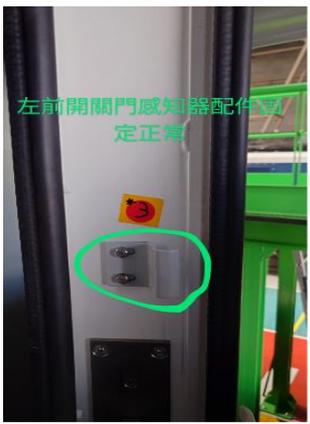
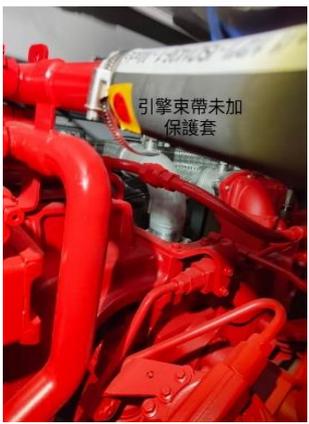
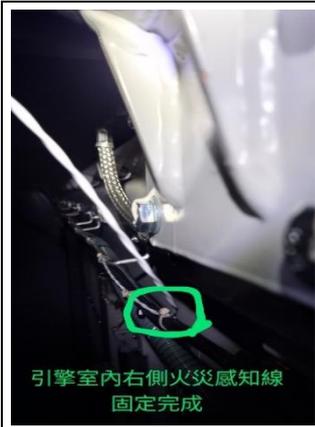
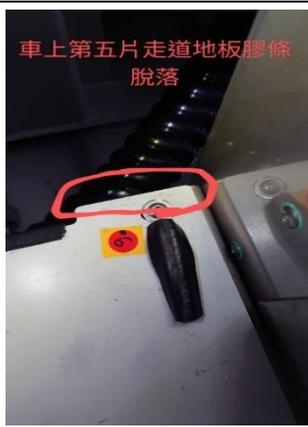
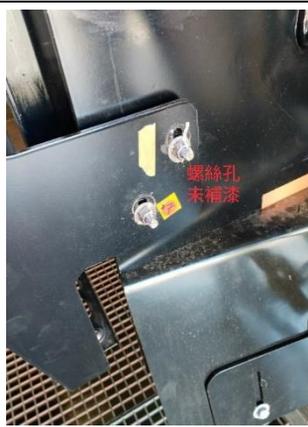
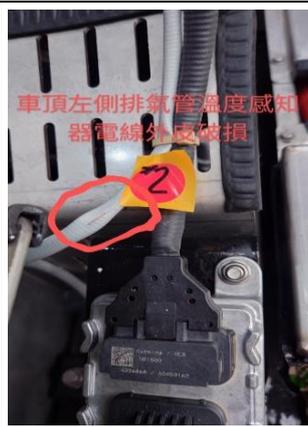
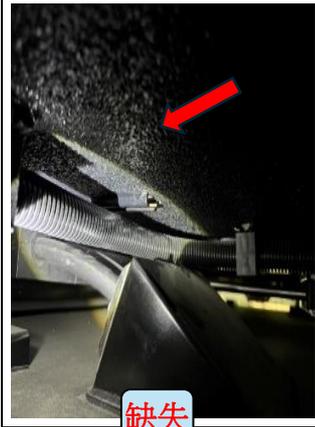
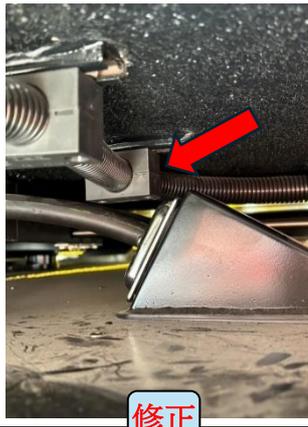
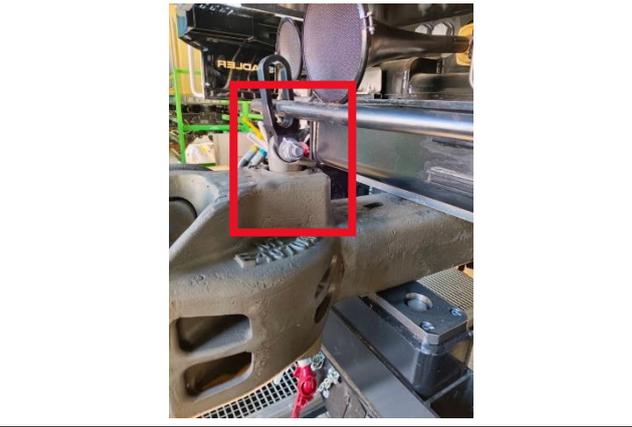
專案名稱：柴電機車 34 輛購案			
日期：113.06.25 (二)	地點：西班牙-瓦倫西亞廠		
製造/改造項目： 瓦倫西亞廠： <span style="float: right;">拉瓦利杜伊克索廠：</span> R216:細部檢查			
檢查項目： R216 缺失項目討論及改善確認。			
通知改善事項： R216 車下主體配件已安裝完成，車上電器箱及後端駕駛室配線安裝進行中，細部檢查。 <ol style="list-style-type: none"> <li>1. 車下綠色按鈕開關作動不順暢。</li> <li>2. 左右側車下電瓶電氣箱密封不確實。</li> <li>3. 左前門開關感知器配件未固定(已修妥)。</li> <li>4. 引擎室內右側火災感知線未妥善固定(已修妥)。</li> <li>5. 引擎冷卻水管束環未加保護套。</li> <li>6. 前端車廂中間走道第五片地板膠條脫落。</li> <li>7. 前端右側爬梯固定螺絲未補漆。</li> <li>8. 車頂左側排氣管溫度感知器電線外皮破損。</li> <li>9. 前後連結器，有時會落鎖不完全。</li> </ol> 會議			
備註：前後連結器浮上測試時均失敗過。 R216 缺失事項:

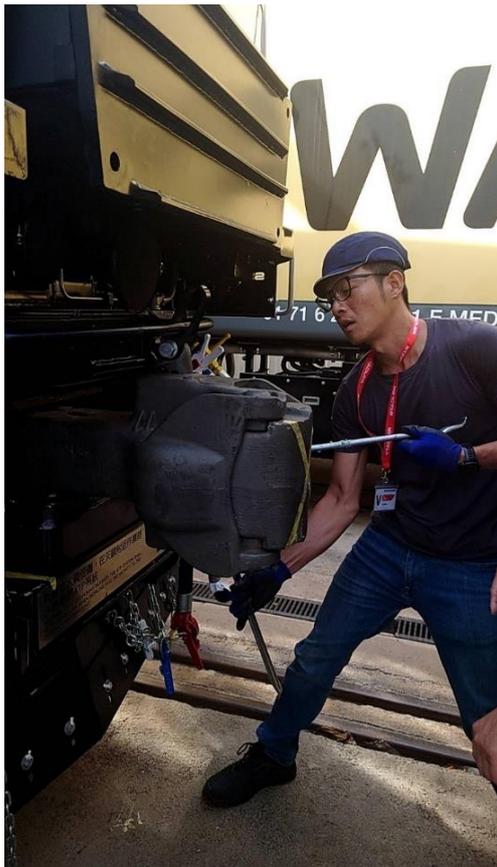
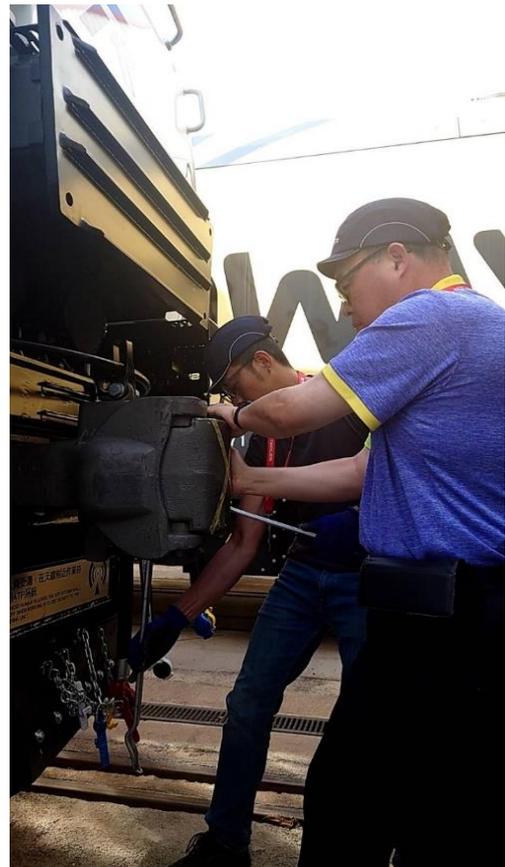
- 1. R213 前端連結器有時落鎖不完全。
- 2. R214 R215 R217 前後端連結器有時落鎖不完全。

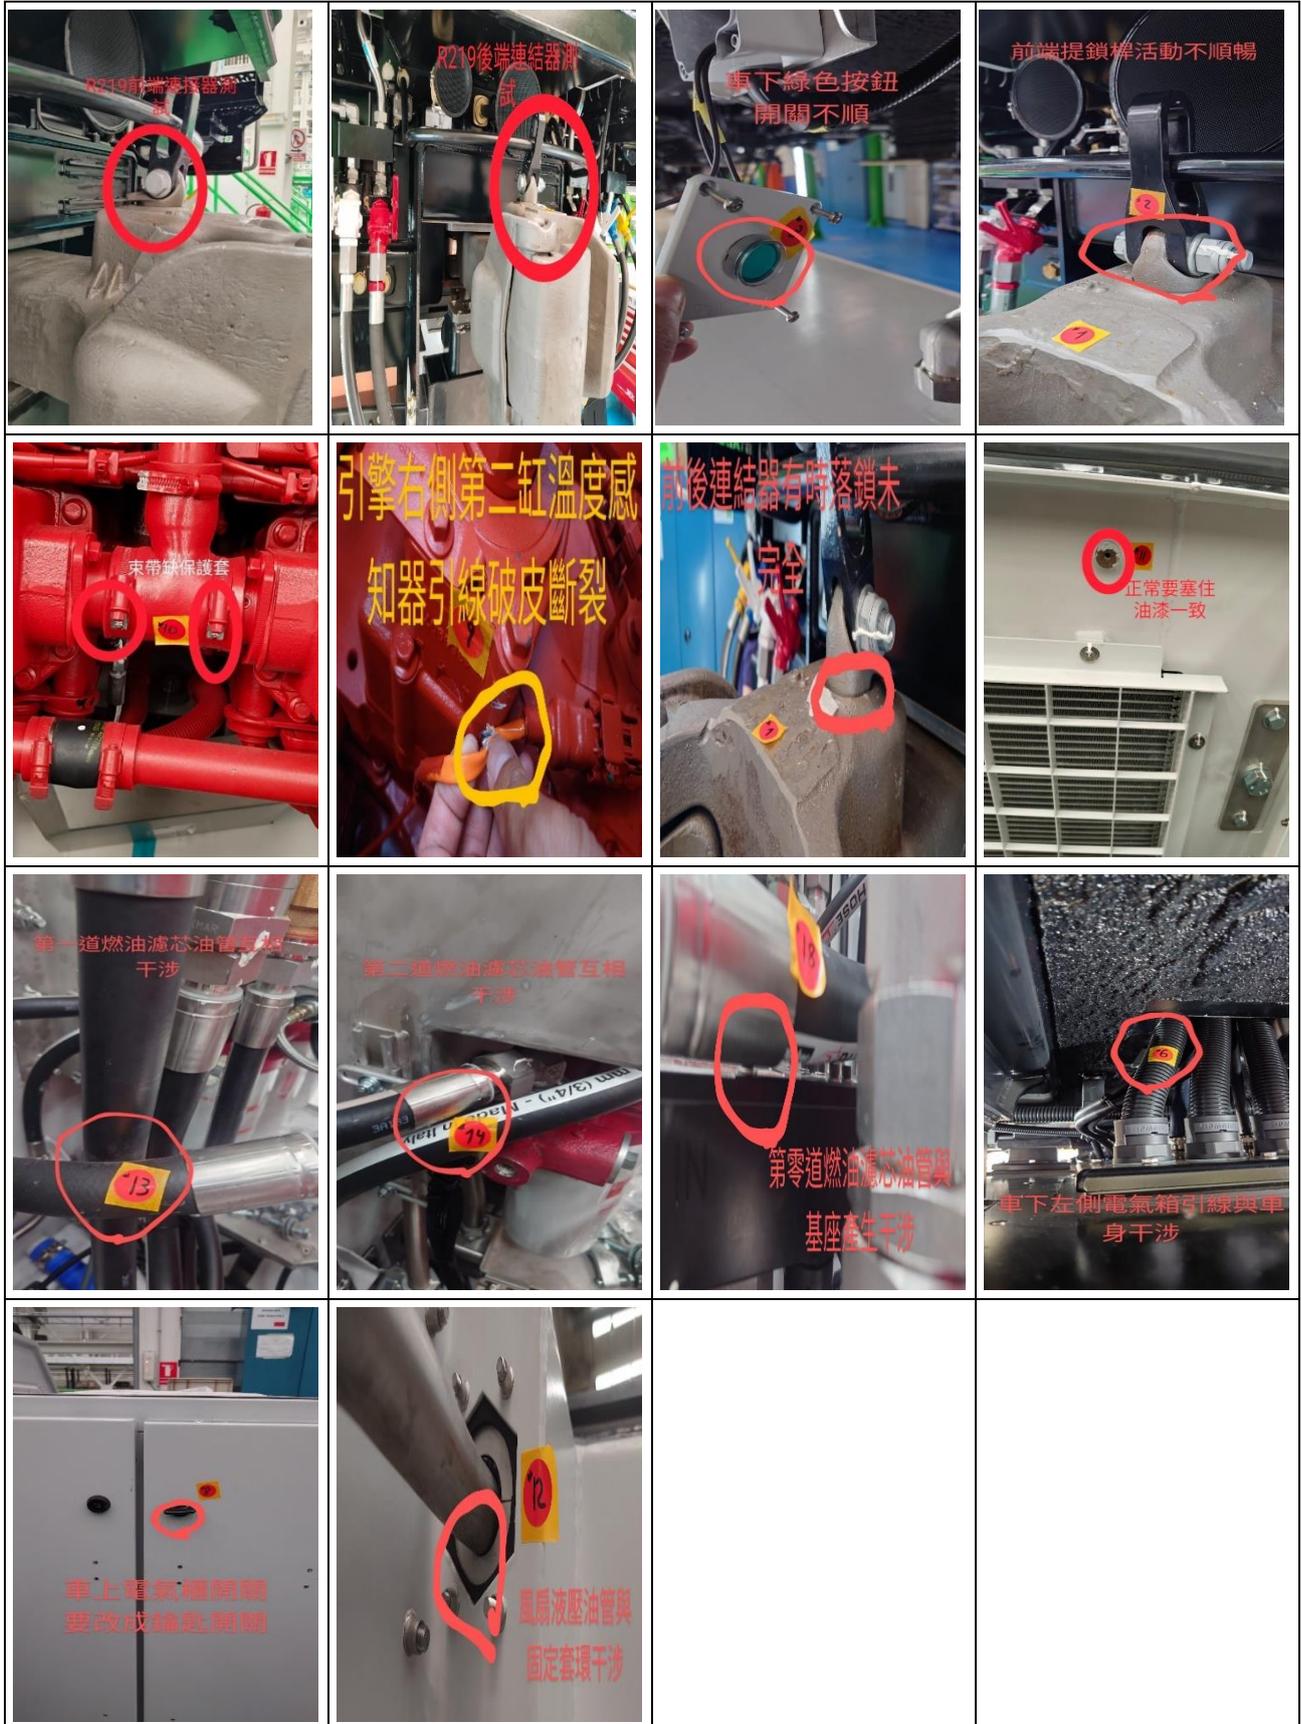
專案名稱：柴電機車 34 輛購案	
日期：113.06.27 (四)	地點：西班牙-瓦倫西亞廠 拉瓦利杜伊克索廠
製造/改造項目：	
瓦倫西亞廠: R213:風泵液壓油洩漏檢修	拉瓦利杜伊克索廠: R222:第一站主體打磨 R221:第二站配管配線線連接 R220:第三引擎與發電機安裝 R219:第四站配管配線線連接初步檢查
檢查項目：	
R219 初步車下細部檢查及連結器測試。	
通知改善事項:	
R219 缺失:	
<ol style="list-style-type: none"> <li>1.前後連結器有時落鎖未完全。</li> <li>2.前連結器提鎖桿作動不順暢。</li> <li>3.右側車下側綠色按鈕燈開關作動不良。</li> <li>4.車下電瓶電氣箱密封不確實。</li> <li>5.左右燃油箱加油孔無蓋。</li> <li>6.左側車下電氣箱引線與車身干涉。</li> <li>7.右側電瓶箱電池一顆螺絲少墊片未鎖緊。</li> <li>8.車上電氣箱開關要改成鑰匙開關。</li> <li>9.引擎右側第二缸溫度感知器引線破皮斷裂。</li> <li>10.引擎水管束環缺保護套。</li> <li>11.散熱器上方螺絲孔未密封油漆。</li> <li>12.風散液壓油管與固定套環干涉。</li> <li>13.第一道燃油濾芯油管互相干涉。</li> <li>14.第二道燃油濾芯油管互相干涉。</li> <li>15.車上火災感知引線固定螺絲未鎖至定位。</li> <li>16.中間走道第五片地板踩下容易凹陷。</li> <li>17.中間走道第五片地板與油管產生干涉。</li> <li>18.第零道燃油濾芯油管與基座產生干涉。</li> </ol> <p style="text-align: center;">(目前尚未完成車體整體檢查，待完成後一併提出通知改善事項報告。)</p>

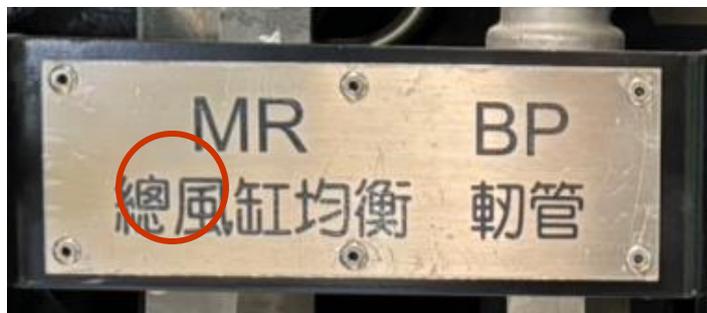
1. 缺失通知單第 27 項，請機務處確認目前臺灣所有 R200 型車輛及目前運送中的 R209~R212 等車輛，車前軔管銘牌(總風缸均衡)之「總」字印刷錯誤(少一點)之錯誤銘牌總數量並提供給立約商，立約商將於新銘牌製作完成後，寄送臺灣協助更換。

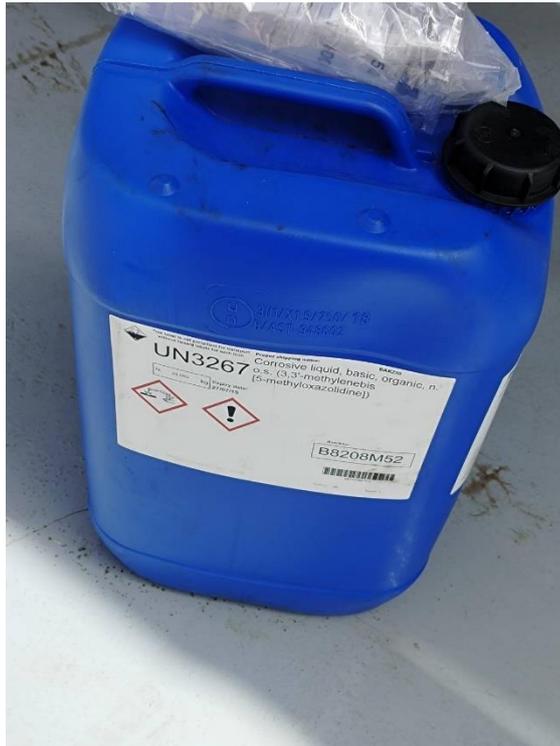
2. R213 車輛立約商目前有改善安裝新設計之地板未盡理想。
3. R213 燃油箱添加除菌劑 650cc

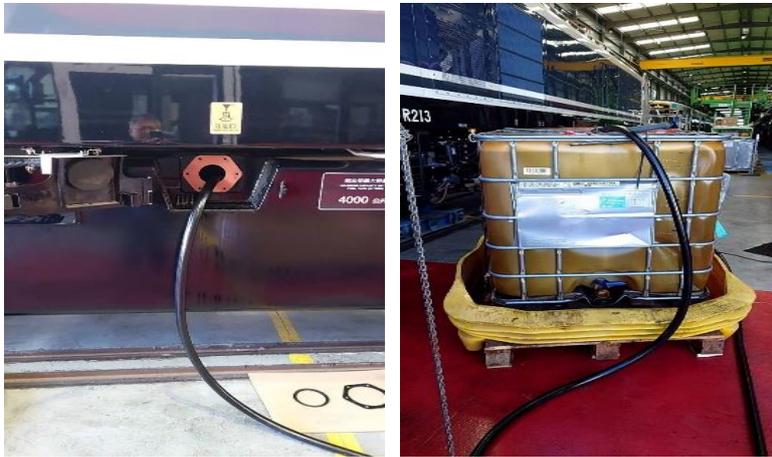
R213，將油箱柴油抽離。

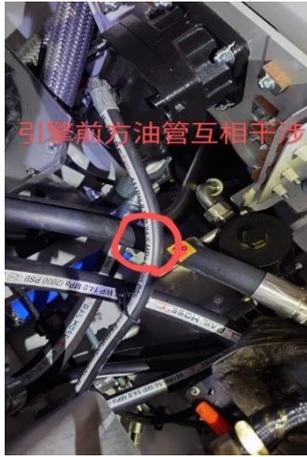
<p>車上引擎檢查門 接地線尚未安裝</p>
<p>9. 引擎前方油管互相干涉。</p>	<p>10. 缺少引擎線路防塵蓋。</p>

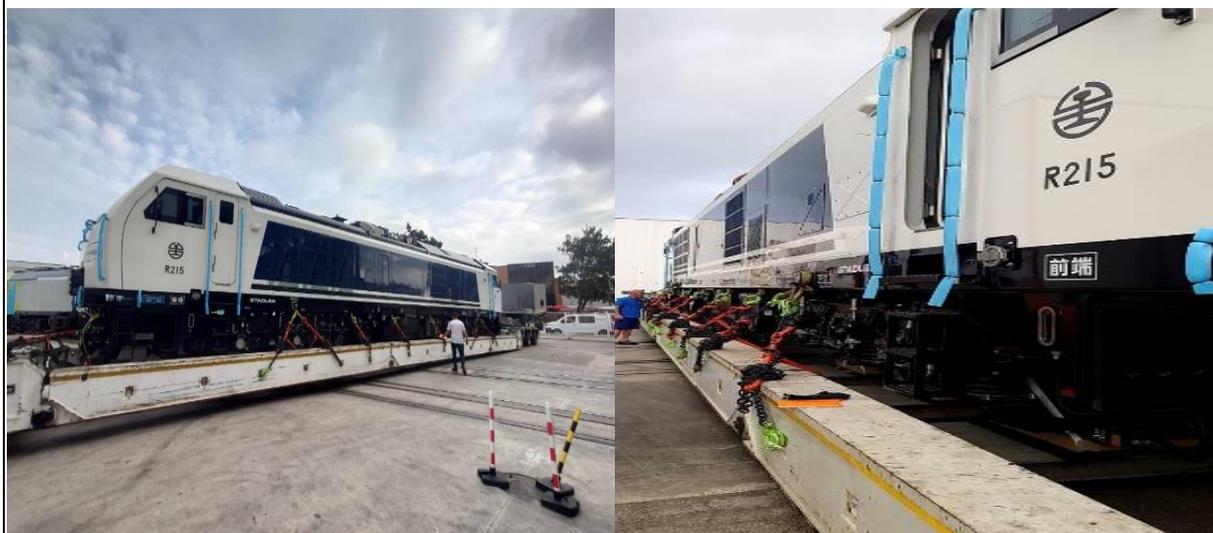
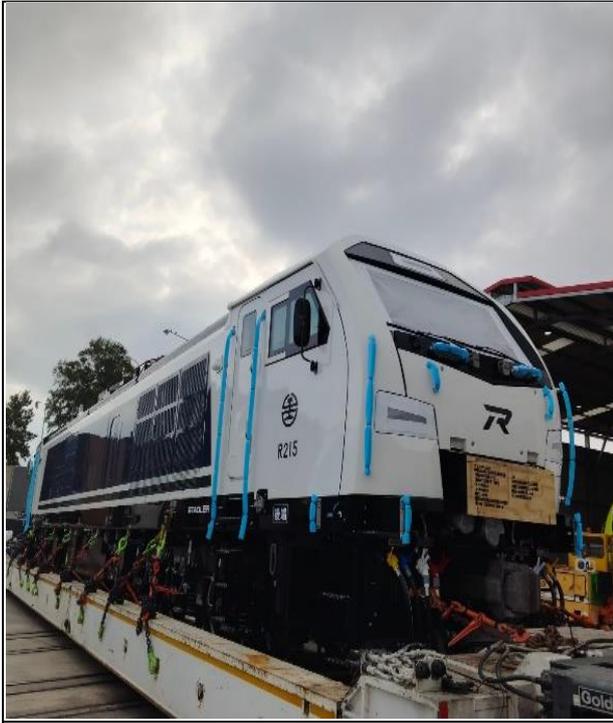
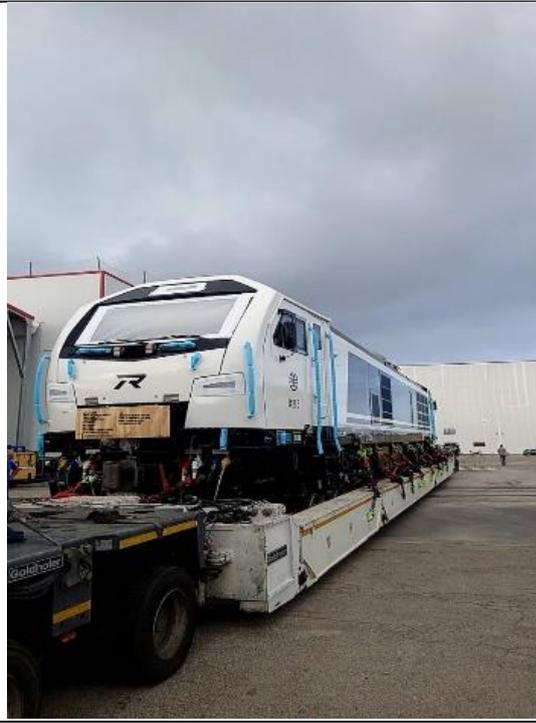
1. 車下前後之 MR 空氣軟管銘牌(總風缸均衡)的「總」字印刷少一點。
2. 轉向架 1.2 牽引馬達風扇，英文低速寫 Fast，英文高速寫 Slow。。
3. 車上前端中間走道地片地板採下會凹陷。
4. 連結器落鎖問題(提鎖桿尚未更換插銷)。

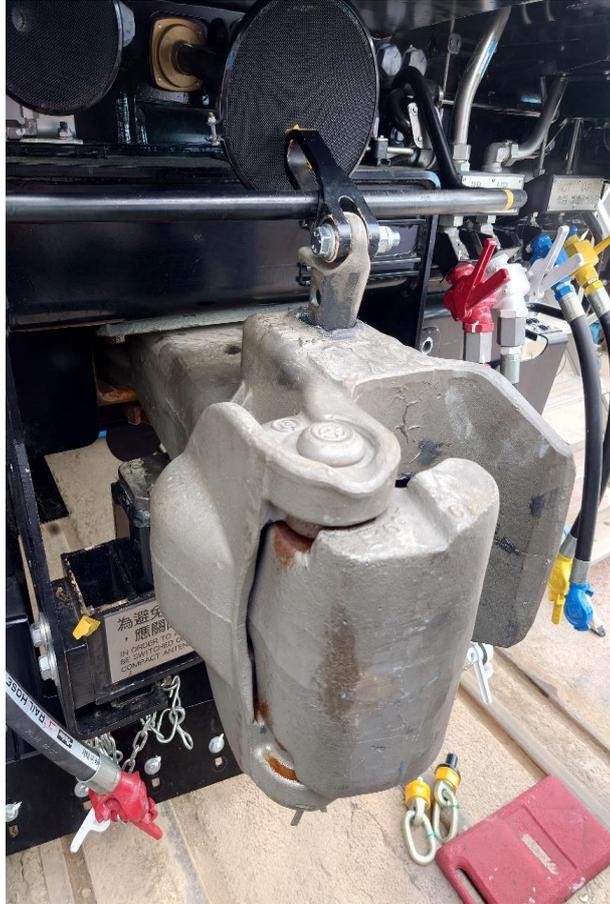
圖 1

在本次監造過程中，發現多輛機車連結器有時無法完全落鎖，本組成員歸納可能原因如下：

1. 連結器各個部件表面過於粗糙，導致摩擦力過大作動不順，建議除了潤滑之外，各部件表面可以請廠商做表面加工，降低摩擦力。
2. 經過本組成員測試，當連結器提鎖桿及提鎖塊的凹折端如圖 1 狀態時，較不容易落鎖，可能原因為提鎖桿及提鎖塊的自由度不足，建議可以試用電力機車 E500 型的鍊條測試。
