出國報告（出國類別：其他）

電力機車68輛購案  
檢驗及監督(113 年第 6 梯次)

服務機關：國營臺灣鐵路股份有限公司

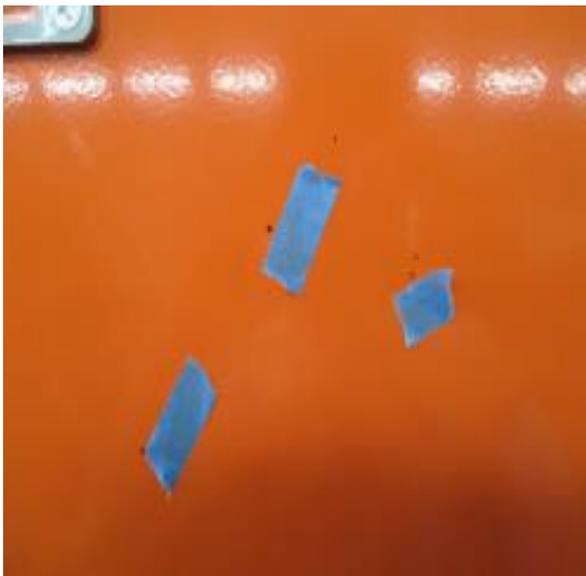
圖 4-25 油漆表面輕微瑕疵或髒汙

- 4、檢視油漆色調無明顯差異。
- 5、標記油漆表面輕微瑕疵或髒汙待後續處理
- 6、實測照片

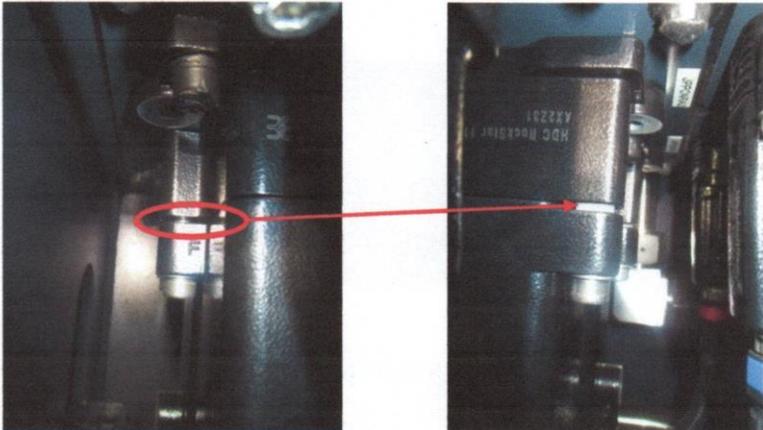
專案名稱：電力機車 68 輛案	
日期：113.08.02(五)	地點：東芝府中事業所
車 號	不 良 處 所
E511	<p>後端車下快速接頭缺少墊片。</p>

所指之位置非墊片，其為防止螺栓掉落之結構。(如下圖所示)

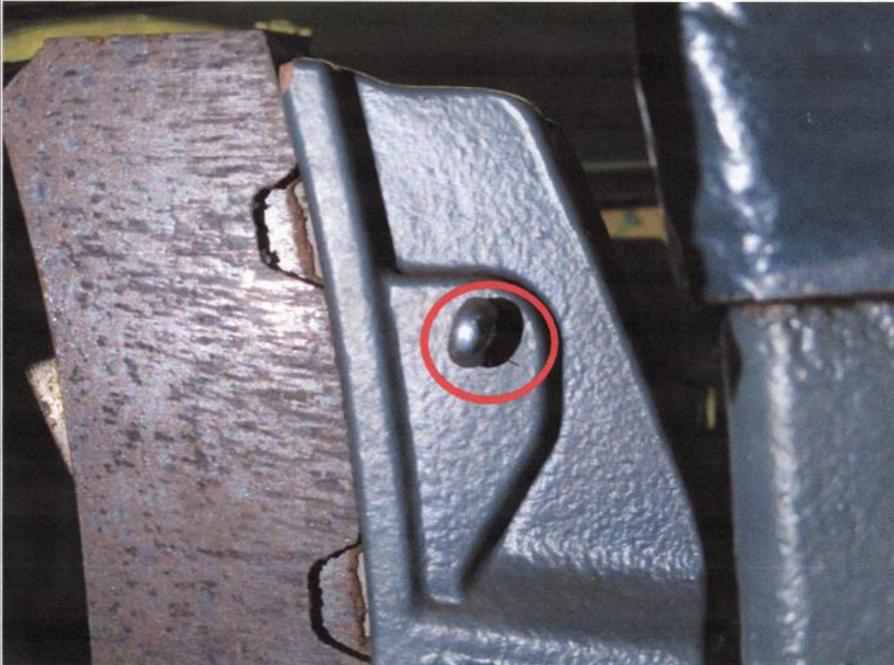
專案名稱：電力機車 68 輛案	
日期：113.06.24 (一)	地點：東芝府中事業所
車 號	不 良 處 所
E511	<p>軔塊固定插銷裝反。</p>

改善通知單編號 No. : 240624_E511-1	回答日期 Date : 2024/8/1
類型 Type : <input type="checkbox"/> 說明 Explanation <input checked="" type="checkbox"/> 改善 Improvement <input type="checkbox"/> 其他 Others	車號 Train No. : E511
<b>缺失內容 Punch Items</b> 軋塊固定插銷裝反。	
<b>改善內容 Improvement /說明 Explanation</b> 已改善完成。

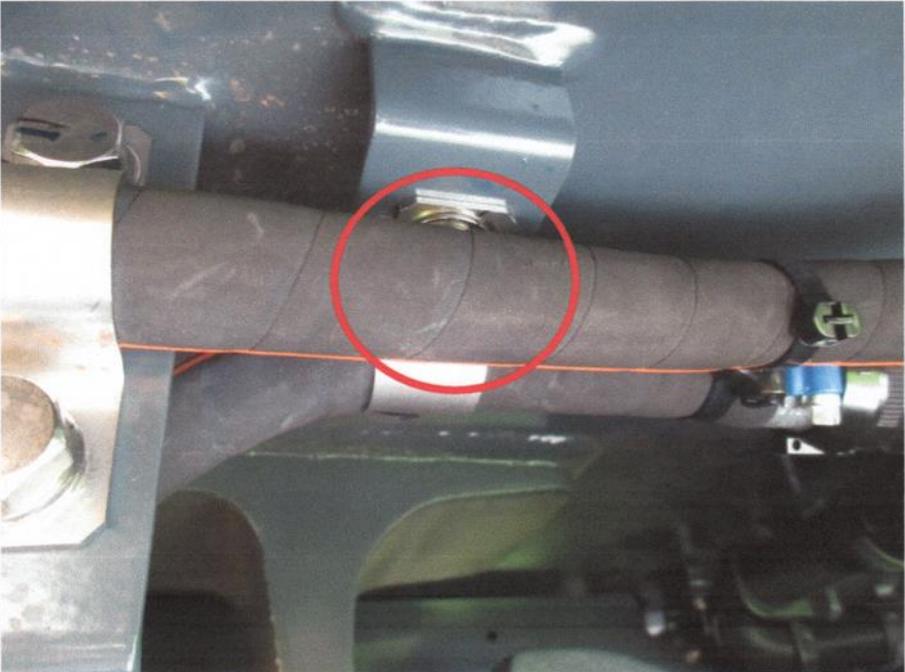
專案名稱：電力機車 68 輛案	
日期：113.07.09(二)	地點：東芝府中事業所
車 號	不 良 處 所
E511	<p>車下轉速計纜線與固定安螺碰磨(通案性)。</p>

改善通知單編號 No. : 240709_E511	回答日期 Date : 2024/7/30
類型 Type : <input type="checkbox"/> 說明 Explanation <input checked="" type="checkbox"/> 改善 Improvement <input type="checkbox"/> 其他 Others	車號 Train No. : E511
<b>缺失內容 Punch Items</b> 車下轉速計纜線與固定安螺碰磨(通案性)	
<b>改善內容 Improvement / 說明 Explanation</b> 已改善完成。 <div style="display: flex; justify-content: space-around; align-items: center; margin-top: 20px;"> <div style="text-align: center;">

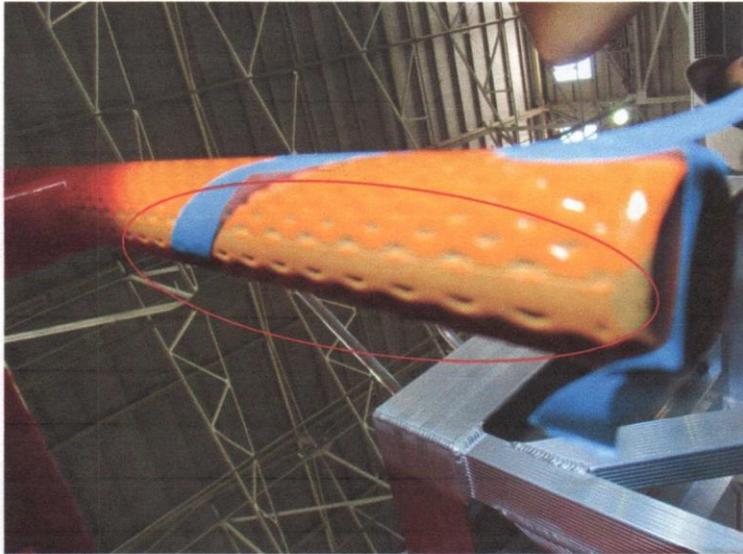
專案名稱：電力機車 68 輛案	
日期：113.07.29(一)	地點：東芝府中事業所
車 號	不 良 處 所
E514	<p>駕駛室扶手背面漆厚不足</p>

已改善完成。

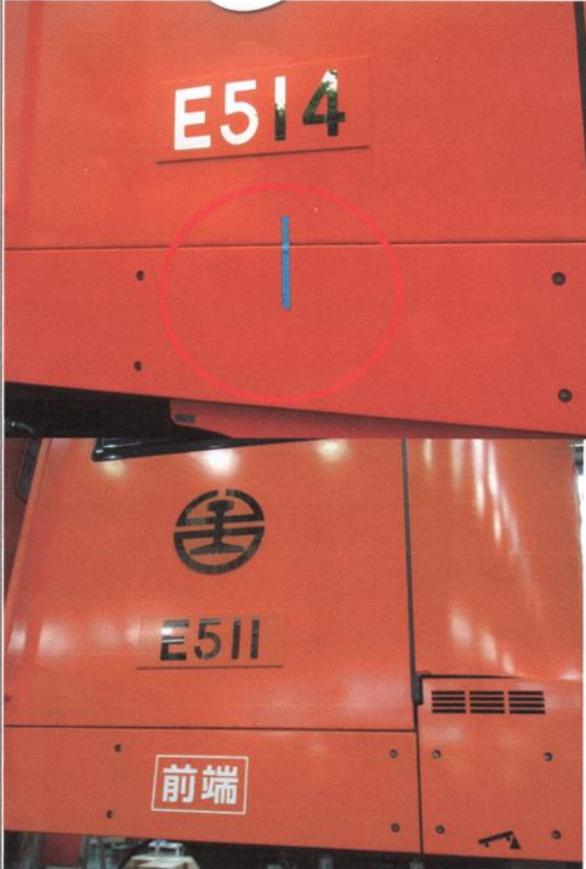
專案名稱：電力機車 68 輛案	
日期：113.07.08(一)	地點：東芝府中事業所
車 號	不 良 處 所
E514	<p>前端駕駛室助理側外側"前端"標識貼紙遺失。</p>

改善通知單編號 No. : 240708_E514-1	回答日期 Date : 2024/7/16
類型 Type : <input type="checkbox"/> 說明 Explanation <input checked="" type="checkbox"/> 改善 Improvement <input type="checkbox"/> 其他 Others	車號 Train No. : E514
<b>缺失內容 Punch Items</b> 前端駕駛室助理側外側"前端"標識貼紙遺失。	
<b>改善內容 Improvement /說明 Explanation</b> 已改善完成。

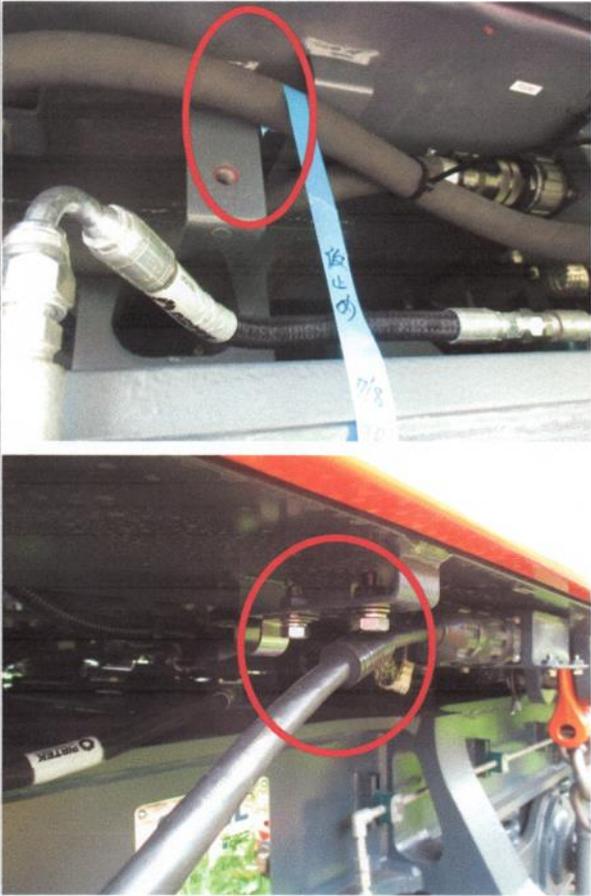
專案名稱：電力機車 68 輛案	
日期：113.07.08(一)	地點：東芝府中事業所
車 號	不 良 處 所
E514	<p>車下兩側 ATP 轉速計纜線及限速備援速度感測器纜線未固定。</p>

已改善完成。

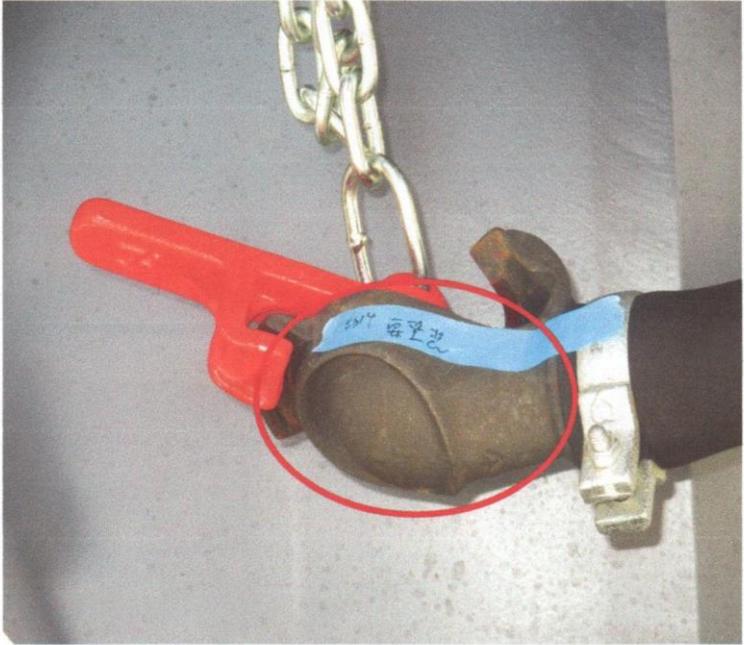
專案名稱：電力機車 68 輛案	
日期：113.08.02(五)	地點：東芝府中事業所
車 號	不 良 處 所
E514	<p>後端 BP 軟管未塗油漆。</p>

改善通知單編號 No. : 240802_E514	回答日期 Date : 2024/8/6
類型 Type : ■說明 Explanation □改善 Improvement □其他 Others	車號 Train No. : E514
<b>缺失內容 Punch Items</b> 後端 BP 軟管未塗油漆。	
<b>改善內容 Improvement /說明 Explanation</b> 該軟管為日本國內甲種運輸時所使用之軟管(如下圖所示), TRC 所使用的軟管會在甲種運輸完成後, 於裝船前更換完畢。

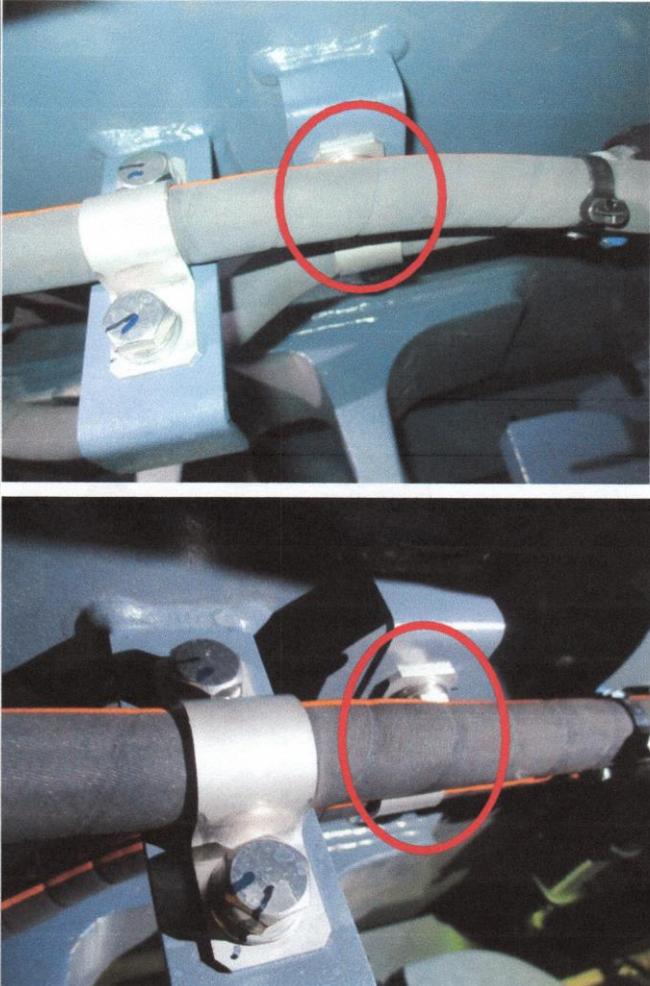
專案名稱：電力機車 68 輛案	
日期：113.06.28 (五)	地點：東芝府中事業所
車 號	不 良 處 所
E515	<p>車下兩側轉速計纜線皆與固定安螺碰磨。</p>

已改善完成。

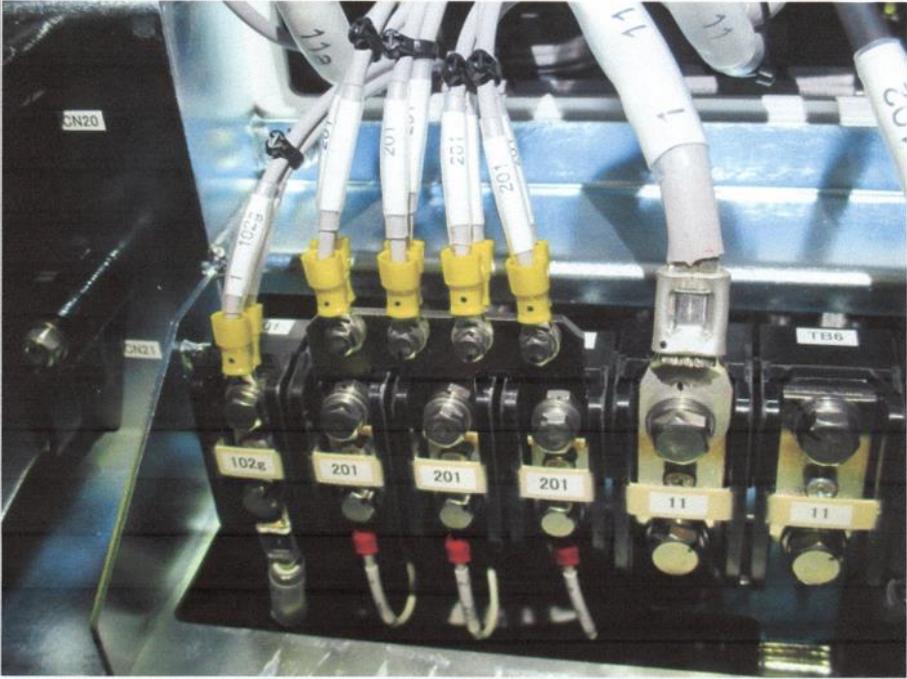
專案名稱：電力機車 68 輛案	
日期：113.07.10(三)	地點：東芝府中事業所
車 號	不 良 處 所
E515	LVE 箱多條端子安裝座未設有保護罩防護，手部易直接接觸及異物掉落易導致短路，詳見 DDR-配線技術規格 E 版(5.14 規定)(通案性)。

因該車輛仍在製造/測試的階段，所以尚未安裝保護罩。

出廠時，下圖紅色位置處會安裝保護罩，因此不會有手部直接接觸或異物掉落之情況。

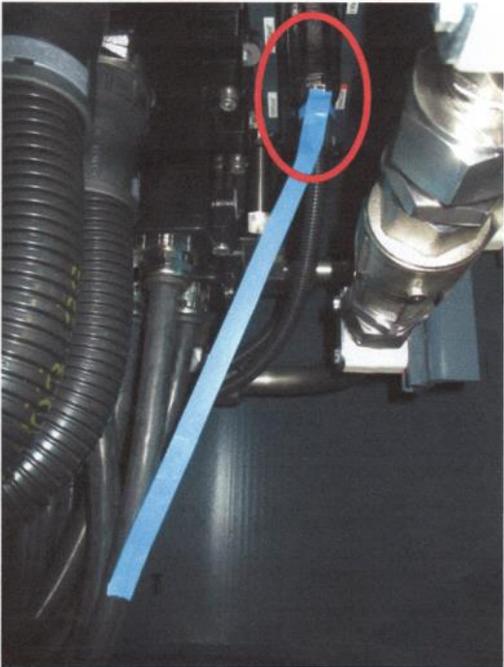
專案名稱：電力機車 68 輛案	
日期：113.07.12(五)	地點：東芝府中事業所
車 號	不 良 處 所
E517	<p>後端司機側下方電纜接頭未扭緊。</p>

改善通知單編號 No. : 240712_E517	回答日期 Date : 2024/7/16
類型 Type : <input type="checkbox"/> 說明 Explanation <input checked="" type="checkbox"/> 改善 Improvement <input type="checkbox"/> 其他 Others	車號 Train No. : E517
<b>缺失內容 Punch Items</b> 後端司機側下方電纜接頭未扭緊。	
<b>改善內容 Improvement /說明 Explanation</b> 已改善完成。

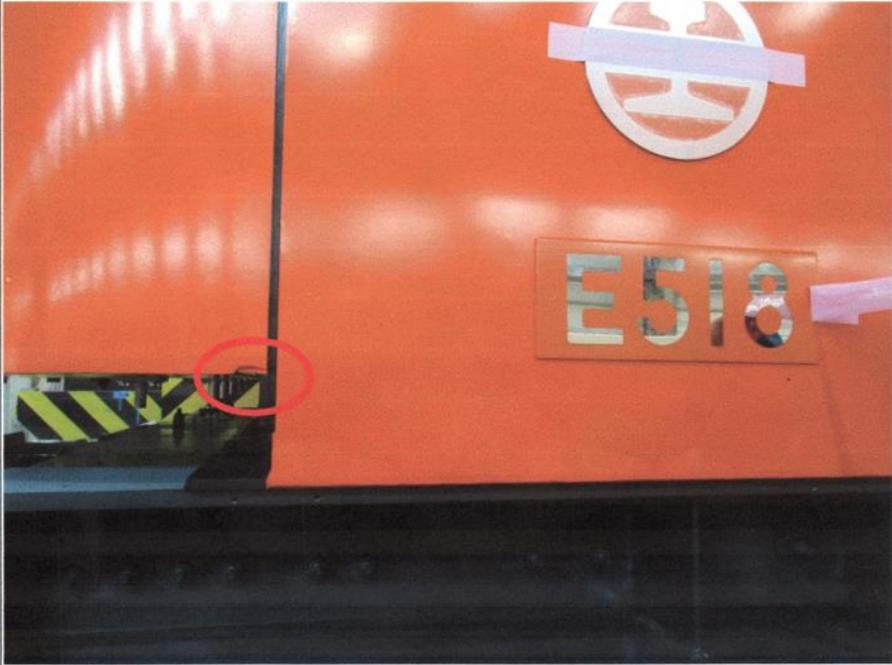
專案名稱：電力機車 68 輛案	
日期：113.07.04(四)	地點：東芝府中事業所
車 號	不 良 處 所
E518	前、後端駕駛室兩側外部鈹金缺角(通案性)。

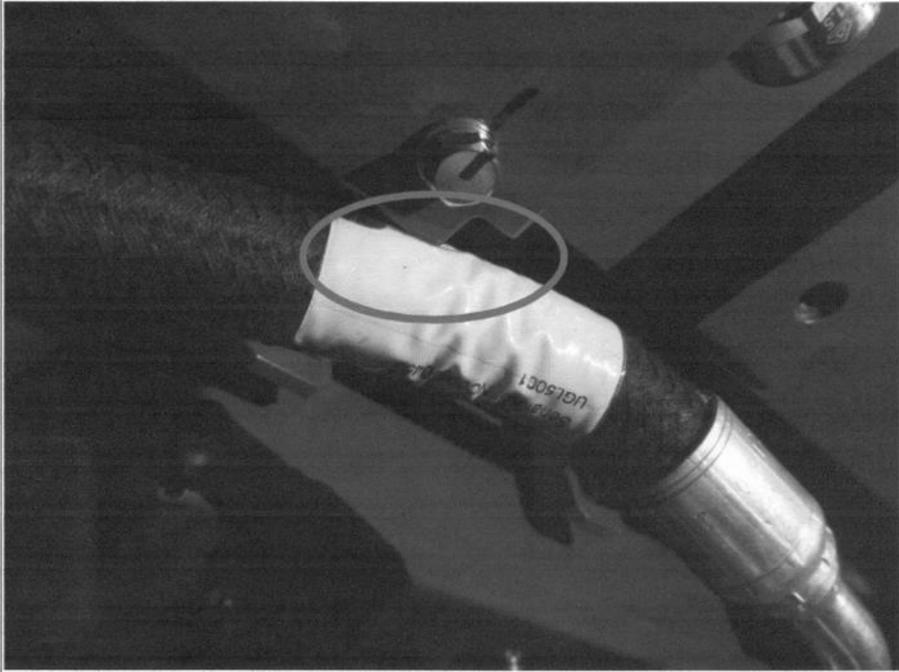
專案名稱：電力機車 68 輛案	
日期：113.07.10(三)	地點：東芝府中事業所
車 號	不 良 處 所
E518	<p>前端車下 A 側空氣軟管破磨車體。</p>

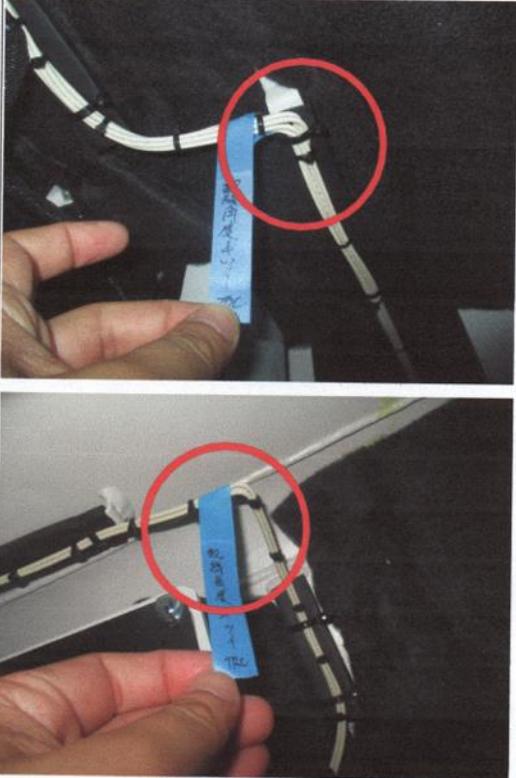
專案名稱：電力機車 68 輛案	
日期：113.07.12(五)	地點：東芝府中事業所
車 號	不 良 處 所
E519	<p>後端駕駛室內部引線彎折。</p>

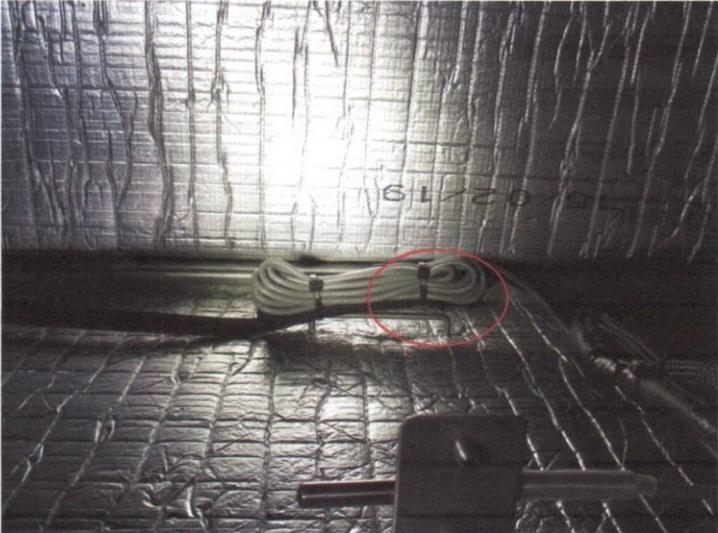
專案名稱：電力機車 68 輛案	
日期：113.07.29(一)	地點：東芝府中事業所
車 號	不 良 處 所
E519	<p>前端駕駛室要進入機械室門上方線只固定一邊。</p>

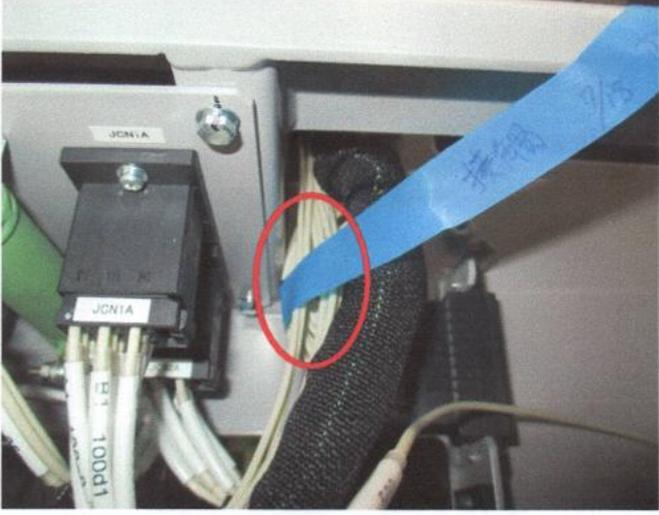
專案名稱：電力機車 68 輛案	
日期：113.07.18(四)	地點：東芝府中事業所
車 號	不 良 處 所
E520	<p>司軔閘後方線排易碰磨。</p>

E520	司軔閥後方線排易碰磨。	已改善完成。
E521	主變壓器油溫度刻度表保護外蓋螺絲未扭緊。	已改善完成。

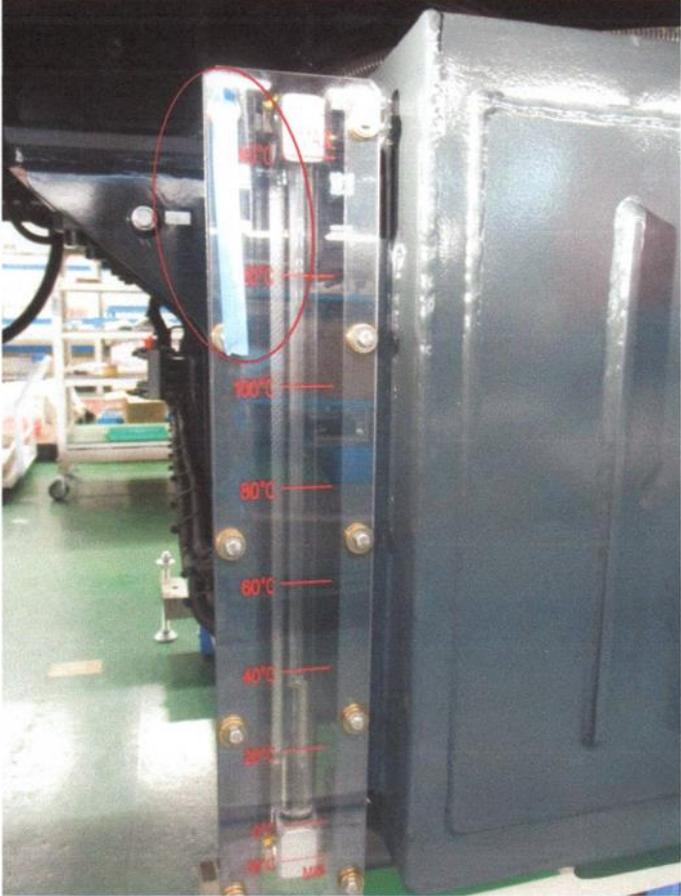
專案名稱：電力機車 68 輛案	
日期：113.07.30(二)	地點：東芝府中事業所
車 號	不 良 處 所
E521	<p>主變壓器油溫度刻度表保護外蓋螺絲未扭緊。</p>
