## 出國報告（出國類別：洽公）

赴義大利進行 10BW06 (Mobile Service Rig 車載鑽機) 採購案第二套鑽機廠驗及實地檢視 10BW04 (1250hp 自動化成套陸上鑽井設備) 採購案製造進度

服務機關：台灣中油股份有限公司探採事業部鑽探工程處

報告日期：113 年 8 月 27 日

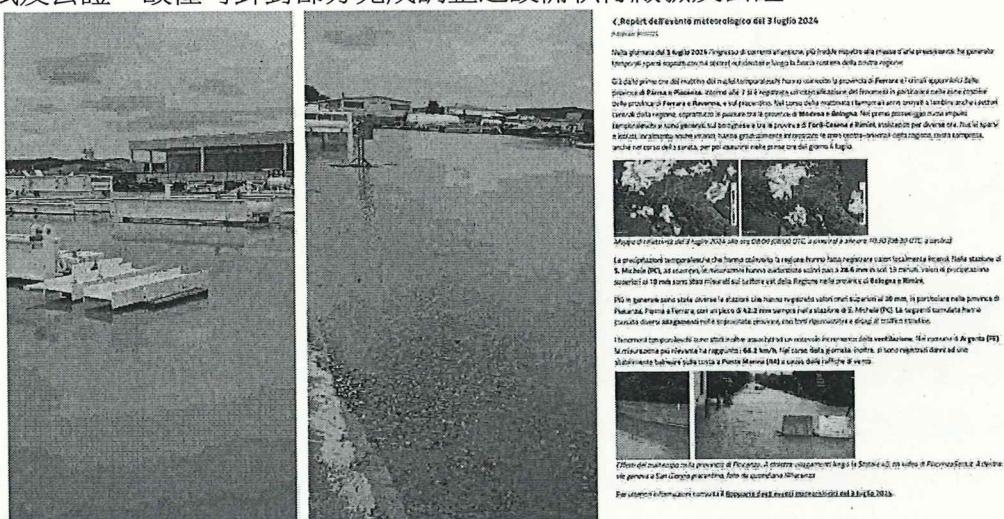
本次廠驗於 113 年 7 月 29 日偕同第三方獨立公證公司開始執行，原訂於 7 月 29 日至 8 月 2 日完成所有項目廠驗及公證，於抵達廠區後廠商表示因 7 月 2 日至 7 月 9 日皮亞琴查地區大雨積水，導致第二套車載鑽機部分廠驗期程及 1250hp 自動化成套陸上鑽井設備組立有所延後，廠商為加速進度已先行完成泥漿處理系統及泥漿循環系統之測試及公證，故僅可針對部分完成調整之設備執行廠驗及公證。

圖 1. 廠商廠區淹水照片及皮亞琴察地區淹水報導

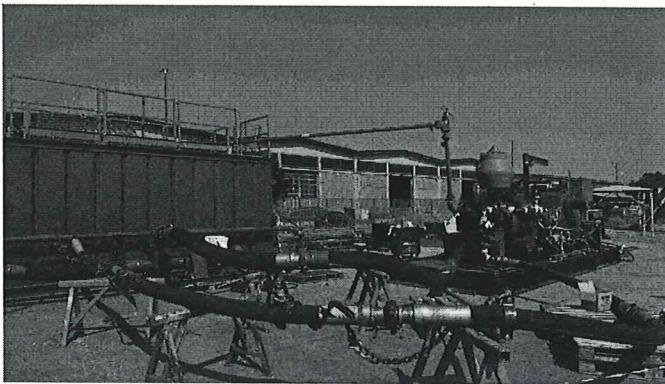
圖2. 泥泵連接至泥漿槽並以清水進行循環測試。

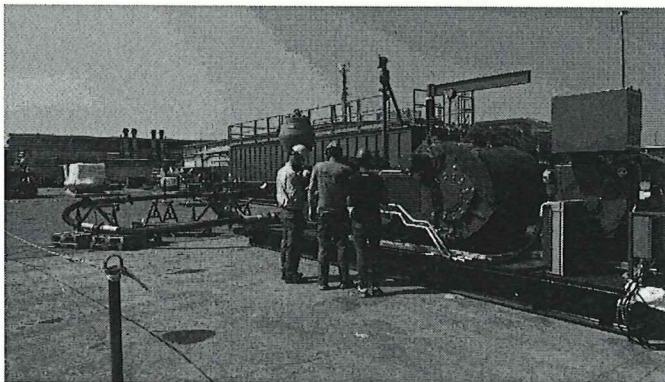
圖3. 第三方公證公司人員量測泥泵運作時各部位溫度，以檢查是否有過熱情況。

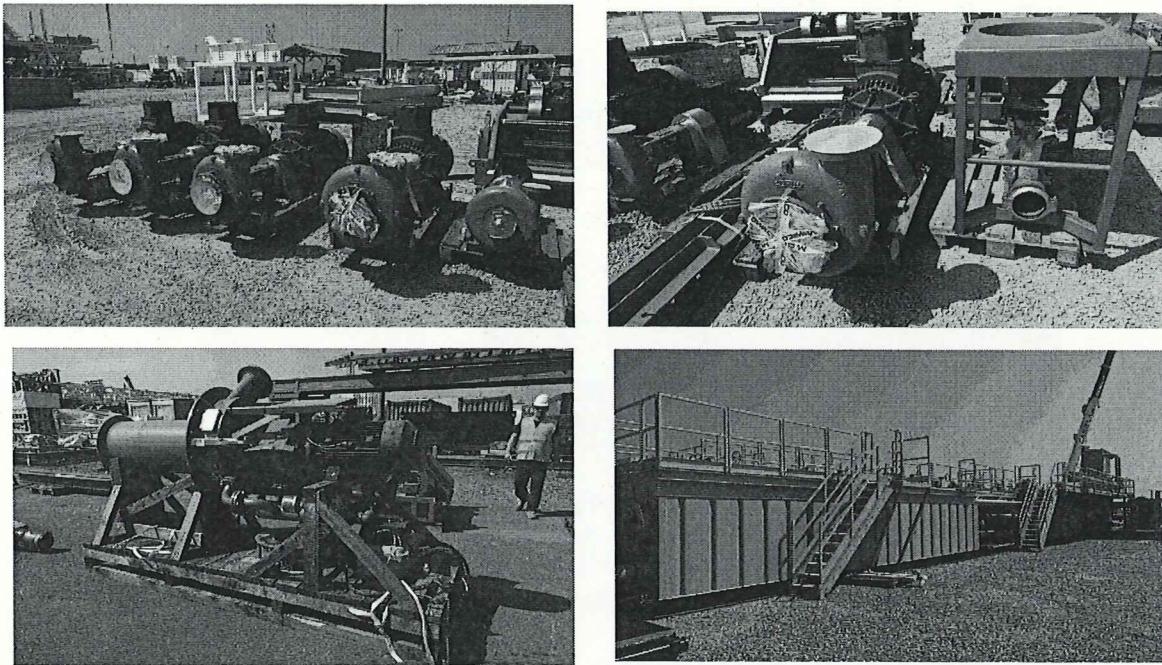
(5) 泥漿處理系統及泥漿循環系統，7月23日表訂進度50%，與實際進度符合。

本項泥漿槽已設置妥，泥漿處理系統及循環管線均已運抵現場，待安裝至泥漿槽後即完成組裝。

圖 26. 已安裝妥之泥漿槽及等候安裝之泥漿處理系統及循環管線。

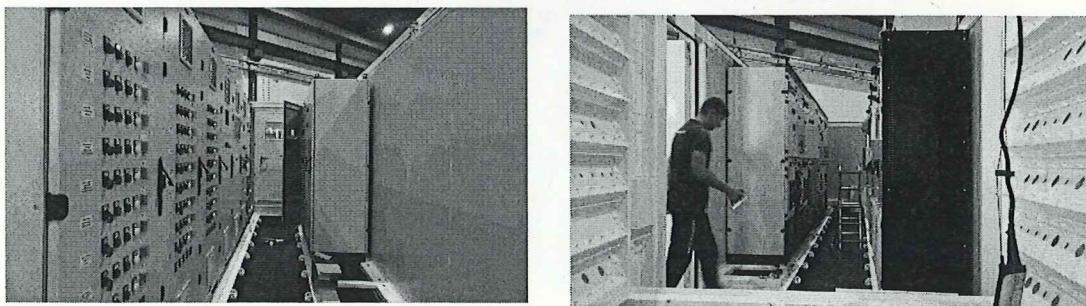
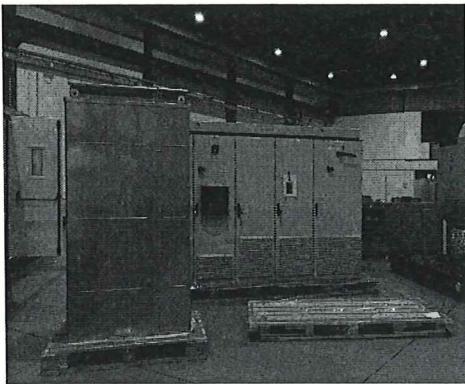
(6) 電控設備(MCC 及 VFD)，7月23日表訂進度82%，與實際進度符合。

圖 27. 安裝中之電控設備。

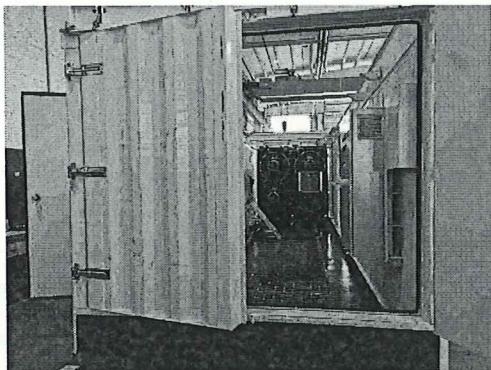
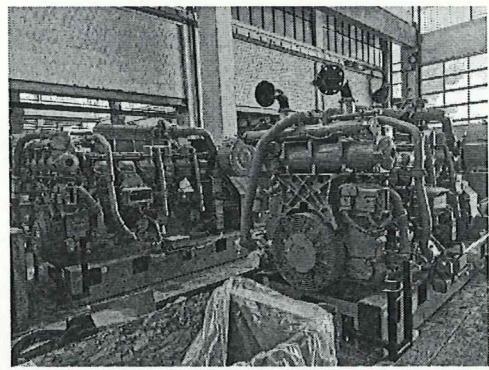
(7)發電機系統，7月23日表訂進度55%，經檢視雖然所有零配件：4台發電機本體、集裝箱、散熱器、減噪設備等均已運達，但現場僅兩台發電機系統組裝中，其中一台尚未解開集裝箱外包裝，一台僅安裝散熱器，尚未安裝發電機本體，與表訂進度不符，要求廠商修正進度表。

圖 28. 僅安裝散熱器之集裝箱與等候安裝之發電機本體。

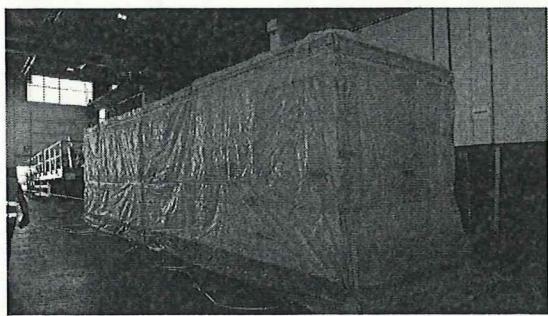
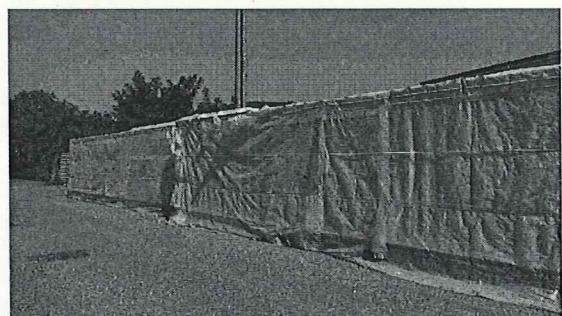
圖 29. 等候解開外包裝之集裝箱。

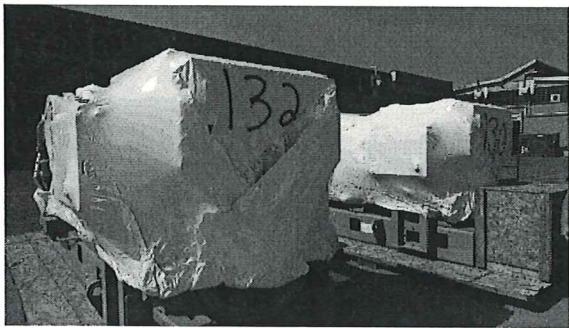
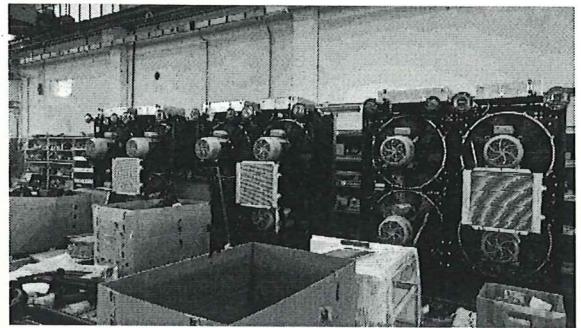
圖 30. 安裝之發電機本體及散熱裝置。

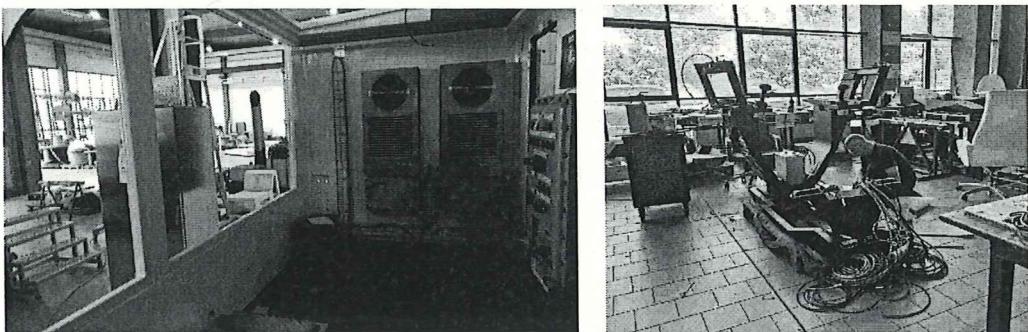
(10) 司鑽房，7月23日表訂進度70%，與實際進度符合。

圖 34. 安裝中之司鑽房及操作椅。

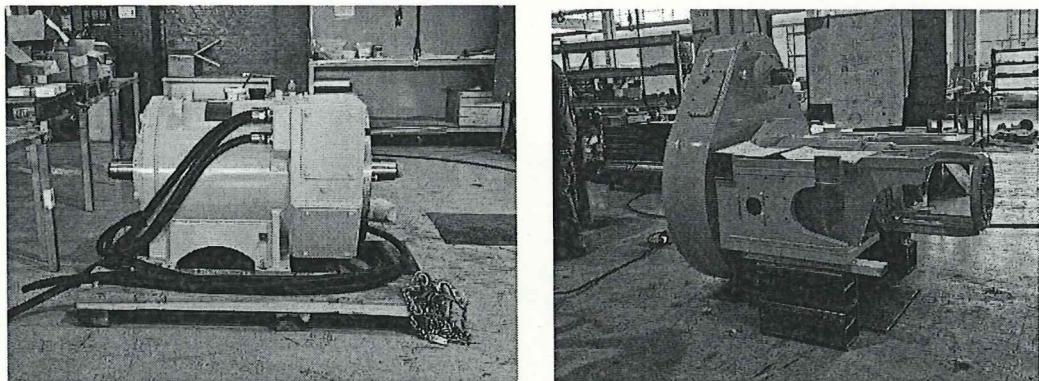
(11) 頂驅，7月23日表訂進度100%，經檢視雖然所有零配件已運達，但其馬達、本體及電力線尚未組裝，與表訂進度不符，要求廠商修正進度表。

圖 35. 尚未組裝之頂驅。

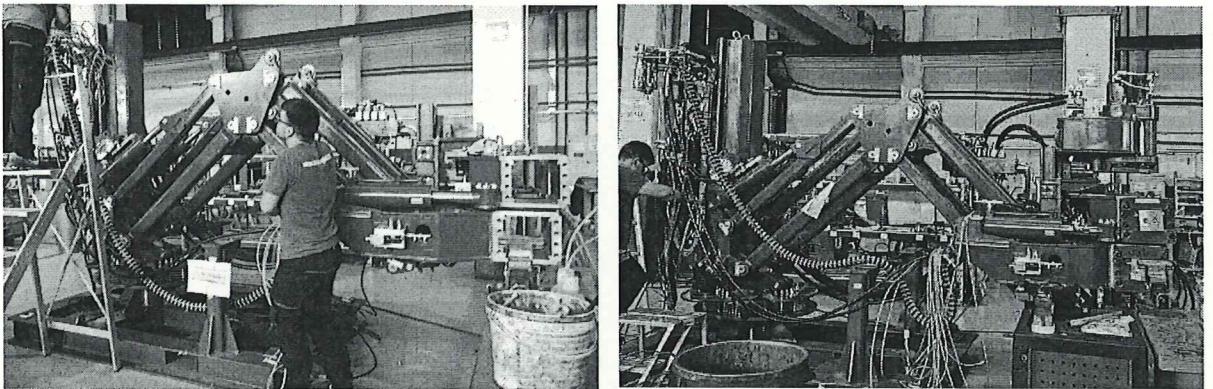
(14)自動上退扣系統，7月23日表訂進度95%，經檢視雖然所有零配件已運達，且主體已組裝妥，但其液壓線路及電力線尚未安裝，與表訂進度不符，要求廠商修正進度表。

圖 38. 組裝中之自動上退扣系統。

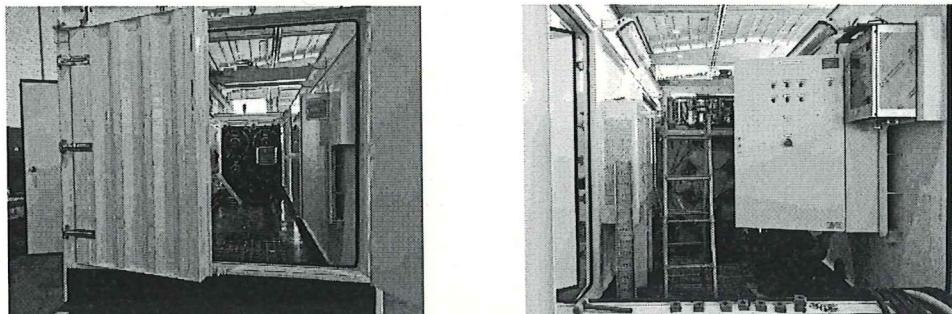
比較發電機於第一日(7月29日)及最後一日(8月1日)進度，第一組發電機已將發電機本體安裝至集裝箱，並開始裝配第二組發電機。

圖 39. 發電機於第一日(7月29日)進度(左圖)、最後一日(8月1日)進度(右圖)。
