出國報告（出國類別：其他）

電力機車68輛購案
檢驗及監督(113年第八梯次)

服務機關：國營臺灣鐵路股份有限公司

E500 型 68 輛購車案由日本東芝株式會社得標，於車輛製造組裝期間臺鐵公司派赴人員至日本東芝府中廠駐廠執行監造檢驗的工作，本組為第八梯次駐廠監造檢驗人員期間為 113 年 9 月 11 日至 10 月 10 日，此前東芝已交付編號 E501~514 的電力機車，本組到府中廠後即參與尚在廠中 E515~E523 的監造檢驗，確認此前缺失改善後的狀況，檢查車輛的製造組裝，監查車輛試驗的實施，以確保東芝交付給臺鐵車輛的品質符合期待。

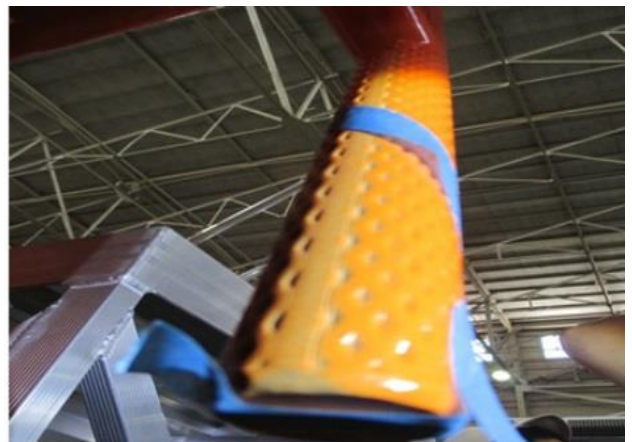
圖 3-1-26 扶手油漆不均

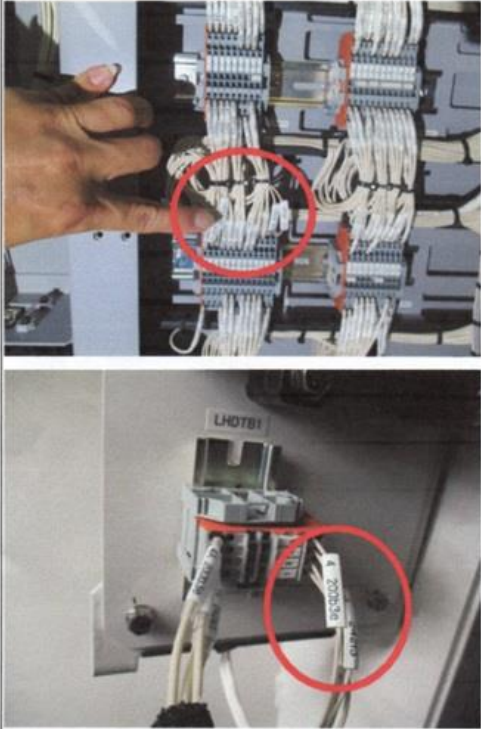
專案名稱：電力機車 68 輛案	
日期：113.06.28(五)	地點：東芝府中事業所
車 號	不 良 處 所
E515	<p>前端駕駛室下方 TB-WGA 及機械室 LHDTB1 線號未包覆熱縮套。</p>

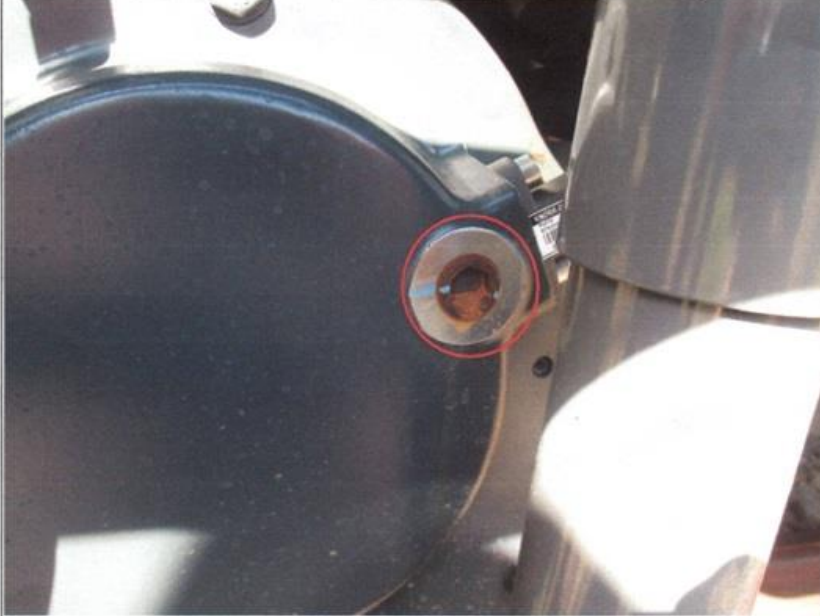
專案名稱：電力機車 68 輛案	
日期：113.09.11(三)	地點：東芝府中事業所
車 號	不 良 處 所
E515	軀機用速度感測器之軸箱蓋總成螺栓鏽蝕，請改善。

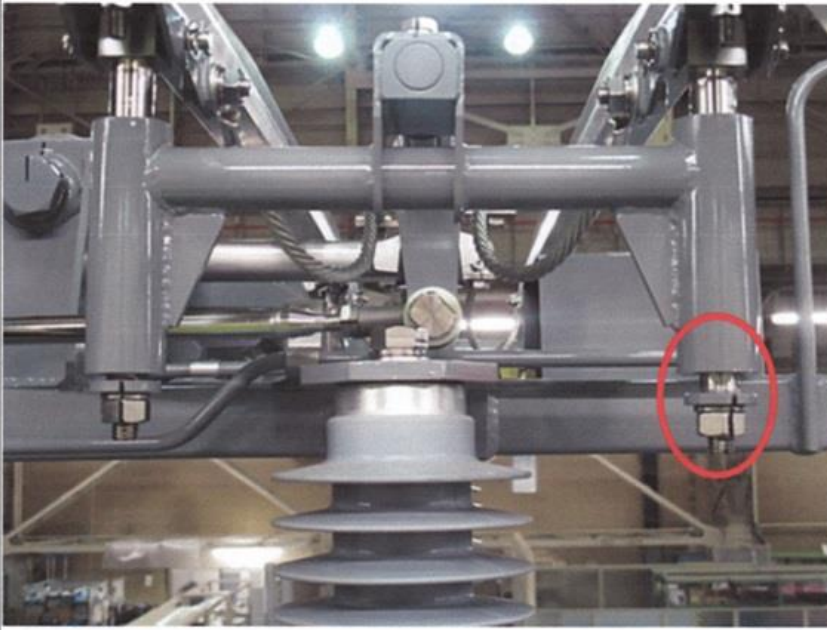
專案名稱：電力機車 68 輛案	
日期：113.07.08(一)	地點：東芝府中事業所
車 號	不 良 處 所
E516	<p>集電弓緩衝簧作用不順。</p>

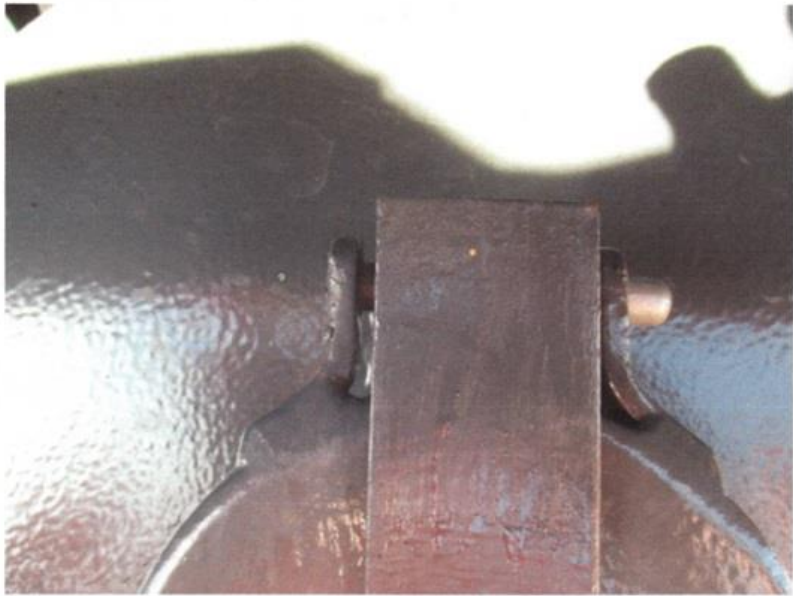
專案名稱：電力機車 68 輛案	
日期：113.09.02(一)	地點：東芝府中事業所
車 號	不 良 處 所
E516	右一砂箱蓋螺栓安裝不良，請改善。

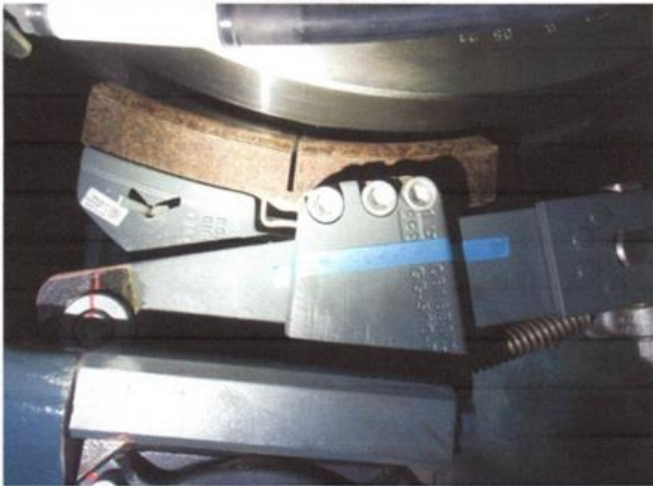
專案名稱：電力機車 68 輛案	
日期：113.07.29(一)	地點：東芝府中事業所
車 號	不 良 處 所
E519	<p>右側第五軸開瓦接反。</p>

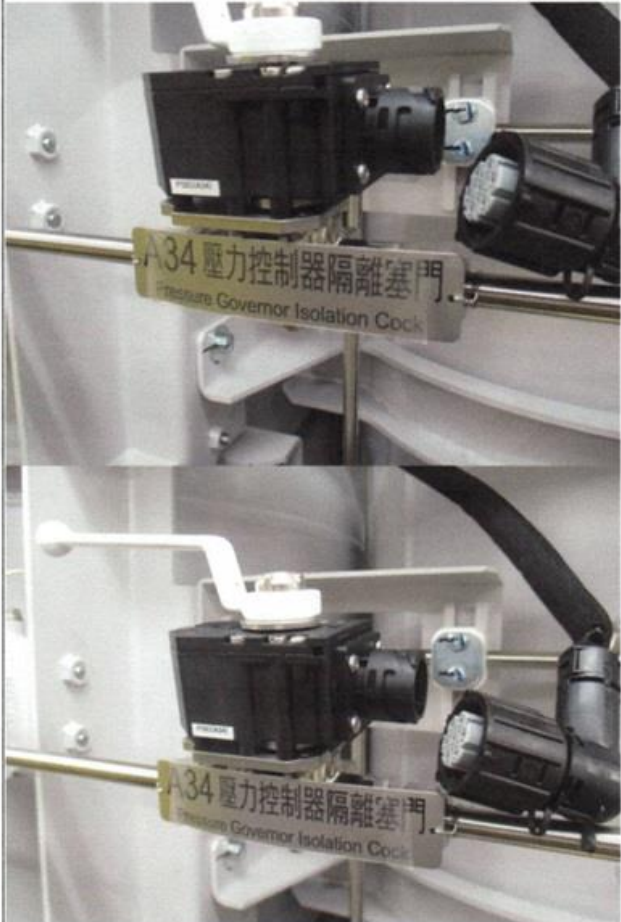
專案名稱：電力機車 68 輛案	
日期：113.08.26(一)	地點：東芝府中事業所
車 號	不 良 處 所
E519	<p>壓力控制器隔離塞門歪斜，請改善。</p>

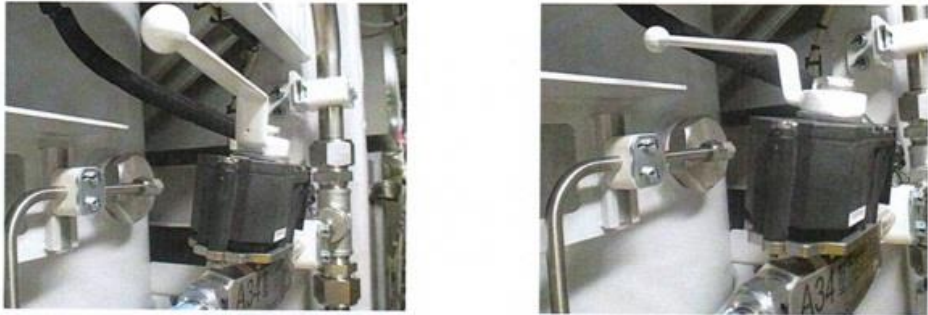
改善通知單編號 No. : 240826_E519	回答日期 Date : 2024/9/26
類型 Type : ■說明 Explanation □改善 Improvement □其他 Others	車號 Train No. : E519
缺失內容 Punch Items 壓力控制器隔離塞門歪斜，請改善。	
改善內容 Improvement /說明 Explanation 當塞門完全打開時，會與風缸支架發生干涉，因此以略微傾斜的方式安裝以避免干涉。(請參閱下圖)

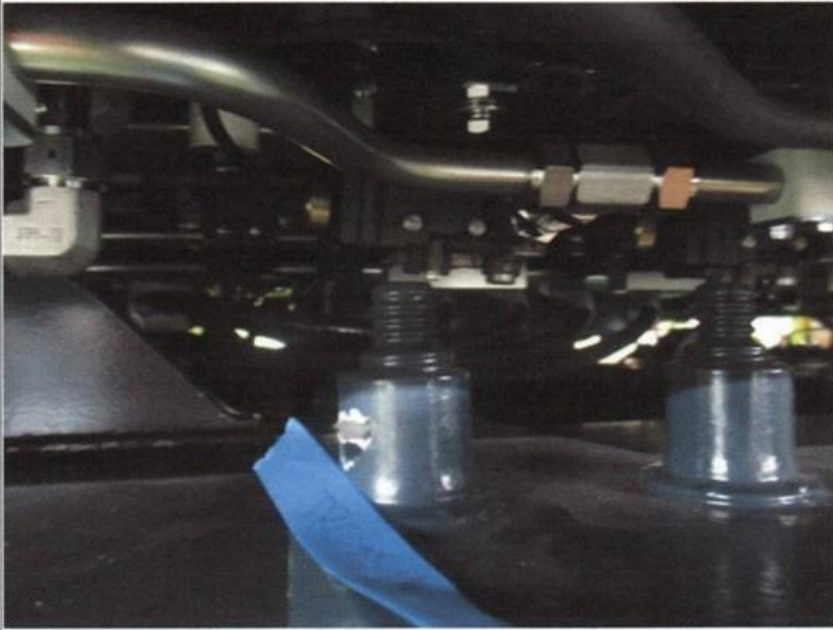
專案名稱：電力機車 68 輛案	
日期：113.09.18 (三)	地點：東芝府中事業所
車 號	不 良 處 所
E521	前端駕駛側前後向避震器安裝支架固定螺栓油漆剝落。

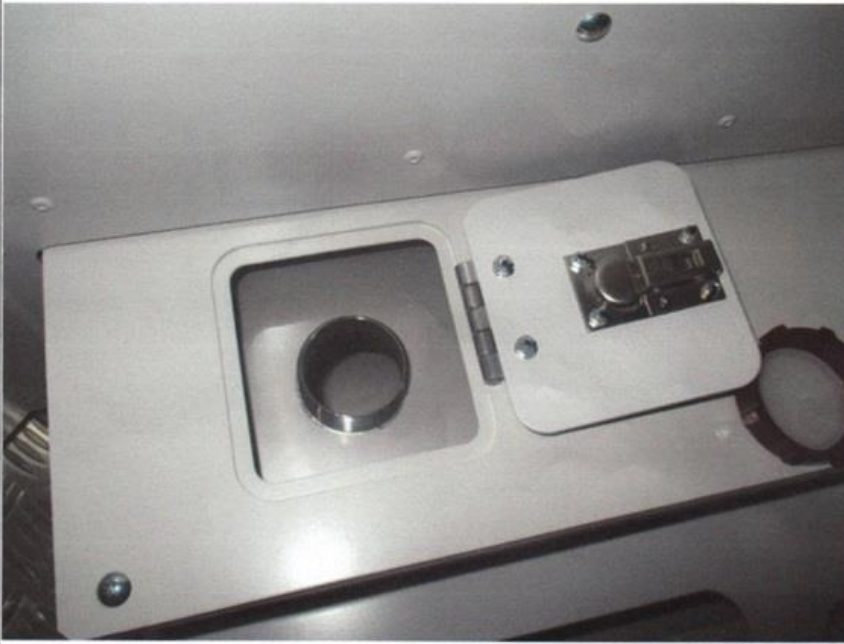
專案名稱：電力機車 68 輛案	
日期：113.09.17 (二)	地點：東芝府中事業所
車 號	不 良 處 所
通案性	<p>現行車輛之雨刷水箱加水口，考量裝水容器或施作人員等因素，易有雜質進入的風險，請評估加裝濾網的可能性。</p>
