出國報告（出國類別：其它）

電力機車 68 輛購案
檢驗及監督（113 年第 9 梯次）

服務機關：國營臺灣鐵路股份有限公司

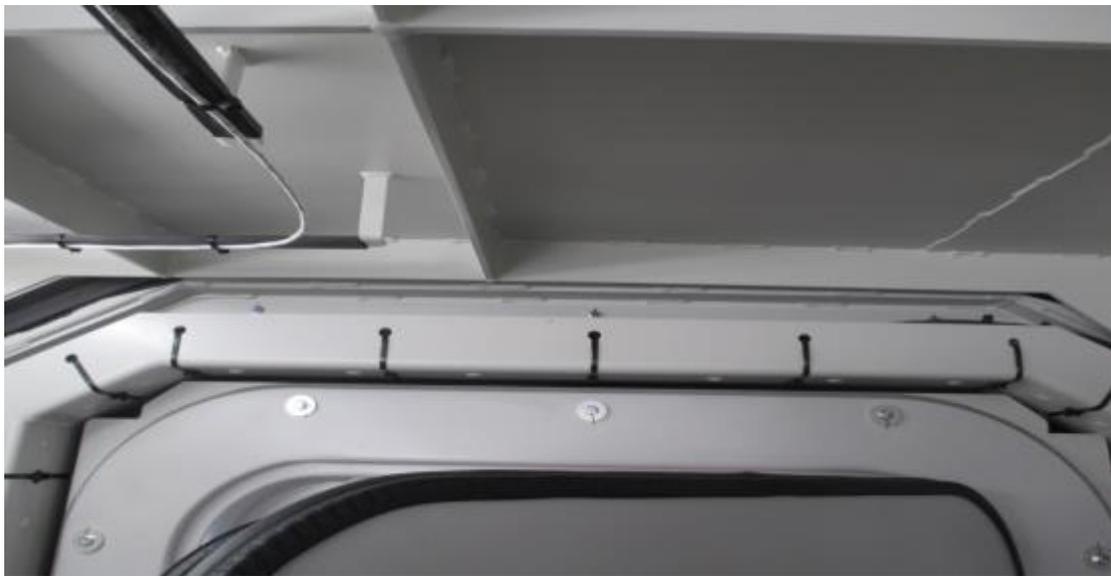
圖 3-2-37 灑水完畢 15 分鐘後的滲水檢查

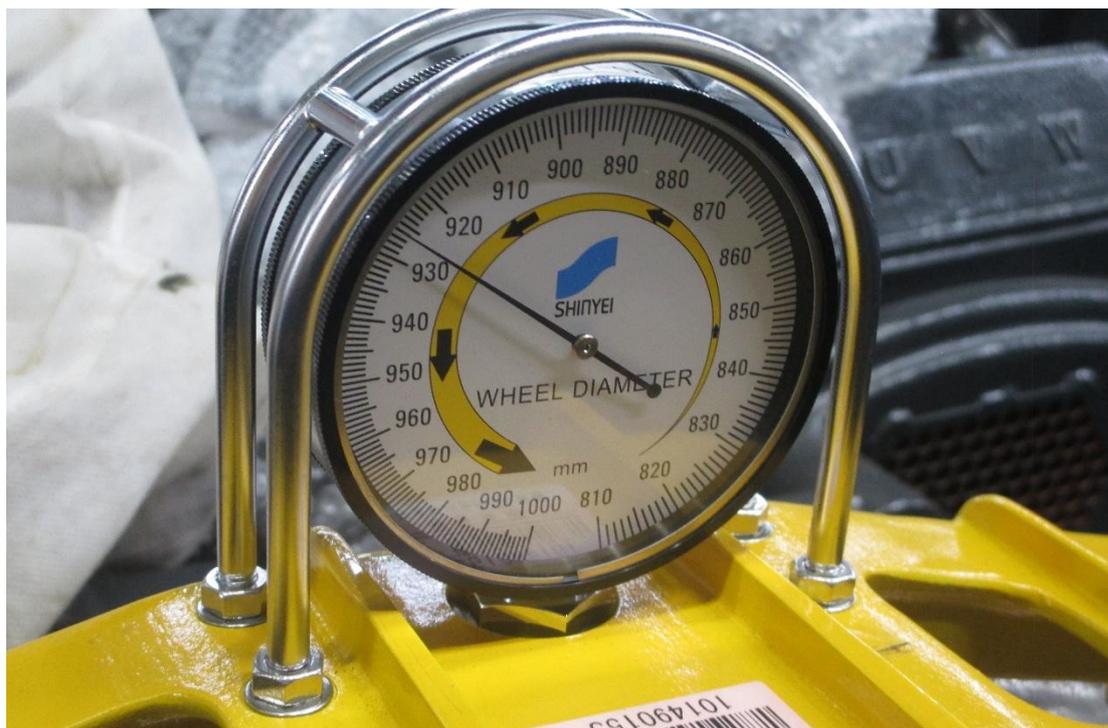
圖 3-2-56 車輪直徑 926mm

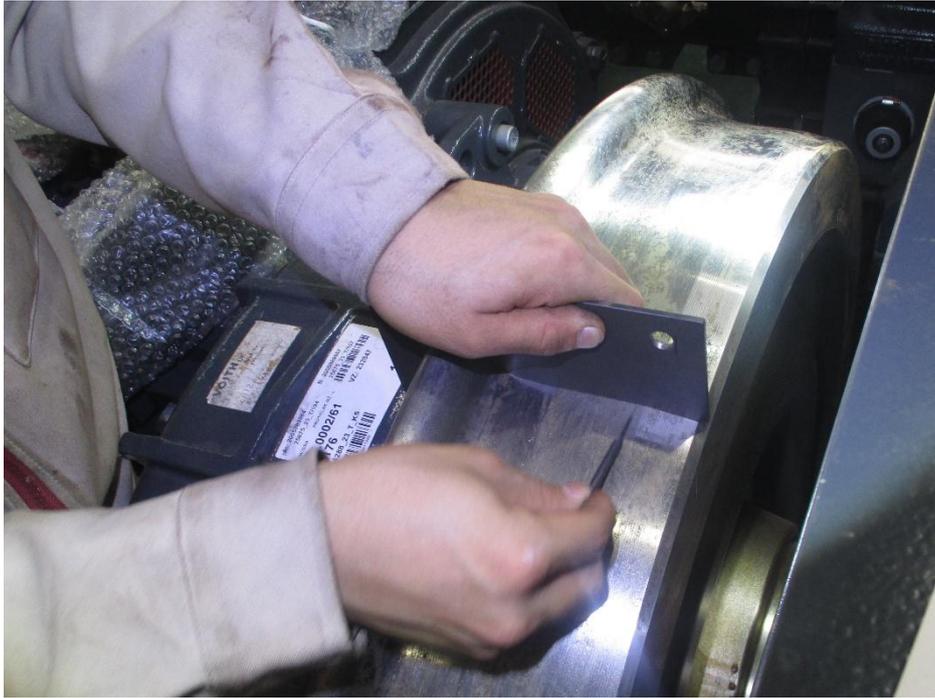
圖 3-2-58 踏面輪廓確認中(其探針不會穿過量具與踏面的間隙即可)

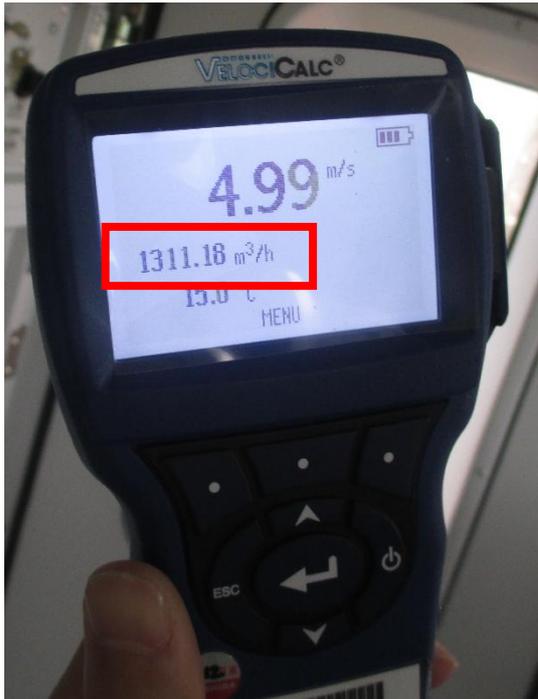
圖 3-2-69 冷氣出風口流量量測結果

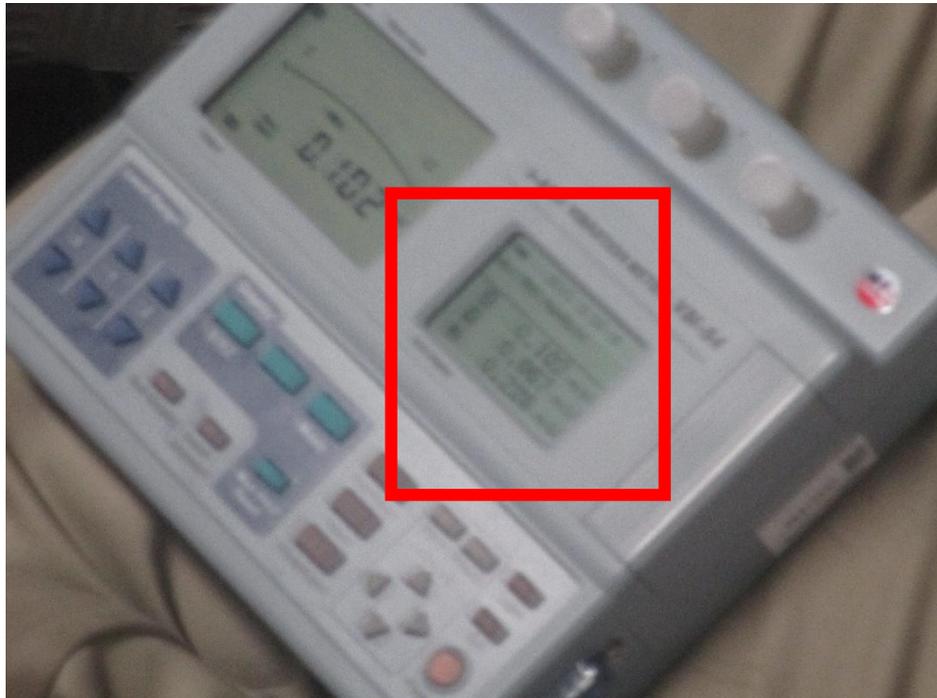
圖 3-2-81 量測結果

測試ID Test ID	測試項目 Test item	合格標準 Criteria		量測數值 Measured Value		結果 Result	
1	振動測試 Vibration test	等於或低於以下 數值 (RMS) Equal to or less than following values(RMS)	垂直 Vertical	5.72 m/s ²	垂直 Vertical	0.23	<input checked="" type="checkbox"/> 通過 Pass <input type="checkbox"/> 失敗 Fail
			橫向 Transverse	2.55 m/s ²	橫向 Transverse	0.10	<input checked="" type="checkbox"/> 通過 Pass <input type="checkbox"/> 失敗 Fail
			縱向 Longitudinal	3.96 m/s ²	縱向 Longitudinal	0.07	<input checked="" type="checkbox"/> 通過 Pass <input type="checkbox"/> 失敗 Fail
