出國報告書（出國類別：其他）

R200 型柴電機車 34 輛購案
派赴西班牙製造廠監造檢驗
(第六梯次)

服務機關：國營臺灣鐵路股份有限公司

報告日期：114 年 2 月 21 日

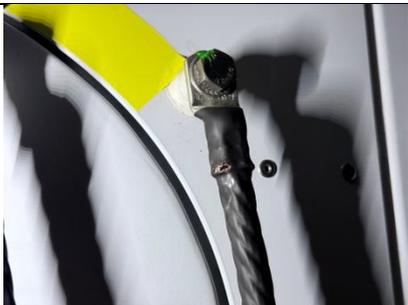
圖 2-3-1	圖 2-3-2

專案名稱：柴電機車 34 輛購案	
日期：113.11.13 (三)	地點：西班牙-瓦倫西亞廠
製造/改造項目： 瓦倫西亞廠： R222：廠區測試。 R225：廠區測試。 R227：廠區測試。	
檢查項目： R225：內部管線、外觀安裝檢視。 R227：內部管線、外觀安裝檢視。	
通知改善項目： R225： 1. 前端走道門接地線破皮(圖 2-3-1)。 2. 前端駕駛室後方牆面鉚釘處多處有傷痕(圖 2-3-2)。 3. 前端駕駛室冷氣出風口蓋子轉動不順暢(圖 2-3-3)。 4. 駕駛室門上排水溝有漏洞(圖 2-3-4)。

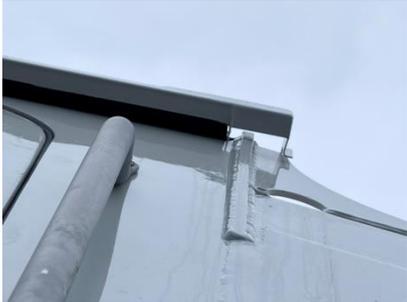
圖 2-3-5

1. 駕駛室門上排水溝有漏洞(圖 2-3-5)。
2. 駕駛室遮陽簾無法完整捲回(圖 2-3-6)。
3. 電氣室車壁濾網有滲水及烤漆顏色與他車不同(圖 2-3-7)。
4. 駕駛室車窗無法上鎖(圖 2-3-8)。

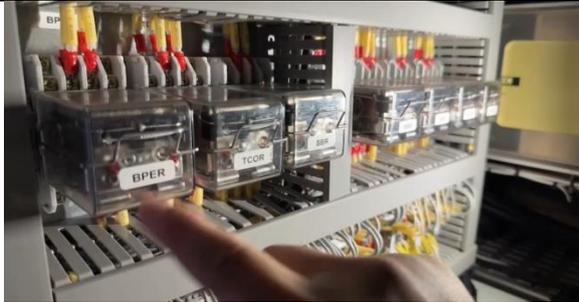
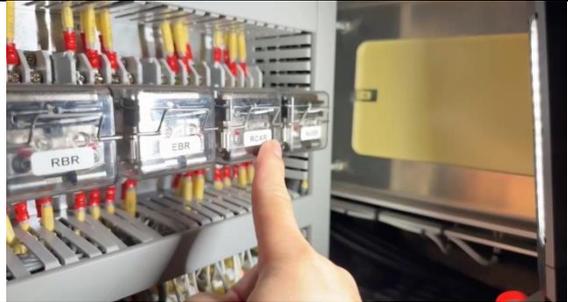
圖 2-5-1	圖 2-5-2

專案名稱：柴電機車 34 輛購案	
日期：113.11.15 (五)	地點：西班牙-瓦倫西亞廠
製造/改造項目： R226：廠區測試。	
檢查項目： R226：內部管線、外觀安裝檢視。	
通知改善項目： R226： <ol style="list-style-type: none"> 1. ATP BPER 繼電器座晃動大(圖 2-5-1)。 2. ATP RCAR 繼電器座晃動大(圖 2-5-2)。 3. 前端走道門接地線破皮(圖 2-5-3)。 4. 電氣室車壁濾網烤漆顏色與他車不同(圖 2-5-4)。

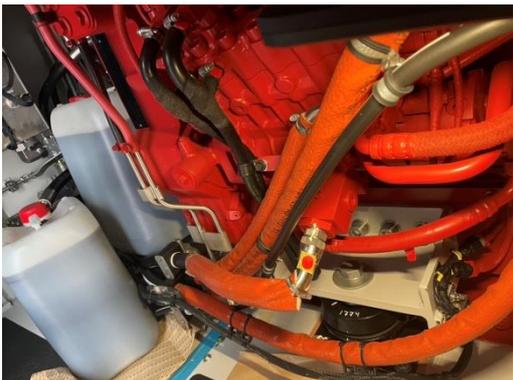
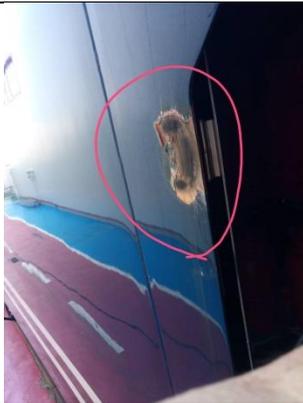
圖 2-6-1	圖 2-6-2

專案名稱：柴電機車 34 輛購案	
日期：113.11.18 (一)	地點：西班牙-瓦倫西亞廠
製造/改造項目： R225：廠區測試。	
檢查項目： R225：內部管線、外觀安裝檢視。	
通知改善項目： R225： <ol style="list-style-type: none"> 1. 引擎本體旁油管管套安裝不良(圖 2-6-1)。 2. 左側維修門旁烤漆不良(圖 2-6-2)。 3. 第二轉向架右側轉速計接頭螺絲未鎖緊(圖 2-6-3)。 4. 尿素箱檢查蓋洩漏尿素(圖 2-6-4)。

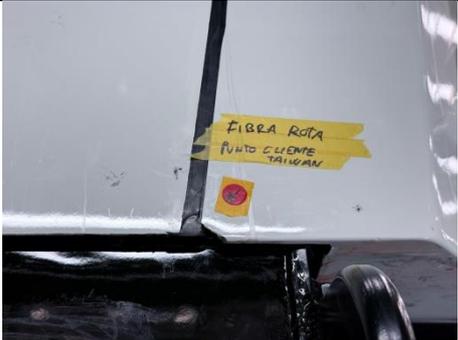
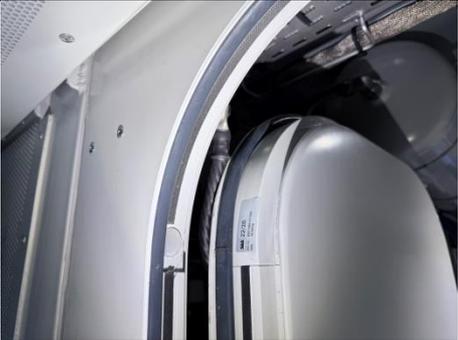
圖 2-7-1	圖 2-7-2

專案名稱：柴電機車 34 輛購案	
日期：113.11.19 (二)	地點：西班牙-拉瓦利杜伊克索廠
<p>製造/改造項目： 拉瓦利杜伊克索廠： R228：內部配管、管線組裝。 R229：內部配管、管線組裝。 R230：內部配管、管線組裝。</p>	
<p>檢查項目： R228：內部管線、外觀安裝檢視。 R229：內部配管、管線組裝檢視。 R230：內部配管、管線組裝檢視。</p>	
<p>通知改善項目： R228： 1. 後端助理側車殼破損(圖 2-7-1)。 2. 後端走道門接地線破皮(圖 2-7-2)。</p>

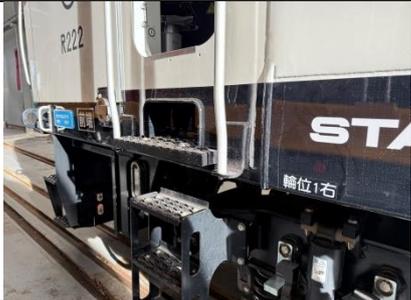
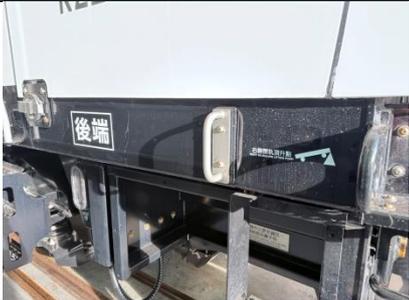
圖 2-8-1	圖 2-8-2

專案名稱：柴電機車 34 輛購案	
日期：113.11.20 (三)	地點：西班牙-瓦倫西亞廠
製造/改造項目： 瓦倫西亞廠： R222：廠區測試。 R224：廠區測試。 R225：廠區測試。	
檢查項目： R222：內部管線、外觀安裝檢視。	
通知改善項目： R222： <ol style="list-style-type: none"> 1. 左右側輪位標示貼紙左右貼反(圖 2-8-1)。 2. 後端復軌頂升點標示貼紙有誤(圖 2-8-2)。 3. 引擎排氣管旁冷卻水管洩漏(圖 2-8-3)。 4. 引擎上方冷卻水管未鎖緊(圖 2-8-4)。 5. 前端助理側檯面缺螺絲(圖 2-8-5)。 6. 牽引變流器冷卻泵前水管洩漏(圖 2-8-6)。 7. 前端駕駛側車門把手螺絲未鎖緊(圖 2-8-7)。 8. 前端走道門上標示貼紙沒有水平(圖 2-8-8)。 9. 引擎室左側維修門邊條不良(圖 2-8-9)。 10. 引擎室機油泵下方油管洩漏(圖 2-8-10)。 11. 引擎室車頂固定座安裝相反(圖 2-8-11)。

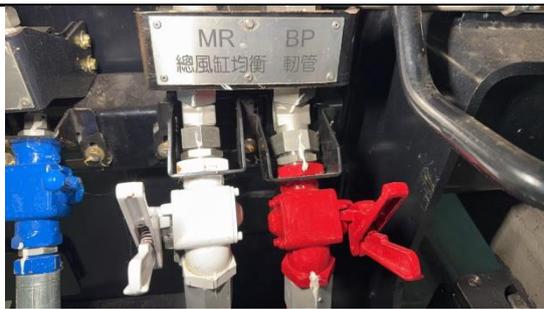
圖 2-9-3

專案名稱：柴電機車 34 輛購案	
日期：113.11.21 (四)	地點：西班牙-瓦倫西亞廠
<p>製造/改造項目：</p> <p>瓦倫西亞廠：</p> <p>R222：廠區測試。</p> <p>R224：廠區測試。</p> <p>R225：廠區測試。</p> <p>R226：廠區測試。</p>	
<p>檢查項目：</p> <p>R226：內部管線、外觀安裝檢視、液位檢查。</p>	
<p>通知改善項目：</p> <p>R226：</p> <ol style="list-style-type: none"> 1. 前端空氣軟管名牌左右側皆裝反 (圖 2-9-1)。 2. 前端助理側 BP 管固定座安裝不良(圖 2-9-1)。 3. 前端司機側 MR 管固定座安裝不良(圖 2-9-2)。 4. 後端助理側 BP、MR 管固定座安裝不良(圖 2-9-3)。 5. 後端司機側 MR 管固定座安裝不良(圖 2-9-4)。 6. 後端助理側門膠條與門框干涉 (圖 2-9-5)。

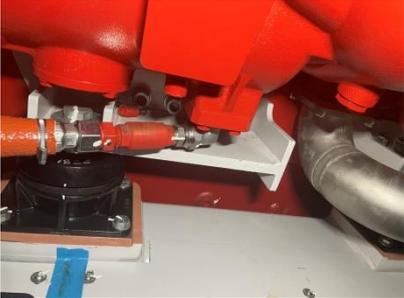
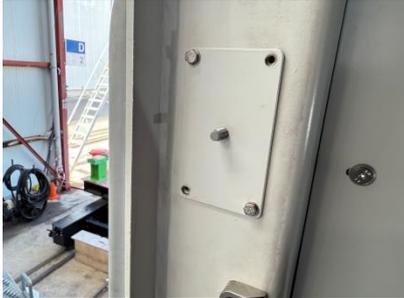
圖 2-10-1	圖 2-10-2

專案名稱：柴電機車 34 輛購案	
日期：113.11.22(五)	地點：西班牙-瓦倫西亞廠
製造/改造項目： 瓦倫西亞廠： R225：廠區測試。	
檢查項目： R225：內部管線、外觀安裝檢視、前後端駕駛室水密檢查。	
通知改善項目： R225： 1. 引擎本體左側下方有放置螺絲需要確認(圖 2-10-1)。 2. 前端左側門感應器蓋固定缺螺絲(圖 2-10-2)。 3. 機油泵濾芯底部螺絲滲油(圖 2-10-3)。 4. 前端冷氣檢查蓋鉸鏈會干涉(圖 2-10-4)。 5. 前端走道門接地線破皮(圖 2-10-5)。 6. 低壓櫃門上開關安裝錯樣式(圖 2-10-6)。 7. 前端左側車窗邊框翹起(圖 2-10-7)。 8. 低壓櫃接地線未鎖緊(圖 2-10-8)。 9. 牽引變流器冷卻水箱溢流水管太短(圖 2-10-9)。 10. 液壓油箱油位感應器未鎖緊(圖 2-10-10)。 11. 後端左右側車側 CCTV 接頭未鎖緊(圖 2-10-11、2-10-12)。

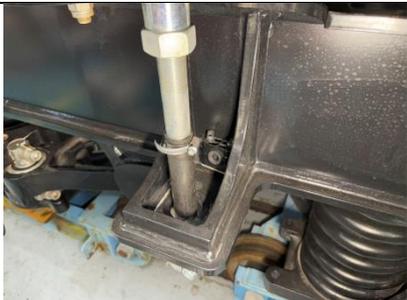
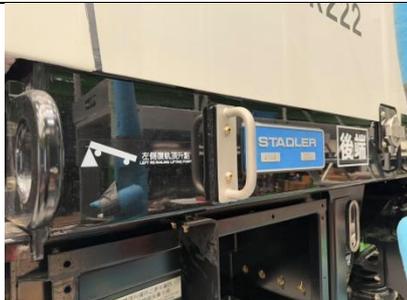
圖 2-11-1	圖 2-11-2

專案名稱：柴電機車 34 輛購案	
日期：113.11.25(一)	地點：西班牙-瓦倫西亞廠
製造/改造項目： 瓦倫西亞廠： R222：廠區測試。	
檢查項目： R222：內部管線、外觀安裝檢視。	
通知改善項目： R222： 1. 後端右側轉向架上有管線固定器需要確認(圖 2-11-1)。 2. 後端復軌頂升點標示貼紙左右側貼反(圖 2-11-2)。 3. 電瓶箱柴油泵浦開關晃動大(圖 2-11-3)。 4. 防滑電磁閥接地線與電線接觸(圖 2-11-4)。 5. 風扇室門開時會接觸到馬達鼓風機管子造成破皮(圖 2-11-5)。 6. 後端右側窗上方蓋會晃動(圖 2-11-6)。 7. 尿素濾芯到尿素箱間管路螺栓未鎖緊(圖 2-11-7)。 8. 左側油箱蓋鏈條卡住(圖 2-11-8)。

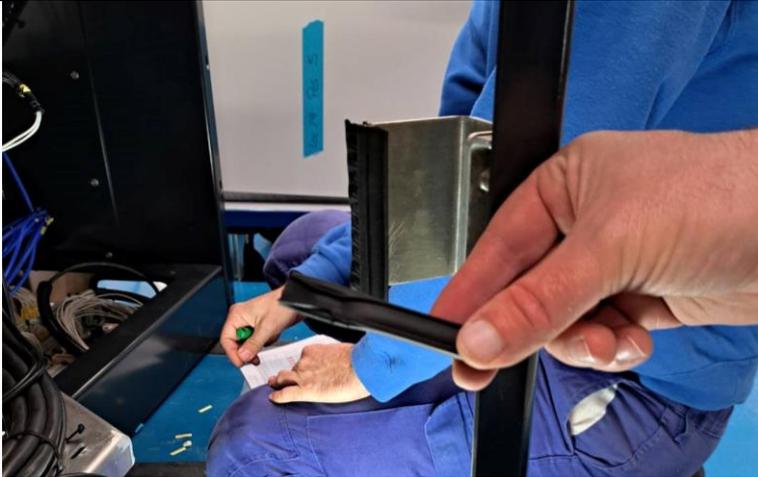
專案名稱：柴電機車 34 輛購案	
日期：113.11.26 (二)	地點：西班牙-拉瓦利杜伊克索廠
製造/改造項目： 拉瓦利杜伊克索廠： R229：內部配管、管線組裝。 R230：內部配管、管線組裝。 R231：內部配管、管線組裝。	
檢查項目： R229：內部配管、管線組裝檢視。 R230：內部配管、管線組裝檢視。 R231：內部配管、管線組裝檢視。	
通知改善項目： R229： 後端駕駛台下方門檔膠條變形(圖 2-12-1、2-12-2)。

圖 2-12-3 更換後

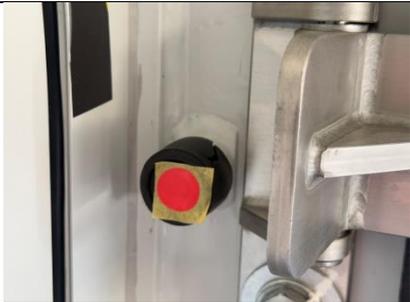
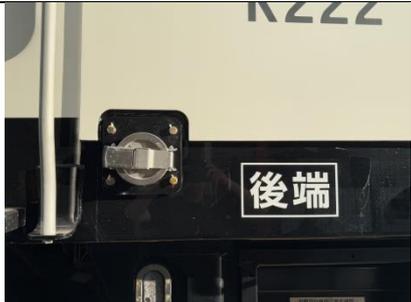
專案名稱：柴電機車 34 輛購案	
日期：113.11.27(三)	地點：西班牙-瓦倫西亞廠
製造/改造項目： 瓦倫西亞廠： R222：廠區測試。 R225：廠區測試。 R226：廠區測試。	
檢查項目： R222：內部管線、外觀安裝檢視、缺失改善確認。 R225：內部管線、外觀安裝檢視。 R226：內部管線、外觀安裝檢視。	
通知改善項目： R222： 1. 後端右側車門緩衝橡皮有裂痕(圖 2-13-1)。 2. 後端左側沙箱蓋沒有水平(圖 2-13-2)。

圖 2-13-1	圖 2-13-2
R225： 1. 車下撒砂管未鎖固(圖 2-13-3)。 2. 進氣管管夾接觸到廢氣軟管 (圖 2-13-4)。

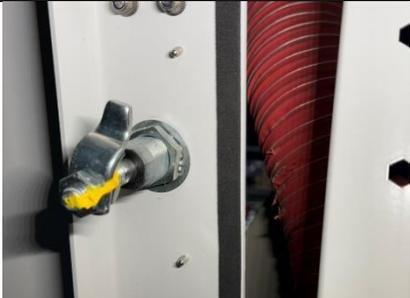
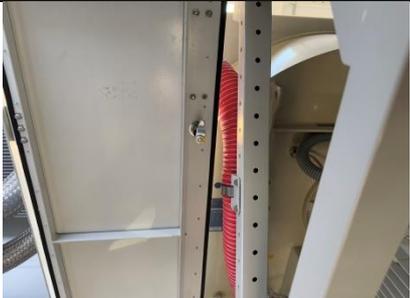
圖 2-13-7 風扇室門開時會接觸到馬達鼓風機管子造成破皮	圖 2-13-8 更換管子並避開門

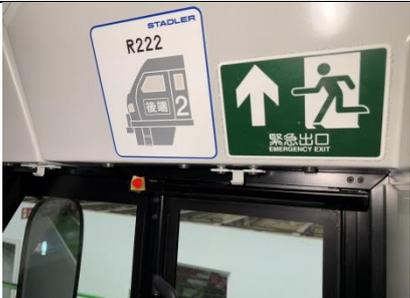
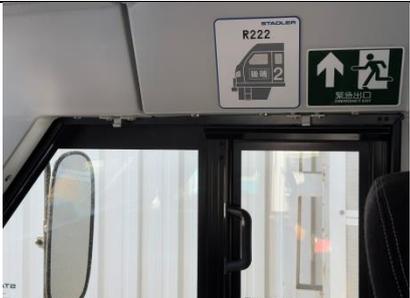
圖 2-13-9 後端右側窗上方蓋會晃動	圖 2-13-10 調整後不再晃動

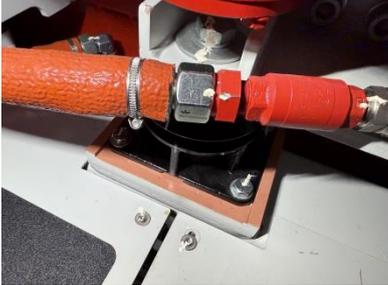
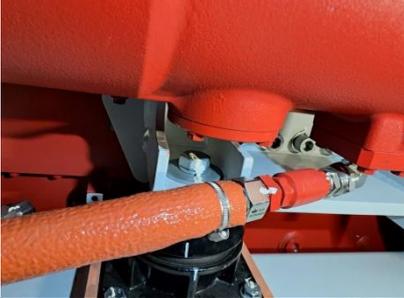
<p>圖 2-13-13 引擎室機油泵下方油管洩漏</p>	<p>圖 2-13-14 扭緊並畫線後無洩漏</p>

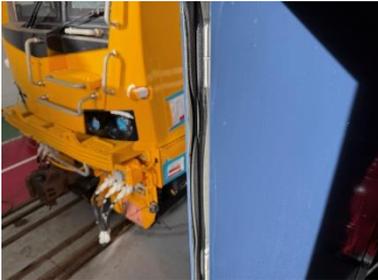
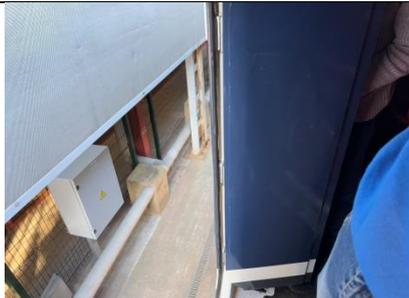
<p>圖 2-13-15 引擎室左側維修門邊條不良</p>	<p>圖 2-13-16 更換門邊條</p>

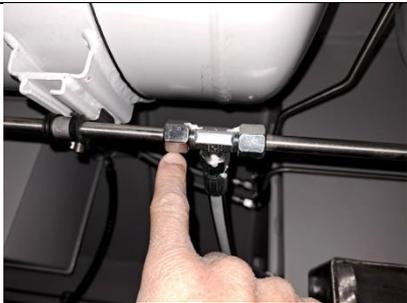
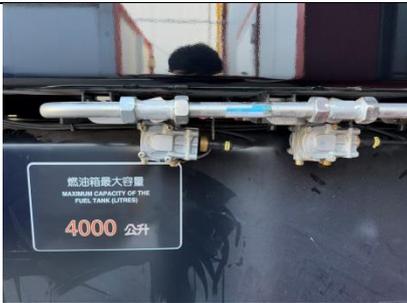
圖 2-14-1	圖 2-14-2

專案名稱：柴電機車 34 輛購案	
日期：113.11.28(四)	地點：西班牙-瓦倫西亞廠
製造/改造項目： 瓦倫西亞廠： R224：廠區測試。	
檢查項目： 1. 本日與機務處視訊會議，報告進度。 2. R224：內部管線、外觀安裝檢視。	
通知改善項目： R224： 1. 風缸下方的管頭會洩漏 (圖 2-14-1)。 2. 左側防滑電磁閥安裝不正(圖 2-14-2)。 3. 防滑電磁閥接地線與電線干涉(圖 2-14-3)。 4. 電瓶箱側蓋邊緣掉漆(圖 2-14-4)。 5. 風缸下方管路安裝不順暢(圖 2-14-5、2-14-6)。

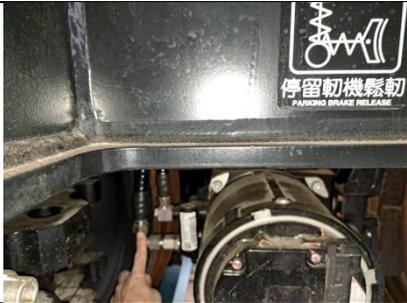
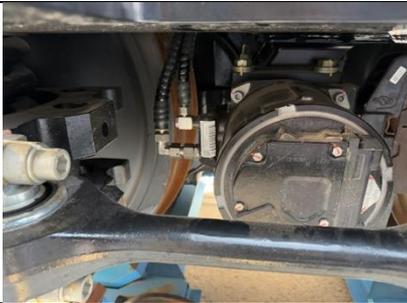
圖 2-15-1	圖 2-15-2
改善前	改善後

專案名稱：柴電機車 34 輛購案	
日期：113.11.29(五)	地點：西班牙-瓦倫西亞廠
製造/改造項目： 瓦倫西亞廠： R222：廠區測試。	
檢查項目： 1. R222：內部管線、外觀安裝檢視。 2. 參觀烤漆廠、駕駛台配線廠。	
通知改善項目： R222： 1. 左三位單元軔機空氣管未鎖緊(圖 2-15-1)。 2. 左三位單元軔機空氣管鎖緊並畫線(圖 2-15-2)。 3. 引擎右側上方冷卻水管洩漏(圖 2-15-3)。 4. 引擎右側上方冷卻水管鎖緊並畫線後無洩漏(圖 2-15-4)。	
改善前	改善後

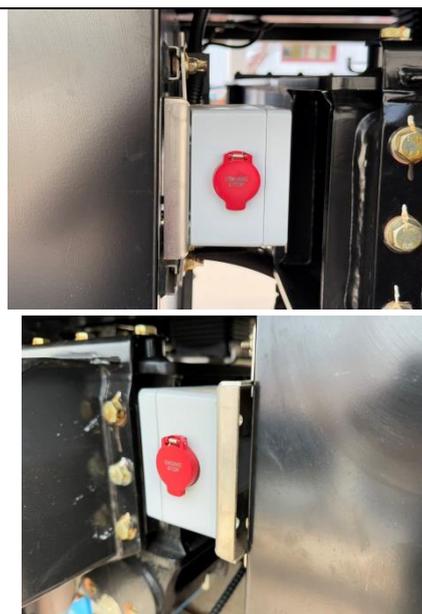
圖 2-16-12
R225 號機車(固定架較厚且突出電瓶箱)

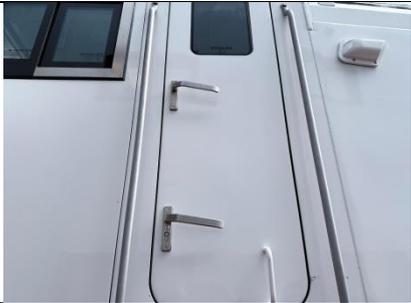
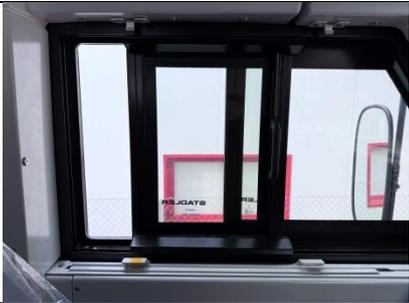
圖 2-18-1	圖 2-18-2

專案名稱：柴電機車 34 輛購案	
日期：113.12.04 (三)	地點：西班牙-瓦倫西亞廠
<p>製造/改造項目：</p> <p>瓦倫西亞廠：</p> <p>R226：廠區測試。</p> <p>R234：車體基礎結構焊接。</p>	
<p>檢查項目：</p> <p>R226：內部管線、外觀安裝檢視、缺失改善確認。</p>	
<p>通知改善項目：</p> <p>R226：</p> <p>前端左側駕駛室門把手無法回彈至定位 (圖 2-18-1)。</p> <ol style="list-style-type: none"> 1. 前端左側車窗晃動大(圖 2-18-2)。 2. 前端左側冷氣出風口逆時針旋轉時會卡住(圖 2-18-3)。 3. 前端通道門接地線與通道門干涉造成接地線破皮(圖 2-18-4)。 4. 右側引擎室檢修門接地線斷(圖 2-18-5)。 5. 後端左側冷氣出風口無法順暢旋轉(圖 2-18-6)。 6. 後端右側冷氣出風口葉片脫落(圖 2-18-7)。 7. 後端左側車窗晃動大(圖 2-18-8)。 8. 高壓櫃冷卻水泵水管熱縮套鬆動(圖 2-18-9)。 9. 低壓櫃內轉向架 1 牽引馬達風扇低速開關晃動大(圖 2-18-10)。 10. 低壓櫃內接地線未鎖緊(圖 2-18-11)。 11. 低壓櫃門開關裝錯款式(圖 2-18-12)。 12. 風扇室門與第二轉向架鼓風機空氣管干涉造成破皮(圖 2-18-13)。
