出國報告（出國類別：其他）

電力機車 68 輛購案  
檢驗及監督(114 年第 2 梯次)

服務機關：國營臺灣鐵路股份有限公司

出國期間：114 年 02 月 03 日至 03 月 04 日

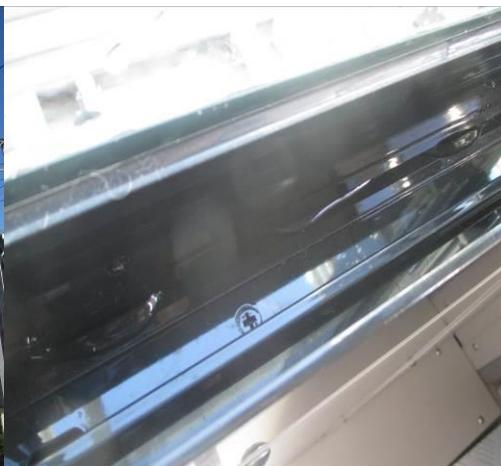
圖 3-3-9 駕駛室窗戶滲水情形

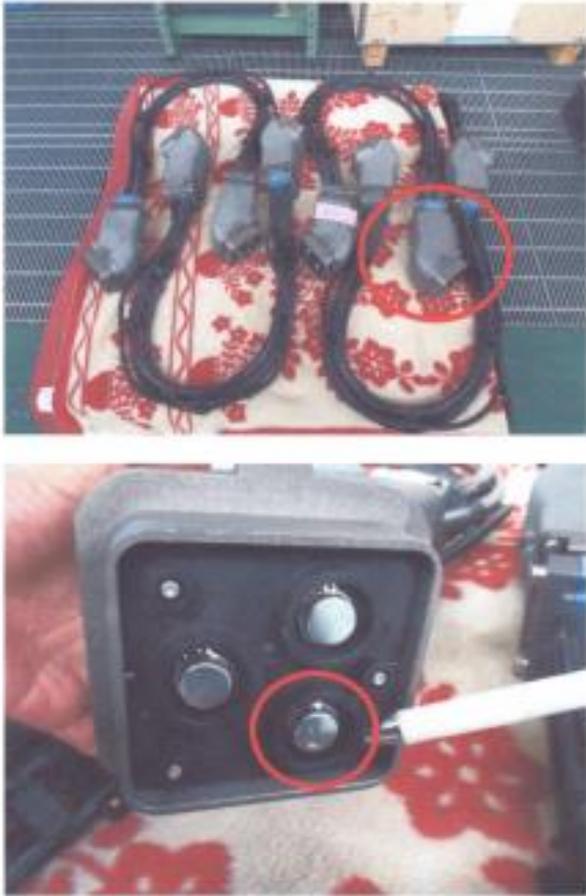
表 4-2-2 車間 3 相 440V 連結跳線 C 接點磨損改善聯絡書

專案名稱：電力機車 68 輛案	
日期：114.02.19 (三)	地點：東芝府中事業所
車 號	不 良 處 所
E528	<p>車間 3 相 440V 連結跳線 C 接點有磨損痕跡。</p>

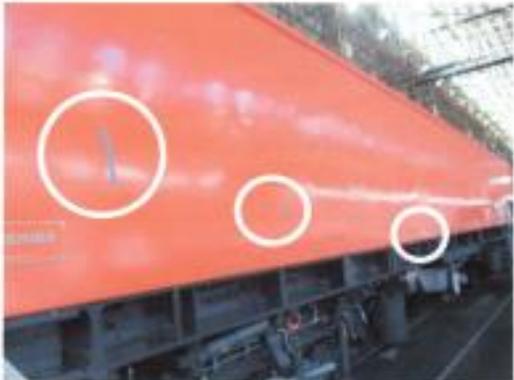
表 4-2-4 塗裝部分缺失改善聯絡書(P.1)

專案名稱：電力機車 68 輛案	
日期：114.02.04 (二)	地點：東芝府中事業所
車 號	不 良 處 所
E531	<p>機械室側牆總成塗裝、駕駛室結構塗裝尚有部分缺失待優化改善（已黏貼藍色缺失待改善貼紙）。</p>

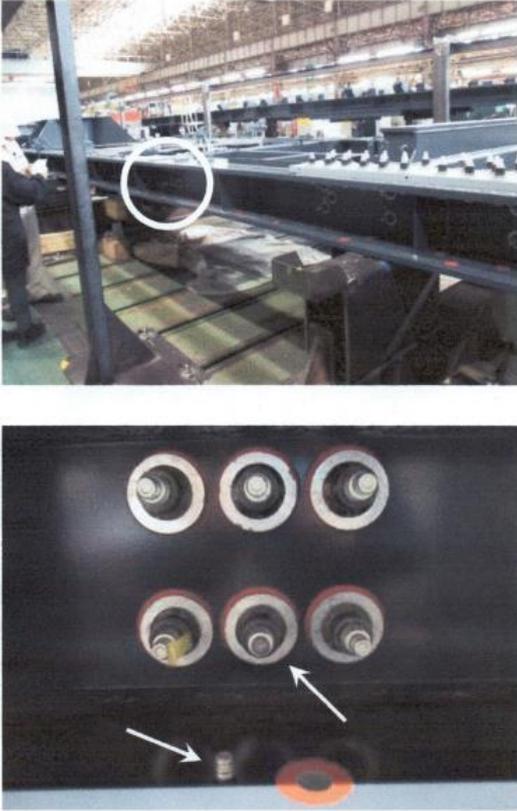
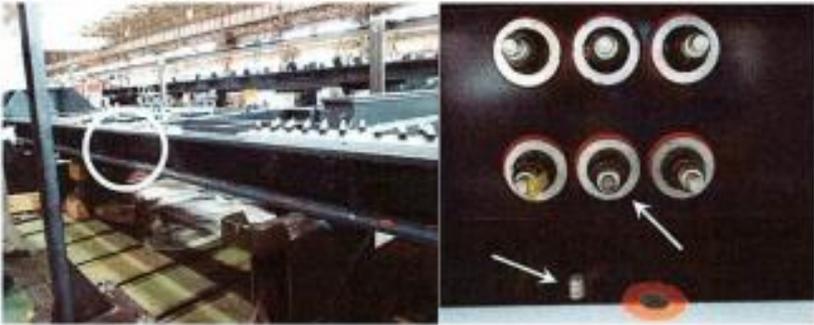
表 4-2-7 哈克螺絲斷損改善聯絡書

專案名稱：電力機車 68 輛案	
日期：114.02.26 (三)	地點：東芝府中事業所
車 號	不 良 處 所
E537	<p>車架側邊哈克螺絲斷損一支。</p>

改善通知單編號 No. : 250226_E537	回答日期 Date : 2025/02/27
類型 Type : <input type="checkbox"/> 說明 Explanation <input checked="" type="checkbox"/> 改善 Improvement <input type="checkbox"/> 其他 Others	車號 Train No. : E537
<p><b>缺失內容 Punch Items</b></p> <p>車架側邊哈克螺絲斷損一支</p>

<p><b>改善內容 Improvement / 說明 Explanation</b></p> <p>已改善完成.</p>

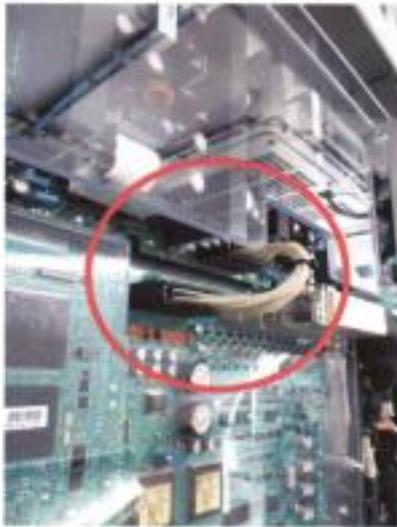
表 4-2-9 連結跳線建議加裝護套改善聯絡書

專案名稱：電力機車 68 輛案	
日期：114.02.10 (一)	地點：東芝府中事業所
車 號	不 良 處 所
ALL-1	<p>PCC 系統中 AVR5 電路板插座 CNP2A 至 PWM53-2 電路板之 CNP2B 插座連結跳線建議加裝護套。</p>

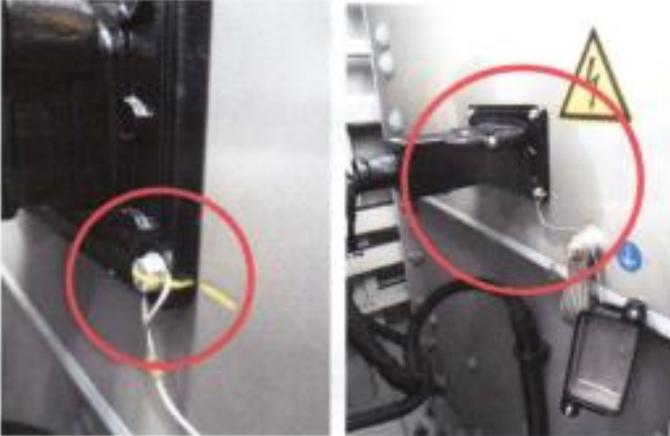
表 4-2-11 外蓋懸繫鋼絲鎖固方式改善聯絡書

專案名稱：電力機車 68 輛案	
日期：114.02.10 (一)	地點：東芝府中事業所
車 號	不 良 處 所
ALL-3	<p>機械室「組合式冷卻塔」電線插座與插頭已組裝後仍留有外蓋且鎖固於固定螺絲，但固定螺絲均已畫記定磅線，如後續拆卸未再確認旋緊，恐造成接觸不良，如僅剪斷懸繫鋼絲，固定螺絲墊片有受力不均之虞，建議說明改善。</p>

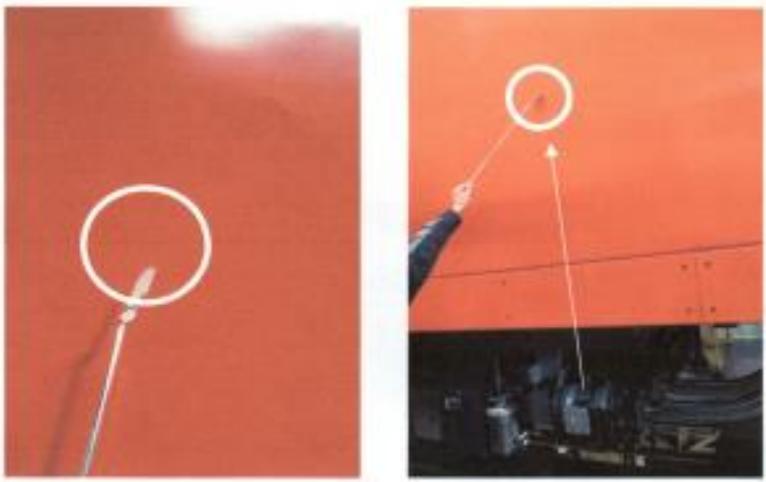
專案名稱：電力機車 68 輛案	
日期：114.02.21 (五)	地點：東芝府中事業所
車 號	不 良 處 所
E531	<p>主變壓器油泵接線插座上方約 120cm 處塗裝有一道刮痕。</p>

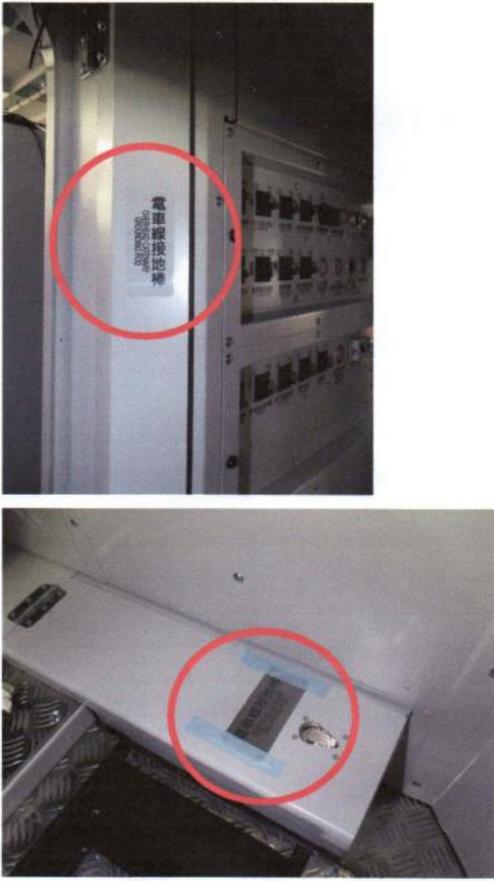
專案名稱：電力機車 68 輛案	
日期：114.02.10 (一)	地點：東芝府中事業所
車 號	不 良 處 所
ALL_2	<p>接地棒與接地線外蓋中英文標示均一致，建議應有所區隔。</p>

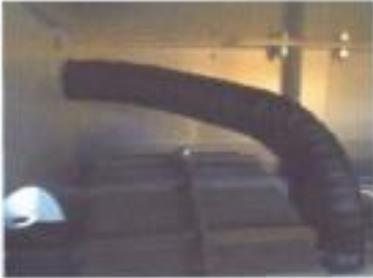
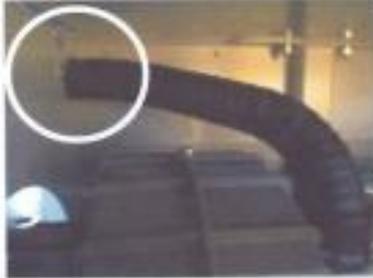
<p>下方機台</p> </div> </div> <p>2. 上下機台進風軟管穿越鐵板處建議加設橡膠墊圈，避免震動摩擦造成該處管材破裂。</p> <div style="text-align: center;">
