# 柴電機車 34 輛購案檢驗 (第五梯次)

服務機關：國營臺灣鐵路股份有限公司

報告日期：113 年 12 月 6 日

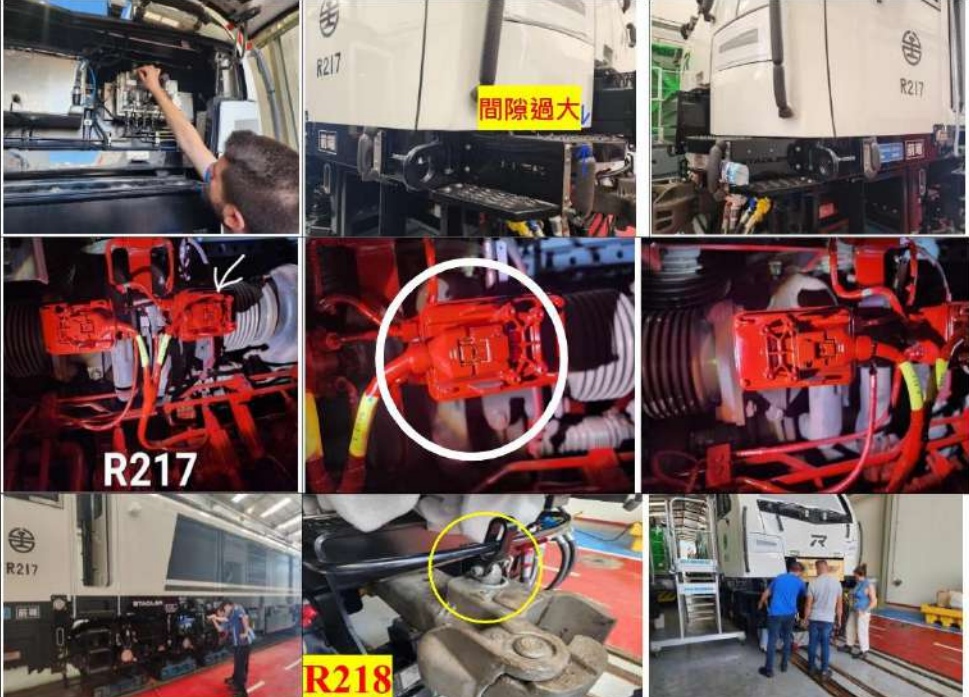
| 通知改善項目：<br>1.R218 車頭電磁閥鬆動，已通知鎖緊，檢查完成。<br>2.R217 前端助理側，調車站立踏板與車身間隙過大，通知調整。<br>3.R217 引擎接線快速接頭因安裝過緊導致些微歪斜，通知調整，檢查完成。<br>4.R218 前端連結器落鎖不良，廠商通知代理商查看，待解決。<br>5.R219 前端連結器疑似落鎖不良，待油潤後再確認。 | |

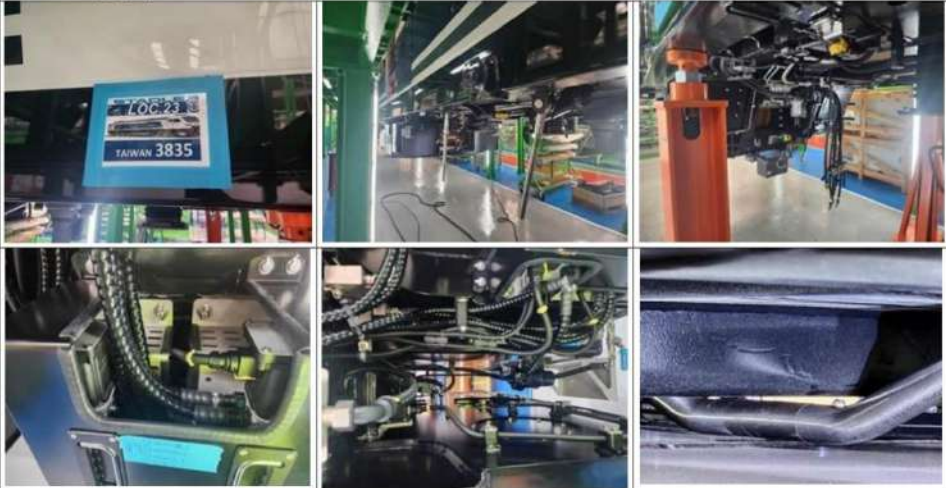
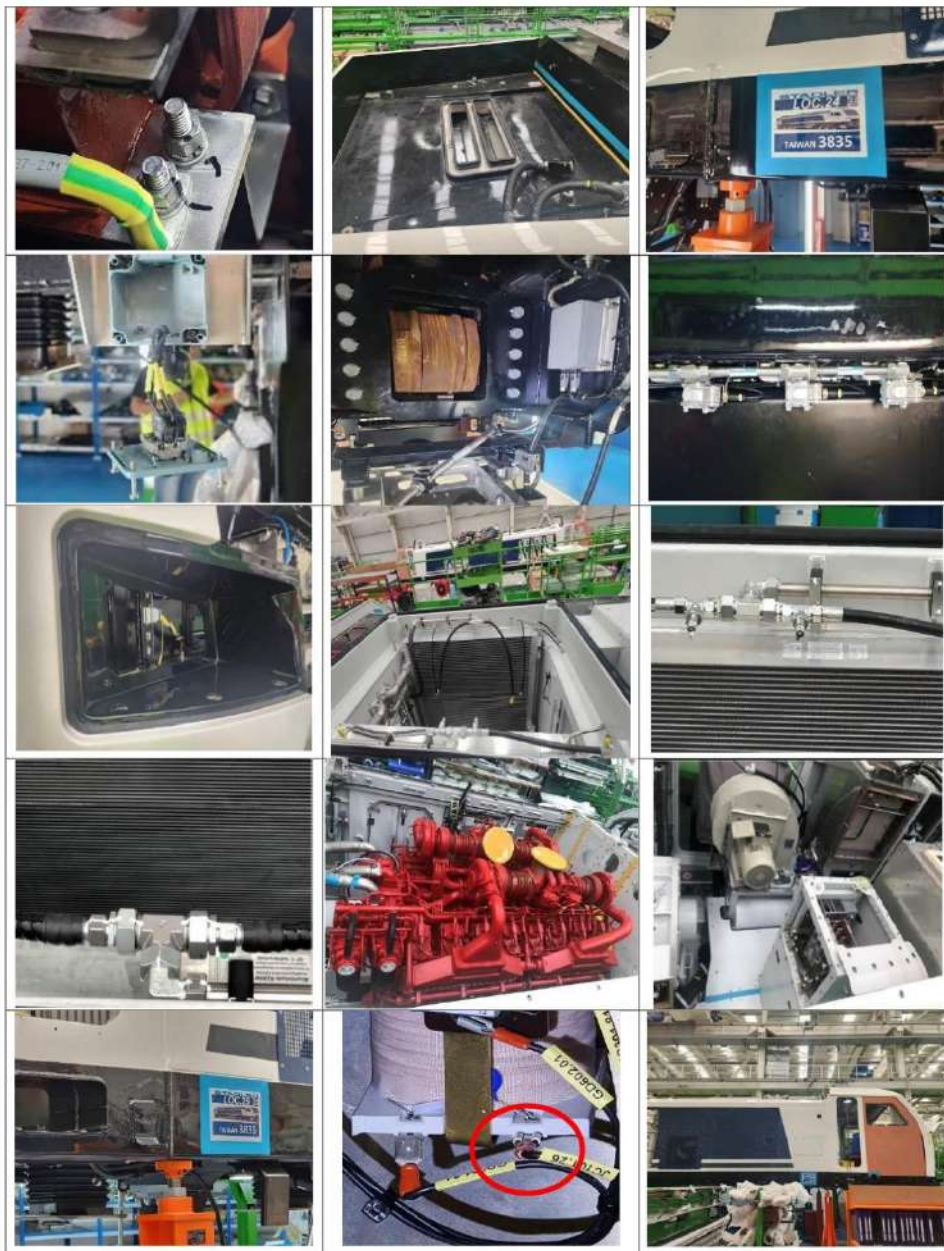
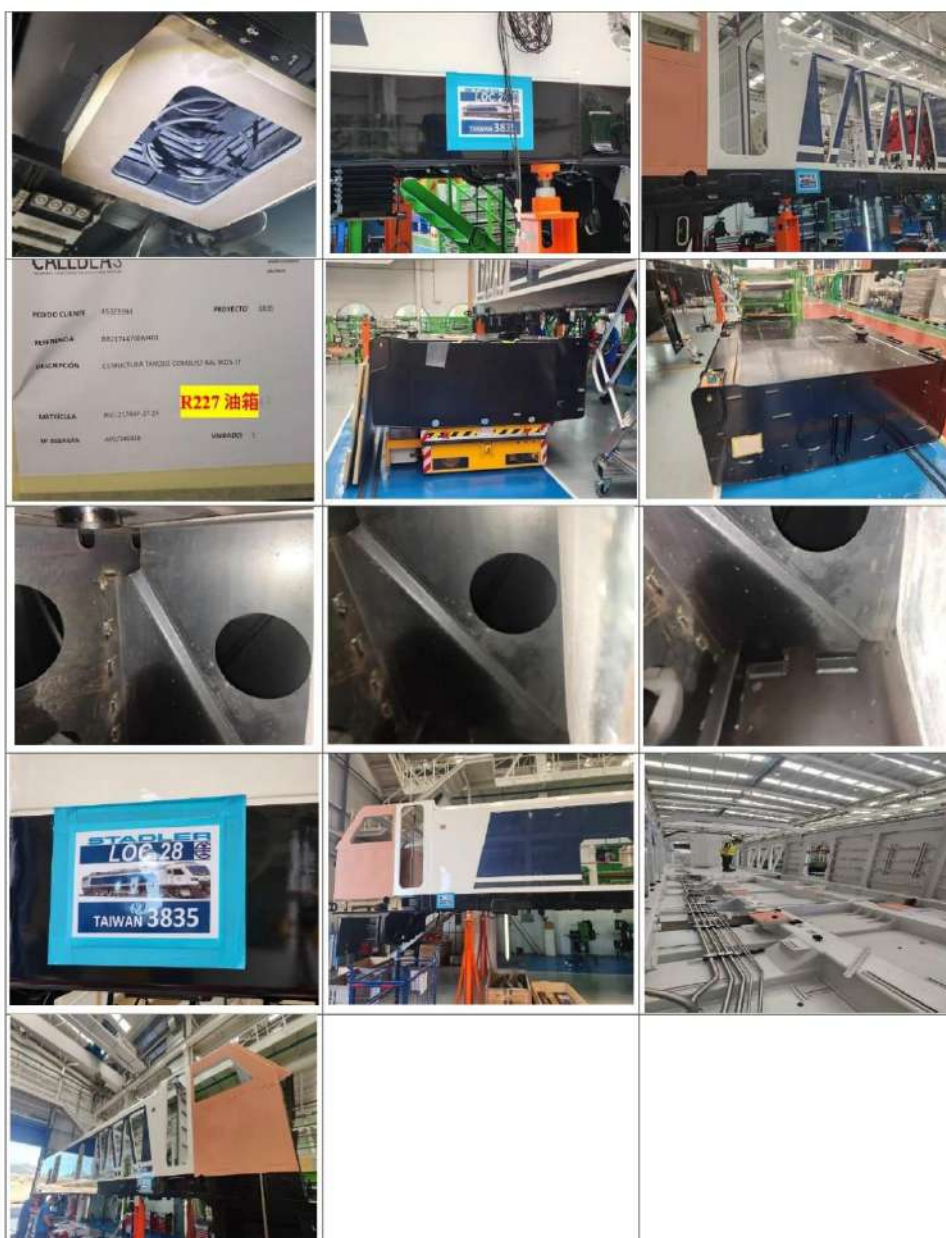
| 通知改善項目：<br>1. R223，車底排水管焊接安裝偏心，要求加裝保護套。<br>2. R225，安裝端子壓接引線角度過於垂直，須重新調整配線曲率。<br>3. 提醒全車隊轉向架馬達配線勿碰觸到車體底部支架。<br>4. 冷卻機櫃高低壓管安裝確實。 | |

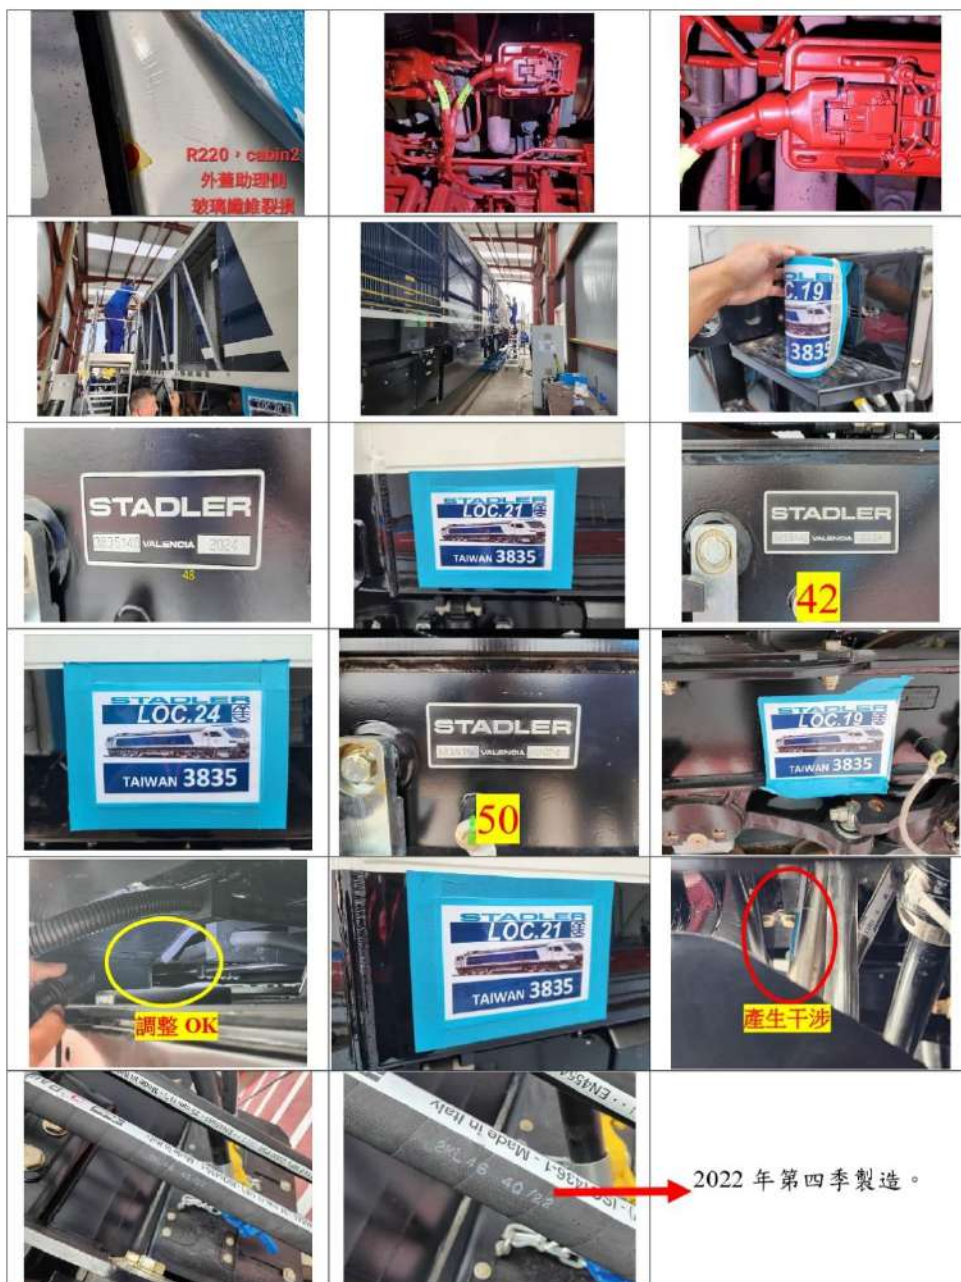
| 通知改善項目：<br>1.R220，Cb.2 前蓋助理側玻璃纖維破損等待維修。<br>2.R220，引擎室接線接頭安裝線，因餘裕過少致接頭歪斜。<br>3.R220，前端車頭下方 BP 管螺絲鬆脫。<br>4.R221，Cb.1 連結器攝影機安裝座與軔管連接管產生干涉。 | | |
| 備註：<br>1.附圖。<br>2.R219，軔管未標示製造日期，但管子上印有(2KL46 4Q/22)，表示為 2022 年 Q4 製造。<br>3.R219，車底馬達線與車身產生干涉已調整完畢。<br>4.接獲報告得知 R219 馬達軸承批號為不良品，故 R219 更換轉向架。原本轉向架的編號為 R201：01、02，R202：03、04，經過檢查編號如下。<br>R219 目前使用轉向架編號為：3835147、3835148。(原 24 轉向架)<br>R221 目前使用轉向架編號為：3835141、3835142。<br>R224 目前使用轉向架編號為：3835149、3835150。(原 25 轉向架) | | |

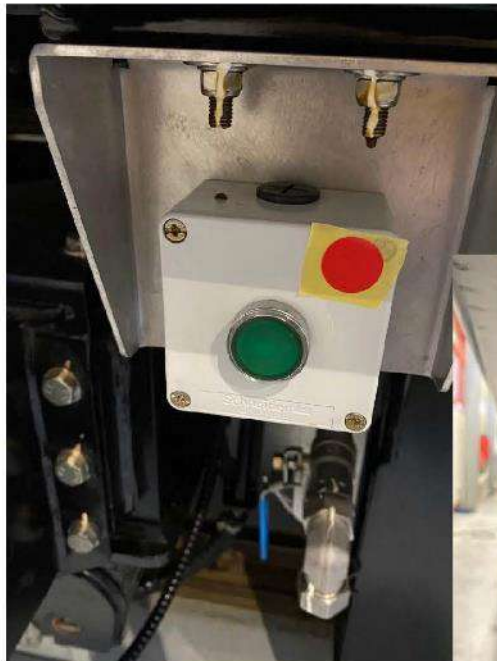
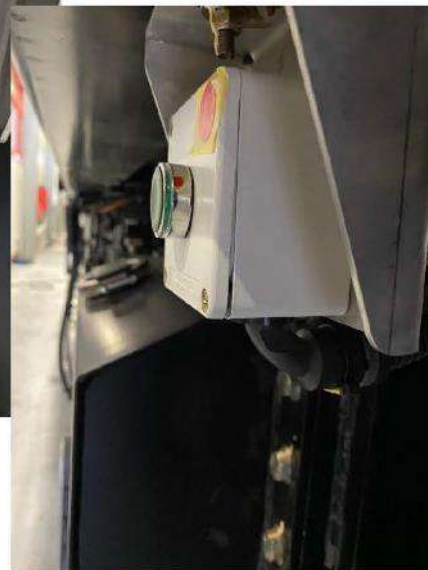
En lateral exterior derecho se detecta que el pulsador verde de la bomba de urea no retorna correctamente. + Cerrar correctamente la tapa.

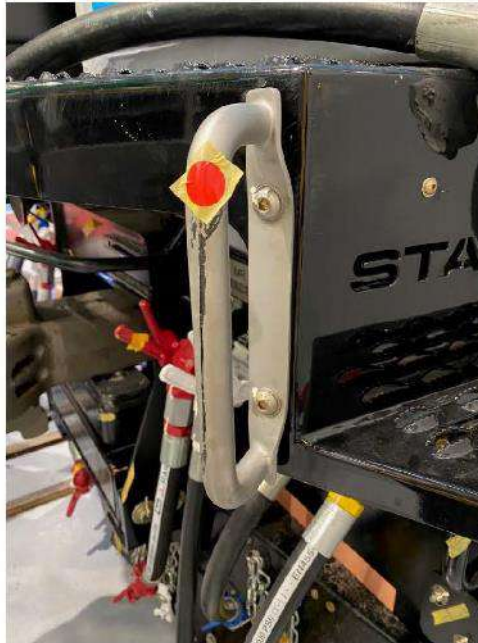
En testero de cabina 2, lado derecho, asidero pequeño golpeado.

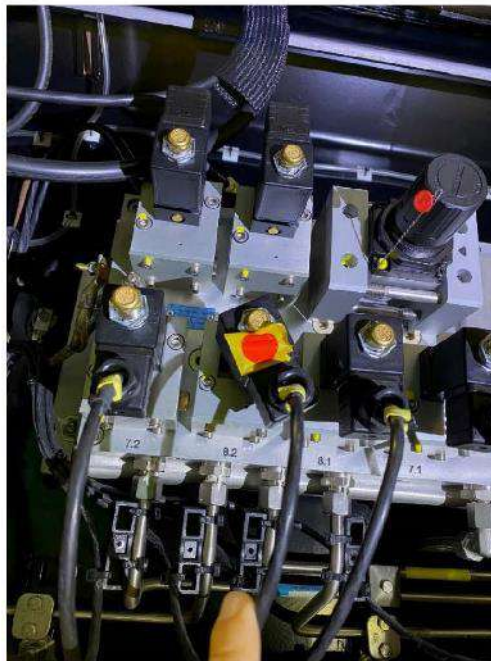
En el interior de la capota de testero de cabina 2, electroválvula floja en panel de bocinas.

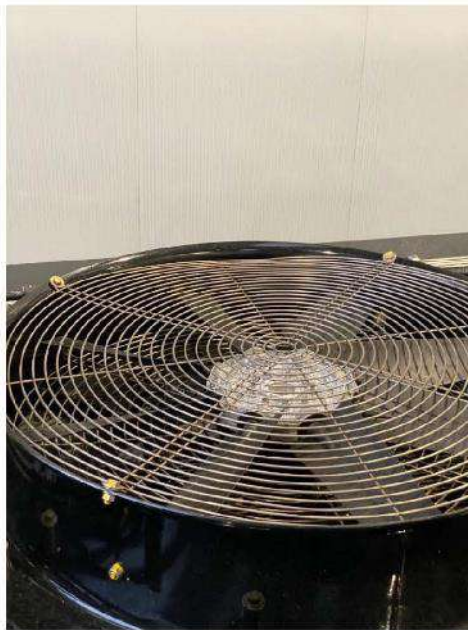
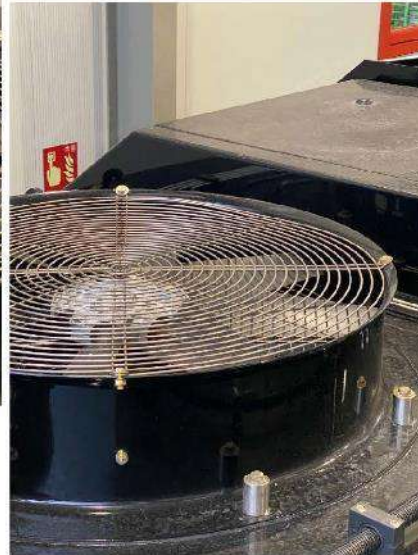
Sobre cubierta, las dos rejillas de los extractores de aire están deformadas.

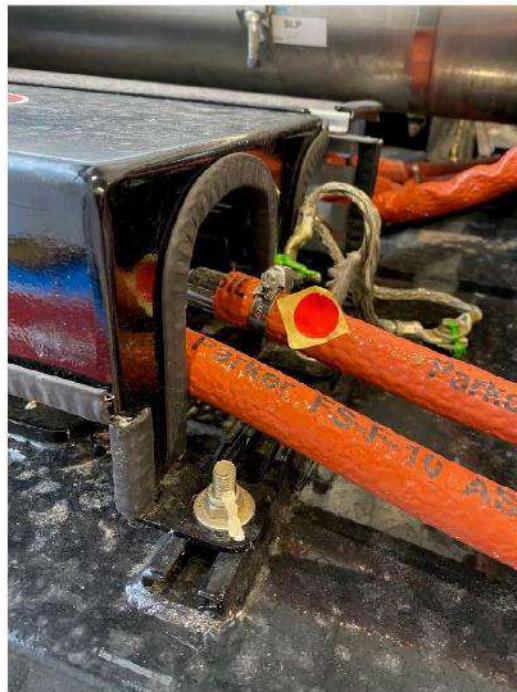
Sobre cubierta, en techo de escape, lado izquierdo, abrazadera metálica floja en tubería de urea con funda de protección térmica naranja.

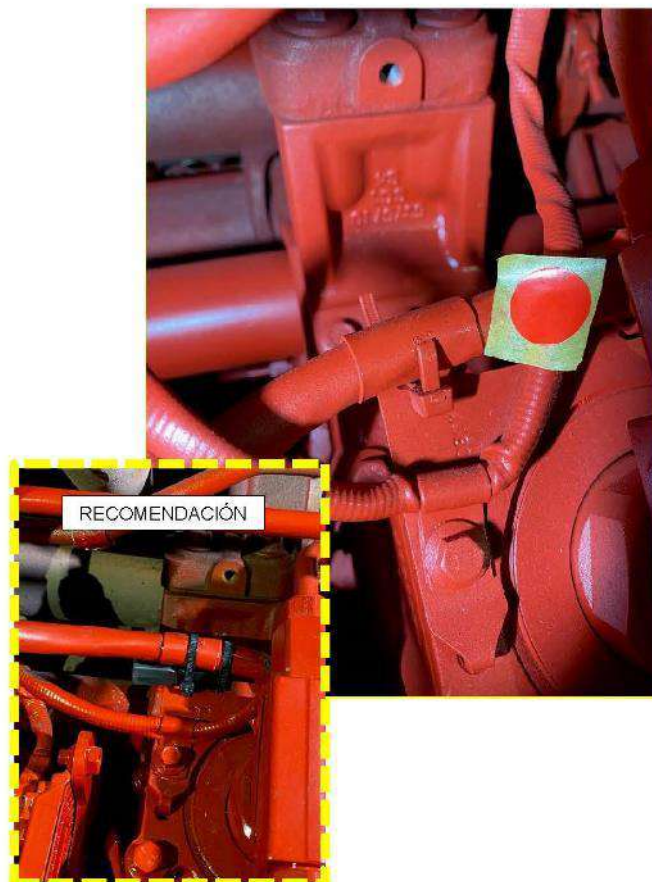
En pasillo largo, sobre el motor Cummins, abrazadera de sujeción de plástico partida, reparar añadiendo un separador en el ruteado del cableado (adjunto foto muestra).

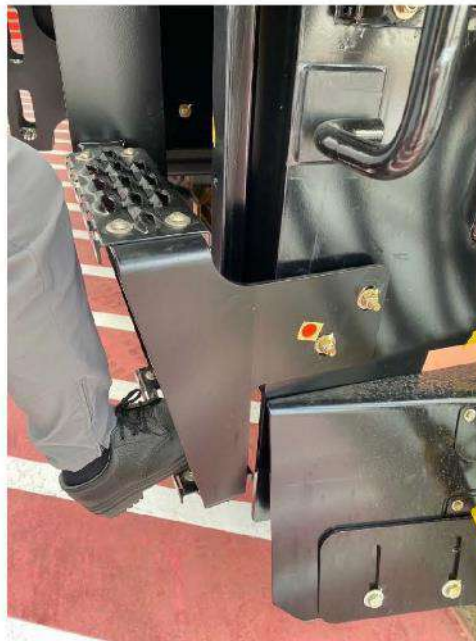
Peldaño suelto en cabina 1 derecha, halfen suelto.

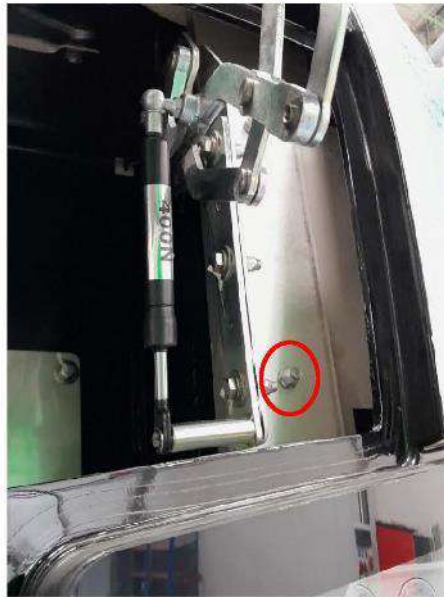
Tornillería floja en bisagra de capota de testero en cabina 2

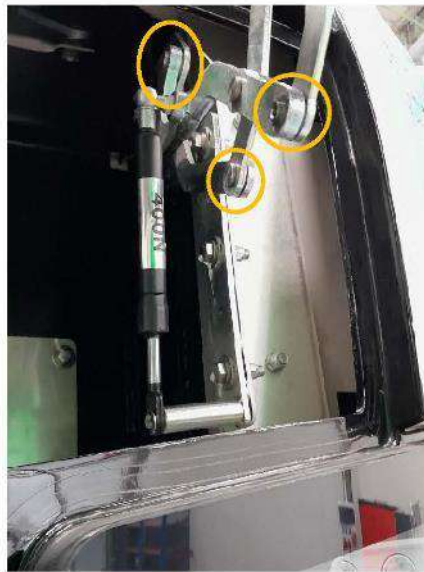
Mejorar engrase en bisagras de capota de testero. Sobre todo cab.2 izq.

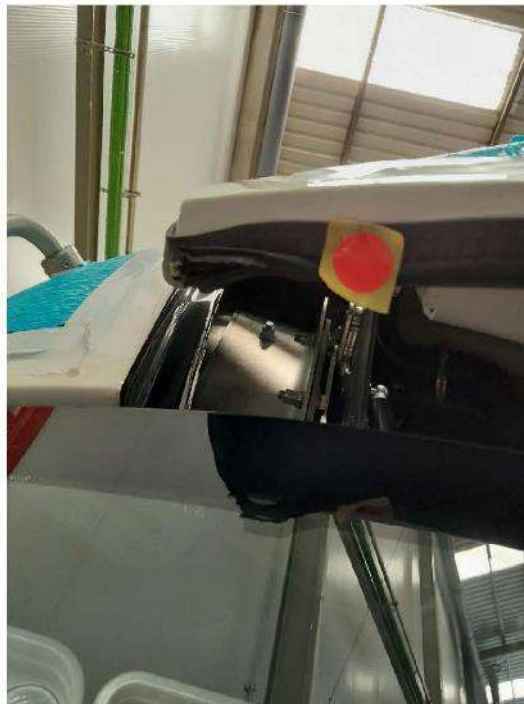
Junta cantonera rota en contorno de capota de testero 1, derecha.

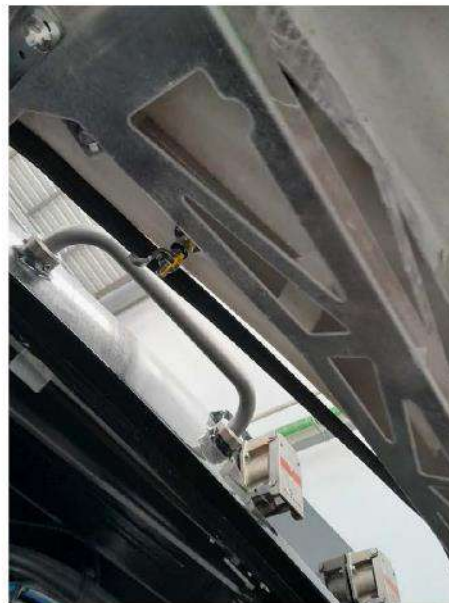
Se detecta que la goma cantonera en la capota de testero de cabina 2, se ha salido del sitio.

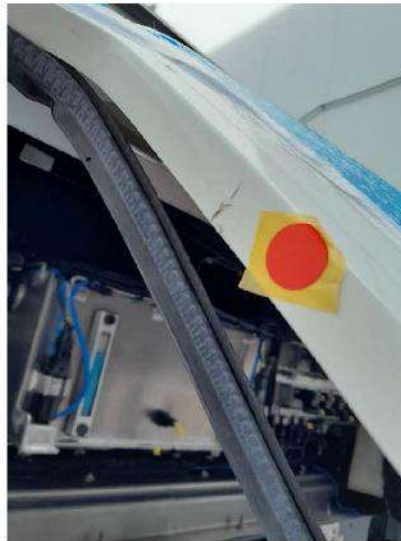
Se detecta en la capota de testero de cabina 2, lado izquierdo, la fibra de vidrio se ha dañado.

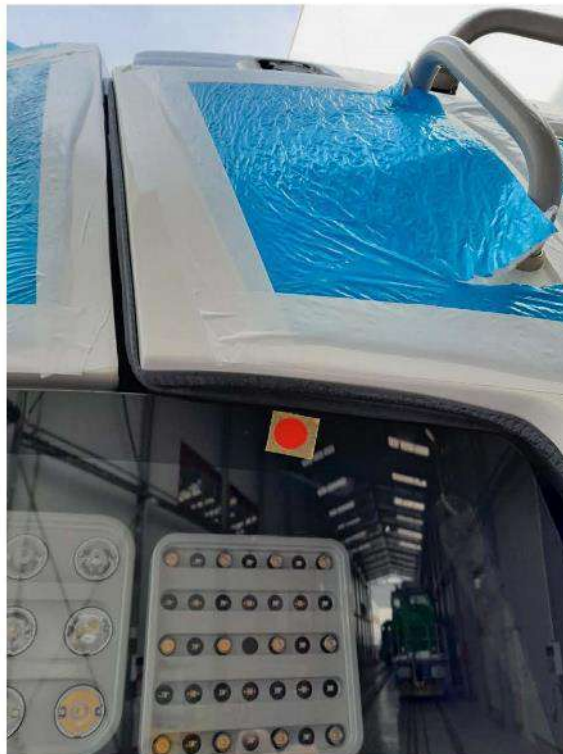
Se detecta que la junta cantonera de la capota de testero de cabina 2 hace interferencia con el faro izquierdo.

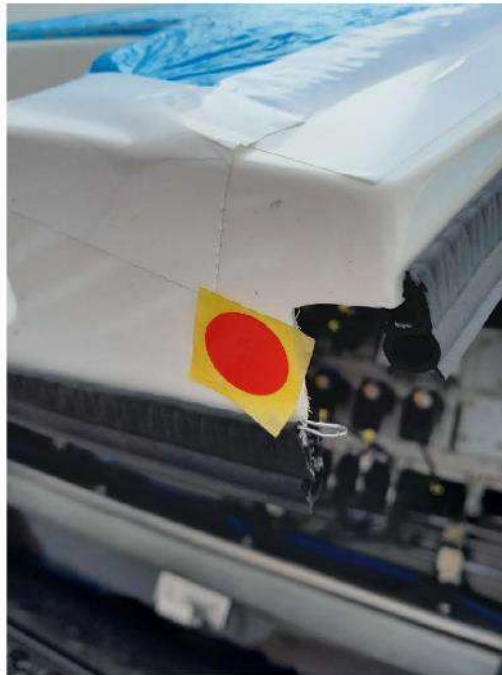
En junta cantonera de capota de testero de cabina 1, cortar sobrante de alambre.

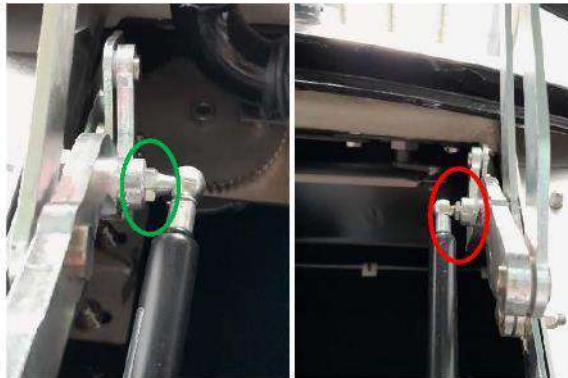
Tornillería de amortiguador floja en cabina 2.

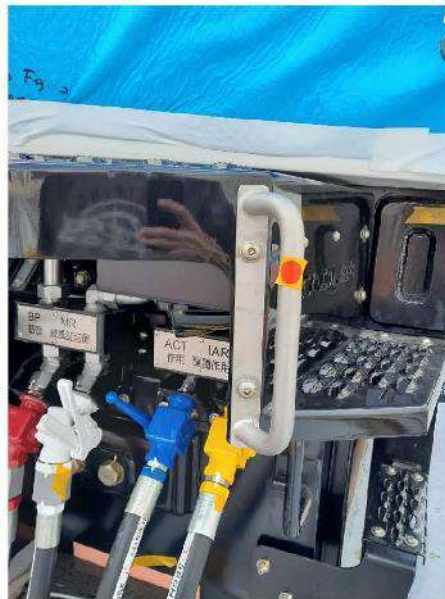
Los asideros verticales pequeños de testero no están bien orientados, los 4.

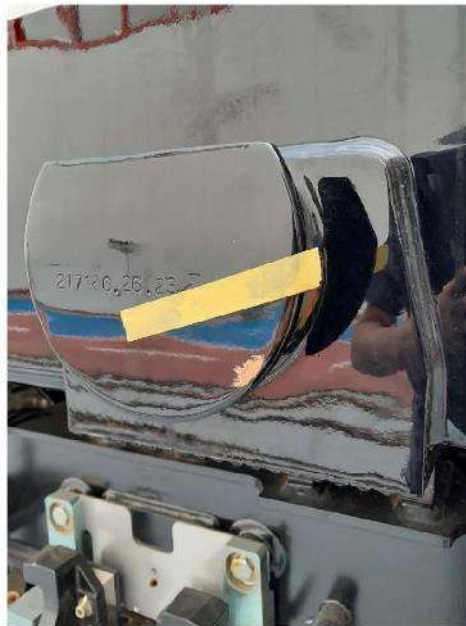
Daños de pintura en soporte de elevacion de locomotora, en cabina 2 izquierda.

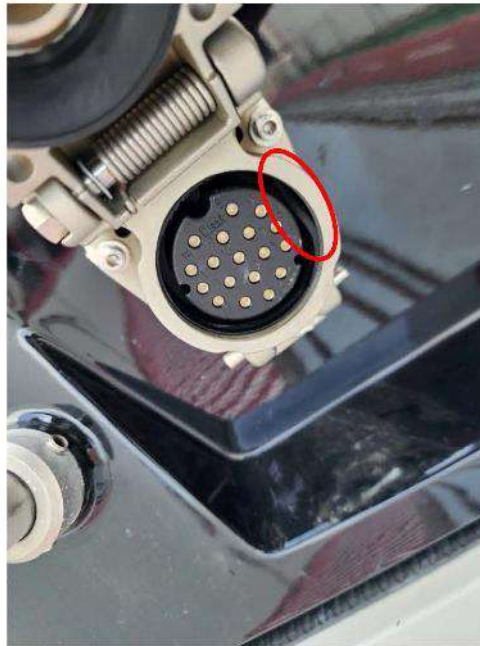
En conector de intercomunicación de cabina 1, lado derecho, junta interna mal colocada:

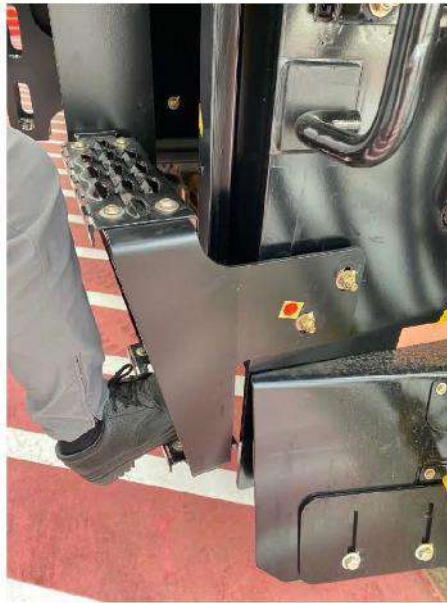
El soporte de escalera de peldaño está flojo. En ambas cabinas (C.1D + C2 I+D)

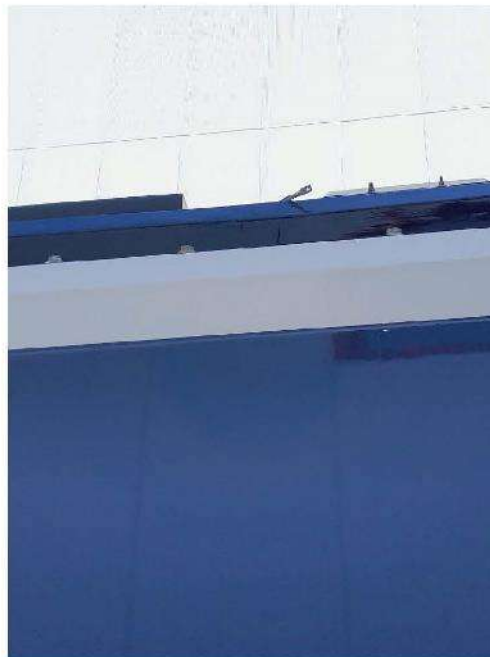
Masa desconectada en el techo de escape, lado izquierdo.

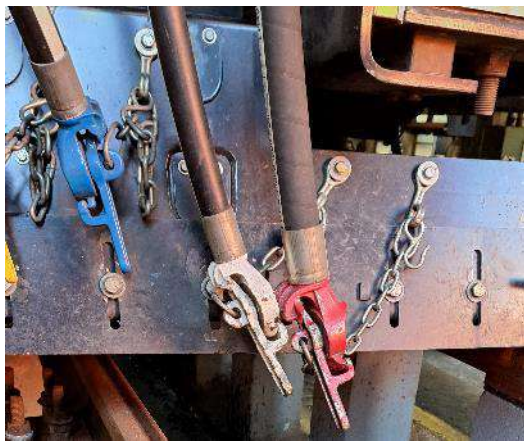
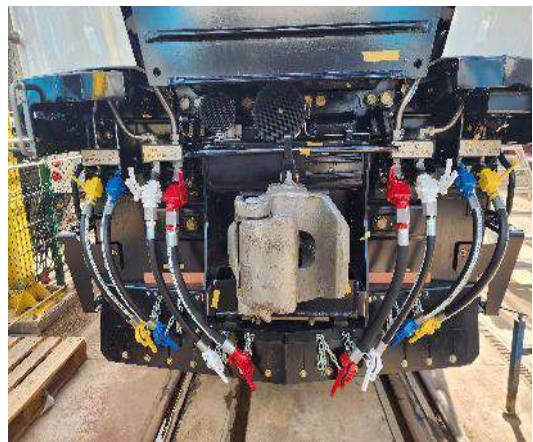
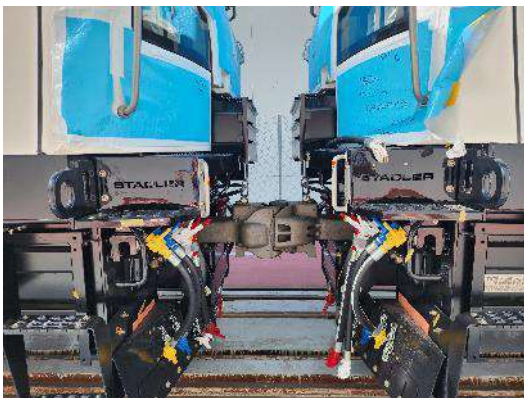
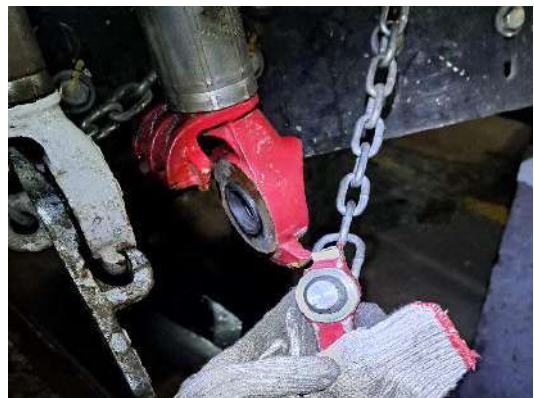
R200 的軔管於設計文件中均是由鐵鍊懸掛(圖 31~33)，若調整不當，啞接頭會因鐵鍊垂掛離軌面過近而導致撞擊斷裂(圖 34)。於瓦倫西亞廠監造時，觀察並參考 STADLER 其他案子的車種(圖 35~38)，發現了暨整齊美觀又不會使得接頭過低的設計，將其提供給公司未來修改車頭軔管垂掛方式。

#### 1. 軔管過低，啞接頭斷損：

如此設計，既美觀又大方，且拆裝方便，建議公司未來購車可以參考設計。
