出國報告（出國類別：其他）

## 「新駕駛模擬器 50 組」購案赴西班牙監督履約進度及設計驗證

服務機關：國營臺灣鐵路股份有限公司

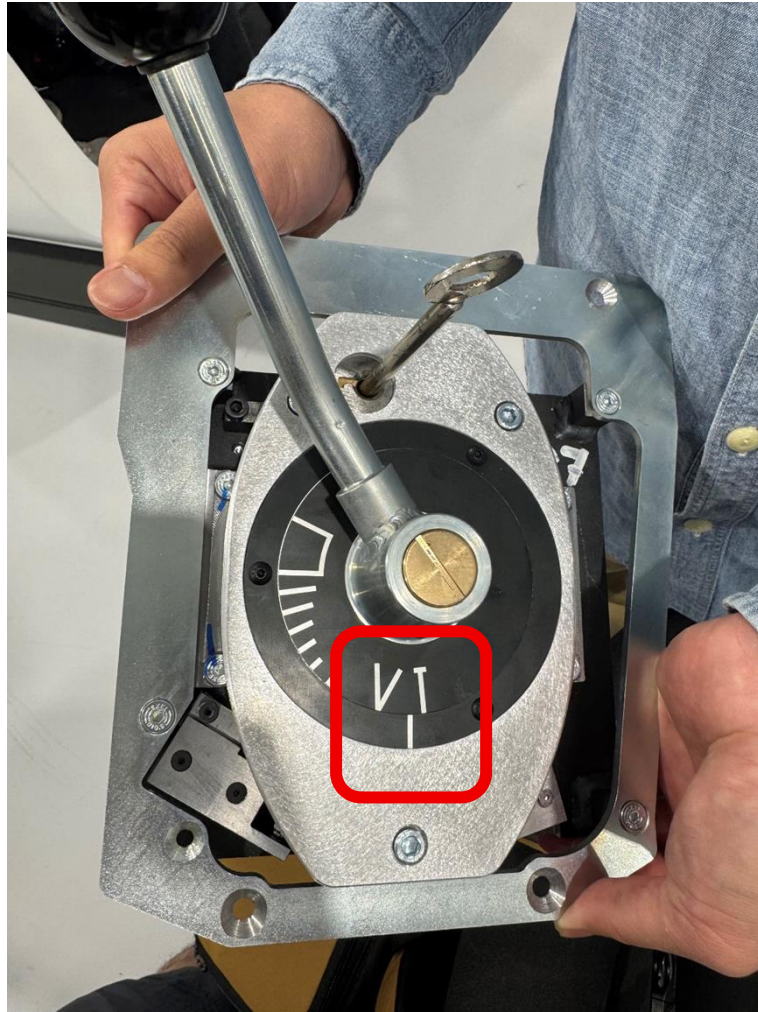
圖 29 司軔閥隔離位

- **問題描述：** 司軔閥把手位於隔離位時，刻度未能精確對準標線。  
(如圖 31)
- **影響：** 恐導致操作人員判讀錯誤或訓練時誤解正確定位點。

- **改善要求：** 應調整司軔閥內部結構或面板刻度設計，確保把手在各檔位（特別是隔離位）時，能準確對齊刻度指示標線。

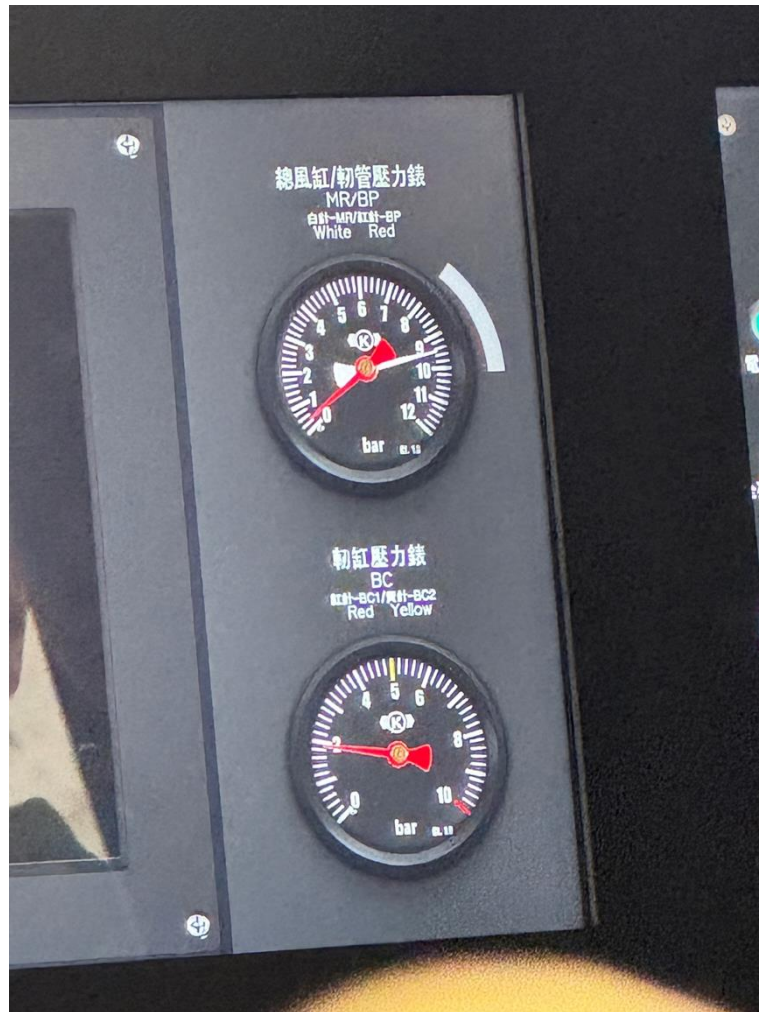
圖 30 總風缸、軔管與軔缸壓力表

- **問題描述：** 操作司軔閥過程中，模擬畫面中總風缸（MR/BP）與軔缸（BC）壓力指針顯示不符合實際變化邏輯。（如圖 32）
- **影響：** 導致學習者理解錯誤空氣系統動作。
- **改善要求：** 應模擬正確的空氣系統動作，例如司軔閥作用後，BP 應下降、BC 應上升，MR 應保持或略降。

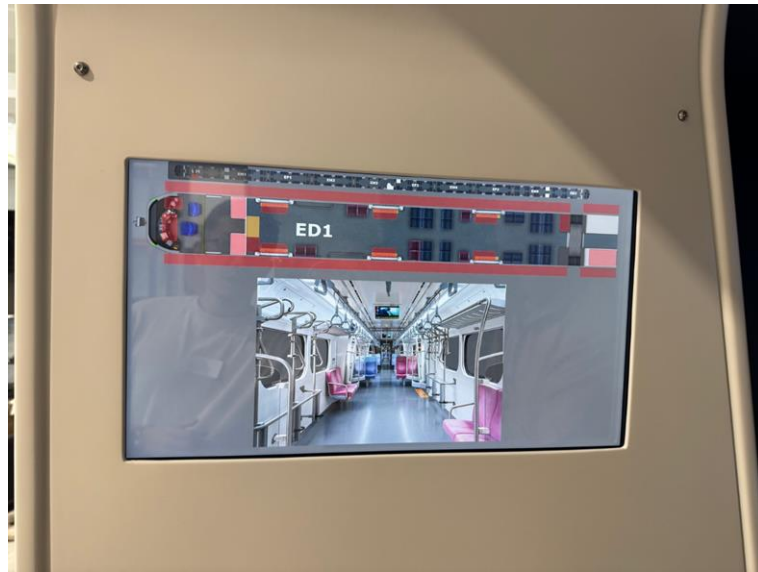
圖 31 故障處理螢幕

- **問題描述：** 駕駛時左後方故障處理螢幕可能被誤觸，導致駕駛臺進入非駕駛畫面。(如圖 33)
- **影響：** 影響駕駛操作流暢性與安全性。
- **改善要求：**
  - 螢幕應設定為駕駛模式下避免誤觸，例如休眠模式或僅顯示「故障處理」按鈕。
  - 「故障處理」按鈕點擊後才進入具體處理畫面，而非觸碰到螢幕直接跳轉。

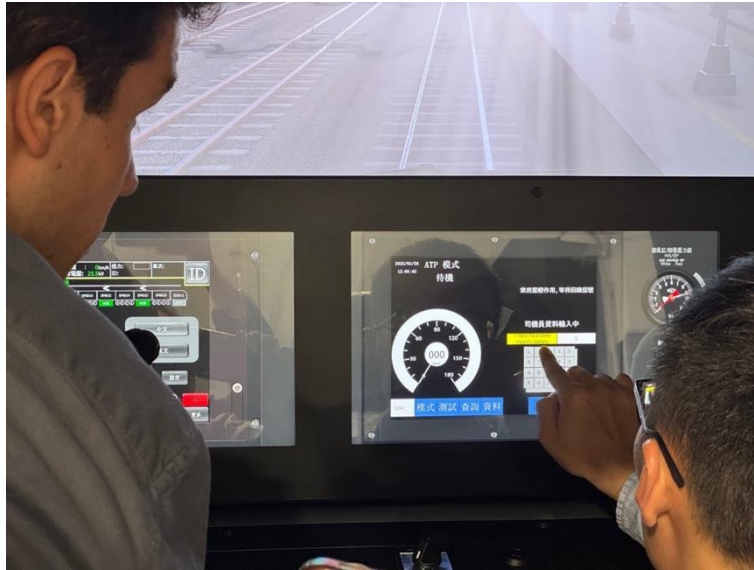
圖 32 ATP 輸入畫面

- **問題描述：** ATP 系統列車編號輸入欄位顯示「0000-9800」，顯示為四碼數字，但標準應為完整七碼格式。(如圖 34)
- **影響：**不符合實際操作標準。
- **改善要求：**核對列車編號輸入介面設定，應改為固定七碼編號輸入模式。

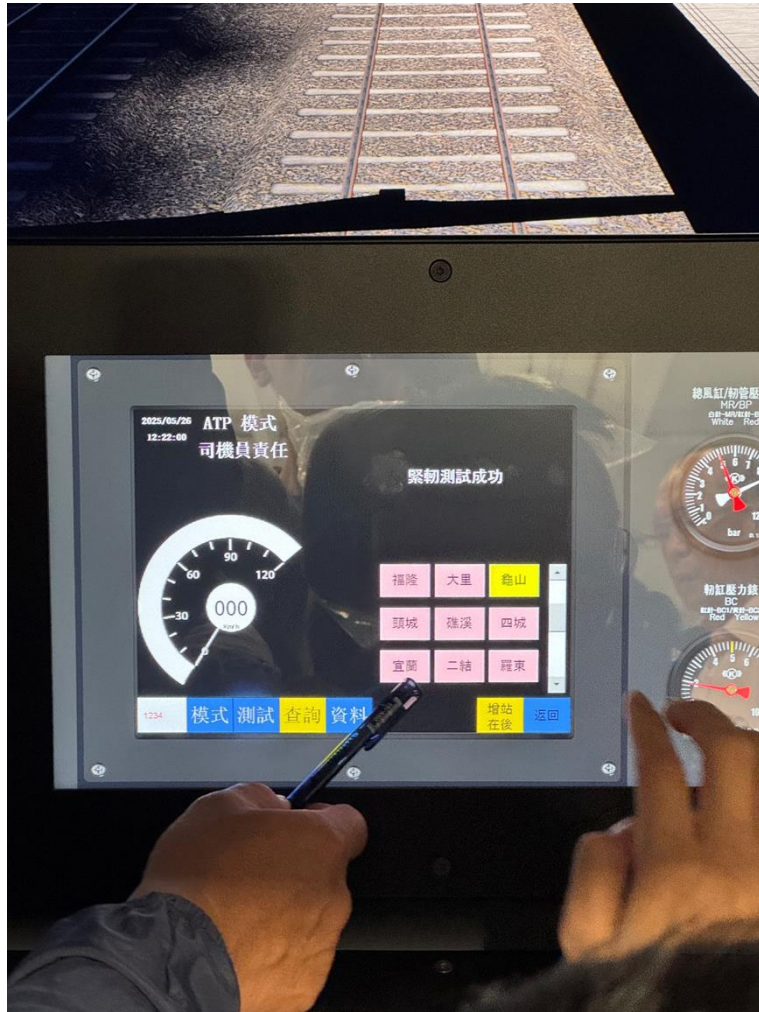
圖 33 ATP 查詢車站畫面

- **問題描述：** 路線操作頁面中，車站分類出現誤置（如宜蘭線車站誤列於縱貫線），部分車站缺漏。（如圖 35）
- **影響：** 不符實際營運路線，影響訓練正確性。
- **改善要求：** 請依照實際營運路線（如縱貫線、宜蘭線、北迴線等）重建車站分類與排列順序，並補齊缺漏車站。

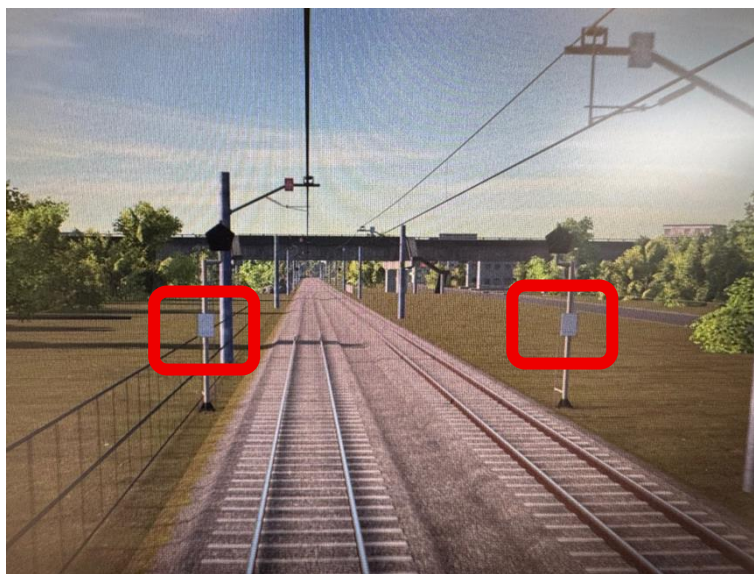
- **問題描述：**平交道告警燈下方之標示牌為空白，未標示里程數或編號。
- **影響：**降低模擬真實性，不利於學員辨識平交道位置。
- **改善要求：**應補上實際模擬位置對應的里程數標示。

圖 34 模擬路線中平交道告警燈無里程標示

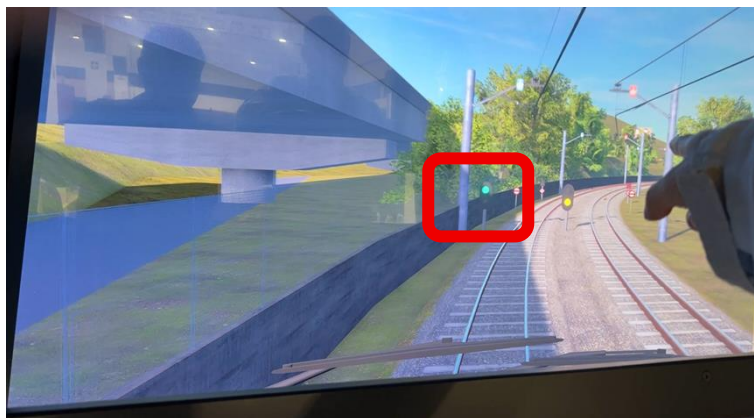
- **問題描述：** 反應燈尺寸過大，且顯示險阻時為黃色而非白色。
- **影響：** 不符合臺鐵實務反應燈的樣式與顏色規範。
- **改善要求：** 縮小反應燈尺寸，並修正險阻時的顯示顏色為白色。

圖 35 反應燈尺寸與顏色不符

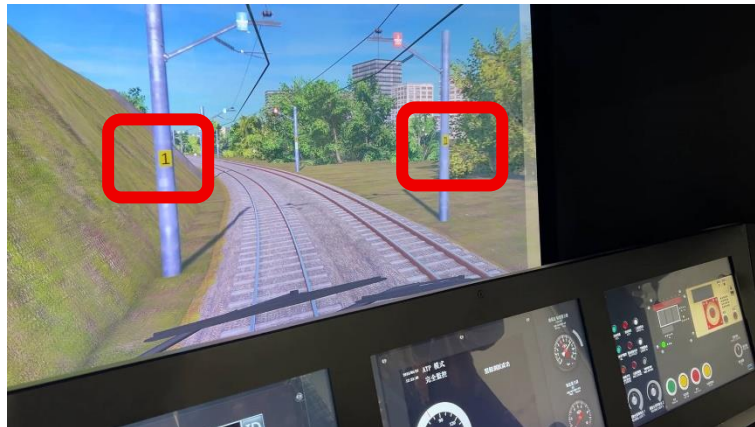
- **問題描述：** 接近 ATS 距離指示標未依照距離正確顯示(不論距離，全部都是 1)。
- **影響：** 影響駕駛對 ATS 標以及進站號誌機距離的判斷。
- **改善要求：** 依據實際距離進行正確的顯示與提示。

圖 36 接近 ATS 距離指示標未依照距離正確顯示

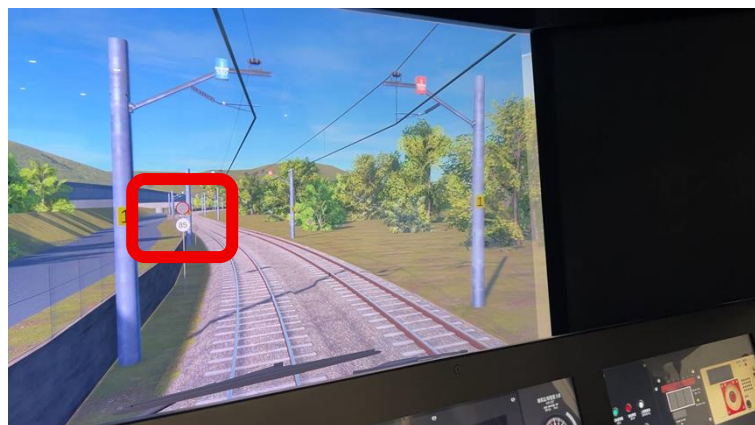
- **問題描述：** 限速標未顯示傾斜式列車限速。
- **影響：** 影響駕駛對於路線限速的判斷。
- **改善要求：** 修正限速標。

圖 37 限速標未顯示傾斜式列車限速

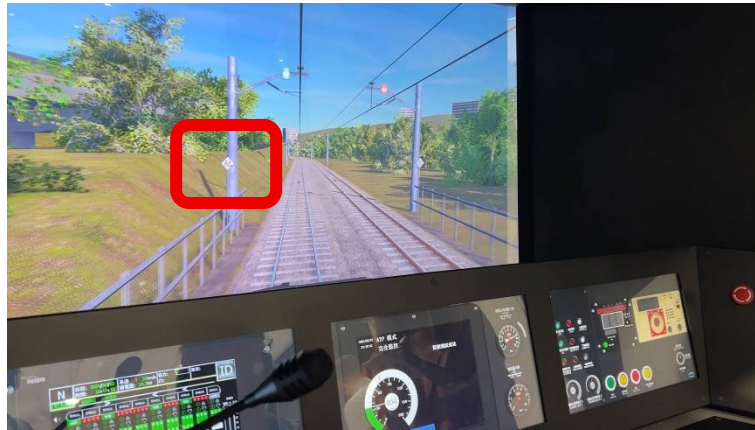
- **問題描述：** 鳴笛標顯示錯誤。
- **影響：** 影響駕駛對標誌的判斷。
- **改善要求：** 修正鳴笛標的文字。

圖 38 鳴笛標文字顯示錯誤

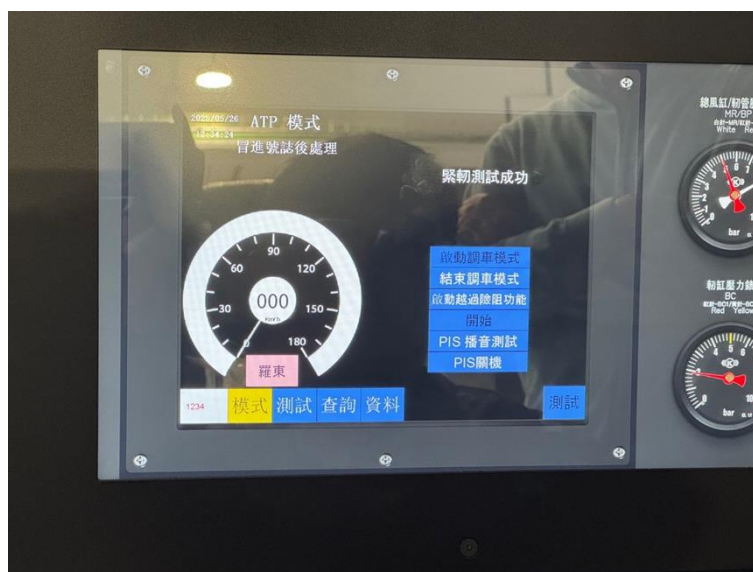
圖 39 ATP 冒進號誌後處理模式

- **問題描述：** 當列車冒進顯示險阻之號誌機後進入退行模式時，系統未模擬退行距離上限（實車 1000 公尺）以及未模擬反向號誌機防護作用。
- **影響：** 表示偵測機制不確實，與真實 ATP 系統的退行處理設定不符。
- **改善要求：**
  - 退行過程應模擬列車確實通過感應子後再進行 ATP 狀態釋放。
  - 設置退行距離 1000 公尺上限。
  - 補足反方向號誌機邏輯，模擬誤入進路時觸發制動。
  - 所有狀態同步於 PISC 畫面與 ATP 顯示邏輯中反映。

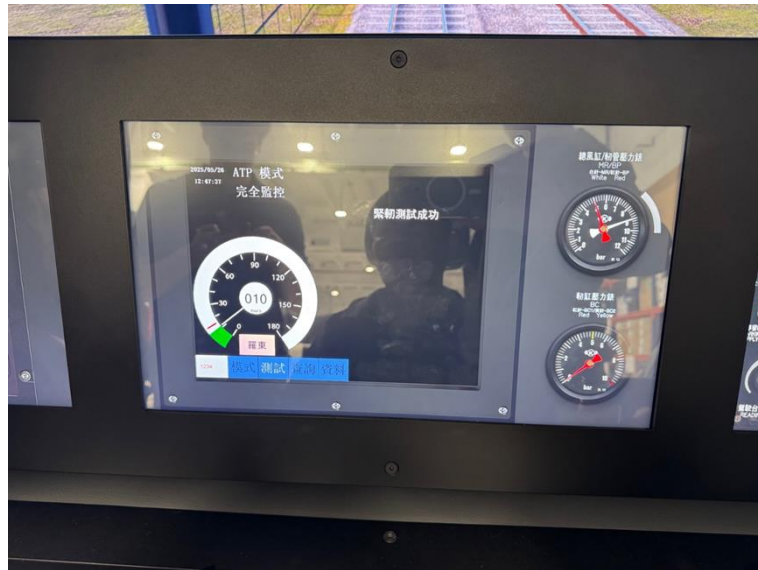
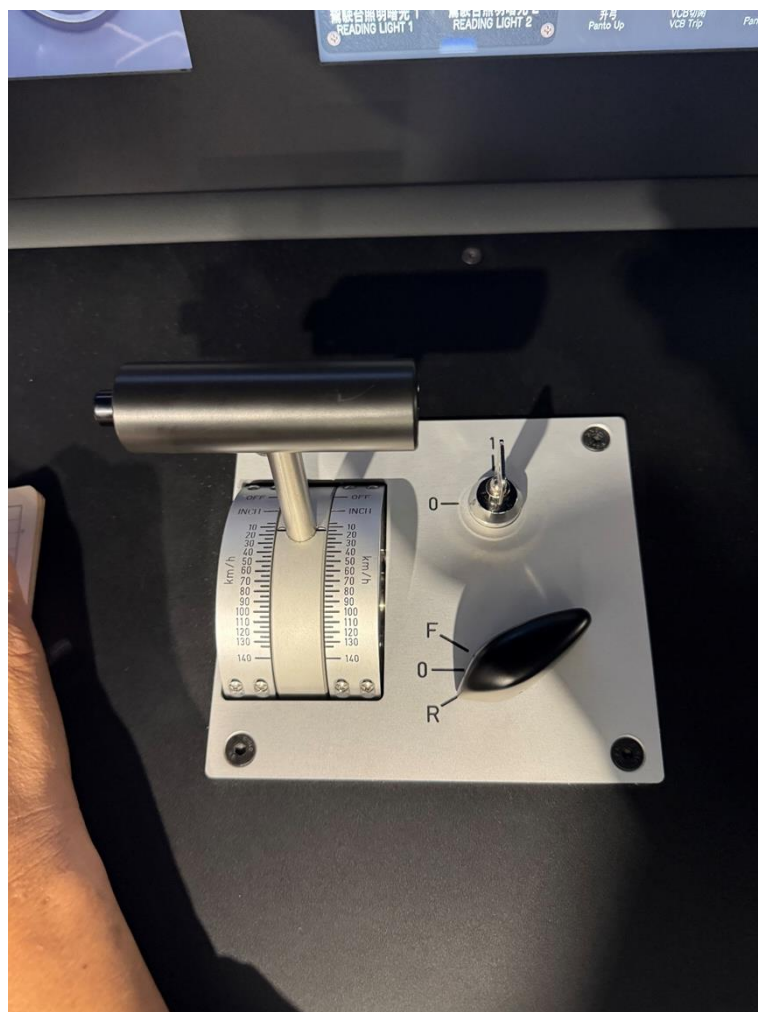
- **問題描述：** 在完全監控模式下進行退行測試時，模擬系統未如預期於退行約 3 公尺即觸發緊急緊軔。且逆轉機打到後退位會限速 15 km/h，但打到前進位再打到後退位可規避限速並維持完全監控。
- **影響：** 與實際 ATP 設定不符，可能導致學員誤解退行保護邏輯。
- **改善要求：**
  - 模擬系統應依據實際 ATP 設定，於退行過程中若違反限制應即刻強制緊急緊軔，防止誤操作。
  - 模擬器應加入完全監控下「退行超過 3 公尺自動緊急緊軔」的邏輯。
  - 修正逆轉機操作邏輯，確保無論如何切換，列車在後退位時均強制限速 25 km/h，且完全監控模式應正確作用。

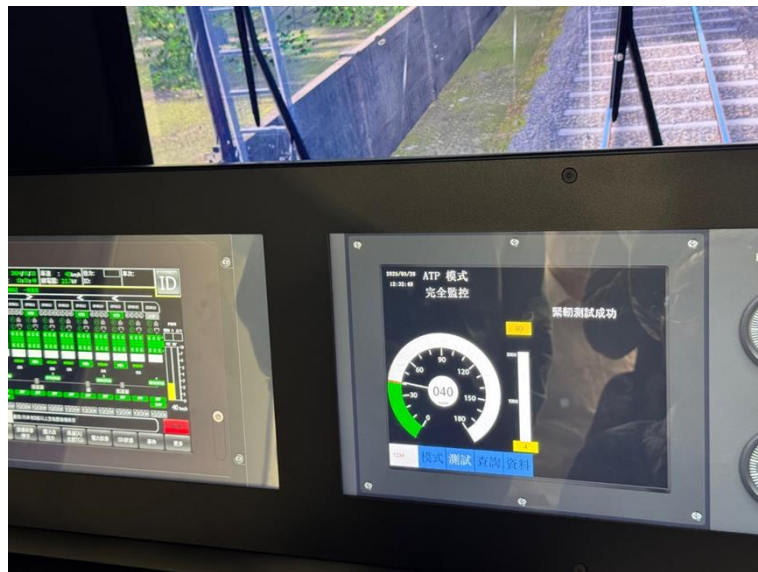
- **問題描述：** 設定「緩速」號誌時限速顯示 40 km/h(應為 45 km/h)；車速低於限制值卻仍出現「距離條」。
- **影響：** 誤導駕駛判斷緊軔時機與速度曲線。
- **改善要求：**
  - 校正「緩速」對應的限速值為 45 km/h。
  - ATP 應判斷當前速度低於限速時不顯示距離條。
  - 若因後續區間有更低速限，應標示為新區間的減速需求，而非維持原號誌限速錯誤提示。

圖 42 遇緩速號誌機系統限速 40 km/h

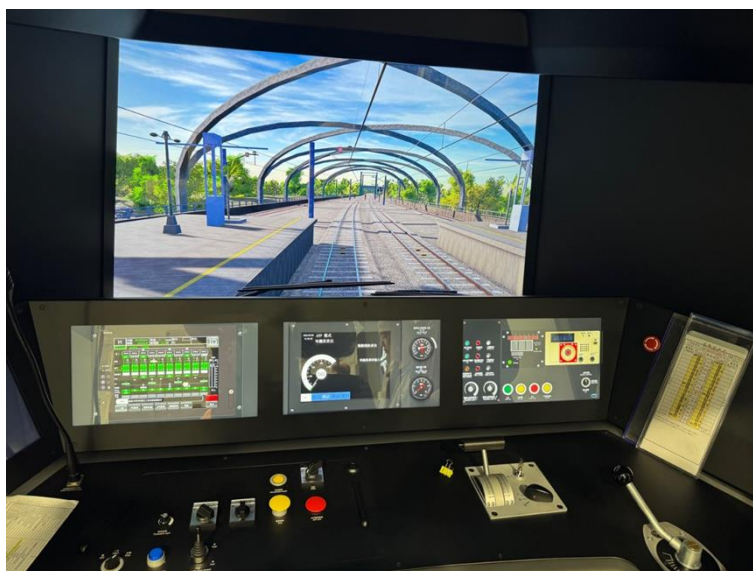
- **問題描述：** 總控制器鑰匙未插入、司軔閥處於「隔離」位置，列車緩慢前進，但未觸發緊急緊軔。

- **影響：** 嚴重安全邏輯錯誤，不符合真實列車的溜逸保護機制。
- **改善要求：**
  - 修正模擬器邏輯，符合以下條件即應觸發緊急緊軔：ATP 偵測列車有速度變化；總控制器鑰匙未插；司軔閥設定為隔離。
  - 並應於教官台與學員台同步顯示此異常狀況(如溜逸警告)。

圖 43 司軔閥隔離位且列車時速 2 公里(溜逸)未觸發緊急緊軔

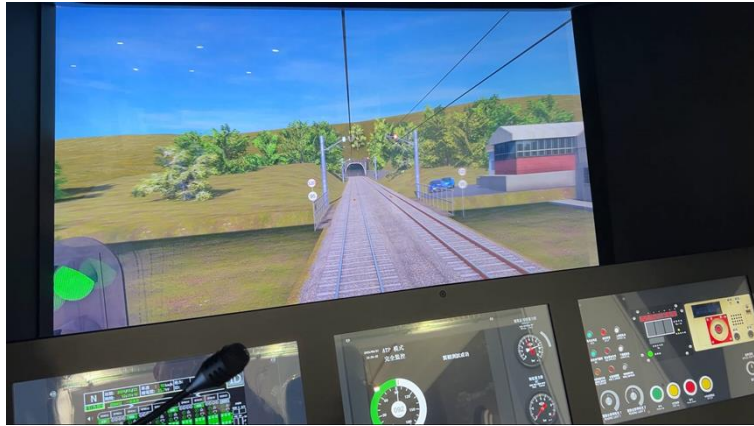
- **問題描述：** 目前列車限速依照限速標，但電車速度依據本公司規定可以 +5 km/h。
- **影響：** 不符合實際列車操作特性。
- **改善要求：** 修正限速邏輯，使電車限速依據本公司規定，以符合實務運轉特性。

圖 44 速限應為限速標+5km/h

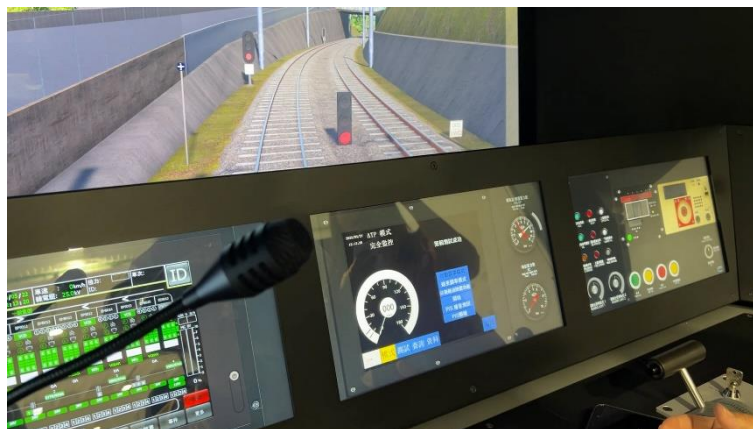
- **問題描述：** 臺鐵目前 ATP 設定為遇險阻號誌應壓制速度至 25 km/h，模擬機誤設定為 15 km/h 且尚未有啟動越過險阻模式。
- **影響：** 不符合實際列車防護邏輯，速限以及模式不符。
- **改善要求：** 應修正速限並增加啟動越過險阻模式，確保司機員不會被錯誤限速導致 ATP 緊軔作用，並且可以在符合規定時越過顯示險阻之閉塞號誌機。

圖 45 閉塞號誌機顯示險阻號誌時，ATP 壓制速度為 15 km/h

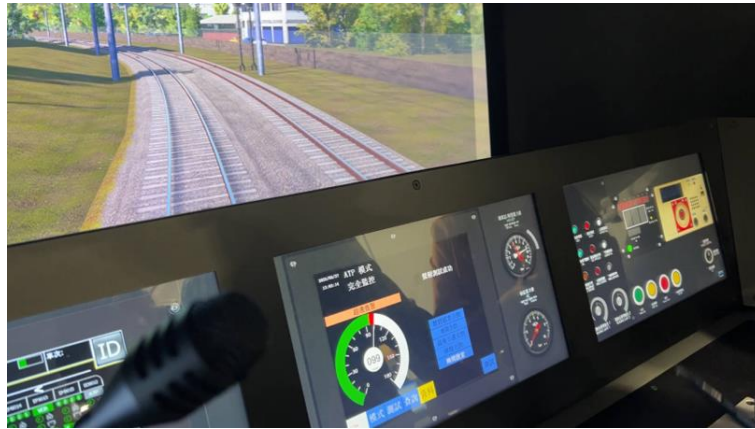
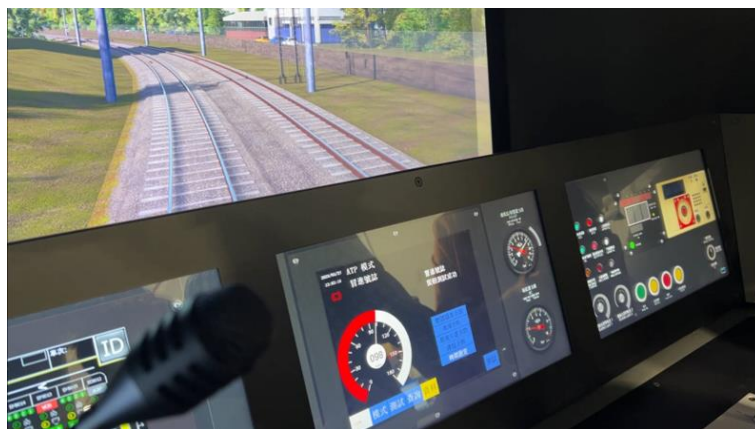
- **問題描述：** 列車行駛中超速顯示超速告警後即啟動常用緊軔或緊急緊軔，系統卻顯示冒進號誌。
- **影響：** 不符合實際列車防護邏輯，模式不符。

圖 47 列車超速時 ATP 系統顯示冒進號誌

- **改善要求：** 應修正 ATP 顯示畫面，超速導致 ATP 緊軔作用時，不應顯示冒進號誌。並應設定 ATP 解除常用緊軔及警告後，司機員按下 ATP 確認按鈕及將動力把手推至 OFF 位，再將動力把手置於出力位，車輛即有動力可繼續行駛。

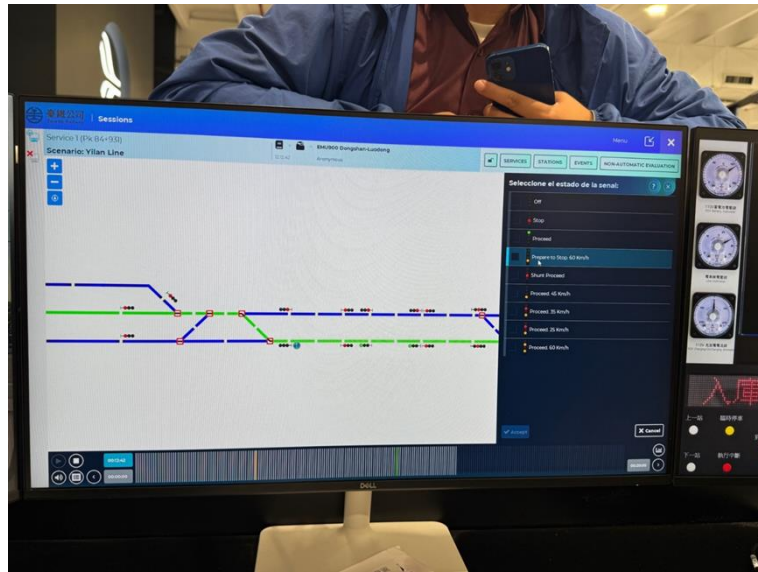
圖 48 教官臺控制路線畫面

- **問題描述：** 教官在設定號誌機狀態時需透過多層選單挑選，過程較為繁瑣，影響教學及模擬流程效率。
- **影響：** 降低教學效率與靈活性。
- **改善要求：**
  - 使用圖像按鈕或快捷選單（快捷鍵）方式呈現常用狀態。
  - 或允許設定預設清單或收藏。
  - 或合併類似選項為一組。

- 或可增設語音或快捷鍵輔助操作。

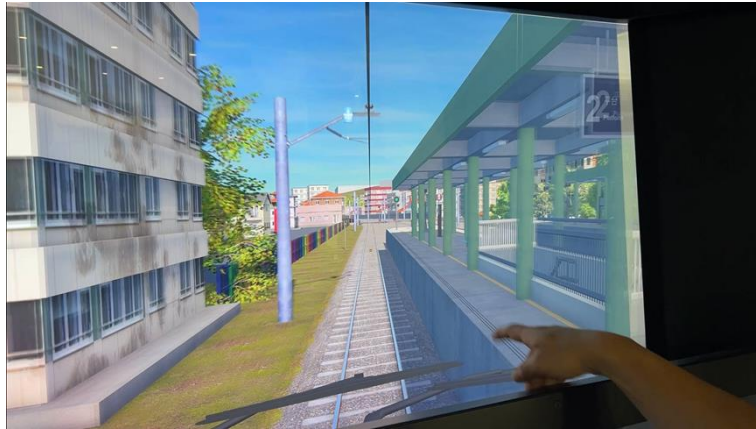
圖 49 出發號訊器顯示畫面

- **問題描述：** 模擬場景中的出發號訊（月台開車燈）目前僅能由系統自動觸發，缺乏教官端的控制介面。
- **影響：** 限制訓練靈活性，無法模擬異常狀況。
- **改善要求：**

- 增設教官台手動控制開車號訊的功能，可指定個別月台燈號狀態。
- 提供「自動模式／手動模式」切換功能。
- 手動控制時應能即時反映至學員端畫面。

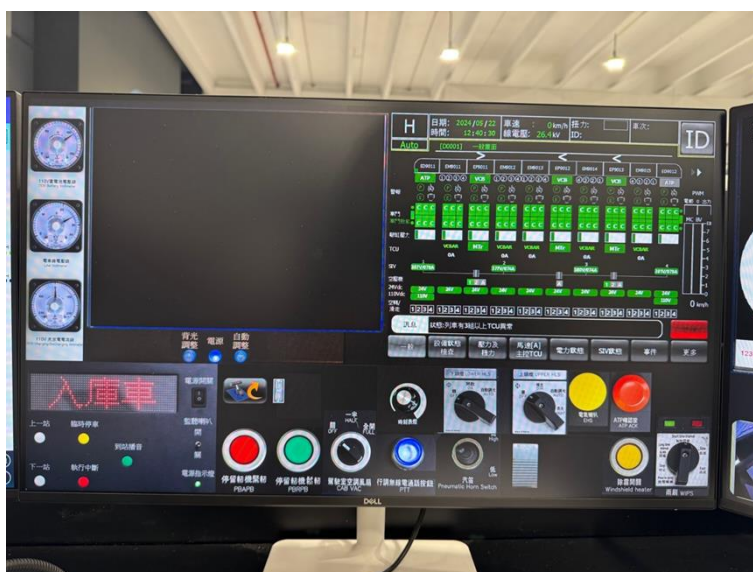
圖 50 教官臺畫面

- **問題描述：** 教官臺模擬介面的 PISC 畫面長期顯示「入庫車」靜態文字，在模擬過程中，畫面未依照列車停靠站、車站通過或操作情境做出即時變化或顯示更新。(如圖 52)學員操作模擬列車行駛過程中，教官台顯示內容未能即時或正確反映學員台狀態，例如 ATP 停靠站、軔缸壓力、電門與司軔閥操作位置、RU 操作畫面、EB、電門位置與轉換方向等。
- **影響：** 無法模擬真實情況，影響教官對學員臺練習狀況的理解，不利於教官指導與監控學員操作。
- **改善要求：**
  - 教官台應即時同步反映學員端實際畫面與操作狀態。
  - 所有「動態數值」與「顯示模擬狀態」項目（含儀表指針、電門、軔機、列車訊息）皆應納入同步顯示邏輯。

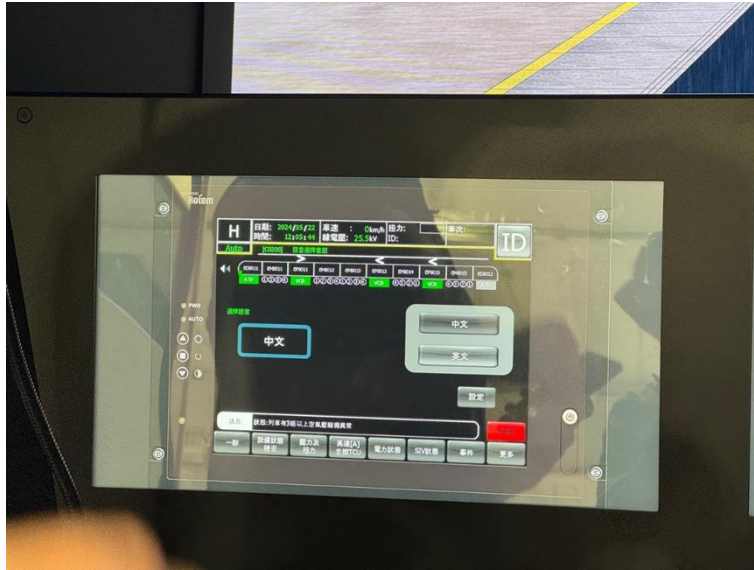
圖 51 TCMS 畫面

- **問題描述：** TCMS 操作畫面中，左上角「Auto」字樣仍為英文，未翻譯。
- **影響：** 不符合使用者介面一致性。
- **改善要求：** 依據語系切換設定（如目前為「中文」），應同步將所有標示進行中文化處理，避免中英混雜。檢查其他介面頁面（如動力、故障、事件記錄等）是否有類似未翻譯情況，一併修正。

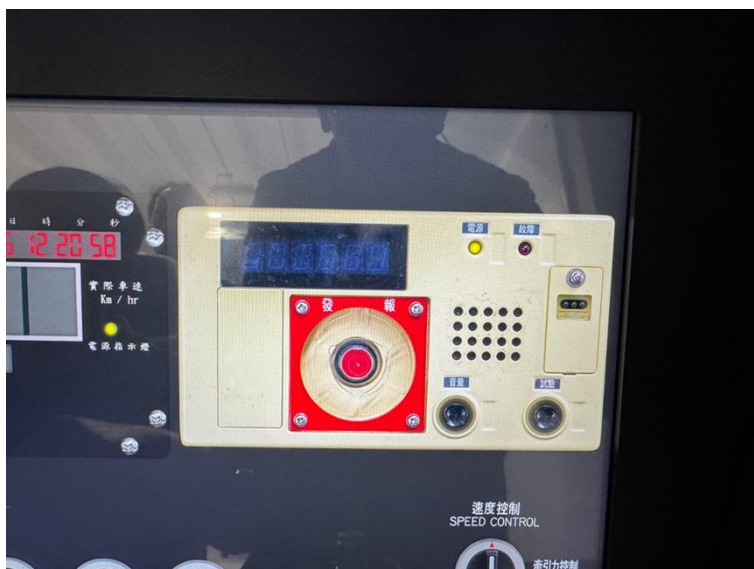
圖 52 列車防護無線電畫面

- **問題描述：** 學員端模擬器無法實際操作「發報」按鈕，無法完成完整防護操作程序。
- **影響：** 影響教學與操作訓練的完整性。
- **改善要求：** 模擬器應允許按壓「發報」按鈕並模擬發報後之狀態反應。

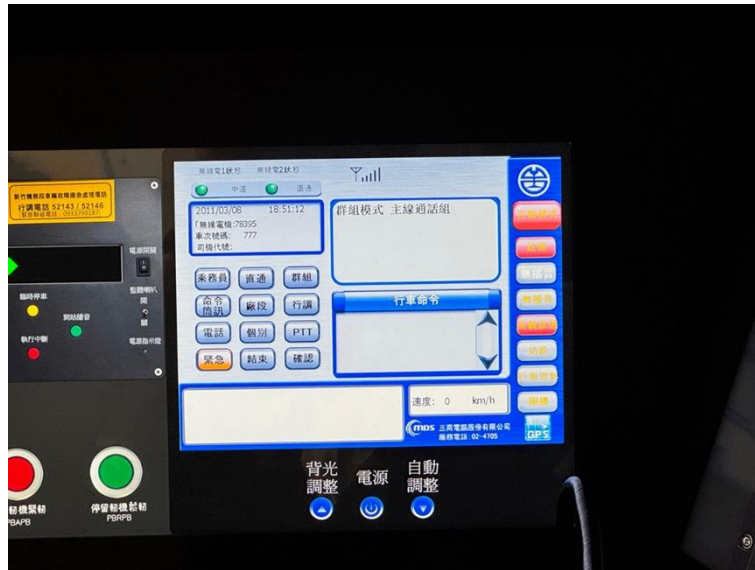
圖 53 行車調度無線電畫面

- **問題描述：** 緊急模式的「進入」與「退出」操作邏輯顛倒（點選「退出」時進入，點選「進入」時退出）。
- **影響：** 與標示不符，容易造成誤操作風險。
- **改善要求：** 需修正按鈕標示，使其符合實務操作。

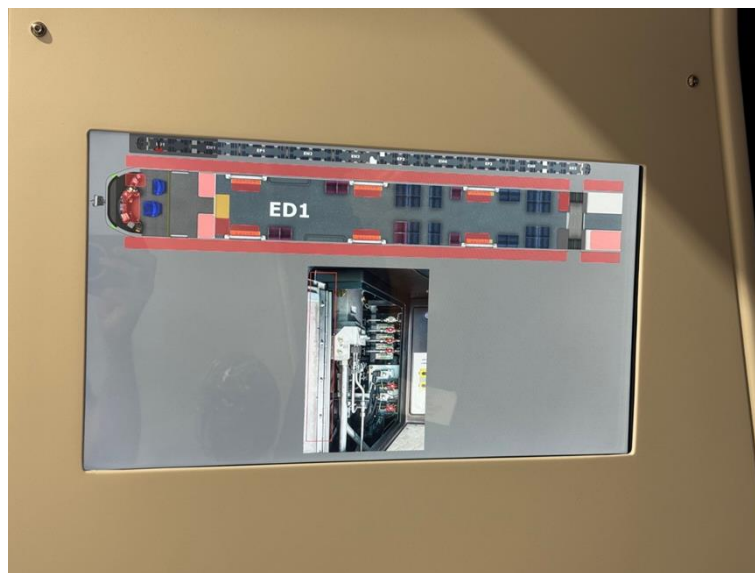
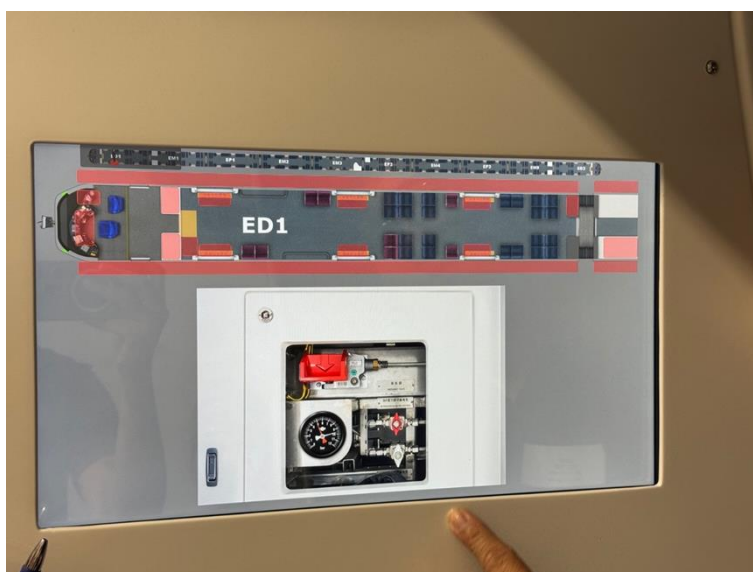
- **問題描述：** 模擬器內部顯示的故障處理情境設定中，MR（主風缸）與 BP（制動風管）考克的「開通」與「隔離」功能效果相反。
- **影響：** 易造成學員誤判與錯誤處置行為。
- **改善要求：** 應立即修正模擬行為與顯示邏輯，確保「開通」與「隔離」功能效果符合實際。

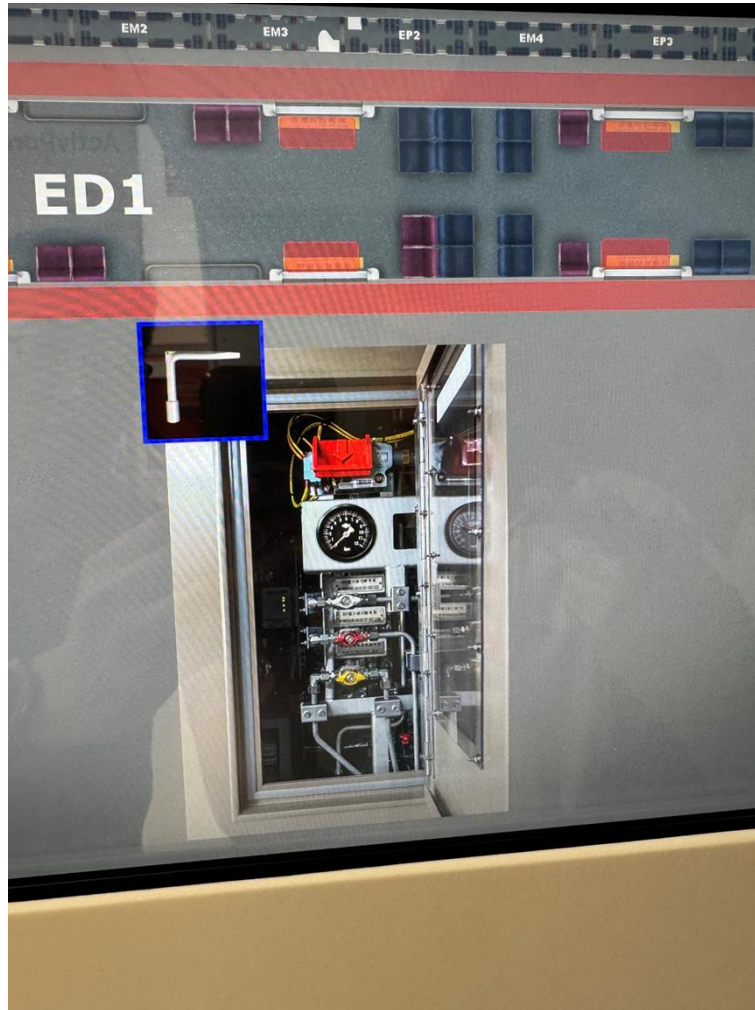
圖 56 模擬各考克畫面 3

- **問題描述：** 不僅限 MR、BP 考克，畫面中模擬的所有氣源切斷考克（如 EP、EM 的氣源切斷考克等）亦存在同樣問題，其開關操作顯示與實際效果反向。
- **影響：** 錯誤遍及整體考克隔離模擬情境。
- **改善要求：** 全面檢查與修正所有氣源切斷考克的開關操作顯示與實際效果，確保邏輯一致。
