## 電力機車 68 輛購案 檢驗及監督(114 年第 11 梯次)

服務機關：國營臺灣鐵路股份有限公司富岡機廠

本次出國的主要目的是於電力機車(E500)製造期間派遣監造檢驗人員至立約商株式會社東芝（下稱立約商）製造廠駐廠執行檢驗工作，包含現場監造檢視有關 E539、E540、E541、E542、E543、E544、E545、E546 及 E548 等車輛之製造、組裝及測試工作，確認符合契約規範及各程序書內容。本梯監造人員計 2 員於 114 年 6 月 24 日起至 7 月 23 日止為期 30 天，於立約商之府中事業所執行檢驗工作。

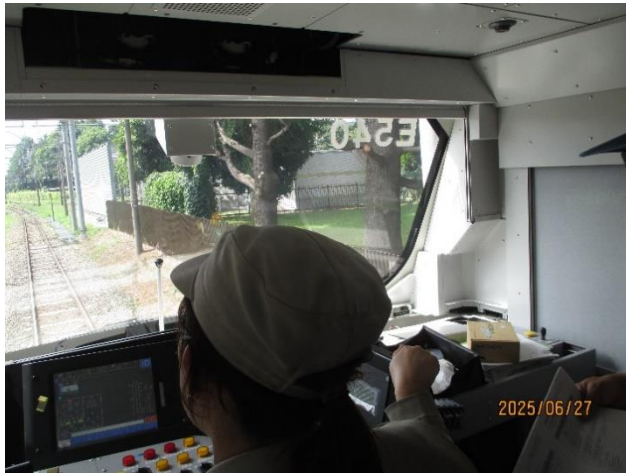
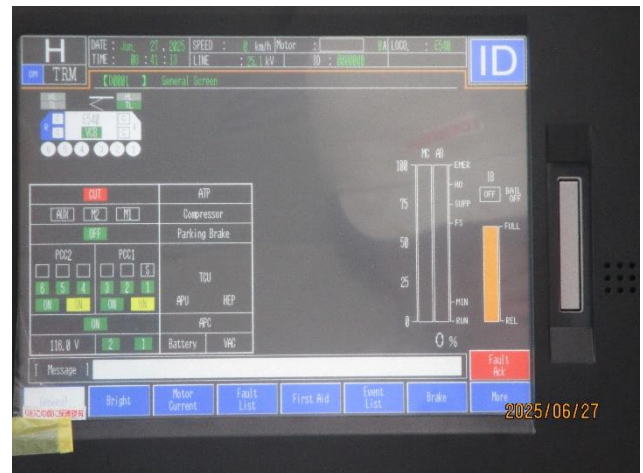
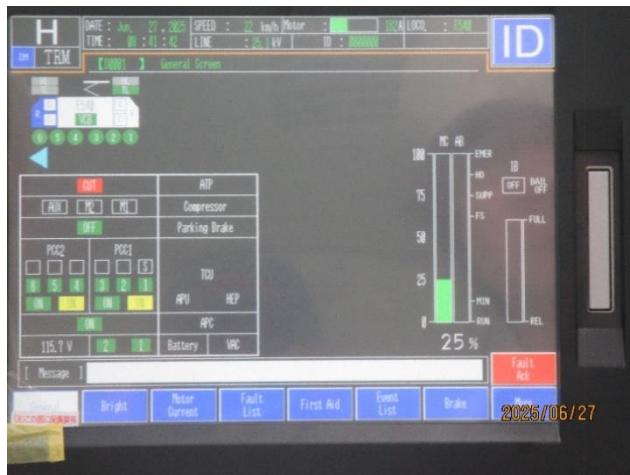
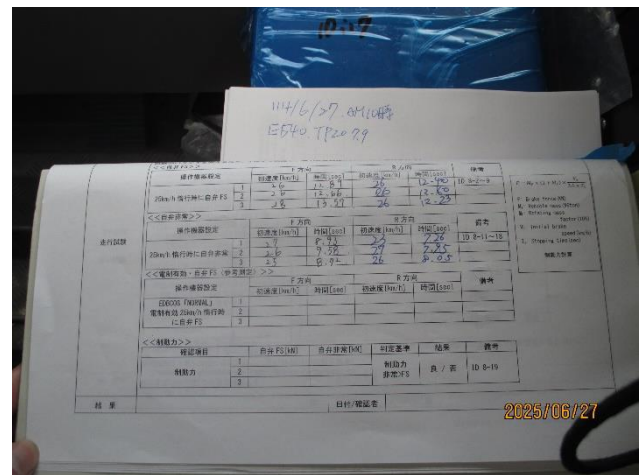
圖 3-2-2-1~3-2-2-4 本次出廠測試為 E540，先確認電軔隔離與暫停軔機隔離均為”隔離位”。將司軔閥把手設在「運轉位」，司軔閥把手設在「鬆軔/運轉位」。再將主控制器把手設在「40」位置，當車輛速度達到 25km/h 時，將主控制器把手推回至「OFF」位置，並同時將司軔閥把手切換在「全緊軔位」，啟動碼錶，直至當機車停妥時，停止碼表。最後重複上述動作共 3 次(順行及逆行各 3 次)。

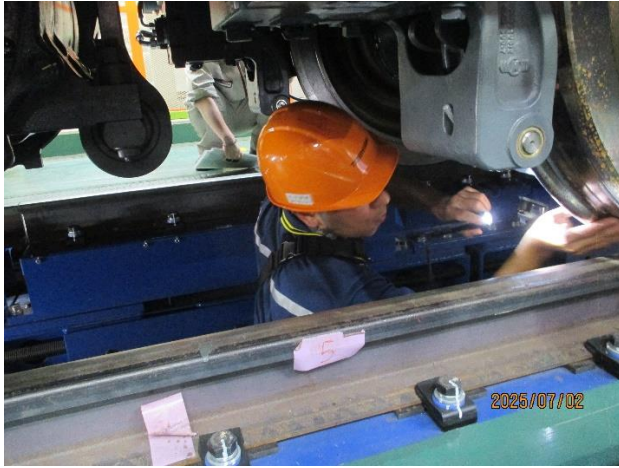
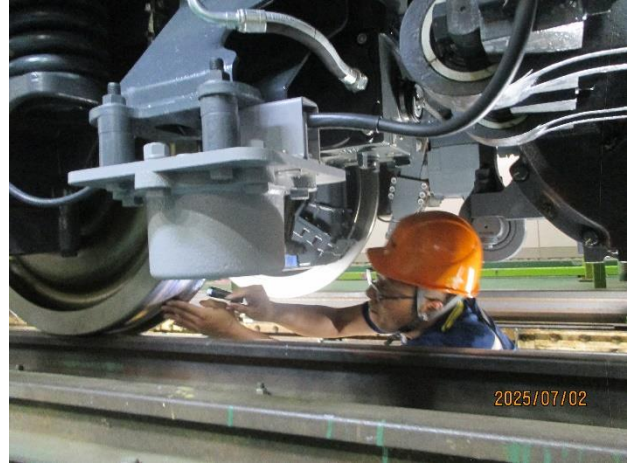
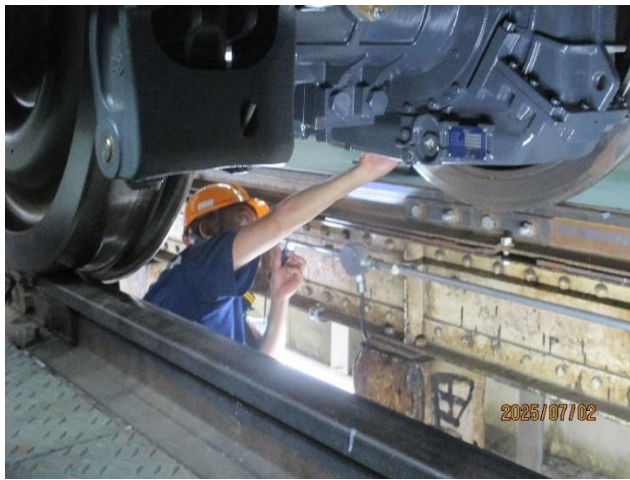
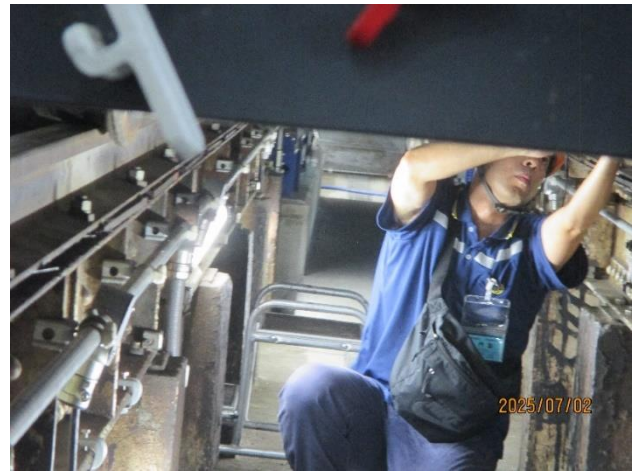
圖 3-3-2-6~圖 3-3-2-10 依據粗糙度標準片，為目視或觸摸確認車輪的踏面與輪緣表面的粗度。

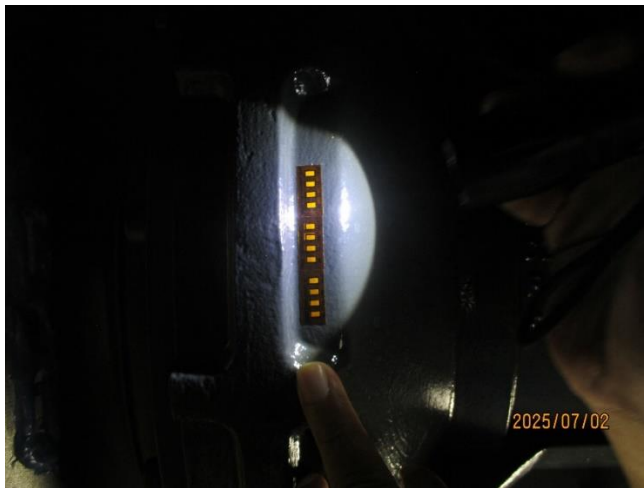
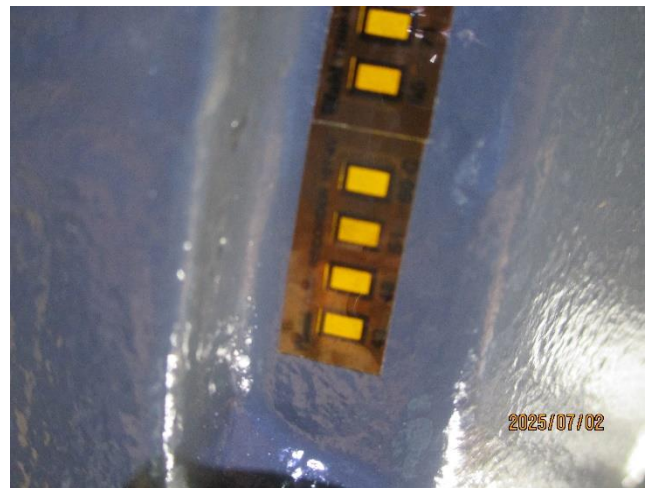
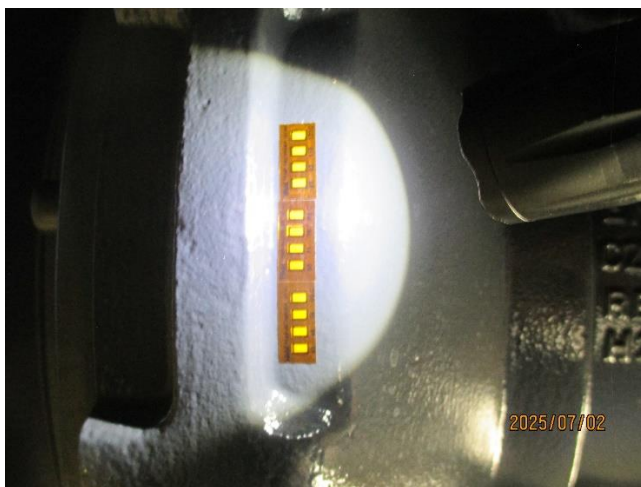
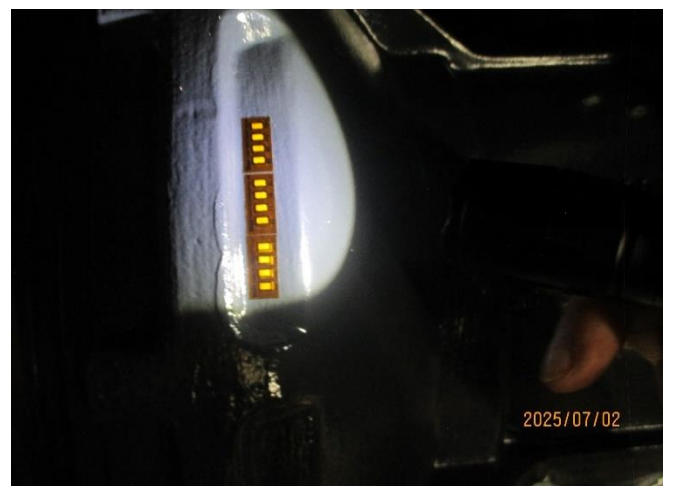
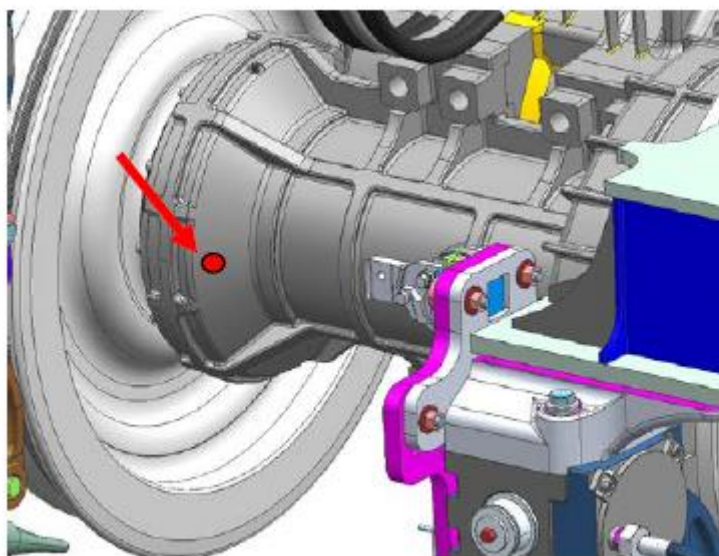
圖 3-3-2-1~3-3-2-18 E540 轉向架出廠測試過程，低速試運轉出廠測試，目視確認貼於車軸軸承上溫度貼紙之溫度標示，確認車軸軸承溫升需  $<120^{\circ}\text{C}$ 。目視檢查結果符合規範標準。

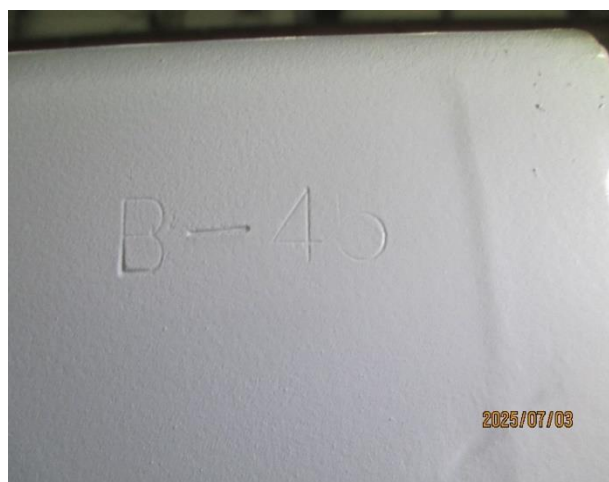
圖 3-4-2-6 檢視塗裝無異常，無外部刮損傷

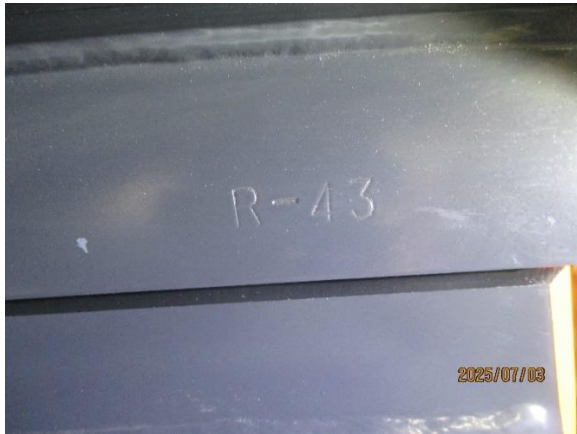
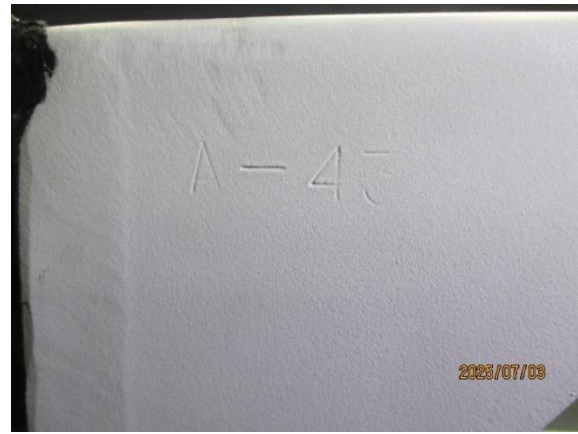
圖 3-4-2-7 檢視塗裝無異常，無外部刮損傷 圖 3-4-2-8 檢視塗裝無異常，無外部刮損傷

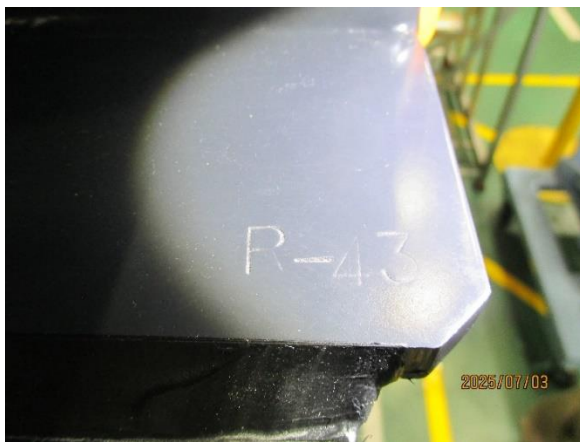
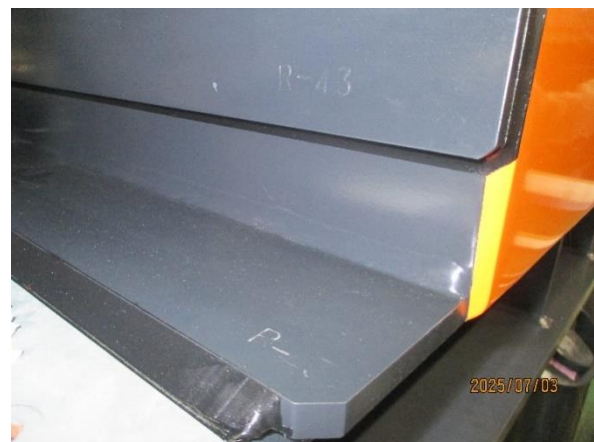
圖 3-4-2-9 檢視塗裝無異常，無外部刮損傷 圖 3-4-2-10 檢視塗裝無異常，無外部刮損傷

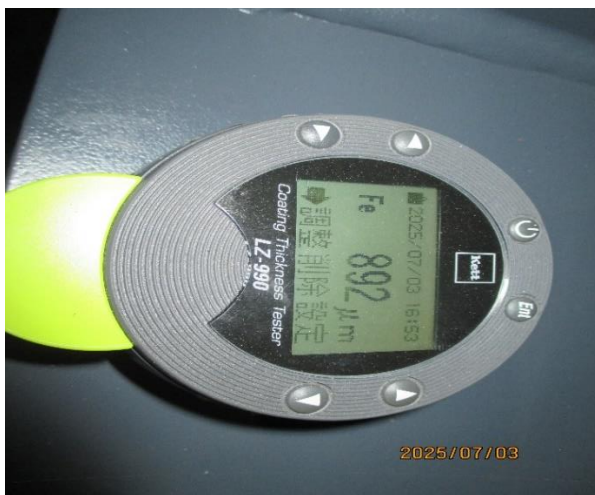
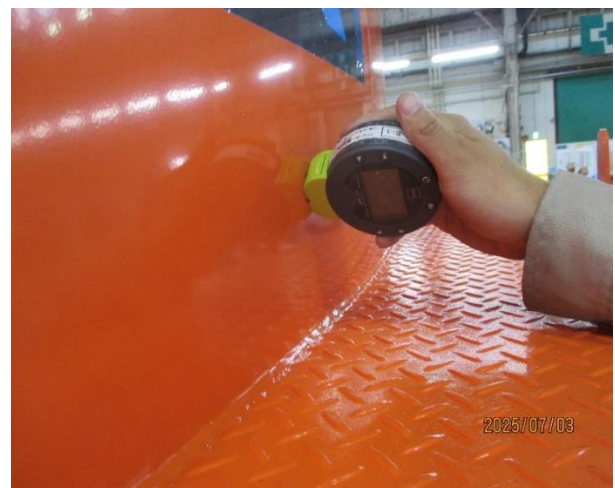
圖 3-4-2-25~圖 3-4-2-30 分別量測機械室側牆總成、駕駛室結構及車架，依油漆膜厚合格標準 120~5350 (μm)，本次量測結果均在規格範圍內。

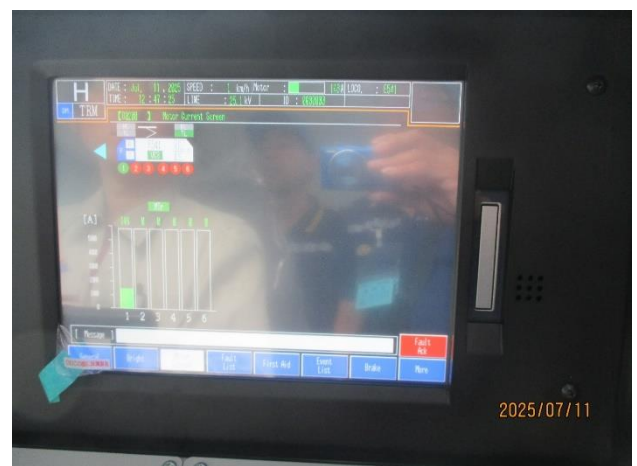
圖 3-7-2-4 前進位 TM1 出力(電流 146A)

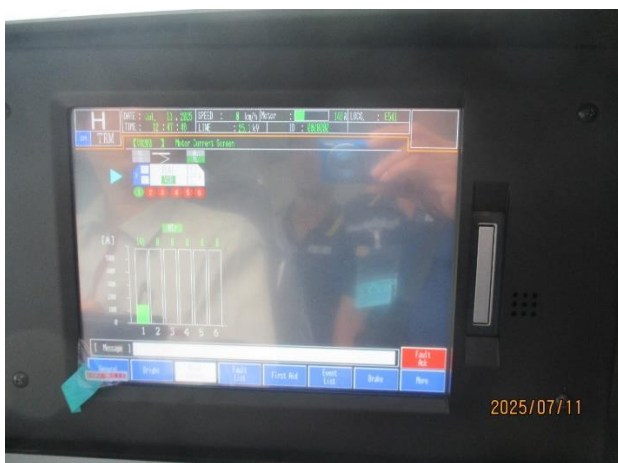
圖 3-7-2-5 後退位 TM1 出力(電流 146A)

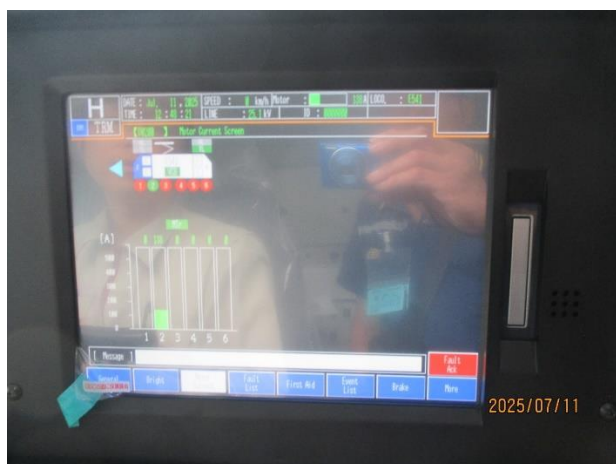
圖 3-7-2-7 前進位 TM2 出力(電流 138A)

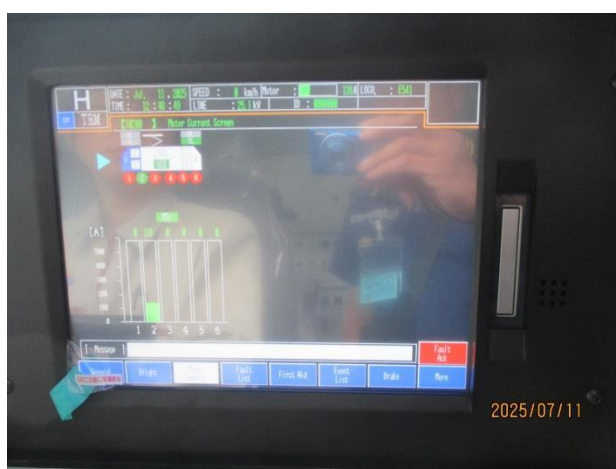
圖 3-7-2-9 後退位 TM2 出力(電流 138A)

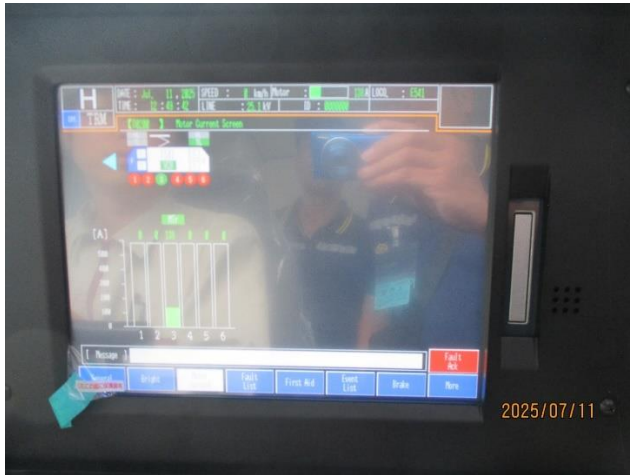
圖 3-7-2-13 前進位 TM3 出力(電流 138A)

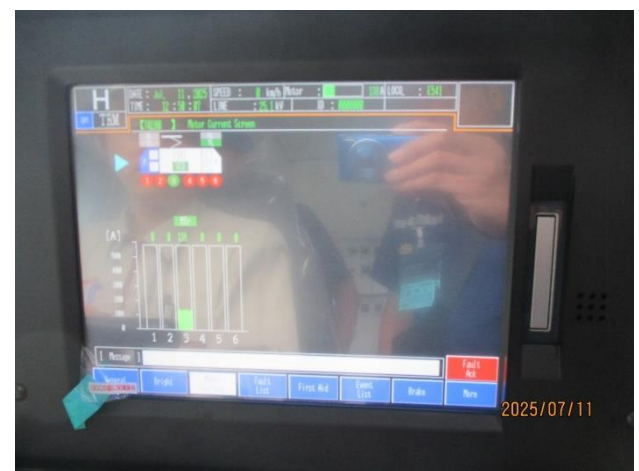
圖 3-7-2-16 後退位 TM3 出力(電流 138A)

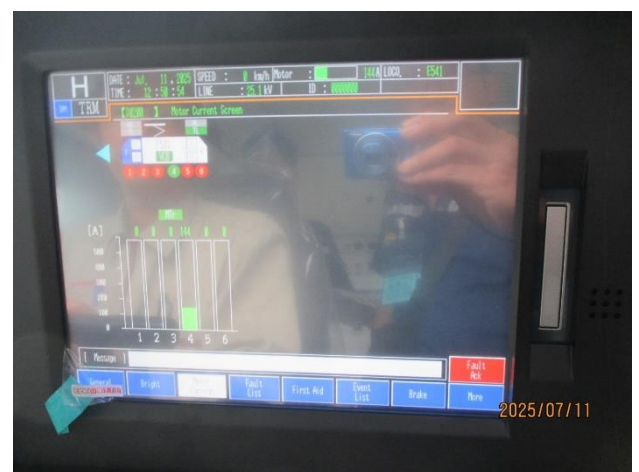
圖 3-7-2-18 前進位 TM4 出力(電流 138A)

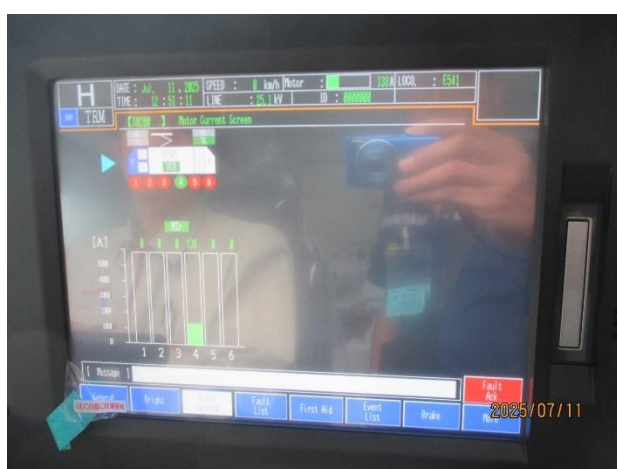
圖 3-7-2-21 後退位 TM4 出力(電流 138A)

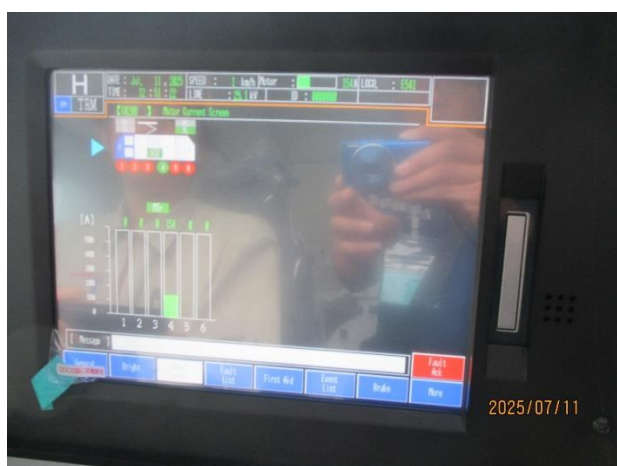
圖 3-7-2-23 後退位 TM4 出力(電流 154A)

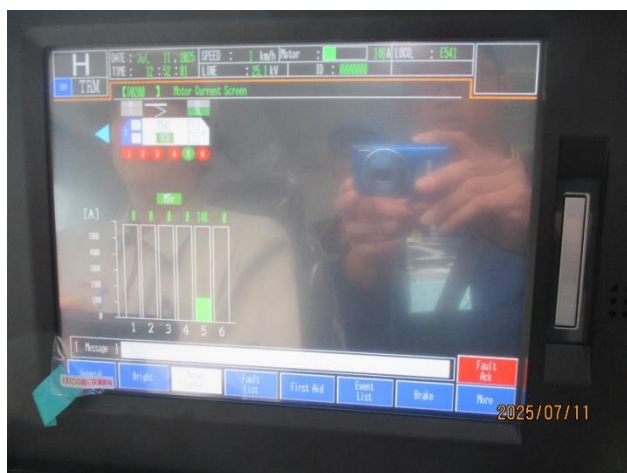
圖 3-7-2-25 前進位 TM5 出力(146A)

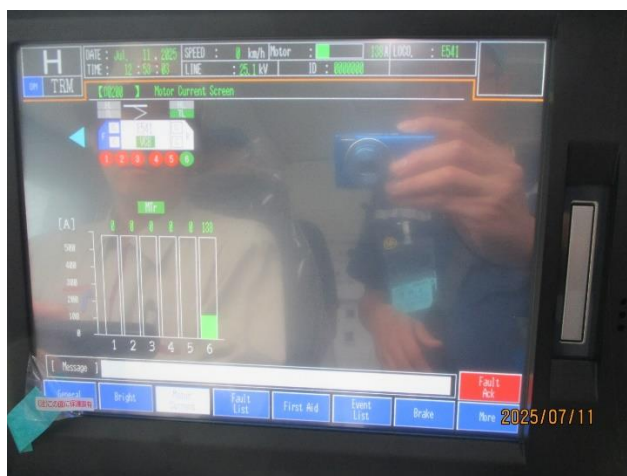
圖 3-7-2-29 前進位 TM6 出力狀況(138A)

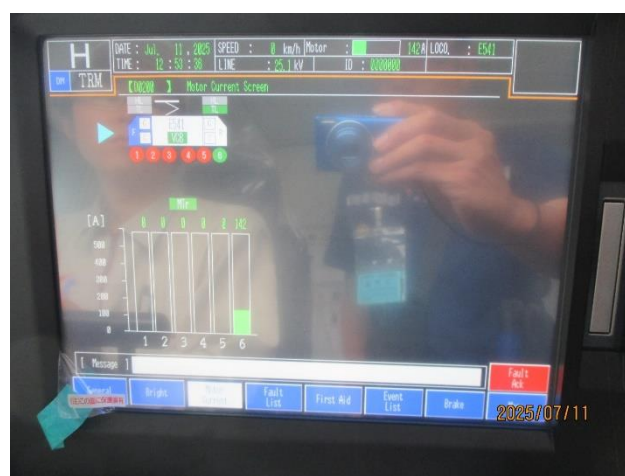
圖 3-7-2-30 後退位 TM6 出力狀況(142A)

由上述測試，陸續完成 E541 前端及後端之前進位(後退位)各牽引馬達出力狀況，均符合規範。

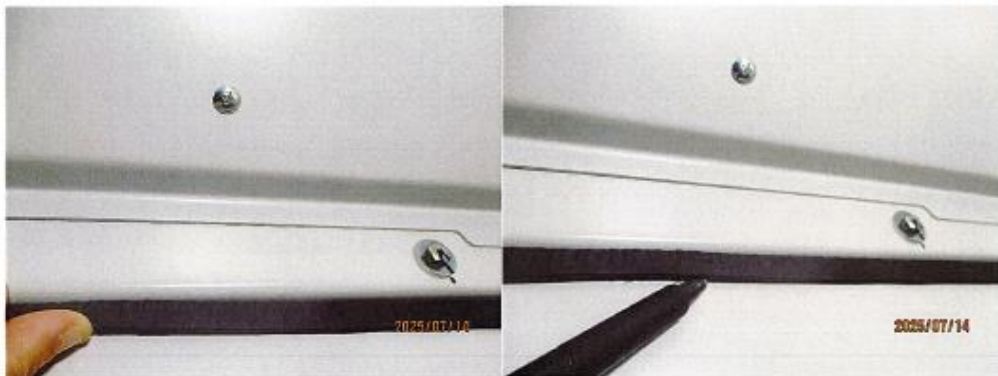
| <b>缺失內容 Punch Items</b><br><br>後端助理側內門上方膠條未黏固<br> | |

| <b>改善內容 Improvement / 說明 Explanation</b><br><br>已改善<br> | |
