# 出國報告（出國類別：其他）

## 電力機車 68 輛購案 檢驗及監督（114 年第 14 梯次）

服務機關：國營臺灣鐵路股份有限公司

為執行國營臺灣鐵路股份有限公司（以下簡稱本公司）電力機車汰換計畫，配合「臺鐵整體購置及汰換車輛計畫（104-113 年）」中所列新型電力機車購案，本梯次派員前往日本東芝府中事業所，進行 E500 型電力機車之檢驗與監督工作，以確保車輛品質符合本公司技術規範與合約要求。

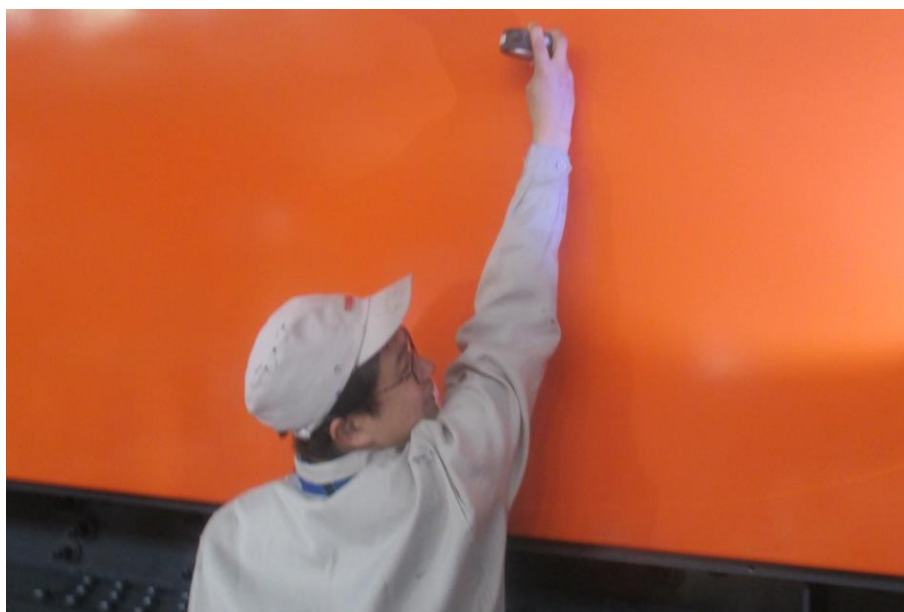
圖 3-3-3-10 E549 機械室側牆總成油漆膜厚量測

| 測試<br>ID<br>Test<br>ID | 項次<br>No. | 測試項目<br>Test Items | 合格標準<br>Criteria | 實測值<br>Measured<br>value | 結果<br>Result |
|---|---|---|---|---|---|
| | 3 | 油漆膜厚<br>Painting<br>thickness | 120~5350 (μm) | 1. 994 (μm)<br>2. 1238 (μm)<br>3. 1088 (μm)<br>4. 698 (μm)<br>5. 753 (μm)<br>6. 714 (μm) | <input checked="" type="checkbox"/> 通過 Pass<br><input type="checkbox"/> 失敗 Fail |

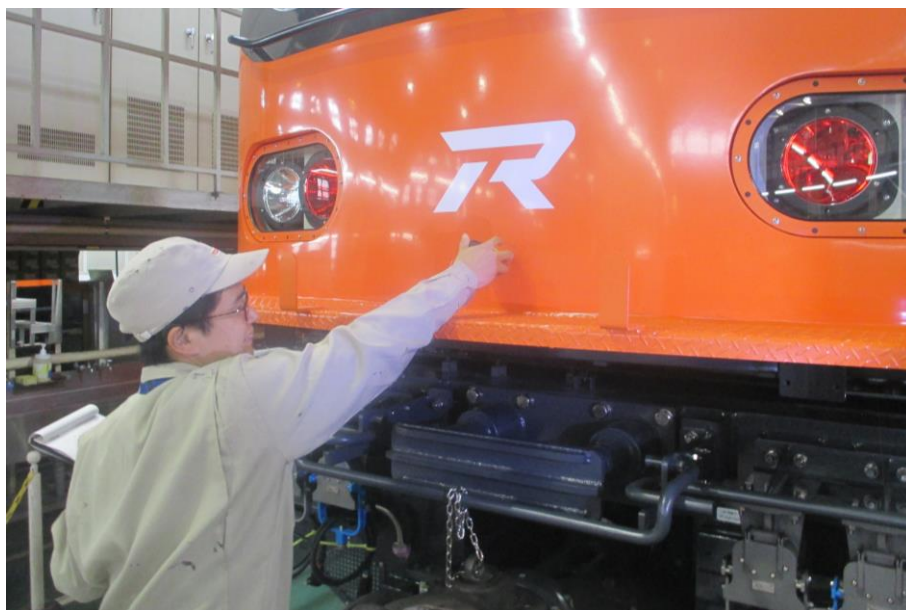
圖 3-3-3-11 E549 駕駛室結構油漆膜厚量測

| 測試<br>ID<br>Test<br>ID | 項次<br>No. | 測試項目<br>Test Items | 合格標準<br>Criteria | 實測值<br>Measured<br>value | 結果<br>Result |
|---|---|---|---|---|---|
| | 3 | 油漆膜厚<br>Painting thickness | 120~5350 (μm) | 7. 1161 (μm)<br>8. 562 (μm)<br>9. 626 (μm)<br>10. 1081 (μm)<br>11. 723 (μm)<br>12. 567 (μm) | <input checked="" type="checkbox"/> 通過 Pass<br><input type="checkbox"/> 失敗 Fail |

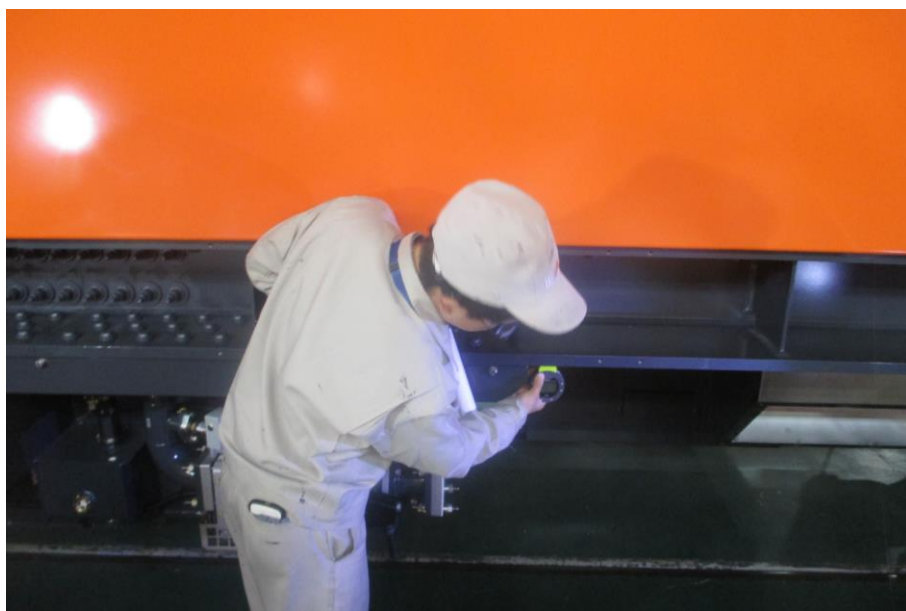
圖 3-3-3-12 E549 車架油漆膜厚量測

| 測試<br>ID<br>Test<br>ID | 項次<br>No. | 測試項目<br>Test Items | 合格標準<br>Criteria | 實測值<br>Measured<br>value | 結果<br>Result |
|---|---|---|---|---|---|
| | 3 | 油漆膜厚<br>Painting thickness | 80~250 (μm) | 13. 129 (μm)<br>14. 125 (μm)<br>15. 119 (μm)<br>16. 123 (μm) | <input checked="" type="checkbox"/> 通過 Pass<br><input type="checkbox"/> 失敗 Fail |

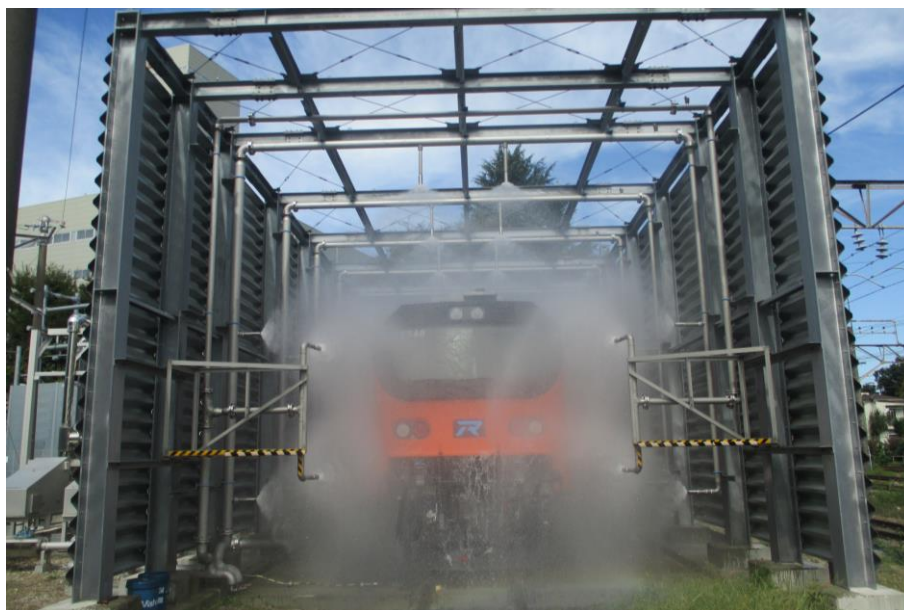
圖 3-5-3-3 E548 水密測試過程

| 項次<br>No. | 測試項目<br>Test Items | 程序書章<br>節<br>Procedure<br>Section | 測試日期<br>Date<br>(DD/MM/YYYY) | 結果<br>Result |
|---|---|---|---|---|
| 1 | 車體配備組裝完成前水密測試<br>Waterproof test before the<br>completion of body assembly | 7.1.1 | 02 / 10 / 2025 | <input checked="" type="checkbox"/> 通過 Pass<br><input type="checkbox"/> 失敗 Fail |

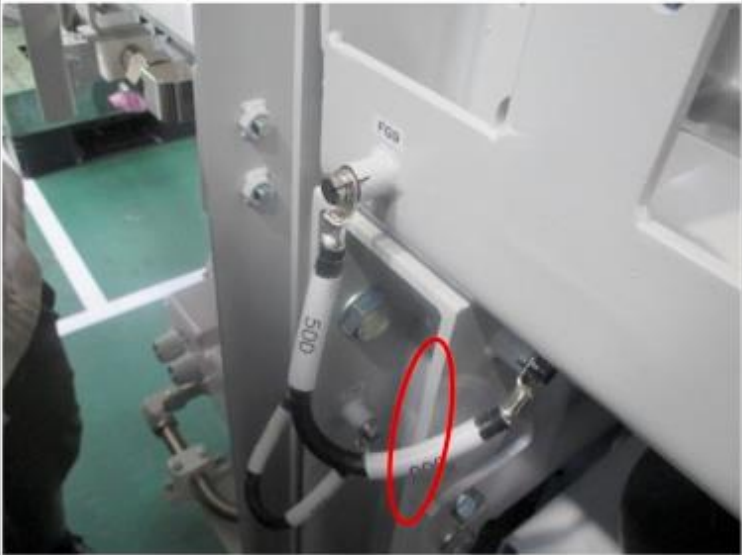
| 表 4-1-1 開立缺失改善事項 | | |
|---|---|---|
| E548 | 空氣壓縮機架上 500 號跳線經過之處，未安裝保護套，可能造成跳線外皮破損。<br><br>(請參照圖 4-1-1) | 改善已完成。<br><br>(請參照圖 4-2-1) |

| E548 | 空氣壓縮機(CM)架上 500 號跳線經過處未安裝保護套，可能導致跳線外皮破損。<br> | | |

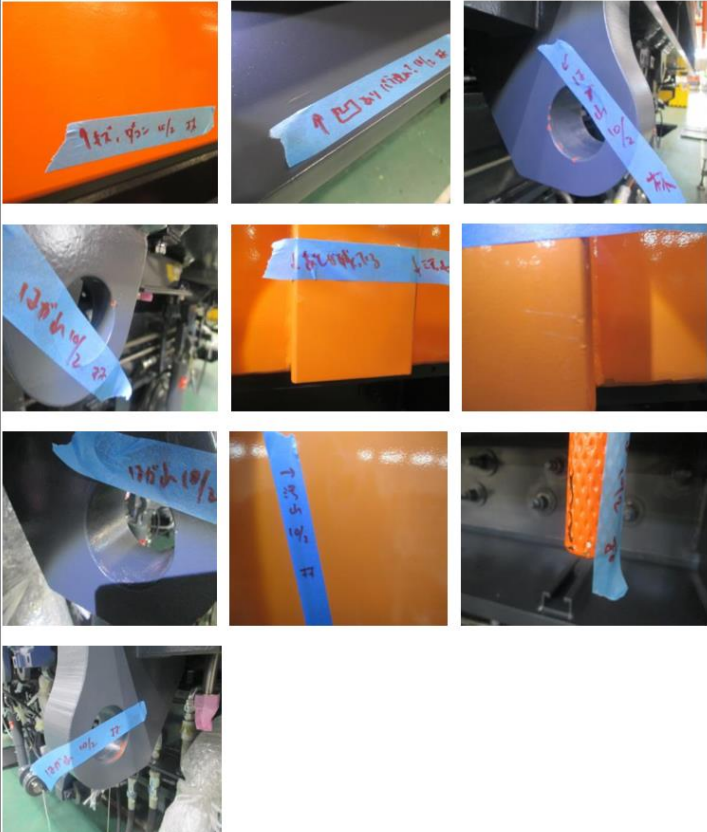
| 專案名稱：電力機車 68 輛案 | |
|---|---|
| E550 | <p>車體油漆外觀檢驗發現多處表面掉漆、刮傷缺失。</p> |

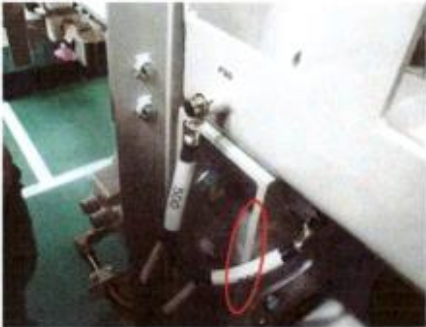
缺失內容 Punch Items

空氣壓縮機(CM)架上 500 號跳線經過處, 未安裝保護套, 可能導致跳線外皮破損。

已改善。

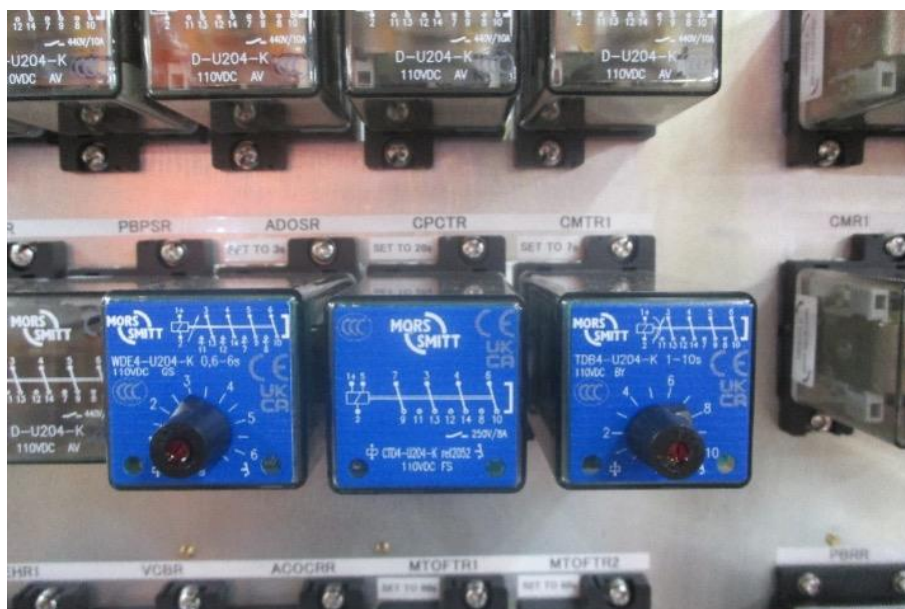
圖 5-12 貼紙上皆有標示延時繼電器時間(2)

檢視工作區內低壓設備箱之繼電器盤，發現其中之延時繼電器如空氣壓縮機延時繼電器 1、2(CMTR1、2)、自動排水單發延時繼電器(ADOSR)、空氣壓縮機電源延時繼電器(CPCTR)……等，貼紙上皆有標示時間設定值(如圖 5-11、5-12)，這種做法可以方便檢修人員即時確定延時繼電器調整的時間是否正確，不必再去確認電路圖面等相關技術資料，有維修同仁誤觸導致時間調整錯誤時，也能即時發現，建議爾後新購的車輛能沿用此方法標示。
