出國報告書（出國類別：其他）

R200 型柴電機車 34 輛購案  
派赴西班牙製造廠監造檢驗  
(第七梯次)

服務機關：國營臺灣鐵路股份有限公司

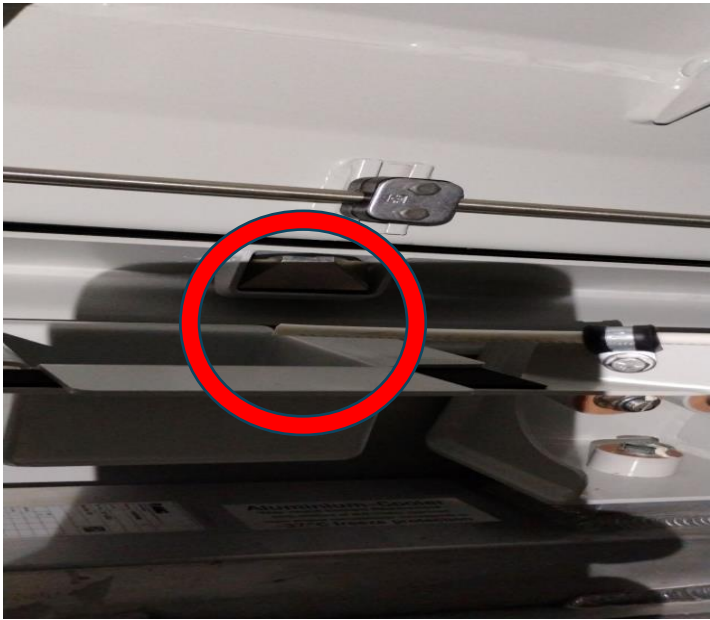
| 圖 2-2-1 ABB 溢水管過短，未在正確位置 | |

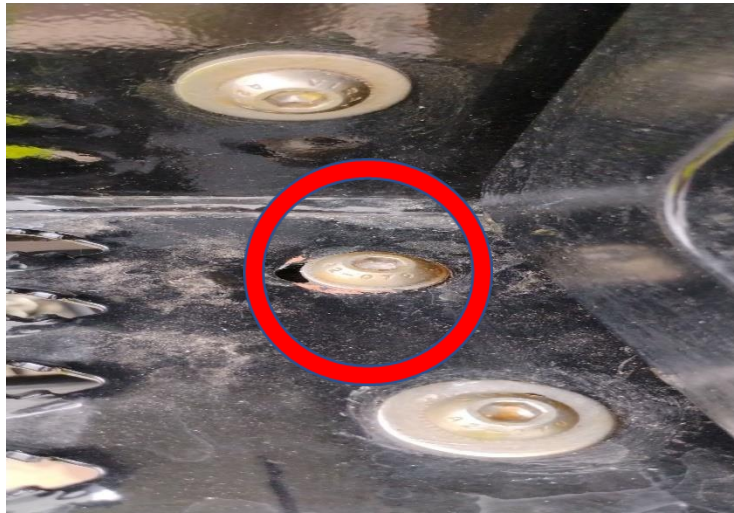
圖 2-2-2 後端左側樓梯踏板沒有墊片位置

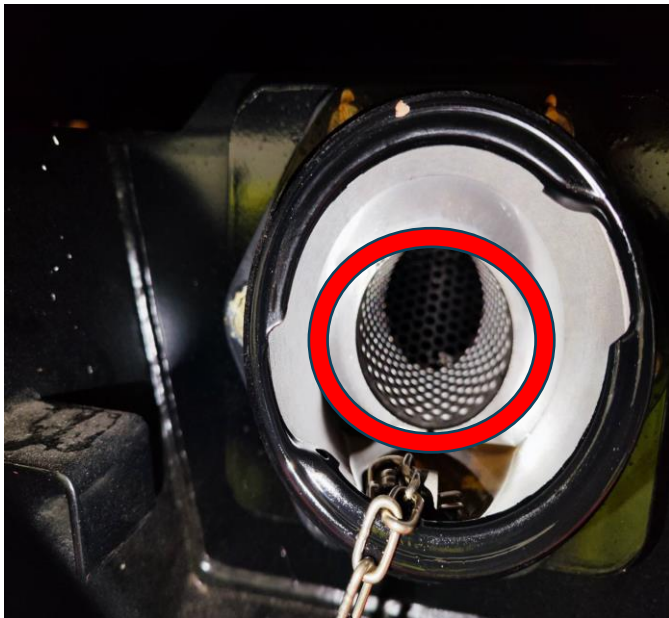
| 圖 2-3-1 兩側注油孔濾網未安裝妥善 | |

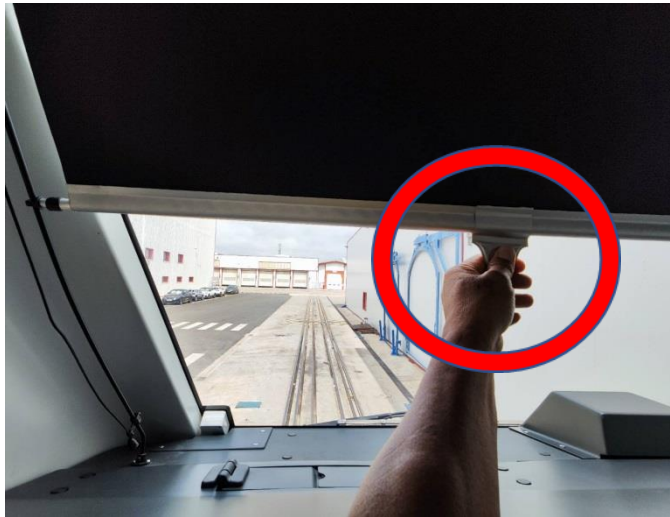
圖 2-3-2 前端遮陽簾無法固定

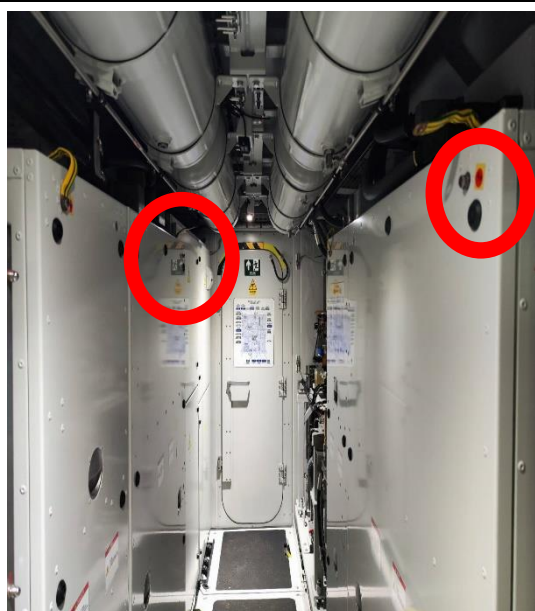
R228 變流器 1、2 箱體接地線未接。(圖 2-5-1)

圖 2-5-1 R228 變流器 1、2 箱體接地線未接

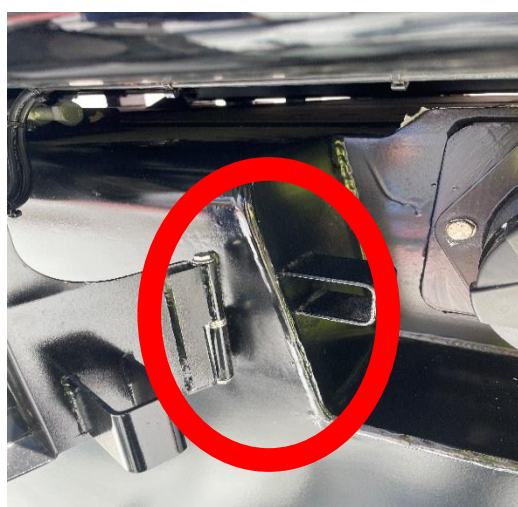
R229 加油孔蓋板漆缺漏，已修補。(圖 2-5-7)

圖 2-5-7 R229 加油孔蓋板漆缺漏  
(已修補)

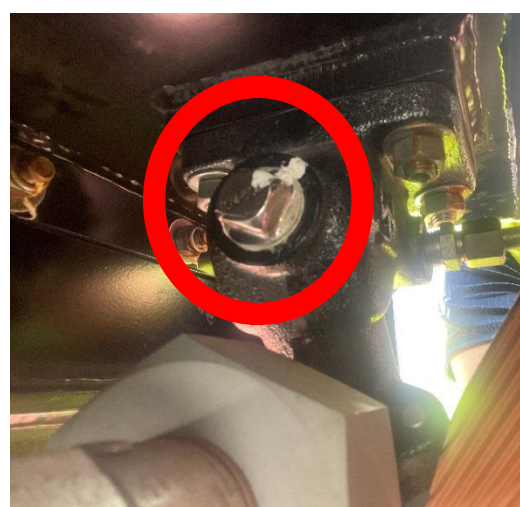
R229 後端右側沙箱缺少一個螺栓，已改善。(圖 2-5-8)

圖 2-5-8 R229 後端右側沙箱缺少一個螺栓(已改善)

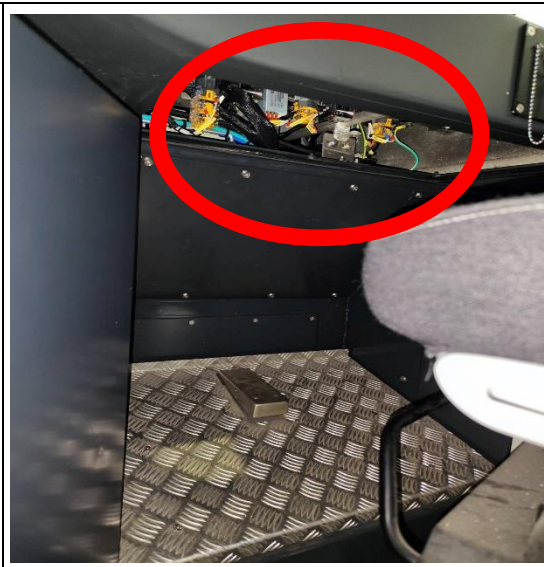
R229 前端助理側下方蓋板遺漏。(圖 2-5-10)

圖 2-5-10 R229 前端助理側下方蓋板  
遺漏

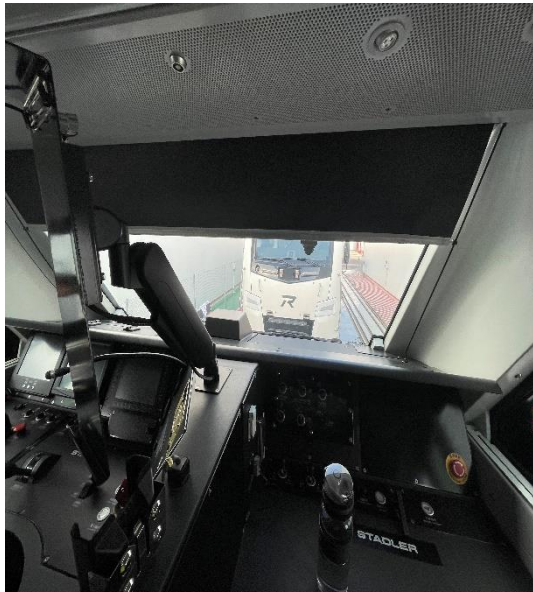
圖 2-6-1 R228 前端遮陽簾無法固定  
(已改善)

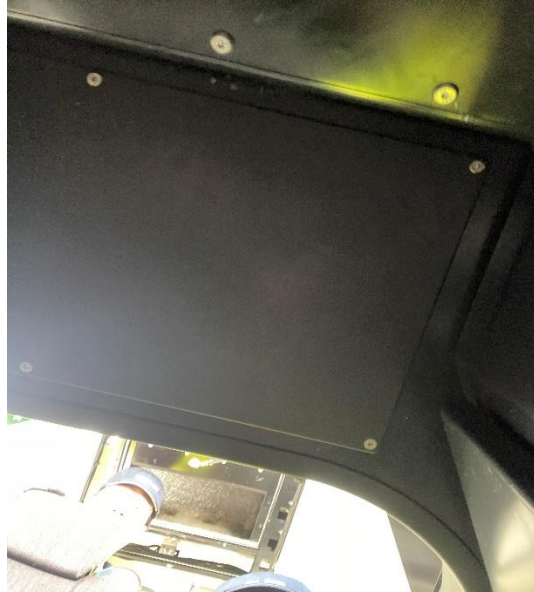
圖 2-6-2 R228 前端助理側下方機蓋遺漏  
(已補)

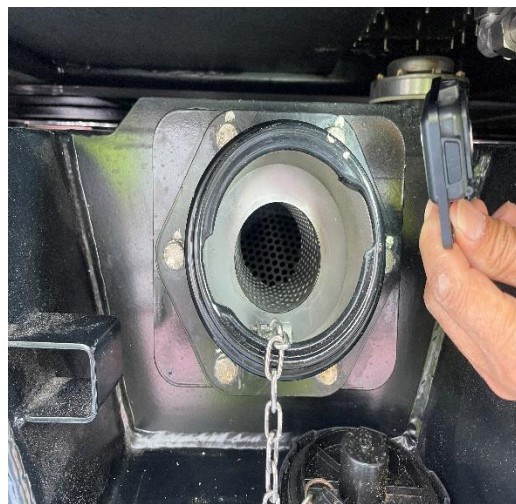
圖 2-6-3 R228 左右側注油孔網格方向裝  
反(已改善)

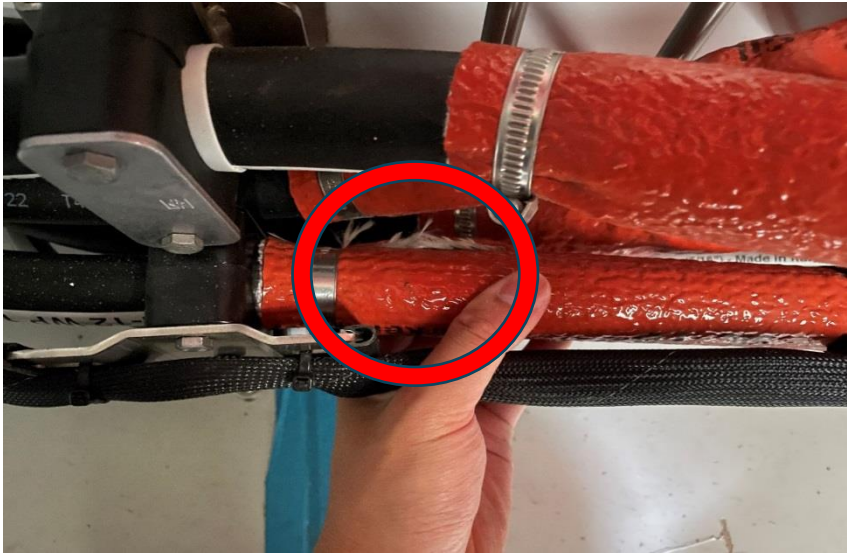
| 圖 2-8-1 R230 引擎室內保護套破損 | |

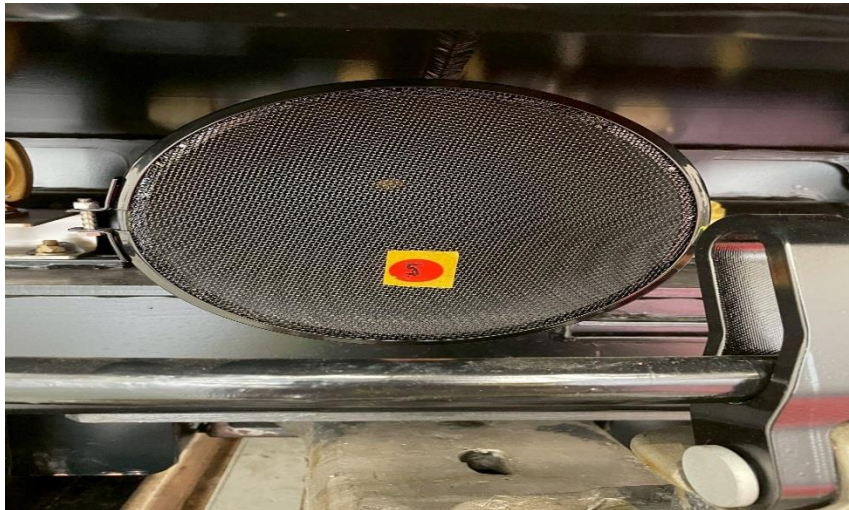
圖 2-8-2 R230 前端喇叭鬆脫未固定

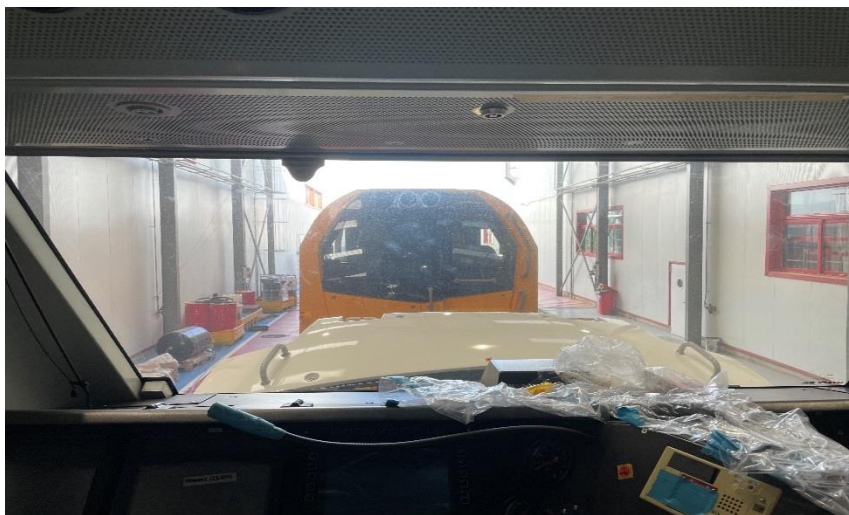
圖 2-8-3 R230 前端遮陽簾無法固定

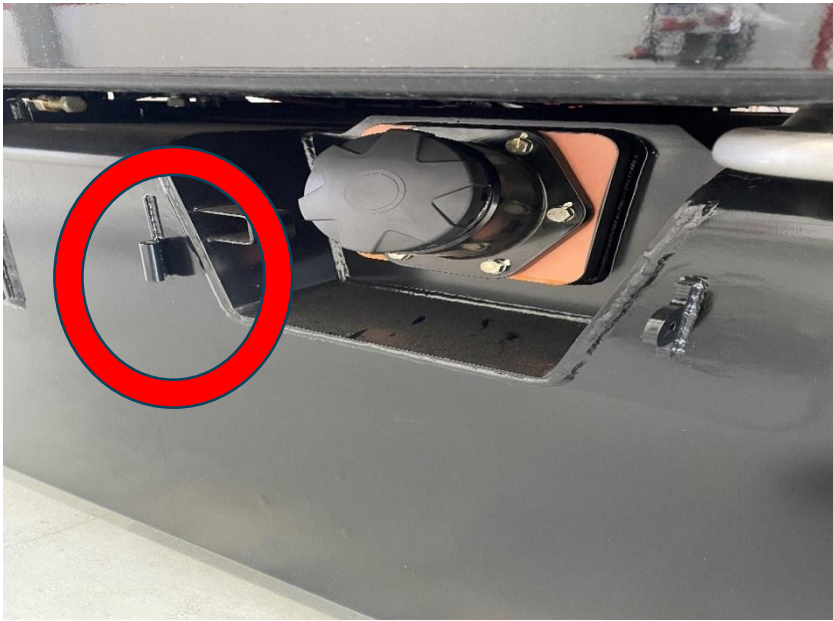
| 圖 2-9-1 R230 前端右側注油孔蓋板遺失 | |

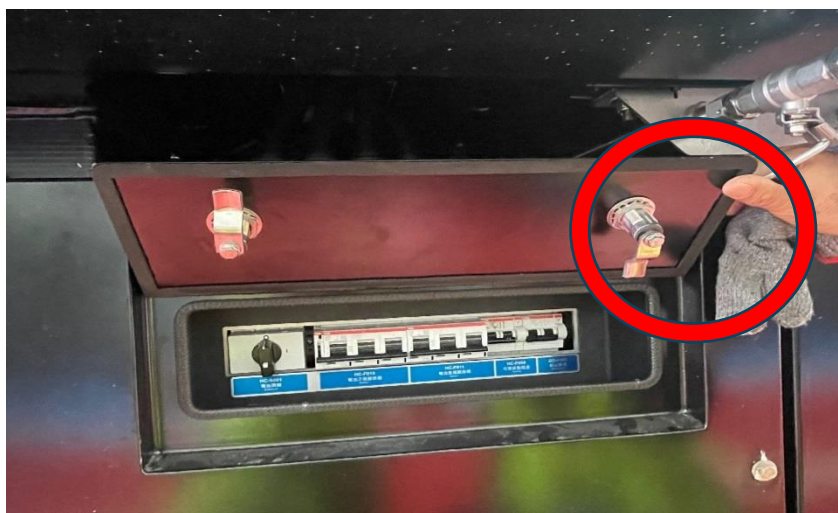
圖 2-9-2 R230 左側引擎啟動馬達機櫃右邊鎖頭鬆脫無法上鎖

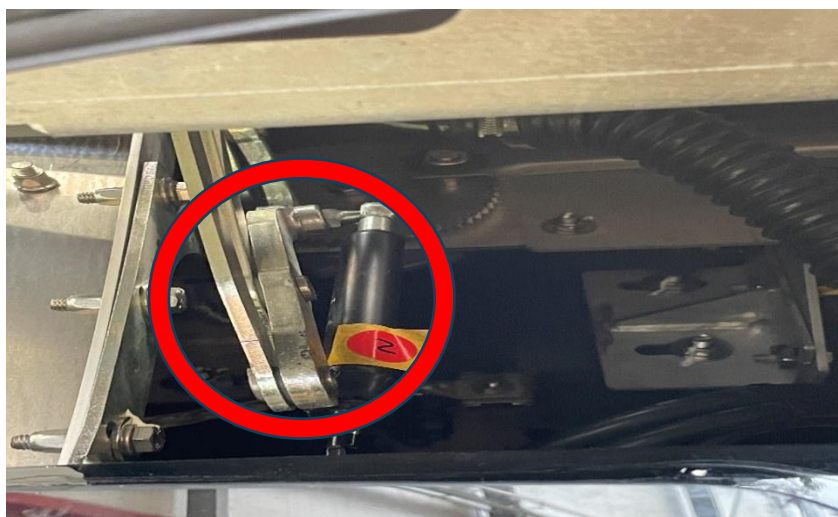
圖 2-9-3 R230 前端車頭蓋干涉，造成不易開啟

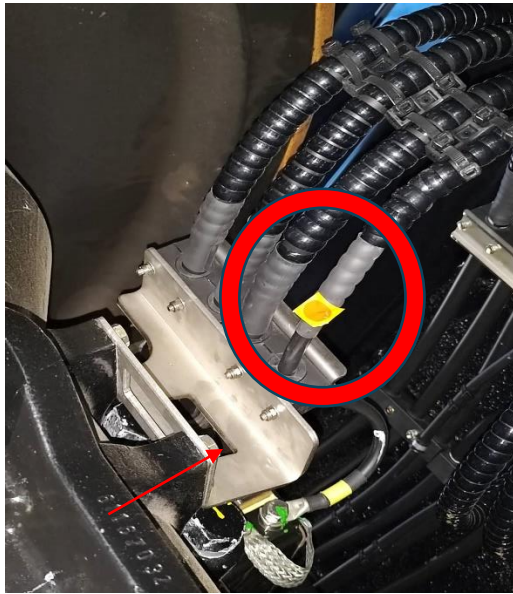
圖 2-13-1 R230 車下馬達引線保護套鬆脫

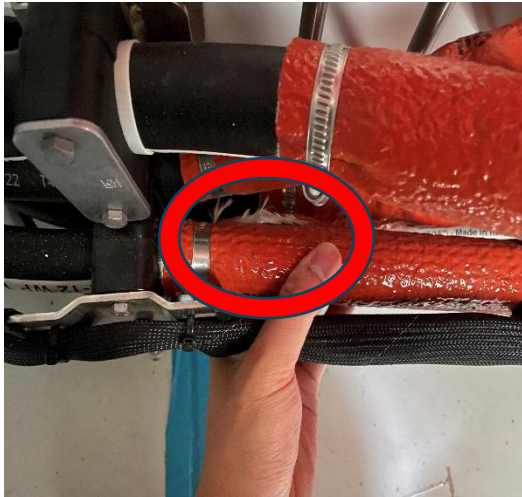
圖 2-13-4 R230 引擎室油管保護套破損  
(Before)

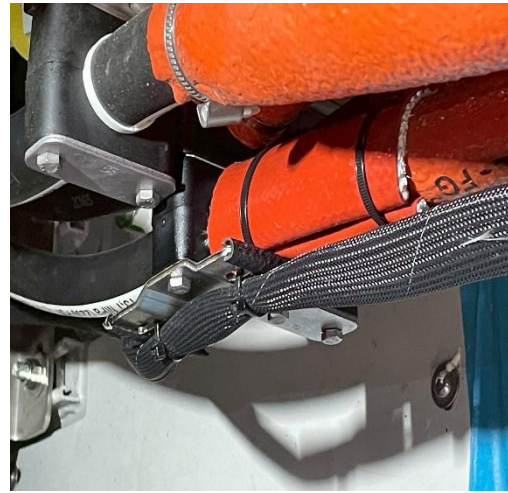
圖 2-13-5 R230 引擎室油管保護套破損  
(After)

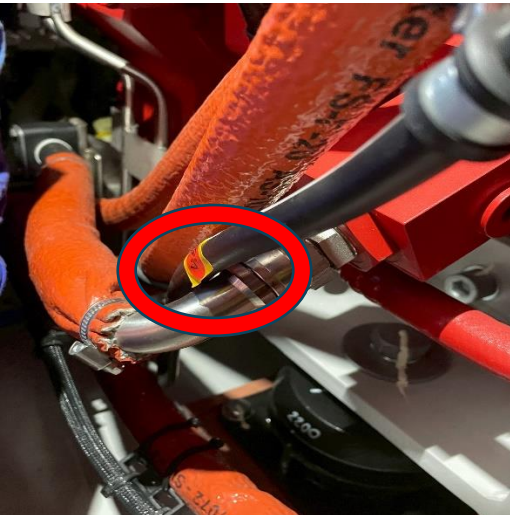
圖 2-13-6 R230 引擎室線路與油管干涉  
(Before)

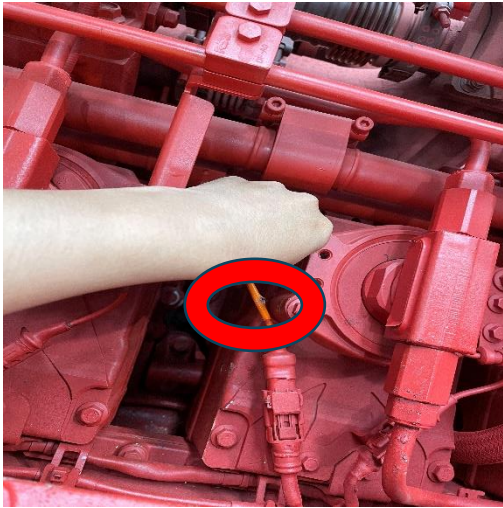
圖 2-14-5 R232 引擎室第七噴嘴感應器  
引線破損

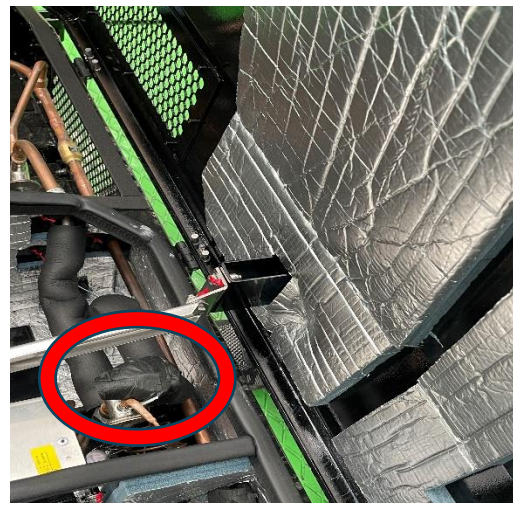
圖 2-14-6 R231 空調膨脹閥與機盒蓋干涉

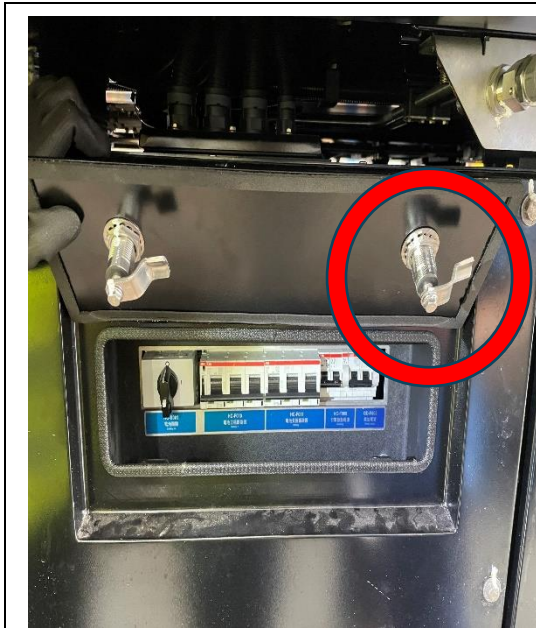
圖 2-18-1 R230 左側引擎啟動開關機櫃  
右邊鎖頭鬆脫無法固定(已改善)

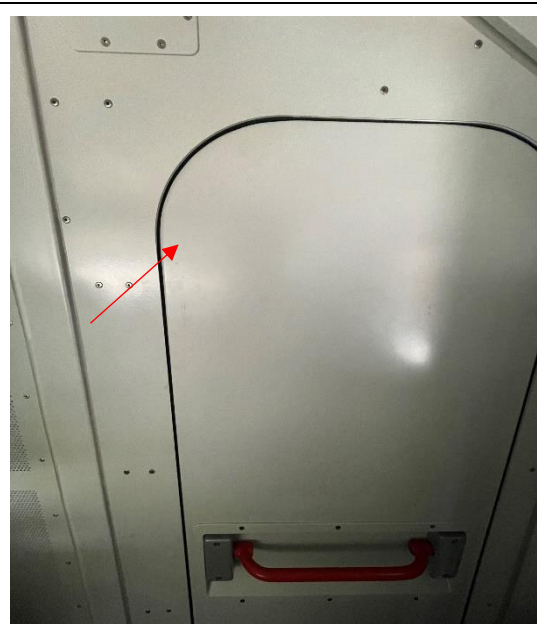
圖 2-18-2 R230 後端駕駛側後方門干涉  
不易開啟(已改善)
