出國心得報告(出國類別：開會)

# 113 年 F100 型發動機 全球使用國年會 (WUC)

服務機關：空軍第三指部

報告日期：113 年 7 月 8 日

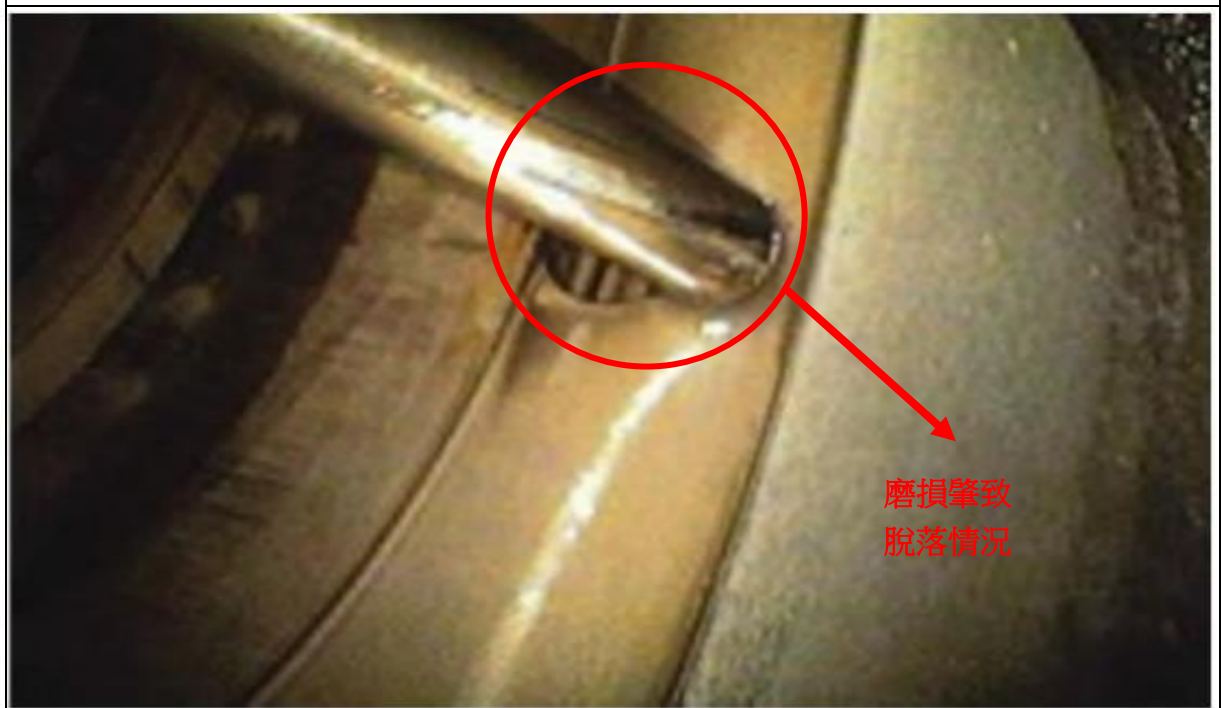
近2年使用國共發生2起止檔銷磨損脫落情況(如圖1)，使主燃油控制器失去作用，致發動機轉速下掉及熄火，美方建議針對止檔銷加強檢查，如有磨損情況應立即更換主燃油控制器，避免飛安事件。

圖1、止檔銷磨損及脫落情況

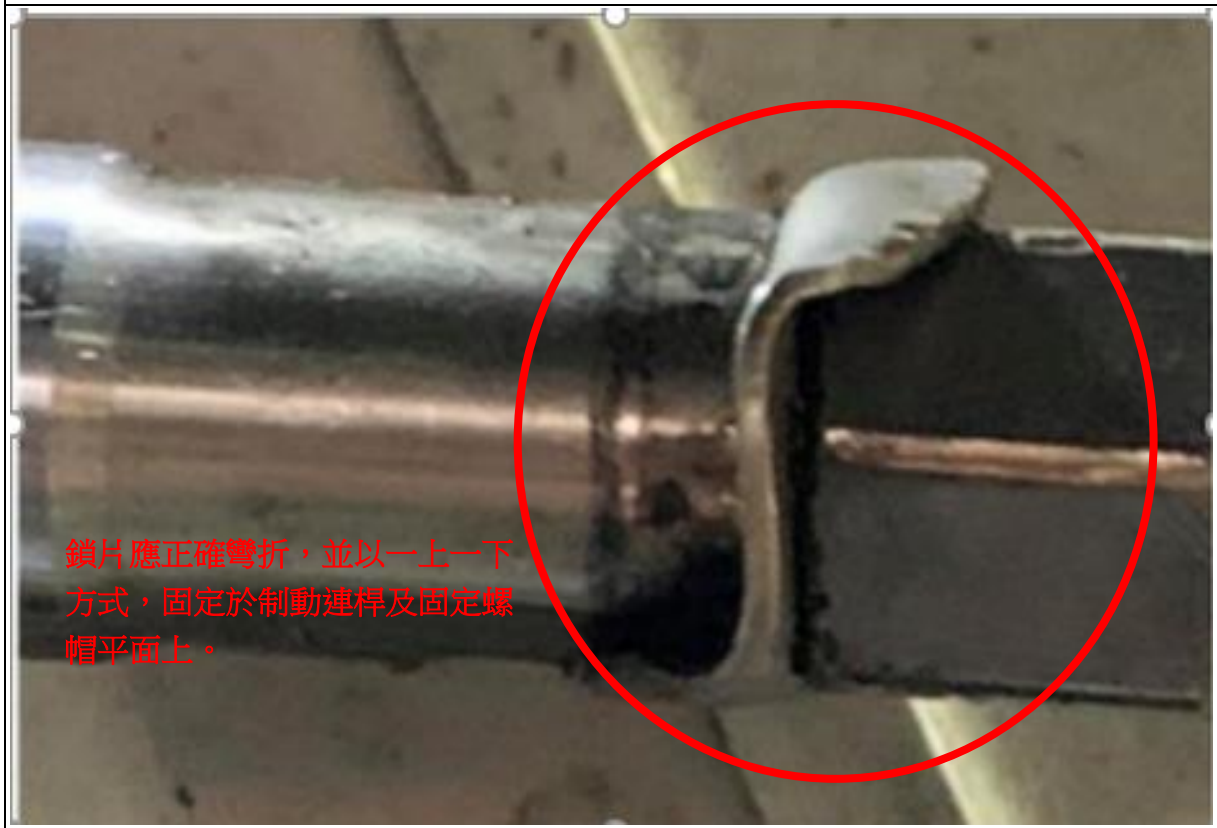
經普惠公司調查，近5年各使用國共發生23起RCVV鎖片未正確固定，而肇致固定螺帽鬆脫，使RCVV無法正確帶動進氣導片，致發動機轉速異常，美方建議人員安裝鎖片時，應遵循技令正確彎曲固定（如圖2），避免類案再生。

圖2、鎖片正確固定方式

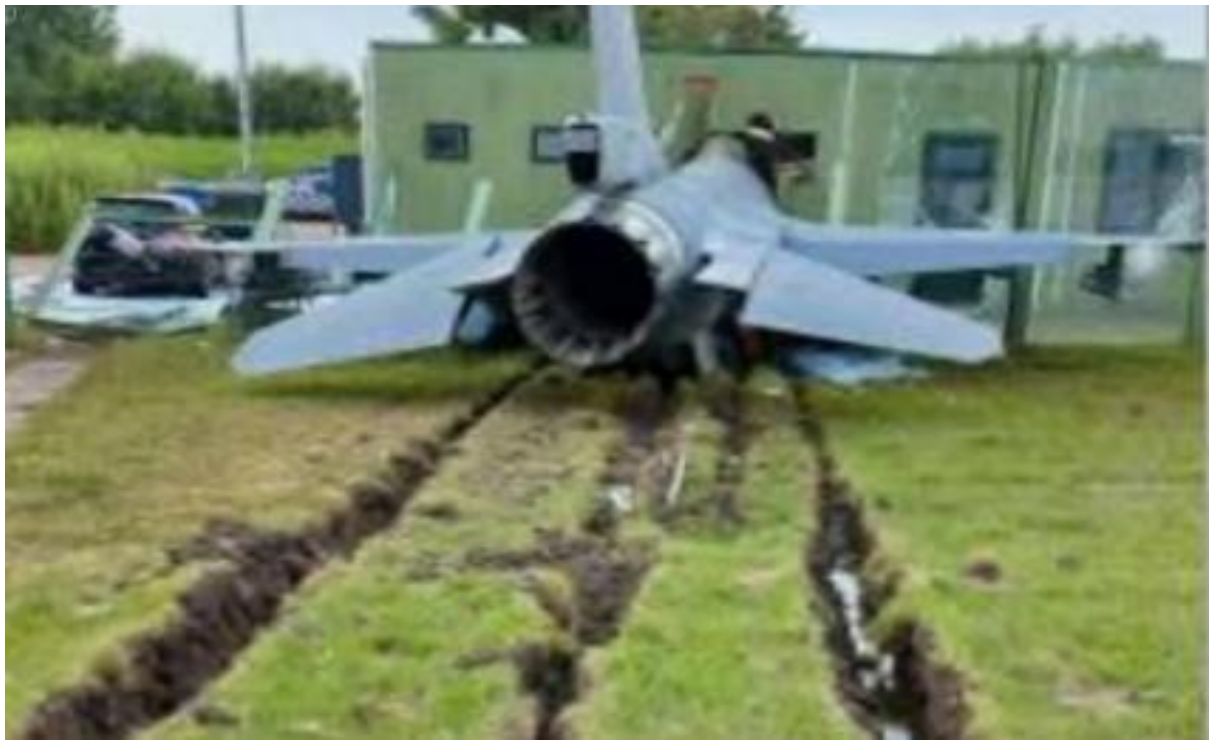
比利時近期發生乙起飛機自動加速，導致飛機撞毀及人員受傷事件（如圖3），肇因為維修人員未將油門復歸至關車位置（如圖4），即安裝油門輸入軸（如圖5），機工長亦未落實飛行前檢查，使飛機開車後即自動加速，美方說明此案例為人員嚴重疏失，維修人員應遵循各項施工程序（如圖6），避免飛安事件發生。

圖3、飛機撞毀情況

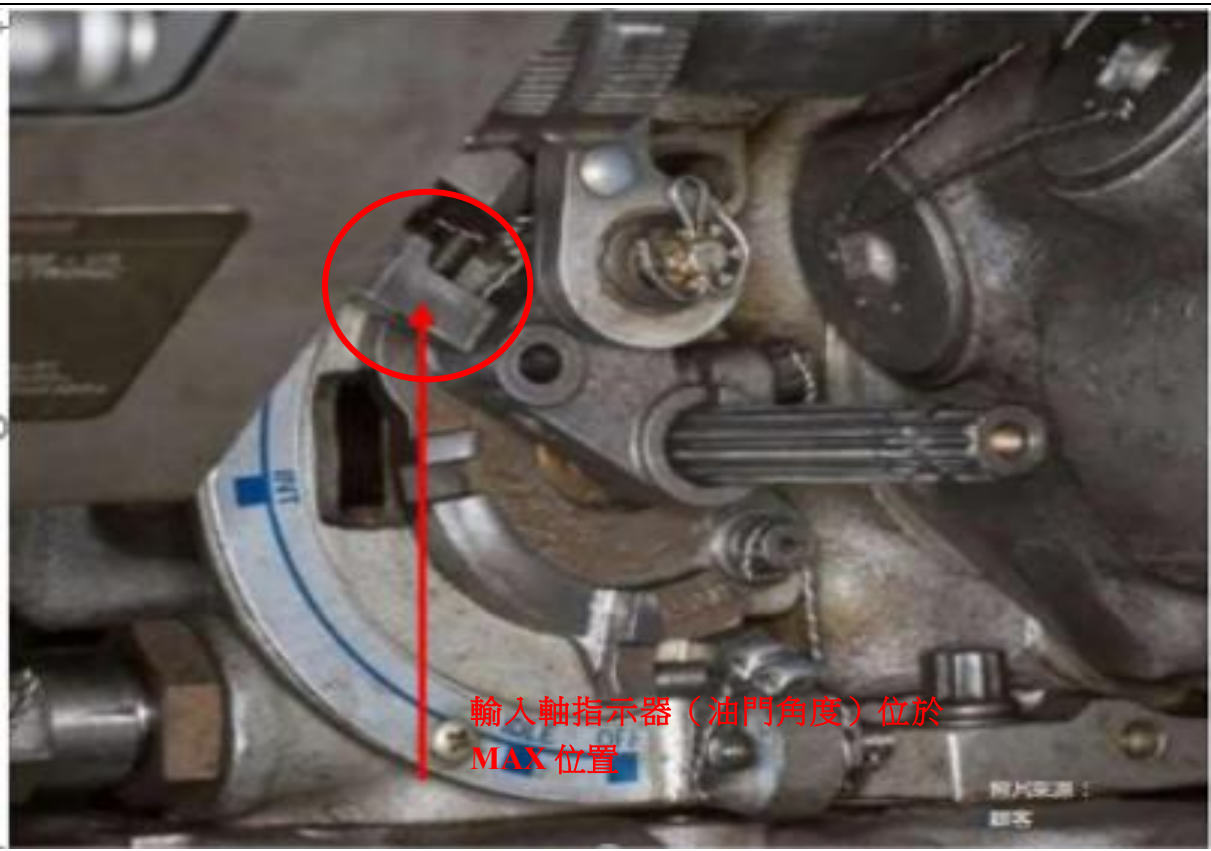
圖4、油門未復歸（處於最大MAX位置）

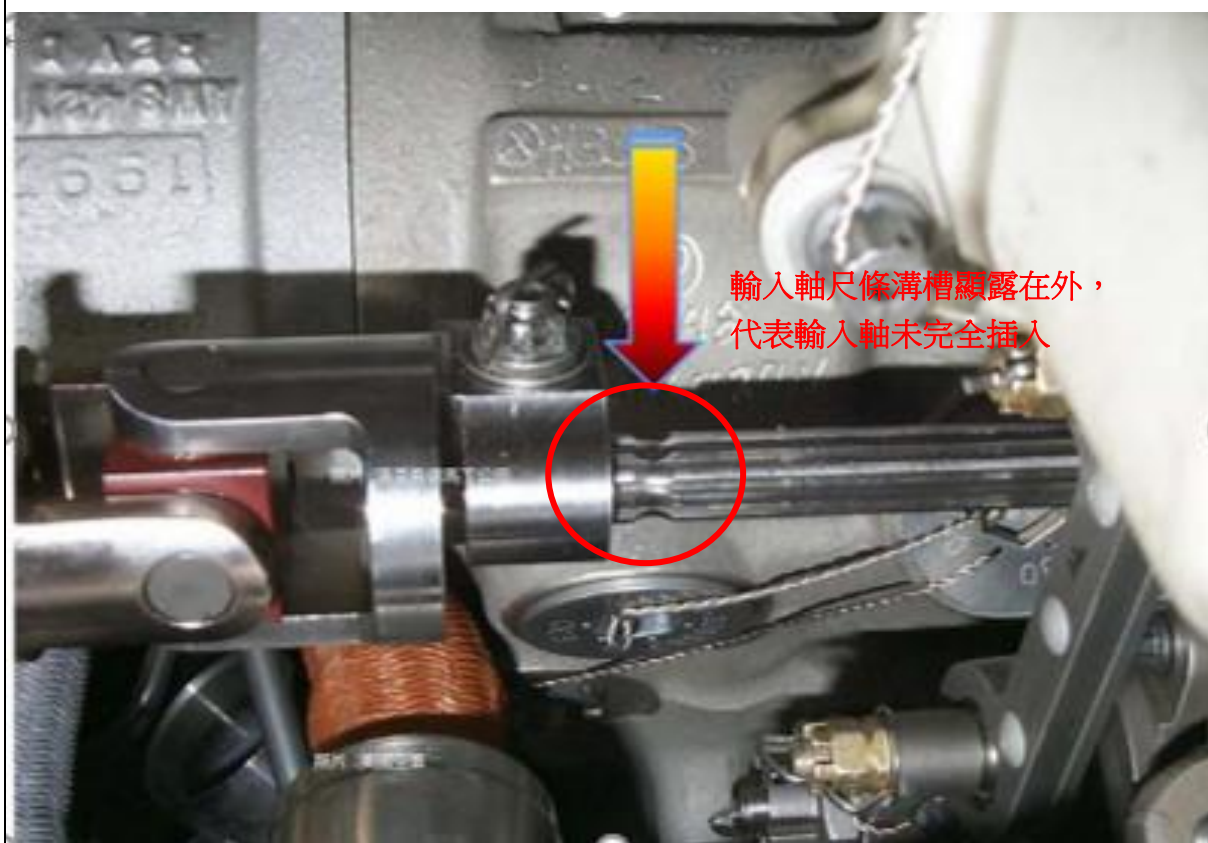
圖5、油門輸入軸未正確安裝（未完全插入）

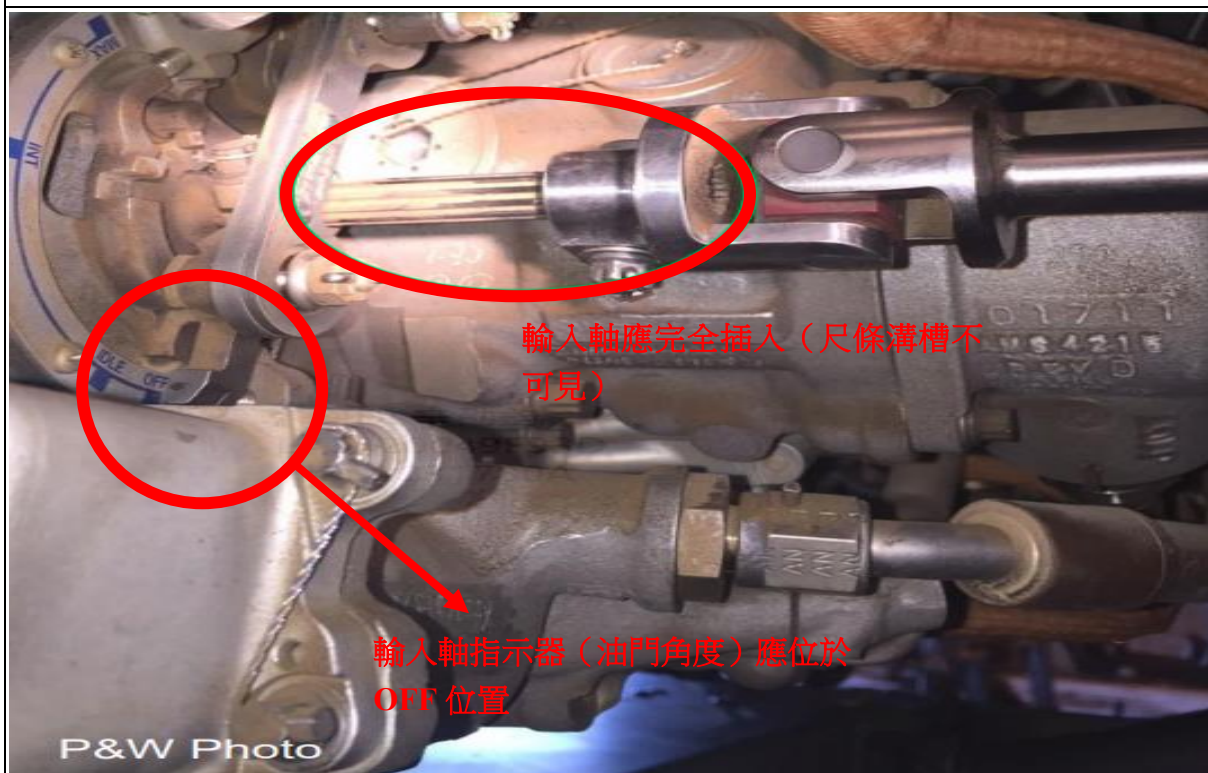
圖6、正確安裝方式
