## 坡地防災技術及資料庫建置

服務機關：經濟部中央地質調查所

## 「坡地防災技術及資料庫建置」

### 赴日研修報告

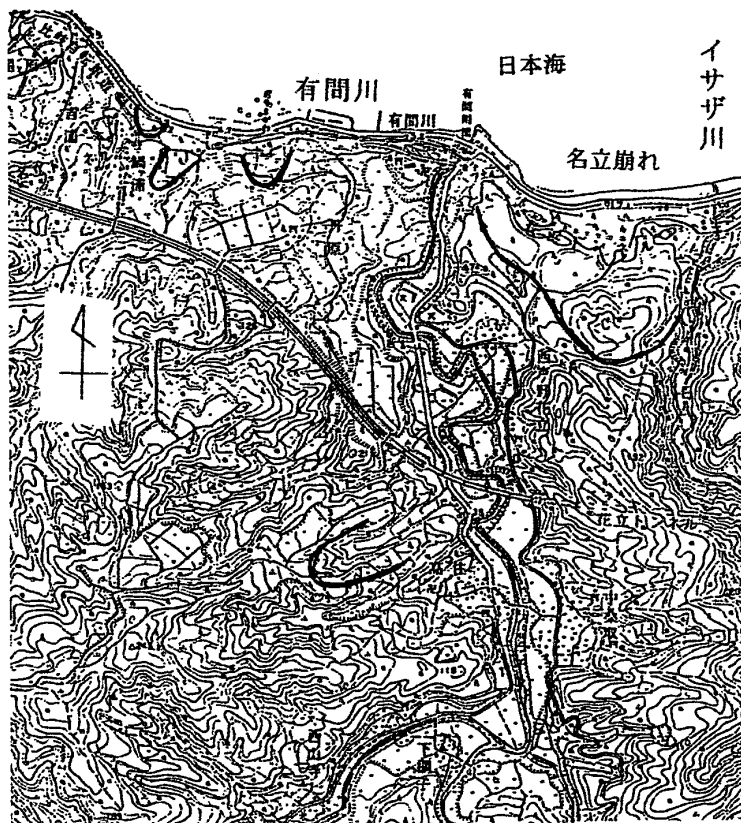
圖二十三 新潟縣名立山崩平面圖。

為 1751 年 5 月 21 日（250 年前）震央位於高田之高田大地震（地震規模 7.0~7.4）引發之山崩，距震央不到十公里，其崩壞土方量約 900 萬立方公尺，寬度約 1 公里（圖二十三、照片二）。其地質為出露於地表之頁岩下伏礫岩（厚約數米，內含 30~60cm 之圓礫）及砂岩。地層走向為北 70 度西，傾斜為 10 度向北。山崩造成 406 人死亡，埋沒房屋 81 戶。因不再活動故未再進行整治。

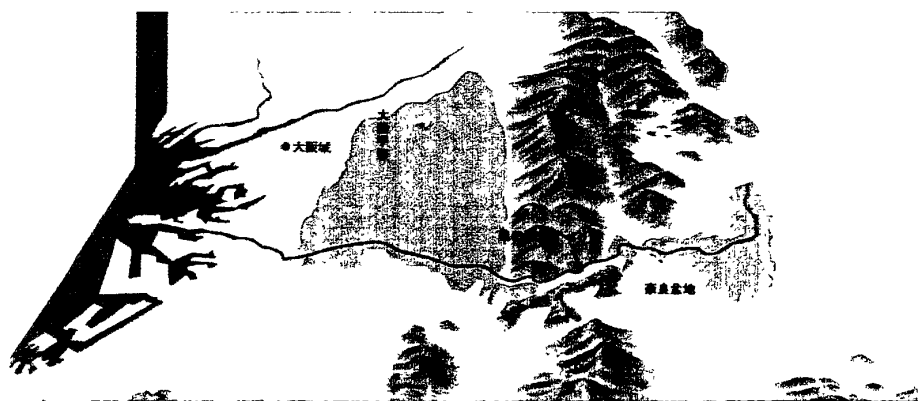
圖三十八 龜 瀬地滑可能形成堰塞湖淹沒奈良盆地，或潰壩沖毀大和野之示意圖。

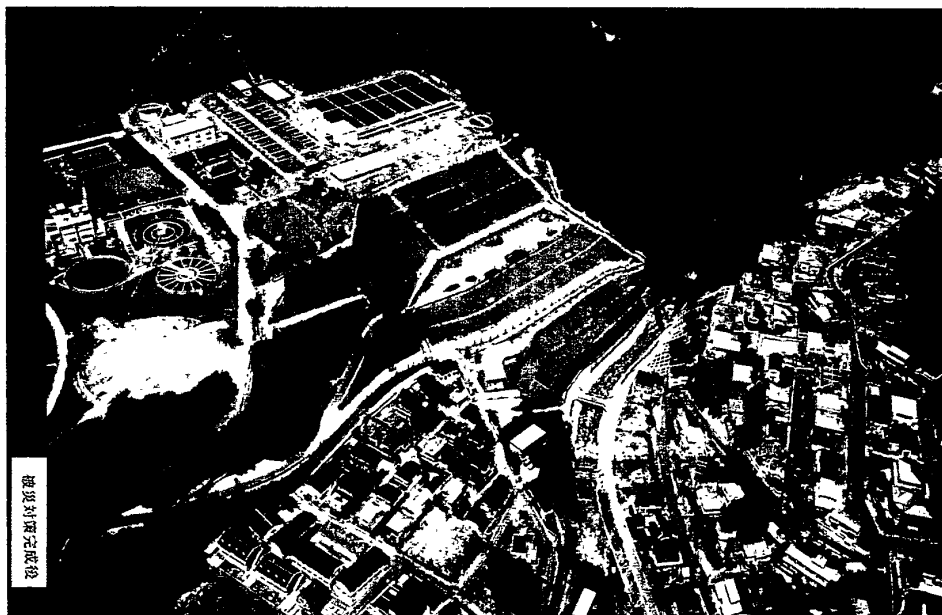
圖四十二 兵庫縣西宮市仁川百合野町地區地滑整治完工圖。
