行政院及所屬各機關出國報告

光譜光纖感測器在輸配電設備上的偵測  
技術及電纜終端匣絕緣礙管破損分析

服務機關：台灣電力公司綜合研究所

報告日期：中華民國 93 年 9 月 22 日

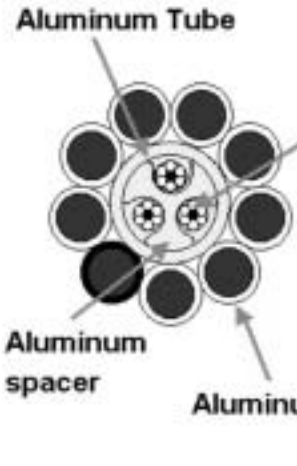
圖 3-1：光纖架空地線的基本結構

在光纖架空地線 OPGW 中採用無縫不鏽鋼管作為光纖鑲埋管線已日漸普遍，由於不鏽鋼與鋁或鋁包鋼線易形成伽凡尼腐蝕，導致導線急速腐蝕及斷線，目前 JPS 已開發出以鋁被覆在不鏽鋼管上的防止凡尼腐蝕之不鏽鋼管，圖 3-1 為光纖架空地線的基本結構，區分為 spacer type 與 loose type 兩類，loose type 是以不鏽鋼管作為光纖鑲埋管線，由圖 3-2 可知鋁與不鏽鋼間之異金屬接觸所導致伽凡尼腐蝕最嚴重，鋁材與鋁材接觸伽凡尼腐蝕最輕微，JPS 針對異金屬伽凡尼腐蝕的 OPGW，近日已開發出以不鏽鋼層上包覆鋁層的光纖架空導線改善此缺夫，圖 3-3 所示，不鏽鋼層上包覆鋁層的光纖架空導線的基本持性及定型試驗結果如圖 3-4 及圖 3-5。圖 3-6 為伽凡尼腐蝕的反應機理，經材質改善後鋁材 OPGW 具有較佳的耐腐蝕特性如圖 3-7，圖 3-8 為鋁材 OPGW 腐蝕後的材質外觀，圖 3-9 為進行設計定型試驗進行之項目，分別進行 Sheave Passing Test、Stress-Strain Test、Temperature cyclic Test、Stress-Strain Test、Short Circuit Test，如圖 3-10 至圖 3-13 所示。

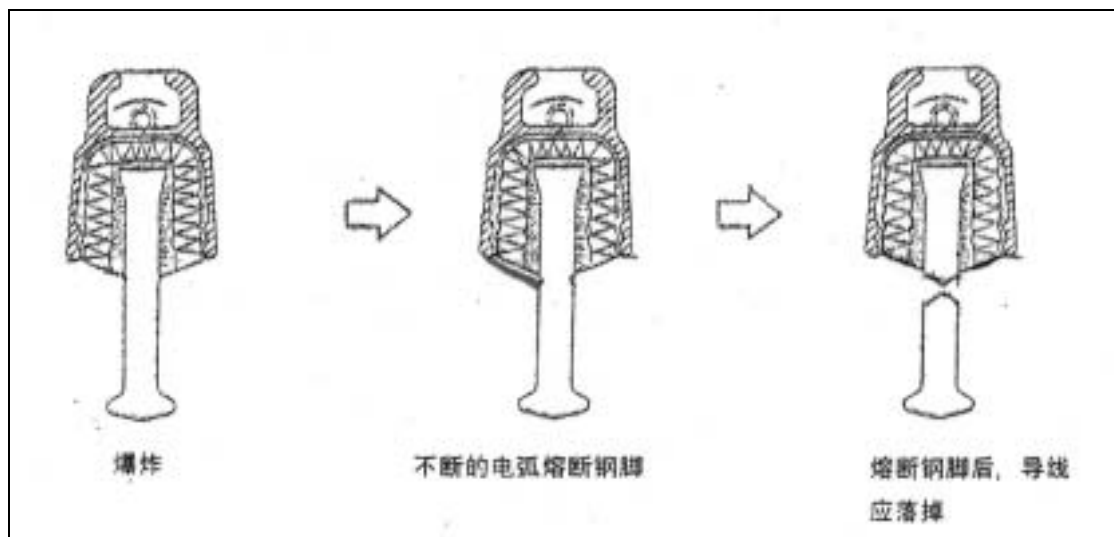
圖 5-9：電弧熔斷鋼腳引起導線掉落

- (1) 產生鋼帽內部閃絡所引起的鋼腳脫掉的風險，使用低質量陶瓷絕緣礙子也產生阻斷的風險，如圖 5-8。
- (2) 電弧熔斷鋼腳引起導線掉落的風險，如圖 5-9。
- (3) 電弧，如圖 5-10。
