# 第一場火災調查報告

## 第一組

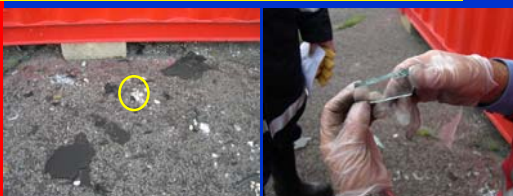
### 掉落玻璃（一）

發現有未受煙燻之玻璃，經檢視發現其側邊凹凸不平，研判係遭人打破所致。

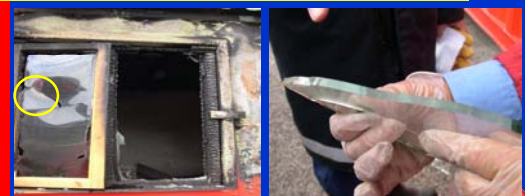
### 掉落玻璃（二）

檢視窗上殘餘玻璃，發現其斷面光滑，研判係受熱破裂所致。

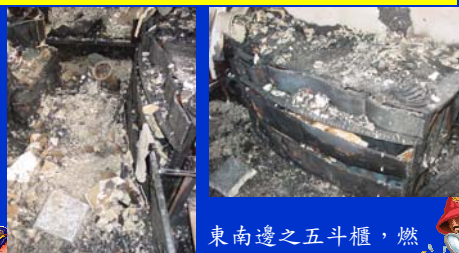
### 擺放之物品燃燒情形

東南邊之五斗櫃，燃燒碳化亦以靠西北邊最嚴重。

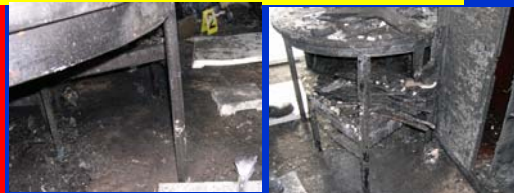
### 擺放之物品燃燒情形

西北邊擺放之餐桌，桌腳以靠東邊燃燒碳化較深，研判火流係由東往西燃燒。

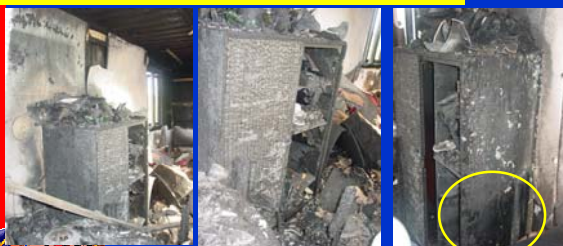
### 擺放之物品燃燒情形

北面擺放之櫃子以東面燃燒碳化較深，特別係櫃子東面下方。

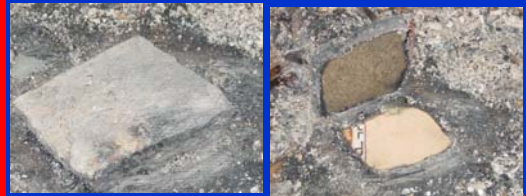
## 清理起火處所

清理中間地面，發現一顆石頭，翻開後發現底下地毯完好，未受火燒失，且石頭下有窗戶玻璃碎片。

証物 2：遭人投擲之石頭

- 南面窗戶之玻璃疑似遭人打破。
- 經清理起火處所後，發現有石頭及疑似汽油彈殘骸。
- 經縱火犬鑑定後，發現起火處所附近有促燃劑。

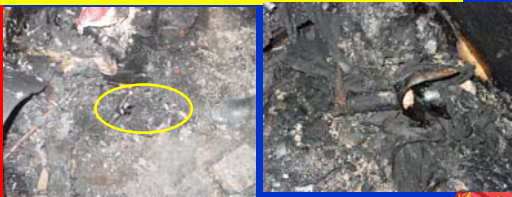
## 清理起火處所

發現有一個瓶口處塞有布條之玻璃瓶，疑似汽油彈之裝置。

証物 1：疑似汽油彈之殘骸。

綜上所述，起火原因係以遭人打破窗戶，投擲汽油彈致起火燃燒之可能性較大。

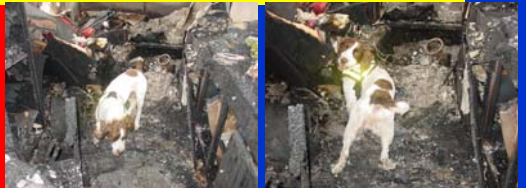
## 縱火犬

縱火犬於現場亦發現促燃劑，其發現地點和發現塞有布條之玻璃瓶位置相同，表示塞有布條東西之玻璃瓶可能原是裝有促燃劑之瓶子，但仍需科學鑑定後才能進一步確定。
