# 0920火災案調查報告

第三組

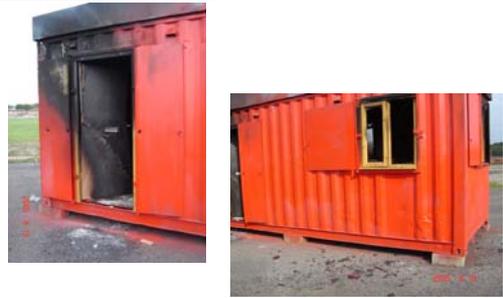
- 起火戶北側受燒情形，有一明顯火流沿門往上延燒，窗戶下方有燒裂掉落的玻璃，上面附著大量的碳粒

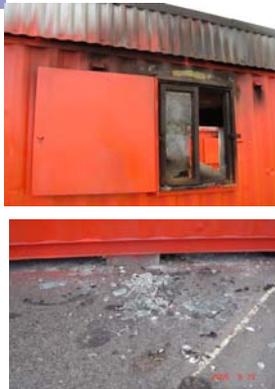
- 起火戶南側窗戶上殘留之玻璃呈現遭射水後龜裂的水紋痕，且地面上掉落的玻璃亦呈相同痕跡，顯示當時室內的溫度很高，經消防人員射水搶救時，造成玻璃之碎裂

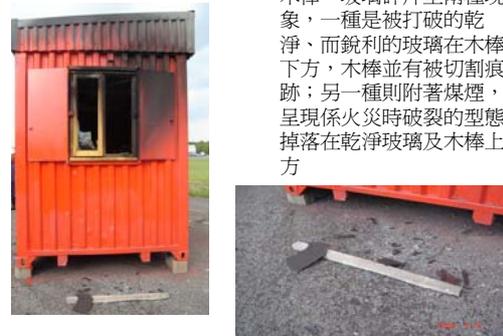
- 起火戶西側窗戶下方有一木棒，玻璃碎片呈兩種現象，一種是被打破的乾淨、而銳利的玻璃在木棒下方，木棒並有被切割痕跡；另一種則附著煤煙，呈現係火災時破裂的型態掉落在乾淨玻璃及木棒上方

- 本案發現有異常之資料如下：
  - 西側窗戶玻璃被木棒打破，並遺留於現場
  - 大門門鎖的鑰匙插在門的內側
  - 於屋內發現有用碎紙機切割過的紙條，分別堆積於餐具桌下、電腦桌與椅子及辦公桌角落等3處，受燒後仍有殘留
  - 以縱火犬協助勘查時，於起火處發現有促燃劑殘跡
  - 電腦桌上發現燒燬的盛裝汽油的促燃劑容器

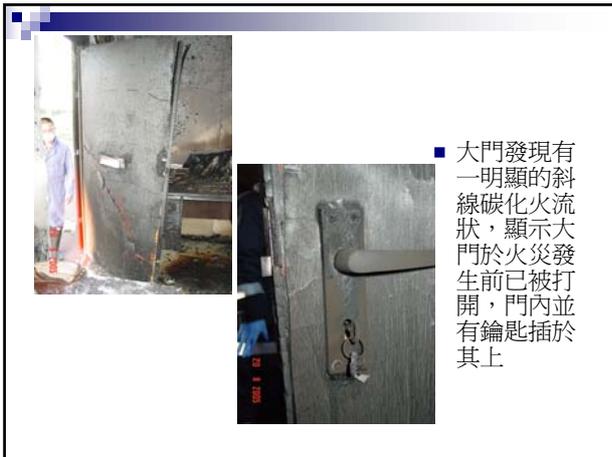
■ 大門發現有一明顯的斜線碳化火流狀，顯示大門於火災發生前已被打開，門內並有鑰匙插於其上

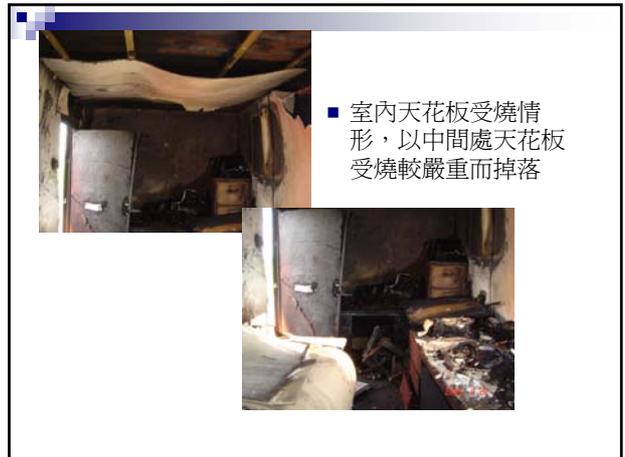
■ 室內天花板受燒情形，以中間處天花板受燒較嚴重而掉落

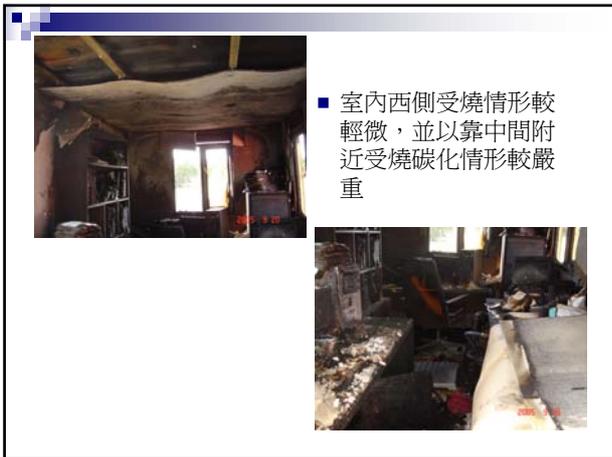
■ 室內西側受燒情形較輕微，並以靠中間附近受燒碳化情形較嚴重

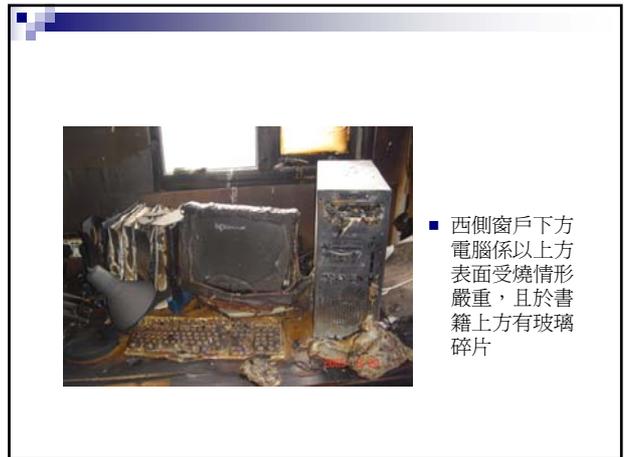
■ 西側窗戶下方電腦係以上方表面受燒情形嚴重，且於書籍上方有玻璃碎片

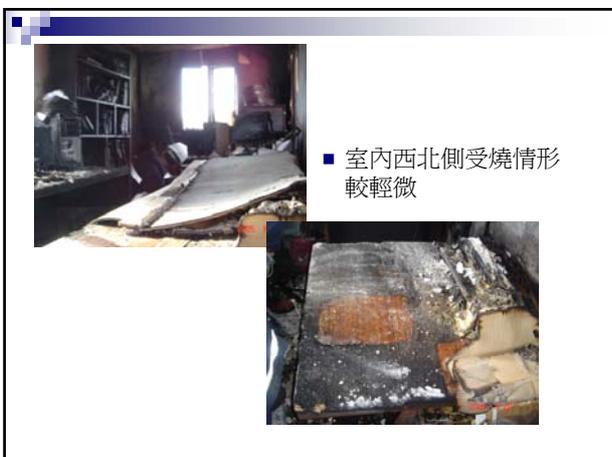
■ 室內西北側受燒情形較輕微

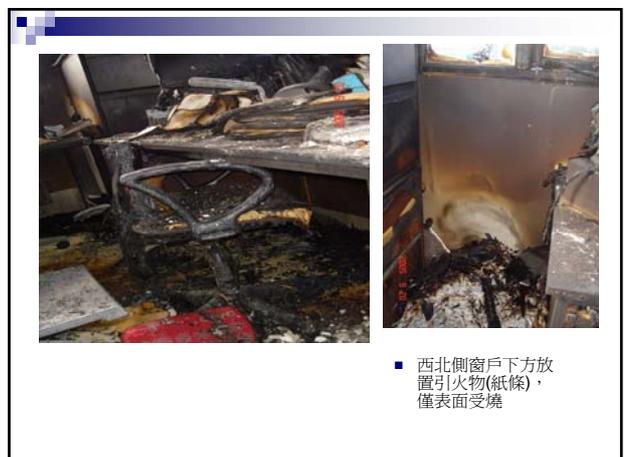
■ 西北側窗戶下方放置引火物(紙條)，僅表面受燒

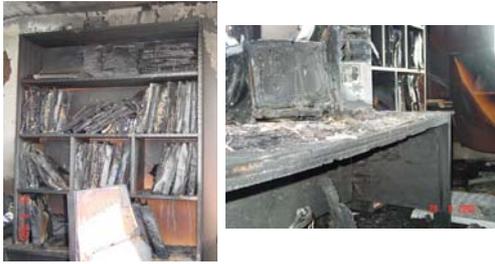
- 室內西南側置物櫃上書籍僅表面燃燒，而中間電腦桌附近受燒情形較嚴重

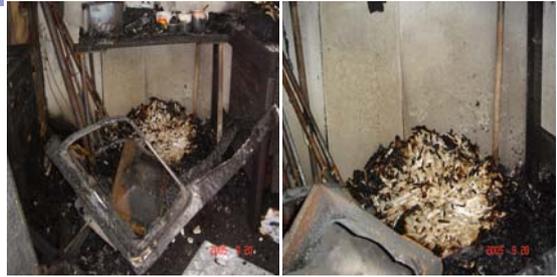
- 東南側餐具桌下方亦被放置大量外來紙條引火物，僅表面部份受燒

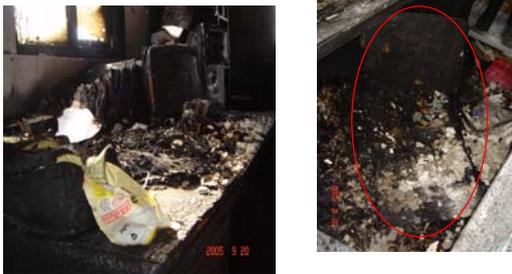
- 南側中間電腦桌螢幕及桌子下方椅子受燒情形嚴重，桌上及桌子下方殘留紙條引火物；且於桌下發現乙張被燒垮的木椅

- 起火處研判
  - 本案經綜合現場火流，發現以屋內中間處(即電腦桌附近)受燒情形較嚴重，且以該處燃燒點甚低，電腦桌下方的椅子受燒碳化情形嚴重，呈現有一火流由該處向四方延燒的情形。
- 起火原因研判
  - 起火戶內部有人為故意安排之三處紙堆，以促進燃燒。
  - 經以縱火犬協助時，發現促燃劑容器。
  - 本案經清理起火處發現，在紙堆下方仍可見到油漬。
- 綜合研判：本案起火原因係人為縱火

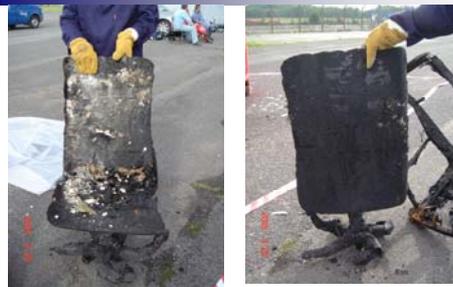
- 椅子以背側受燒碳化情形較嚴重，且塑膠製之椅腳受燒後呈現嚴重彎曲變形，顯示當時火流的位置甚低

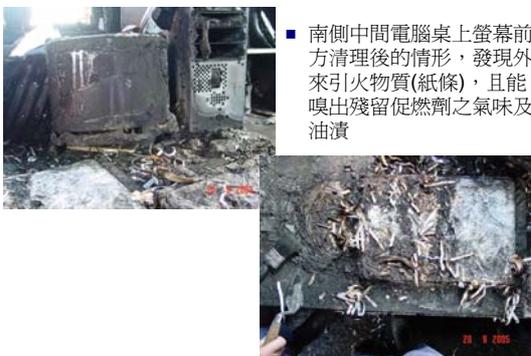
- 南側中間電腦桌上螢幕前方清理後的情形，發現外來引火物質(紙條)，且能嗅出殘留促燃劑之氣味及油漬

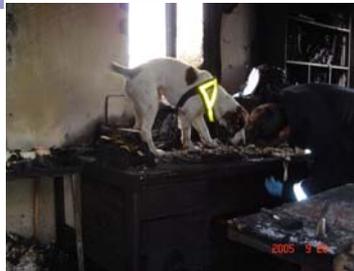
- 經以縱火犬協助勘查現場時，其亦停留於電腦桌上，更加可顯示該處有促燃劑殘留
