出國報告(出國類別:96年度公務人員出國專題研究)

重要文化資產防災管理及緊急應變救 援計畫之研究

服務機關：臺北市政府消防局

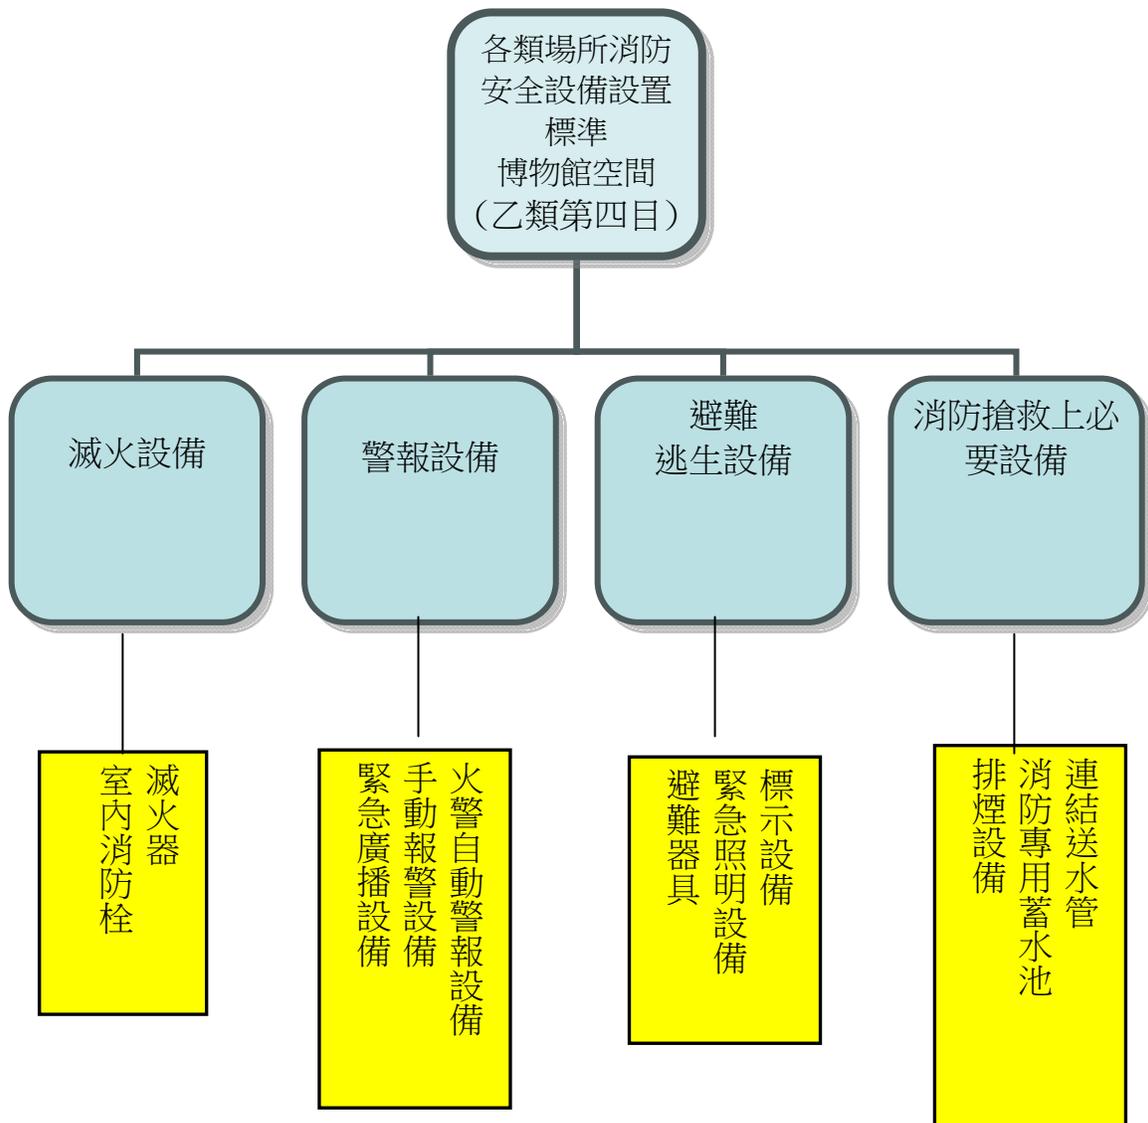
圖 1 各類場所消防安全設備設置標準有關博物館相關規定

另博物館空間依照我國「各類場所消防安全設備設置標準」第 12 條的規定應為乙類第 4 目圖書館、博物館之類似空間。其所應檢討如圖 1 所示：

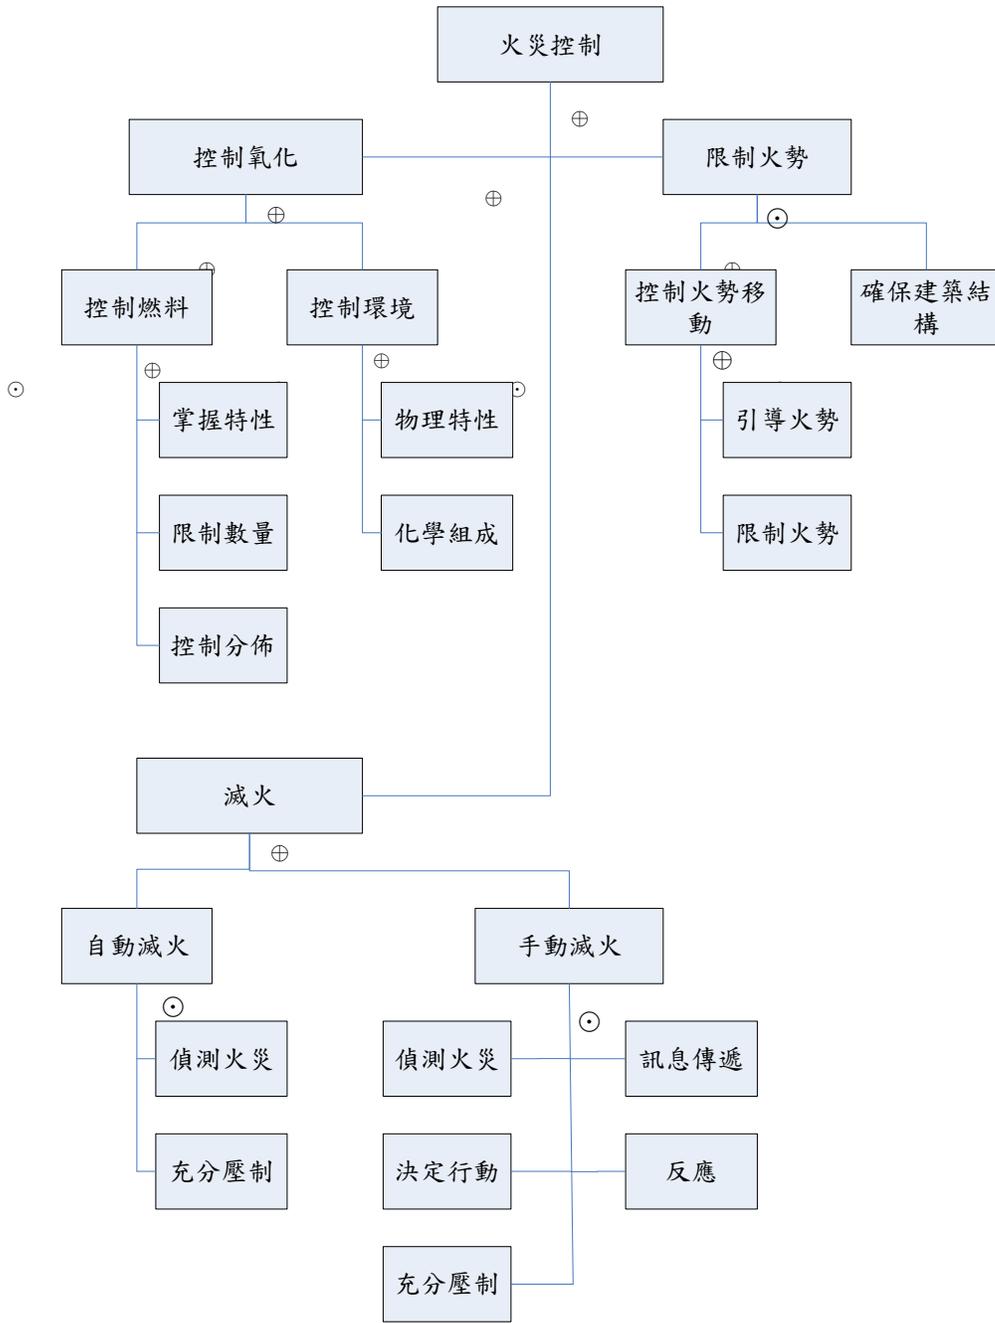
圖 2 消防安全樹狀概念圖

由於國內「各類場所消防安全設備設置標準」針對博物館空間應設置的消防自動滅火設備並無強制規定，故館方可依 NFPA 550 Guide to the Fire Safety Concepts Tree 之消防安全概念樹狀圖概念，提出最符合館方認同性、經濟性及安全性的最佳方案，其概念如圖 2 及圖 3 所示：

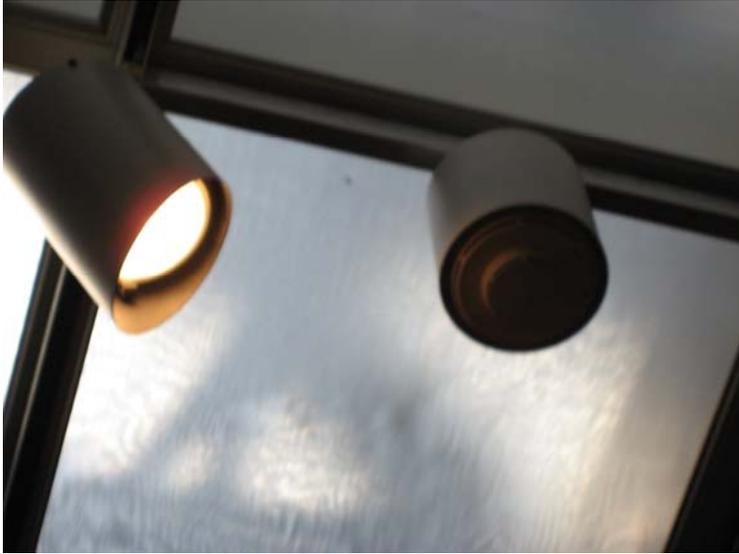
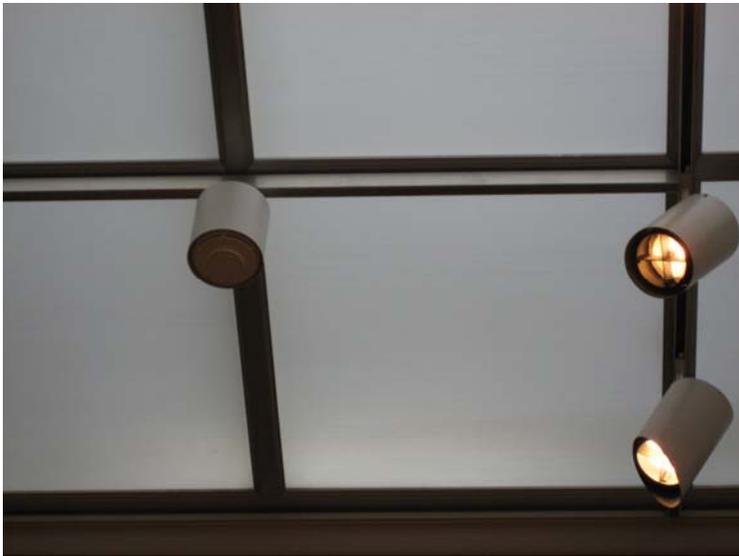
圖 10,11 可明顯看出天花板上探測器外觀設計與空間照明設計一致。

National Gallery Museum 為達整體空間美觀設計，將所有的天花板的偵煙型探測器 Smoke detector 均裝設於圓筒的燈罩內，使其與照明燈的設計一致。

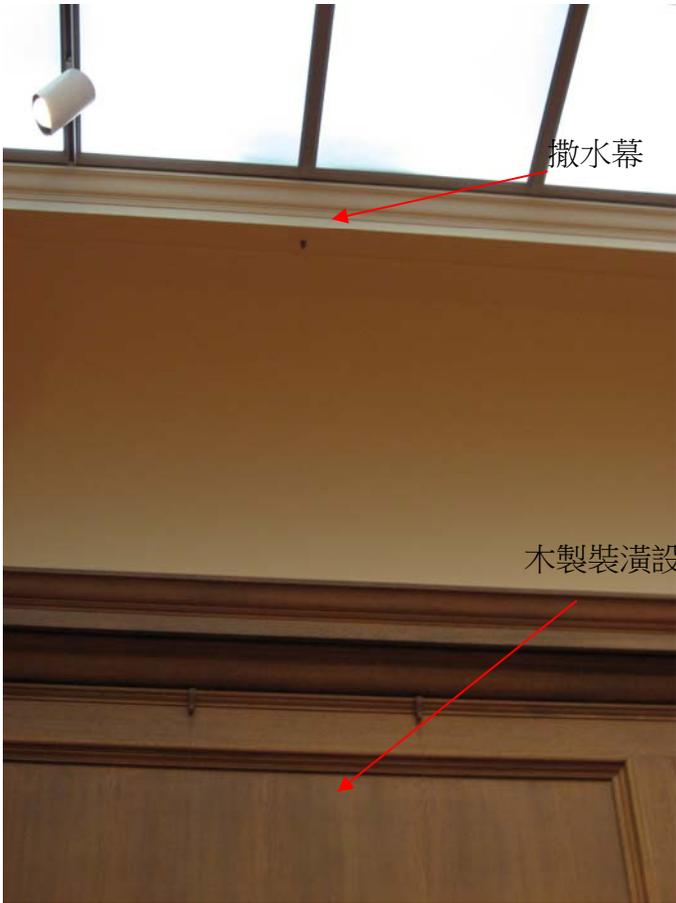
圖 12 由於室內裝修為木材設計，故天花板裝設撒水幕。

National Gallery Museum of Art 僅針對展覽空間為木造裝潢 (易燃材料) 時設置撒水幕，以達文物保護之需，該設計意念與我國建築技術則設計施工篇第 88 條明定“距地板 1.2m 以上的牆壁及天花板應採耐燃性裝修，而採可燃性的木質或織物裝修時必須增設自動滅火設備及排煙設備以替代”，不謀而合。

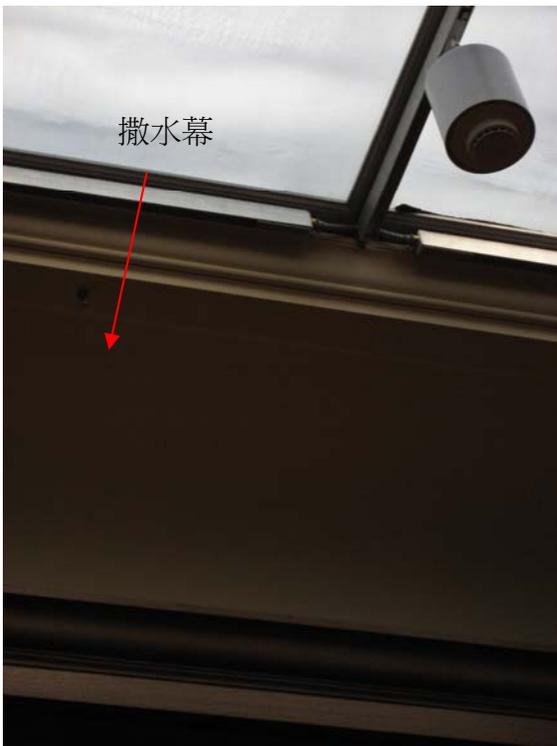
圖 13 木製室內裝修展覽空間內，裝設偵煙型探測器與撒水幕。

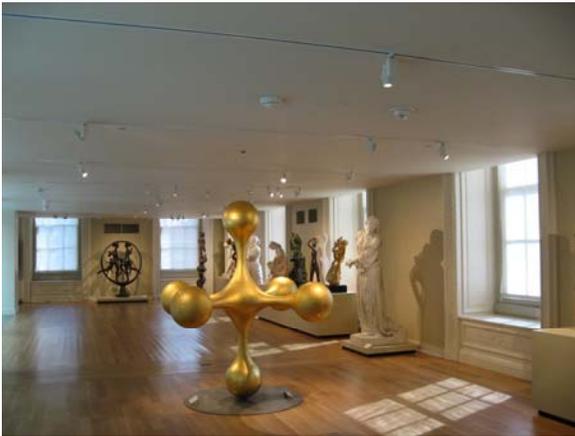
圖 18 館內一般雕像展示空間，裝設隱藏式自動撒水設備及偵煙型探測器

National Museum of American Art (美國國家藝術博物館)為一口字型建築，內部區分不同時期美國的藝術文化階段，原則上雕像與油畫美術作品展示空間之安全防護設計均以撒水及偵煙型探測器及一般監視設備為主，但較重要的作品或油畫均有另設置玻璃木櫃進行防護及展示，以防周邊自動撒水動作時可能會造成的危害。

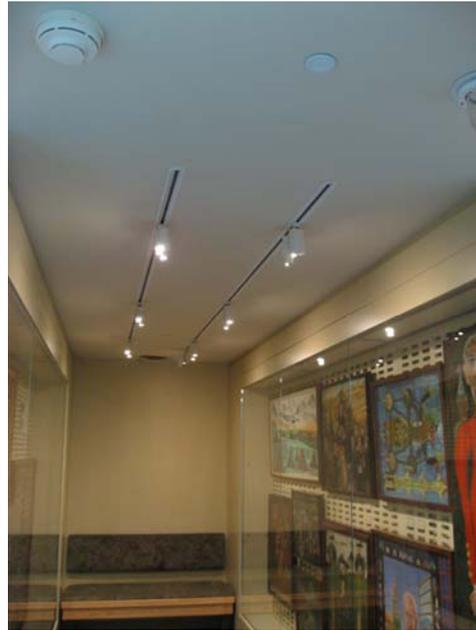
圖 19 館內油畫展示空間，裝設隱藏式自動撒水設備及偵煙型探測器

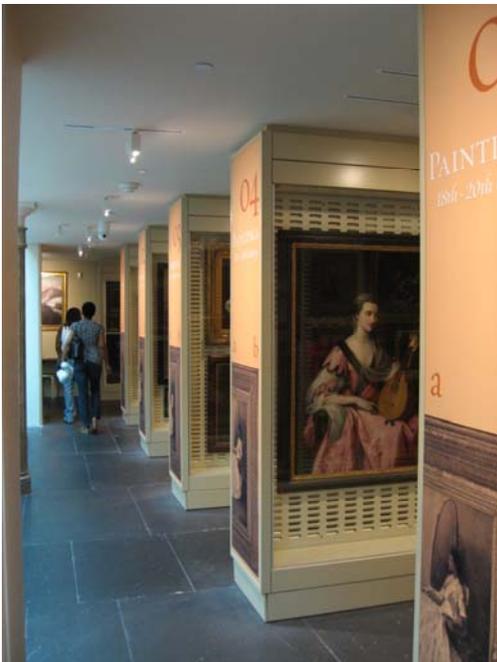
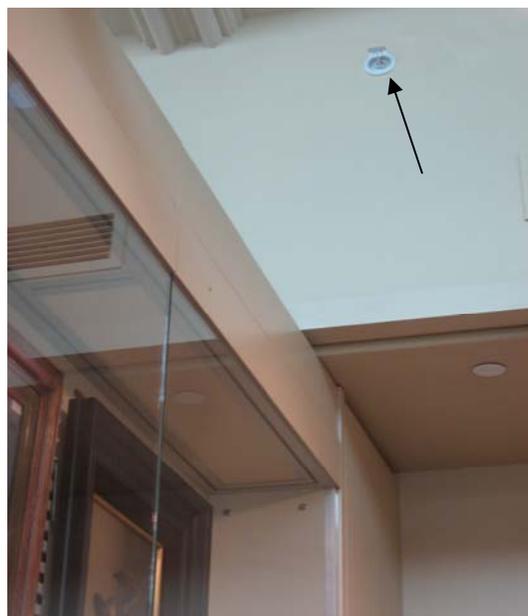
圖 20,21 館內油畫展示空間靠近屋頂處，除裝設隱藏式自動撒水設備及偵煙型探測器外，另裝側牆式撒水頭

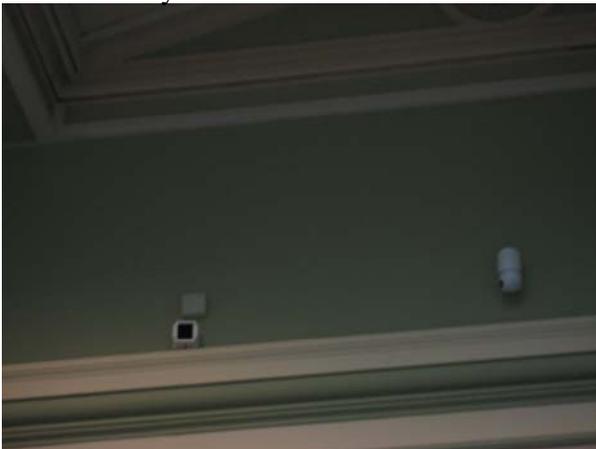
圖 24 館內挑高走廊，選用光電分離型探測器(Beam detector)

有關館內局部挑高之長廊及展覽空間因局限型偵煙探測器效果有限，故裝置光電分離型探測器(Beam type)，或是單一光電離子型探測器達成空間安全防護之目的。

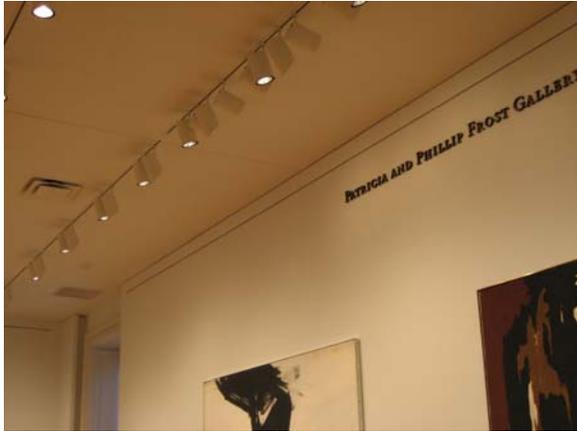
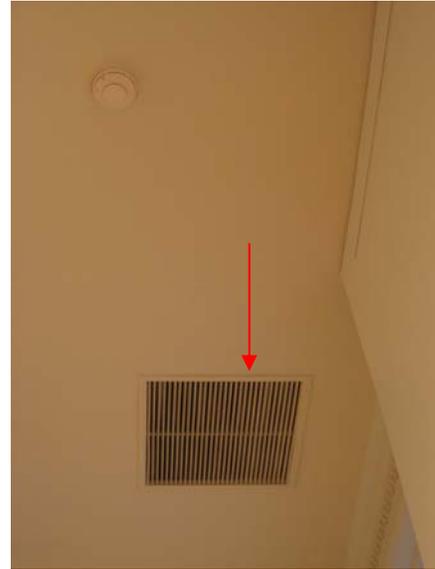
圖 28,29 展覽區排煙裝置

館內部份展示空間設有排煙設備，以偵煙型探測器進行連動啟動排煙，一般啟動排煙之探測器與偵測火災之探測器相較，啟動排煙需選用可靠度等級較高的偵煙探測器；國內往往忽略此點，將導致過於靈敏致動作時序不當，反不利避難應變。

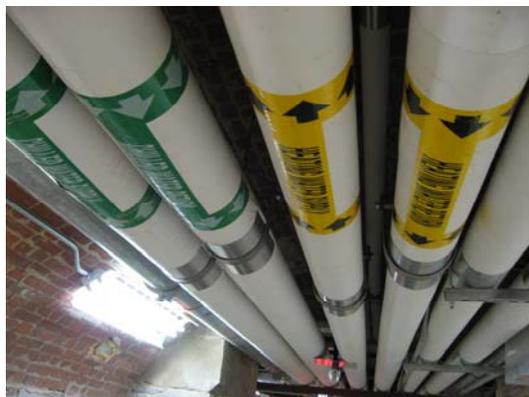
圖 35 各式管線

館內地下室供應室各種管線配置僅以文字標籤說明，各種管線不需一定要執守整條管線漆上顏色(如消防管線不一定只能漆紅色)，撒水頭外部為防碰撞而漏水致災,故裝有金屬線圈 mechanical guard 防護之。

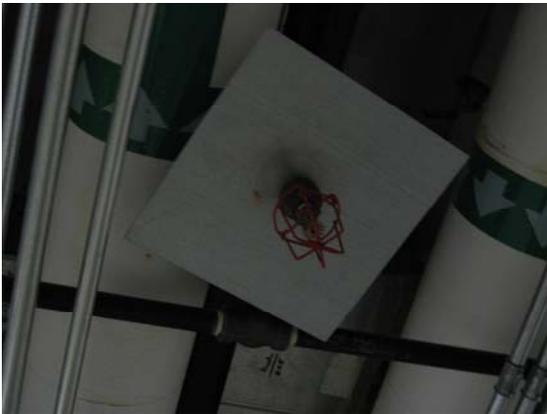
圖 39,40 撒水頭外部裝有金屬防護罩以防碰撞漏露

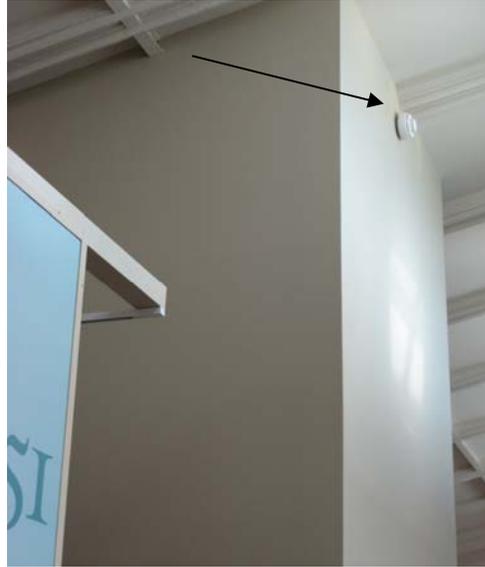
圖 41,42
Lunder
conservation
center 內探
測器安裝與
裝置面成水
平 180 度之
實例

有關探測器安裝位置，國內法規限制探測器的安裝不能與裝置面傾斜逾 45 度，圖 43 所示安裝例則與牆壁成 90 度安裝，顯與我法規不符，卻是世界各國常見安裝例。我引自日本的規定只針對常態天花板安裝例加以規範，忽略歐美國家可為特殊空間及安裝位置開發適用探測器之事實；然在美國各處均可見探測器安裝與裝置面成水平 90 度之實例，為達整體設計需求及美觀，美國國家藝術博物館是最佳示例。

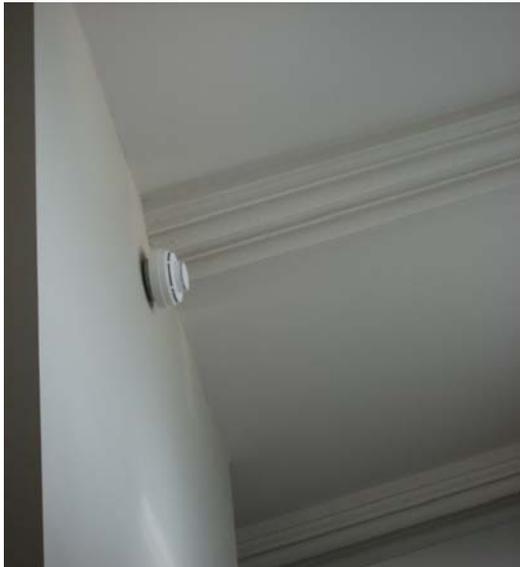
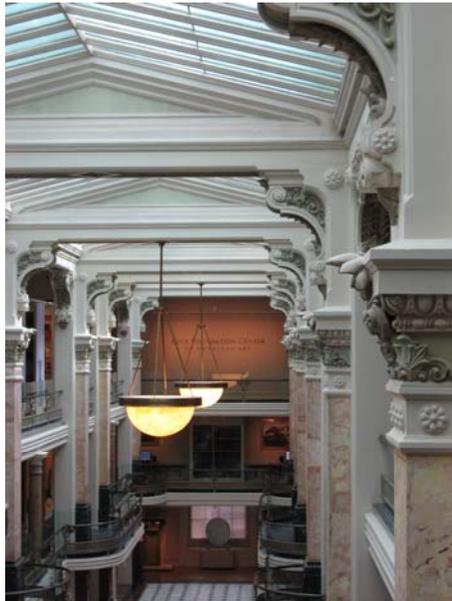
圖 43,44
探測器安
裝與裝置
面成水平
90 度之實
例及所在
之挑高中
庭

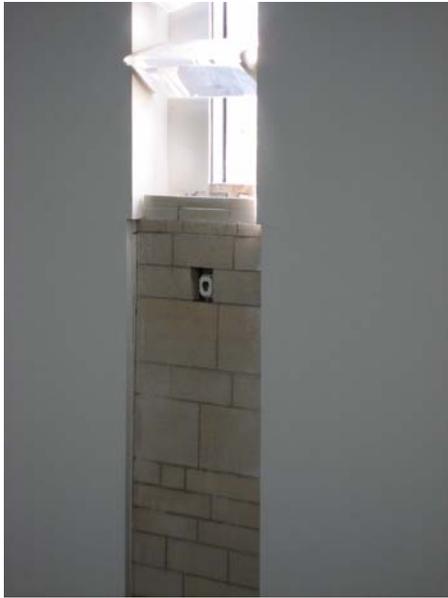
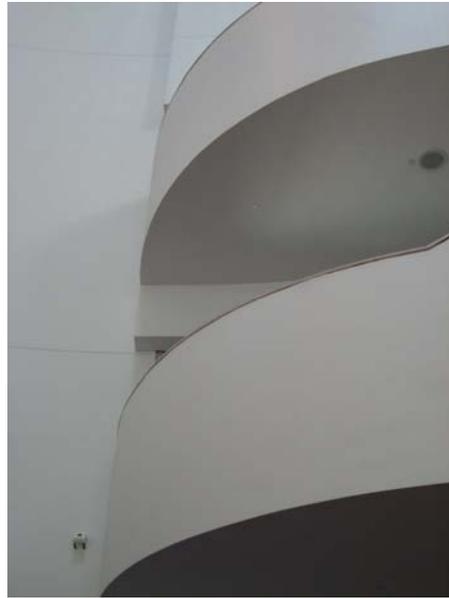
圖 53,54
入門挑高大廳設計，採用光電分離型探測器（beam-type detector）。

螺旋狀挑高大廳設計採用光電分離型探測器 (beam-type detector) 作為防護(與 National Museum of American Art 美國國家藝術博物館相同)。

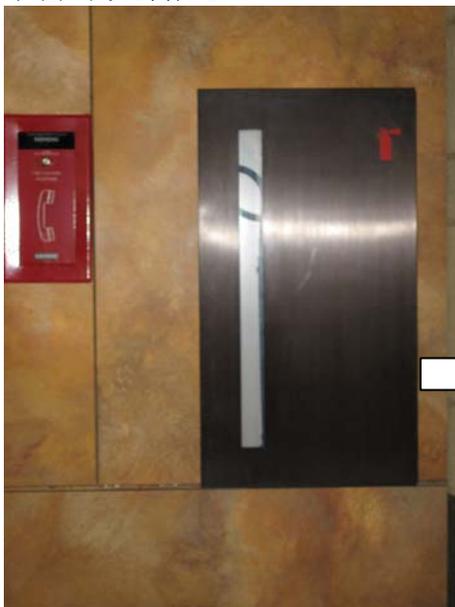
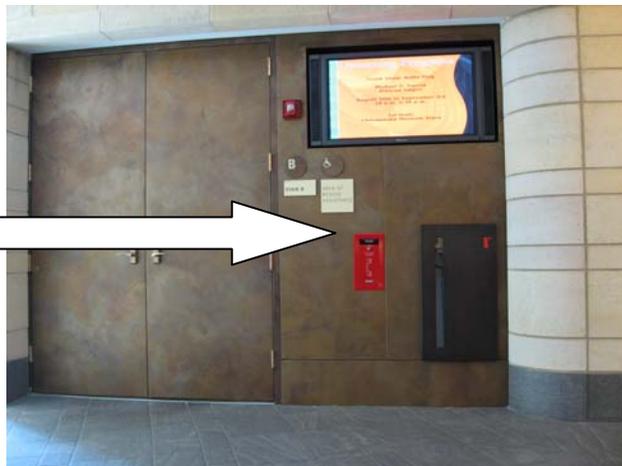
圖 55 ,56 局部透明且與環境配色一體之滅火器箱。

安裝於牆面之滅火器外觀採局部透明之設計，使來往的民眾或工作人員隨時可知滅火器是否被移出；反觀國內常將消防栓箱整體罩封漆紅色並印上消防栓箱等斗大字樣，常與周圍環境景觀相衝突，造成突兀的意象；且平時經過若不主動開啟也無法知道內部是否設備齊全。反觀美國印地安博物館設計局部透明的箱體再以圖案表示，箱體露空透明部分，可讓操作者徒手伸進反拉，省略握把設計，是國內值得學習的設計概念。

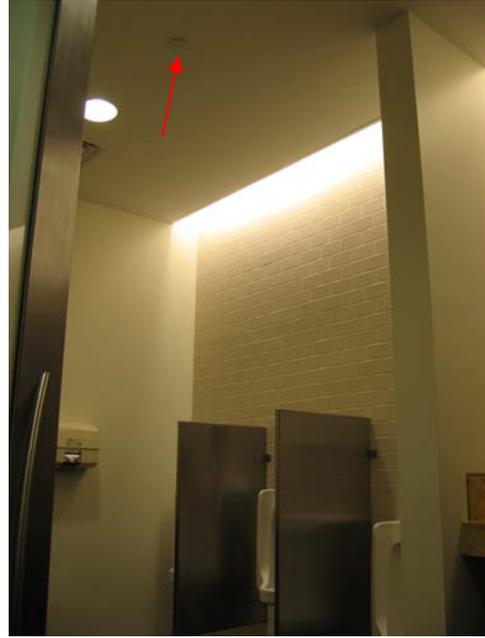
圖 58 洗手間裝設自動撒水設備

據統計公共場所洗手間常是被忽略且最易被縱火的地方，美國印地安博物館所有洗手間均設置隱藏式自動撒水設備，讓安全無死角。

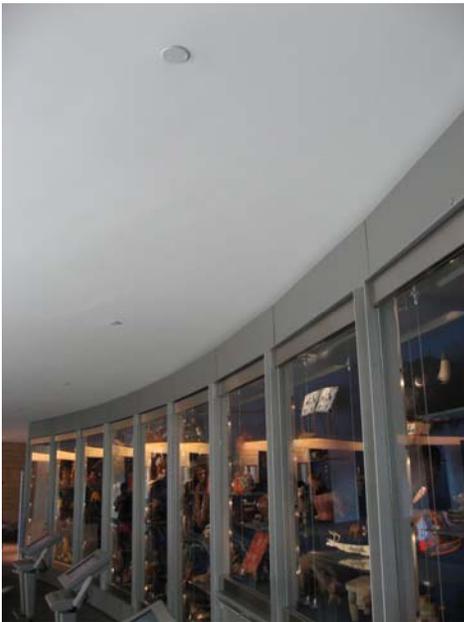
圖 59 玻璃展示櫃，與外部走廊之自動撒水設備。

展室物件較精細者則放置於玻璃展示櫃內，以防若自動撒水動作可能會造成的危害。

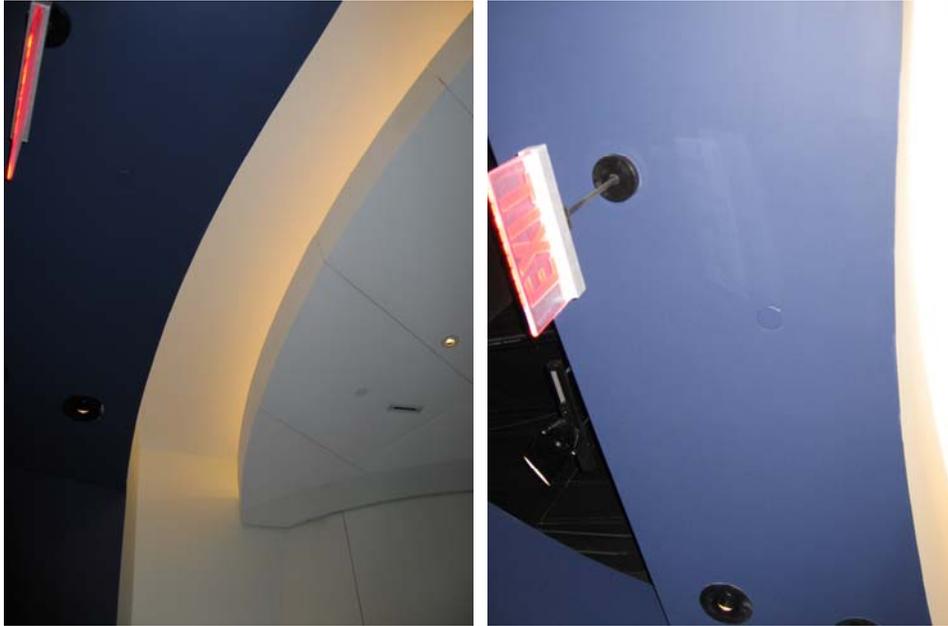
圖 61.62 隱藏式自動撒水設備之外部顏色可依環境裝設，一白一灰相對比較。

一般常見之隱藏式撒水頭外部多以白色顯示，此次研究發現在美國印地安博物館隱藏式撒水頭與康寧玻璃藝術館內裝設偵煙型探測器，可配合背景環境而提出需求研擬開發選用不同顏色之撒水頭。該不同顏色的探測器及撒水頭，並非包商自漆的，而是原廠檢測合格的產品，可見美觀的需求不只是空想，已形成市場機制。而這對未來博物館與美術館整體設計色彩搭配上極大的助益，開發理念與消防栓箱近似，除了達到性能需求外，必須還要考量整體設計，選用對博物館與美術館合適且美觀的設備才能普遍被認同與接受。

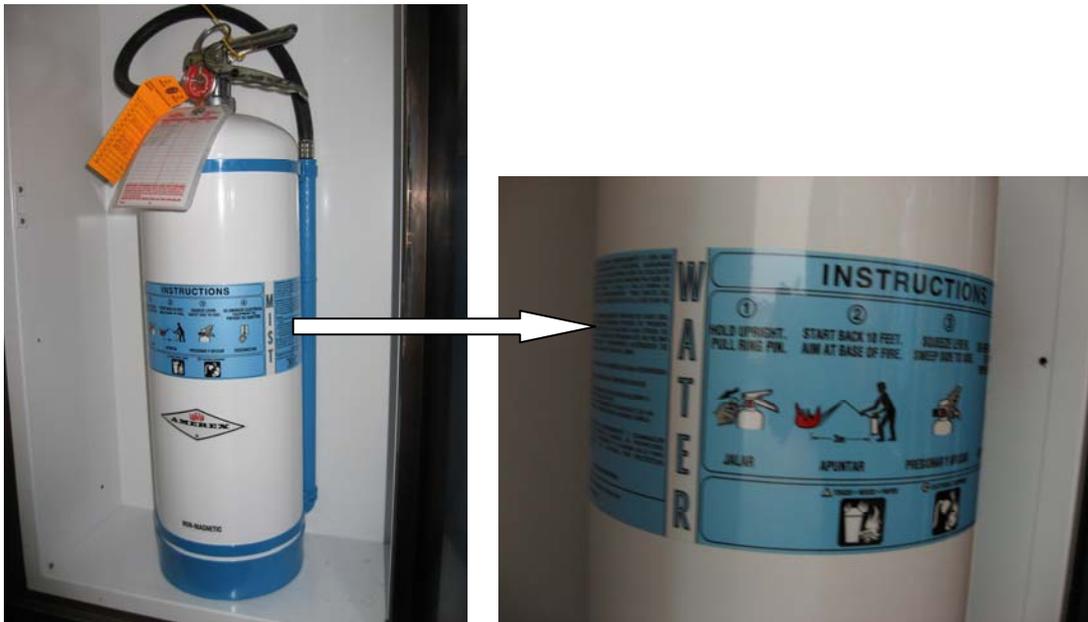
圖 65.66 博物館內裝設細水霧滅火器。

另一值得學習之處則是有關美國印地安博物館的手提式滅火器選用”細水霧滅火器”與一般我們認知之 ABC 乾粉滅火器不同。水滅火器的滅火效果更加且操作使用也更便利，一般乾粉噴撒後除造成粉末四處飛散，除影響後續救援者正確掌握起火點位置外，其滅火效果只能針對燃燒物表面火熱進行隔絕，且本身為酸或鹼性粉末，一旦沾染上高敏感性文物非常不易清理且易腐蝕文物，造成不可復原的永久性傷害。故其展場及典藏室均不設置乾粉滅火器。此外博物館除實驗室及其他類似戶使用溶劑或酒精的場所外，幾乎都是 A 類火災，故以水滅火器效果最佳，且由於可能直噴起火文物及其週邊未起火文物，故選細水霧造成之水損最小，但販售紀念品部因係複製品，故仍可接受選用傳統乾粉滅火器。

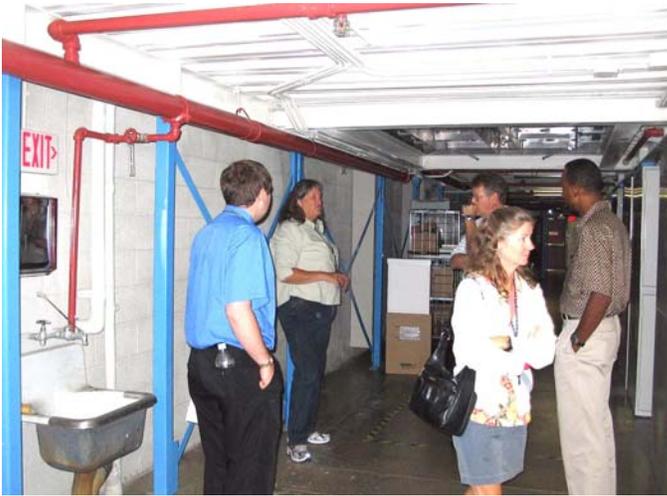
圖 72 紅色管線為撒水設備，故外部均裝有 mechanical guard 金屬線圈防護，工作室走廊會臨時堆放一些典藏物箱，並有洗手檯設計。

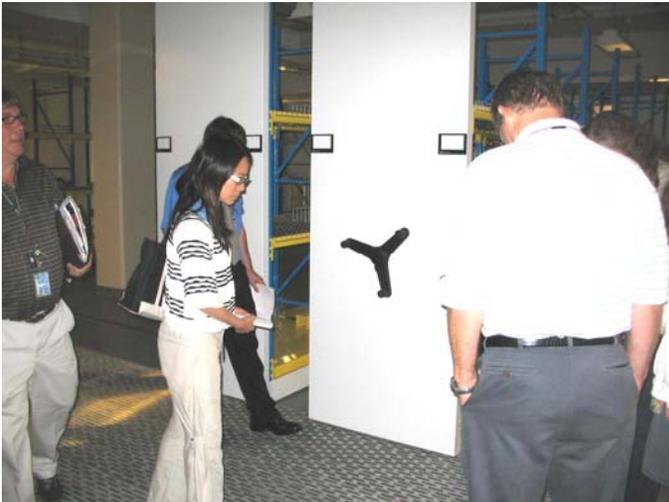
圖 77 典藏室 5(Pod 5)地面排水孔設計與移動式櫃架(Moveable shelving and floor drain)

典藏室 5 因為新設空間，地板走道均增設了大面積排水孔，以防酒精傾倒時不會聚積在地面上。另典藏室 5 不再是挑高設計，反而區劃很多隔間，一共分隔有 18 個典藏空間，比起原先典藏室 2(挑高三層樓)且完全沒有隔間，這個設計是很大的改變。其中典藏室 1 與典藏室 2 內的消防系統都是比較舊的設備，都有裝撒水，但因為典藏室 2 為挑高設計(Old Alcohol Storage)，經詢所設置之撒水設備均為高密度撒水頭，放水量大。

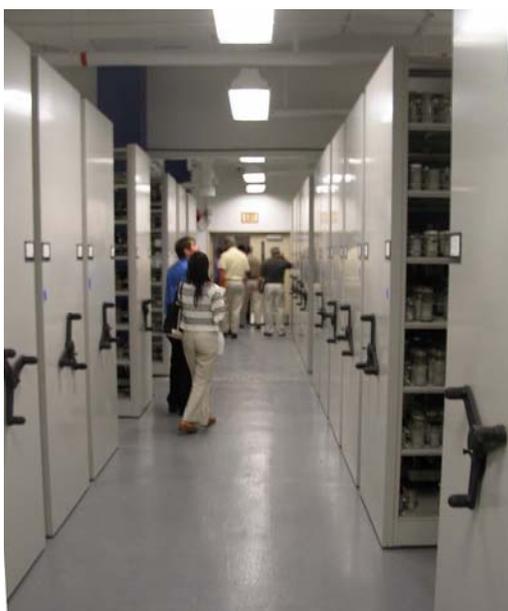
圖 80 新設典藏室 5(Pod 5)可移動式鐵櫃
(Moveable Shelving)

另典藏室 5 其中小型典藏隔間內部有設置移動式鐵櫃，類似我們於圖書館或是檔案室常見的移動式書櫃，然每一個移動式鐵櫃之間均有保留約 20-30 公分的空隙。另地面均設有排水孔，以便撒水動作時能迅速排出酒精溶劑加上滅火用水量。

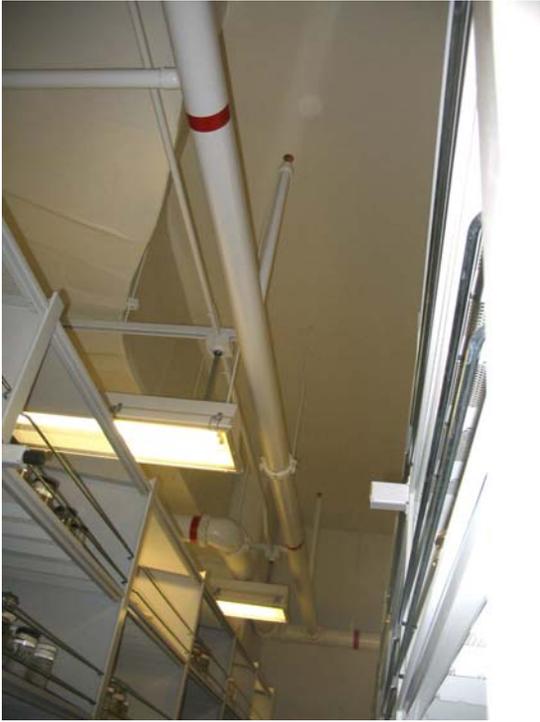
圖 82 新設典藏室 5(Pod 5)之可移動式鐵櫃 (Moveable Shelving)上方設置白色撒水管上裝向上型 (high above the Collections)

典藏室 2 為大型酒精存放室(Old Alcohol Storage)內部空間完全為挑高設計，裝設高密度放射之撒水設備，且無任何區劃。本研究認為酒精為易燃液體，故該滅火系統效果恐不彰。鑑此，國家自然歷史博物館管理部門新設典藏室 5(共三層樓，隔有 18 個典藏室，空間設備較新，設有排水孔與向上型撒水頭且裝設較新型的偵煙探測器)，其中針對撒水設計一反過去撒水管線須漆紅色之迷思，新設典藏空間整體均以白色撒水管上裝向上型。另部份安裝較低之撒水頭為防碰撞而漏水致災，故外部均裝有 mechanical guard 金屬線圈防護，作法實值得參考。

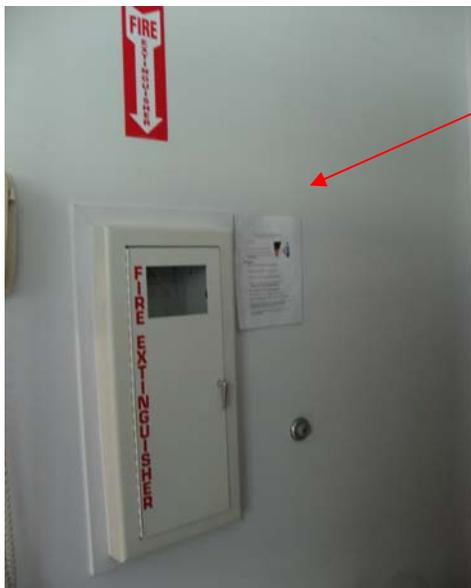
圖 93 半透明的消防栓

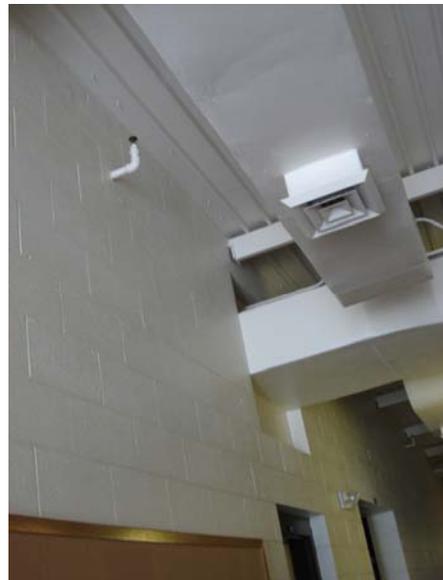
圖 99 走廊設側牆式撒水設備

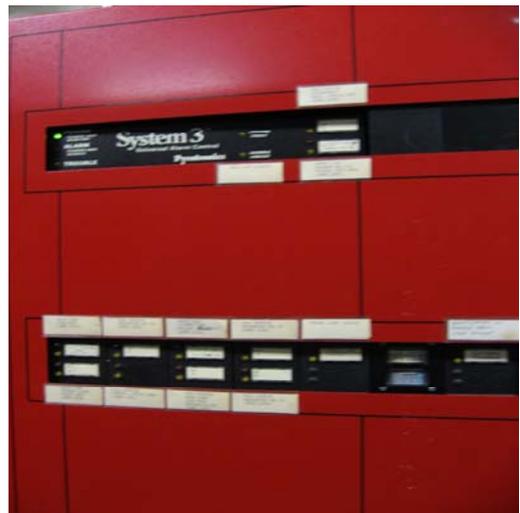
圖 109 火警系統控制盤外觀

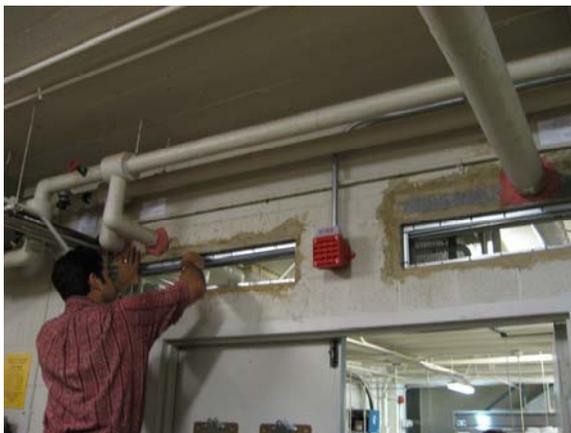
圖 120 Fire safety 人員測試牆上通風閘門是否會順利關閉情形

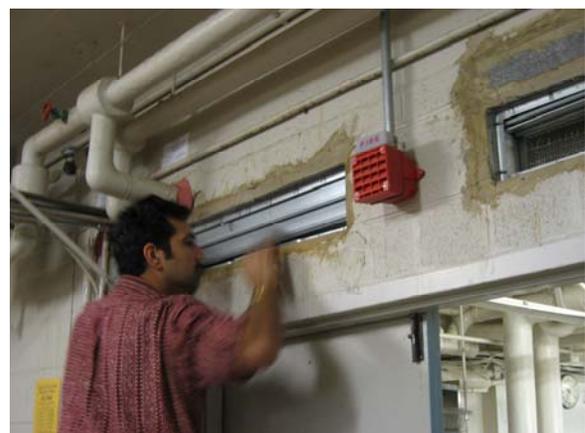
圖 121 牆上通風閘門降下關閉情形

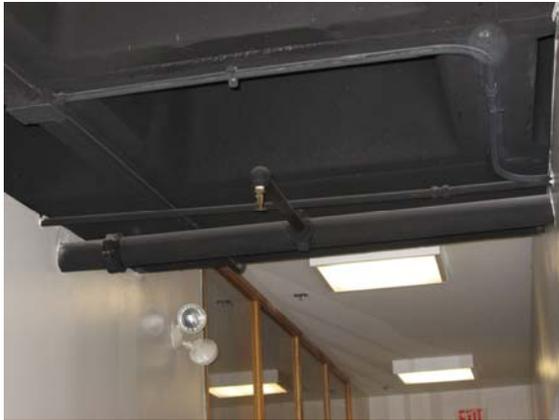
圖 122 辦公研究區天花板上撒水頭管線依空間整體營造均漆以黑色，打破消防管線必是紅色之迷思

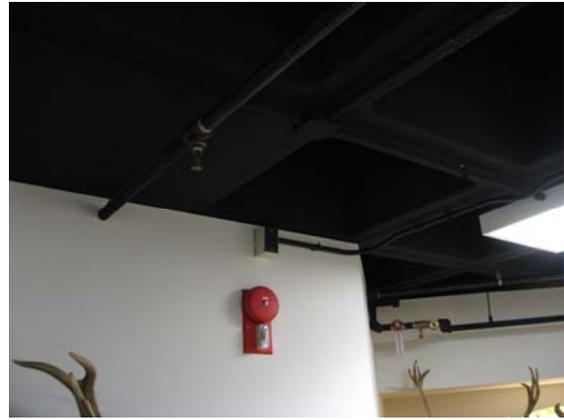
圖 123 展示區天花板上撒水頭管線依空間整體營造均漆黑色之情形
