## 核電廠蒸汽產生器化學清洗技術

服務機關：台灣電力公司核三廠

出國報告名稱：核電廠蒸汽產生器化學清洗技術

關鍵詞：積垢清洗 蒸汽產生器 軸封洩水

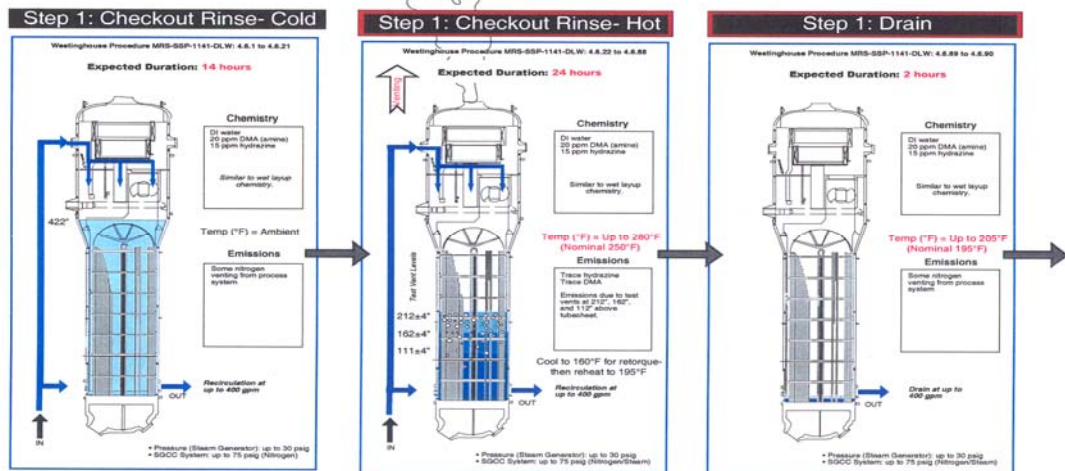
1. 清洗前潤浸：添加除礦水與氨使 pH 達 $>10$  及 DMA（二甲胺）15ppm 後如熱至  $93^{\circ}\text{C}$  平衡至均勻，再加熱至  $121^{\circ}\text{C}$  利用逸氣使達平衡，本過程約需 40 小時，詳如流程圖。

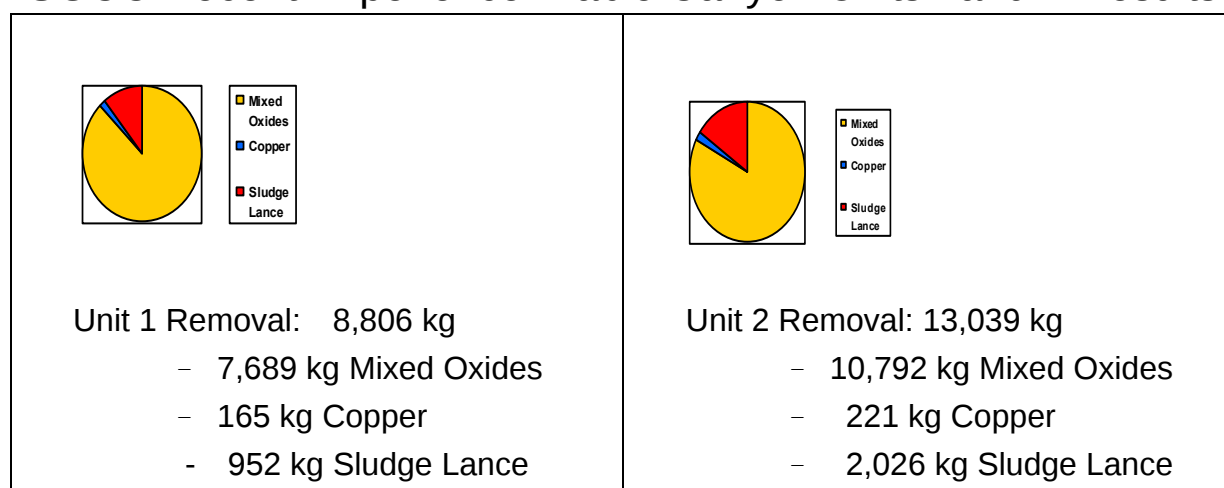
## SGCC Recent Experience:Diablo Canyon Units1 and 2 Results

美國 Diablo Canyon 電廠清洗經驗如下：相當令人驚訝的#2 共移除了約 13 噸重的污泥。這可能是因為早期對於飼水鐵的控制不佳的緣故。早期水處理技術對於防範二次側沖蝕-腐蝕的行為尚未成熟，據了解早期美國的電廠飼水鐵濃度甚至達 10ppb，這是現在濃度的 10 倍之多。

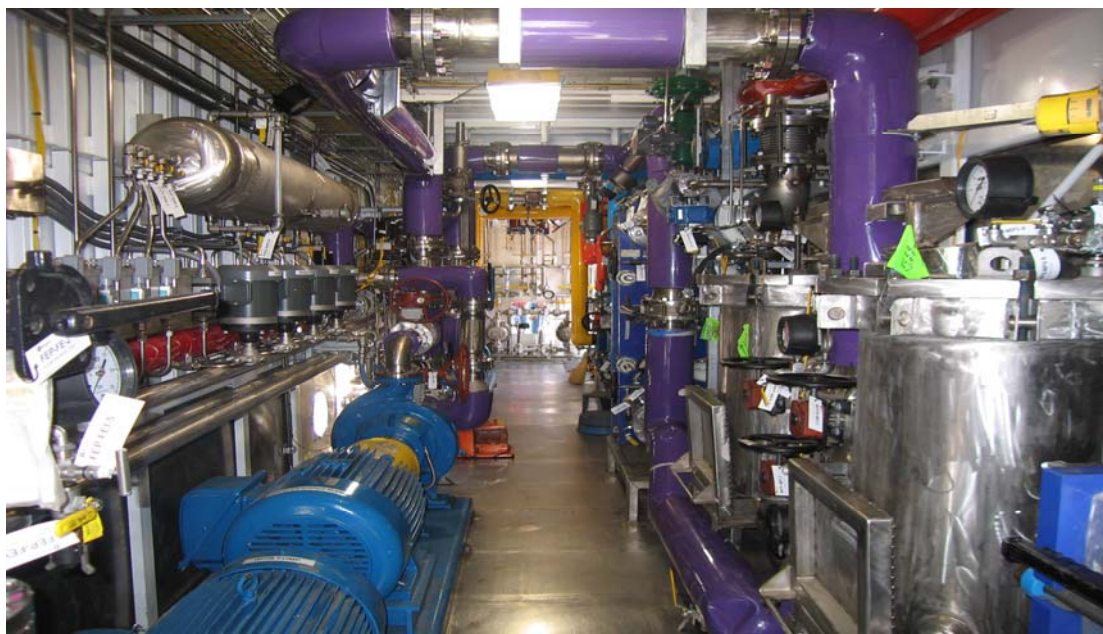
化學清洗設備與佈置如圖，都是設置在貨櫃中以利方便移動。

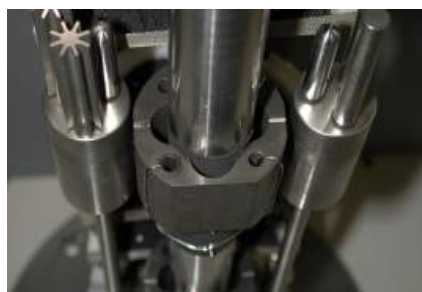
積垢清洗的發展亦使用模擬試片驗證有其效用如下圖為模擬四頁孔與積垢鬆散的情形。

*Reduction in TSP blockages*

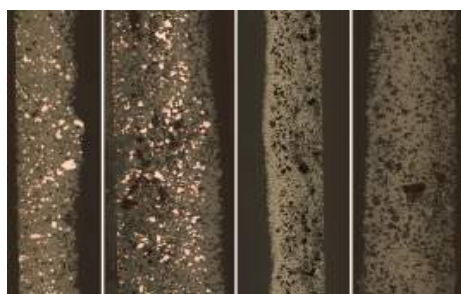
*Copper removal from SG deposits*

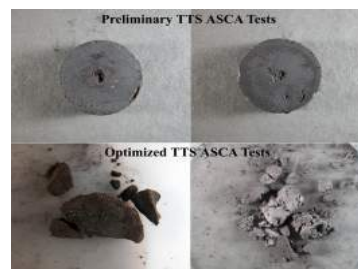
*Enhanced removal of TTS sludge by mechanically-assisted ASCAs*

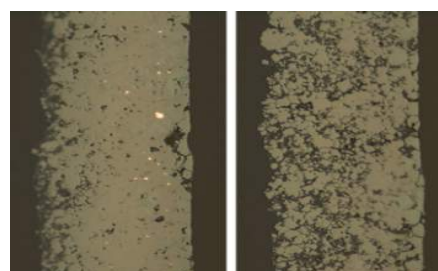
*Structural modification of SG tube scale by ASCA treatment can result in improved heat transfer properties.*

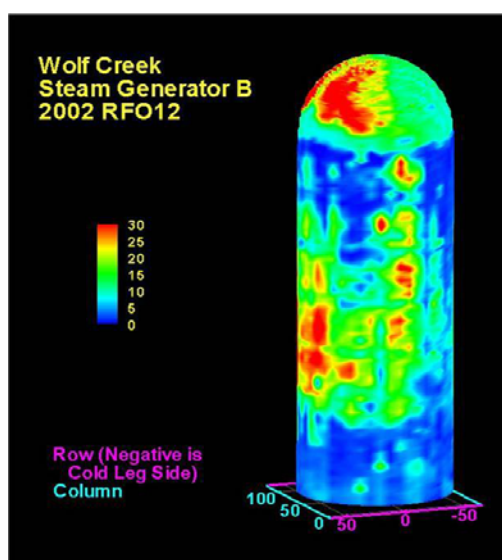
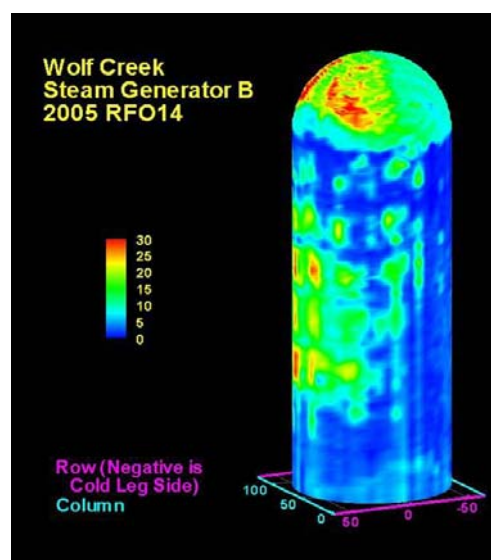
## ASCA Experience Wolf Creek Scale Profiling

透過非破壞檢測結果對於冷端管路測量結果，可看到清洗前後污泥的累積已大量抑減。

註：顏色代表的是積垢累積情形，該電廠的結果與本廠執行的結果類似。

Before ASCA Application

After ASCA Application

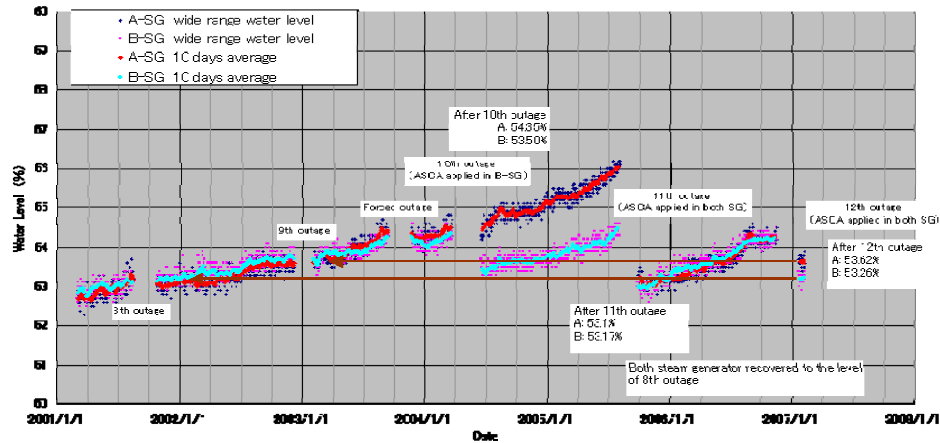
Wide range water level transition

該電廠為 2 迴路電廠，為第一個積垢清洗的亞洲電廠，該廠長期以來其運轉經驗口碑良好，除了日本人對工作的用心之外，他們對於研發工作的努力一直都保持高度的參與度。本次清洗作業在 2004 年執行，其 2 迴路的設計，為求清洗程序的比較性與工期的控制，設計每一次大修執行一迴路的積垢清洗作業。2004 年使用 0.66% EDTA 後蒸汽壓力提昇 8 Psi，寬幅水位降低 2%同時熱效率回復 0.5%。2005 年使用 1% EDTA 濃度藥劑蒸汽壓力提昇 18Psi，實幅水位降低 3%（約 3 燃料週期累積量），內視鏡檢查蒸汽產生器支撐管板四頁孔約減緩 20%，詳細結果如下圖。結果都印證了積垢清洗的可

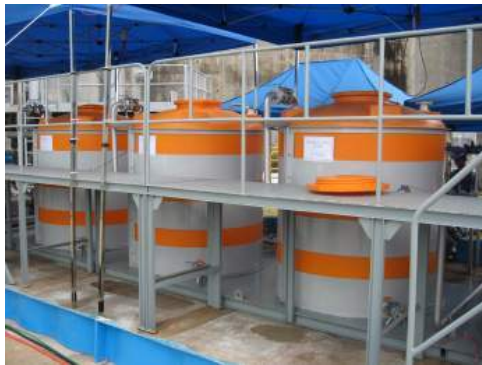
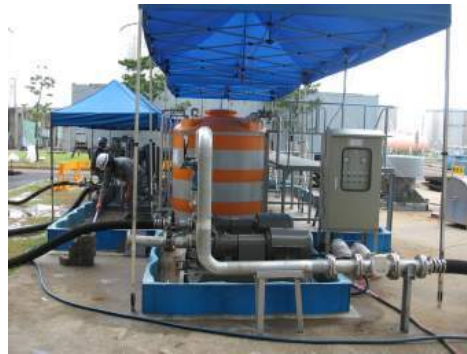
Chemical  
Injection  
Pumps

2007 年 2 月發現因為支撐管板四頁孔堵塞率過大造成蒸汽產生器水位不穩定於是降載運轉至 98%，隨時間累進在該廠大修前已降載至 93%，Kori 電廠與西屋公司合作在 3 天內完成 3 個蒸汽產生器的清洗作業，設備圖如下：

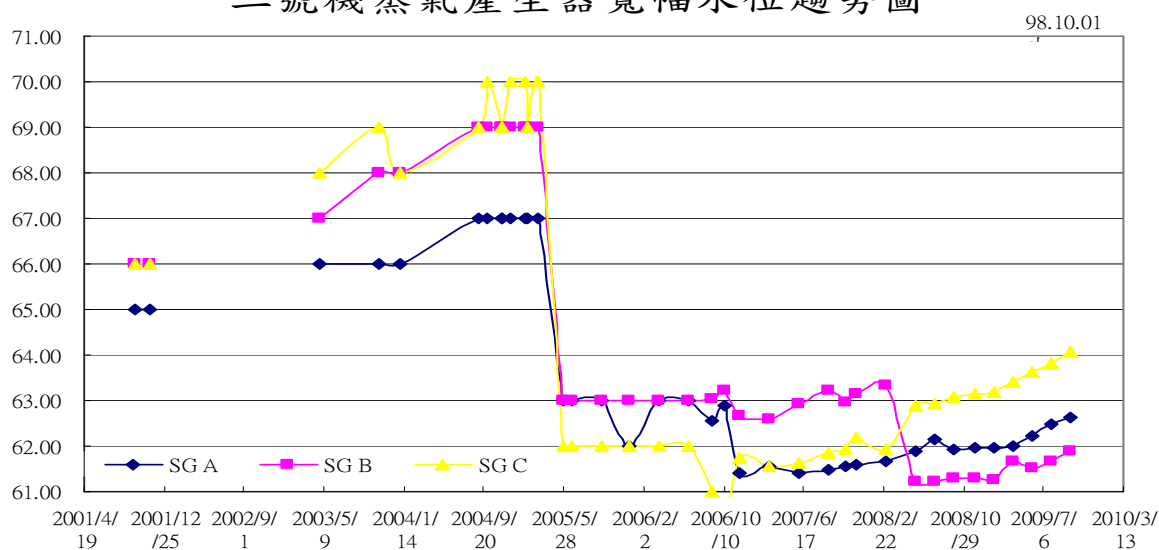
二號機蒸氣產生器寬幅水位趨勢圖

水位晃動問題，迄今由二號機寬幅水位趨勢來看每一次的積垢清洗均有達成其設計目標，在 3 個燃料週期期間利用積垢清洗移除的污泥量亦是可觀。

- \* 寬幅水位趨勢：水位穩定與否最直接的證據應設立 65%為清洗時機。
- \* 飼水鐵趨勢：為污泥累積的評估的依據。
