經濟部暨所屬機關因公出國人員報告書
(出國類別：其他)

100 年度達運輸計畫型隨輪訪船

服務機關：台灣中油股份有限公司

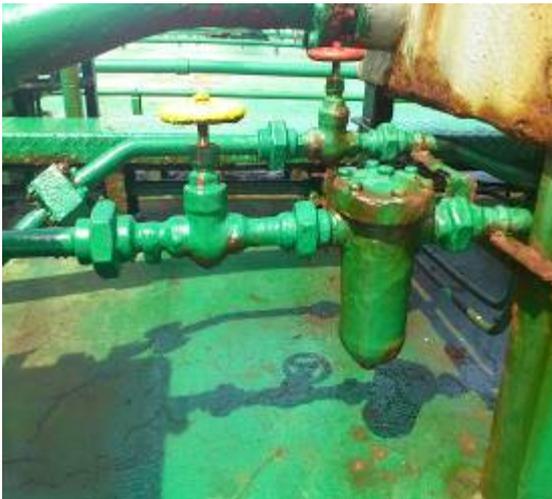
15A 液壓管系與濾器

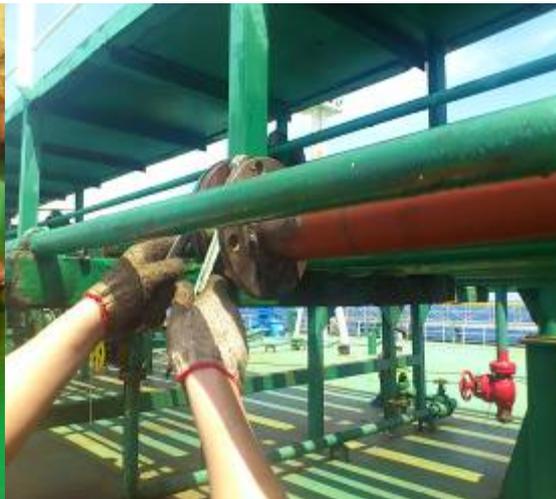
進行 65A 液壓油管更換

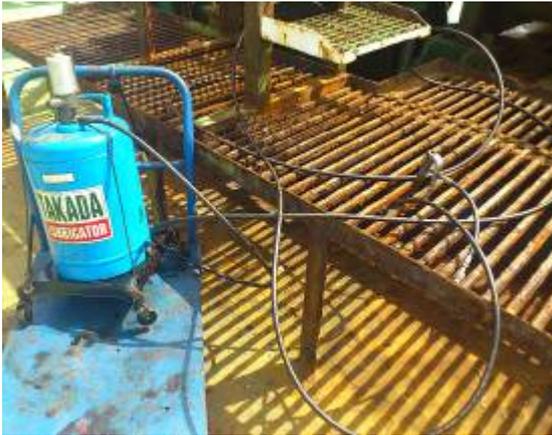
Lubricator(氣動式給油機)

錨機進行例行性保養，除針對 WIRE 塗牛油潤滑外，再利用 Lubricator(氣動式給油機)將潤滑脂從 WINCH 之牛油嘴(Pine Type Grease Nipple)注入以達到潤滑軸承、運轉構件之目的。

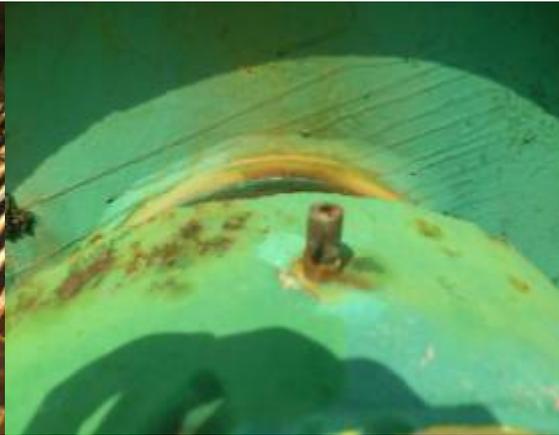
Pine Type Grease Nipple(牛油嘴)

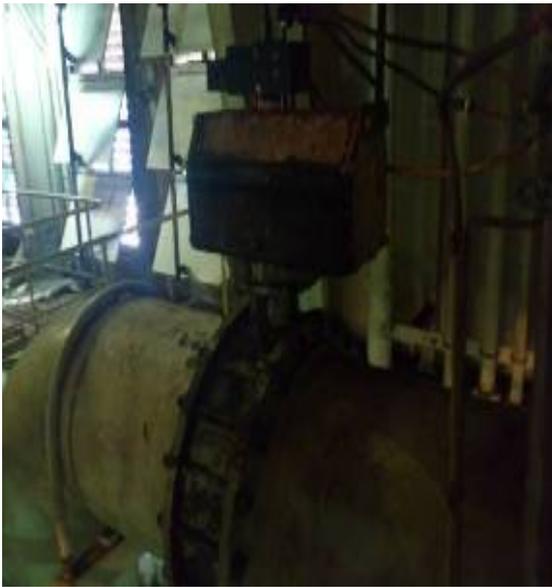
電磁空氣閥:H7

有關自動控制部份泵匠表示目前兩台鼓風機問題為電磁空氣定位出口閥無法自動啟動及關閉，仍需現場手動操作，使用一只 Pin 於現場插入電磁閥(閥號:H7、H8)以完成作動程序。

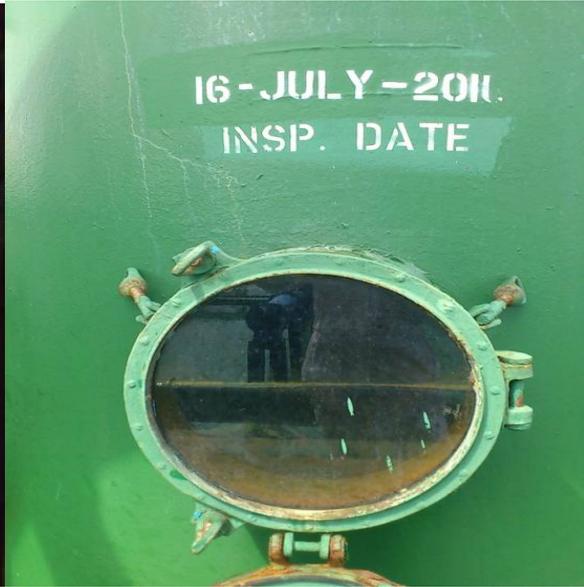
DECKSEAL 檢查鏡

目前達運甲板水封櫃採循環供水，卸油時，惰氣流量大容易造成假高水位以及當水份被惰氣攜出時，造成水位降低之情形，因此需要定時巡視補充水量至正常水位，並透過檢查鏡注意櫃中是否有浮油浮於水面上。

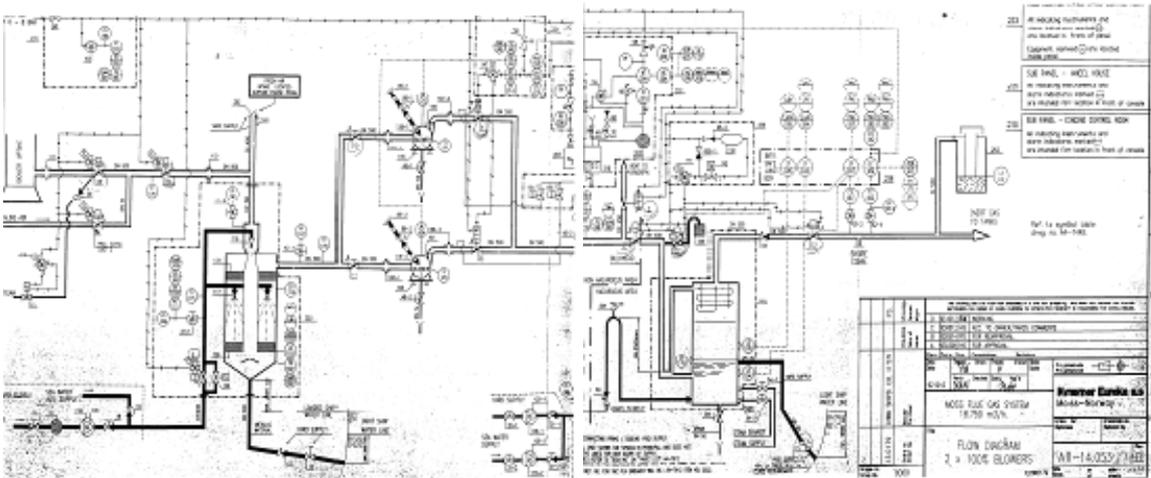
D. 檢附 IGS 系統圖：

進行 IGS 系統初步瞭解，本輪送至貨油艙之惰性氣體由鍋爐燃燒產生之廢氣供應，途中經過幾個較俱重點的設備 A.洗滌塔 B.鼓風機 C.甲板水封等，再送去各艙壓載，惰氣裝填至各艙，其艙內應維持背壓狀態。目的為避免油氣外洩，產生異味或在檢查時，造成油公司檢查員所不樂見的缺點。

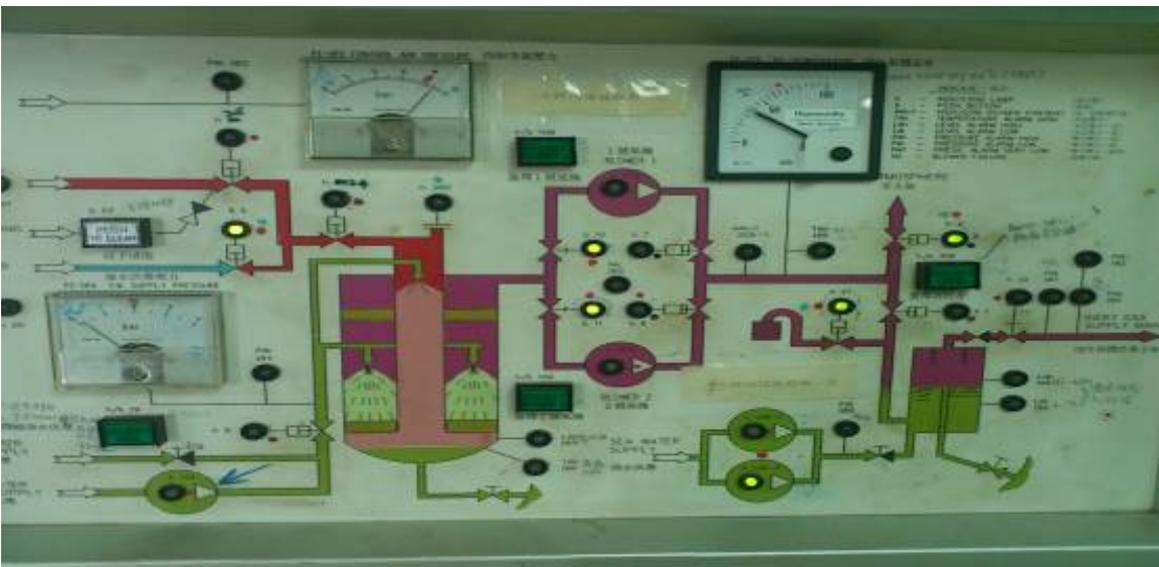
E. COC- IGS CONTORL FUNCTION DRAWING

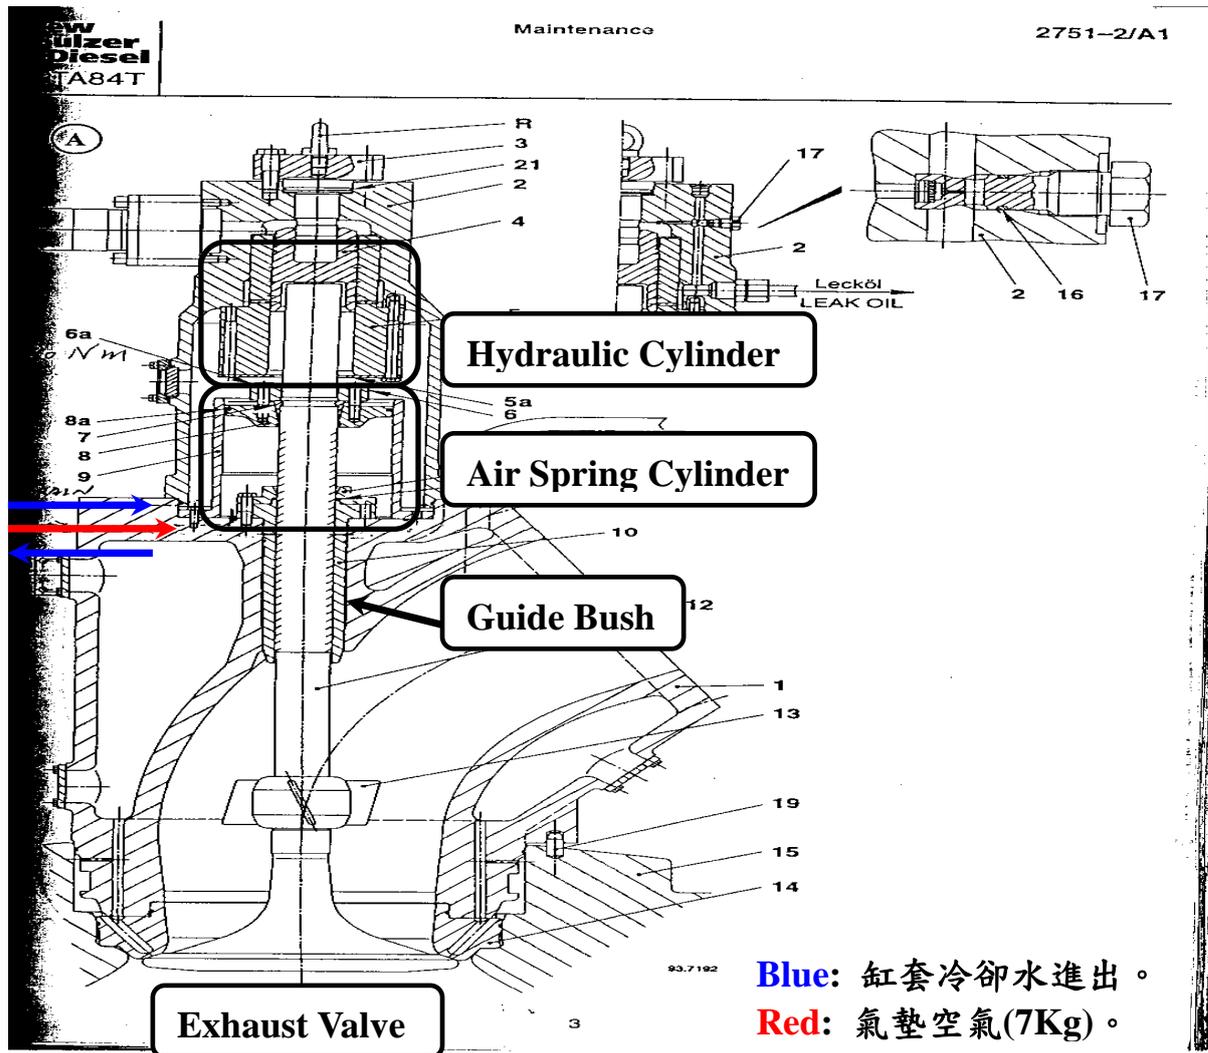
A. 排氣閥體圖示

氣墊缸(Air Spring Cylinder)：作動原理為利用氣墊空氣壓力(7Kg)帶動氣墊活塞開啓或關閉排氣閥，並搭配液壓缸作動以達到進排氣之功能。

液壓缸(Hydraulic Cylinder)：液壓缸減緩氣動缸壓力作動之衝力，降低震動。

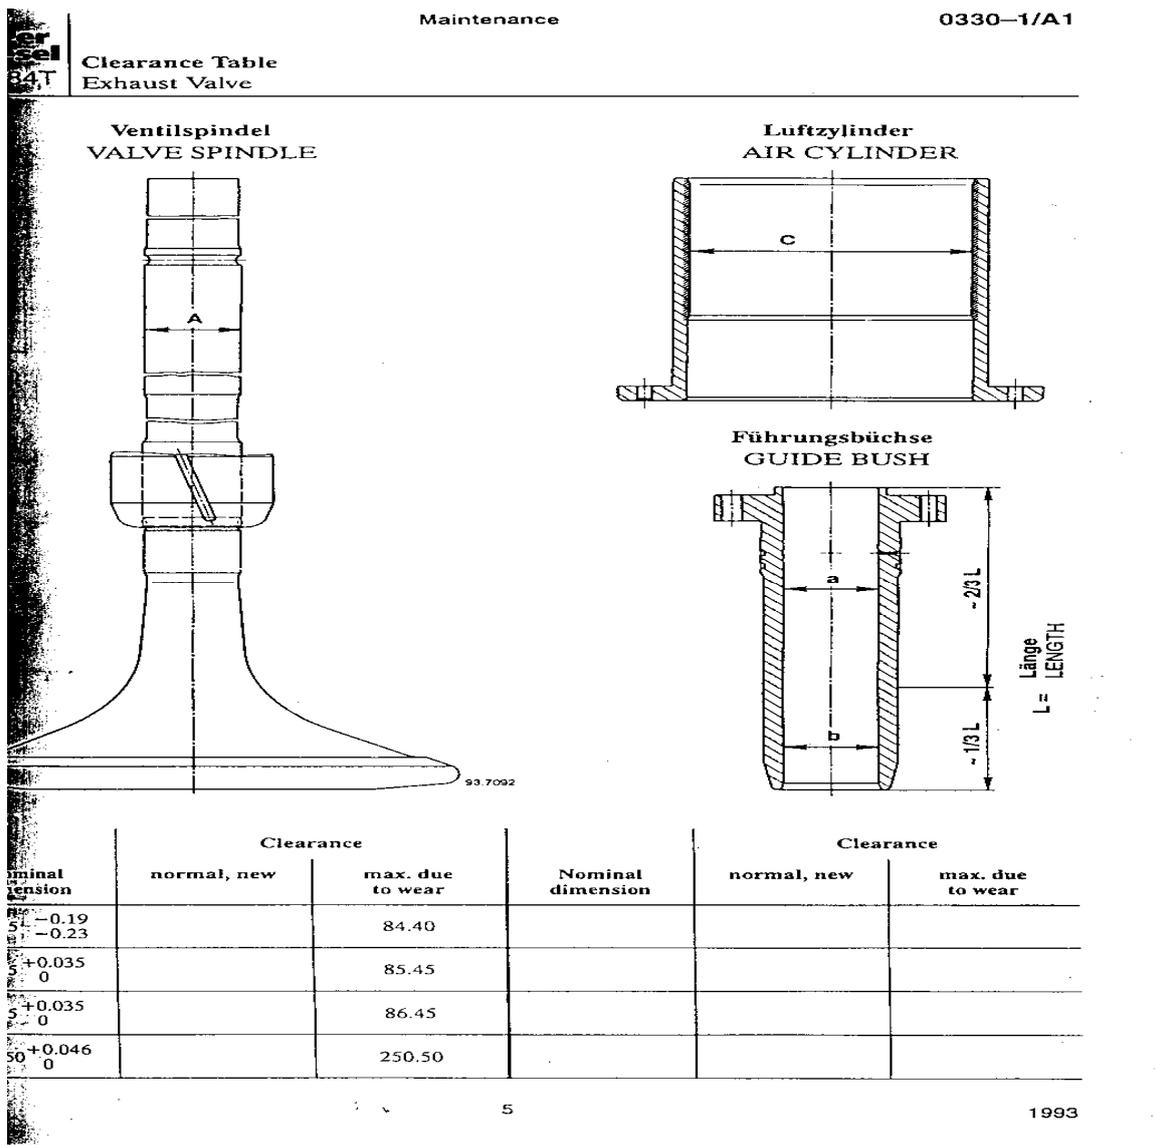
注意各 SEAL RING 是否膠著或裂損，共有活塞密封環 Piston seal ring、氣墊缸活塞環 air spring ring、排氣閥桿密封環 rod seal ring、指示軸套 guide bush 等要項需檢查。測量排氣閥桿及閥座之尺寸標準或檢查閥底部是否不平均或經運轉時數磨耗後其間隙是否有過大之情形，可參閱並依據 Sulzer RTA84 Maintenance 說明書指示。排氣閥桿 Valve Spindle 要求之最大直徑為 84.40mm。氣墊缸(Air cylinder)缸內最大直徑為 250.50mm，而指示軸套 Guide Bush 上下段最大限制直徑為 85.45mm 及 86.45mm。

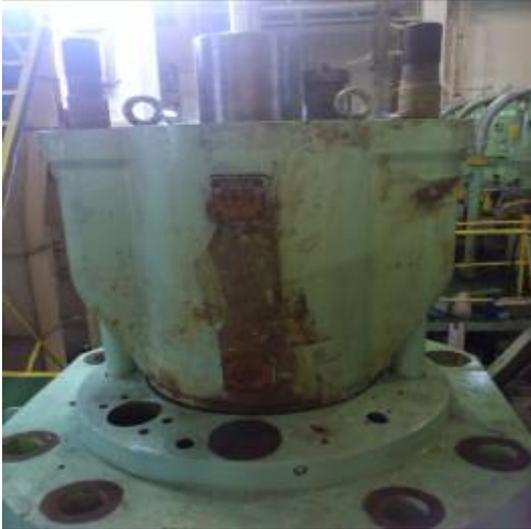
Exhaust Valve of Cylinder Head

使用機艙吊車於各固定螺絲鬆脫後，將排氣閥座頂部整組 Valve drive housing 吊出(其內部包含主構件 Valve Drive、Damper、液壓缸(Hydraulic Cylinder)、液壓活塞(Hydraulic Piston)、Bush 等)

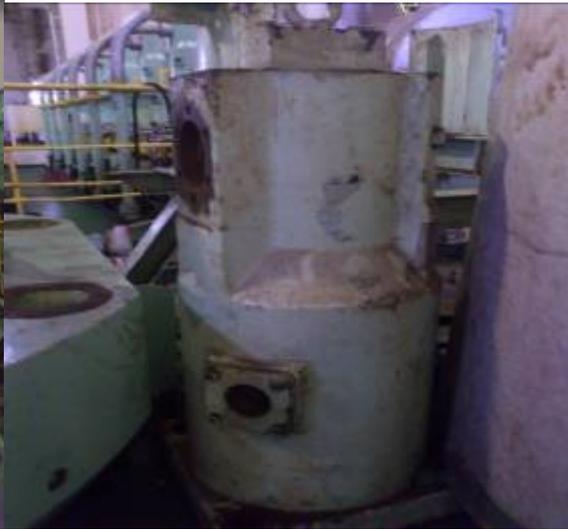
Valve drive housing

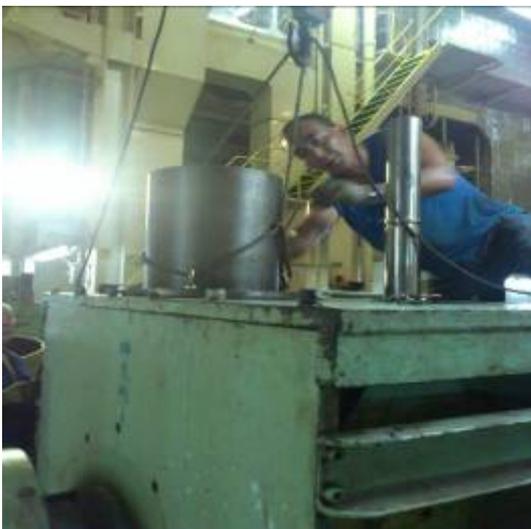
Air Cylinder Housing

此次針對第3缸排氣閥之氣墊缸(Air Spring Cylinder)進行保養。將氣墊缸內之活塞及活塞環取出清潔，檢視活塞環狀況若磨耗過大即更換，Ridged valve cone piece 清潔後，浸泡滑油，再將 Air Cylinder Housing 吊出清潔。檢視缸底 Spacer ring 及 Rod seal ring 之狀況，氣墊活塞於回裝前周圍塗佈牛油再裝回缸內。回裝氣墊缸內之活塞時，頂部固定螺絲之鎖緊力矩強度須達 180Nm，鎖緊所有螺絲後必需再重新確認是否有正確旋緊(由於兩片 Ridged Valve Cone Piece 為包覆於氣墊缸活塞內，不注意很容易分離或安裝不緊密)。

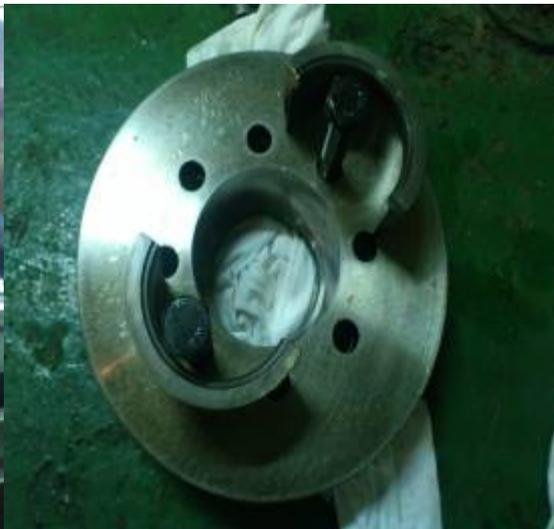
Piston with Ridged Valve Cone Piece

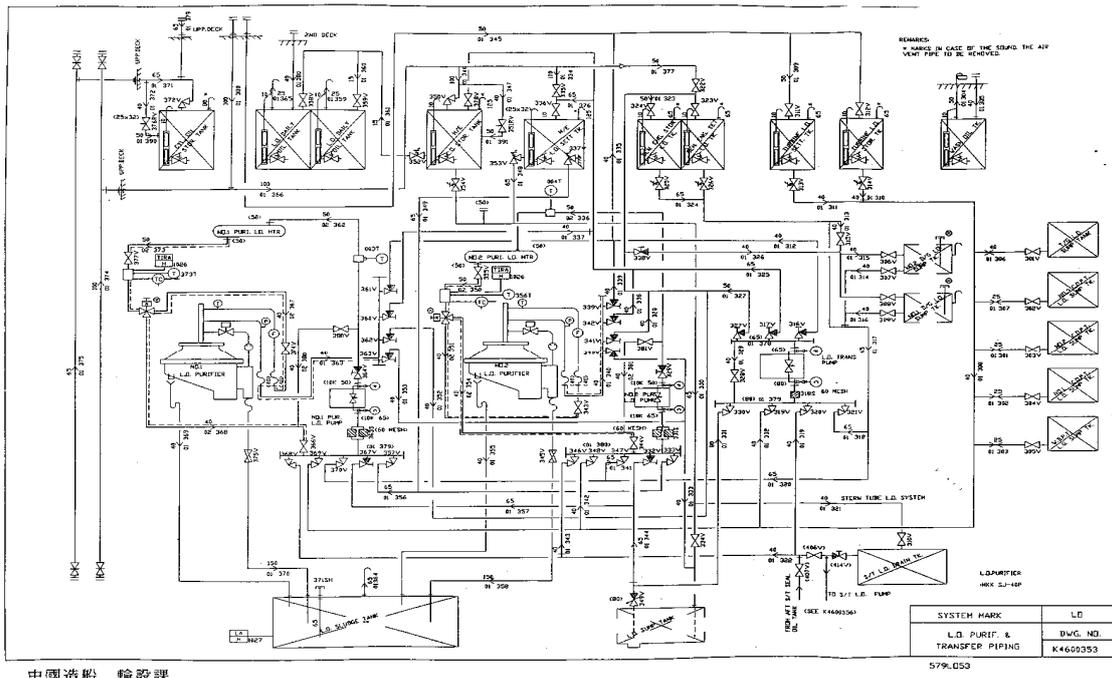
主機滑油日用櫃(L.O.SUMP Tank)經滑油淨油機泵浦(L.O.PURIFIER PUMP)打至滑油淨油機加熱器(PURI. L.O.HTR)，將滑油溫度升高降低黏度(一般加熱器滑油之溫度控制標準設定範圍在 45~50°C 之間)，加熱後之滑油會再進入滑油淨油機(L.O.PURIFIER)進行油水分離，將已濾淨的出口滑油供相關設備潤滑使用。而於滑油淨油機油水分離後的 Sludge 則排至滑油淤泥櫃(L.O. Sludge Tank)。經詢問三管輪，其表示達運輸目前滑油機淨油管路系統為滑油日用櫃內部循環，不用泵浦循環打至其他沉澱櫃或設定櫃。

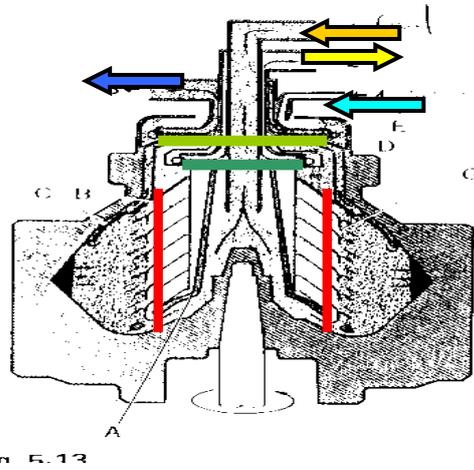
Dirty L.O. into Bowl.
2. Used by centrifugal force to separate L.O and water and became the interface (red bar).

Sealing water for limited.
4.

Clean L.O. discharged out of machine by impeller (1).

Separated water discharged out of machine by impeller (2).

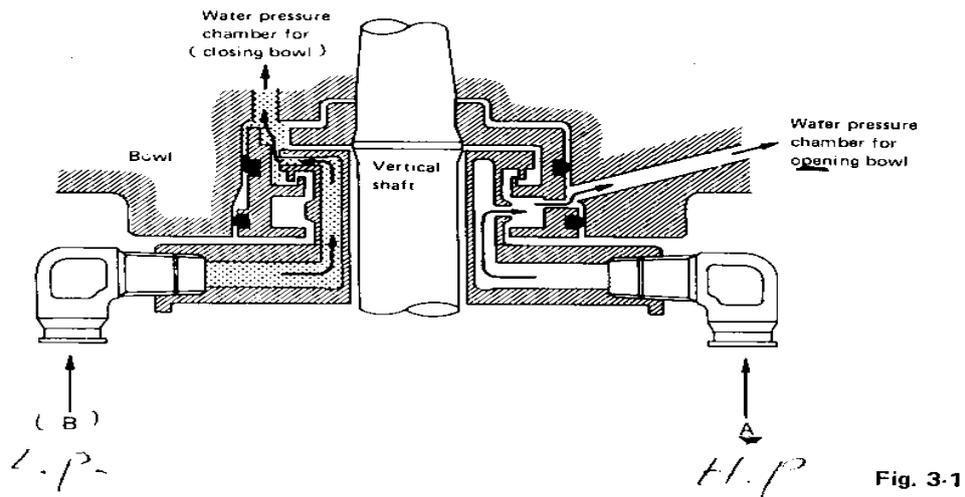
利用供給高低壓操作水(Operating water)之壓力來控制淨油機盤底水壓室 Water Pressure Chamber，推動 Bowl 上升及下降，進而達到開啓或關閉 Bowl，使滑油的淤泥、雜質能透過 Discharge port 排放出去。(依操作水又分爲 total discharge and Partial discharge type 兩種狀況)

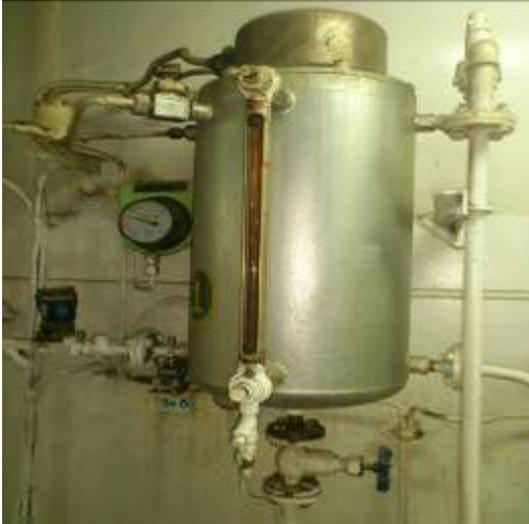
(No.1 L.O. Purifier Action Tk)

由於 NO.1 滑油淨油機控制 Bowl 開啓及關閉之操作水壓不足，導致淨油效率低落且滑油淨油品質不佳，並有滲水之情形，因此將 No.1 滑油淨油機拆開進行大修，依據說明書步驟將各組件拆卸，再將 Bowl 吊出進行檢查。經檢查後發現，從 No.1 滑油淨油機作動水櫃(No.1 L.O. Purifier Action Tk)之 PARTIAL 端操作水管路連至 No.1 滑油淨油機之間的操作水管線有堵塞。

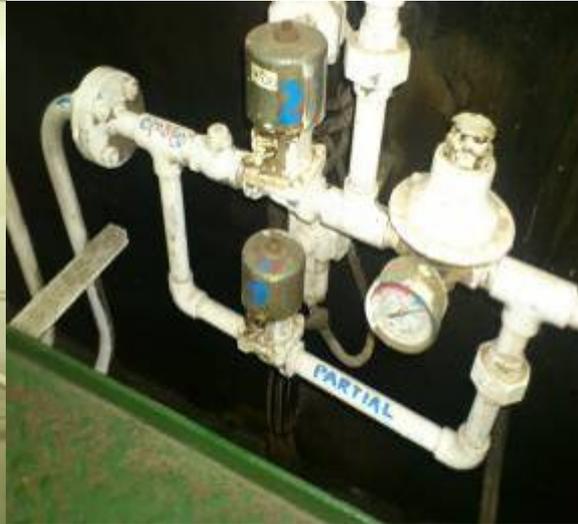
Operation Water Piping (PARTIAL Side)

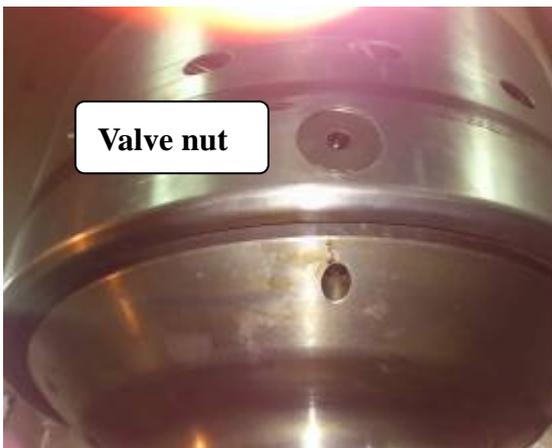
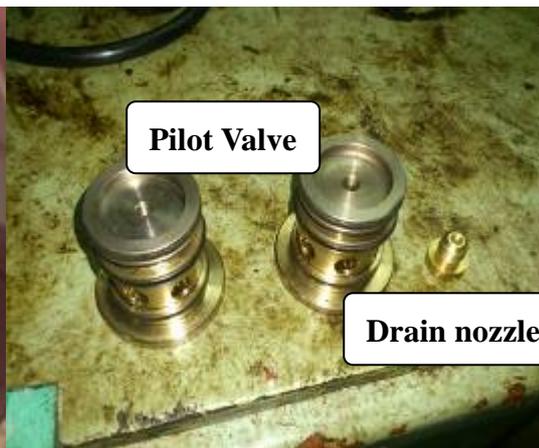
於管路疏通後，問題依然存在，因此再重新檢查 Bowl 本體，在拆下 Valve nut 後，發現控制水量之指示閥(Pilot Valve)及下方之疏水閥(Drain nozzle)有損壞阻塞的情況。於更換此兩配件備品後，將問題排除。淨油機回裝進行測試運轉，並成功建立水膜。

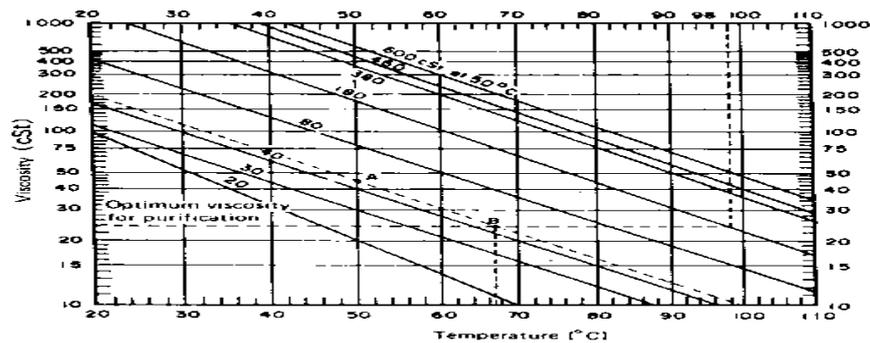
Fig. 5-1

For the relations between temperature and viscosity for various kinds of oil refer to Fig. 5-1. For reference, the separating temperatures for various kinds of oil are given in the following.

In case fuel oil of 45 cSt (50°C) is purified, draw a parallel line (dotted line) passing a point of 45 cSt (Point A) on vertical line of 50°C. Then draw a vertical line downwards from the intersection (Point B) of the parallel line and the horizontal line of 24 cSt and read the temperature, then the value 67°C will be obtained.
