# 出國報告（出國類別··其它）

## 合資天然氣船台達二號塢修

服務機關：台灣中油股份有限公司

依據船籍協會要求，此次為交船後首次塢驗及部分裝備首次開檢及原建造船廠保固工程，工作內容包括 (1).船體及甲板 (2).貨載系統 (3).機艙 (4).控制及監測系統 (5)保固工程。

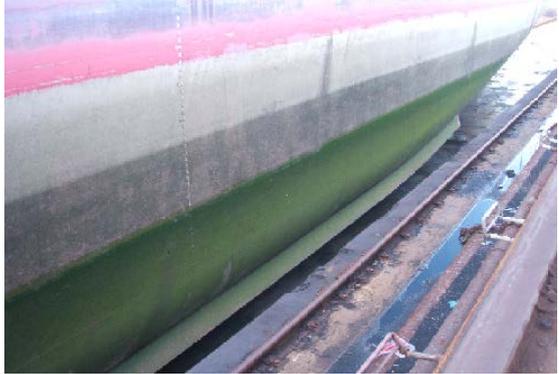
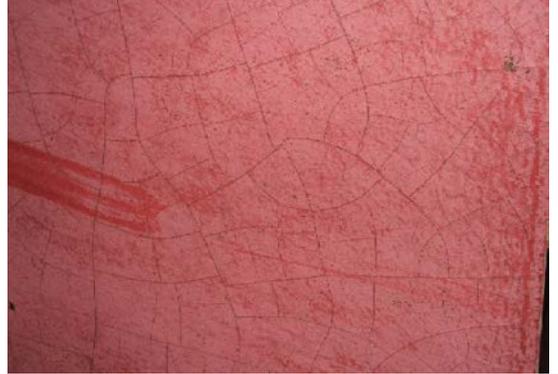
台達船隊目前使用為日本中國塗料(Chukoku Marine Paint)，台達一號時曾發現船體水線下長有海藻(3M-10M區域)，同時局部油漆發生龜裂剝離現象。依據CMP 調查研究結果認為原因為海水溫度太高及施工時油漆膜厚過厚造成。當時採取措施為掃除過厚龜裂部份油漆重噴。此次台達二號狀況類似，海生物滿佈船邊水線下垂直面(BILGE KEEL以上至9.8M)。初部判斷應為油漆(AF)品質不良造成。管理公司正進行評估更換油漆供應商的必要性。

<p>Vertical Bottom ( SEA WEED)</p>	<p>AF Paint cracking</p>

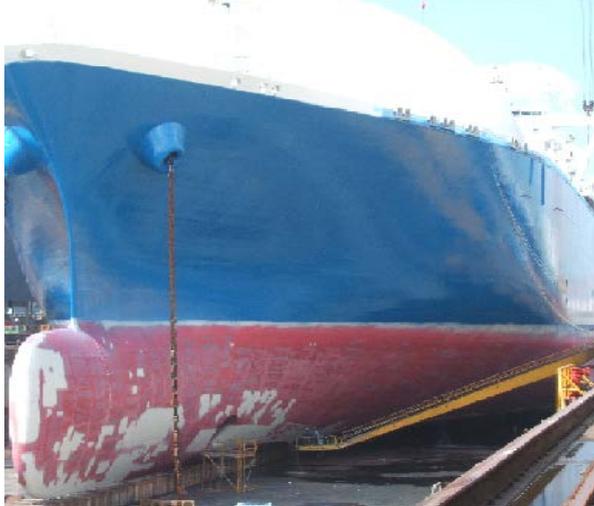
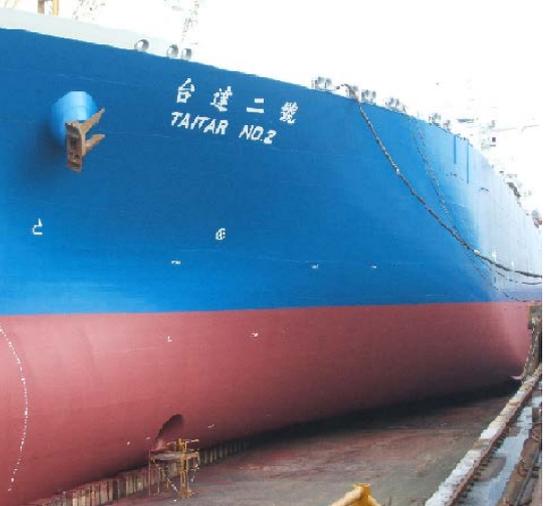
<p>APPLIED COAT</p>	<p>FINISHED COAT</p>

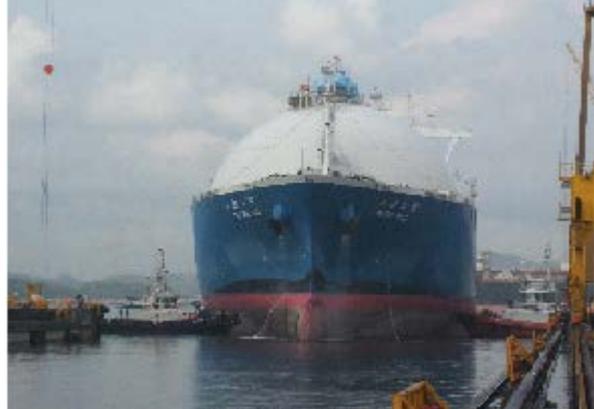
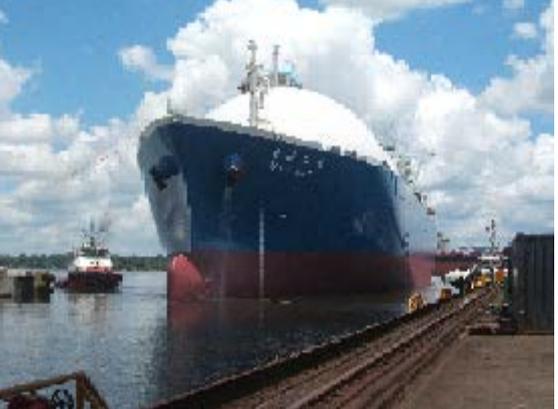
<p>2012.02.21 進塢</p>	<p>2012.02.29 出塢</p>

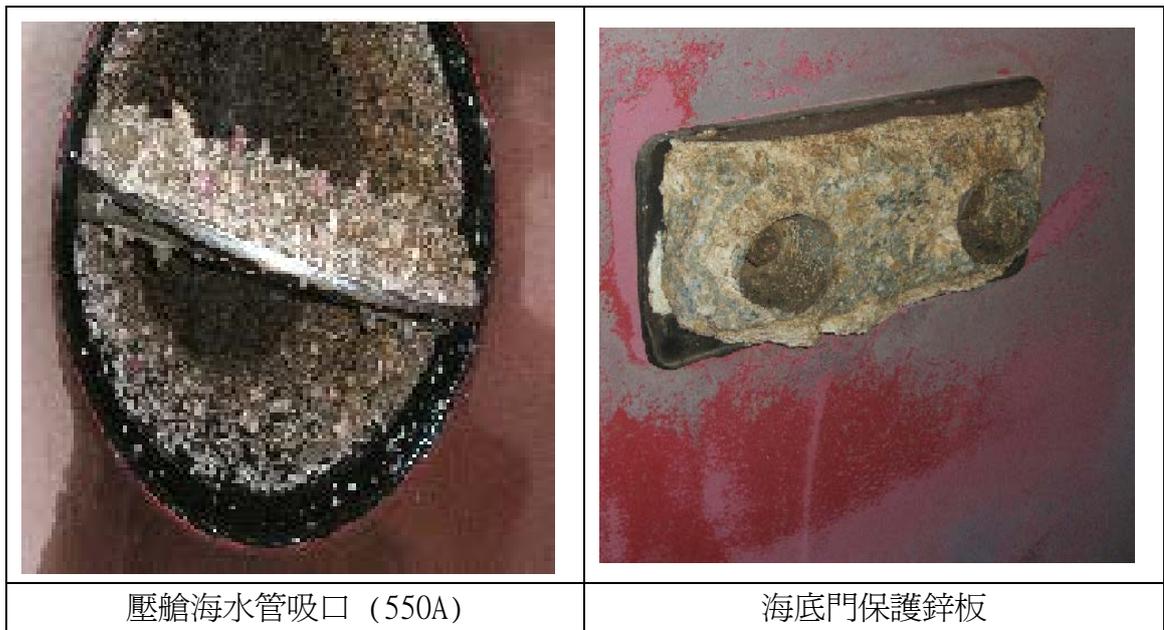
B. 海底門：相較於台達一號，台達二號右舷低位海底門海生物生長較多MGPS  
 流量可能需考慮調整。  
 防鋅塊少數耗損較大，局部更換。

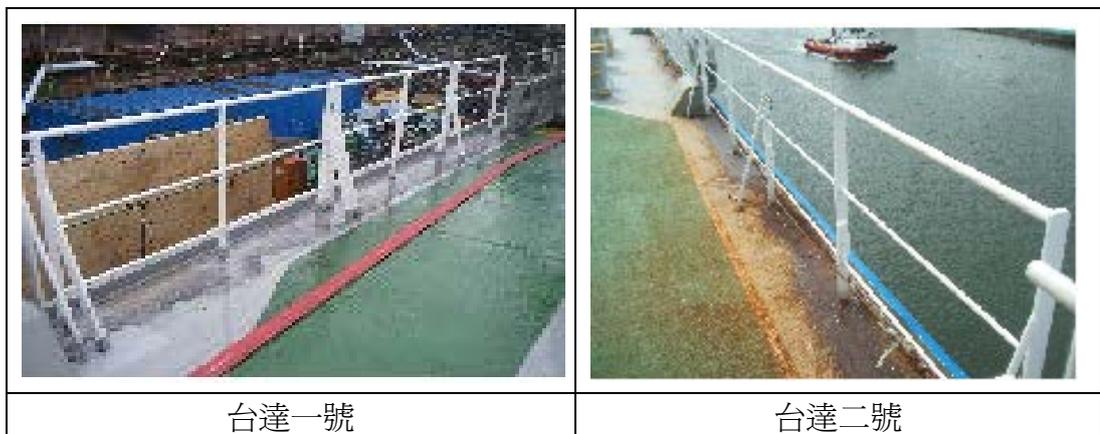
D. 左舷舷邊欄干改裝(**PORT HAND RAIL MODIFICATION**):

依台中接收站要求，因應潮差(最高潮)導致舷梯無法收回可能導致無法開航，對左舷舷邊欄干進行改裝，於此次塢修時完成。

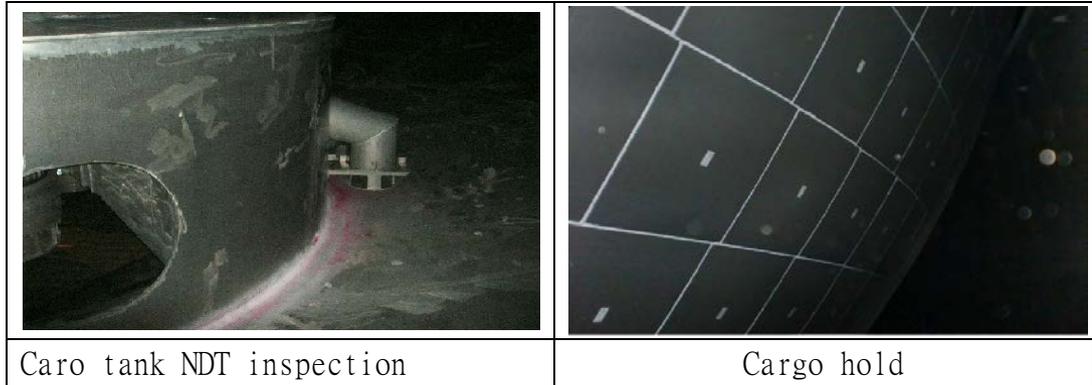
A. Cargo Tanks and cargo holds.: Cargo tanks 檢驗主要針對 Pipe tower 底部與 Cargo Tank 相聯接焊道進行非破壞檢驗。Cargo Hold 部份進行絕緣保護層目視檢查。

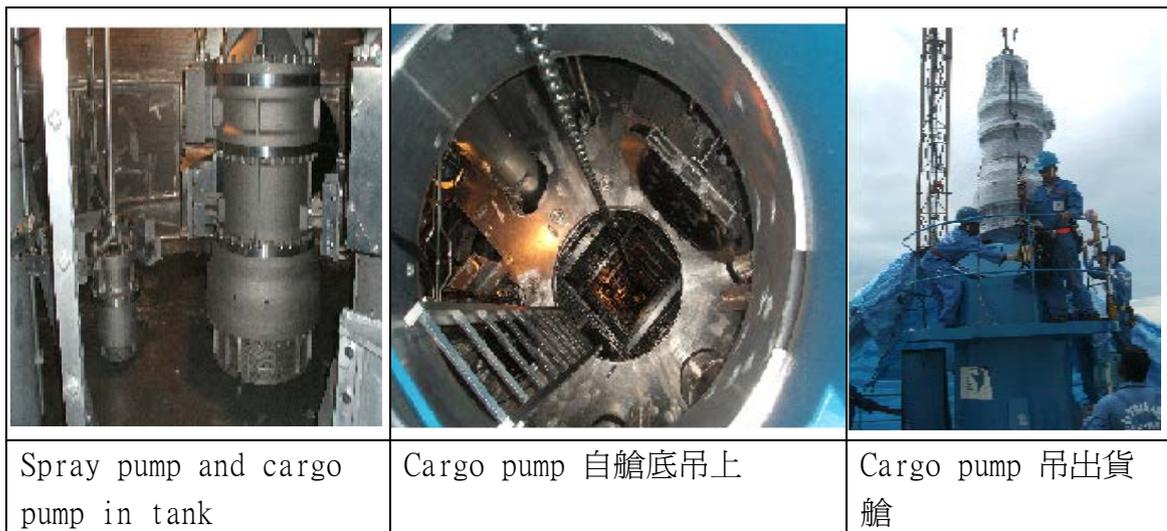
B. Cargo pumps and spray pumps:

依據計劃保養 本次拆檢 1,2,3,4艙之1號貨泵及3,4艙 Spray pumps (各50%)

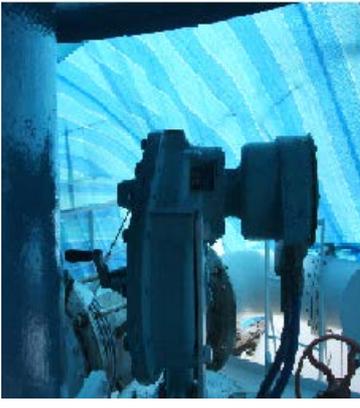
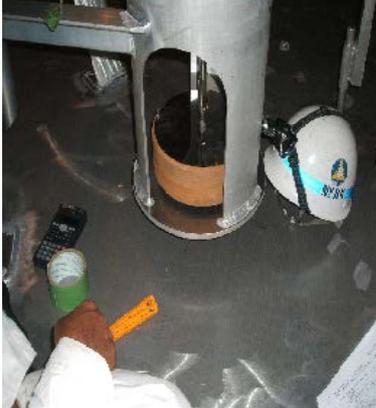
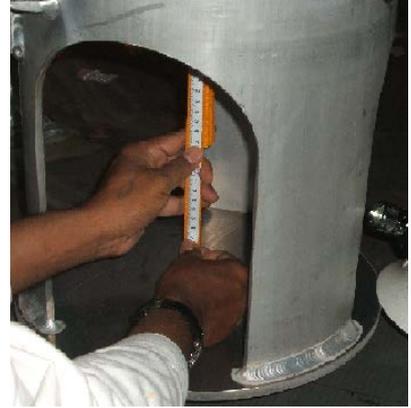
船上同時裝備有浮子液位計一組作為備用。

液位：雷達液位  $\pm 5\text{ mm}$ 。 浮子液位：  $\pm 7.5\text{ mm}$

<p>浮子式液位計(甲板單元)</p>	<p>浮子式液位計(浮子)</p>	<p>浮子液位計精度驗證</p>

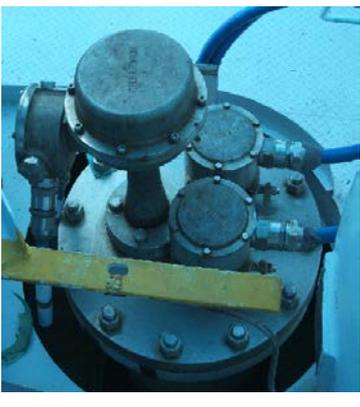
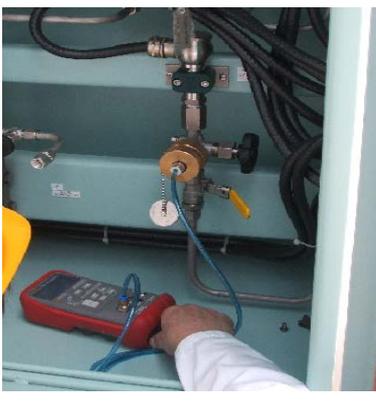
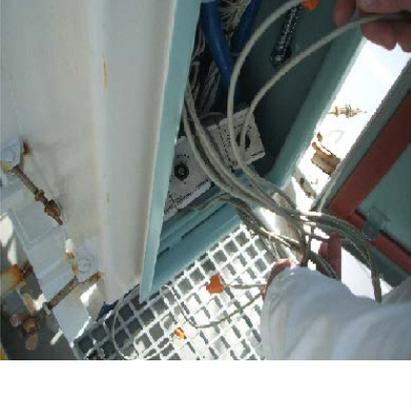
此系統包含溫度、壓力及液位三組量測裝置，每次進場時必需重行校正並經第三者公證及買賣雙方確認讀數誤差在允許值內作為下次進場前貨量計算依據。

<p>CTS 甲板單元 (溫度及液位)</p>	<p>CTS, 壓力傳送器精度驗證</p>	<p>CTS, 溫度偵測器精度驗證</p>

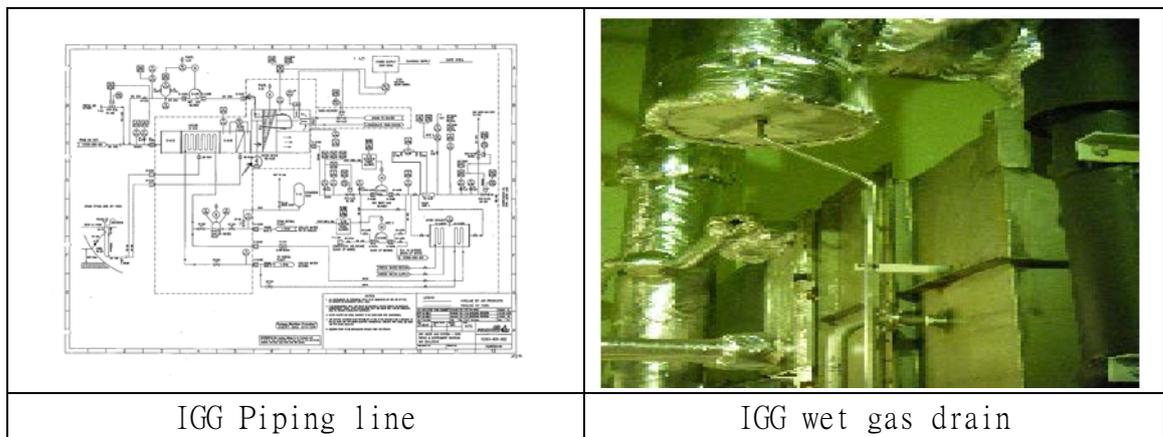
此次台達二號IGG維護工程師來自挪威原廠(台達一號工程師來自韓國服務站),除系統檢查校正外主要針對化學除濕裝置進行檢查。台達船隊為消除氣體中濕氣達到低露點的要求 採取機械式(冷卻)及化學式(氧化鋁)兩種除濕方式。在台達一、三號發現化學除濕裝置外殼填縫劑(SILICON)龜裂。原廠判斷可能因進入除濕裝置前空氣凝結水未能排盡,造成填縫劑吸收水氣後導致龜裂破損。其可能原因為船廠管路配置問題,已請管理公司研究是否列入保固要求船廠改善。

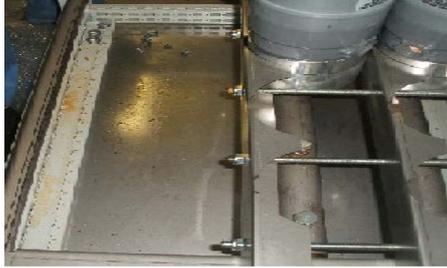
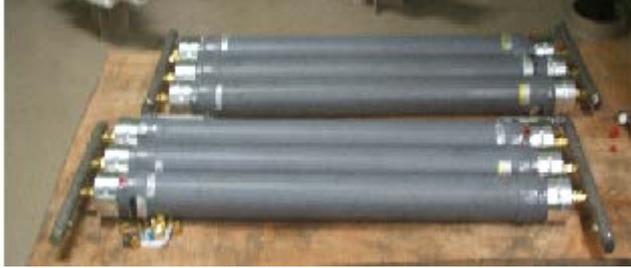
此次台達二號因給氣管路鏽蝕(使用一般鍍鋅管)及油份攜帶造成氮氣產生器效率降至約僅設計50%.故要求原廠以保固案改善。改善措施包括:

MEMBRANES CHAMBER OILY	Membranes Unit

- (1.) 空氣管路:改為不鏽鋼管並於管路上加裝濾器以改善進氣品質。
- (2.) 壓縮機: 改裝傳動皮帶輪規格,提高轉數,並降低出口壓力。提高給氣量減少 油氣攜帶。

(3.) 產生器:增加Membrane 數量，原來四組增為六組(四新二舊)。

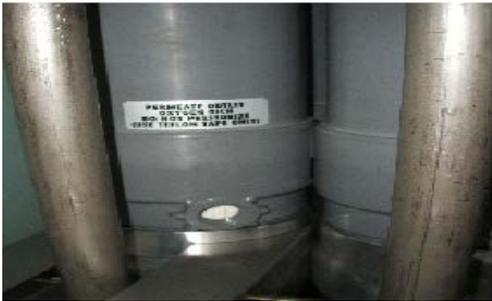
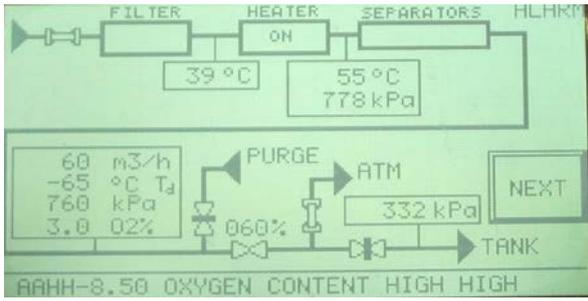
Membranes unit assembly	Performance monitor

經上述改裝後，試車時 產氣量回復原設計值

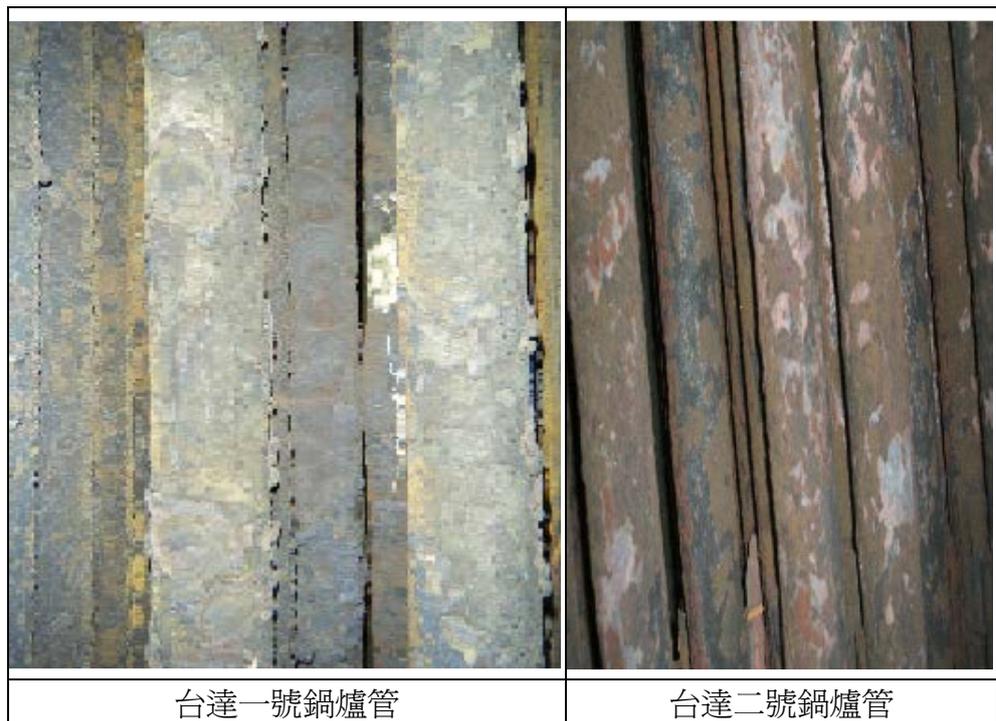
- a. 煙側潔淨度較台達一號佳。判斷其主要原因為進塢前兩航次開始燃用BOG，其結果因燃燒完全，無雜質或熔渣使爐管表面甚為潔淨。

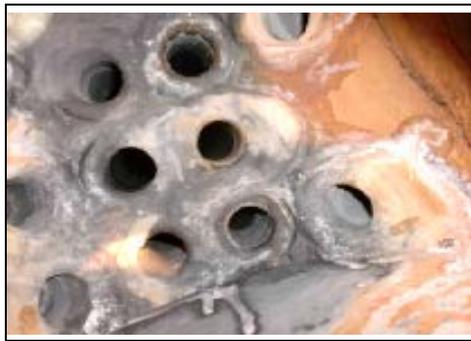
- b. 過熱器管涵(Header)結垢問題:台達一號於過熱器管涵蒸汽進口側發現局部水垢附著，台達二號於相同區域亦發現局部水垢附著痕跡但情況以大為改善。於台達一號發現此狀況後與化學品供應商DREW公司討論判段為爐水排放周期過長爐水中雜質含量過高導致水份攜帶致於過熱氣管端產生水垢附著現象。台達一號塢修完成後自去年11月，通知台達船隊縮短排放間隔，每周固定排放並將控制點(導電度)由100  $\mu$  mho降至 70  $\mu$  mho。由台達二號看來似有改善。

台達一號過熱氣管函(Header)

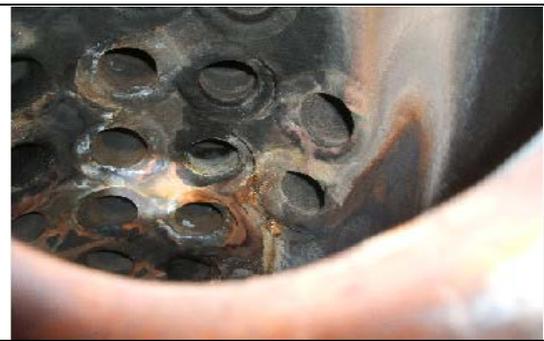
台達二號過熱氣管函(Header)

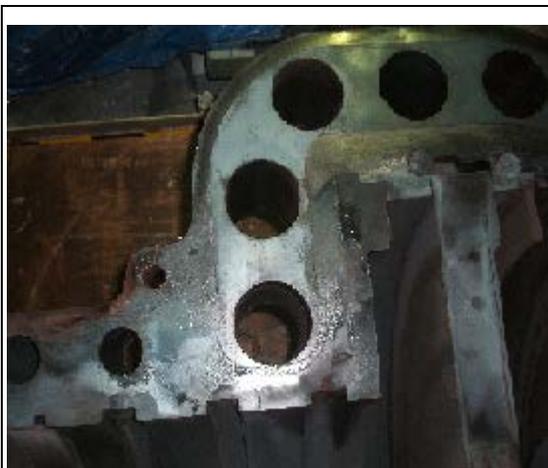
此次高壓渦輪機殼開啓後，發現局部位置接合面表面受力不均，經量測平面約有0.02mm差異，同時有一處狀似龜裂凹痕，研判蒸氣自此延機殼漏至螺栓位置，延螺栓與基殼間縫隙漏出，以致不易判斷實際漏點。最終以人工局部焊補方式修補凹痕並研磨機殼平面方式修復。

高壓渦輪機殼開起後接觸面受力不均

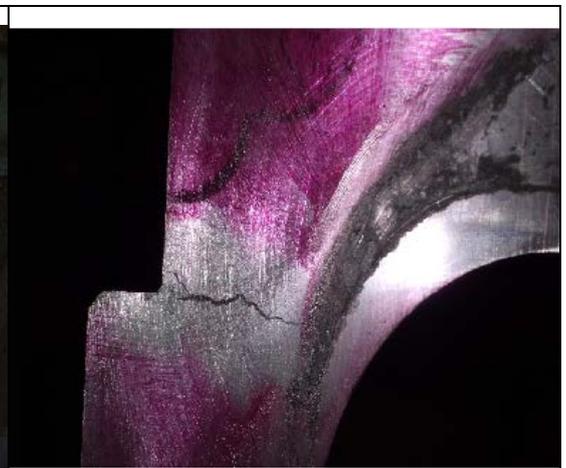
受損表面

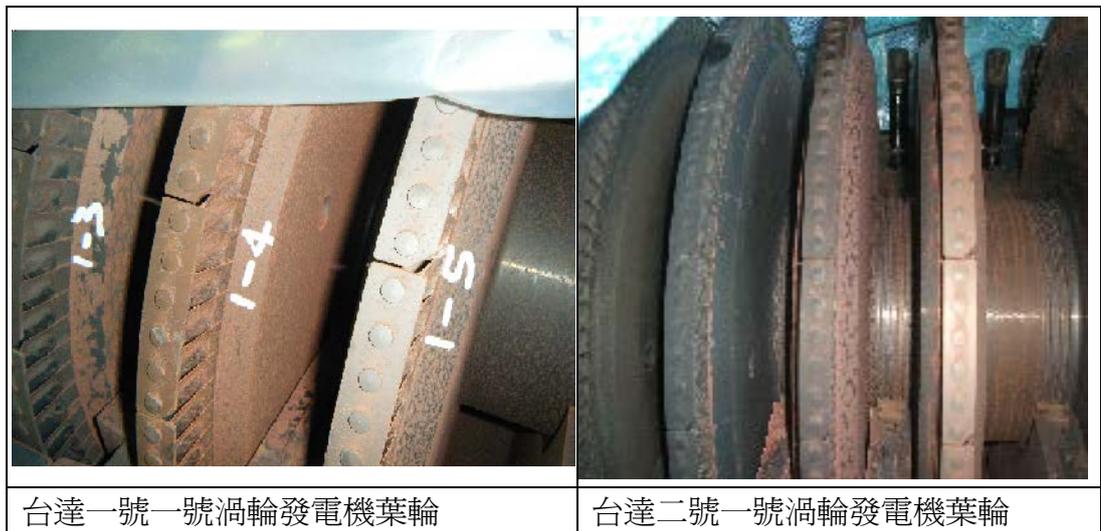
相較於台達一號開檢時發現於渦輪機葉片表面有沉積物附著，台達二號則無此狀況。研判由於蒸氣進口閥未確實關閉，造成蒸氣洩漏、凝結後水垢附著造成。

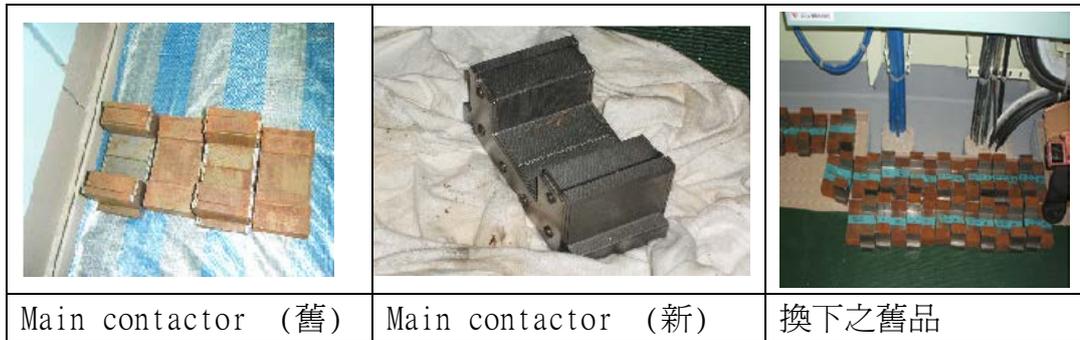
- f. 貨泵及貨氣壓縮機啓動接觸器銹蝕更新共18組(CONTACTORS FOR CARGO PUMPS & COMPRESSORES STARTER:)(JRCS)

此裝備異常，起因於台達四號於台中港卸貨期間發生貨油泵異常跳脫事件。經原廠登輪檢查主因可能為(a). 材質品質不良. (b)Cargo switch board room 室內濕度過高(相對濕度約75%、要求濕度 60%)。改善措施

(a). 更換主起動接觸器主接觸器

(b). 切換空調系統至獨立系統，中央冷卻系統為備用以降低濕度。

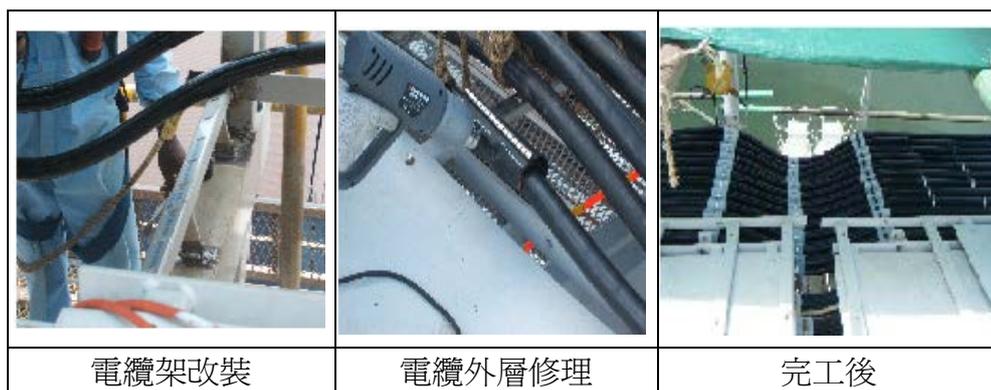
g. 貨泵電纜支架 (Cable rack)加強、表層損壞電纜重新包覆(KHI)。

KHI 接到先前交付的同型船 LNG DREAM 回報，因位於貨艙上層走道旁電纜架保留之伸縮部管架強度不足導置電纜下墜與角鐵接觸磨擦致表皮受損嚴重時可能造成浸水(發生於台達四號)。

此次塢修進行改善工作共五處並將電纜表面重新包覆熱縮橡膠保護。

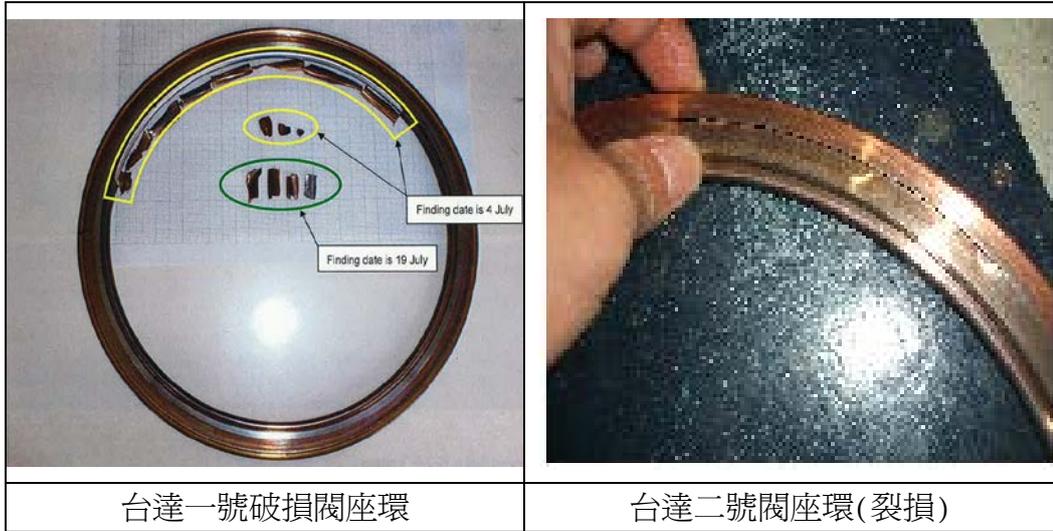
h. 貨泵出口閥閥座圈更新 8 組。(SASAKURA)

2011年6月台達一號於卸貨管線濾器中發現銅屑透過MHI與原廠聯繫並派員登輪檢查，確認該銅屑來自破損的貨泵出口閥閥座環 (VALVE DISC SEAL RING)。此閥座環之破損依原廠解釋主要由於設計上該閥座環開口處於卸貨

時受流體衝擊破損，為消除此種缺失原廠變更設計將開口與流體同向以減少閥座環承受之應力。並於塲修時更新。
