大全村大農溪地區規劃

舞鶴村馬立雲地區規劃

水土保持戶外教室規劃

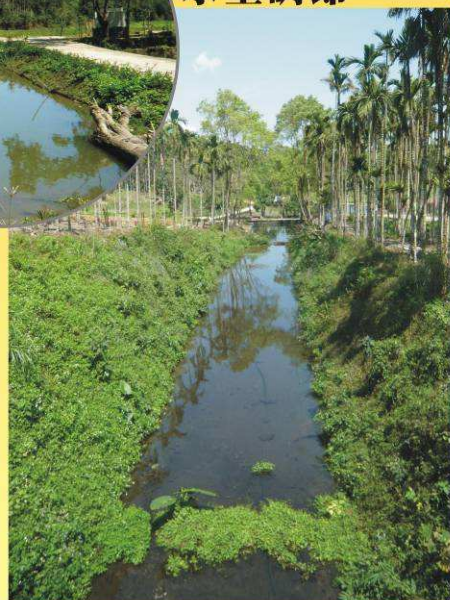
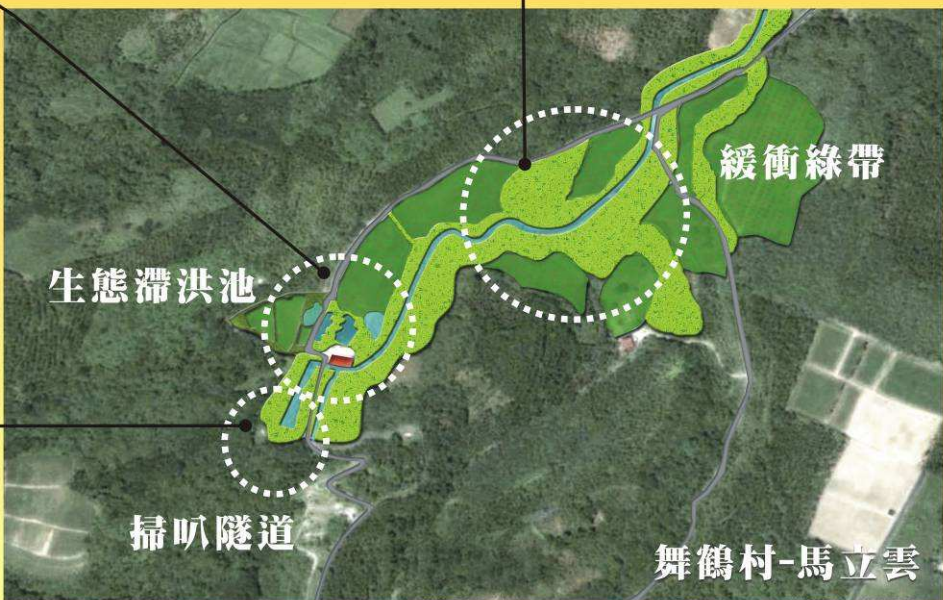
多階砌石護岸 地被 灌木 喬木

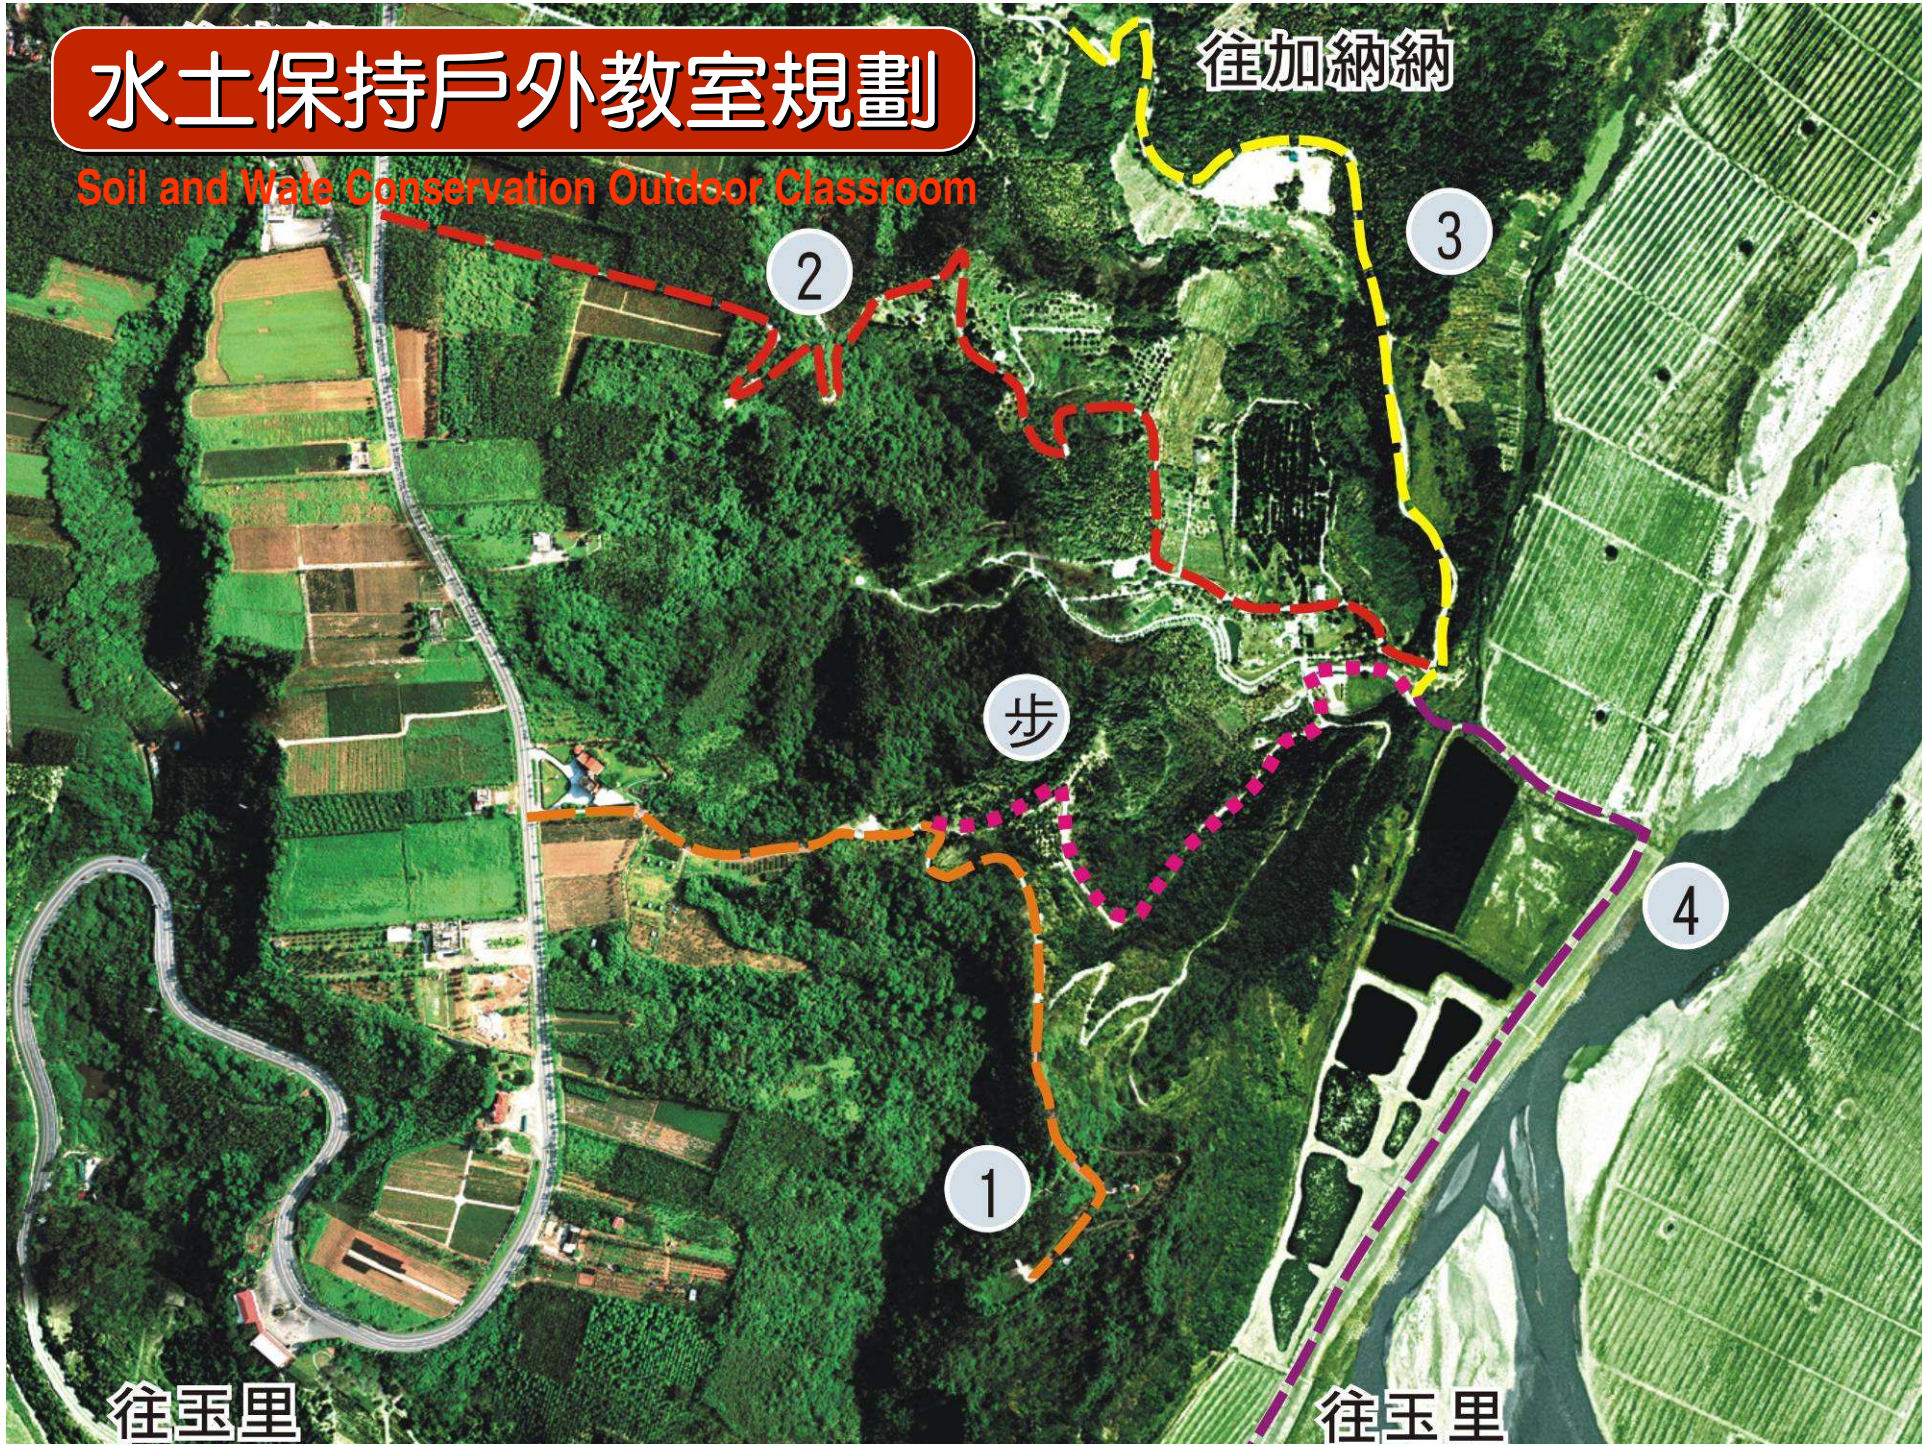
舞鶴村-馬立雲

Soil and Water Conservation Outdoor Classroom

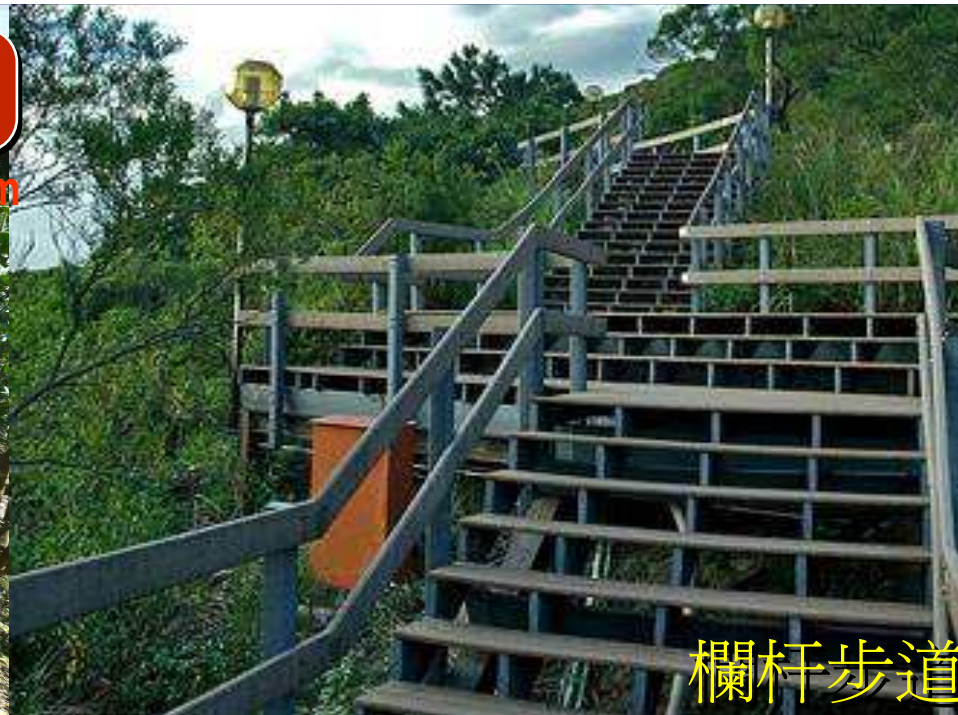
欄杆步道

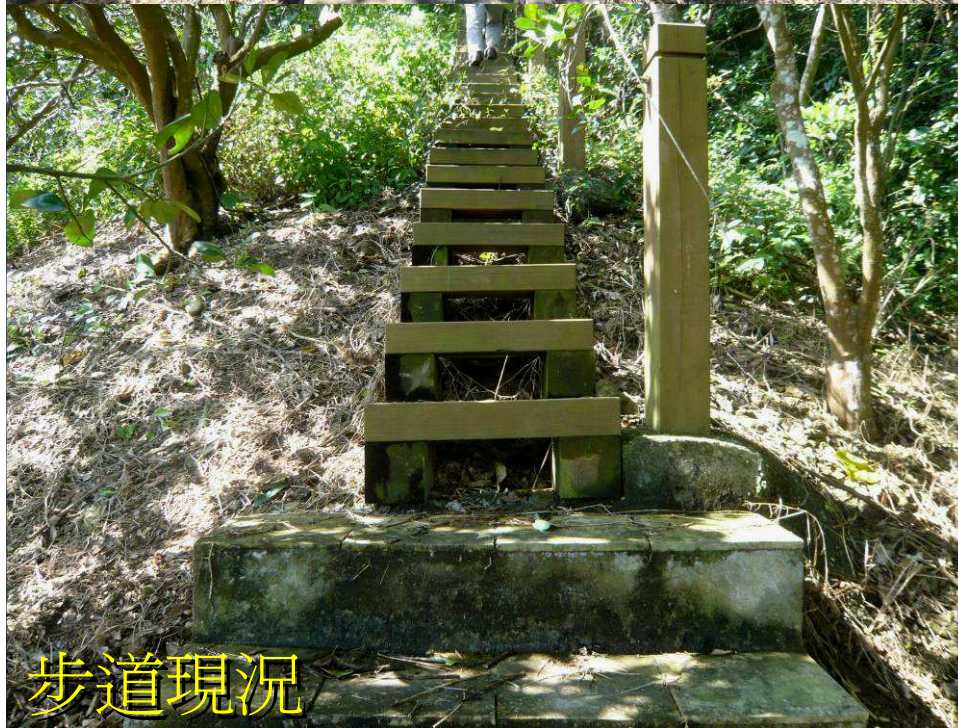
步道現況

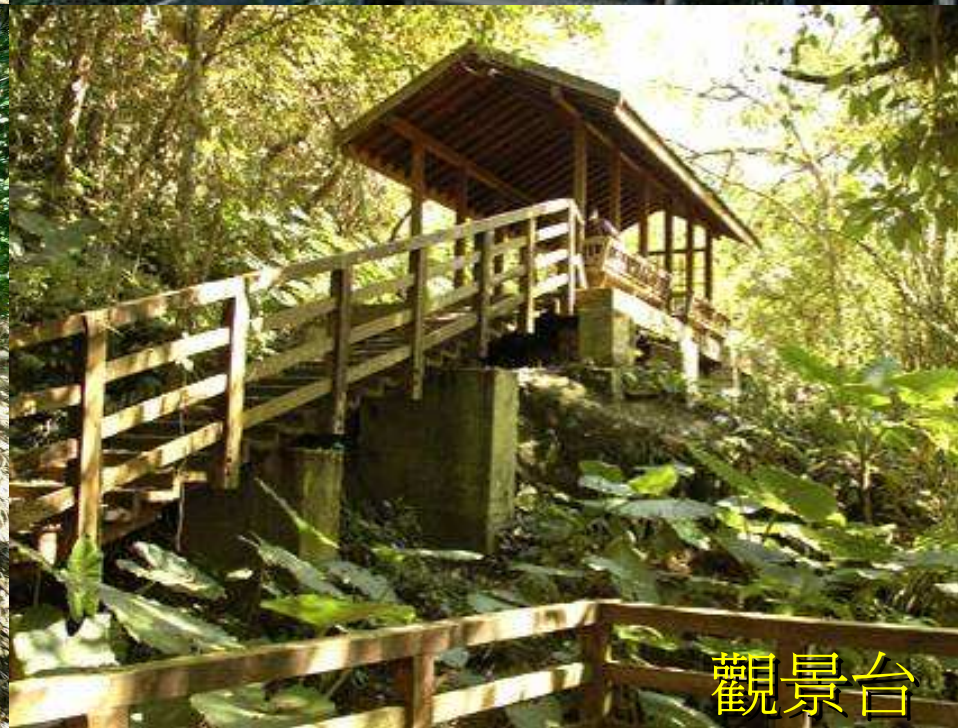
觀景台

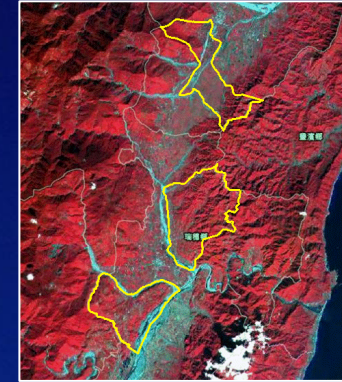
植生復育率 推估流程

各期衛星影像

植生指標NDVI

植生復育率分析

各期植生復育變化

植生復育率探討

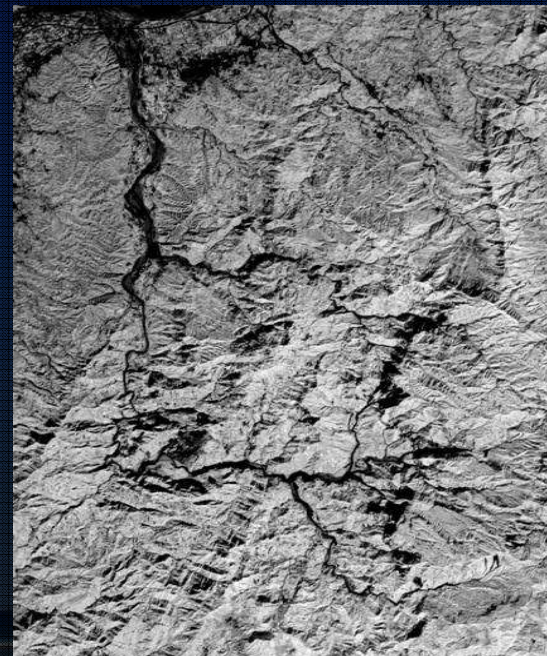
常態化差異植生指標 (NDVI)

常態化差異植生指標(NDVI)為近紅外光波段與紅光波段之差與這兩波段之和的比值，為綠色植物探勘最常用之指標，其計算方法如下；

$$NDVI = \frac{NIR - R}{NIR + R}$$

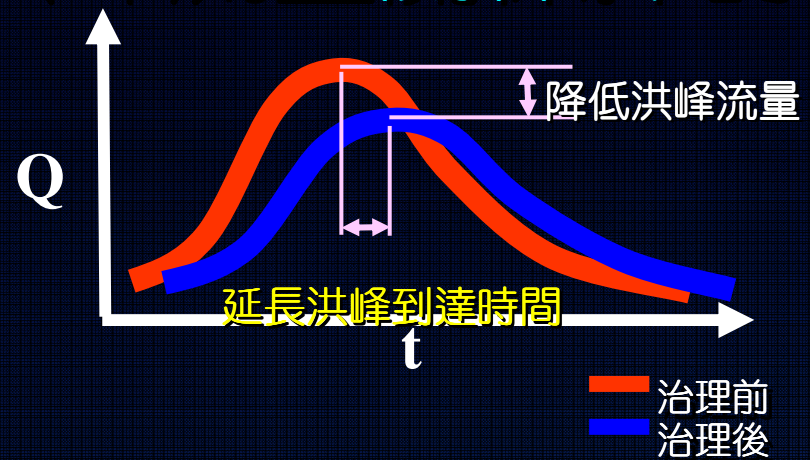
坡地利用變遷與洪峰流量關係探討

$$Q_{IP} - Q_{BP} = \frac{1}{360} (C_I - C_B) I_t^{50} A$$
