出國報告(出國類別:考察)

101 年流域土砂綜合管理考察計畫 赴日本考察報告

服務機關: 經濟部水利署

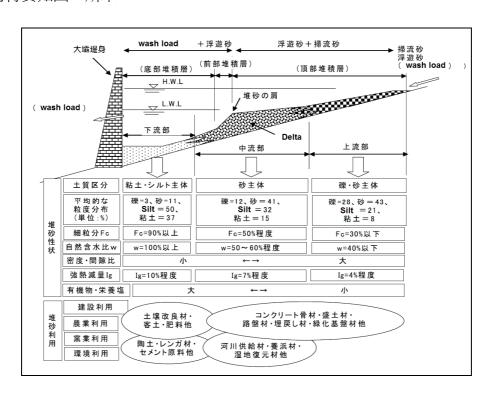
圖一、水庫淤砂堆積特性圖

如果把重點放在水庫淤砂的細節,日本土木研究所對於各水庫淤砂的概況,以堆砂形成的三角洲分成頂部堆積層(Top set load)、前部堆積層[堆積前緣](fore set load)及底部堆積層(bottom set load),頂部與堆積前緣的中值粒徑較大(約爲 0.1mm~0.2mm 以上),底部堆積質地細膩均在 0.1mm 以下,各部位的特質如圖一所示。

底部堆積層多爲 silt 可採用洪水排砂策略清除 ·該部位的材料可供爲陶土、水泥製品摻料、土壤客土等用途。堆積上部的材料多屬砂礫材料,僅在高水位時 浸沒於水中,平時可藉由露天採石方式移除淤砂,若接近於混凝土廠,該處淤砂 可供爲混凝土拌合的骨材。堆積前緣多屬小礫石材料,採挖浚渫都不容易,若空 庫處理,該處土石方可供下游河川砂源或養灘之用。目前日本國土交通省採用淤 砂處置的方式,略可歸納爲下列三種:

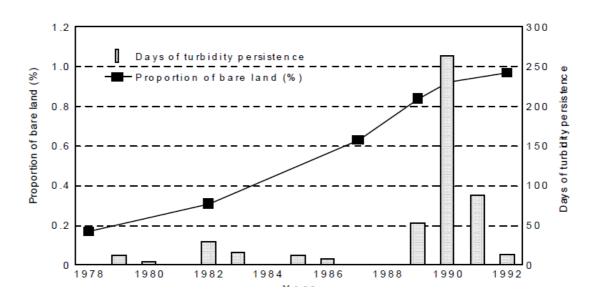
圖八、旭壩濁流紀錄(右軸爲濁流造成不能發電的天數)

電廠下池完工運轉之後,因爲上游集水區的治理因素,有大量的崩塌地土壤 往水庫集中,除了造成庫容不足之外,水質汗染與高濁度的水體都影響水庫操作 的基本機能。圖八顯示旭壩過去多年上游裸露地的百分比,此外因高濁度造成系統不能正常運作的天數也曾創下一年超過200天的紀錄。該水庫面臨嚴重的淤砂困擾,決定在庫區上游採取繞庫排砂的設施,相關位置及設施設備配置如圖九及圖十所示。

完工啓用後,因爲上游集水區的人爲開發,導致颱風豪雨時,上游大量濁水流入水庫,整體湖面都出現污濁狀態,結果從壩體放流到下游的水,很長一段時間都是濁水。1978年至1988年旭水庫年平均淤積量爲20,000㎡,1989年至1995年其年平均淤積量快速增加爲85,000㎡,1990年甚至因河水混濁長達200天,導致停止發電4次,於是關西電力公司於1993年進行分析評估,結果顯示未來淤積高程將達進水口高程,發電水源所挾帶大量土砂將造成水輪機磨損並影響發電,經關西電力公司檢討結果,最後決定規劃繞庫排砂系統,該系統於1998年4月完工使用,並獲得1999年日本土木學會技術賞之殊榮。

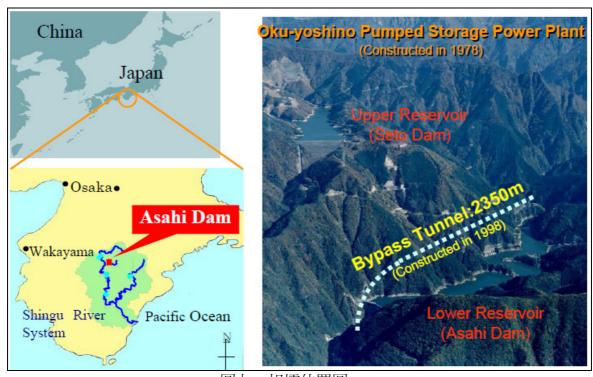
圖九、旭壩位置圖

旭壩是奧吉野發電廠的一部分設施,爲一抽蓄水力電廠,位於奈良縣吉野郡十津川村旭字中山下,上池壩叫做「瀨戶壩」,建於新宮川水系之瀨戶谷川上,下池壩叫做「旭壩」,於1978年建於新宮川水系之旭川上,壩體爲拱壩,壩高86.1公尺,有效蓄水量爲1,250萬㎡。

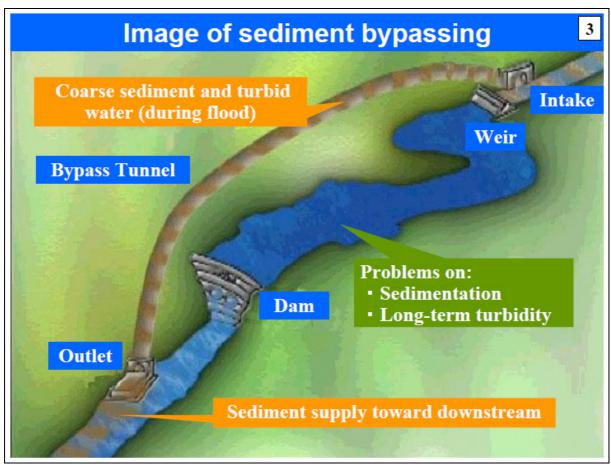
圖十、旭壩排砂設施配置圖

該工程值得探討爲上游分流堰之設計方式,因日本水工結構物之設計思維採

鋼製及機械爲導向,以收快速施工之效,故該分流堰之上下游面版採鋼板製作,中間填以現地土石材料,其上再舗設混凝土版。另該壩上游土石粒徑 dso 爲 5 公分,Dmax=20 公分,且隧道設計流速爲 12 m/sec,運行至今已造成隧道部分磨損。隧道原本未設抗磨保護,其襯砌混凝土強度爲 350 kgf/cm²,未來將以 700 kgf/cm²強度之混凝土予以補強。

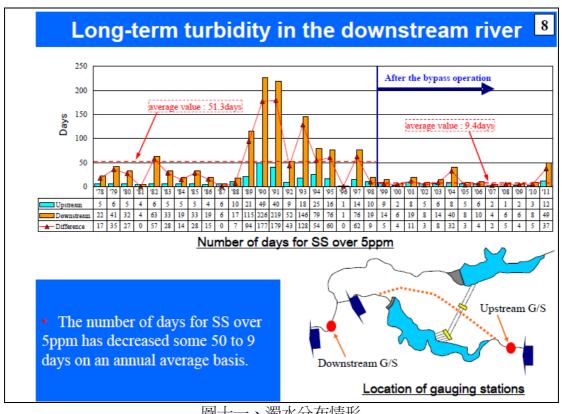
圖十一、濁水分布情形

由 1998 年至 2010 年之運行紀錄顯示,大約 60%之旭水庫入流量可經由繞庫排砂隧道排放至旭壩下游。關西電力公司藉由現地所設置之兩座河水混濁度觀測站(分別設置於旭壩上游 4.3km 及旭壩下游 1.5km 處),量測旭壩上、下游區域每年河水混濁度達 5ppm 以上之天數,其結果顯示,繞庫排砂系統運轉前(1978年至 1997年),旭川濁水滯留情形平均 51.3 天,當旭壩繞庫排砂系統運轉後(1998年至 2011年),旭川濁水滯留情形約減少至 9.4 天,顯示旭壩繞庫排砂系統運轉後,可有效減少旭川下游濁水滯留情形發生,如圖十一所示。

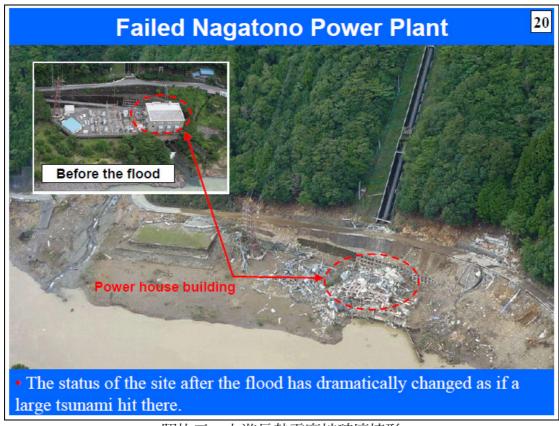
照片三、上游長墊電廠被破壞情形

另見習先前因暴雨造成集水區上游土石崩落,導致形成類似堰塞湖狀況,並 淹没變電所及部份民宅,如照片三、四所示。當時已疏散變電所及民宅等附近民 眾,所幸無造成任何人員傷亡,目前變電所正在重建中,如照片五所示。

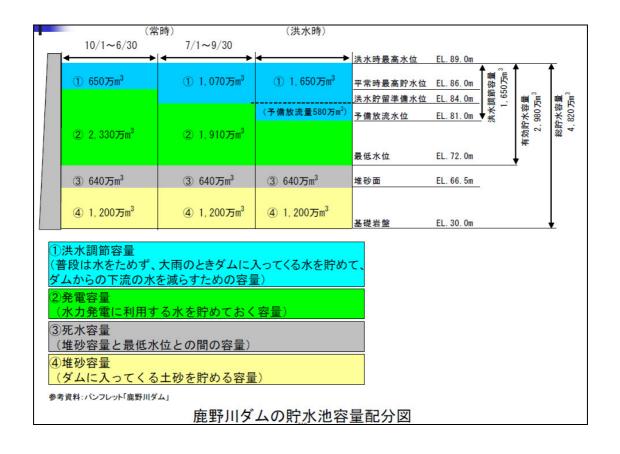
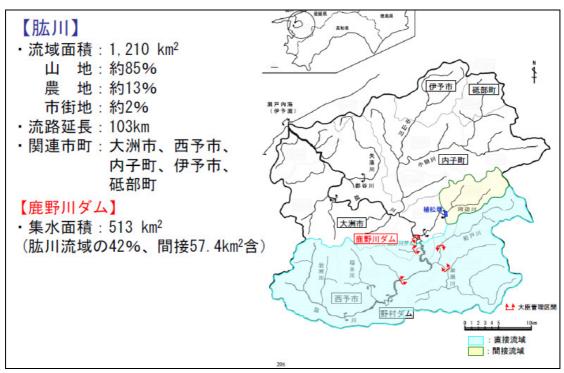
圖十二、 鹿野川壩流域概況

鹿野川壩屬日本國土交通省 四國地方整備局管轄,主要功能 大洲市肱川町宇和川,屬肱川水 系肱川。肱川爲愛媛県最大之河 川,2004年制訂之肱川水系河川 整備計畫將洪水流量由3,550 cms 提高到 5,000 cms, 其中河道 容量仍維持 3.100 cms, 而鹿野

川壩之放流量由 450 cms 提高到 650 cms,另外興建山鳥坂水庫及堤防整備,此 三項工程構成肱川水系河川整備計畫三大支柱,其流域概況及改善計畫控制流量 如圖十二及圖十三所示。

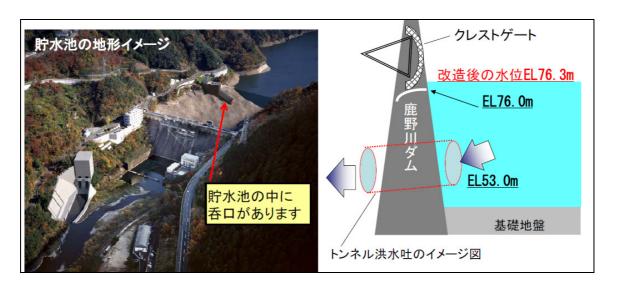
圖十四、鹿野川改善計畫工程配置圖(在 El.53.0m 處增加一個排砂口)

其中鹿野川壩改造計畫主要係將洪水調節庫容由 1,650 萬立方公尺提高 1.4 倍,成為 2,390 萬立方公尺,而洪水開始調節水位亦由現行之 El.81.0m 降至 El.76.3m,因此於大壩上游右岸增設一排洪量 1,000 cms(流速 10 m/s)之排洪隧道,其工程配置圖如圖十四所示。

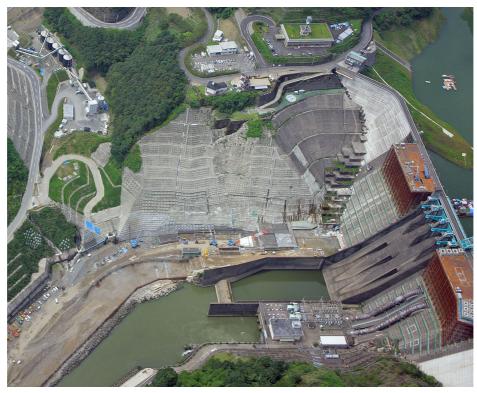
圖十六、下游面構台假設工程鳥瞰圖(一)

此工程施工團隊(清水建設)則採用 LIBRA(天秤座)工法構築施工便道及入口處施工平台,由於該 2 種工法均有專利權,依現行採購法架構下實難以引進採用。LIBRA 工法之依據爲構台兩邊平衡,運用大型機具可快速施工,減省工時、提高工率,其相關工程內容如圖十五至圖二十一所示。

爲提升防洪功能,而增設洩洪道,在此之前必須進行假設工程之作業,其假 設工程中於建構工作平台的造價相當高。因此,需考量國內的工程成本與效 益是否能平衡,並且切合實際需求,以供參考。

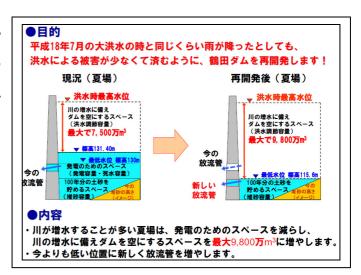
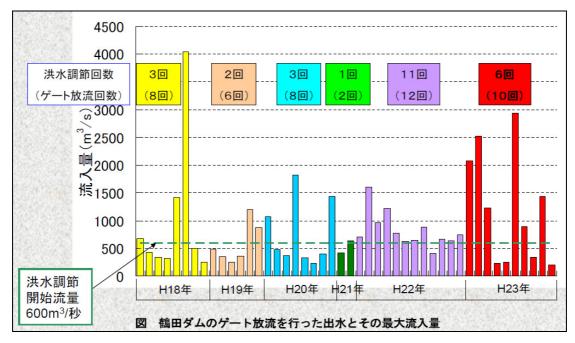
圖二十二、鶴田壩放流情形

鶴田壩屬於日本國土交通省九州地方整備局管轄,主要功能爲調節洪水及發電,位於鹿兒島県薩摩郡鶴田町,屬川內川水系。設計壩高 117.5m,爲混凝土重力壩,庫區大鶴湖爲九州地區最大之人工湖。由於 2006 年 7 月鹿兒島北部發生豪大雨,造成下游 2347 戶受災,經研究規劃,將洪水調節容量由目前的 7,500 萬立方公尺提高至 9,800 萬立方

公尺,如圖二十二及二十三所示。 因此需增設放流設施,隨之而來, 需增設消能工、改造現有消能工、 降低發電進水口高程(本工程的 關鍵作業一深水工程)及增設消 能工下游右岸邊坡保護工等,相 關工程配置如圖二十四所示。

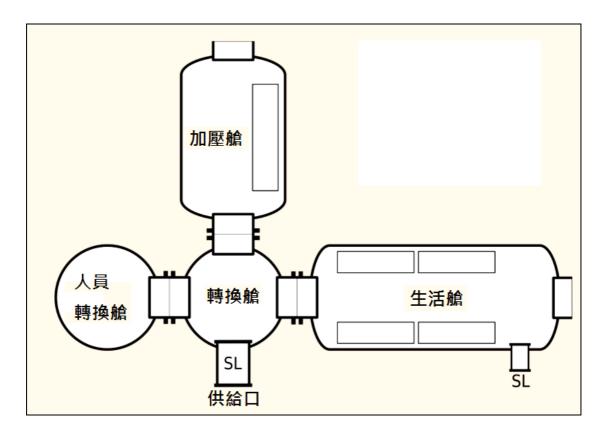
圖二十五、飽和潛水設施與轉換艙

改善工程中增設放流管及降低發電管進口高程2項工程最為 艱難。須於平均深度30公尺、最大深度65公尺以上之水深施工, 因此施工團隊引進「飽和潛水 (Saturation Diving System, SDS)」工法,即潛水人員起居及 工作時之壓力均一,潛水人員一

次可下水工作 4~6 小時,其後返回起居艙休息,此時起居艙仍維持與潛水水深等壓,如此工作一個月後方進入減壓艙,減壓程序約需 3 日,完成減壓後休養一個月,即工作一個月休息一個月。據現場人員告知,該法其實可再延長至三個月,惟考量潛水人員心理狀態,目前採行前述工作型態。飽和潛水多用於 50 公尺以上深度而且長時間施工時。飽和潛水一次到 28 天時工程若還未完工,因潛水員的忍耐性到 28 天以後工作效率會下降,故 28 天後換班。飽和潛水系統龐大需要操作人數最多,其主要系統概分控制室、潛水鐘、過度艙、生活艙、潛水鐘捲揚機、配重捲揚機、臍帶及收納箱、空調系統、空氣油壓系統、熱水供應系統等等,

其設施、水下施工程序細節與潛水夫工作細節如圖二十五至圖二十七所示。一般都是作業開始前潛水人員才進入生活艙加壓,加壓後無特殊理由必須28天後才會減壓出艙。

此法與目前國內水庫潛水人員施工方式相比,具有工時較長,工率較佳之優點,國內目前採行工法只能潛水30~45分鐘即須上岸減壓,但SDS之後勤系統價格昂貴,人員費用亦較高,而且其人員的訓練、法規的約束都是技術移植的關鍵。(目前日本最大的飽和潛水技術公司爲アジア海洋株式会社<亞細亞海洋股份有限公司>,位於104-0032東京都中央区八丁堀3-25-9KSKビル西館5樓,網址爲http://www.owa.co.jp/works/company/index.html;西班牙也有類似的公司,Ardentia Marine,Real 14, 15620 Mugardos, Spain,
