國立交通大學  
*National Chiao Tung University*

出國報告（出國類別：出國短期研究）

題目：防災與水環境研究中心參與  
Deltares 之(IJKDIJK)堤防監測計畫

服務機關：防災與水環境研究中心

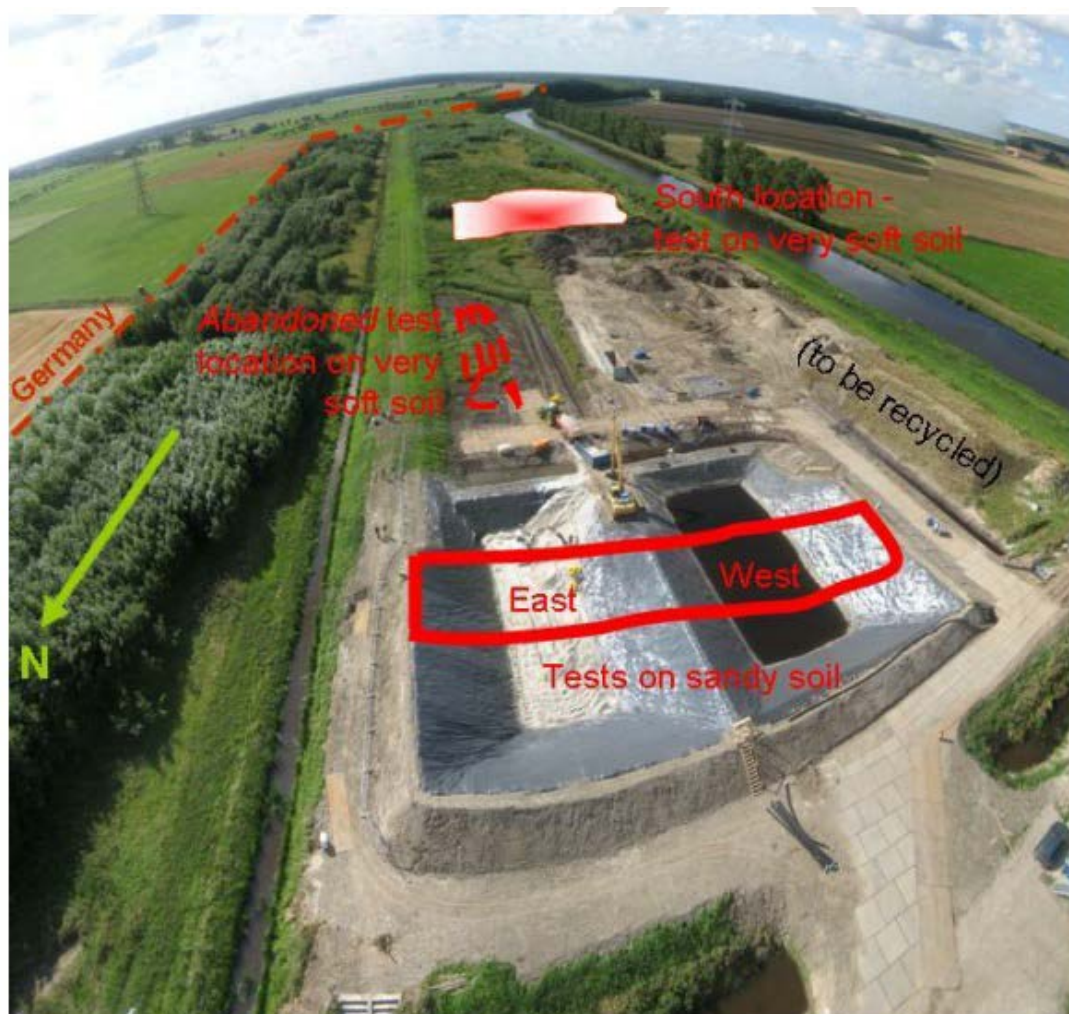
Figure 3.1 Bird's eye view of the test site with the proposed locations of the various test levees

本次出國目的為共同執行 Deltares 所主持之研究計畫案 IJKDIJK，IJKDIJK 計畫今年度計畫建設三個全尺寸的堤防模型(East, West and South dikes，如下圖)，並邀請不同單位共同執行，本中心受 Deltares 的邀請安裝光纖感測器，並預計於今年 8 月 21 日開始進行堤防破壞實驗，安裝感測器的目的在於研究堤防破壞前提供充分的數據來預警，對於未來災害的預警有相當的助益。

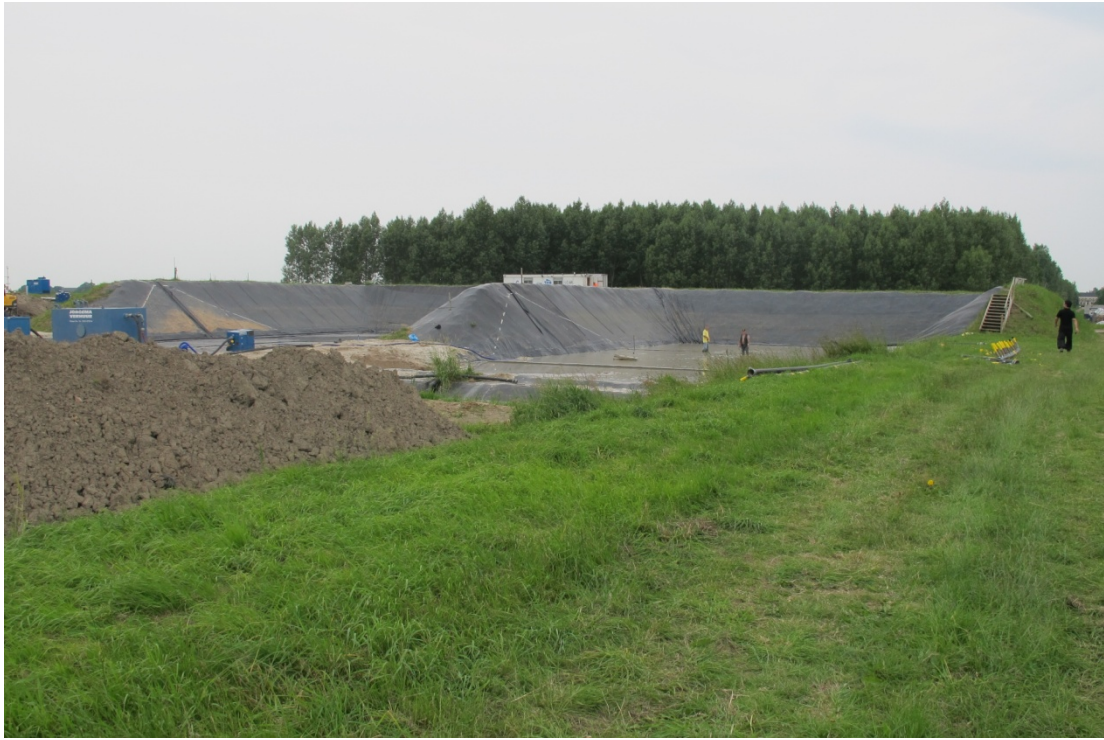
圖 3 East and west dikes 前視照片

6 月 18 日 8 點前往 Deltares 的大地工程部，並進行 IJKDIJK 動工前會議，各工作團隊報告施工方法與時程(圖 1)，本團隊由許永佳博士進行簡報，最後由 Deltares 總結施工注意事項(圖 2)，會議約在早上 11 點結束。本團隊攜帶光纖感測器與 Deltares 施工人員前往施工地點 Booneschans，於下午 4 點到達並進行勘查，現場共有三個實驗性堤防包括 East dike(圖 3 右邊)，West dike(圖 3 左邊)及 South dike(圖 4)；根據實驗方法堤防材質，此三個堤防可區分為砂質(east and west)與黏土(south)。

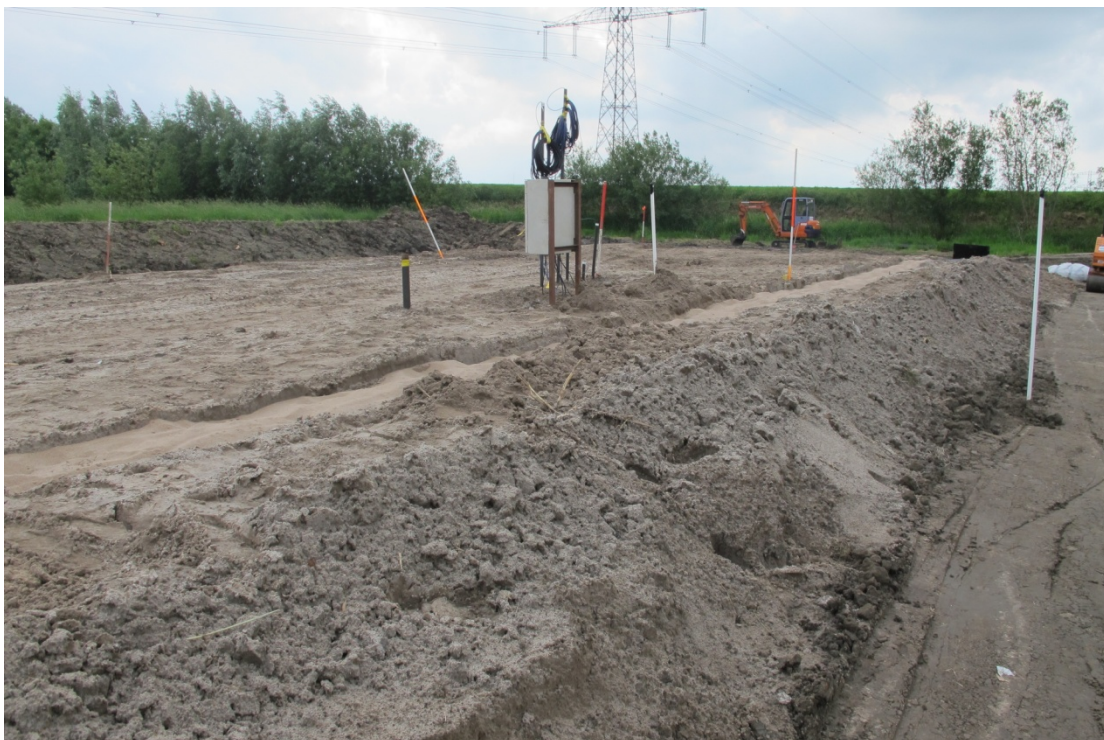
圖 4 South dike 施工前整地照片

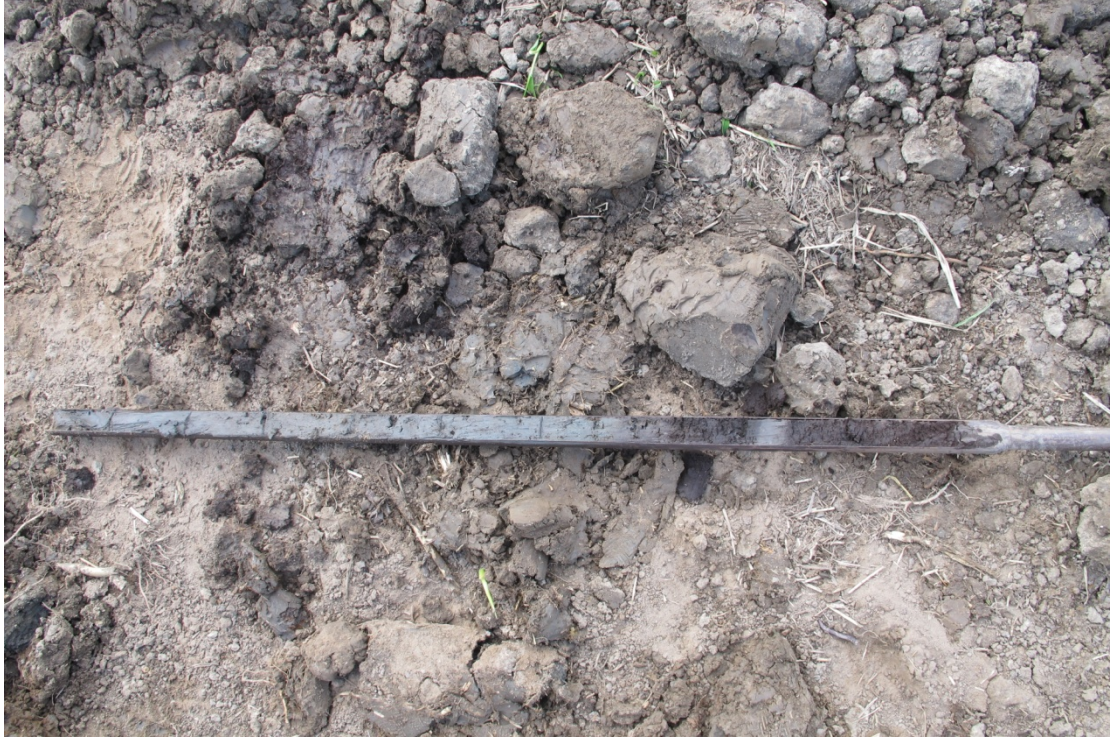
圖 5 South dike 鑽孔取樣

本團隊今日正式開始光纖感測器的組裝作業。作業開始前，本團隊先試鑽 south dike 的土樣(圖 5)，確認土壤分層之組成成分後，開始進行感測器組裝作業

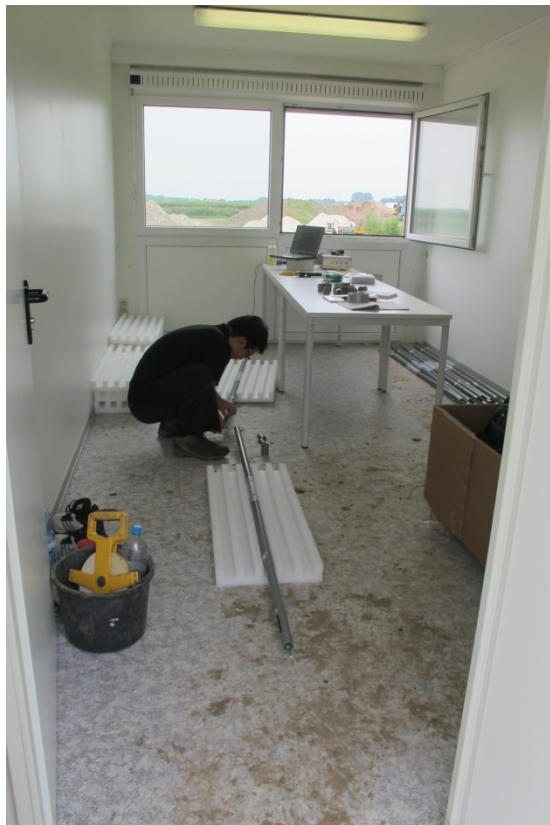
圖 6 感測器組裝

(圖 6)。於 6 月 19 至 21 日組裝 south dike 的 9 組 4 米長的光纖感測器(圖 7)，6 月 22 日至 24 日組裝 4 組 10 米長光纖感測器(圖 8)。以上感測器皆包含溫度計 (thermometer)、測傾計 (inclinometer 或 segmented deflectometer)、水壓計 (piezometer)。

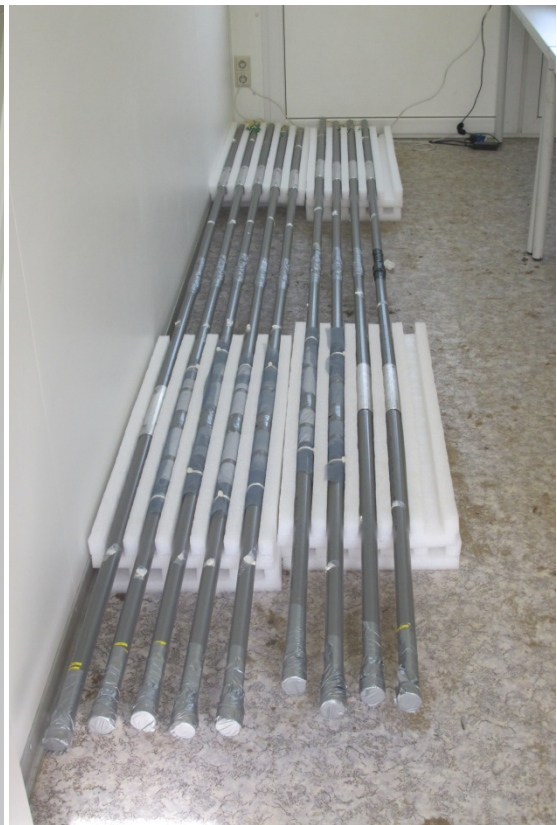
圖 7 South dike 9 組 4 米感測器組裝完成

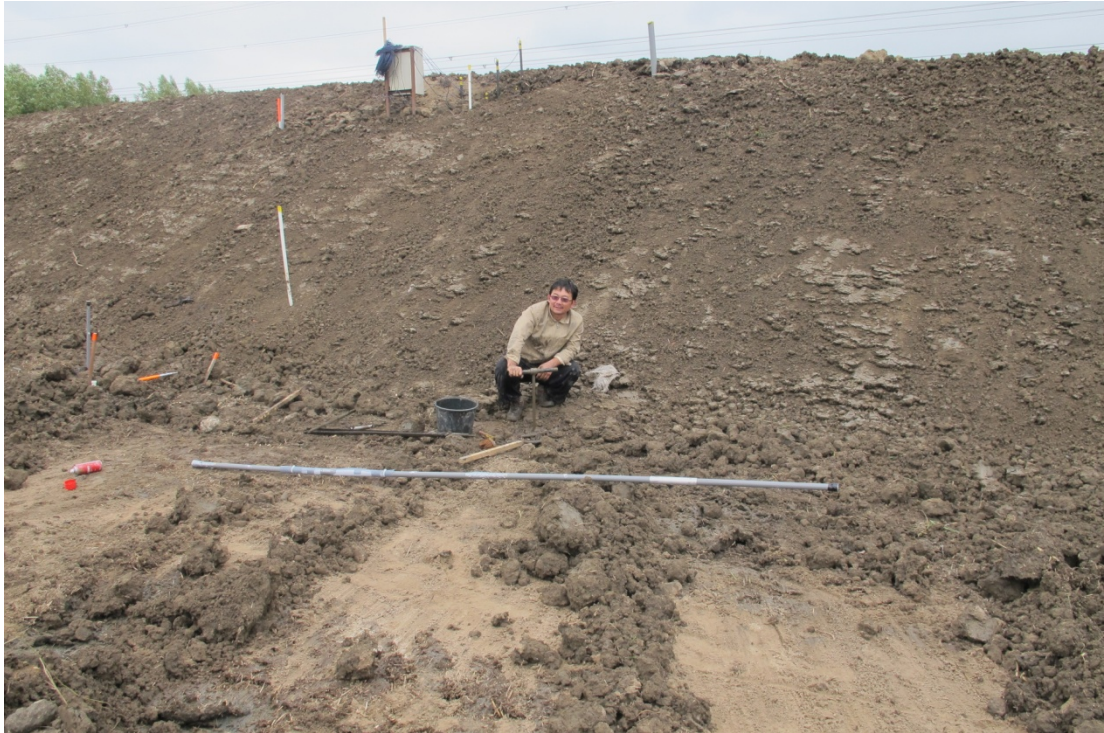
圖 9 South dike 鑽孔作業

按照施工與感測器安裝進度，6月25日及26日將9組光纖感測器安裝於south dike，首先在south dike的坡址鑽孔(圖9)，而後將光纖感測器放入鑽孔裡(圖10)，south dike之感測器安裝完成照片如圖10至圖13。

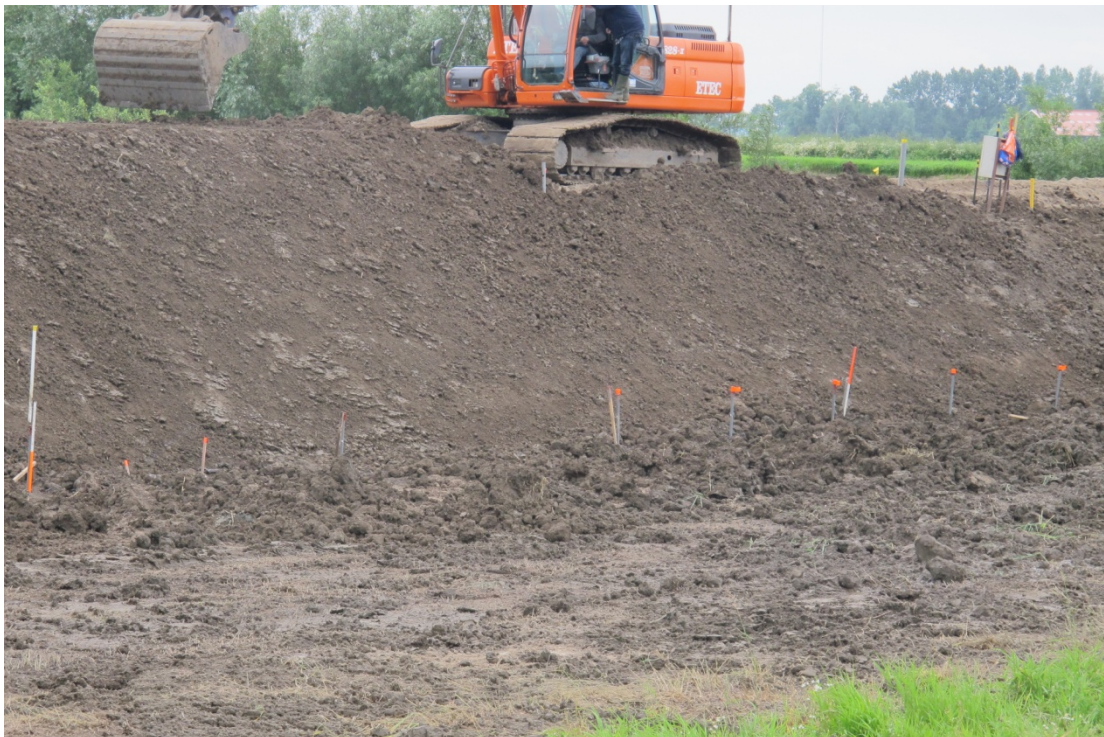
圖 10 South dike 光纖感測器安裝完成(一)

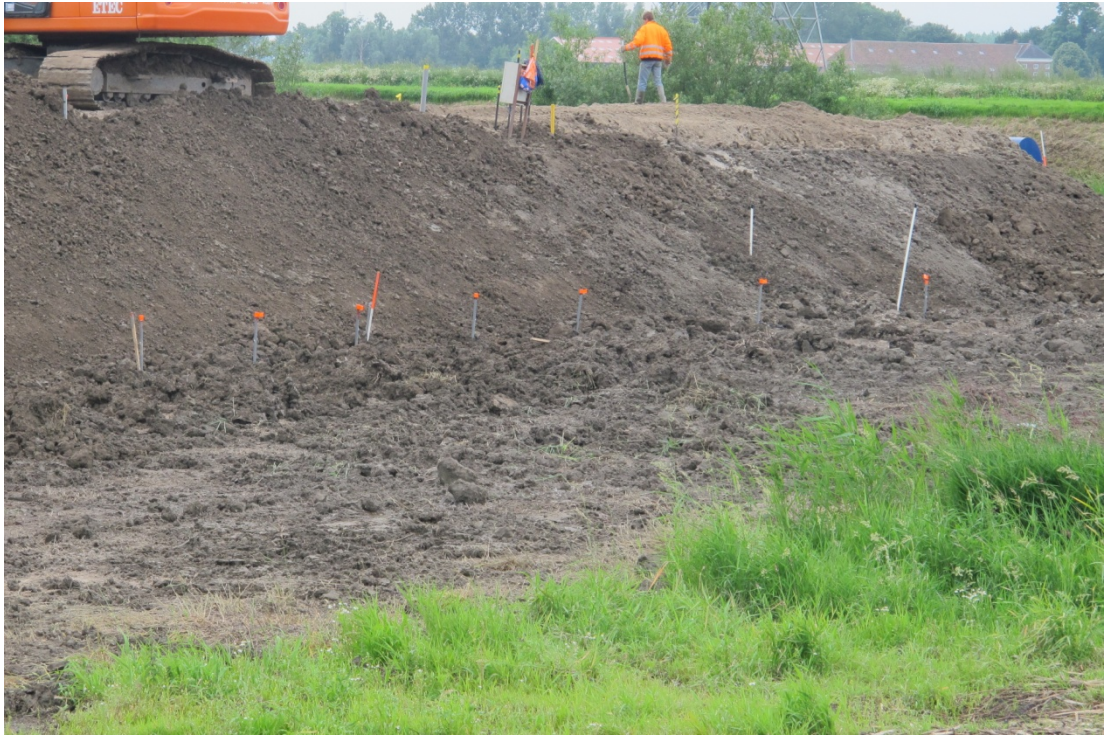
圖 11 South dike 光纖感測器安裝完成(二)

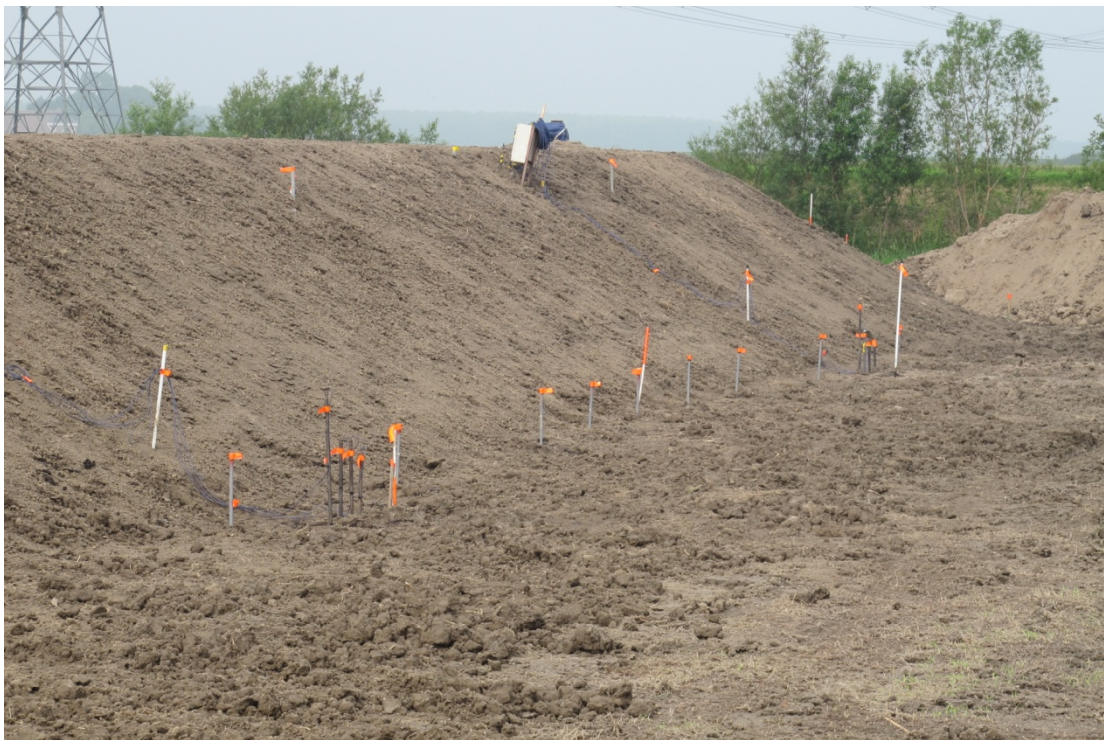
圖 12 South dike 光纖感測器安裝完成(三)

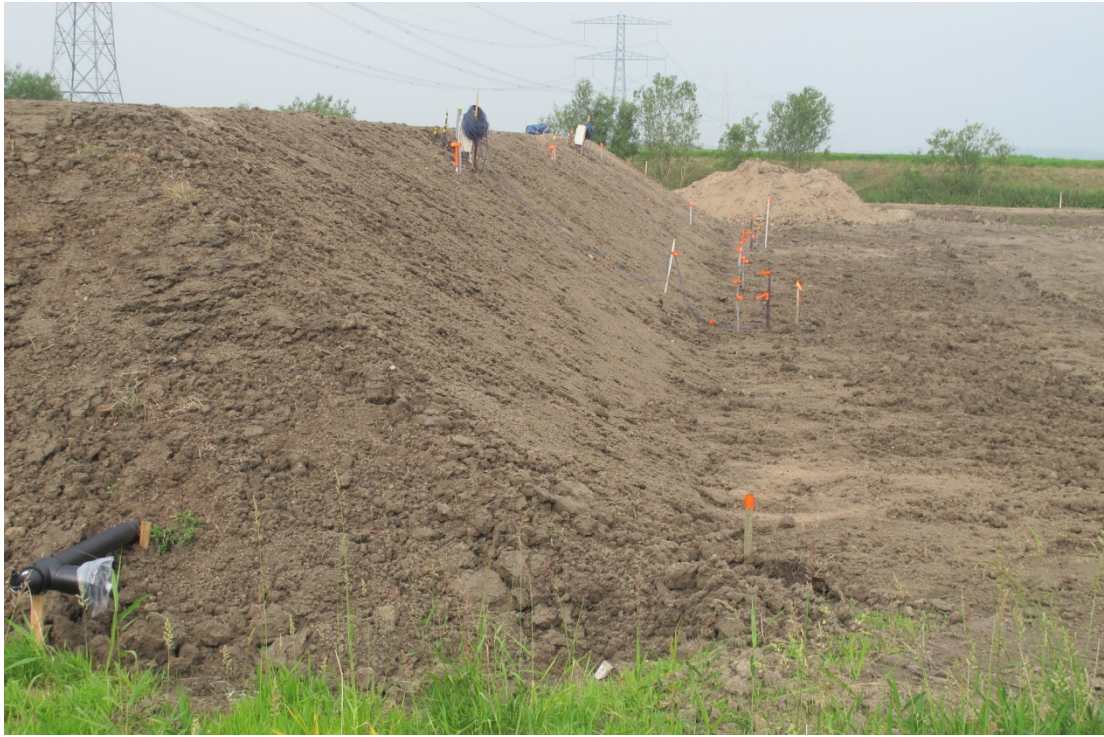
圖 13 South dike 光纖感測器安裝完成(四)

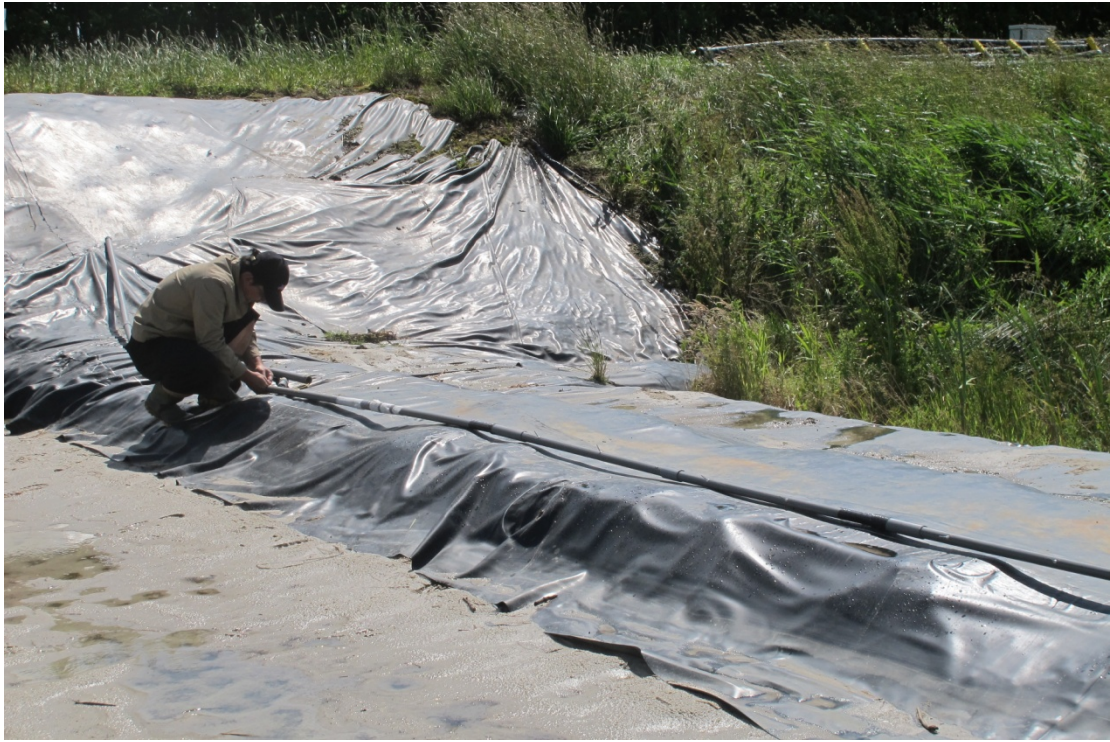
圖 14 East dike 10 米光纖感測器微調作業

本團隊於 6 月 27 至 6 月 30 日進行 east and west dike 的光纖感測器組裝微調作業(圖 14)，第一支 10 米感測器安裝完成如圖 15 至圖 17。依照施工進度分別於 6 月 28 日至 6 月 30 日放入第二至第四支 10 米感測器(如圖 18 至圖 21)。圖 22 為 IJKDIJK 所有工作團隊的招牌，交通大學防災與水環境研究中心(DPWE)位於中央。

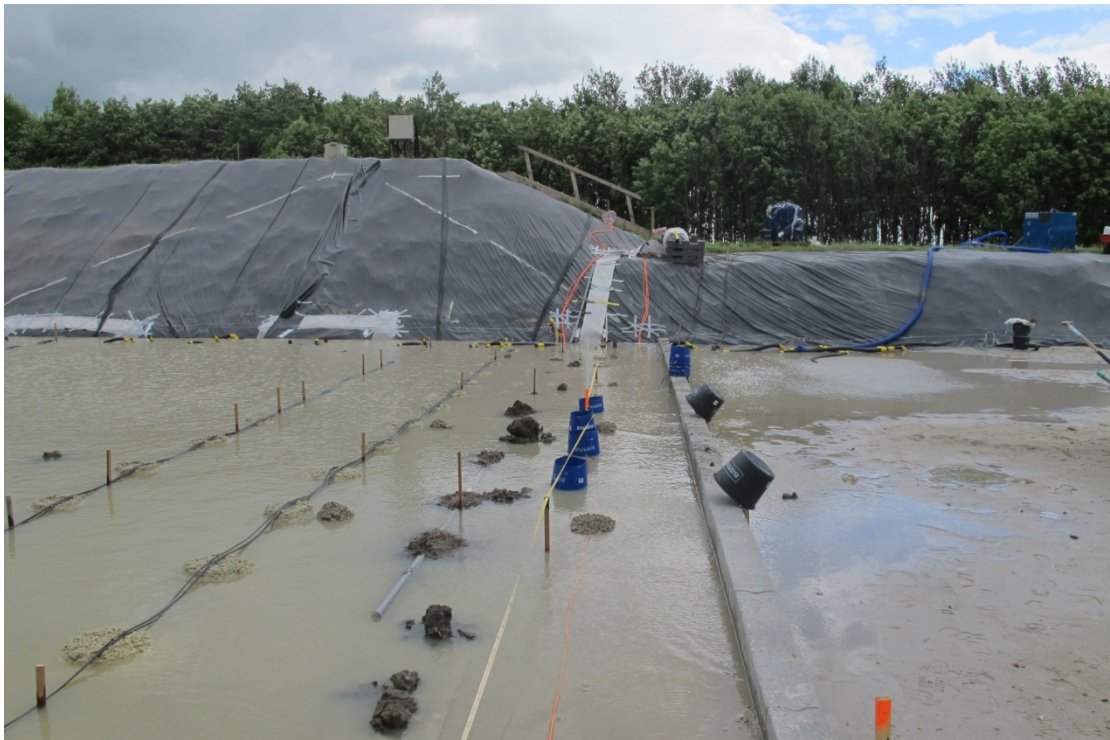
圖 15 East dike 10 米光纖感測器安裝完成(一)

(光纖感測器位於圖中 PVC 管內)

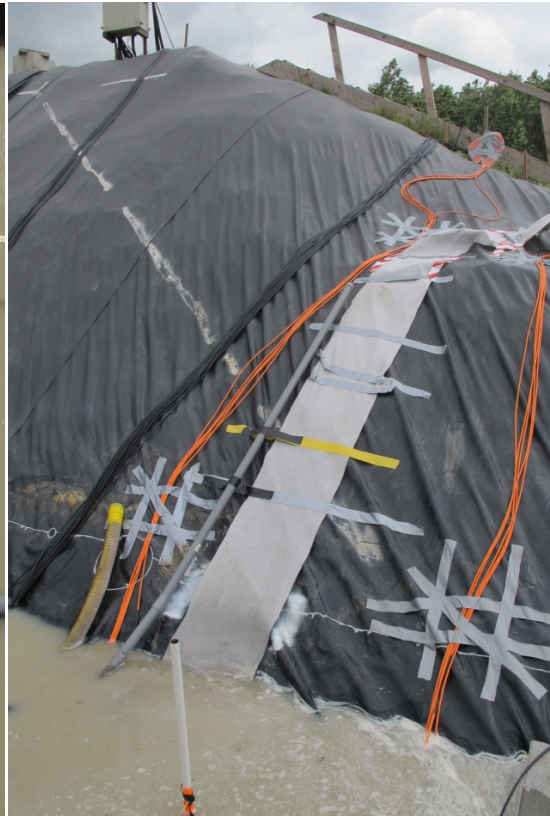
圖 15 East dike 光纖感測器安裝完成(二) 圖 16 East dike 光纖感測器安裝完成(三)  
(光纖感測器位於圖中 PVC 管內) (光纖感測器位於圖中 PVC 管內)

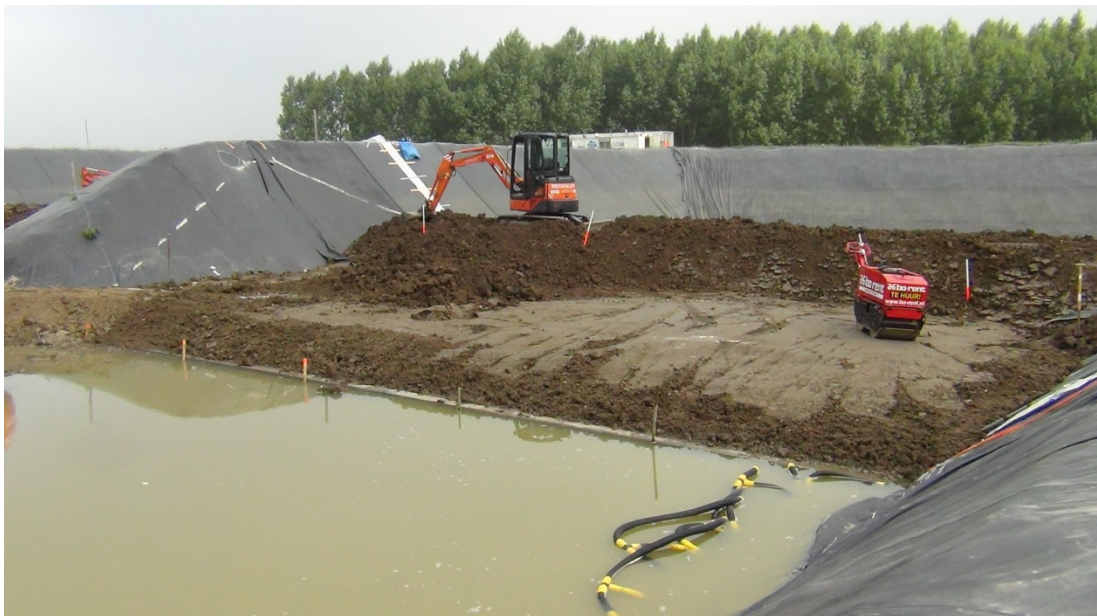
圖 17 East dike 黏土層施工(第一支感測器位於黏土層下方)

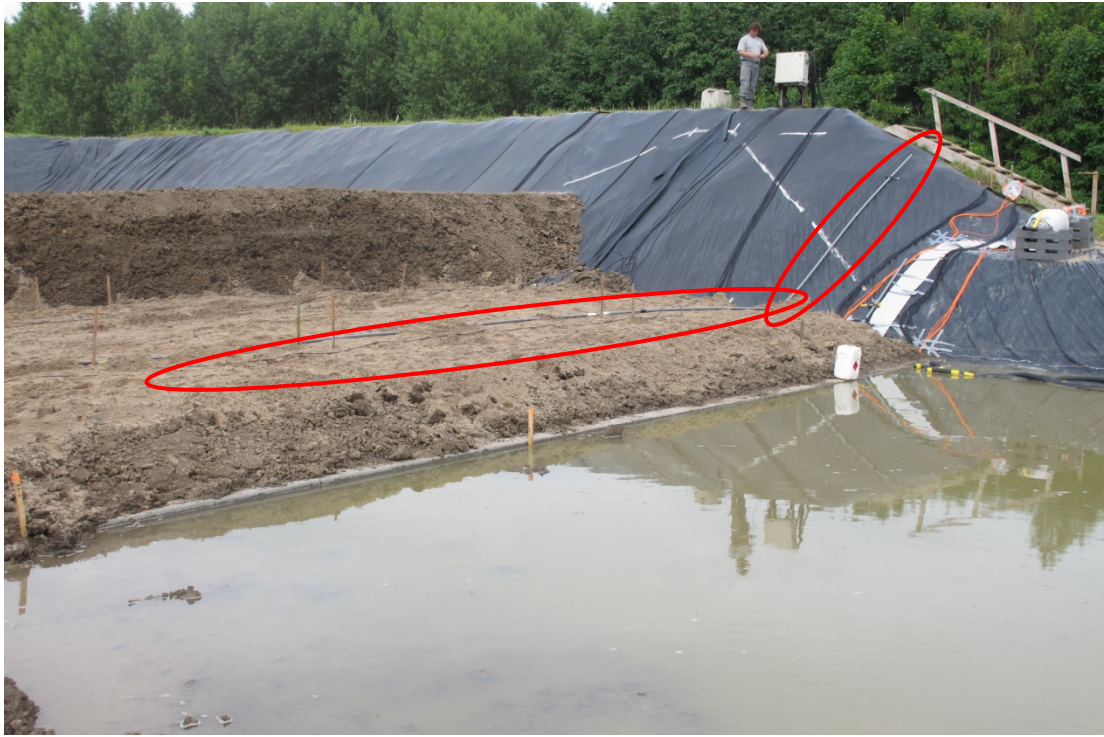
圖 18 East dike 第二支感測器安裝完成(一)

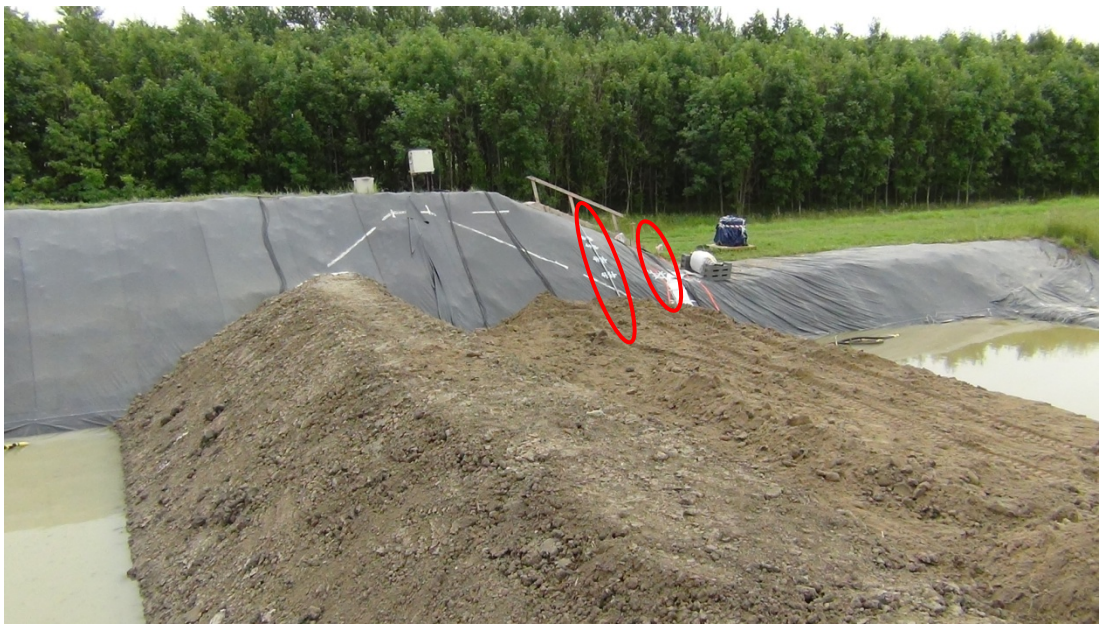
圖 19 East dike 第二支感測器安裝完成(二)

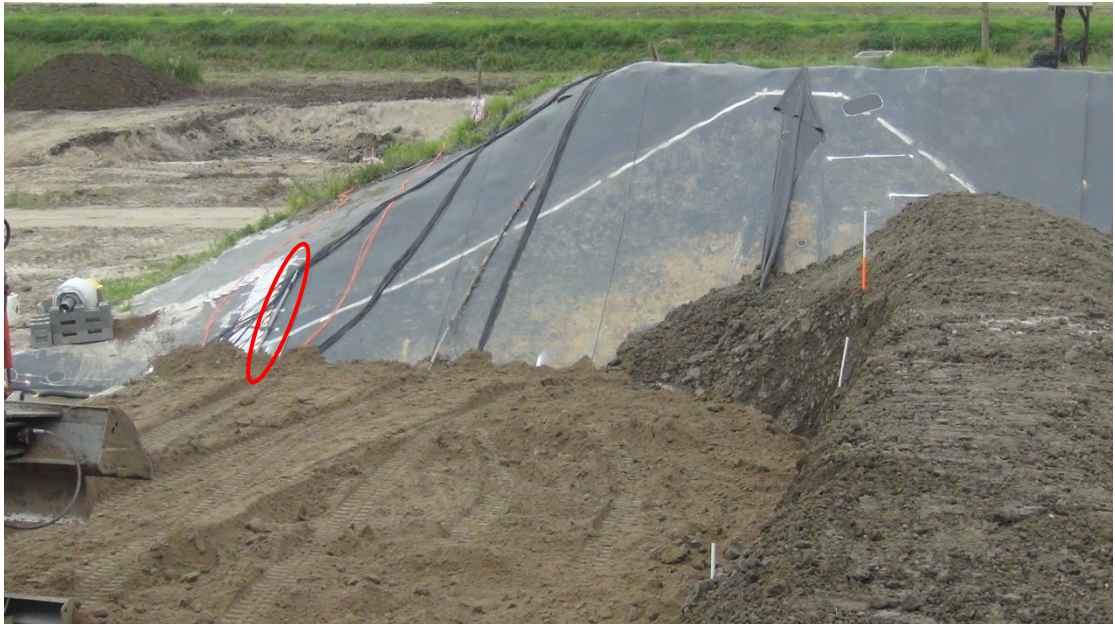
圖 19 第三支感測器安裝完成於 West dike(如圖左方白色不織布右邊的 PVC 管)

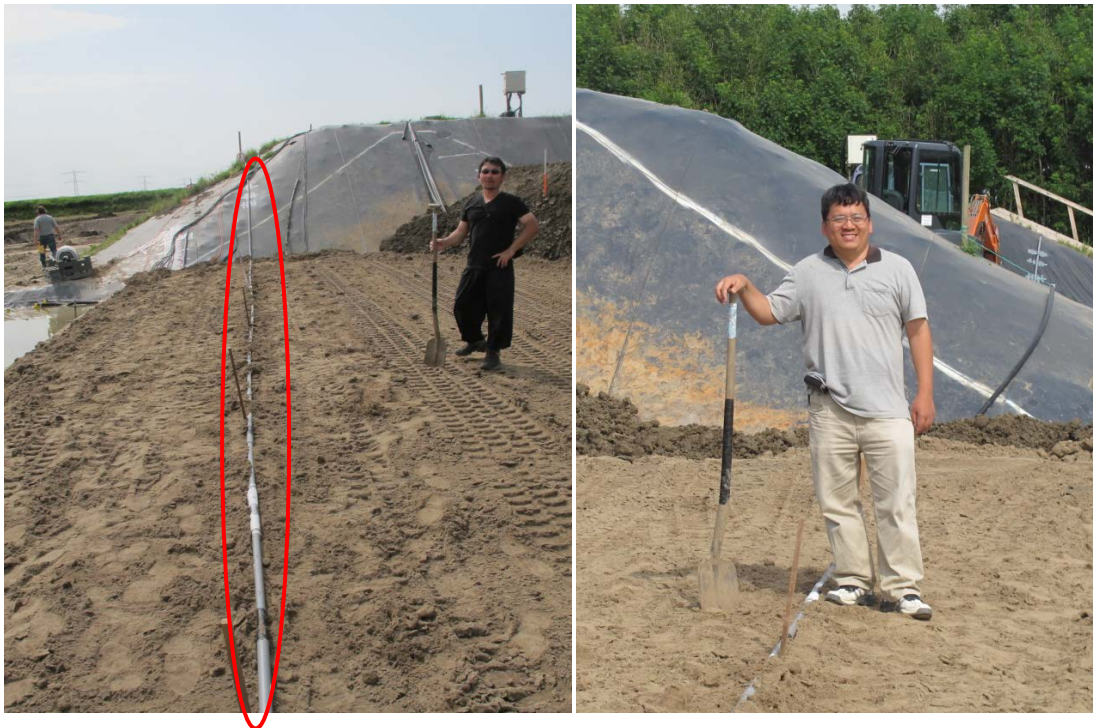
圖 20 與圖 21 第四支感測器安裝完成於 West dike

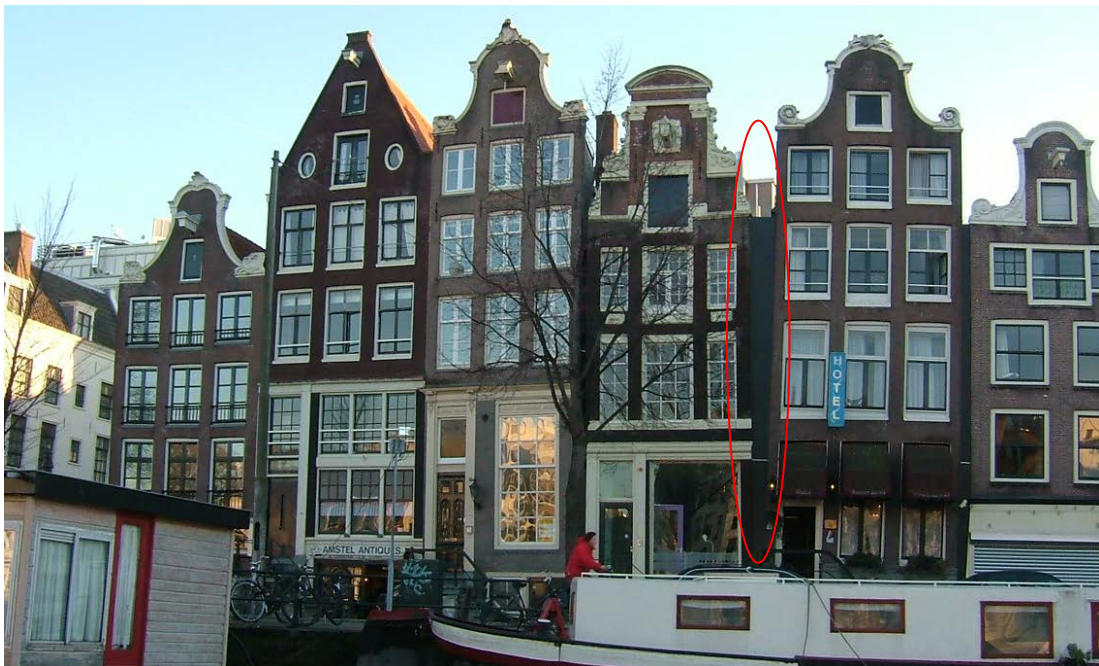
圖 24 地層差異沉陷對建築物造成威脅

7 月 2 日上午參觀荷蘭阿姆斯特丹之地層下陷觀測儀器(圖 23)。台灣西南沿海一帶與荷蘭阿姆斯特丹相同，皆遭受嚴重之地層下陷災害，台灣因地下水超限使用有關，因此地層下陷在小區域之空間分布較為均勻；但荷蘭地層下陷的主要原因主要為地下有深厚的有機質土壤分解所造成，建築物負荷下造成不均勻的沉陷，此差異沉陷量將對建築物造成很大之威脅(如圖 24)。針對地層差異沉陷，阿姆斯特丹市政府在各重要街口及沉陷量大的街道進行監測，以全測站(total station)監控各建築物、邊牆相對於地表的絕對位置，用以判斷建築物差異沉陷的情形並加以預防。此外全測站可用於捷運地下隧道開挖的變形量監測。
