# 金浦外站場站查核出國報告

服務機關：交通部民用航空局

派赴國家：韓國首爾

出國期間：101 年 11 月 4 日至 11 月 7 日

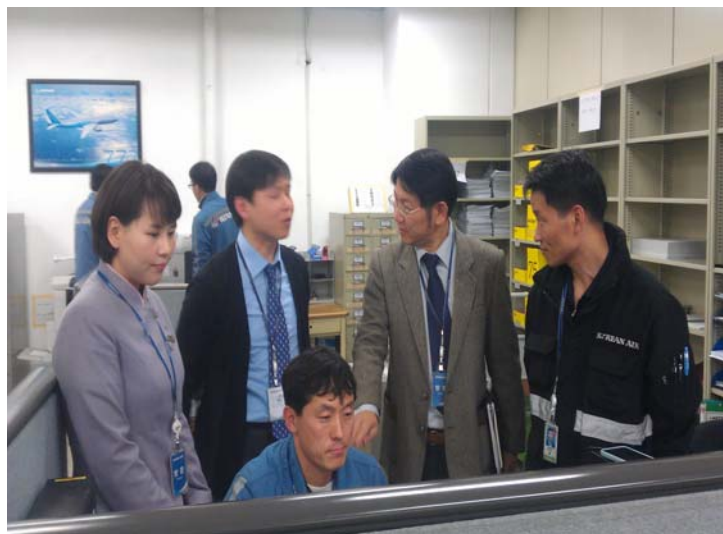
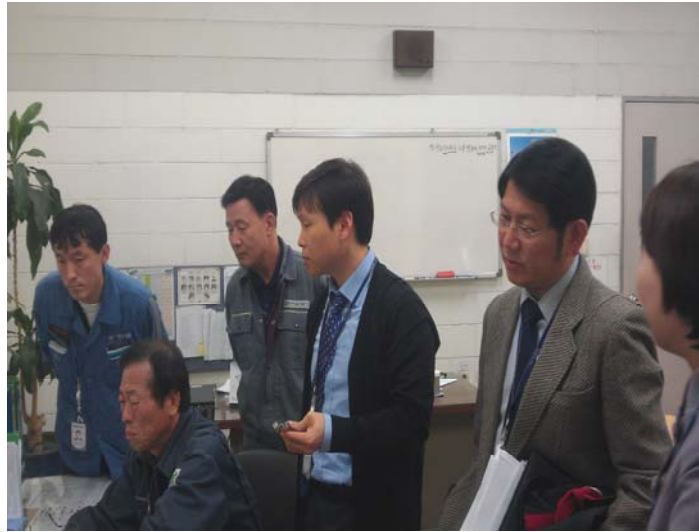
1. 手冊文件：本站委由韓航負責簽放，停機線查詢技術手冊透過手提電腦上網查詢電子化文件。
2. 委託代理維護：本站無外派機務代表，委由大韓航空全代理。大韓航空機務經理為，該站目前授權簽放人員共計 B737-800 10 員，抽查 4 位授權簽放人員(含 CI260/261 班次簽放人員)訓練紀錄及資格，年度規定 RVSM, ETOPS, CATII/III, DE/ANTI-ICING, ENGINE RUN-UP REFRESH 等複訓均符合，除/防冰複訓已於今年 9 月底完成。情況正常。

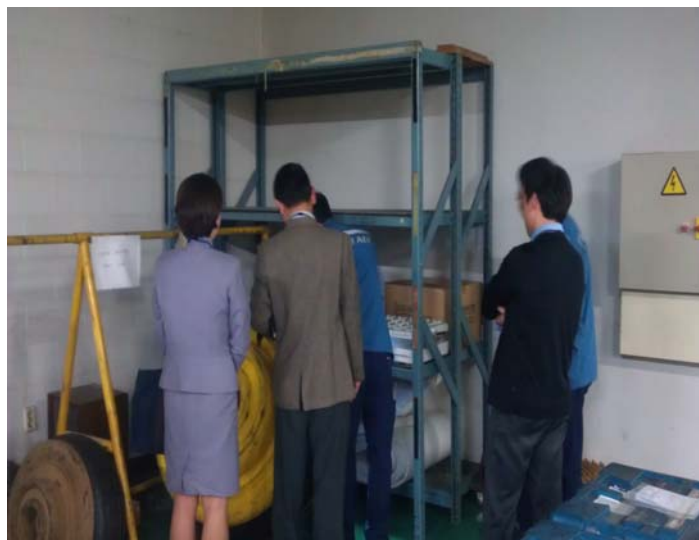
3. 器材：大韓航空共有 50 架 Boeing737-800/900 機型飛機，分布在釜山、仁川、金浦三處機場都有飛機維護棚廠，其中以仁川棚廠為最大，金浦棚廠可同時容納兩架 Boeing737-800/900 型飛機，金浦場站雖為韓航國際線機場，但主要運量還是以此 Boeing737-800/900 機型運作國內線航班，且發動機型別為 CFM56-7B，與華航完全相同，故已俱備相當 B738 機型運作經驗及庫存器材，華航在此站僅存放鼻、主輪胎各一，及一套各呎吋液壓軟管更換組件，棚廠地下室器材存放之空間有溫、溼度監控設備，存儲除環境良好。

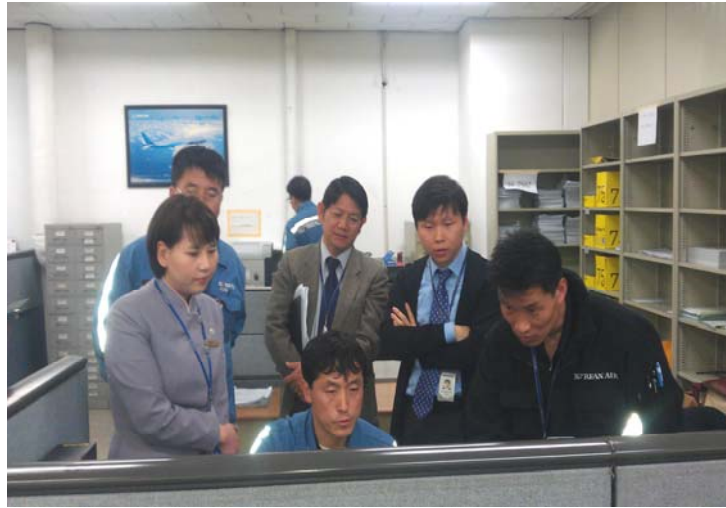
4. 裝備工具：抽查大韓航空校驗工具管理，如扭力磅表校驗管制情況正常。
5. 透過網路進入華航 EMO 網頁：取得相關飛機技術文件及安全資訊，現場抽查透過網路下載及列印功能均正常。

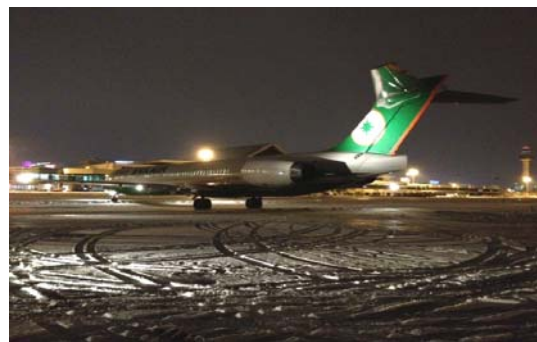
(五)機坪作業：每週三 BR156/155 班次時間帶在晚上，且停機在 REMOTE BAY(編號 212 位置)，現場檢查作業發現機場照明不足涵蓋飛機停機作業範圍，故要求向機場公司 (KAC )反映改善。

長榮航空公司已反映機場公司 (KAC )，機場公司表示會在 EVA 週三晚班機作業時，加強本班機固定使用之 ROMOTE BAY NO. 212 附近之照明設備，目前照明狀況已較日前改善。(如下圖照片)。

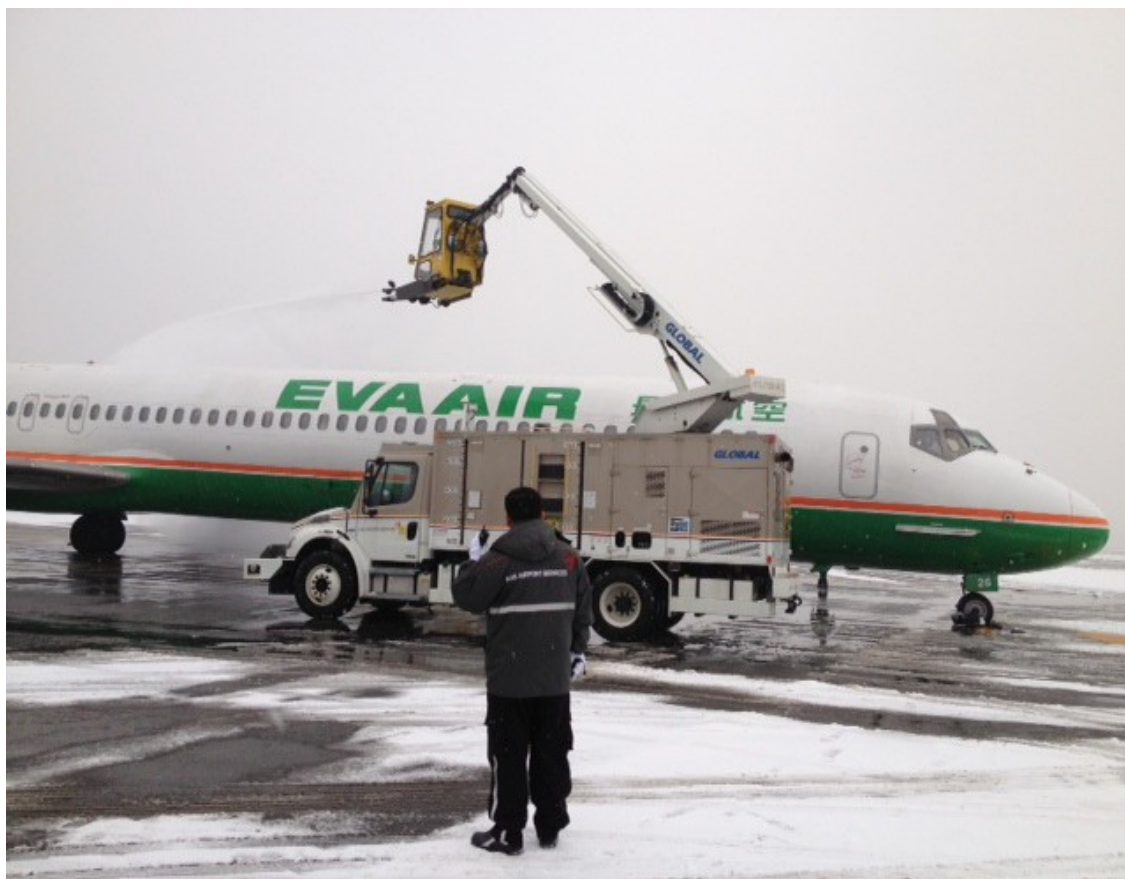
(除/防冰液噴灑過程)

金浦站主任已在 11 月底立即對韓亞航地勤代理公司提出要求，對金浦站除冰人員進行相關訓練，並提供 EVA GMM CHAPTER 21 COLD WEATHER OPERATION POLICY AND PROCEDURES 加入為訓練教材，並於 DEC/04/2012 完成訓練(附錄一)。並在 12/22 日 BR155 航班，首次執行此除冰作業，韓亞航授權人員也依規定於作業時於機邊監督(附錄二)。

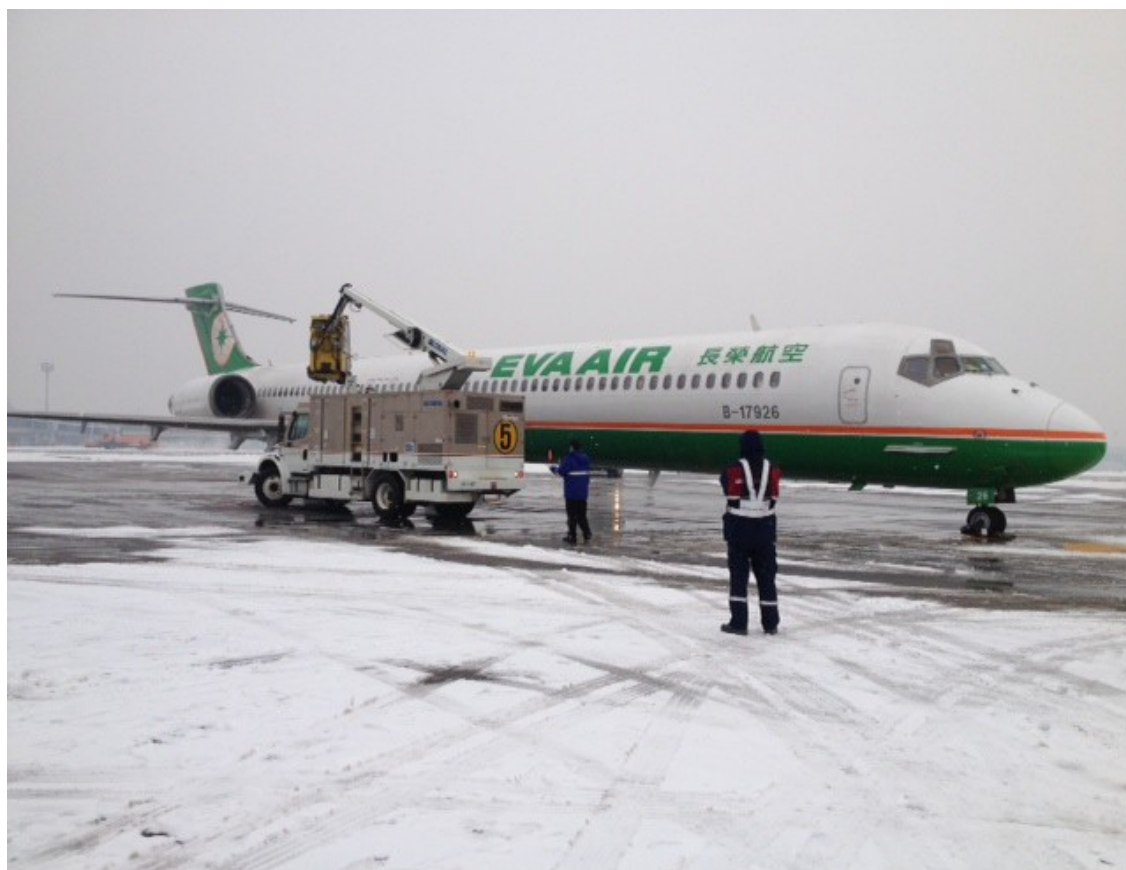
(除冰車指引人員及在旁監督之機務)
