# 出國報告（出國類別：考察）

## 北京首都機場暨呼和浩特白塔機場參訪

服務機關：桃園國際機場股份有限公司

## 二、北京首都國際機場中央跑道兩端應急搶修工程

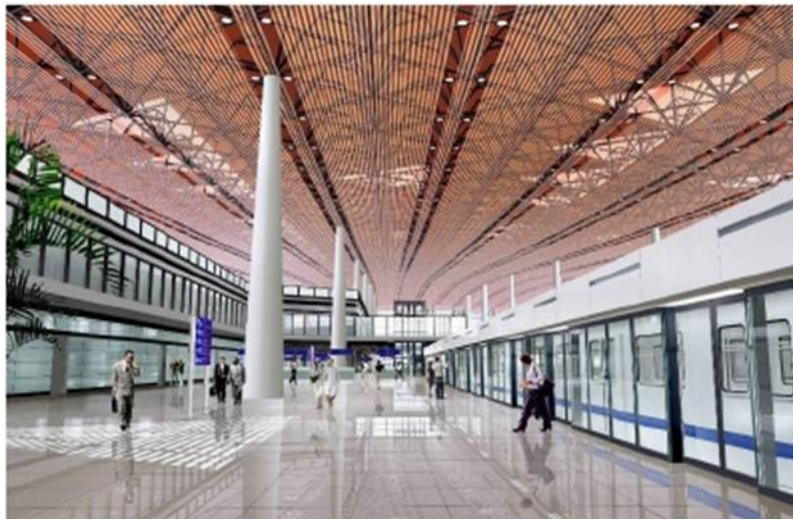
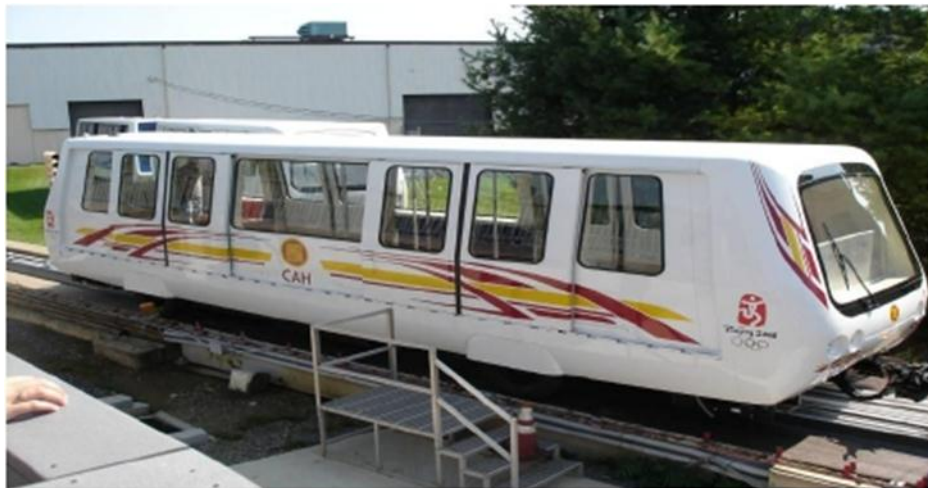
#### (4) 自動電車系統

北京機場 T3 之 APM 系統 (Auto People Mover System)，造價約 9.6 億人民幣。是一套無人駕駛的全自動旅客運輸系統，負責在 3 號航站樓 C 區、D 區及 E 區間的旅客運輸工作。

APM 系統每兩節車廂編為一組，每節車廂長 12 米，寬 2.8 米，可以容納 80 人。單方向運力可以達到 4100 人/小時。

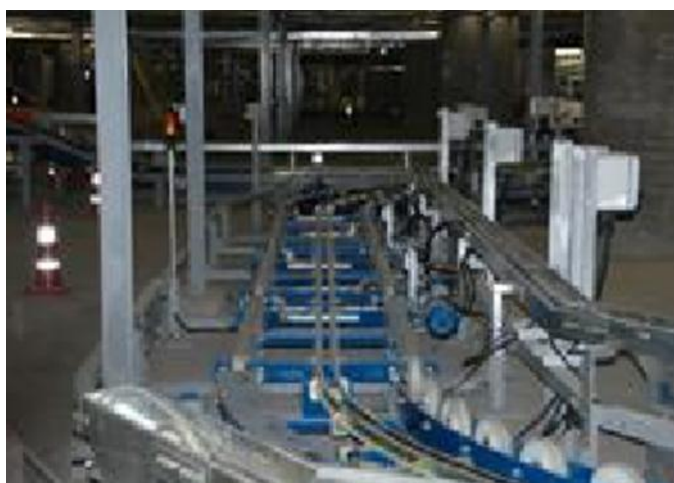
## (5) 行李輸送系統

北京機場 T3 行李系統造價約 20 億人民幣，是目前世界上最先進的行李處理系統。系統內線路總長 60 公里，行李傳輸速度最高可達 10 米/秒，每小時可以處理行李約兩萬件。

T3 行李系統系統安裝了世界上最先進的無線射頻識別系統，行李在運送過程中不論走到那裡都會被監控和鎖定。另為了保障航空安全，T3 行李系統安裝了五級安檢系統。T3 行李系統安裝了二百多個攝像頭，基本覆蓋了所有區域，從業人員可以在監控中心隨時觀察行李的去向。

另 T3 共有 17 個行李提取轉盤：轉盤編號分別為：30～33、35 ～ 42、45～49。

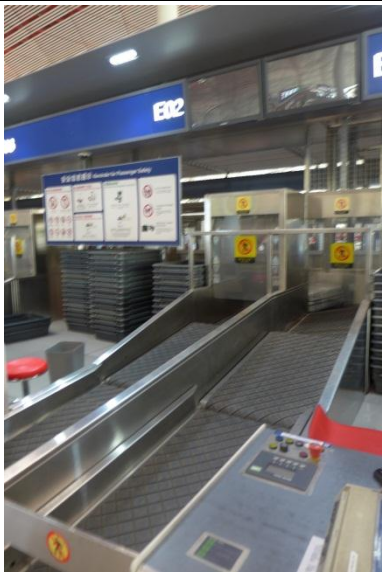
| <p>Check in 報到行李輸送帶</p> | <p>行李輸送帶為使行李可順利輸送，後端為傾斜面</p> |

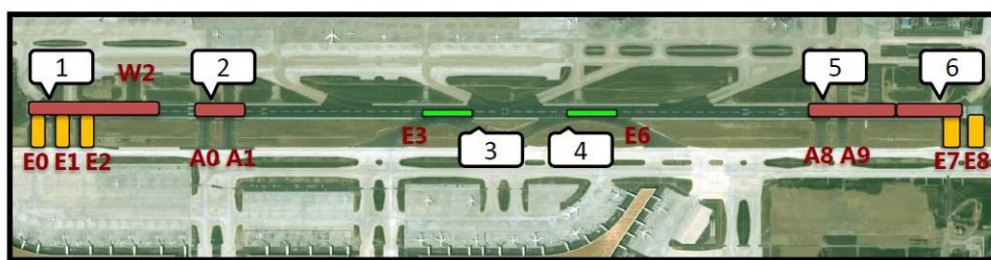
## 2.工程主要内容介绍：

北京首都機場中央跑道主要損壞形式為車轍、裂縫及燈光電纜切槽造成。病害區域中、下層發生鬆散與瀝青含量變化，致瀝青混合料極不穩定，極易誘發瀝青表層之車轍、擁包及推移現象。中央跑道兩端(即圖面上之 1、2、5、6 區域)其道面病害特別嚴重，經北京首都機場機場建設部會同飛行區管理部、施工單位、設計單位及空管等相關單位召開多次專題會議，施工方案為：先銑刨 21cm 全厚度道面(全深度銑刨)，再攤鋪兩次基層瀝青至 21cm(原高程)供航機起、降運行，整體完成後再銑刨表層 6cm 瀝青，攤鋪 SMA 改性瀝青。

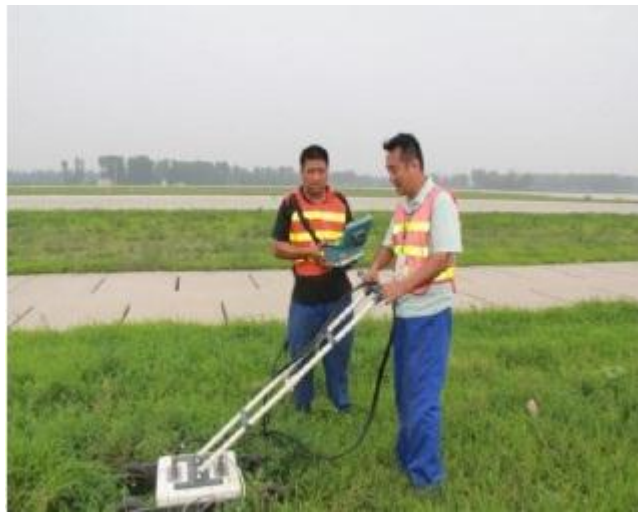
#### (5)地下管線保護措施

- a.根據電纜探測結果，中央跑道施工區域內除燈光電纜外，沒有其他電纜。
- b.為確保燈光電纜安全，在整體銑刨攤鋪前，已完成電纜下沉工作，確保銑刨攤鋪階段不會對燈光電纜造成影響。
- c.施工單位儲備備用線纜，確保及時應對突發事件。

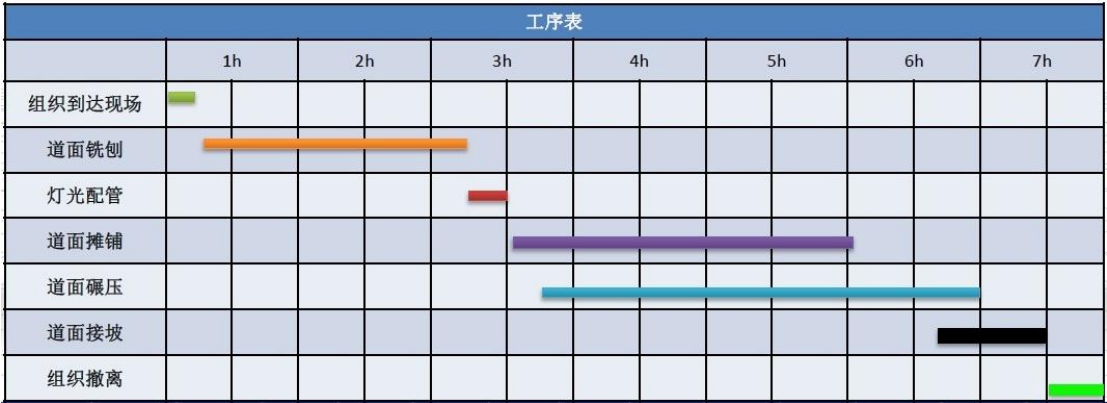
(6)跑道道面平整度恢復

此次工程跑道區域為三層(21cm)銑刨攤鋪，為保證工程質量減少道面接縫，每日計劃銑刨攤鋪 80-100m，但由於施工時間限制，只能攤鋪兩層底層瀝青至原高層，整體完成後再銑刨表層 6cm 瀝青，攤鋪 SMA 改性瀝青。每日採用接坡形式恢復跑道平整度。
