關島 CABRAS 電廠#2 機汽機 N1-Packing Ring 更換報告

服務機關：台灣電力公司電力修護處

關島 CABRAS #2 機高壓 TE 端外格蘭洩漏蒸汽嚴重，已影響#1 軸承及潤滑油溫度，並影響潤滑油油質，有可能造成運轉上之危險，因次廠方決定利用此次停機予以更換外格蘭汽封。在吊出外罩、拆卸格蘭外蓋後取出所有 packing ring，檢視拆卸之汽封有些汽封片已有磨損，因此更換 R-1 及 R-2 兩級汽封片。因 R-1 下半 Packing Ring 之 butt clearance 太小，因此將 packing ring 拆出一片，研磨調整間隙至 1.80mm 再回裝。

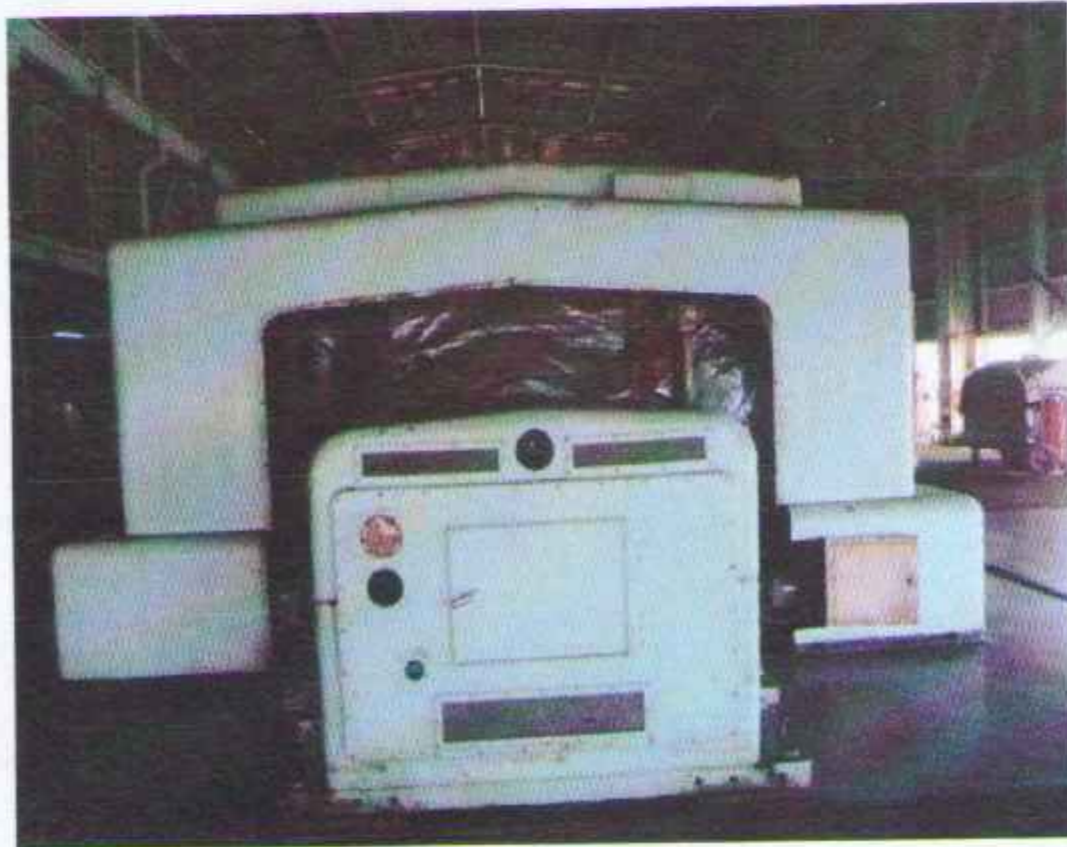
外罩拆吊

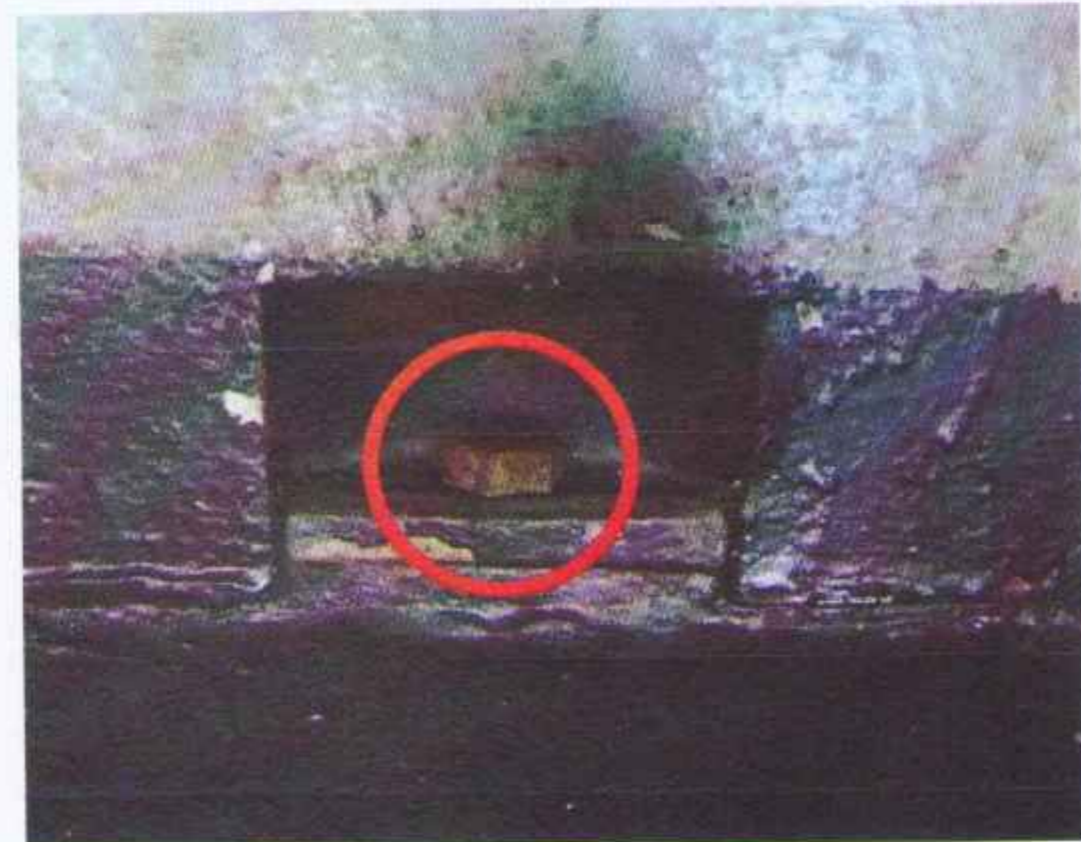
外罩螺絲拆卸

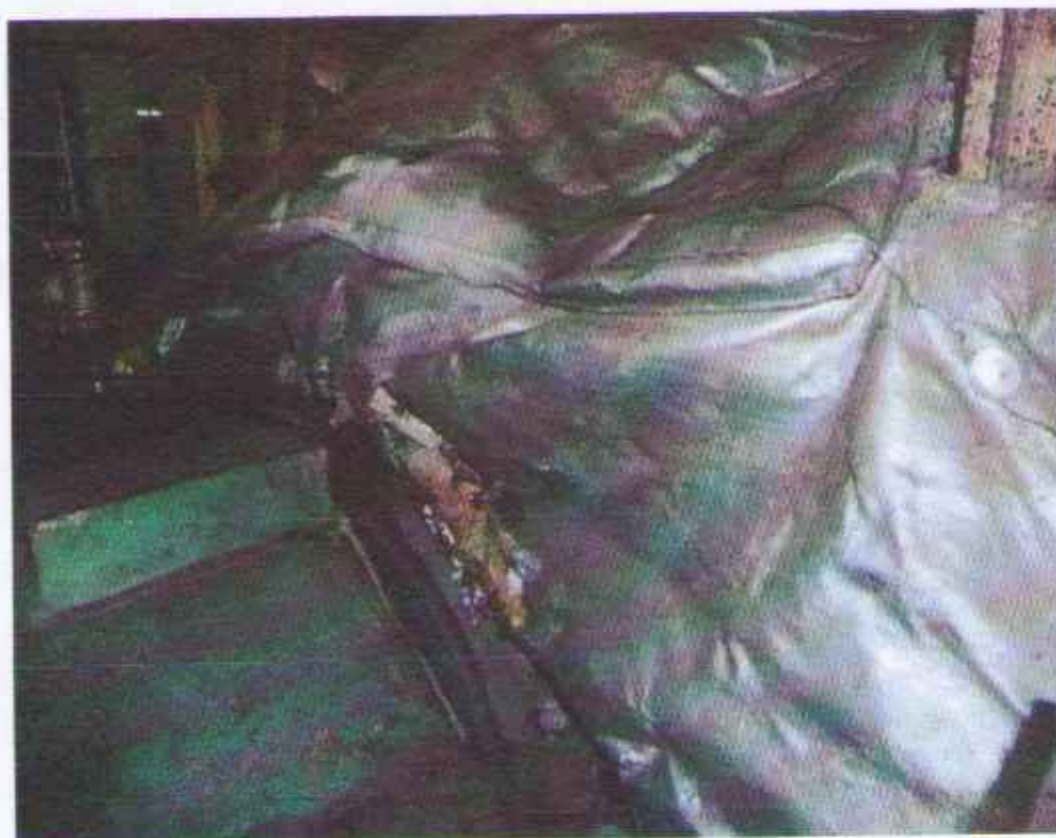
保溫拆卸

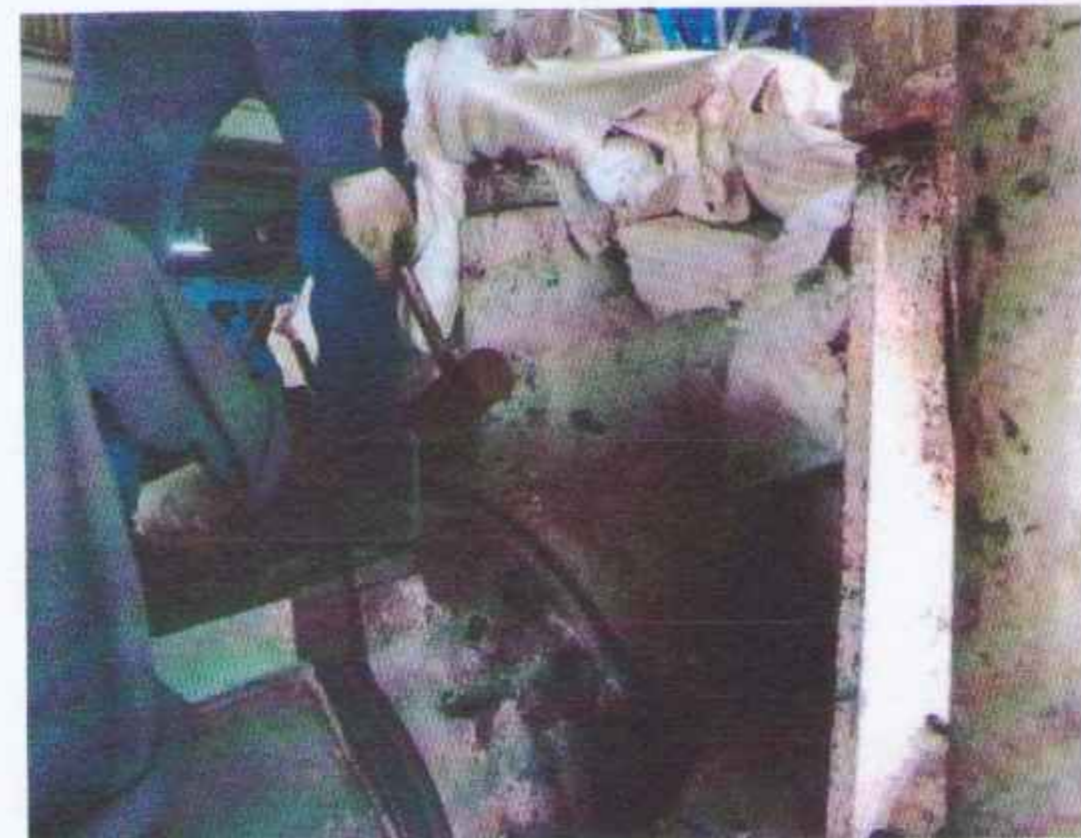
外蓋螺絲拆卸

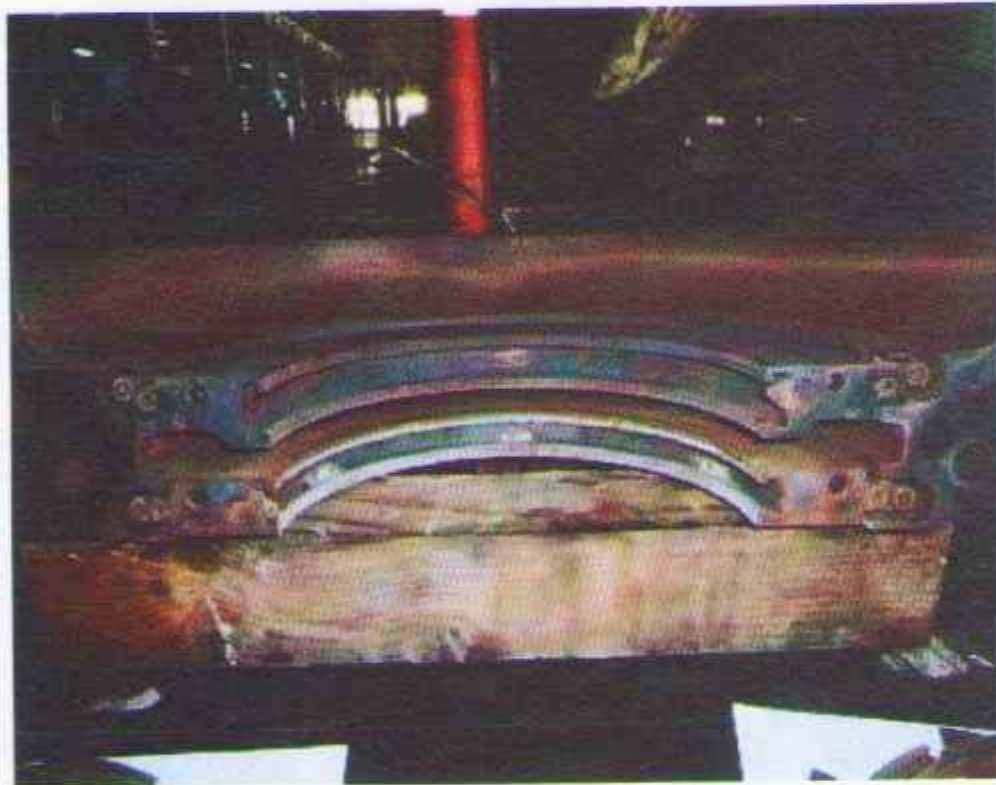
N1 上蓋吊出

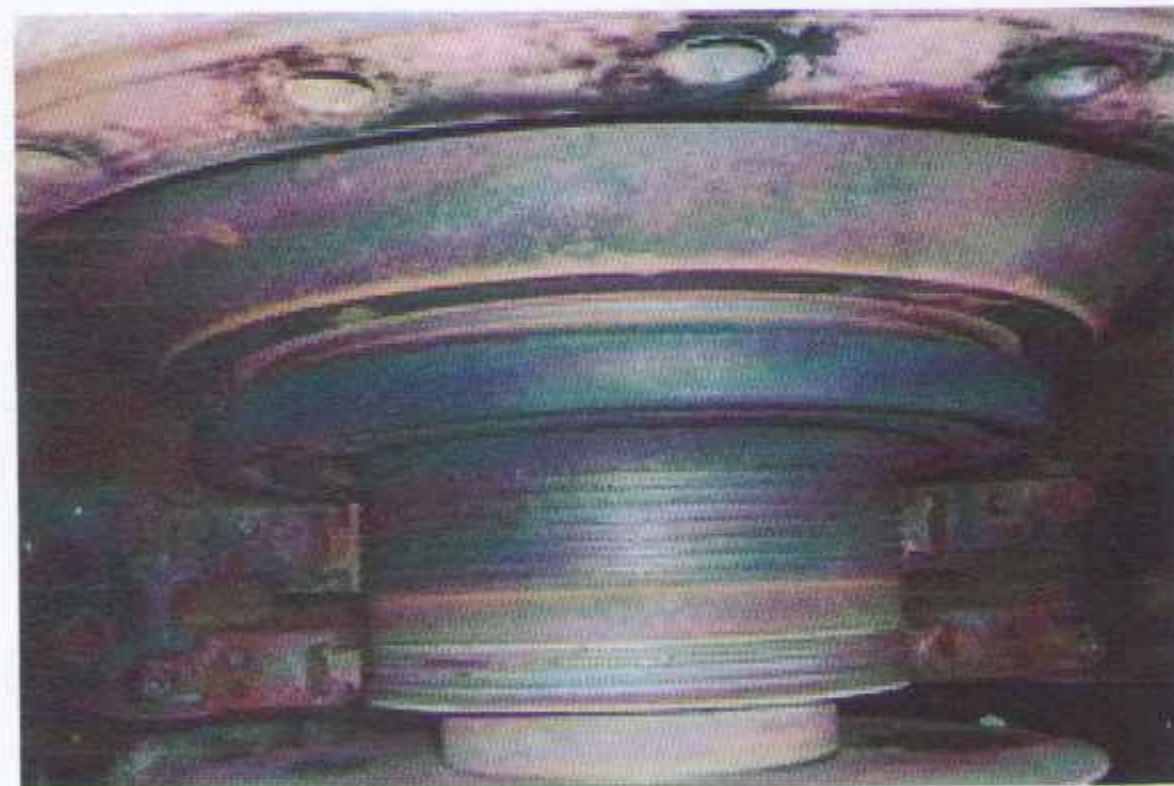
N1 下半外蓋

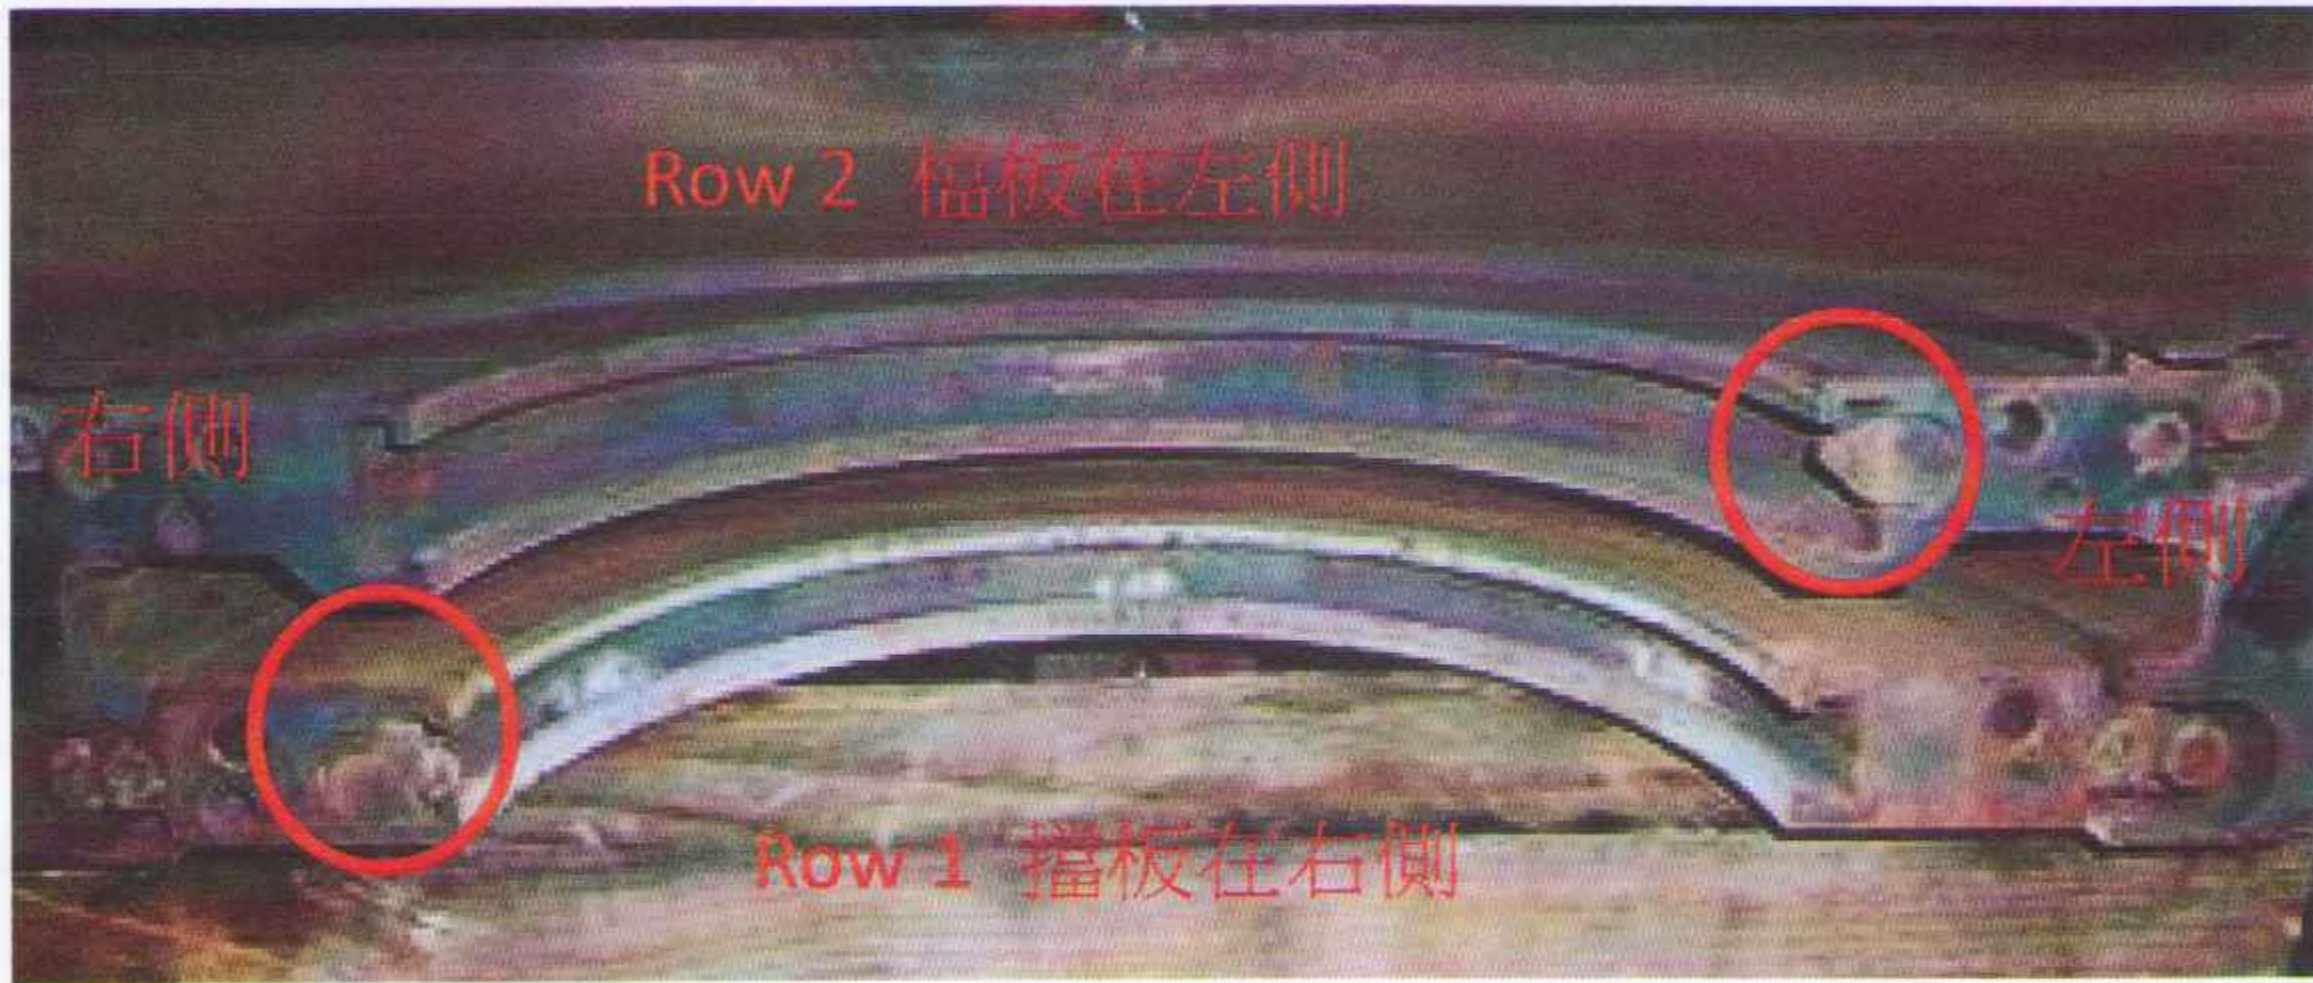
P1

N1 上半外蓋

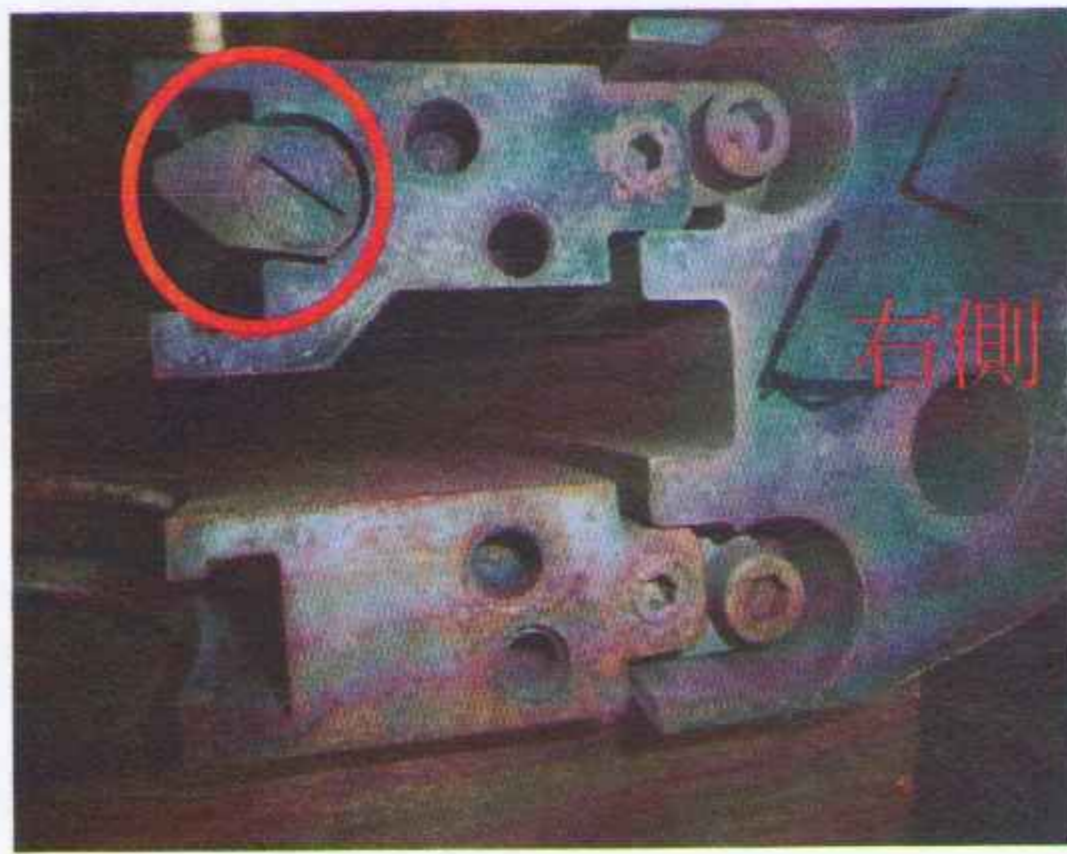
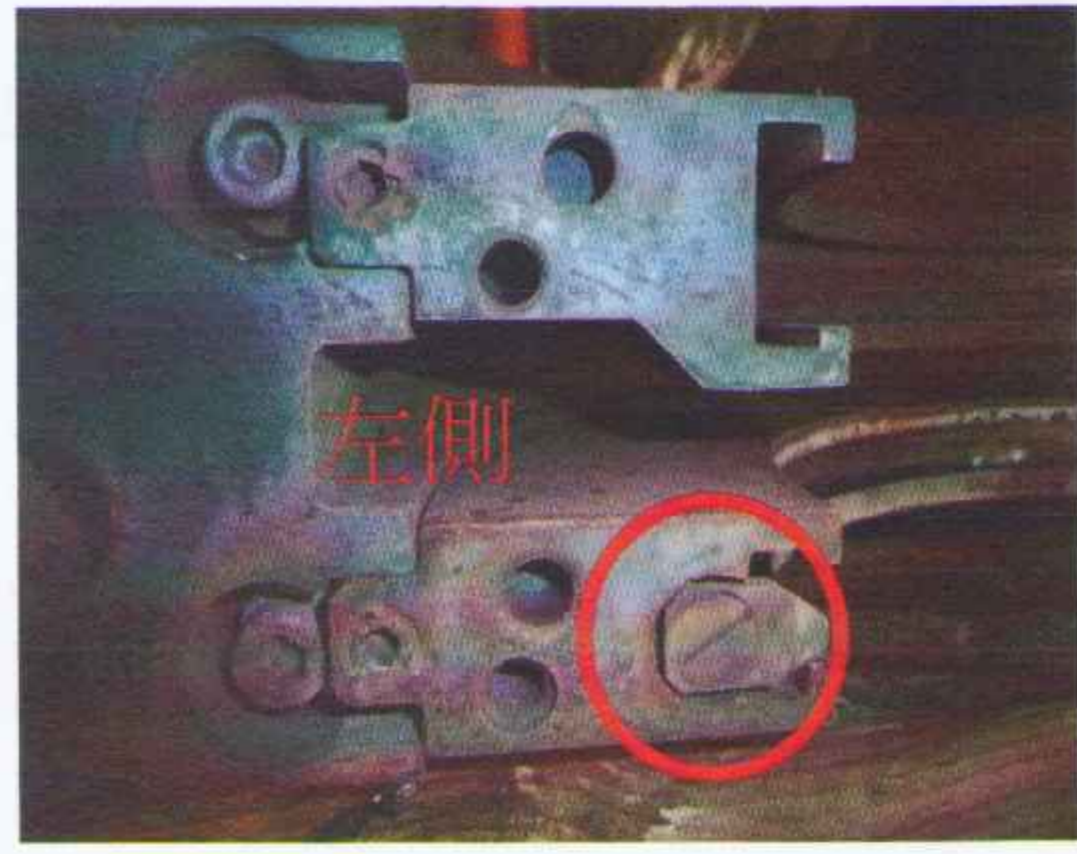
Row 2 檔板

Row 1 檔板

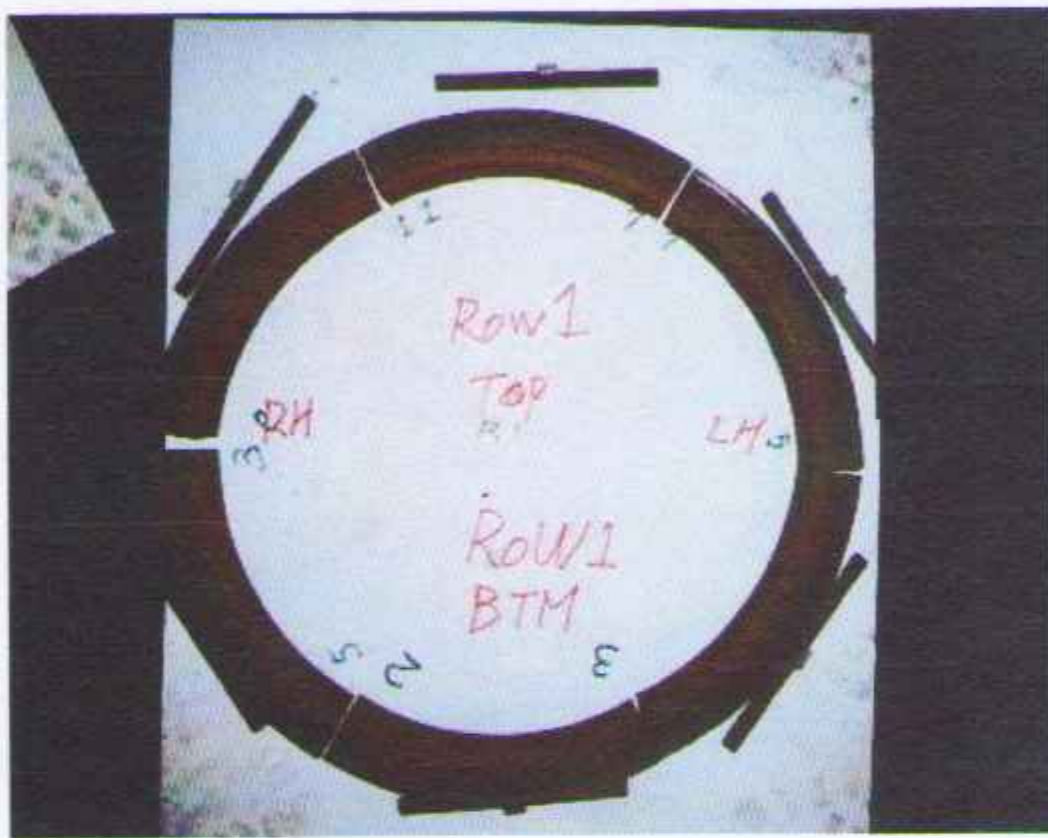
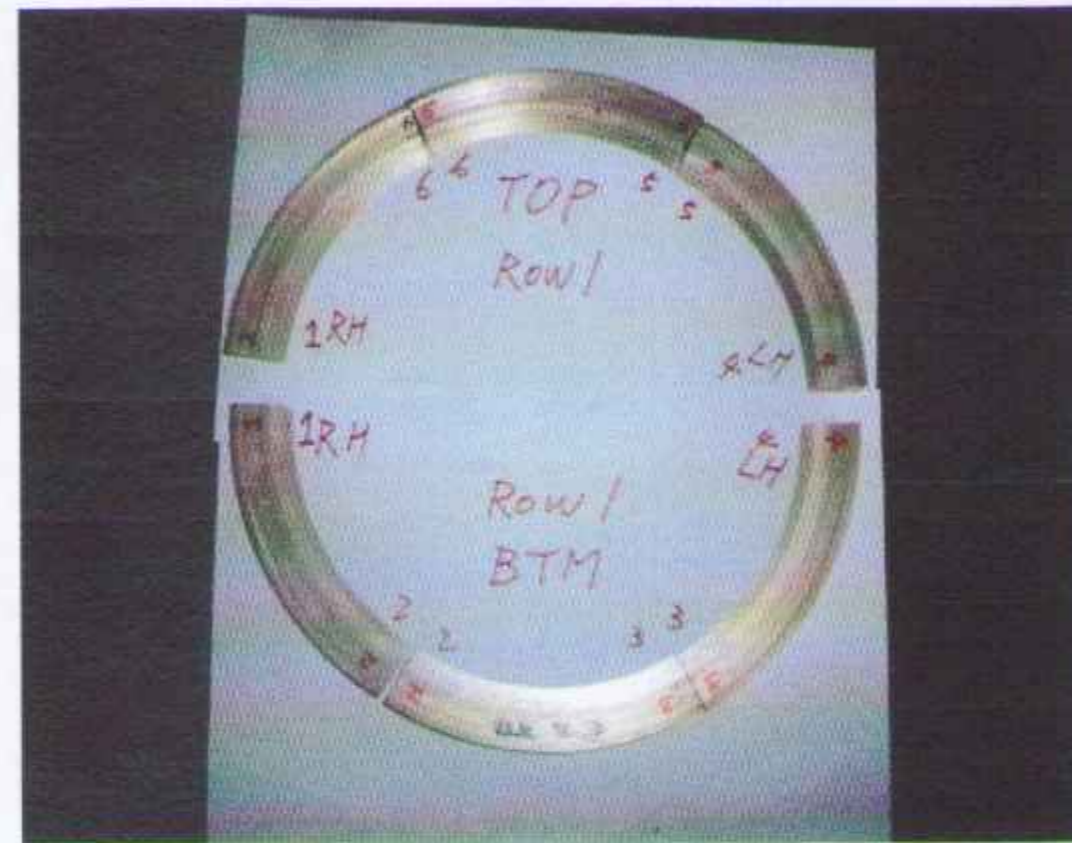
第一級汽封片 Row 1 (舊)

第一級汽封片 Row 1 (新)

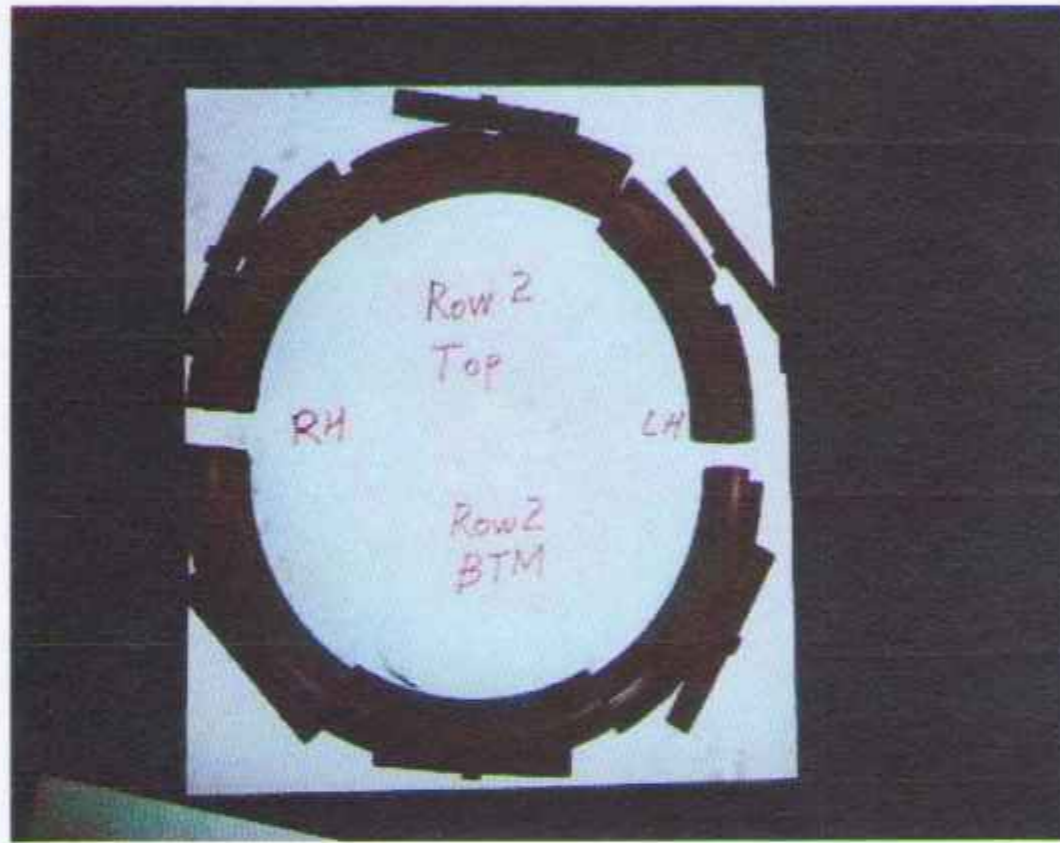
第二級汽封片 Row 2 (舊)

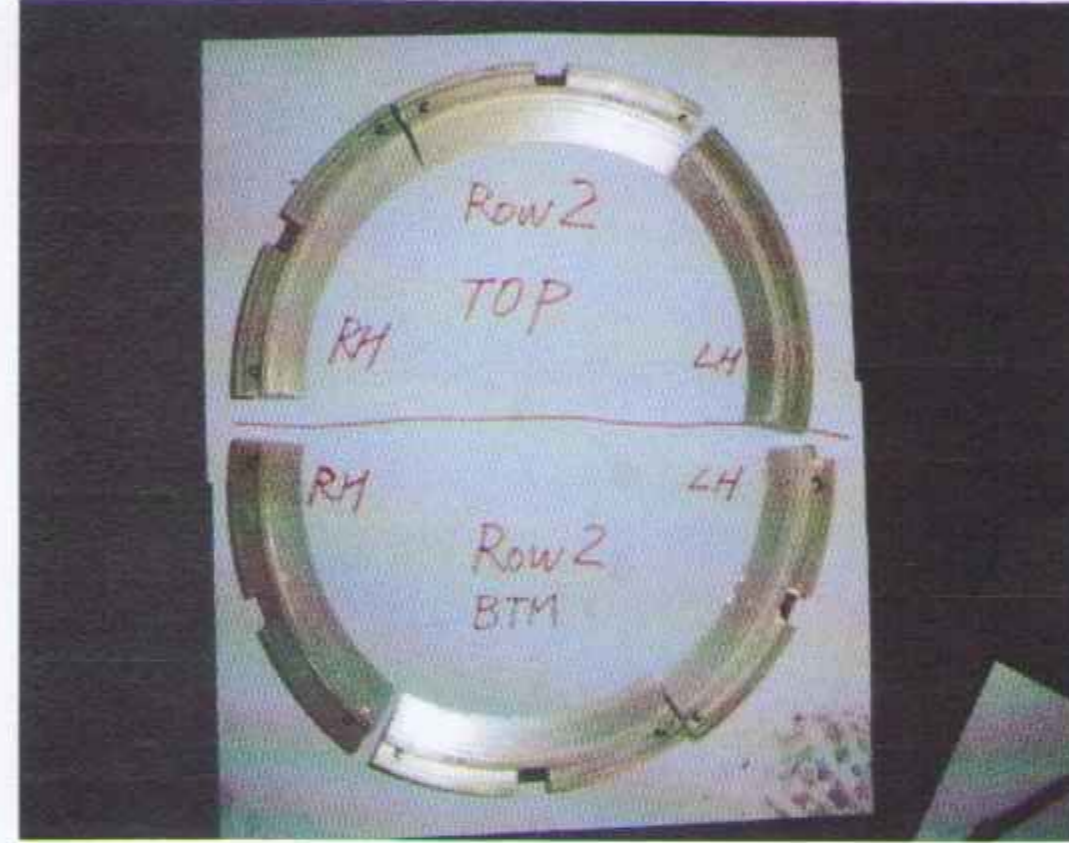
第二級汽封片 Row 2(新)

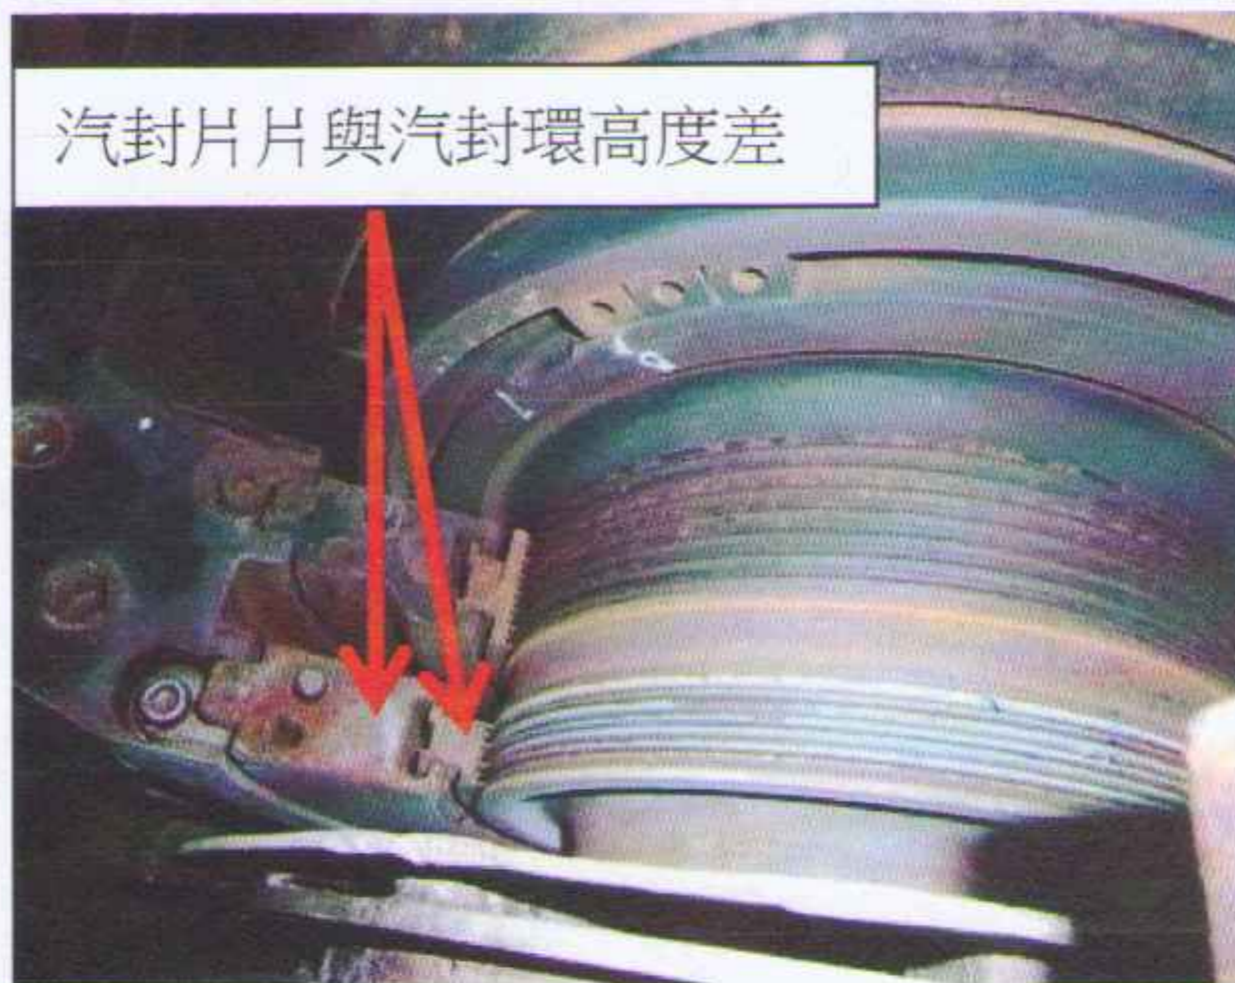
Butt Clearance check unit:mm

下半		上半 P		間隙
左側	-0.35	-0.58	-0.32	-0.52	1.77
右側	-0.30	-0.76	-0.72	-0.13	1.81

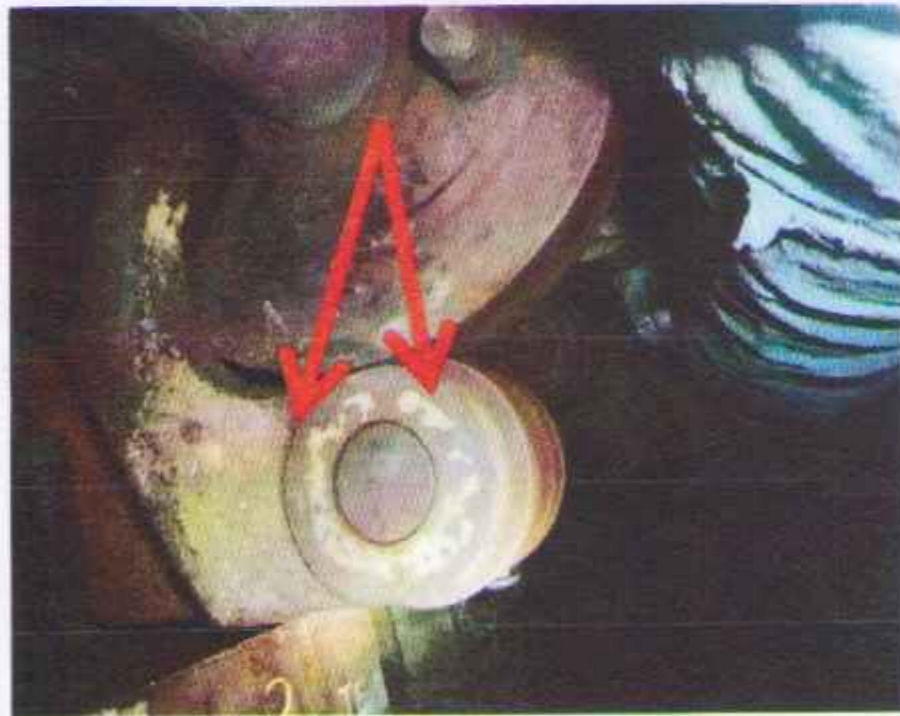
#2 CV 全開

1：關於#2 機#2 控制閥在運轉降載中無法穩定關閉之問題，在此次停機期間也做了開、關之測試，因無蒸汽壓力，開關過程中閥之動作正常未發現有異狀，建議下次大修時對#2 閥做仔細檢查並更換彈簧。當指令全開時，#6CV 並未動作，(指令全開時，#6 閥之 CAM 與滾輪尚約有 2mm 之間隙)，建議下次大修時對 CV 之動作器作詳細檢查，量測紀錄其全行程及上、下死點。以便讓 MARK-5 專家做開度調整時之依據。

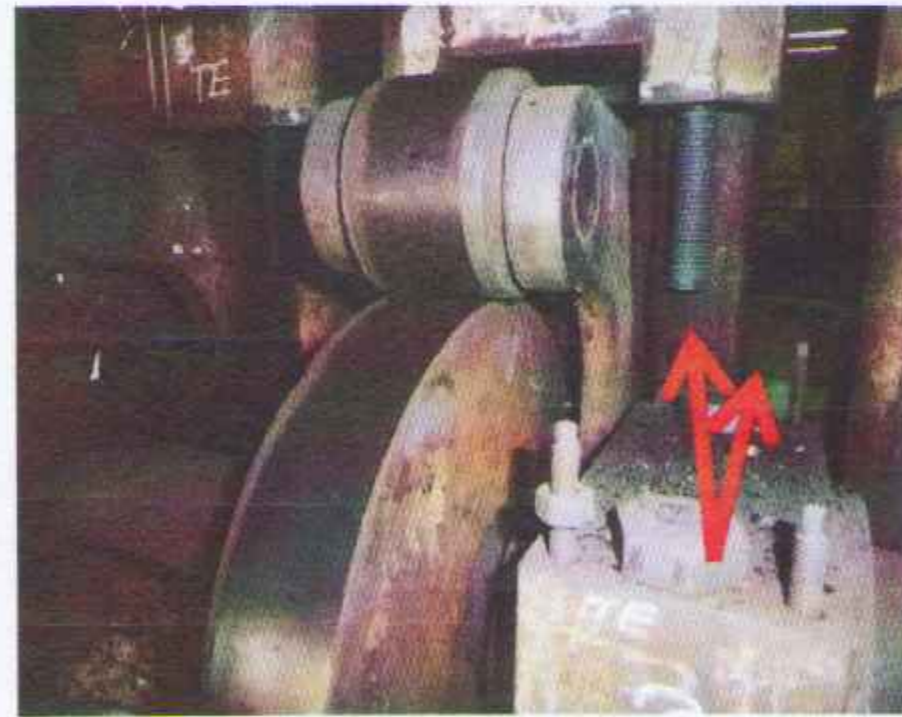
#1 CV 全關

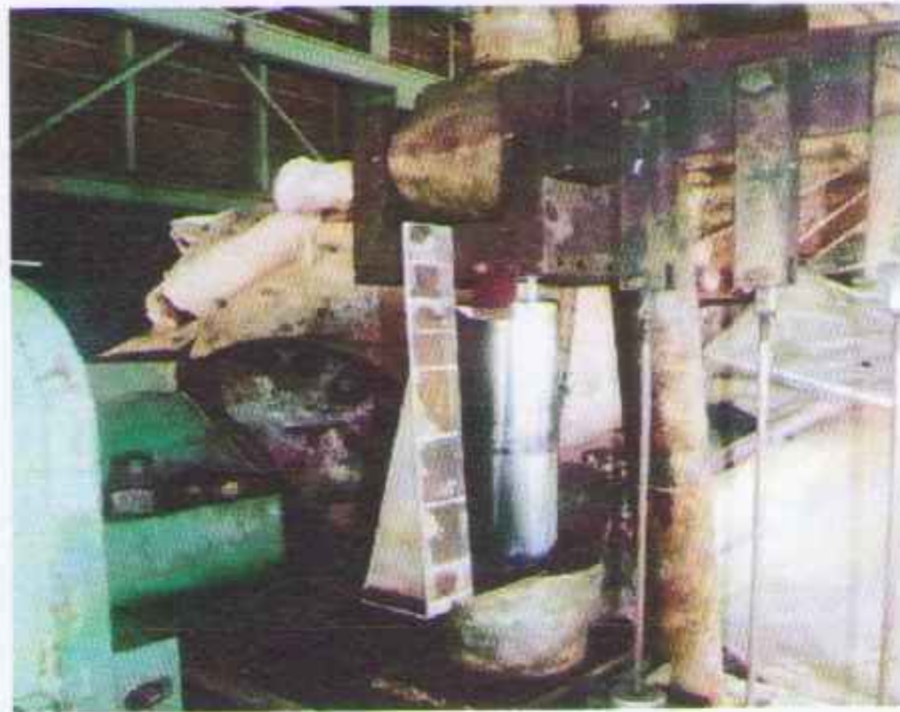
指針顯示動作器尚有行程可往前推進。
