赴日考察自來水管網漏水調查技術
與執行
心得報告

服務機關：台灣自來水股份有限公司

姓名職稱：盧烽銘 組長、曹宜政 隊長

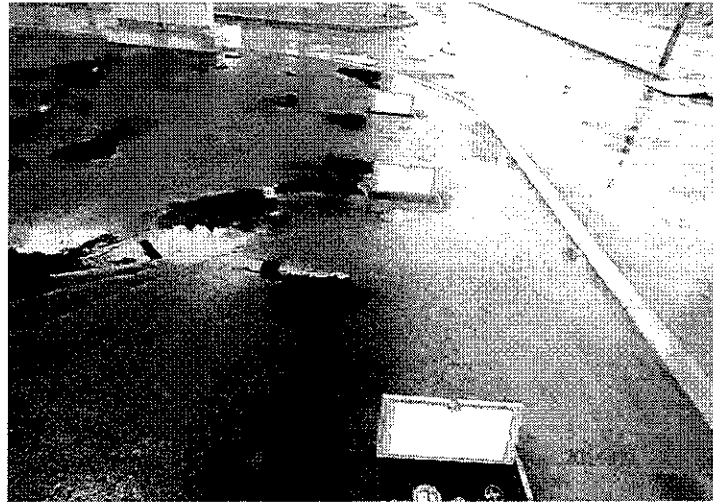
圖 2.6.2 聽音棒測漏訓練場地

1. 聽音棒測漏訓練：模擬設置延性鑄鐵管、塑膠管、鉛管等 3 種不同管線材質之地下滲漏點，讓學員在水錶箱止水栓處以聽音棒聽其由用戶給水管傳遞漏水產生之噪音，因不同管線材質其漏水噪音音頻不同，訓練學員熟悉各種管材漏水之聲音。(如圖 2.6.2)

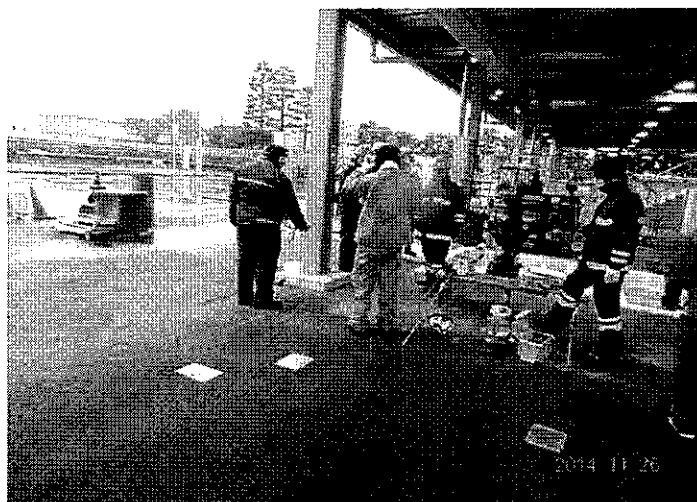
圖 2.6.3 電子測漏器測漏訓練

2. 電子式漏水探知器測漏訓練：利用電子測漏器訓練學員路面聽音座地下管線漏水調查。測漏器由補音器、擴大器及耳機組成，利用漏水引起之震動聲，以電氣方式探測出來，將探測所得震動能變換為電能，再加強擴大後變成聲音由耳朵聽得。測漏器管線測漏為公司目前測漏之重心，同仁對測漏器使用都有一定熟捻度。(如圖 2.6.3)

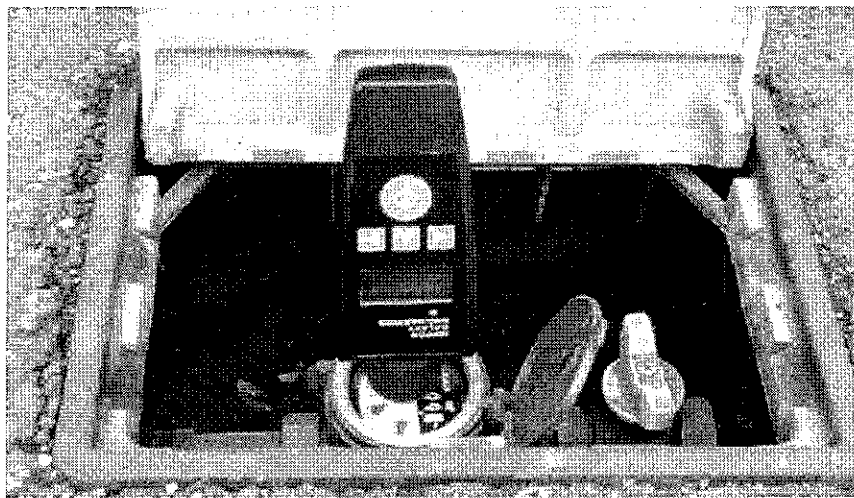
圖 3.3.3.4 積分式漏水探知器

積分式漏水探知器，是利用漏水聲的連續性來判斷是否為漏水。這個裝置是藉由前端的感應器去接觸水錶或是給水管，經過一定的時間(10秒到3分鐘左右)判斷是否有漏水的可能性。這個裝置的優點在於，不容易受到斷斷續續的使用水聲和車輛帶來的雜音影響，而且操作者不一定需要相關專長。積分式漏水探知器是由東京水道局與民間企業供同開發而成。
