# 中華及長榮航空加拿大溫哥華機場 場站檢查兼施長榮航空國際航線 航路檢查報告

服務機關：交通部民用航空局

出國期間：105 年 7 月 30 日至 8 月 5 日

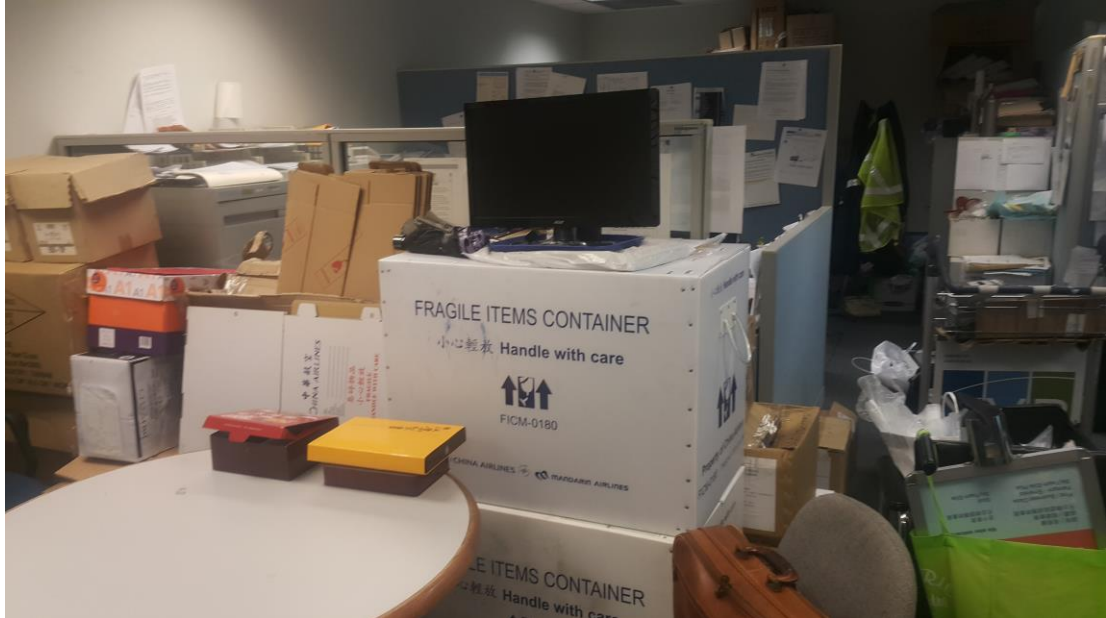
5. 中華航空溫哥華機場經理負責與地勤代理 SWISSPORT 合作，負責聯繫與支援航務、運務及地勤代理作業。如有需求，向總公司報告航空站之作業情形。
6. SWISSPORT 代理作業之各項手冊，均以電腦化作業方式管理。由 SWISSPORT 機場訓練經理 Mike Floyd 負責統籌各項業務及訓練紀錄，並負責手冊管理與更新。經現場檢查訓練紀錄系統，確認已具有訓練所需電腦系統紀錄，檢查情況正常。
7. 本次檢查發現中華航空溫哥華機場各業務人員表現鬆散，航務及運務辦公室雜亂不堪，SWISSPORT 代理加油及上下貨作業漫不經心，國泰航空代理停機線檢查亦草率行事，具有潛在安全風險。

中華航空公司於溫哥華機場辦公室-1

- (一) 中華航空公司於溫哥華機場近期曾發生三起地安事件，經檢查發現代理公司 SWISSPORT 加油及上下貨作業漫不經心，中華航空機坪作業人員未事先防範，亦無適當標準作業程序據以執行。地安事件後管理階層又未能提出有效管制與監督機制，以致於地安事件接連發生。已建請中華航空公司加強督導代理公司 SWISSPORT 作業程序，管理階層應建立有

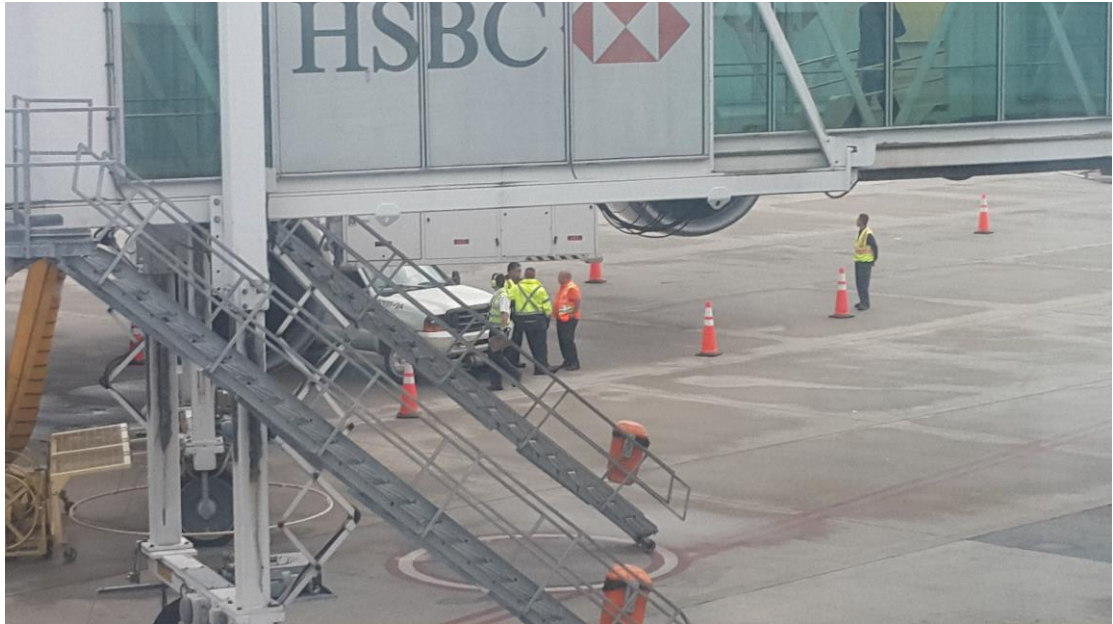
1. 航機加油作業委由 SWISSPORT 代理，檢查燃油輸送車 (hydrant servicer) 可升高式加油平台防撞桿功能，情況正常。
2. 停機線維護 (包含適航簽放) 由國泰航空公司代理，國泰航空持有我國 Letter of authorization 104/FSD/028 (Exp date 2018.12.1)，Roster 所列授權人員包含 HUANG I YUAN 等 16 員，抽查 HUANG I YUAN (持有 CAD License No. 9363) 訓練紀錄及授權情況，結果正常。另檢查零件與貯存區域，各組件及硬體皆經適當之標明、保護與分類以易使用，危險物品皆有被適當區隔與保存。
3. 執行 2016.8.2 B-18211 機 CI032/CI031 停機坪檢查，機身及機內各區域情況正常。該航班由授權簽放人員 HUANG I YUAN (ID CX110399I) 負責過境維護檢查及適航簽放。

中華航空 CI-32 班機於溫哥華機場停機後 SWISSPORT 地面檢查作業-1

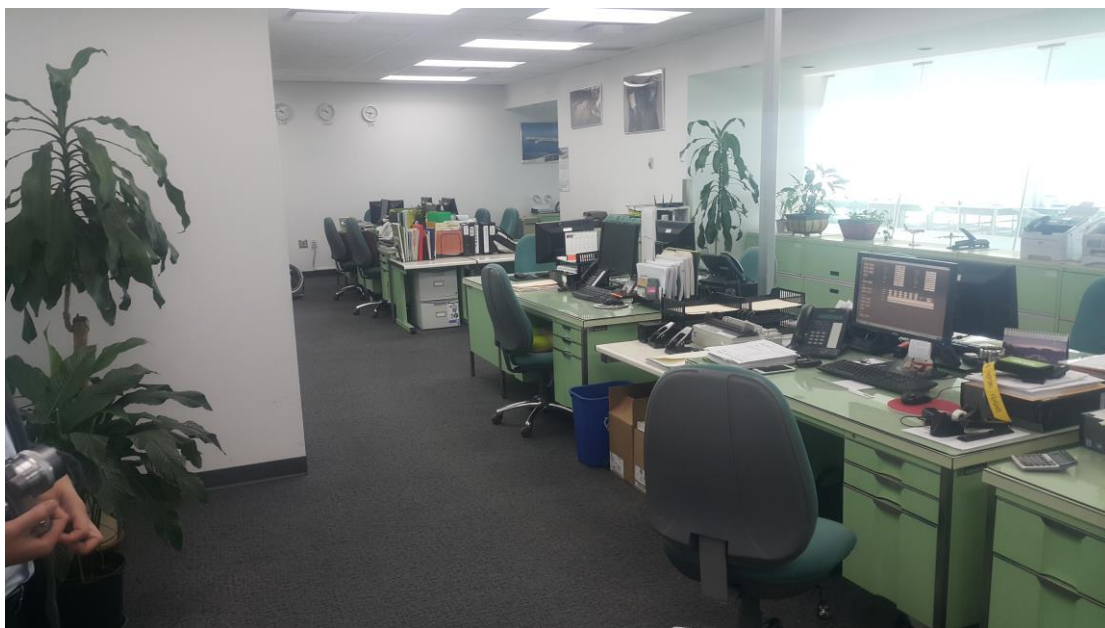
- 5.長榮航空公司溫哥華機場地勤代理 SWISSPORT 有關地勤作業及機坪裝卸之各項手冊，均以電腦化作業方式管理。由 SWISSPORT 訓練經理 Mike Floyd 負責統籌各項業務及訓練紀錄，並負責手冊管理與更新。經現場檢查訓練紀錄系統，確認已具有訓練所需電腦系統紀錄，檢查情況正常。
- 6.經現場檢查長榮航空溫哥華機場各業務人員表現較為認真，航務及運務辦公室整齊清潔。現場觀察站主任與三位運務員互動及溝通良好，三位運務員均能積極配合站主任意圖，回應問題均能正確反應問題重點。運務作業部份由三位運務員負責督導客機班機作業。現場觀察三位運務員除督導 SWISSPORT 運務員執行乘客報到與行李檢查及登機與離機作業外，亦能配合乘客需求幫助乘客辦理報到等各項作業。運務作業熟練外，亦能於時限內準時完成各項工作。航務簽派員部份，由簽派作業人員(RC)，負責將載重平衡資料表(Baggage Container Information)、電腦飛行計畫與天氣資料送至飛機駕駛艙內以及準備與傳送 TELEX 資料。現場觀察長榮航空溫哥華機場運務人員表現良好，均能勝任其工作。

長榮航空於溫哥華機場辦公室

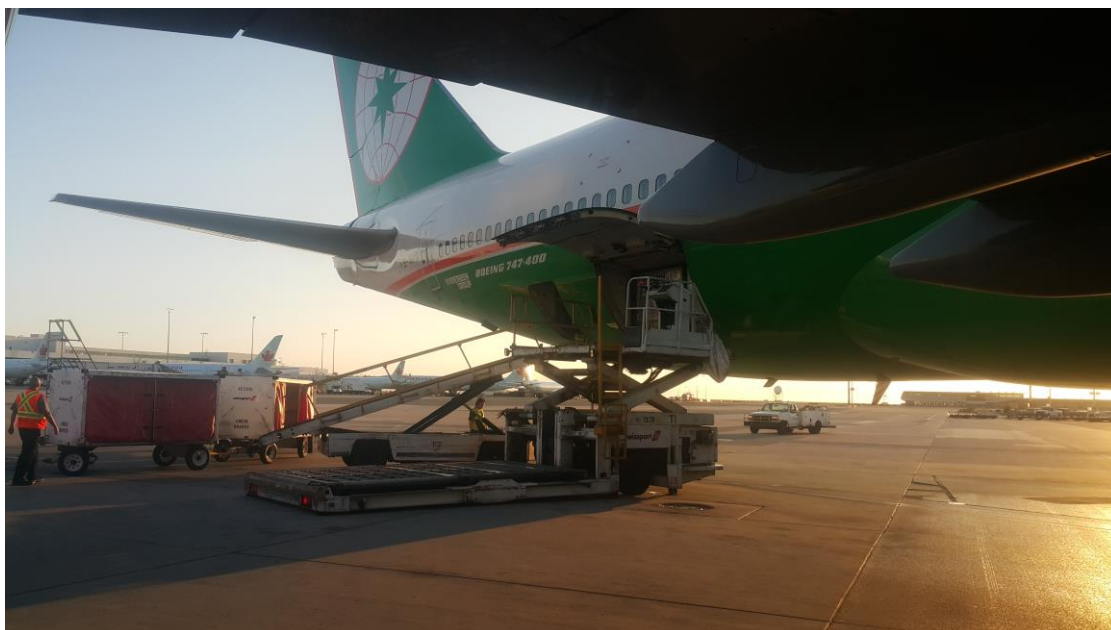
長榮航空 B747-400 BR-10 班機於溫哥華機場 SWISSPORT 地面裝載作業

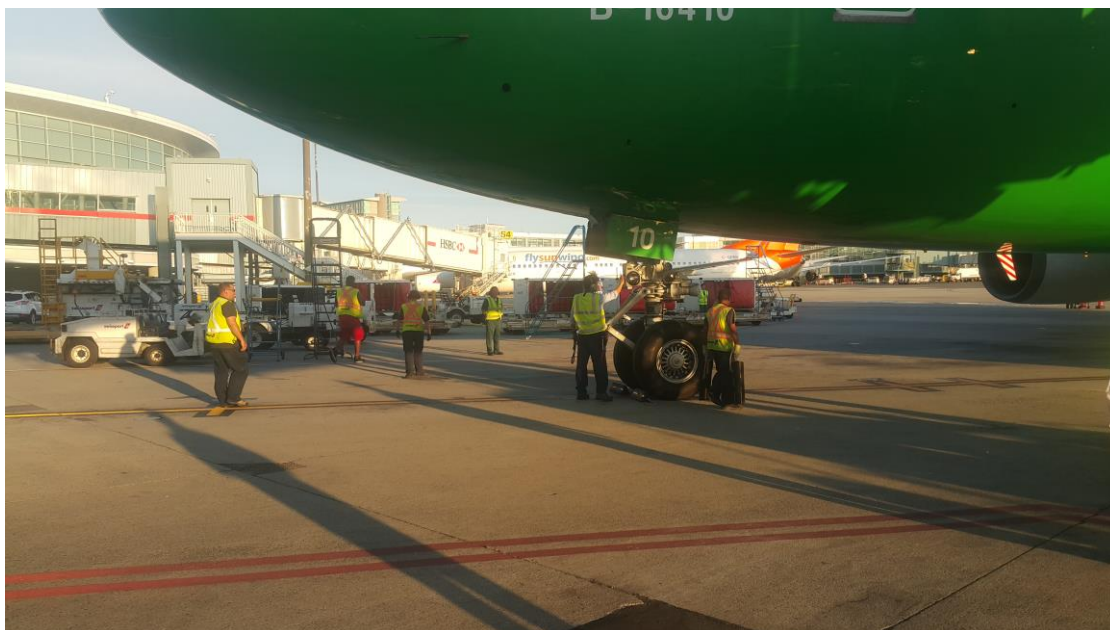
- 1.航機加油作業委由 ASIG CANADA LTD 代理，檢查燃油輸送車 (hydrant servicer) 可升高式加油平台防撞桿功能，情況正常。
- 2.停機線維護 (包含適航簽放) 由國泰航空公司代理，國泰航空持有我國 Letter of authorization 105/FSD/014 (Exp date 2016.6.22)，Roster 所列授權人員包含 HUANG I YUAN 等 10 員，抽查 HUANG I YUAN (持有 CAD License No. 9363) 訓練紀錄及授權情況，結果正常。另檢查零件與貯存區域，各組件及硬體皆經適當之標明、保護與分類以易使用，危險物品皆有被適當區隔與保存。
- 3.執行 2016.8.1 B-16410 機 BR010/BR009 停機坪檢查，機身及機內各區域情況正常，該航班由授權簽放人員 HUANG I YUAN (ID CX110399I) 負責過境維護檢查及適航簽放，觀察加油及地勤作業正常。

長榮航空 BR-10 班機於溫哥華機場停機後 SWISSPORT 地面檢查作業-1
