參加飛航事故紀錄器調查員會議 出國報告

服務機關：飛航安全調查委員會

出國期間：民國 105 年 9 月 17 日至 9 月 24 日

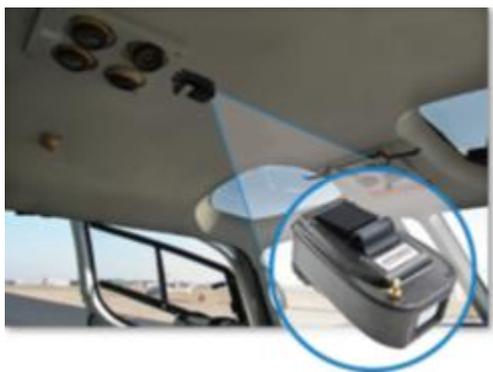
圖 1 Appareo Vision 1000 簡式紀錄器

Vision 1000 重量約 250 公克，可記錄共 4 小時之影像及語音，200 小時之 16 項、記錄頻率 4Hz 飛航參數。記憶方式除使用 SD 卡外，另外有一內建強化記憶體，下載的飛航資料可以透過 Appareo 公司的資料分析系統進行資料繪圖、產生 Google Earth 套疊航跡並可產生飛航操作品質保（Flight Operational Quality Assurance, FOQA）事件報表等。

美國 Appareo 公司所發展的簡式飛航紀錄器，型號 Vision 1000，符合美國聯邦航空總署的 135.607 HEMS 法規，已被大量應用於許多普通航空器（包括定翼機與旋翼機），2011 年 Appareo 公司被空中巴士集團收購。以美國的醫療救護用途直升機為例，美國聯邦航空總署法規 FAR PART 135.607 規範 2018 年 4 月 23 日起均應安裝飛航資料監控系統，以記錄直升機的運作狀態及性能等相關參數。迄今，Vision 1000 已取得的型別檢定證（Type Certificate, TC）包括：空中巴士直升機公司之 AS 350、AS 365、EC 135、EC 145、EC 155、H225、H225e 系列等飛機；另取得補充型別檢定證（Supplemental Type Certificate, STC）包括：Bell 2006 B1/L1/L3/L4、AS350 B1/B2/B3/BA、A109 A/II/E/K2/S、A119 MKII、DA-40F、Cessna 172 等飛機。

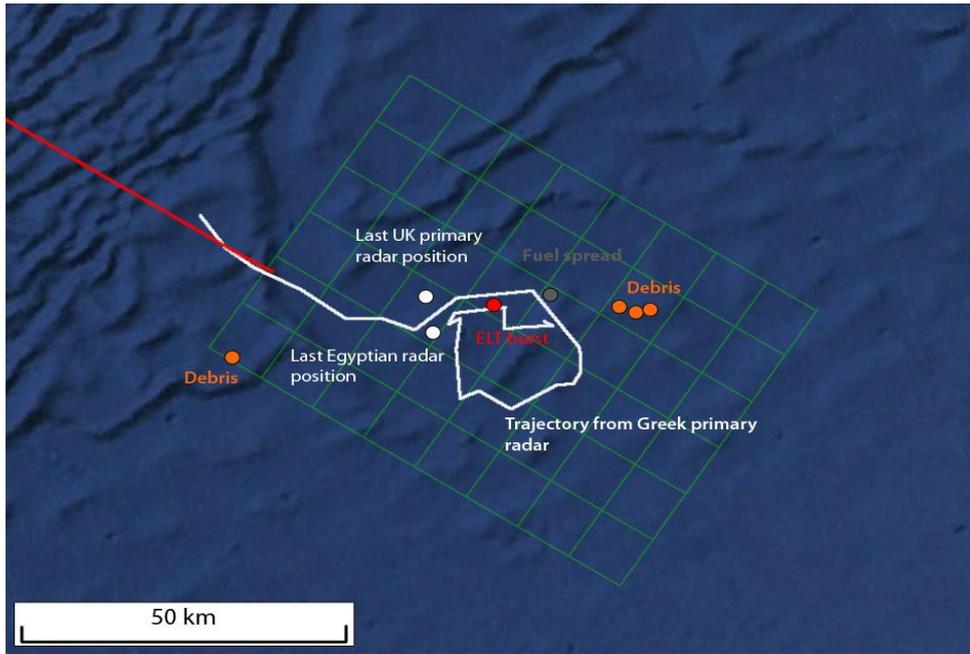
與其他所收集之資料套疊後，如圖 3，其中白線為希臘初級雷達軌跡圖。依據此套疊圖規畫下個階段之聽音作業區域，如圖 3 中之綠色棋盤方格範圍。

圖 3 飛航軌跡及所收集之資料套疊圖

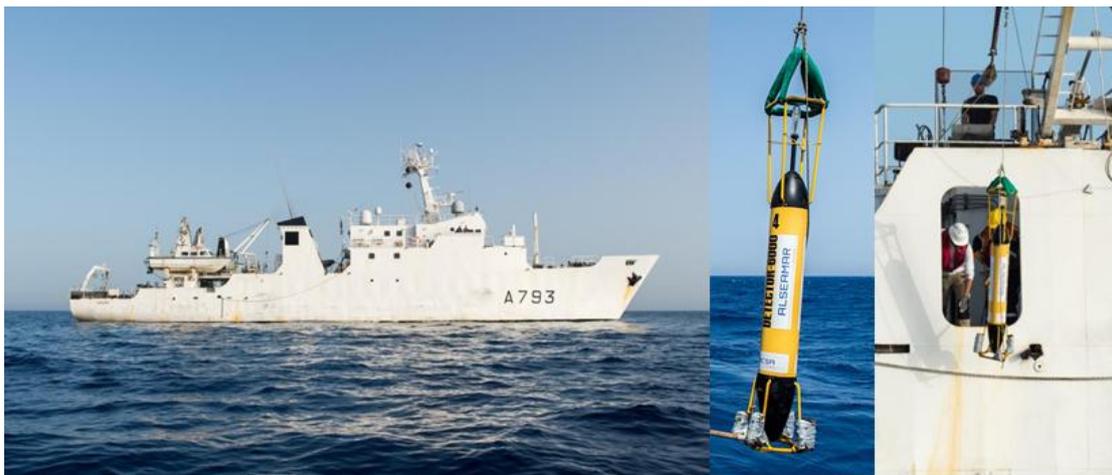
第 2 階段的主要目標是對於航機機載紀錄器之偵搜及定位。主導事故調查的埃及 DAAI 將第 2 階段作業授權給法國 BEA 進行，BEA 調查人員搭乘法國海軍 Laplace 號水文研究船，攜帶 Alseamar 公司之主動式聽音系統（Detector 6000）前往事故海域依據第 1 階段所規劃的作業區域進行紀錄器水下定位，裝備如圖 4 所示。

圖 4 Laplace 號及主動式聽音系統（Detector 6000）

規劃之偵搜區域水深約 3,000 公尺，Alseamar 公司之主動式聽音系統可偵測 4 至 5 公里外之紀錄器水下發報器 37.5Khz 訊號，作業深度約 1,000 公尺，於船艦上投放，接

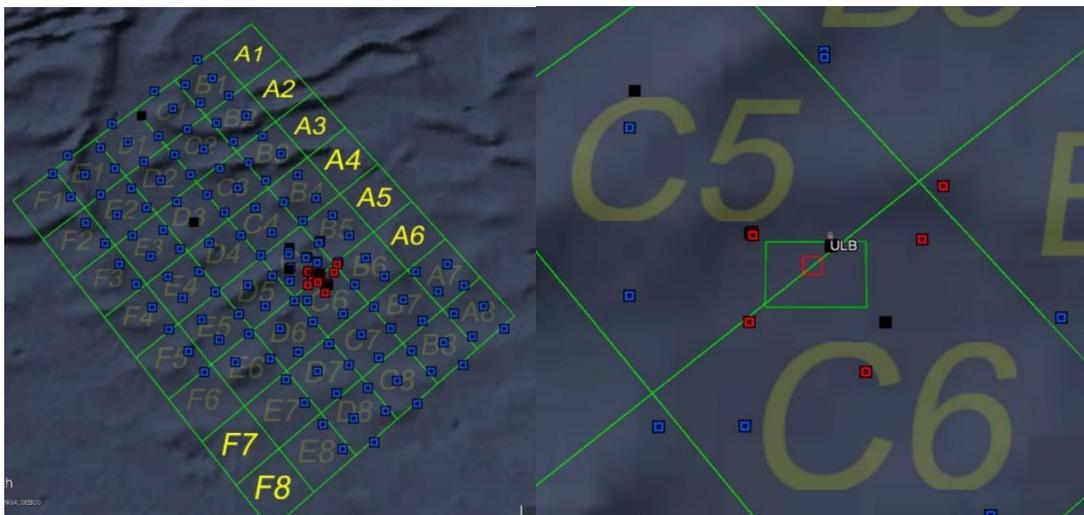
總計於搜尋區域規劃了 171 個偵測點，實際執行了 121 個偵測點，每次投放需費時 1.5 小時，共進行了 153 次的投放及回收作業，共歷時 12 天。第一次投放及回收後即順利發現偵測到一個紀錄器水下發報訊號，但之後於搜尋區域未偵測到第 2 個紀錄器水下發報訊號，規畫搜尋區域如圖 5 所示。BEA 表示 Alseamar 公司之主動式聽音系統 Detector 6000 對於此次作業環境有很好的偵搜效果，但無法得到高精度定位結果。

圖 5 第 2 階段搜尋區域規劃圖

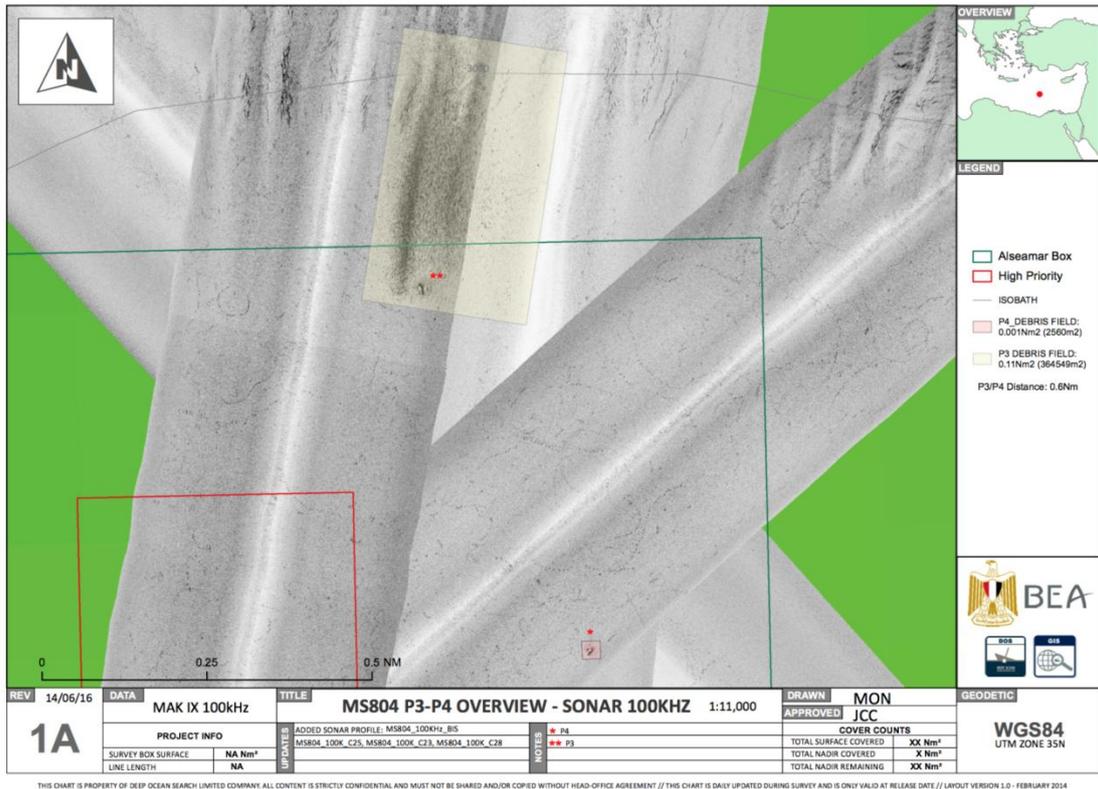
30kHz 頻率共進行 2 條測線，範圍大但訊號反射低，有偵測到一紀錄器水下發報器訊號，得到該水下發報器初估的位置，但未能偵測第 2 個水下發報器訊號。100kHz 共進行 5 條方向不同的測線，未能辨識出事故機殘骸。圖 8 為 100kHz 頻率作業套疊圖。

圖 8 頻率 100kHz 之側掃聲納作業套疊圖

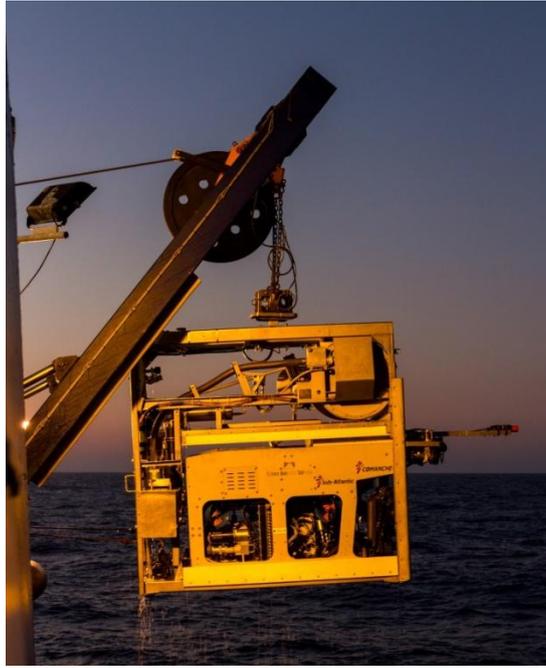
紀錄器打撈作業所使用的 ROV 型號為 Comanche，如圖 9 所示，具備攝影機、機械手臂及水下定位（ROV Homer）等功能，其中水下定位功能是指 ROV 本體上具備指向性聲納，在施放詢答機（Transponder）後，可在水下能見度不佳時，快速導引操作人將 ROV 行駛至至特定地點進行作業。ROV 在作業 4 天及 5 天後分別將 FDR 及 CVR 打撈上船，其中 CVR 作業如圖 10 所示，其中一直未能偵搜到的第 2 具紀錄器水下發報器被發現嵌入於機尾殘骸中，如圖 11 所示。

圖 9 Comanche ROV

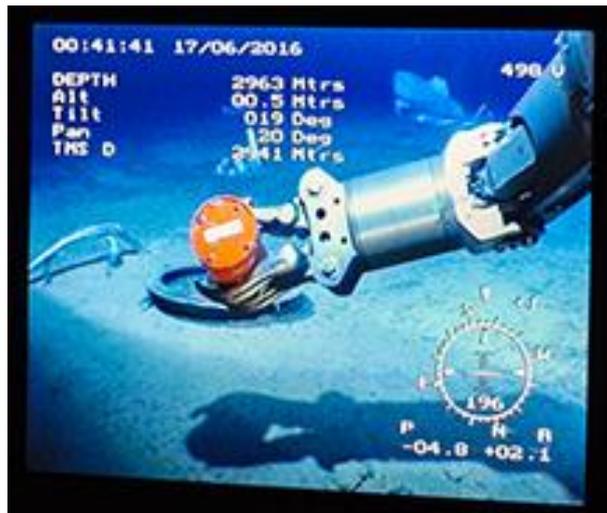
圖 10 ROV 操作情形

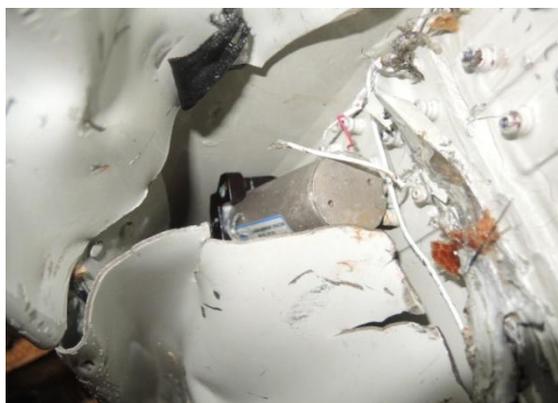
圖 11 未能偵測訊號之紀錄器水下發報器

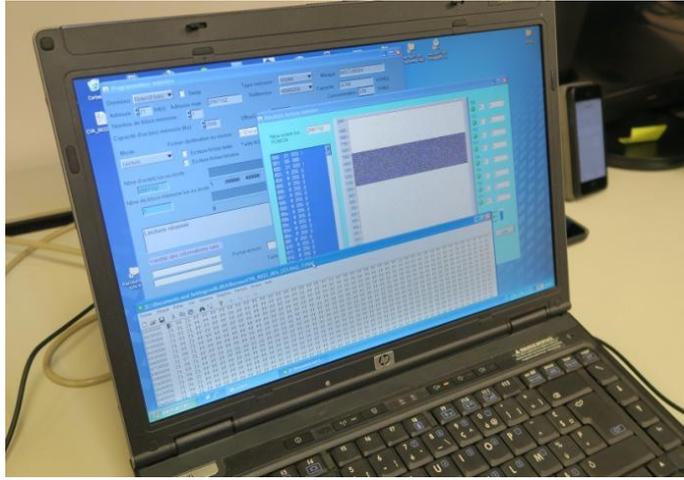
圖 15 記憶體解讀軟體

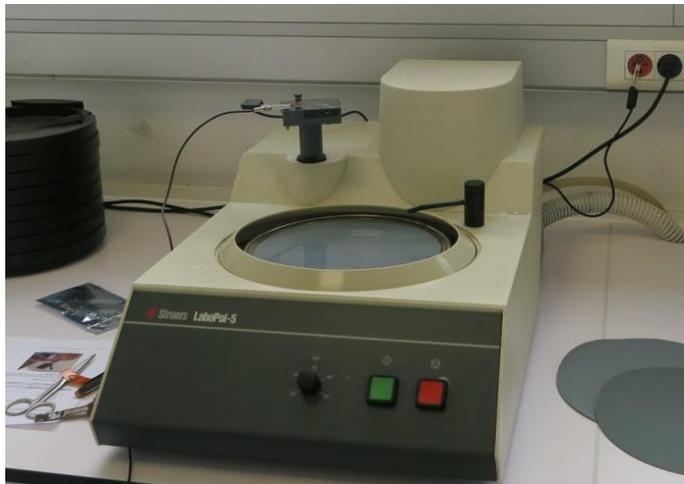
圖 16 資料排線拋光裝備

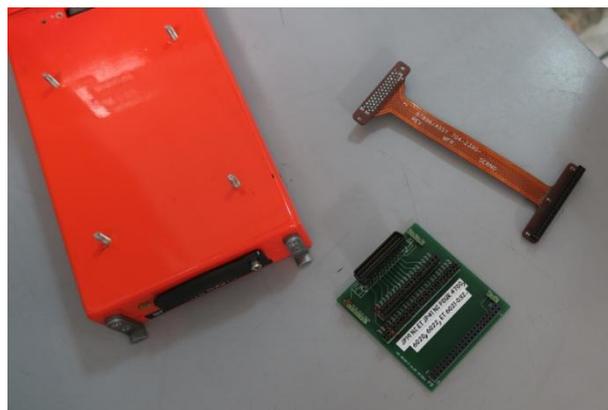
圖 17 解讀裝備-排線、基座與排線插座

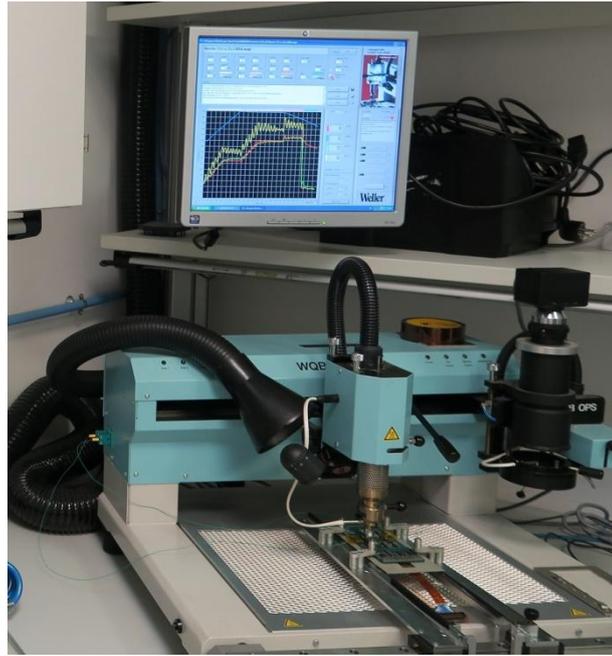
圖 18 解焊及溫控裝備

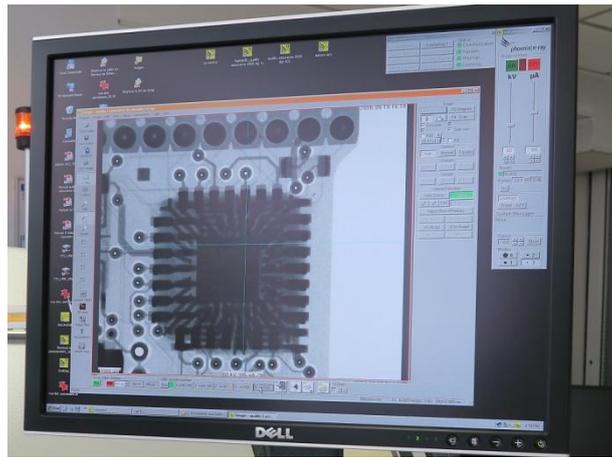
圖 19 X 光掃描儀-晶片檢視
