出國報告（出國類別：考察）

越南辦理推動農地水土保持及土砂災害防治合作交流計畫

服務機關：行政院農業委員會水土保持局

報告日期：107 年 11 月 15 日

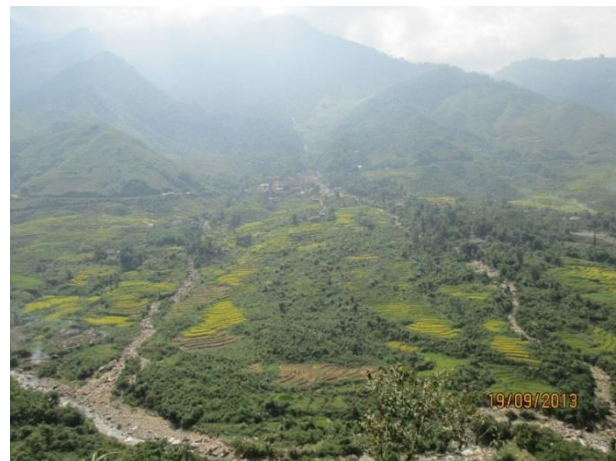
圖 5 Ban Khoang 村現勘場域照片(2013 年)(資料來源：VIGMR 提供)

Ban Khoang 村位於山區，高度落差大(高程 1, 114 公尺至 2, 406 公尺)及陡坡多。Ban Khoang 場域內有 Lanh 河流，主要流向為由西北方流往東南方向，區域內並有許多支流，支流狹窄且陡(坡度高於 5%)。Lanh 河終年有水，部分支流則因季節降雨量不同，有枯水期。

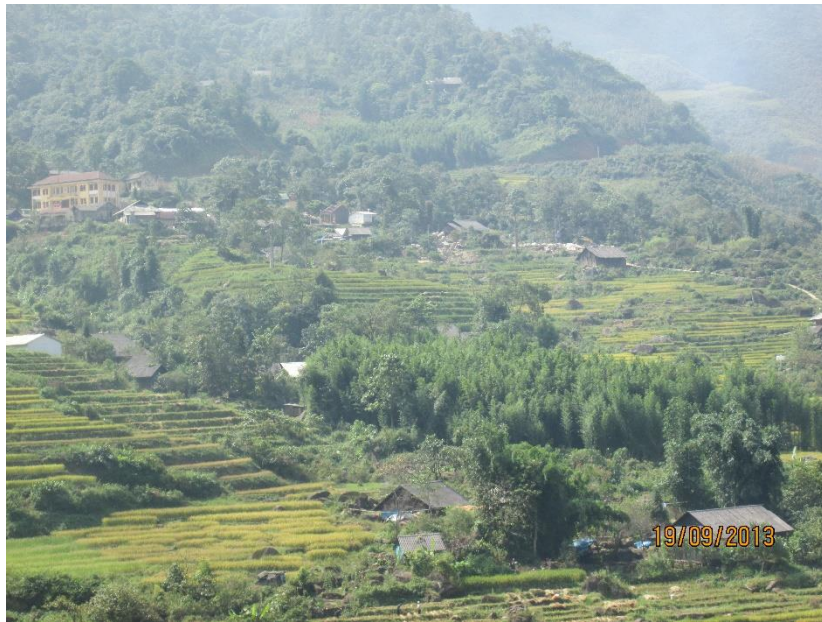
圖 6 Ban Khoang 村植被覆蓋良好(2013 年)(資料來源：VIGMR 提供)

Ban Khoang 村區域內植被覆蓋良好，高程較高處的木本植物覆蓋狀況良好，高程較低處人們則種植糧食作物，如圖所示。Ban Khoang 村居民主要由苗族(H' Mong)

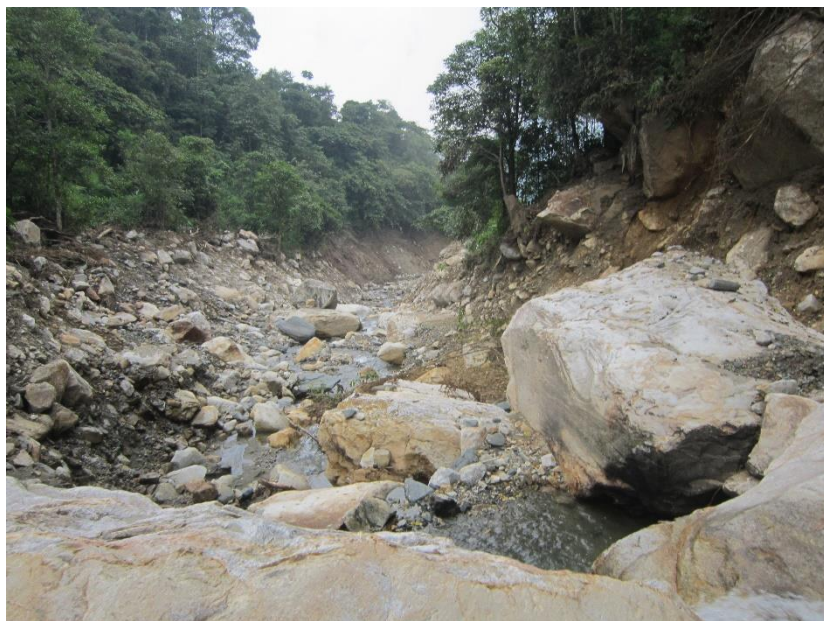
圖 7 Ban Khoang 村河床現勘照(2013 年)(資料來源：VIGMR 提供)

Ban Khoang 村的岩基包含 Sin Quyen 岩組(包含頁岩及花崗岩)，其主要分布於東北方區域。中部區域及其他多數區域則屬於 Ban Nguon 岩組，包含頁岩及石灰石。西南區域屬於 Yen Yen Sun 複合岩組，其組成包含黑雲花崗岩及閃雲花崗岩。Ban Khoang 村區域內的變質岩屬於單斜晶系，形成方向為西北方延伸至東南方。圖 7 為 2013 年河床現勘照。

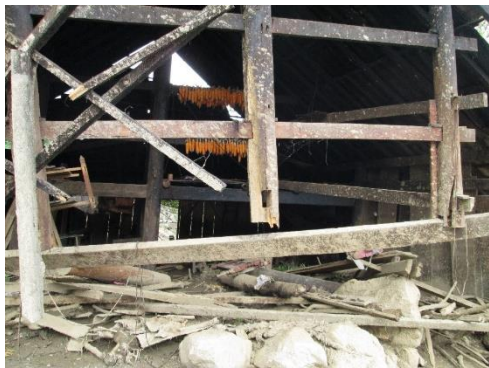
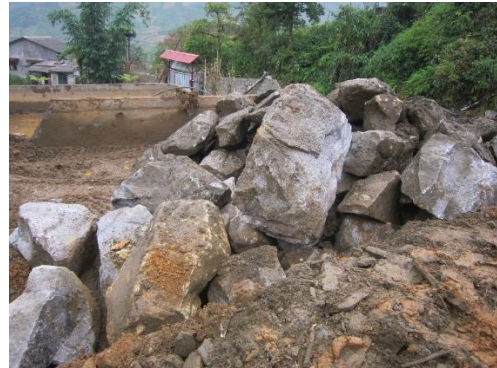
圖 8 洪水造成區域生產系統嚴重毀損 (資料來源：VIGMR 提供)

Ban Khoang 村的 Can Ho 河於 2013 年 9 月 4 日的晚上九點發生洪水，洪水發生前此區域內已連續降雨三日，洪水於夜間發生時居民猝不及防，10 間民房遭到洪水摧毀，居民遭受嚴重損傷。此區的郵局及學校的建物也遭受損傷，蠶及鱸鰻生產系統完全被洪水摧毀(圖 8)。

洪水發生後調查結果顯示，洪水摧毀 Can Ho 河之河岸長度達兩公里，Can Ho 河上游的河水導致河岸兩側的侵蝕，並生成大量沉積物，洪水導致沉積物沿著下游產生寬達 40 公尺至 80 公尺的破壞性洪流。由於不良的排水系統導致洪水引向 Lanh 河。

洪水發生的成因包含：

豪雨：儘管未有明確統計數據，居民認為豪雨規模是近十年來最大的一次。

陡坡：當地陡坡多造成洪水在陡坡移動速度甚快。

狹小集水區：上游河床寬度可達 800 公尺至 900 公尺，下游河床寬度卻僅為 120 公尺至 150 公尺，因此瞬間大雨可能造成洪災。

地質條件：區域內包含砂質土壤及許多不同大小的岩石，連續降雨後，砂質土壤遭受侵蝕並發生地滑。洪水並推動許多岩石至河床，並暫時阻礙河水流動，這可由該區健康中心洪災後保有許多大石頭觀察得知。

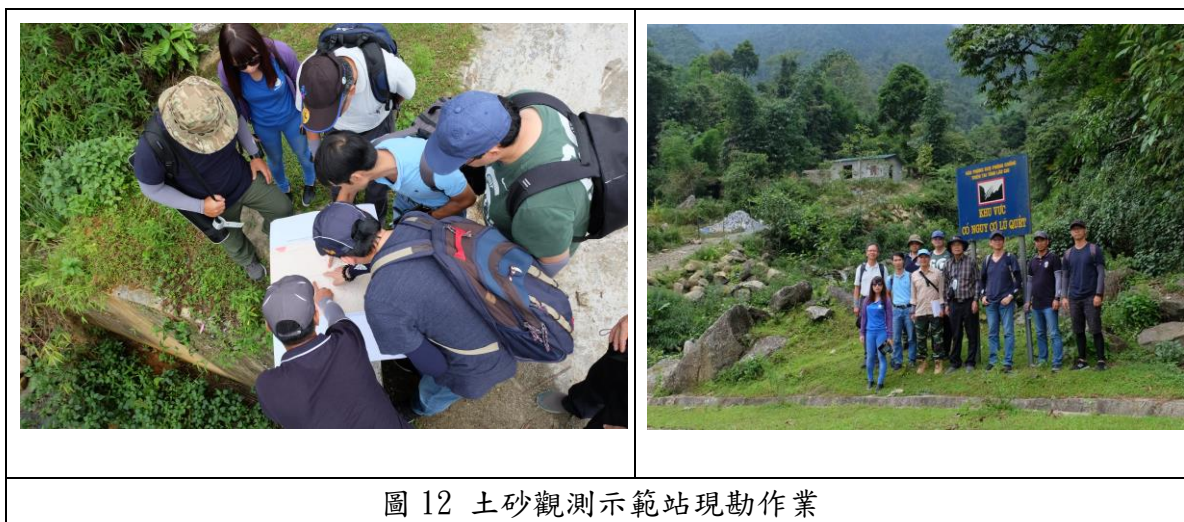
透過本次現勘，水土保持局提供越南 VIGMR 土砂觀測示範站前期規劃建議，並以往建置土砂觀測站之經驗，初步建議建站地區配置 CCD 攝影、自動化雨量站、鋼索、水位計、地聲檢知器等儀器。

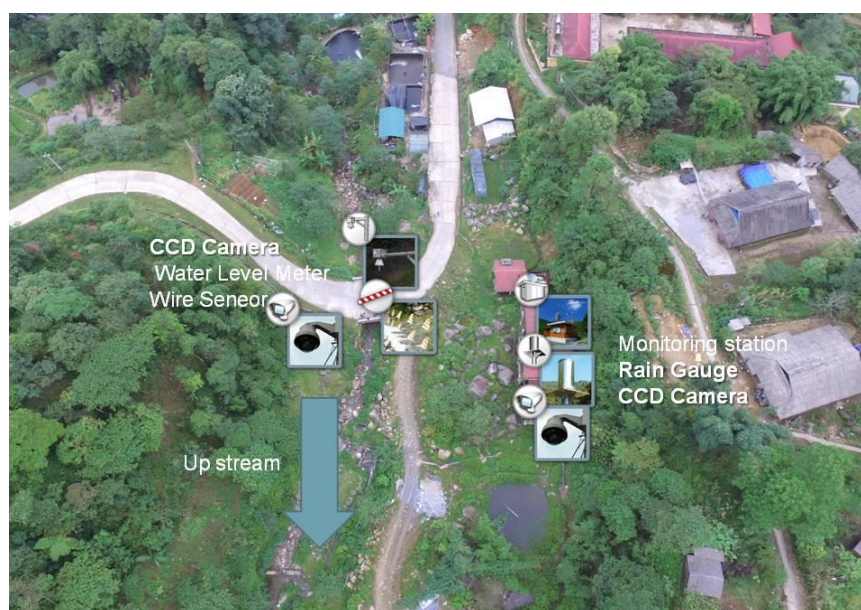
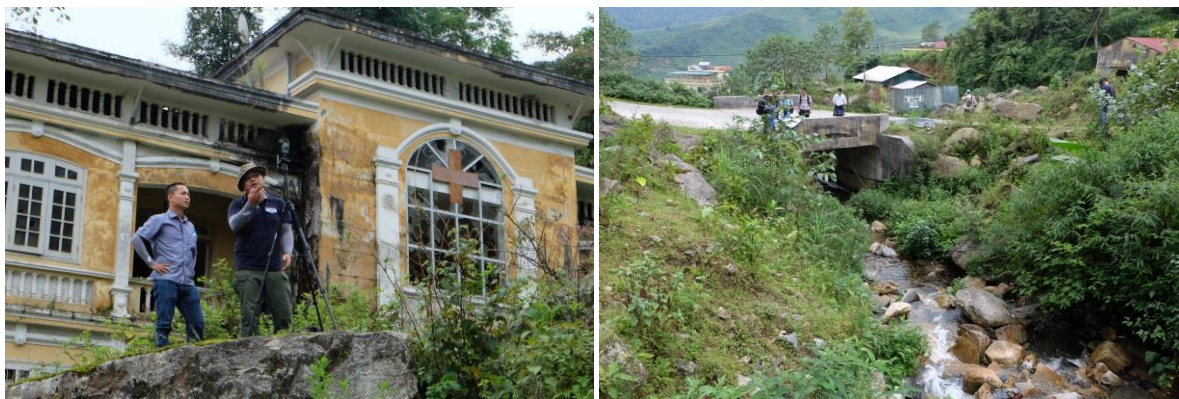
圖 14 河道旁廢棄醫院屋頂可作為固定式 圖 15 通洪斷面橋下之箱涵可設置儀器觀測站

經雙方討論後，初步建議河道下游區域可建立一處固定式觀測站，固定式觀測站建置地區建議於溪流旁的建物(廢棄醫院)，建物之屋頂可設置自動化雨量計、CCD 影像攝影機等設備，通洪斷面橋下之箱涵則可設置鋼索檢知器、CCD 影像攝影機、雷達波水位計，以提供土石流等災害發生前之全方位觀測能力。

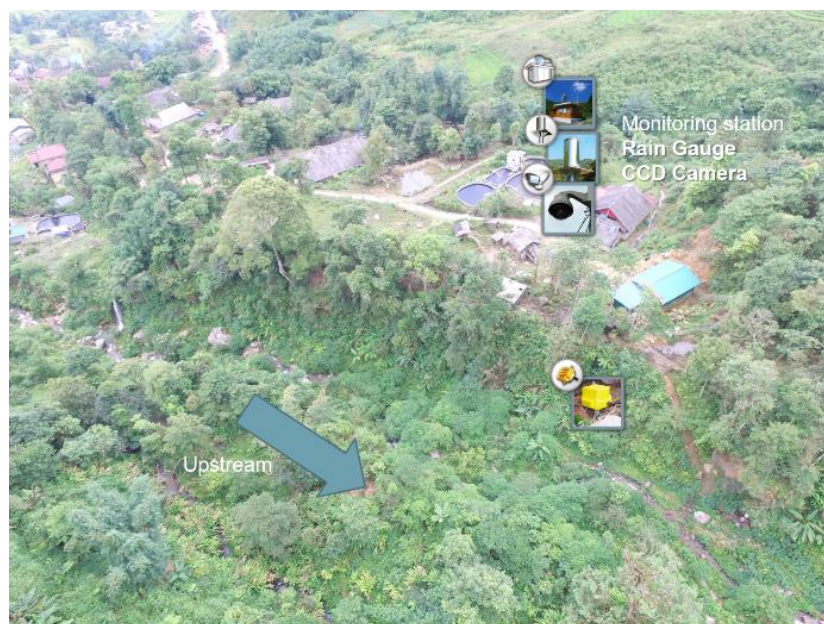
圖 16 土砂觀測站建站儀器配置建議(上游)

為加強監測效能，建議河道上游地區配置相關監測儀器設備，以利災害來臨前更能提前預警，監測儀器設備包括利用現有建物屋頂作為第二處固定式觀測站，設置 CCD 影像攝影機及自動化雨量站，緊臨河道之地區架設土壤含水量計。

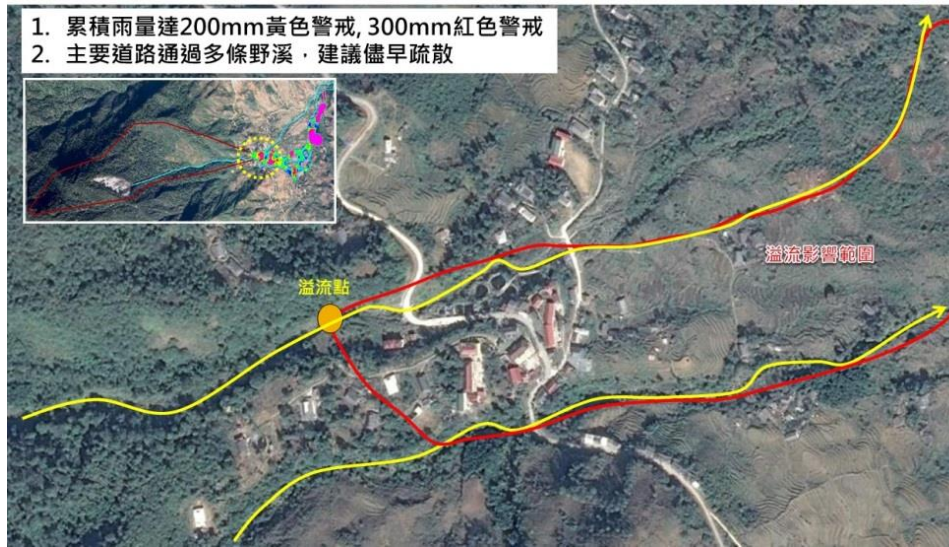
圖 17 Ban Khoang 村土石流警戒基準值建議

本次現勘，本局依多年執行土石流警戒發布、土石流觀測、治山防災工程之經驗，協助越方提出在地化的土石流警戒基準值及後續治理措施建議，建議 Ban Khoang 村土石流黃色警戒雨量基準值為 200mm，土石流紅色警戒雨量基準值為 300mm，希望將台灣的防災技術輸出至越南地區，以達新南向政策之目標。
