出國報告（出國類別：考察）

# 考察日本運輸安全委員會暨鐵道總研及海上技研 出國報告

服務機關：飛航安全調查委員會

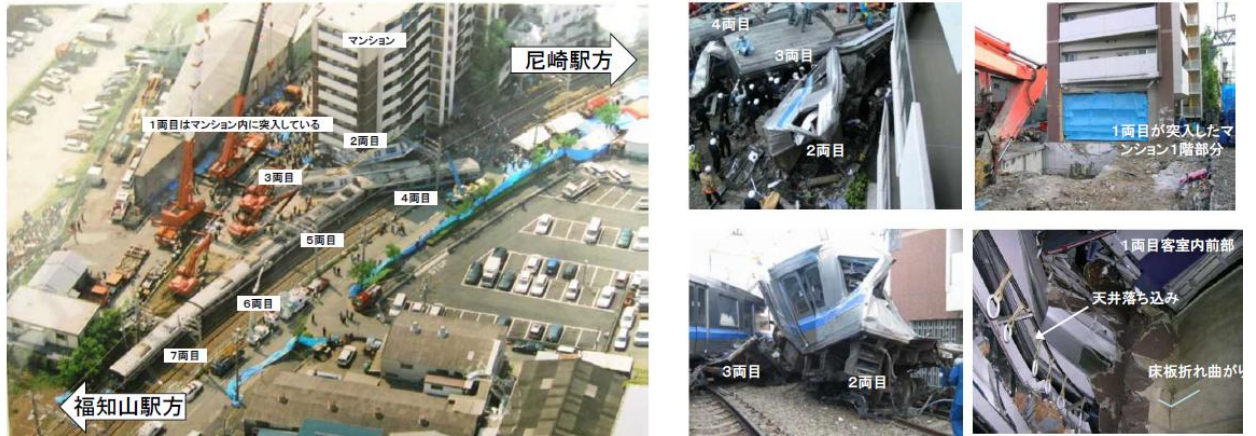
圖 8 福知山線鐵道事故

摘要：列車於曲線部分超出了速度限制，造成列車出軌

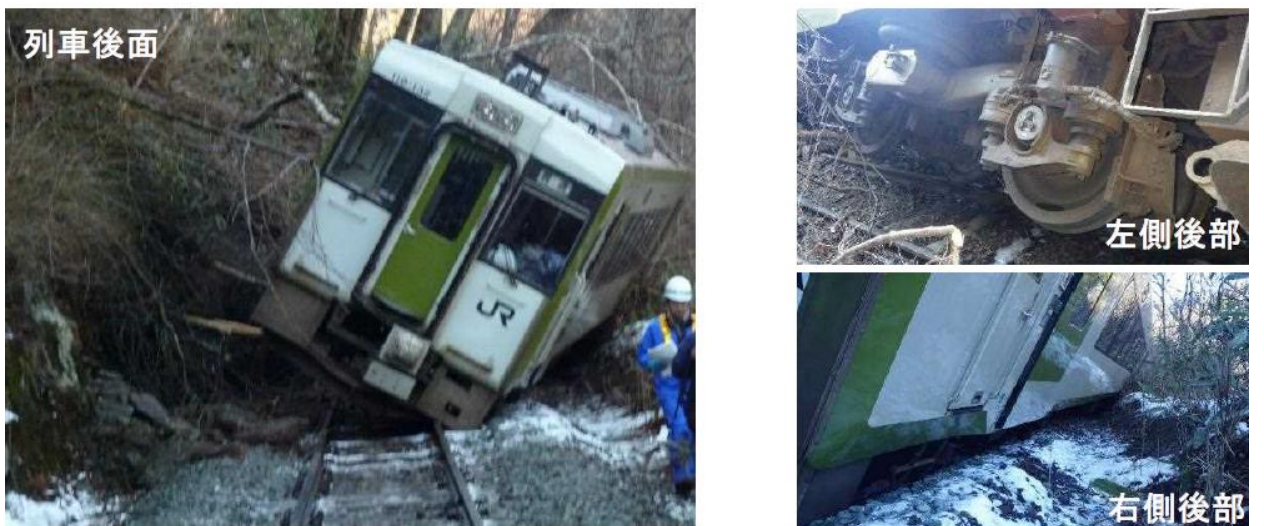
圖 9 遭遇土石流列車出軌事故

摘要：事故發生時，火車撞到並通過倒下的樹木，及流到軌道上土石流後出軌

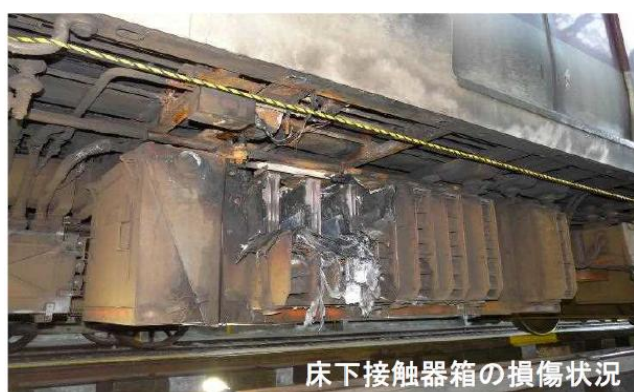
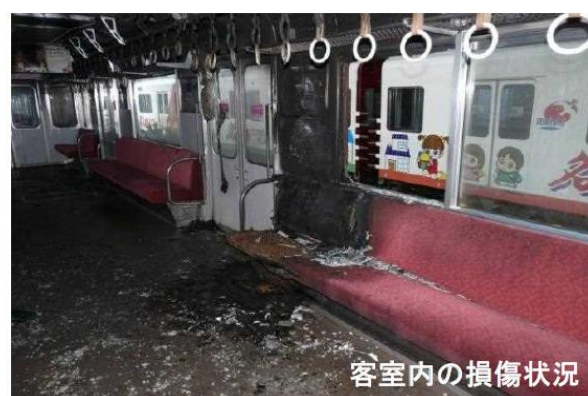
圖 10 列車火災事故

摘要：電流通過損壞開關的絕緣電阻，產生電弧放電，損害由車輛地板下的接觸器箱到客艙內。

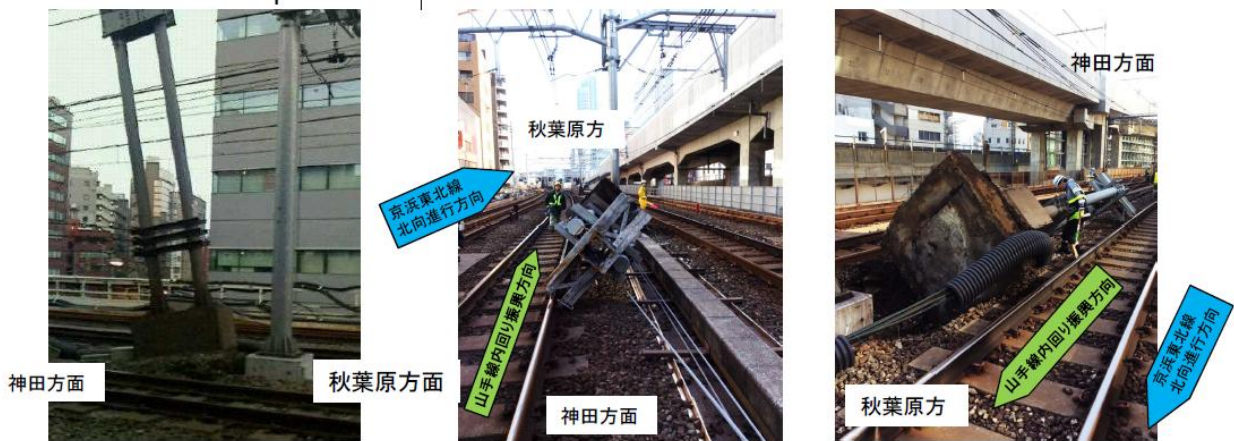
圖 12 物件損傷事故案例

摘要：列車司機注意到，安裝在鄰近的東北線之間的桿子，即向神田站的方向落下，應用緊急制動器來停止列車。

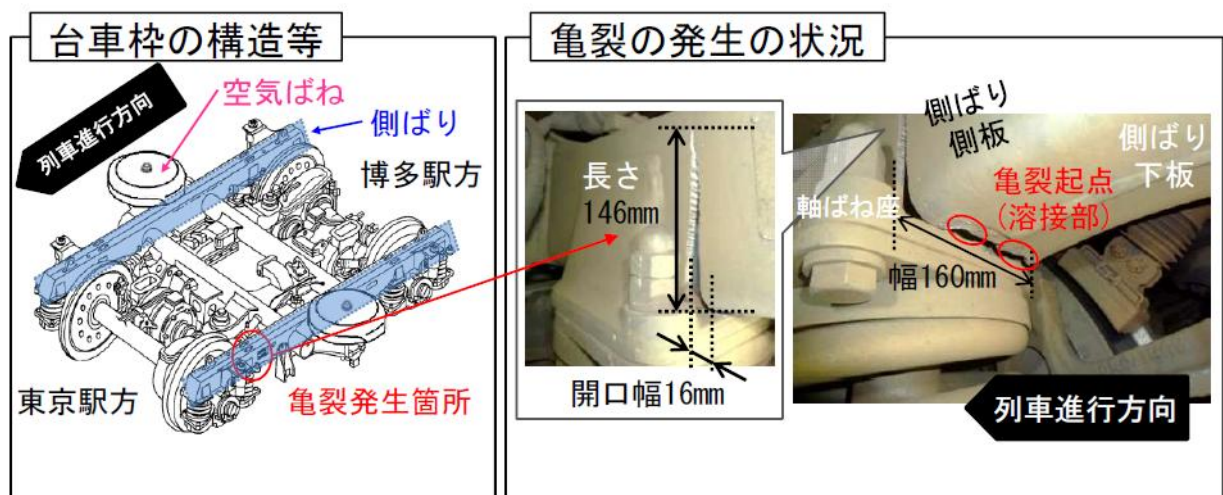
圖 13 車輛危險故障案例

簡介：當火車到達名古屋車站時，火車的一名售票員聞到了異常的氣味並確認了火車底下的異常聲音。名古屋車站的地板下調查發現變速箱附近有漏油現象。
