發電機組振動分析診斷技術研習

服務機關：台電電力修護處中部分處

出國報告名稱：發電機組振動分析診斷技術研習

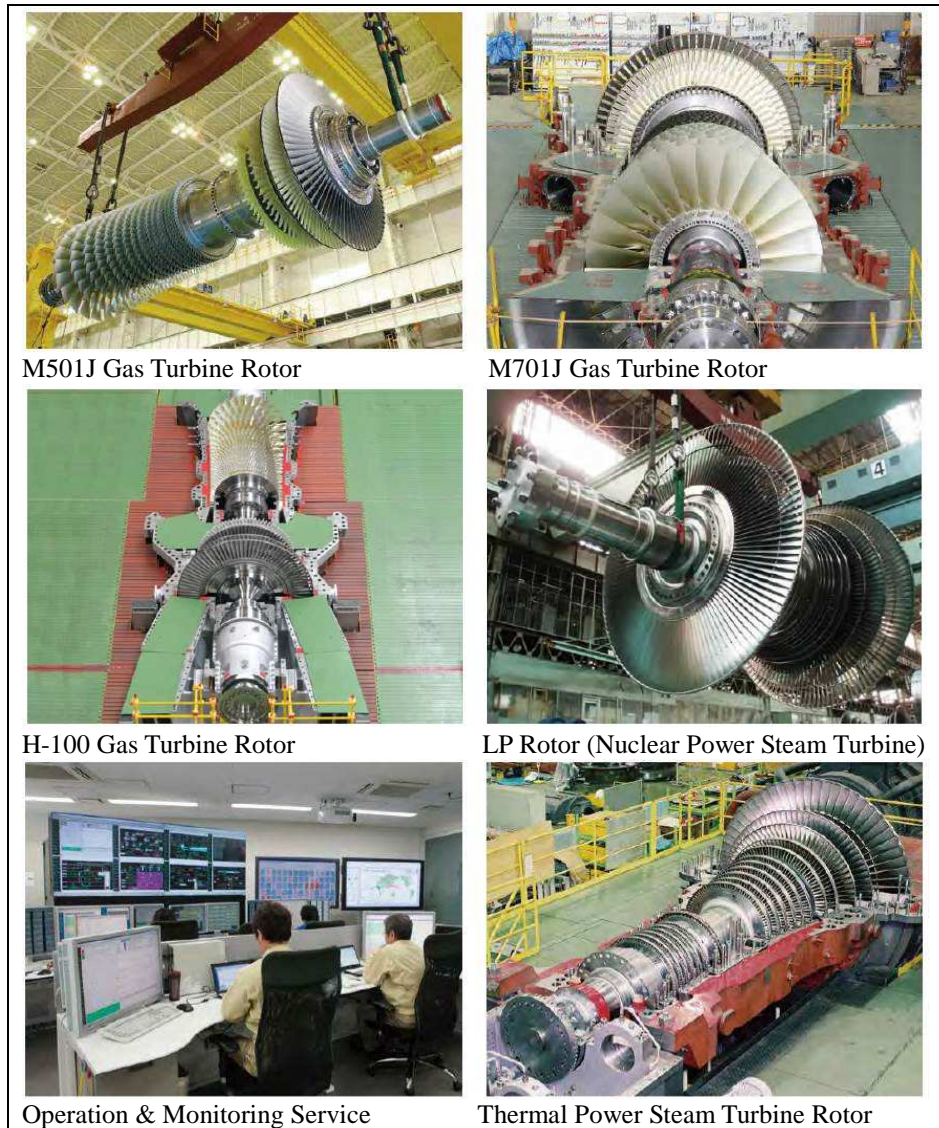
圖 1：高砂製作所的主要產品

本次到三菱日立電力系統公司(MHPS)的高砂製作所研習，高砂製作所是製造大容量發電設備為主的專業迴轉機械工廠，產品包含發電用的氣渦輪機和汽輪機等，特別是用於發電的氣渦輪機領域，生產出具有世界上最高熱效率的高性能氣渦輪機，降低燃料發電成本，其主要產品如圖 1。

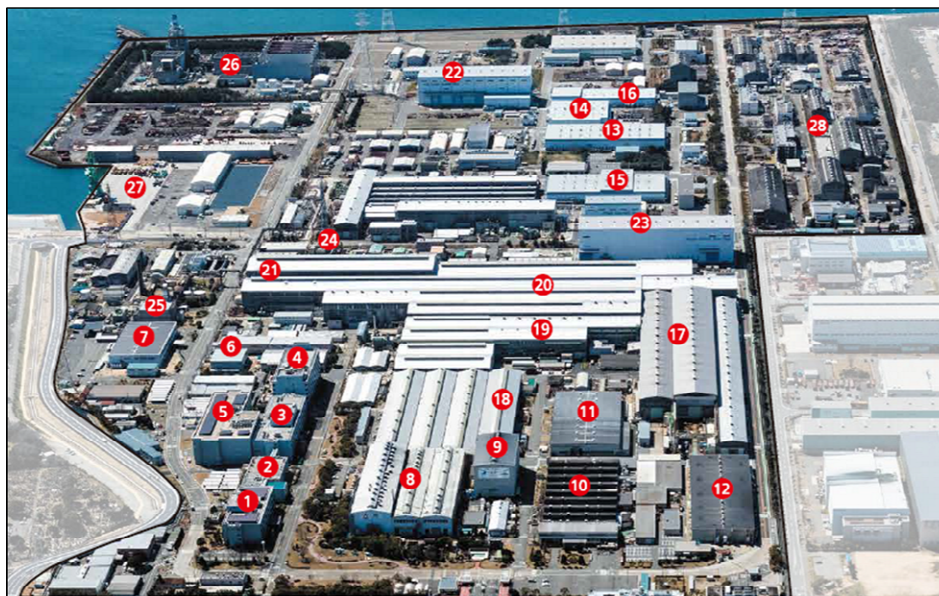
圖 2：高砂製作所

高砂製作所占地 879,480 平方公尺，有 27 個廠區(如圖 2)，本次工廠實習包含 Research & Innovation Center、Blade Shop、Blade Repair Shop、Machining Shop、Assembly Shop、T point、Remote Monitoring Center，內容包含機組的設計理念、轉子及葉片的製造、組裝、測試驗證。其中試驗用電廠 T-point(如圖 3)，可以針對複循環機組作長期的驗證，目前在原有驗證電廠旁邊正興建新的驗證電廠，供以後新型機組使

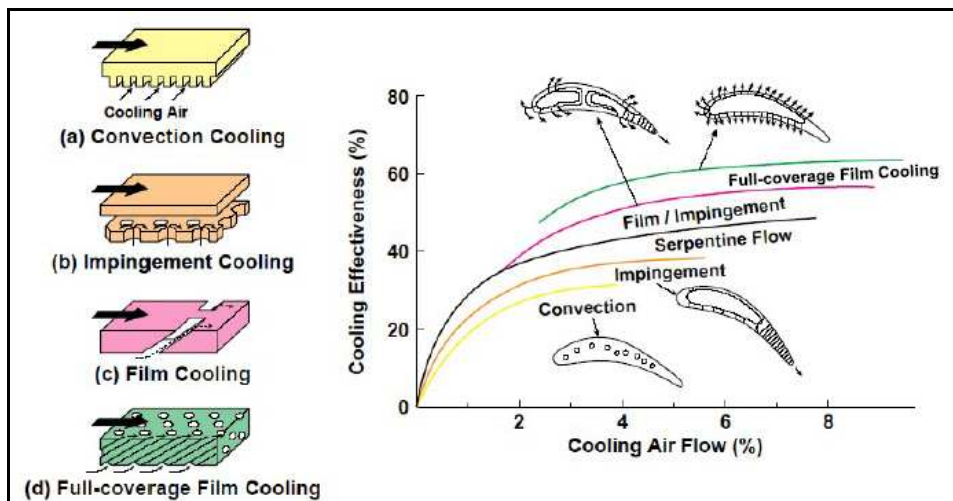
圖 15：各種冷卻方式及冷卻效率

除了上述兩種方式，藉由葉片內部結構的冷卻設計也能達到降溫效果，葉片的空氣冷卻有幾種形式：對流冷卻、衝擊冷卻、薄膜冷卻及全面式薄膜冷卻(如圖 15)，每一種冷卻方式的效能及冷卻空氣的消耗量都不同，根據葉片的結構設計搭配不同組合做使用，以達到最佳的冷卻效果，如圖 16 顯示各型氣機第一級靜葉片冷卻技術的比較。

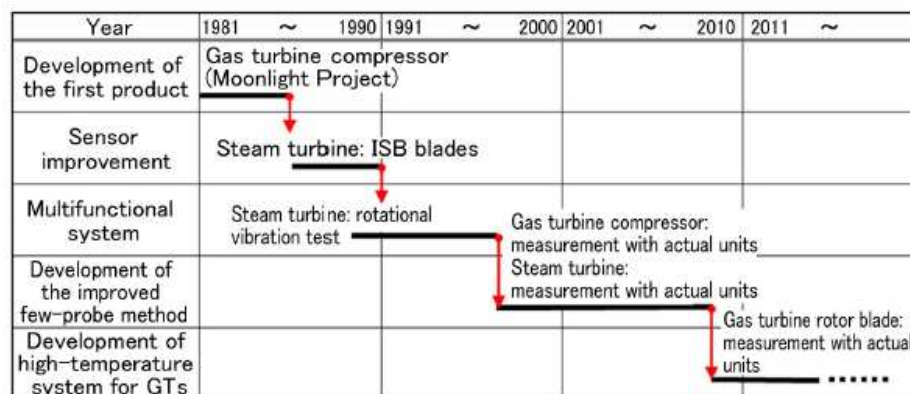
圖 17：三菱公司針對非接觸式量測方法的改良歷史

末級葉片。三菱公司改良了傳統的非接觸式葉片振動量測方法，並開發出一種能夠在高溫環境下量測氣機轉子葉片的技術，圖 17 顯示三菱公司針對非接觸式量測方法的改良歷史。

一般的振動測試方法是將振動傳感器安裝在軸承進行量測，此種方法在分析葉片顫振、疲勞、應力等故障會受到限制，因此發展出針對葉片振動的監測技術。傳統上，測量氣機轉子的葉片振動要直接將應變規加在葉片上，再利用遙測系統取得數據，雖然這種方法的精確度高，但僅能獲得有裝置應變規的葉片振動數據，若要測量許多葉片需要耗費相當的時間及成本。新的量測型式則可以不使用應變規而是使用非接觸的方式量測葉片振動，此方法已用於氣渦輪機的空壓機轉子葉片及汽輪機

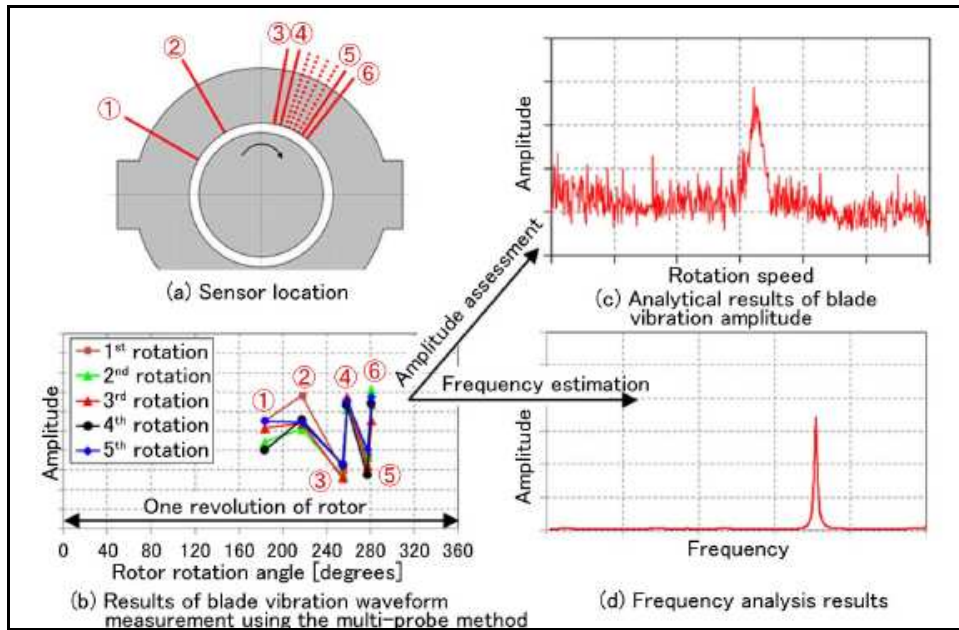
圖 20：使用 multi-probe method 量測氣機第一級葉片

三菱公司針對 M501J 型氣渦輪機在 T-point 做現場試驗，由於氣渦輪機測試環境溫度極高，三菱使用改良的耐高溫光學傳感器及最佳的傳感器空氣冷卻方法，其測試結果表明此種量測方法具有準確性。圖 20 是利用 multi-probe method 所得到的結果範例，圖 21 是在實際運轉條件下利用非接觸式葉片量測方法對 M501J 型氣機第一級動葉片的測試結果範例。

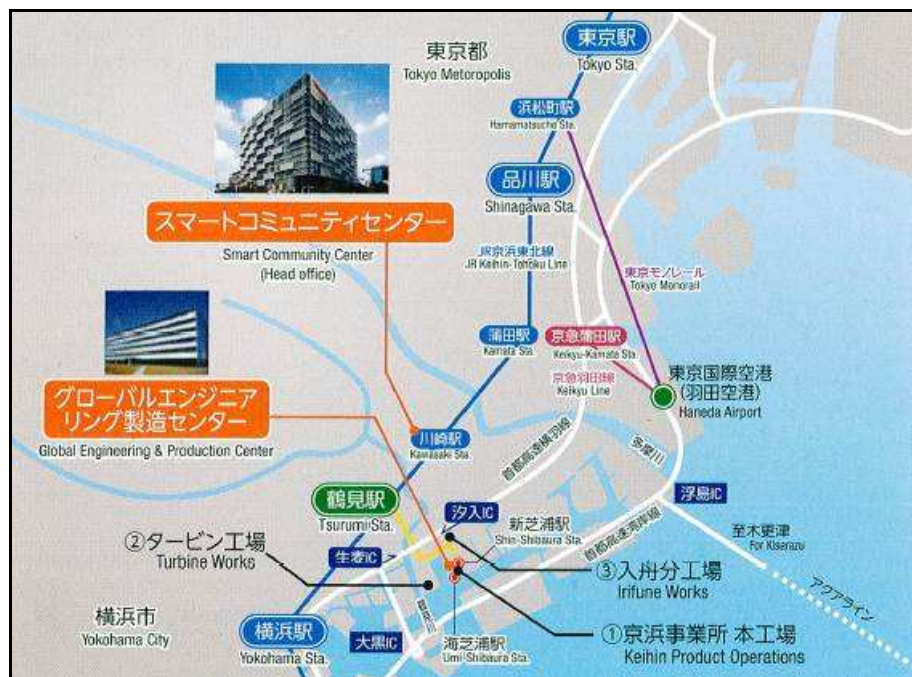
圖 28：京浜事業所

東芝公司成立於 1875 年，本次研習前往位於橫濱市鶴見區的京浜事業所，如圖 28 所示共有三個廠區，廠內生產設備有火力發電機組、水力發電機組、核能發電機組及再生能源發電機組等。產品從設計開發、機械加工製造、部件組裝、測試、載運到港口出貨都能在京浜事業所完成。

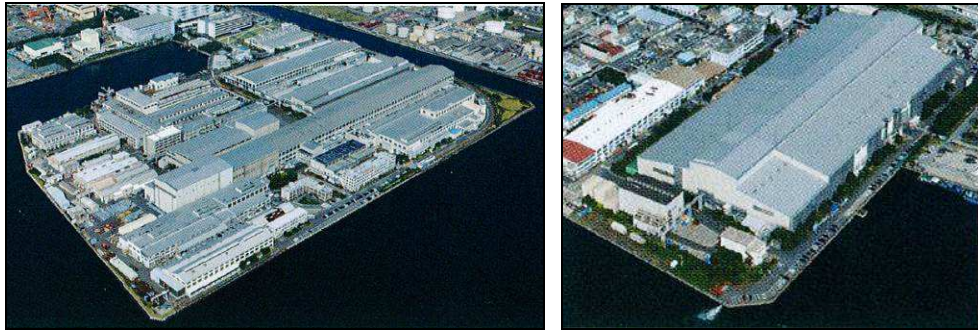
圖 29：本工場(左圖)及汽輪機製造工場(右圖)

本次研習到本工場(Keihin Product Operations Main Works)及汽輪機製造工場(Turbine Works)(如圖 29)，內容包含汽輪機的維修、振動診斷分析技術、製造工場實習、高速及低速動平衡機實習。
