出國報告（出國類別：開會）

管線維護研討及檢測技術業務交流

服務機關：台灣中油公司天然氣事業部南區營業處

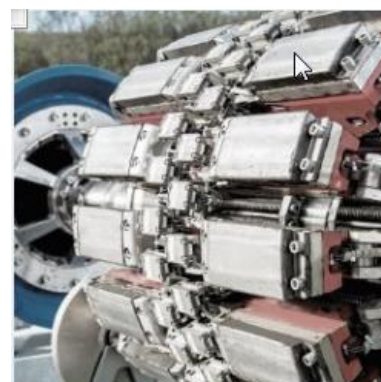
傳統MFL，檢測工具整圈都是單一探頭的設計，且探頭間至少2mm的間隔，但MFL-Ultra檢測工具則是整圈雙探頭列排設計，採雙排探頭輕微交錯方式提高周向的辨別率，還有更先進的軸向設計。

MFL-Ultra有ROSEN公司研發的超高密度傳感器元件，除1.6mm周向排列密度用於高解析度的周向、角度及軸向的測量及1.0mm的軸向分辨率外，霍爾傳感器到管線的距離也被大幅的減小，具備雙層霍爾傳感器的設計增強了數據及腐蝕成長率分析的準確度。

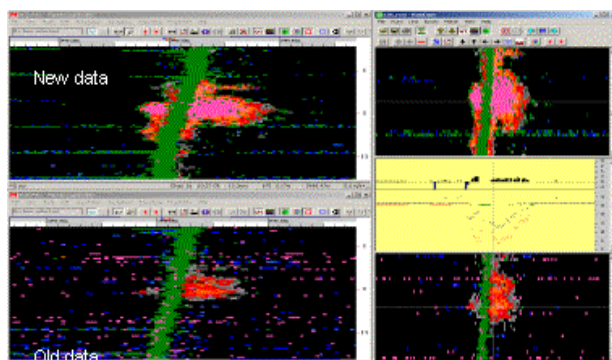
但因各家 IP 的檢測系統本身就存在一定的偏差和檢測誤差，所以選擇的比對分析方法將會影響比對結果的準確度，通常採用的方法如 featureing matching, box matching 和 signal matching 等，其中 feature matching 的誤差較大，Signal matching 則最準確但需要兩次檢測為同一家 IP 公司。ILI 比對是相當有技術的工作，建議進行比對前應能有較深入瞭解。

BHI公司說明不同檢測廠商的數據可以進行比對，但因各家IP的檢測系統本身就存在一定的偏差和檢測誤差，所以選擇的比對分析方法將會影響比對結果的準確度，建議進行比對前應能有較深入瞭解。

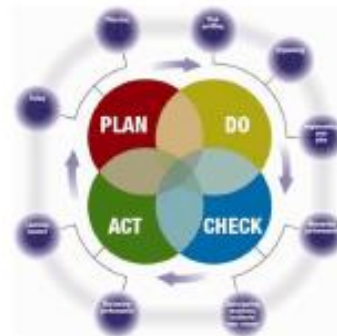
Plan, Do, Check, Act Benchmark

計劃(Plan)：確定策略，制定管理安全的策略及組織(Organizing)要執行的人及如何做，在實施計劃(Planning & Implementing)識別並控制風險，考慮將安全管理方式與其他業務領域的管理方式聯繫的需求。

執行(Do)：分析組織的健康和安全風險，這包括風險評估及獲得這些重要權力不被跨大，實施計畫(Implementing)確定風險控制措施並將其落實，確保每個人都有能力執行其任務。

檢查(Check)：衡量(Measurement)績效，在此階段安全審核非常有用，因為需要檢查計劃是否正在實施，風險是否得到控制以及目標是否實現。調查事故和事端，監控過程的重要組成部分，徹底的事故調查（由內部事故小組或外部顧問進行）將有助於更正任何安全遺漏部分及展現對安全的承諾。

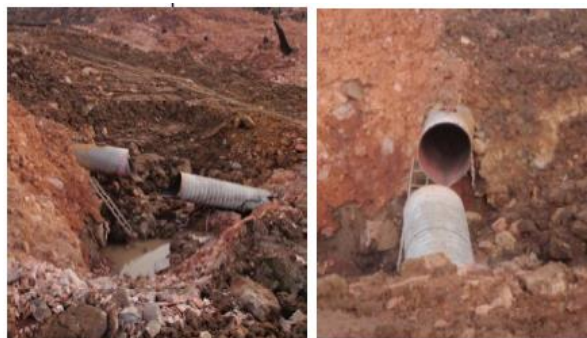
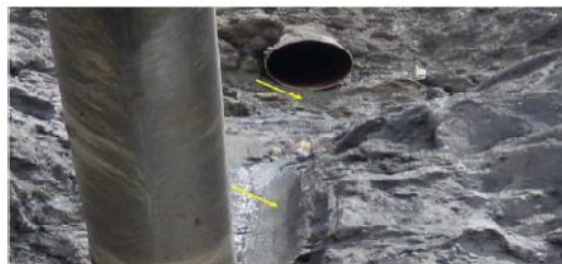
第二次管線破裂事件發生於2018年1月在沙撈越州拉瓦斯的朗盧平(Long Luping)，預估管線橫向推移3公尺，管線作業再次暫時停止，以便進行土壤研究和現場焊接修復工作。在此期間進行的調查包括：

- 1) DNV GL新加坡辦公室進行故障調查

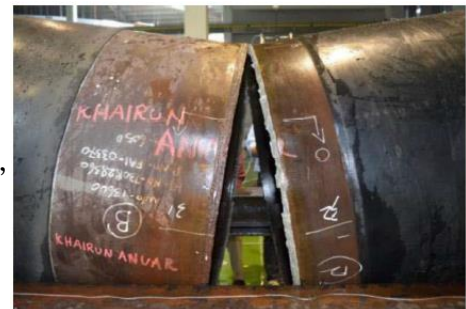
全刻度彎曲試驗的結果表明該管線在平均拉伸應變低於0.5%的情況下因全孔破裂而開始破裂，並存在一個半橢圓形表面破裂根部缺陷，尺寸為高3.0mmx長190mm，2mm高低(hi-lo)的存在。

通過從位於測試管的張力側的應變儀記錄的平均測量值來計算平均拉伸應變。斷裂瞬間記錄的水壓和環焊縫的最大撓度分別為92.04 bar和200.94mm，發生了全孔不穩定斷裂。斷裂開始後，環焊縫沒有殘留的斷裂能力，並且發生了全孔斷裂。

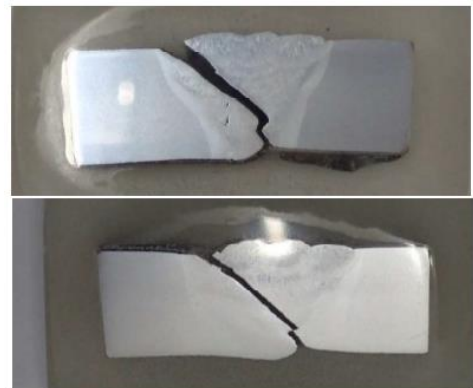
使用基本的SMAW塗層，即用於根焊道的E7016-H4和用於熱，填充和蓋焊道的E9045P2 H4R，並且在蓋焊道後在外表面上額外增加了至少3mm的高度和60mm寬度的焊縫。焊縫的根部缺陷為長190mm，高2.9mm和寬0.7mm以及2mm的未對準(根處為hi-lo)。

討論除了最小化地質災害風險外，還需要解決符合條件下的焊接強度，定義了不當的焊接，其中具有比母材低的拉伸值的焊接金屬。在特定時間存在較高應變時，焊縫金屬的屈服超出其彈性極限，這會導致焊縫剪切撕裂。

烘烤和固定，這將使焊接過程中氫脆和延遲開裂的風險降到最低。使用鹼性覆蓋電極代替纖維素電極，與用於原始填充和封蓋的纖維素電極相比，鹼性電極的抗拉強度有所提高，從80,000 psi (E-8010) 到90,000 psi (E-9045)，以符合基本金屬的抗拉強度。使用E-8010纖維素電極將E-6010根處和E-8010熱度，填充和封蓋結合使用，可提供0.48%的最大應變能力。與焊接過度一起使用時，正確選擇焊條可以使整個環焊縫能夠承受高達3%以上的較高應變，這證明通過3D非線性FEA分析和內壓全尺度彎曲測試。對於高應變需求的管線沿線位置，應使用基於應變的設計來替代傳統基於應力的設計。
