出國報告

印尼 Wlingi 水庫考察及清淤改善工作會議

服務機關：經濟部水利署

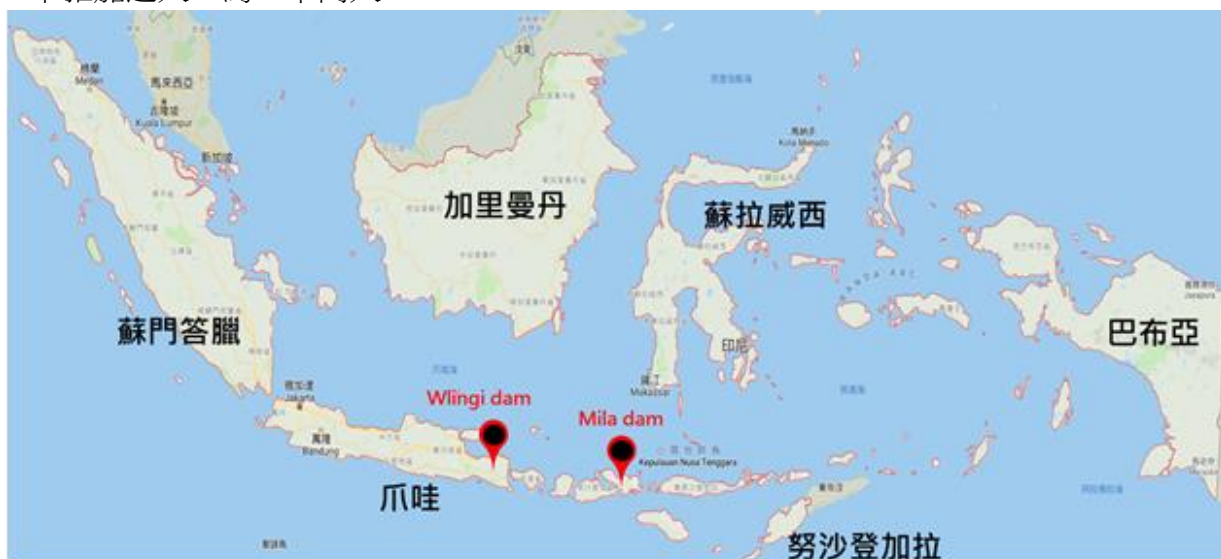
圖 1、印尼主要島嶼及 Wlingi 水庫位置圖

印尼位於亞洲大陸及澳洲之間，橫跨赤道，東西長 5,160 公里，南北長 1,600 公里，分隔太平洋及印度洋，北鄰菲律賓，西隔麻六甲海峽，與馬來西亞及新加坡相望。土地面積約為 192 萬平方公里，由 1.7 萬餘個島嶼組成，主要包括加里曼丹、巴布亞、蘇門答臘、蘇拉威西及爪哇等五大島(如圖 1)。

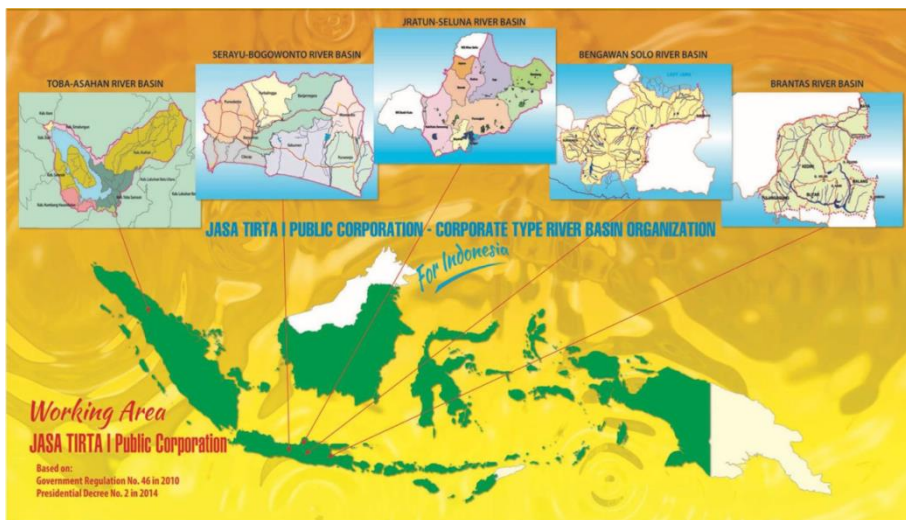
圖 4、Jasa Tirta I(PJT I)管轄範圍

Jasa Tirta I(縮寫為 PJT I)為印尼國有水務公司，於 1990 年 2 月成立，總部位於東爪哇島瑪琅(Malang)，管轄範圍為辦理 Brantas 河、Bengawan Solo 河、Jratun-Seluna 河、Serayu-Bogowonto 河及 Toba-Asahan 河等 5 條河川流域河川整治、水資源管理、灌溉及水利設施建設管理(如圖 4)。本次現地考察人員至 PJTI 水務公司交流，主要針對 PJTI 水務公司轄管 Wlingi 水庫現況淤積問題及防淤改善相關工作進行技術交流(如圖 5 及圖 6)，PJTI 公司並分享該水庫清淤經驗，以及介紹水庫淤泥做為農地回填、營建骨材及下游沖刷河道補淤等去化方式供參考，另 PJTI 水務公司亦介紹展示近期完成 Brantas 流域水文水情監測系統，透過即時監測傳輸將轄管各水庫及河流之降雨、流量及水庫蓄水情形傳回 PJTI 水務公司監控中心，進行發電及供水操作。

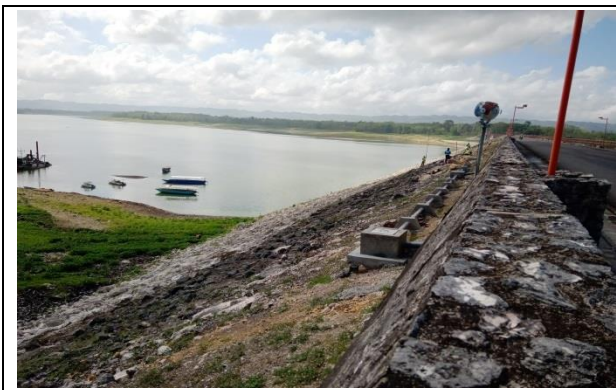
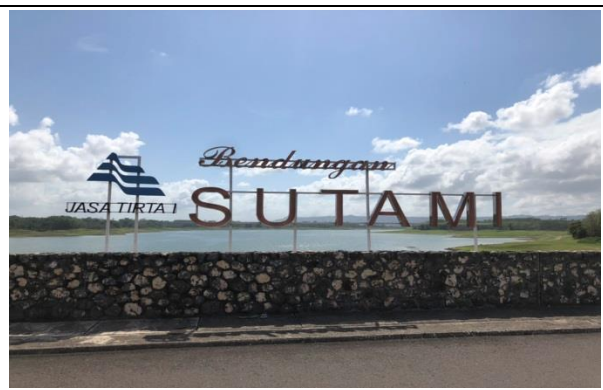
Sutami 水庫位於 Wlingi 水庫上游約 20 公里，大壩為土石壩，原設計庫容 3.4 億立方公尺，1972 年完工營運，目前水庫庫容 1.6 億立方公尺，水庫淤積約 53%，目前淤積嚴重，其集水區面積約 2,050 平方公里，水庫年入流量 15 億噸。Sutami 水庫功能主要為灌溉及發電供能，為 Brantas 流域最上游水庫，為中下游用水之供水樞紐，另在雨季時亦扮演下游 Wlingi 水庫及 Lodoyo 攔河堰水力沖淤排砂之調控放水功能。另水力發電部分，裝機容量為 3x35MW，每年發電量 4.8 億度電。另為減少水庫淤積及發電進水口取水影響，目前水庫管理單位每年約清淤 40 萬立方公尺。現勘情形詳圖 8 及圖 9。

圖 8、Sutami 水庫壩前蓄水情形

圖 9、Sutami 水庫上游蓄水情形

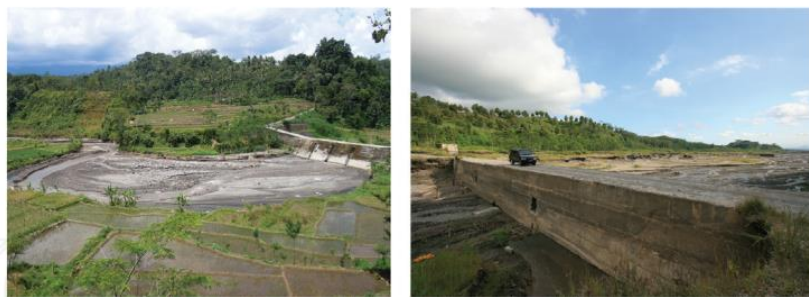
針對 Wlingi 水庫淤積嚴重問題，印尼目前已採取防淤作為包含建置 300 個攔砂設施(如攔沙壩、沉砂池，圖 10)、陸挖與浚漂、空庫排砂及由日本協助完成 2 階段繞庫排砂渠道(圖 11)，惟成效有限，目前水庫淤積率仍高達 80.8%，現勘情形詳圖 12~17。

圖 10、Wlingi 水庫上游設置攔砂壩

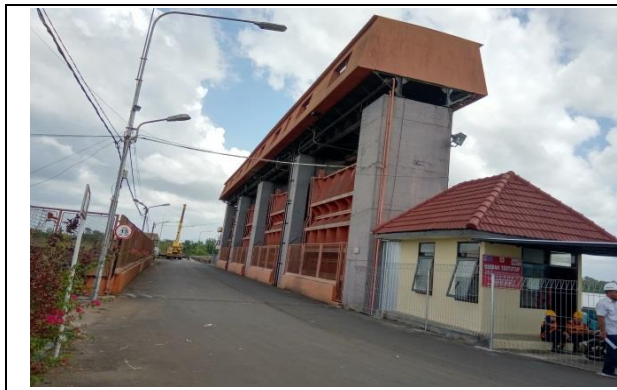
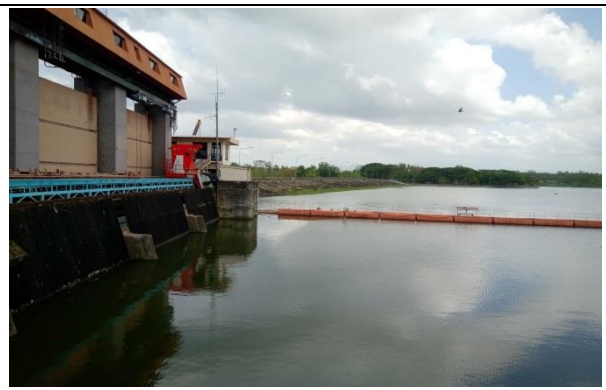
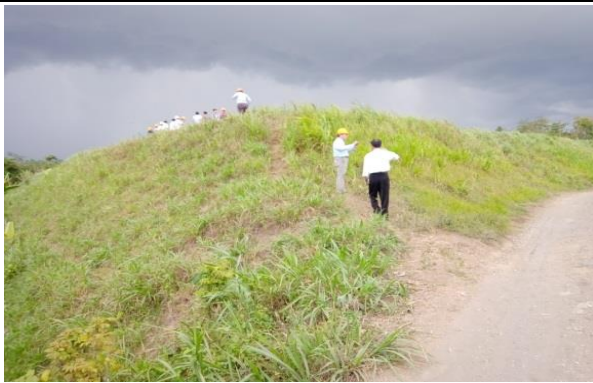
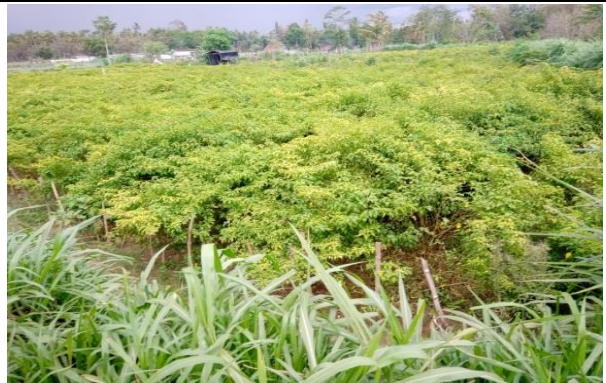
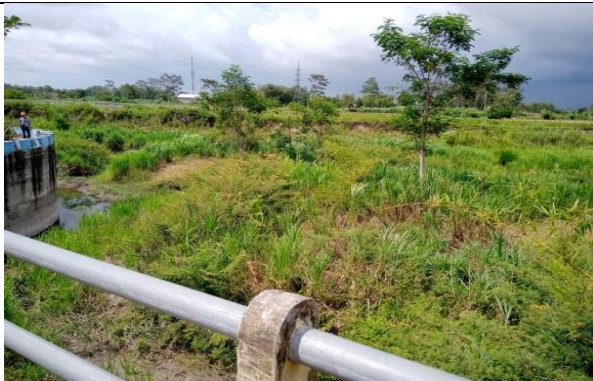
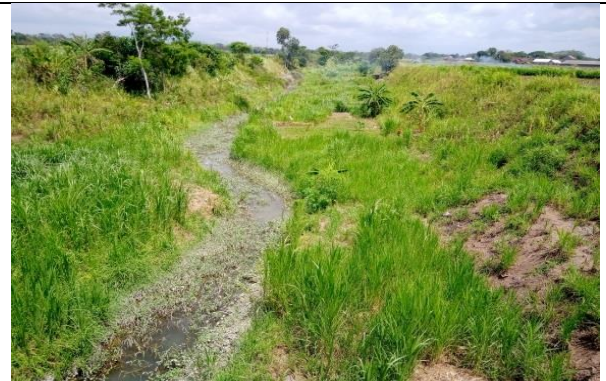
圖 12、Wlingi 水庫發電取水閘門

圖 13、Wlingi 水庫蓄水情形

圖 14、Wlingi 水庫淤泥堆置區

圖 15、Wlingi 水庫淤泥堆置區農作種植情形

圖 16、Wlingi 水庫繞庫排砂渠道

圖 17、Wlingi 水庫繞庫排砂渠道

(二)目前國內水庫淤泥多運載至施工中海港填海造陸或做非主要結構地基回填或部分做磚塊或與水泥拌合做河川保護設施，其淤泥去化數量有限。本次考察 Wlingi 水庫淤泥抽運至鄰近區域土地做永久堆置並於上方耕作，及做為農地改良使用，除可有效去化水庫淤泥外並可兼顧農業生產，可作為未來台灣水庫淤泥去化參考。

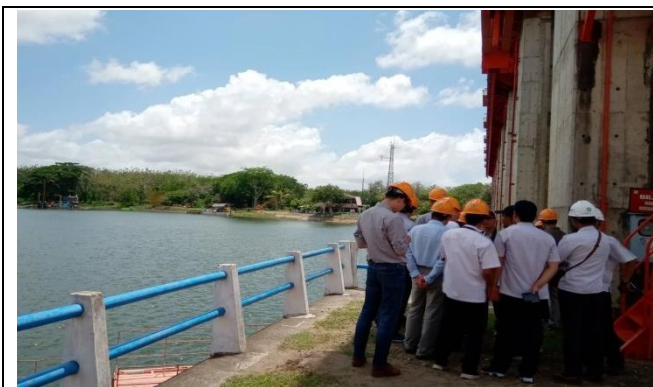
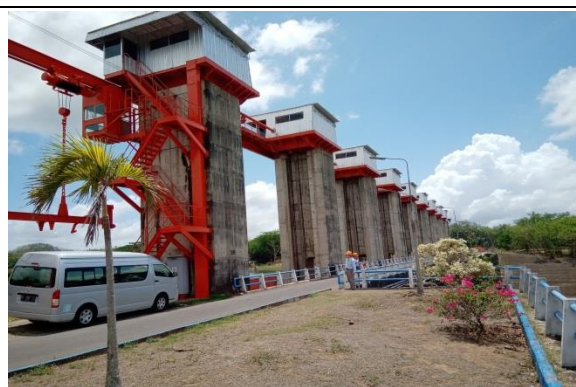
Lodoyo 攔河堰位於 Wlingi 水庫下游約 7 公里，其功能主要攔水發電使用，興建於 1950 年，設計容量為 520 萬噸，目前有效庫容為 260 萬噸，水庫淤積率約為 50%。此攔河堰擋水閘門操作設計部分與台灣較不同之處為擋水閘門吊裝系統設計，設置 1 組橫跨於攔河堰壩墩上方天車進行吊掛置放作業，並可透過天車將擋水閘門吊回廠房內進行保養維護，不須每個閘門獨立安裝 1 組或需要操作持以吊車進行吊裝，該設計吊裝作業相對彈性。現勘情形詳圖 18~21。

圖 18、Lodoyo 攔河堰水庫排砂操作討論

圖 19、Lodoyo 攔河堰

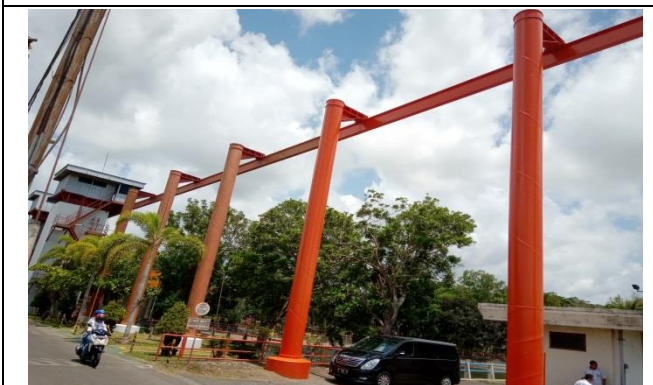
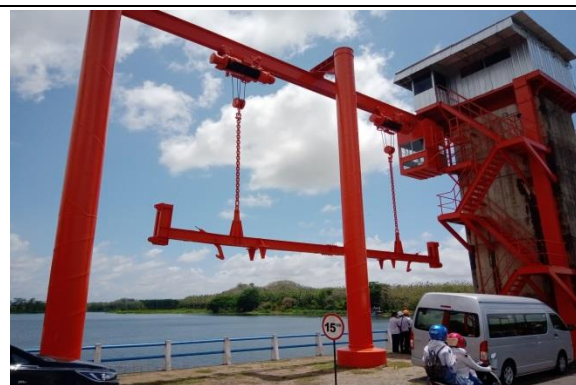
圖 20、Lodoyo 攔河堰天車軌道設置情形

圖 21、Lodoyo 攔河堰天車吊掛設施情形
