## 奇異汽機及氣渦輪機組振動研測技術研習

服務機關：台電電力修護處南部分處

出國報告名稱：奇異汽機及氣渦輪機組振動研測技術研習

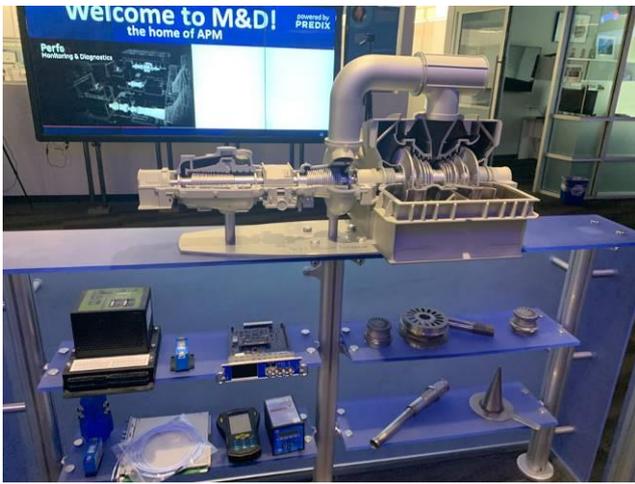
圖 3-2、D-17 Steam Turbine 模型

奇異公司的監視診斷中心辦公室，除了前方有大螢幕能隨時監控全球 GE 有上線的機組狀況，工程師亦可在個人位置上以曲面大螢幕同時多開不同監控視窗診斷；辦公室端另外有放置 Steam Turbine、Gas Turbine、燃燒筒等模型，如圖 3-2 至圖 3-5 所示，供隨時能引導思考機組問題可能所在，若能在電廠與修護處同時置放各機型的模型，在教導新人或是思考問題時，能更清楚的了解問題所在。

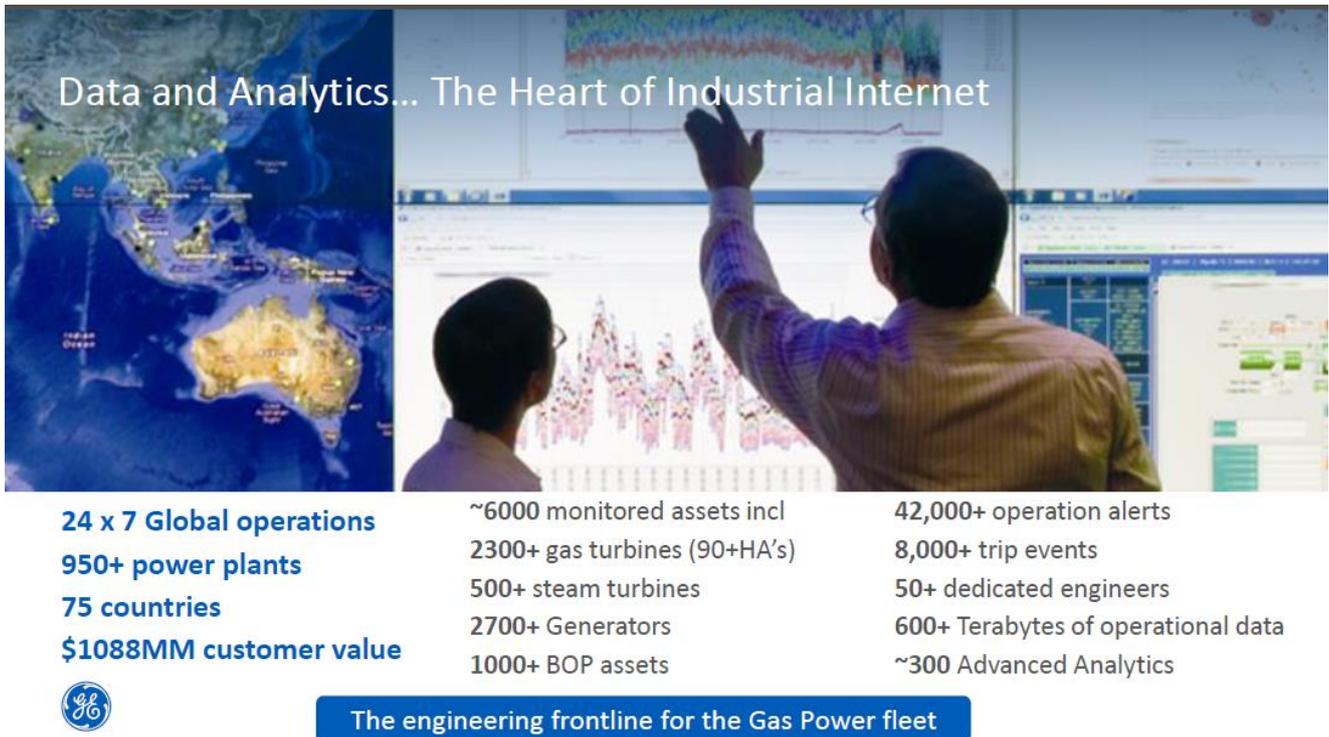
圖 3-8、The engineering frontline for the Gas Power fleet

APM 系統是由 GE Digital 的團隊，以工業互聯網平台深入分析機組可能出現的問題數據資料庫及運轉趨勢，可提高機組可靠性及可用性，降低機組故障發生率及停機維修的次數，同時降低維護成本及運轉風險。這套系統目前監視診斷超過全球 75 個國家，超過 950 個發電廠，超過 5000 部的 Turbine、發電機及其他附屬設備之運轉狀態，每天可從百萬個 sensor 蒐集資料傳送至雲端資料庫運算，24 小時不間斷的監視診斷機組的運轉狀態，如圖 3-8 所示。

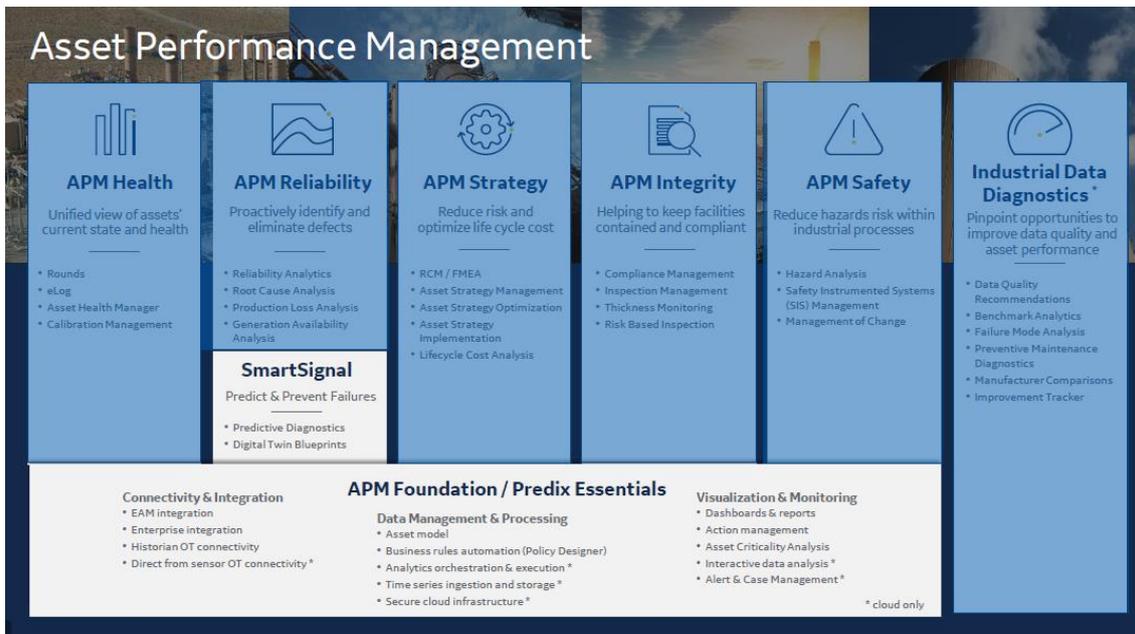
圖 3-9、APM 系統架構

APM 系統中可利用 Smart Signal 以雲端操作的方式，如圖 3-9 所示，預測演算法整合包括汽機、氣渦輪機及其他設備之振動、溫度、壓力與相關運轉資訊等，依據最少過去三個月的運轉資訊去建立該機組的模型，利用大數據庫資料分析及 AI 人工智慧，預測未來可能發生的問題，提供最佳的維修時機及提早讓客戶準備相對應的對策，預先診斷出機組潛在的運轉風險，提升機組的可靠度與可用性，如圖 3-10 所示。

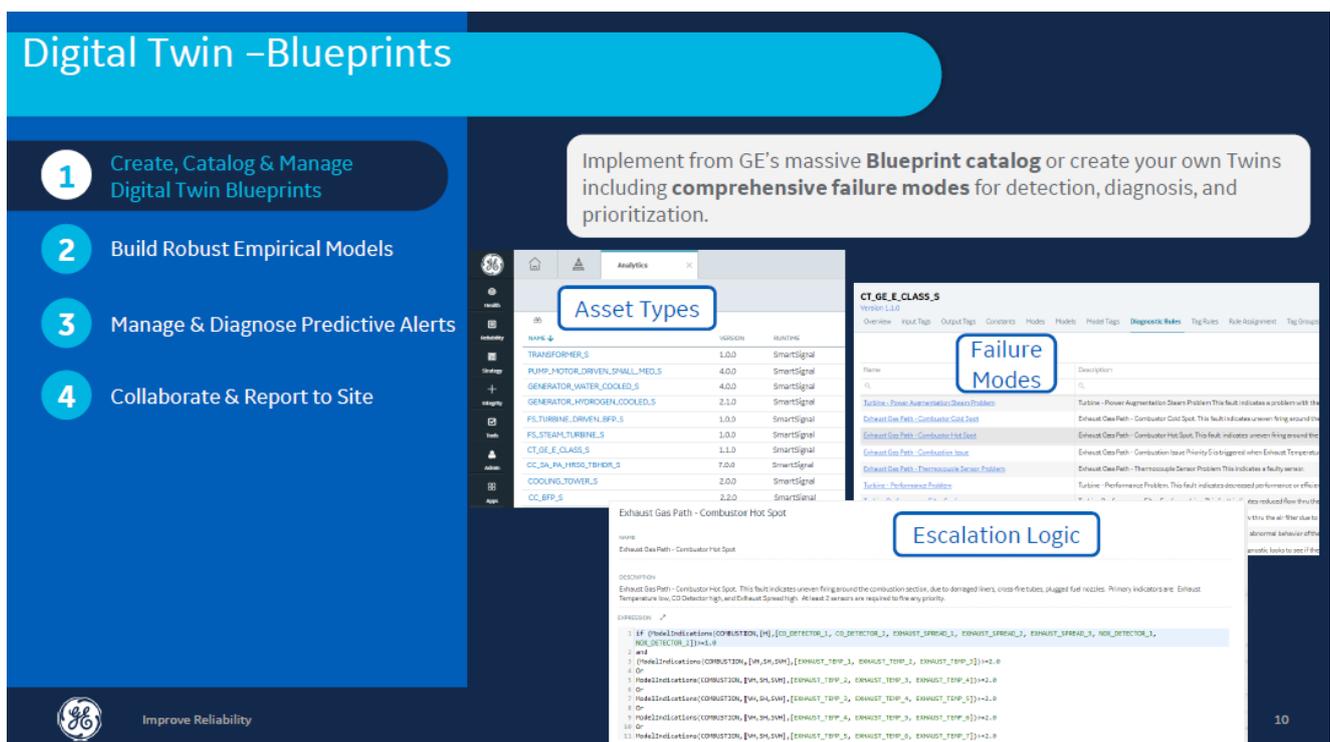
圖 3-11、APM 系統軟體介面(失效模式)

APM 系統內會有內建奇異機組的資料庫，也可以自己訓練新的模型去建立資料庫，建立像是汽機、氣渦輪機、輔機及其他設備機組，設備運行資料收集分析會回饋問題所在，但回饋的問題為系統綜觀面呈現所有問題，最後還是需要有相關經驗的工程師去進行判斷，例如發生機組有高振動的問題，系統裡面會提供緊急程度排列的可能原因，需要振測人員去進行各種振動原因的排除，或現場機組

維護的專業工程師經驗協助才能真正的解決根本振動原因，如圖 3-11、3-12。

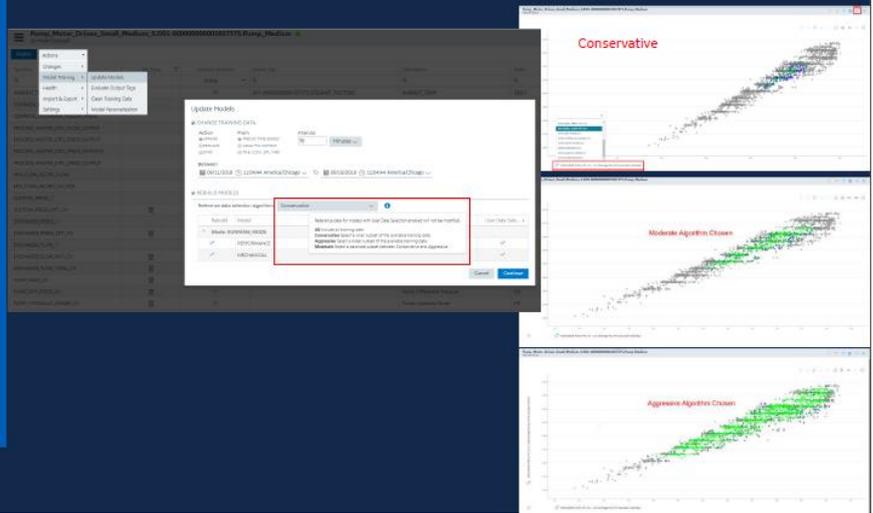
圖 3-14、APM 系統軟體介面(訓練模型)

APM 系統建立模型，至少需要三個月的運轉資料，根據訓練的模型會得到動態的正常運轉區間(Dynamic Band)，動態的正常運轉區間判斷會以各種像是壓力、流速、溫度與振動值等資訊作為基準，如圖 3-13、3-14。APM 系統能以現有數據預測機組多久可能會有損壞的問題產生，如圖 3-15 所示，但此預測數學模型目前是以線性的數學方式去計算，後續奇異公司會依照客戶需求，才有可能會新增非線性的方式去進行計算比較。

Machine Learning **clustering algorithm** to select healthy operating data **automating** asset modeling process

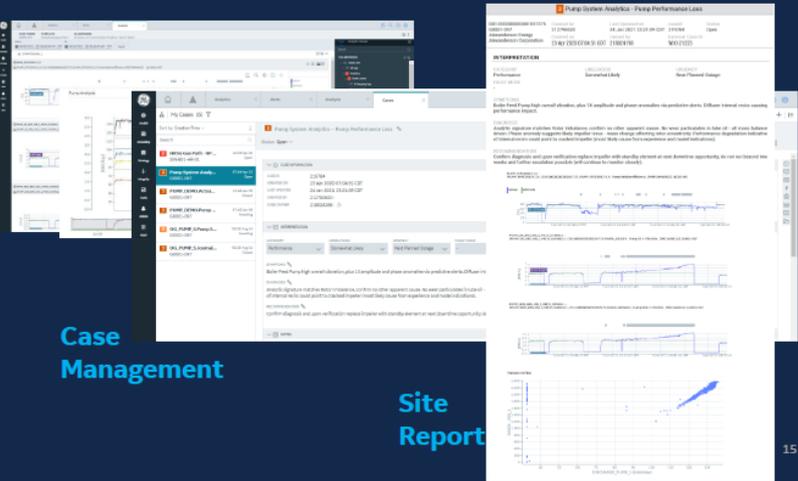
圖 3-15、APM 系統軟體介面(案件管理)

**Case Management** enables efficient collaboration on asset events, allowing analysts, engineers and maintenance teams to strategize on resolution, capture event evidence and distribute results via specific site reporting.

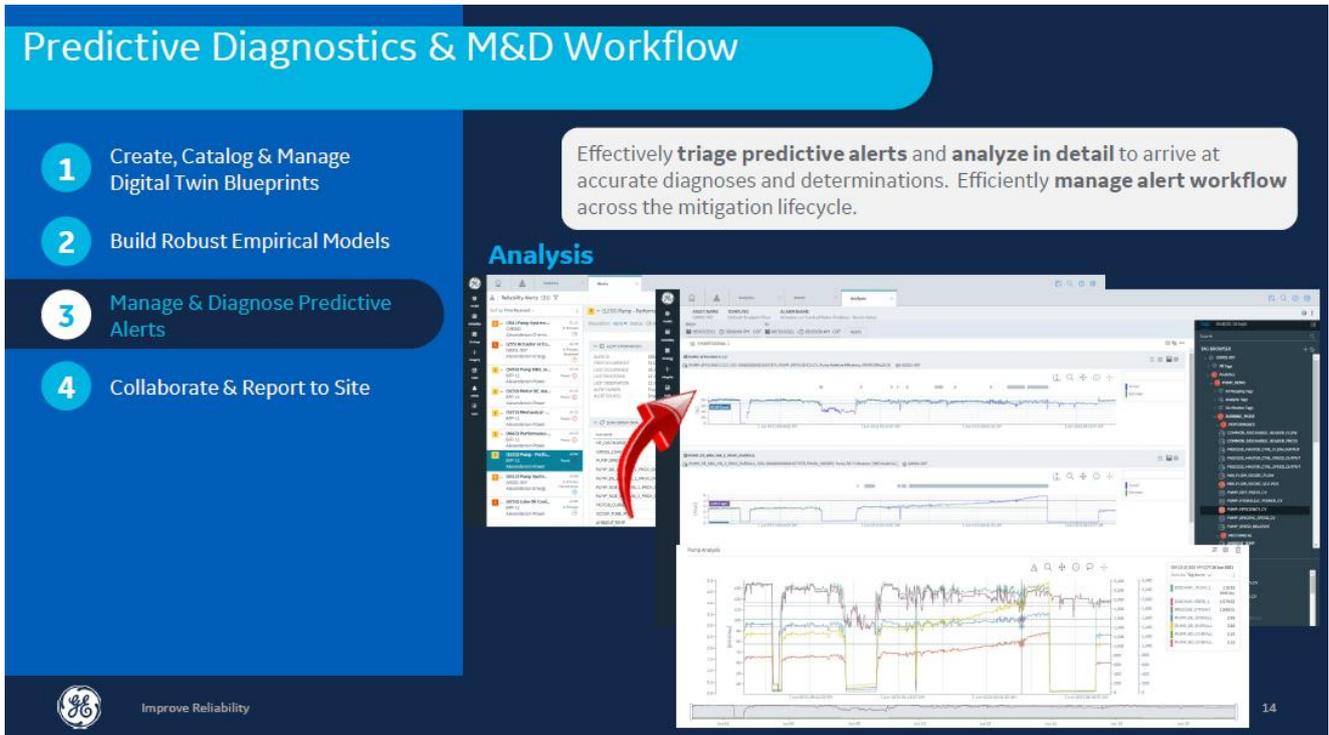
圖 3-16、APM 系統軟體介面(分析模型)

APM 系統的分析資料除了可以同時比較各個機組的問題嚴重程度，以圖表的方式呈現，就會知道目前最需要關注的機組問題在哪裡，能有效地投入維修的人力解決。APM 系統地分析資料同步也可分享給振研課的振動分析設備(ADRE 軟體)作為分析使用，如圖 3-16，現有振研課的機組分析檔案也可以 TXT 檔案形式匯入至 APM 系統參閱。

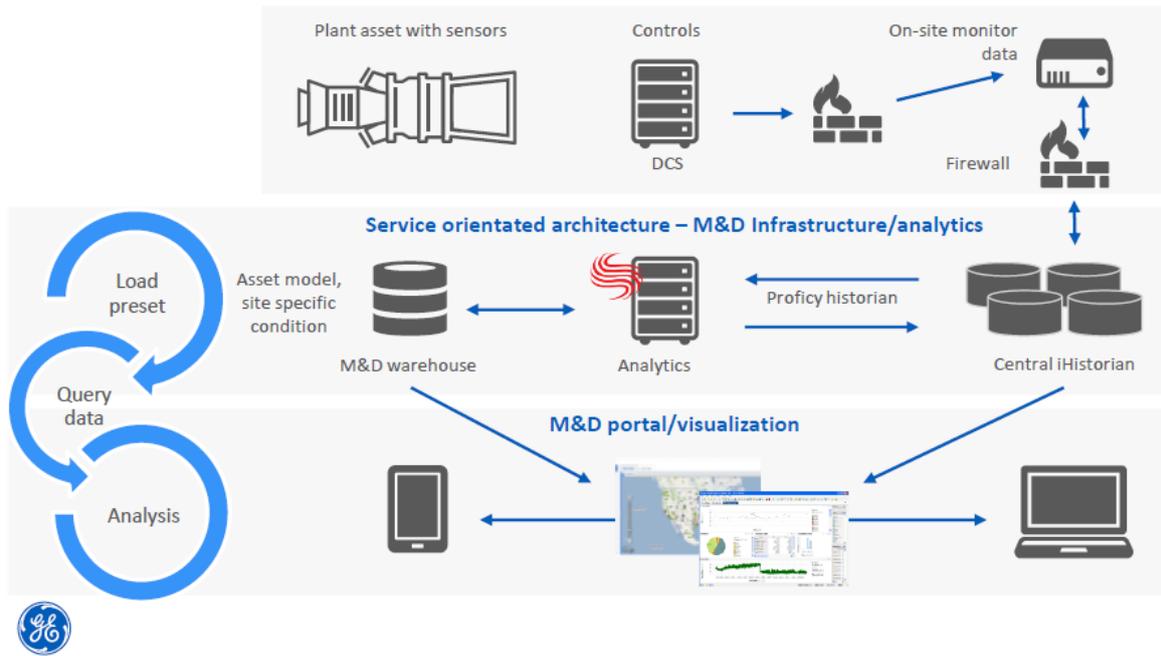
圖 3-17、M&D 系統架構

圖 3-17 為奇異公司 M&D 系統架構，其目的在於強化操作的穩定及可靠性，增進系統性表現及提供運轉維護最佳化策略的解決方案，以雲端的伺服器蒐集監視的設備運轉資料，傳送到亞特蘭大的監診中心。透過雲端資料分析，可提供預先診斷維護(Pre-ACT)、效能指標(KPI)及問題發生後的維護策略(Post-ACT)，其中效能指標在軟體裡面能夠設定，像是投資金額對應機組提早啟動所帶來的效益，能將各機組的效能指標進行比較列出，來表示出該次的配重處理、更換設備零件或是提早大修完成所產生的效能指標進行比較，亦可根據各個不同的案子計算出總節省成本，如圖 3-18。

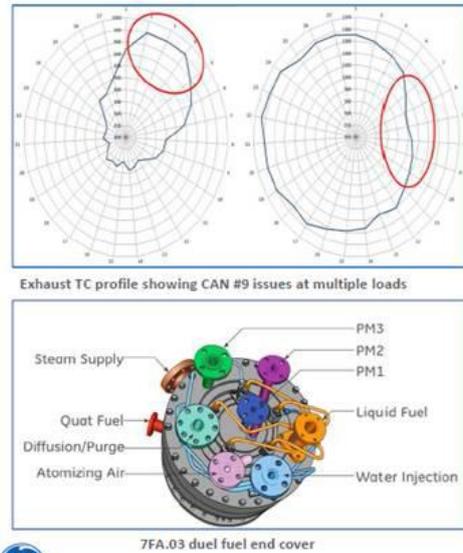
圖 3-19、案例一

1. 如圖 3-19，奇異公司分享的第一個案例為客戶端的氣渦輪機於大修後啟動，機組排氣溫度過高而造成跳機，經過系統分析後發現在燃燒室的燃燒數據異常，經過現場檢查設備，發現燃燒器管路接錯，經過檢修後恢復正

常，可避免後續機組啟動的 NOx 排氣值過高及機組跳機的情況。

- Unit tripped on high exhaust spreads following an outage.
- Combustion profile was abnormal during the restart.
- M&D determined the PM1 and PM2 gas fuel pigtaills were swapped on can #9.

- Site confirmed the PM1 and PM2 gas fuel pigtaills were swapped on can #9.

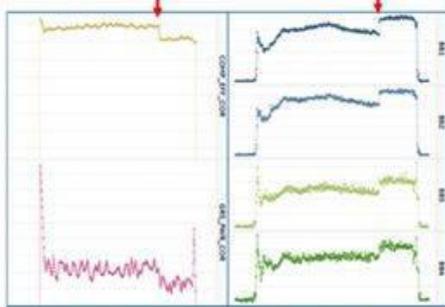
圖 3-20、案例二

2. 如圖 3-20，案例二為客戶端的氣渦輪機於運轉中忽然負載降低，且空壓機 (Compressor) 出口溫度及振動值升高，利用系統的振動分析診斷，以及現場機組的拆解檢查，找出空壓機葉片斷裂，避免機組更嚴重的損壞。系統無法精準的指出是空壓機的葉片斷裂，還是需要振動人員的判斷經驗——排除系統提供的可能高振動原因，才能正確的檢查出來。

Compressor stator vane liberation.

- Compressor analytic and vibrations analytic both triggered for a 7FA.03.
- Unit experienced a drop in corrected output and compressor efficiency and a simultaneous increase in vibrations. Compressor discharge temperature profile also changed at the same time.
- Vibrations during the subsequent shutdown were abnormal compared to previous coast downs.
- Recommended borescoping the compressor prior to restart.

- The borescope inspection revealed liberation of a stator vane, along with downstream damage

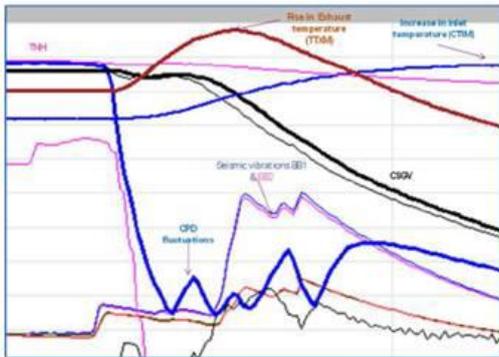
圖 3-21、案例三

3. 如圖 3-21，案例三藉由系統分析診斷，空壓機出口壓力與進口端壓力落差的擾動，以及氣渦輪機排氣溫度，找出空壓機氣室現象(Surge)，避免後續設備更大的損壞。

Compressor Surge Signatures during a trip

Blade Clash due to surge on compressor blades.

- Compressor surge analytic detected a rapid drop in compressor discharge pressure (CPD), fluctuations in inlet DP, and a rise in exhaust temperature (TTXM) during a trip on a 6FA unit.
- Recommended unit shutdown and BI compressor for signs of blade clashing.

- The borescope inspection revealed blade clashing on compressor stage# 3 due to the surge event.

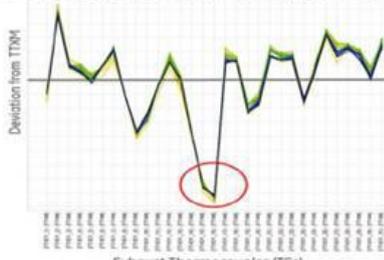
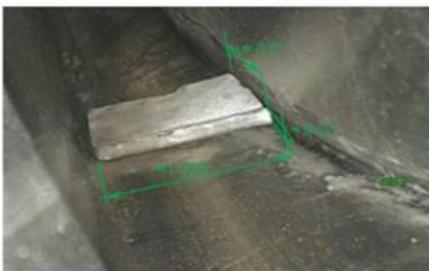
圖 3-22、案例四

4. 如圖 3-22，案例四為系統監視數據顯示於排氣溫度溫差大，分析出燃燒筒內有異物入侵的情形，異物排除後避免機組跳機及設備損壞問題。

Exhaust profile at baseload showing a cold spot on TCs 15 and 16.

Foreign debris in the PM4 annulus of can #6.

- Exhaust profile deviation alarm received
- Cold spot of approximately 40 deg F seen at multiple loads swirling to CAN 6
- M&D recommended conducting a borescope inspection of CAN 6 including end cover passages

- Site found foreign material in PM 1 & 4 annulus of CAN 6

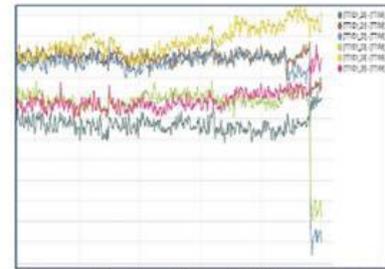
圖 3-23、案例五

5. 如圖 3-23，案例五系統檢查排氣溫度的歷史資料趨勢，分析出燃燒器有破裂現象，可避免設備進一步的損壞及跳機。

- Exhaust TC trend alarm received
- Cold shift seen at multiple loads swirling to CAN 10
- M&D recommended conducting a borescope inspection of CAN 10

- Site found damage to the CAN 10 liner. No downstream damage noted to the HGP.

48 hour trend showing sudden cold shift in exhaust TCs 22 and 23 during baseload operation.

Can#10 liner damage.

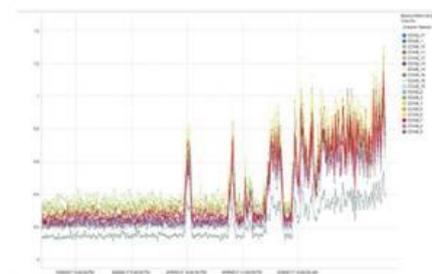
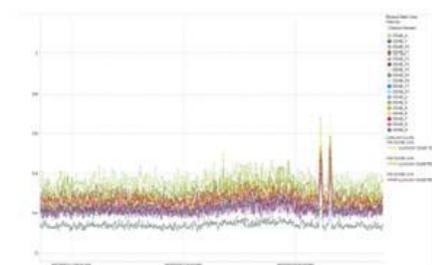
圖 3-24、案例六

6. 如圖 3-24，案例六為系統藉由燃燒火焰的波動，分析出燃燒不穩定，建議重新調整，避免因為燃燒不穩而跳機。

Analytic looks for changes in Pk0 dynamics indicative of flame instability that could lead to a LBO.

During part load operation Pk0 dynamics began to elevate. GE recommended the customer retune the unit to reduce LBO risk. The customer retuned the unit, reducing dynamics and an eventual trip.

Pk0 dynamics before tuning was performed

Pk0 dynamics after remote tuning

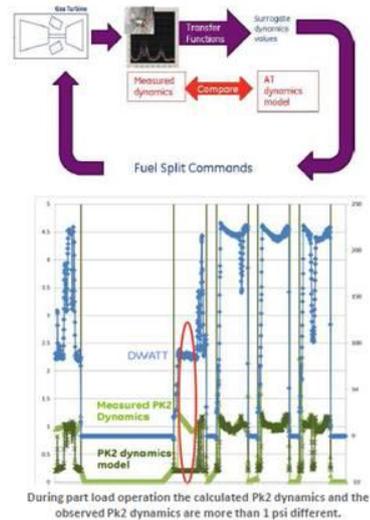
圖 3-25、案例七

7. 如圖 3-25，案例七為系統顯示空壓機出口壓力的計算值與實際量測值差異過大，分析出自動燃調模型需要重新調整，避免 NO<sub>x</sub> 排放超標、跳機風險與設備損壞等情況發生。

This analytic looks at the difference between calculated and measured dynamics looking for unacceptable deviations indicating the Autotune model is in need of adjustments.

Unit running in cyclical operation, during lower part load, the calculated and measured Pk2 dynamics show a large deviation meaning the Autotune model needs adjusted. After Autotune model is modified the calculated dynamics match the measured.

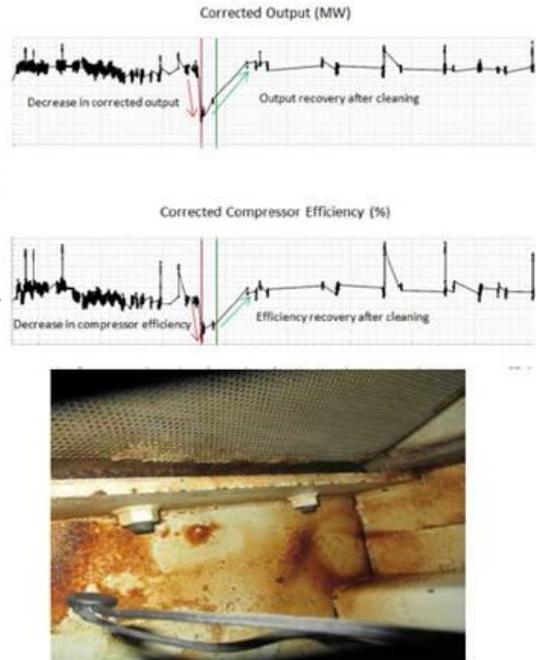
圖 3-27、案例九

9. 如圖 3-27，案例九為氣渦輪機熱效率分析發現空壓機性能衰退，系統分析後發現空壓機葉片嚴重髒汙，建議需要水洗清潔，水洗後空壓機性能恢復，機組熱效率正常。

- Thermal performance analytic detected a decrease in corrected output and compressor efficiency
- M&D determined the unit was experiencing rapid compressor fouling and recommended an offline water wash and a visual inspection of the inlet

- Inspection revealed mineral deposits throughout compressor which were a combination of pot ash particles, air moisture, and oil mists. The oil mist originated from a lube oil drain fitting.
- The site cleaned the compressor and addressed the oil mist from the lube oil drain fitting.

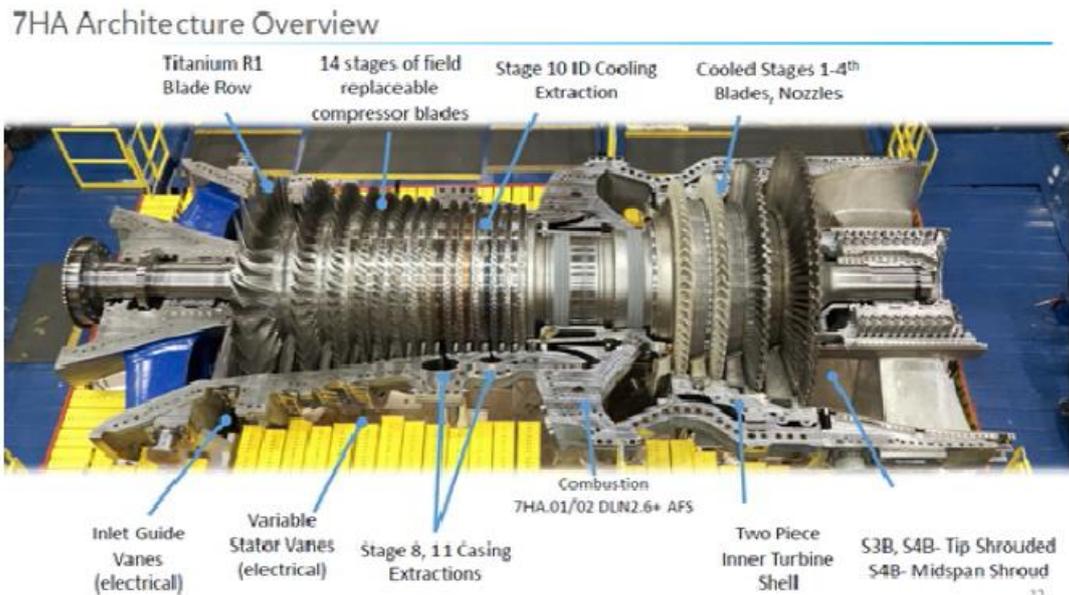
圖 3-32、7HA 內部構造圖

H 系列的特色為燃燒筒冷卻形式是以蒸汽冷卻，奇異公司於 2014 年推出氣冷式冷卻的 HA 系列，全部使用空氣冷卻，不用額外使用蒸汽冷卻，可使氣渦輪機

啟動更快，現階段主要為 7HA.01 與 7HA.02(如圖 3-32)，未來台中及興達的新機組 7HA.03(如圖 3-33)，其氣機葉片比 7HA.02 長，可增加空氣流量，提升推力 380MW 至 430MW。7HA.03 操作靈活性佳，可以從其 430 MW 的負載下降到約 130 MW，介於兩者之間運轉，並保持排放值符合法規，如果需求增加，風電及太陽能停止發電，單機 430 MW 的電力也可以快速靈活地併入系統，增加供電可靠性。

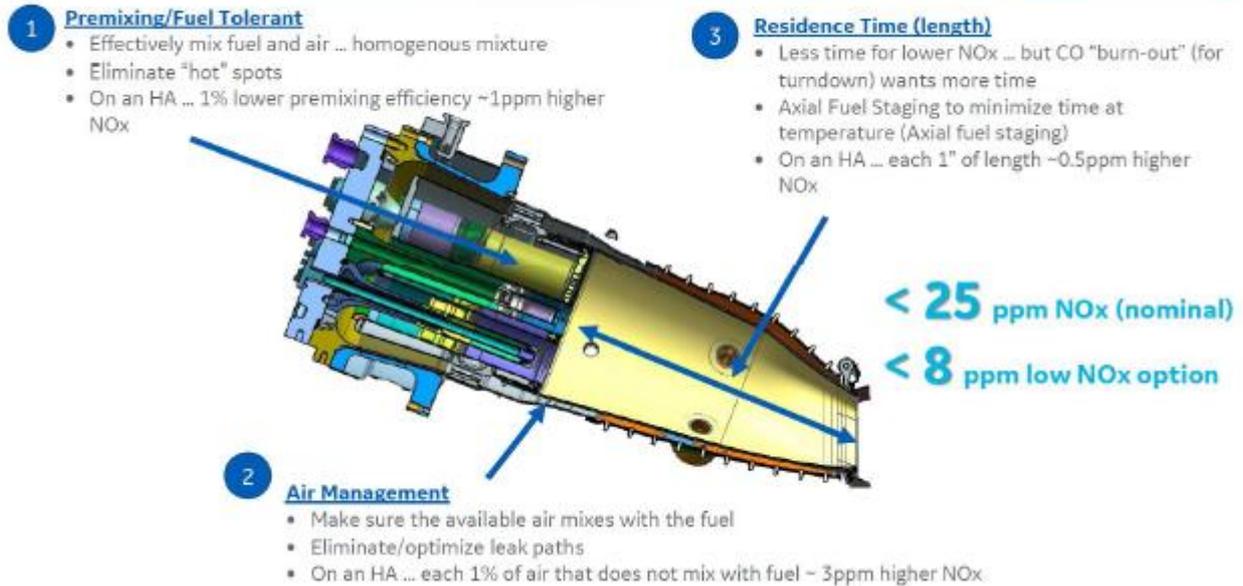
圖 3-36、奇異公司 DLN-2.6 燃燒筒構造圖

奇異公司研發的 DLN-2.6 燃燒筒 (Dry Low NO<sub>x</sub> Combustor) (如圖 3-36)，採用多噴嘴(Multi-nozzle)、徑向燃料分段(Radial Fuel Staged)、旋流器(Swirler)、5 個燃料噴嘴(Fuel Nozzle)，以及 1 個導管噴嘴(Pilot Nozzle)設計。目前大潭電廠 7HA.02 機組使用 DLN-2.6 燃燒筒，並搭配 AFS 系統(Axial Fuel Staged)，可於軸向分階段提供燃料，可有效控制火燄溫度，減少 NO<sub>x</sub> 生成。

另外，7HA 系列燃燒筒冷卻使用空氣冷卻，空氣流動於燃燒室外的襯套，這種襯套是奇異公司特有的雙層複合牆設計，可使空氣產生渦流達到冷卻效果後引入燃燒室裡，可進一步控制 NO<sub>x</sub> 的排氣生成。

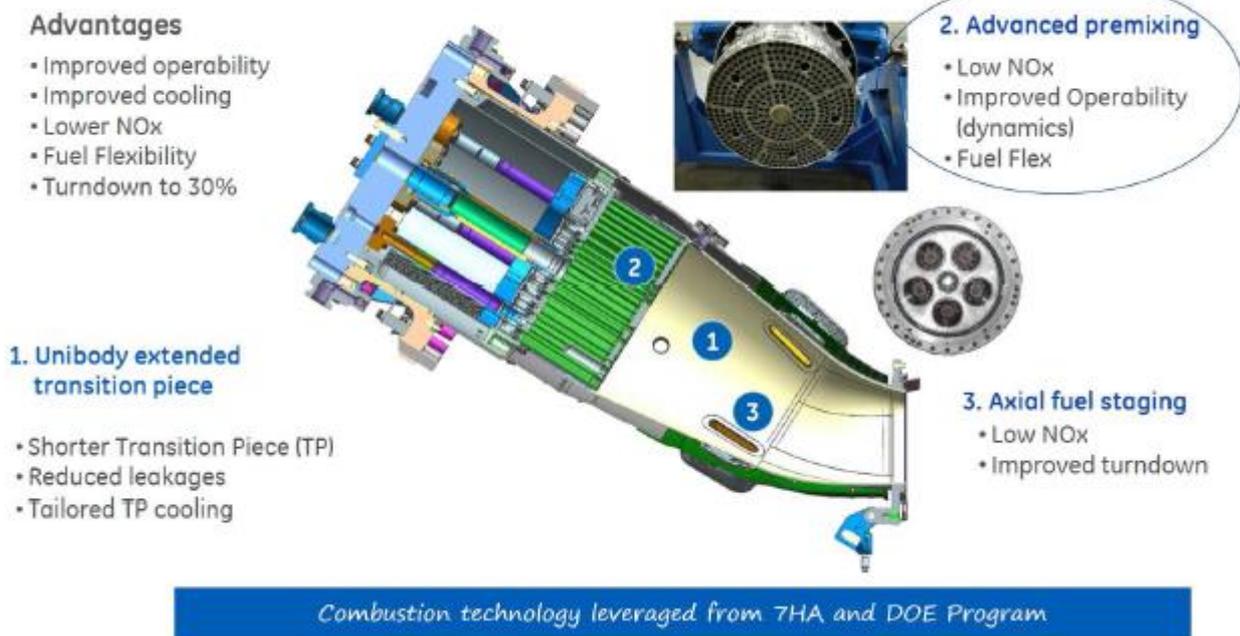
圖 3-37、奇異公司 DLN-2.6e 燃燒筒構造圖

奇異公司最新機型 7HA.03 氣渦輪機採用更進階的燃燒器 DLN2.6e+AFS(如圖 3-37)，除了保有 7HA.02 所使用的 DLN-2.6+AFS 燃燒筒功能外，採用微混合器噴嘴增進燃料與空氣混合度，能在低負載時保持良好的 NOx 量，而且燃氣變動範圍增大為+/-15%(如圖 3-38)，對於機組燃料選用上更具彈性。

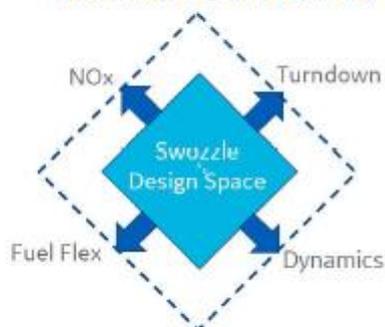
圖 3-38、奇異公司 DLN2.6 與 DLN2.6e 燃燒筒性能比較圖

Micromixer

Micromixer Expands Capability

Parameter	DLN2.6+	DLN2.6e
Tfire @ 25 ppm NOx capability*		++
Pressure Drop (%)	6.5%	5.9%
GT Turndown (% load)	30%	30%
Ethane+ fuel capability	25%	~100%**
H2 fuel capability	18%	>50%**
Modified Wobbe Range	+/- 7.5%	+/- 15%

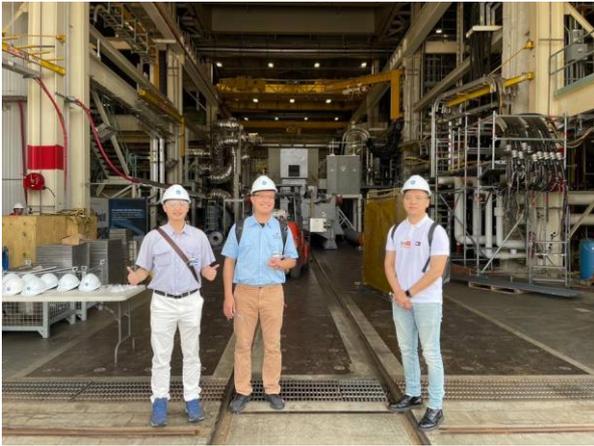
圖 3-39、氣渦輪機測試設施(本人於中間位置)

奇異公司在格林維爾氣渦輪機製造工廠與測試中心擁有可變速、可變負載的離網燃氣輪機測試台(如圖 3-39 所示)，在新研發機型或改善之機組都會先安裝於實際可達額定轉速與滿載之離網燃氣輪機測試台測試，測試台可選用多種燃料，測試台上安裝各種監測 sensor，測試點多達 3600 個以上，包括氣渦輪機各段溫度、壓力、燃燒室溫度、排氣溫度、NOx 排氣與振動值等數據。

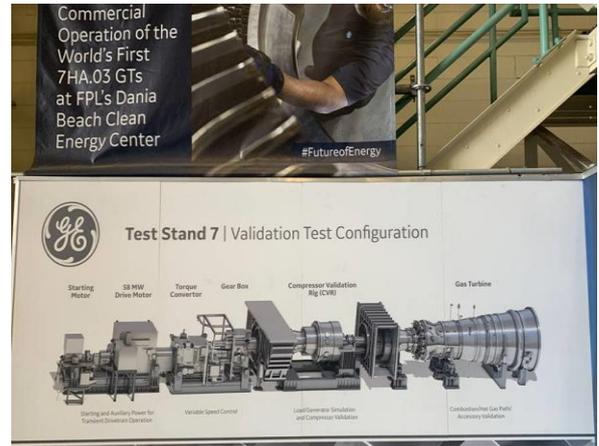
圖 3-40、氣渦輪機測試設施流程

離網燃氣輪機測試台上可以直接以額定轉速 3600 RPM 去進行高速運轉，其中若氣渦輪機在測試階段有質量不平衡造成的振動問題，可以直接在機組上進行配重，測試流程如圖 3-40 所示。

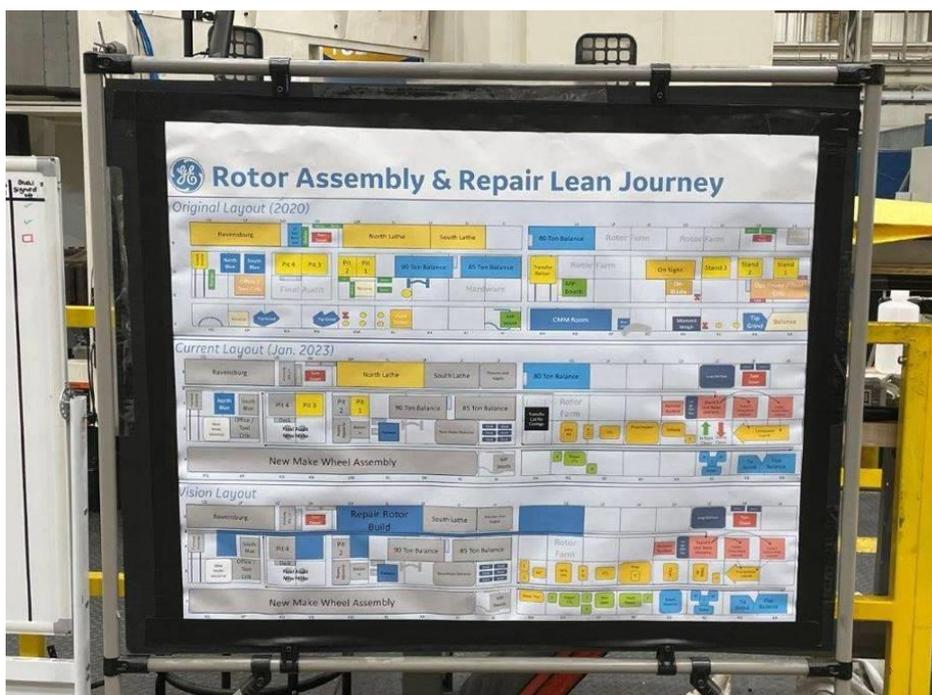
圖 3-41、氣渦輪機組裝與維修區域示意圖

氣渦輪機組裝與維修工廠可以看到他們現場拆裝的區域分明且燈光明亮，工廠配置圖如 3-41 所示，各式元件的維修也會依照維修的程度以不同顏色的標籤做記號，不同區域也會維持一定的動線讓人員與機具安全的移動。

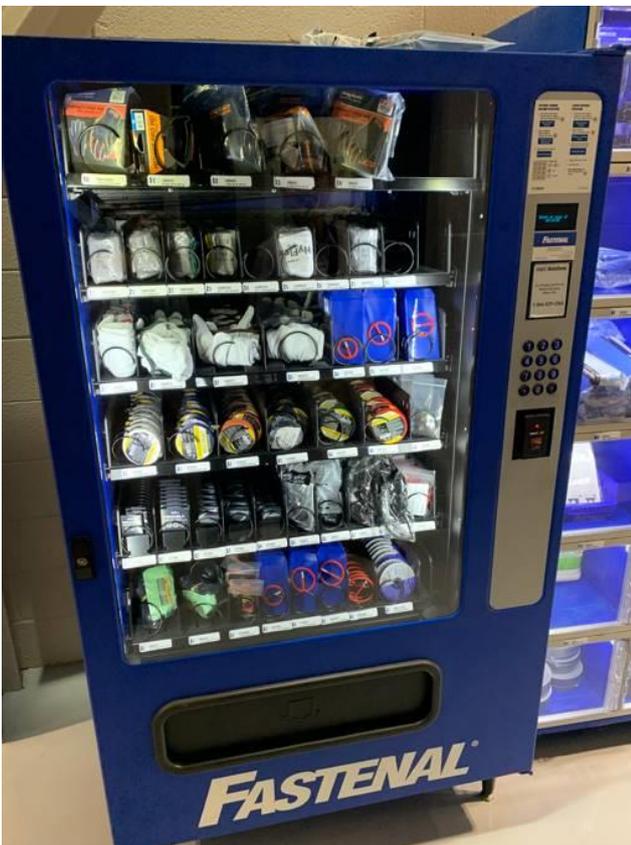
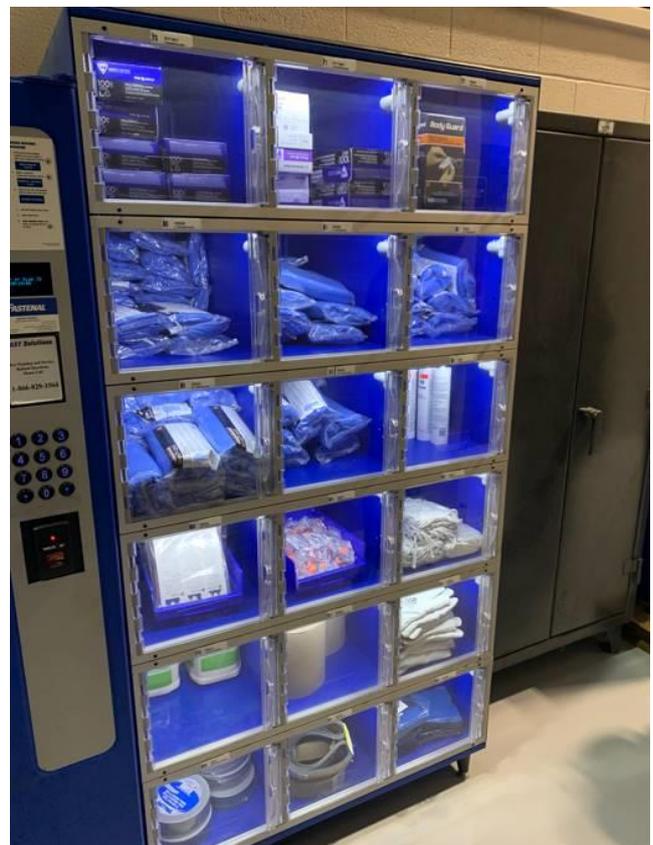
圖 3-44、工具管理機台

在格林威爾氣渦輪機工廠會看到廠區內很像販賣機的機台，此為各種手工  
具、手套、擦拭紙、耳塞、綁繩、雙面膠、各式線材等，以員工證感應後取用，  
讓廠商定期補貨，此方式能方便管理與追蹤各式材料的領取使用狀況，且不會造  
成浪費及美觀，並減少工程師的採購負擔，也不會遇到臨時缺少工具的問題，如  
圖 3-44、3-45。

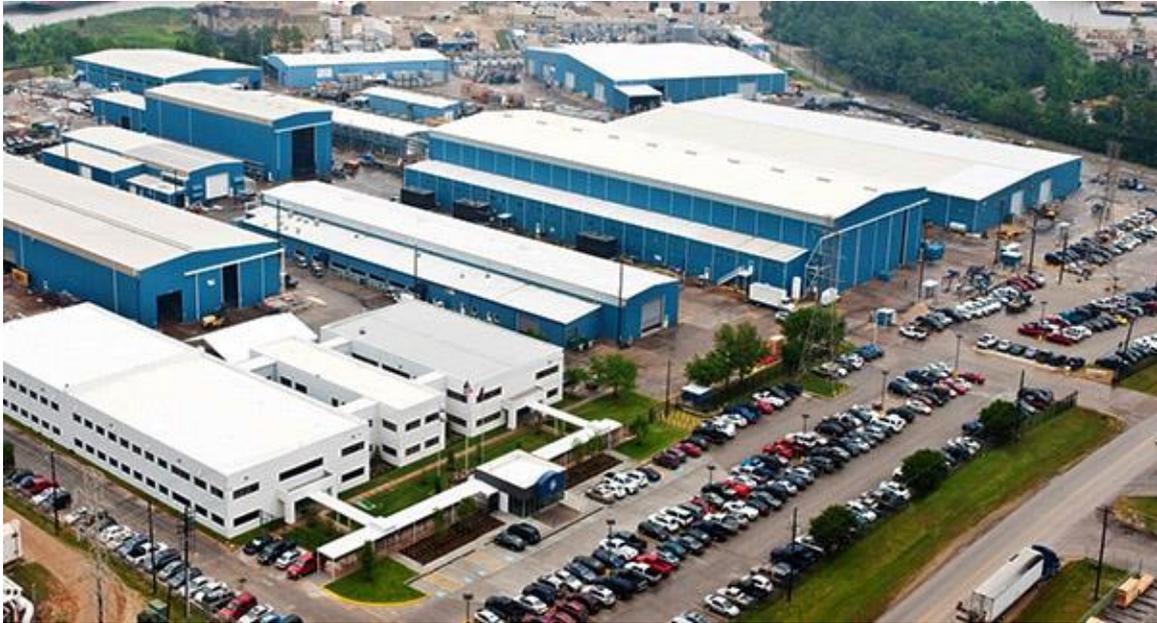
圖 3-46、航改型氣渦輪機工廠(Aero Alliance)

航改型氣渦輪機工廠裡組裝完機組後，會以低速動平衡機進行約 700 PRM 的

低速動平衡，進行低速動平衡時，平衡機台還額外有保護外罩可以罩住低速動平衡機，以免測試中有零件噴飛的工安風險；廠區內亦有可以以額定高速運轉的測試台，並進行各項參數的量測，包含振動值量測與調整配重。

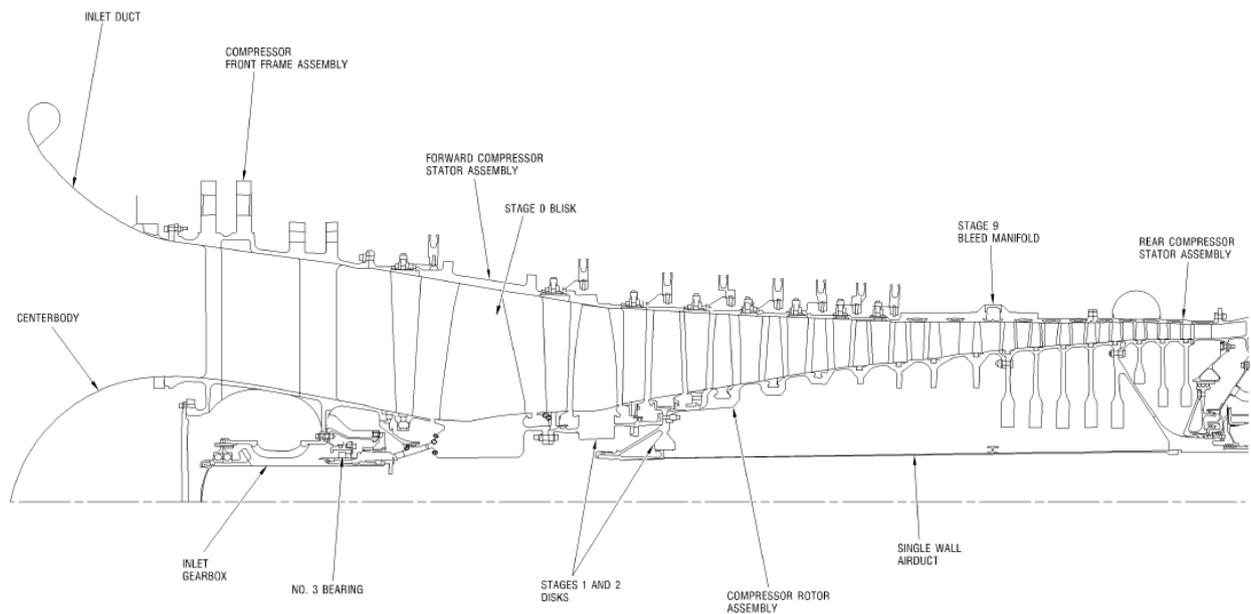
圖 3-49、LM2500+ DLE Gas Turbine Cross Section- Six Stage Power Turbine

台電在 17.5 萬瓩的通霄發電廠能源轉型專案中，採購 6 組奇異進階 LM2500XPRESS 發電機(LM2500 +G4，剖面圖如圖 3-49、3-50)，每組皆具備 1 個 LM2500 航空衍生型燃氣渦輪機模組套裝與排放控制系統，此原為航空業設計的裝置，能在不影響維護週期、成本的情況下執行日常啟動和停機，可於 5 分鐘或甚至更短的時間內啟動，是在急迫需求下為電網快速供電的理想選擇，有利於協助台電更有效地整合並輔助再生能源。

LM2500 燃氣渦輪發電機可以提供推力至 23 MW，熱效率 35%；1990 年開發出 LM2500+ 為 LM2500 第三代，可以提供推力至 31.4 MW，熱效率 37%，2005 年開發出 LM2500+G4 為 LM2500 系列的第四代，可以提供推力至 37.3MW，熱效率 38%，目前最新的為 2021 年開發出的 LM2500+G5，可以提供推力至 38 MW，熱效率 39%。

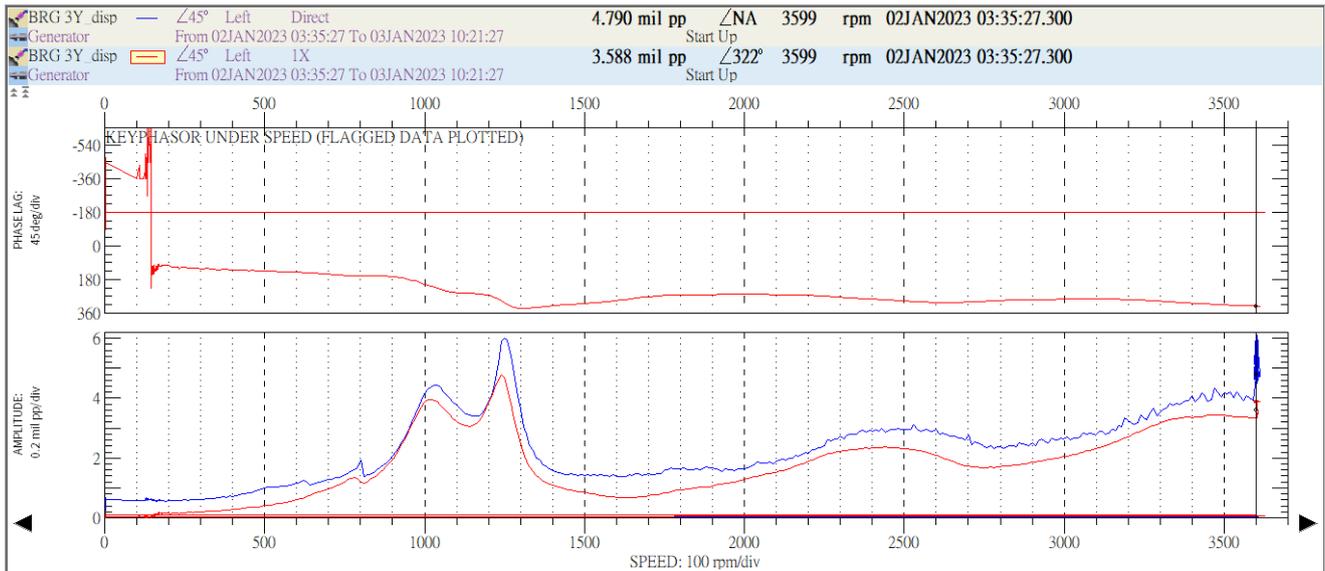
圖 3-51、興達電廠 GT43 臨界高振動

問題：若機組運轉在臨界轉速下產生高振動問題(如圖 3-51)，台電無高速動平衡機，只有機械工廠有低速動平衡機，如何以低速動平衡作為替代解決方案？

回答：針對此問題奇異公司回覆，第一臨界振動問題可以透過低速動平衡機降低，雖然低速動平衡能解決第一臨界問題，但有可能需要針對額定轉速或滿載振動問

題，去進行現場的高速動平衡。
