出國報告（出國類別：研習）

美國墾務局大壩安全 SEED 研習班

服務機關： 經濟部水利署

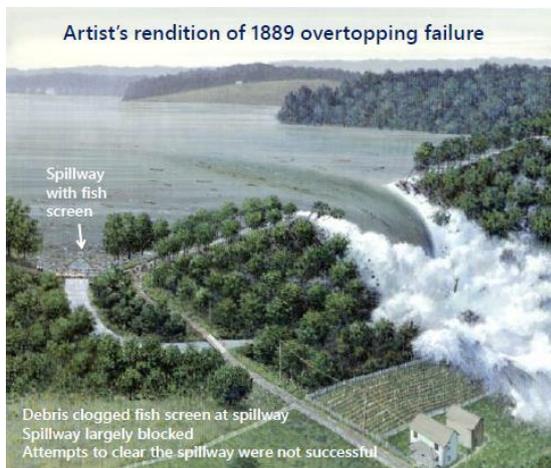
圖 9、南福克壩溢頂破壞（手繪還原）

- 1889 年南福克壩（South Fork Dam）：大壩位於美國賓夕法尼亞州，於 1938 至 1953 年間建造的土石壩，壩高 12 公尺、蓄水量 1,520 萬立方公尺，為當時世界上很大的水庫。原標的為供水至渠道，被鐵路公司購入並閒置 16 年，後由狩獵俱樂部購入並進行了不適當的改建工作（無工程師參與）。改建工作包含：1 為壩頂增設道路，將壩頂降低 0.9 公尺以利雙向通行，出水高度由 3 公尺縮減為 2.1 公尺。2 為避免水庫魚沖到下游，在溢洪道安裝魚網，影響排洪量能。3 封堵穿過壩體的放水管路，減少放水量能。1889 年 5 月 30 及 31 日發生大量降雨，溢洪道前的網卡滿流木無法即時清除，壩體溢頂破壞（如圖 9），下游地區於 10 分鐘後出現 9 至 12 公尺洪水，造成 2,209 人死亡（為當時美國歷史最多人命損失事件）、1,600 座房屋損毀、財產損失超過 1,700 萬美元。

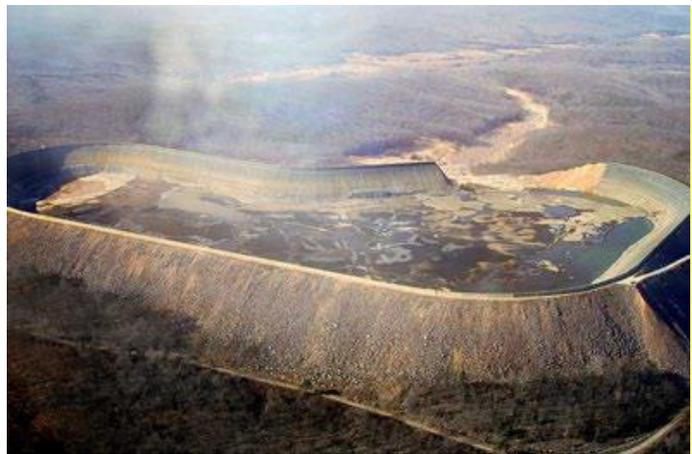
圖 10、陶姆索克上壩溢頂破壞

- 2005 年陶姆索克上壩（Taumauk Upper Dam）：大壩位於美國密蘇里州，於 1960 至 1962 年間建造的土石壩（上游側混凝土鋪面），壩高 30.5 公尺、蓄水量 500 萬立方公尺，是水力發電廠的上池，與下池間有 7.6 公尺直徑、2,135 公尺長的通水隧道，在約 200 公里外遠端遙控操作（無現場目視）。持續有滲漏問題，滲漏情形為每天損失 0.6 公尺水位，於 2004 年在上游側坡面鋪設地工止水膜（Geomembrane）。原設計防浪牆頂標高約 487.4 公尺、壩頂標高約 484.3 公尺，水位告警裝置設置於防浪牆以下 0.4 公尺（極高）及 0.5 公尺（高）。2005 年 10 月管理人員發現防浪牆較低處的下游坡面有溢流沖刷痕跡，經檢視水位傳感器（由壩頂向下布設）線路彎曲，使測得水庫水位比實際低，防浪牆最低處標高約 486.8 公尺、壩頂標高約 483.7 公尺。管理人員未

即重新安裝線路，2005 年 12 月 14 日溢頂破壞（如圖 10），尖峰出流量 4,248 秒立方公尺。經檢討，抽水作業於標高約 485.8 公尺時人工停止，但水位傳感器測值比實際低了 1.28 公尺，即實際停抽作業發生於標高約 487.08 公尺，高於最低處防浪牆。

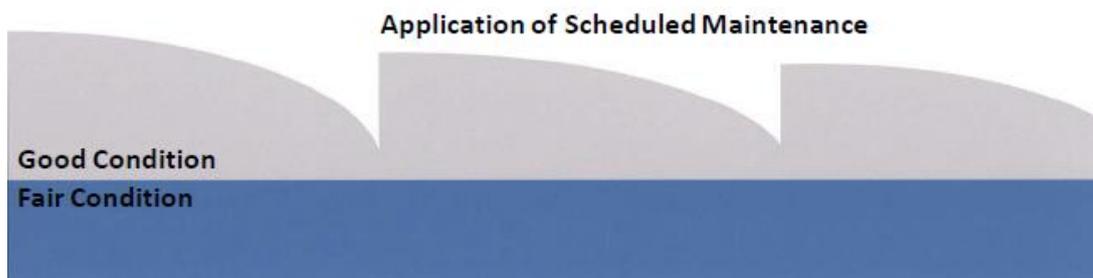
圖 11、設施狀態與維護的相關性

- 授課目標：介紹壑務局操作及維護計畫及內涵。
- 內容摘要：
 - 壑務局操作及維護計畫(Operation and Maintenance Program):1948 年制訂，以辦理完工案件的定期檢視及現場檢查，鼓勵預防性維護 (Preventive Maintenance)，有徵兆就處理，不要等到壞才修，執行效益為設施壽命延長及總支出減少，設施狀態與維護的相關性如圖 11。
 - 壑務局建造的壩(含其附屬設施)分為兩種，33%是自行管理(Reserved Works，多目標為主)、67%則委外管理 (Transferred Works，單目標為主)，壑務局均需掌握辦理情形。設施生命週期包含規劃、設計、施工、操作及維護、退役等階段，其中 80%的經費用於操作及維護階段。

- 操作工項：準備及更新年度操作計畫、預測入流及發電狀況、設施及泥砂監測、與電廠合作辦理水庫運轉、機電設備定期試運轉、緊急應變、符合健康及安全規範（含遊客）、評估設施維安狀況等。
- 維護工項：機電設備（含幫浦）定期拆解與檢查及重組、定期潤滑、定期更換油體及過濾設備與密封條、修復運轉磨耗及損傷與老化、危險物質處理、定期檢查設施、辦理必要更新改善等。
- 各設施年度操作及維護計畫完成後，針對改善事項進行分類，類別 1 為重要且立即改善事項、類別 2 重要改善事項、類別 3 較不重要改善事項，以利管理人員依人力及經費安排改善期程。針對重大維修及更換（MR&R）項目，擇以 30 年為期程辦理規劃。
- 值得深入項目：暫無，國內人力及經費許可的水庫以採取壑務局建議的預防性維護（Preventive Maintenance），有徵兆就處理，不要等到壞才修，建議持續辦理。

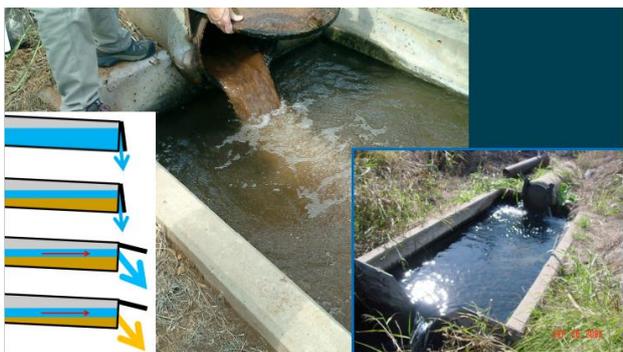
圖 12、南福克壩溢頂破壞 (手繪還原)

- 表現監測計畫 (Performance Monitoring Program) 內容包含定期辦理目視及儀器監測、定期辦理評估及技術檢視、地震及洪水應變。面對潛在破壞模式，需要先確認哪裡是關鍵位置及用何種方法進行監測，如滲流中的夾砂情形於初期非連續出現 (具間歇性)，即滲流是否夾砂應採連續量測方式進行，又現地目視檢查時應確認檢查地點水流是否通暢，如量水堰泥砂被蓋板擋住，如圖 12，以及如何使用經濟實惠的方式進行監測，如接縫處採噴漆或畫線方式監測位移，如圖 13。
- 值得深入項目：水利署與墾務局透過長期合作平台「臺美水資源發展技術支援協議」，已於 108 至 110 年以曾文水庫完成 3 年度的量化風險分析導入工作，108 年墾務局來臺技術交流時，安排現勘曾文水庫潛在破壞模式相關位置，討論現況監測儀器安裝位置及數量是否足以掌握潛在破壞模式發展情形，結論為正面肯定。建議各水庫管理單位面對水庫監測儀器時，應以其功能及對安全管理的效益角度切入，必要時進行調整或增設，以避免資源浪費並提高對水庫安全狀況掌握情形。

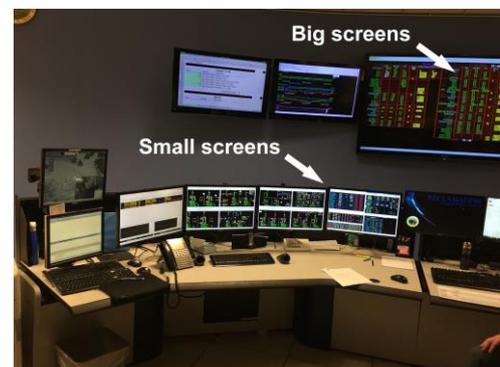
圖 15、Rocky 水庫控制室增設大螢幕

- 風險評估：風險分析處理破壞型式及其發生機率，風險評估討論災損情況、其風險是否可被接受（落於風險矩陣哪個區間），以及有無執行進一步措施的建議。量化風險除了數值及區間（考量不確定性）外，還有信心度的差異，信心度高表示即使有新資訊也不會改變分析結果，信心度低表示新資訊很可能改變分析結果。
- 特殊風險主題：除較常見的潛在破壞模式（如內部沖蝕及洪水溢頂）外，本課程亦指出項特殊風險主題，包含具有正相關的潛在破壞事件（影響整體機率加總）、施工風險分析、操作因素；其中操作因素主題以啟動專案評估的 Rocky 水庫超蓄事件為例，改善措施包含增設獨立且可自動發布警報的水位計、採色彩管理不同警示程度、控制室增設大螢幕（放大水位資訊），如圖 15。

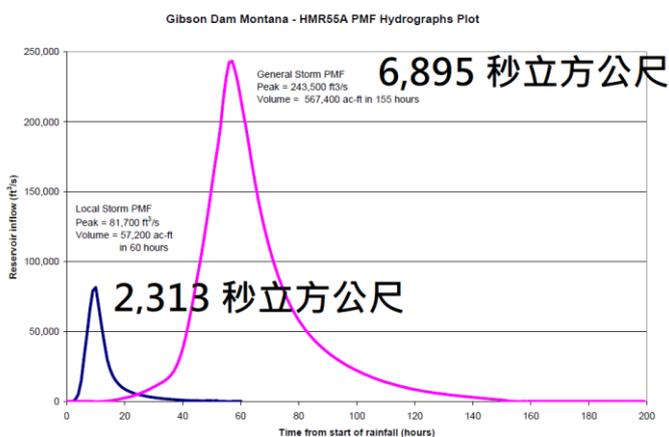
圖 16、吉普森壩定值法計算結果

- 授課目標：說明墾務局採行的定值法及機率法洪水風險計算方式。
- 內容摘要：
 - 「洪水風險」等於「洪水災害」（年破壞機率）乘上「災損」，其中「洪水災害」又為「洪水載重」乘上「該載重下破壞機率」，並可透過定值法及機率法求得。
 - 定值法：以求得可能最大值為目標，即可能最大洪水（Probable Maximum Floods, PMF）。以吉普森壩（Gibson Dam）為例，開發及校驗流域水文模型（採用 HEC-HMS）、開發可能最大降雨（採用 HMR）、調整 PMF 模型及估計 PMF，分別計算大型降雨事件及地區降雨事件的尖峰入流量，如圖 16。但即使以 PMF 進行排洪演算水庫出水高足夠，不代表該水庫無洪水溢頂風險，仍有許多其他影響因素。
 - 機率法：以求得機率分布為目標，可採流量（依據年最大入流及歷史洪水事件）或雨量推估。以吉普森壩（Gibson Dam）為例，流量推估方式先研究集水區氣候及洪水產生機制（雨加雪），蒐集流量資料，建立年最大入流資料。雨量推估方式先開發及校驗流域水文模型、建立降雨頻率資料、輸入多組降雨資料推求多組入流歷線、繪製機率分布圖，如圖 17。可能影響分析成果因子包含外推不確定性、最新資料是否納入、採用過時方法或不適當假設、區域性值是否一致等。
- 值得深入項目：暫無。國內水庫安全評估校核洪水均依據「水利建造物檢查及安全評估技術規範 蓄水與引水篇」（111 年 9 月 23 日修正生效）辦理，也分析最大可能洪水及頻率洪水，建議持續維護及精進水文蒐集系統資料，以利更準確預估洪水風險。

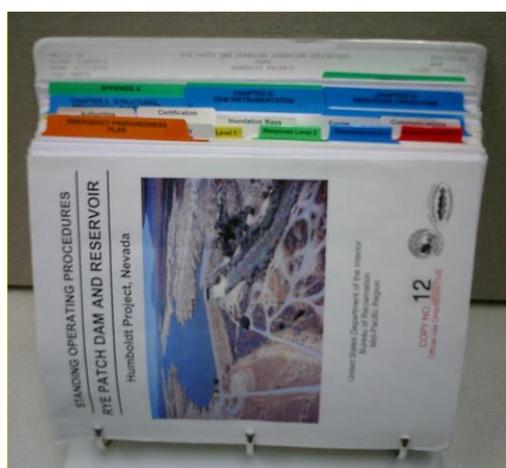
圖 22、常態操作程序的本子

- 授課目標：說明壑務局常態操作程序及維管人員訓練情形。
- 內容摘要：
 - 常態操作程序：各水庫應備有「常態操作程序」(Standing Operating Procedures, SOP)，如圖 22，供擁有者、管理及操作人員據以辦理，其內容應包含水庫所有功能的操作說明，如基本資料（含土木及機電設施）、結構行為及監測儀器、水庫操作、聯繫清冊、緊急應變計畫、相關圖書等，以上內容須滾動更新。本課程逐項說明前述各項應包含內容。
 - 維管人員訓練：至少每 4 年參加 1 次室內訓練，課程內容可依該水庫近期主要議題（如植生控制、腐蝕問題、混凝土修補等）設計，並邀請技術專家講課，維管人員與講師互動具有相當大的效益。至少每 8 年參加 1 次現地訓練，先檢視常態操作程序、大壩安全監測計畫、緊急應變計畫，再到現場辦理操作設備檢視、監測系統檢視、目視檢查（如標記滲水區域等，如圖 23）、近期主題研討等。
- 值得深入項目：壑務局「常態操作程序」將緊急應變計畫、檢查及監測、潛在破壞模式等重要文件整理為一份資料，讓管理人員可以快速翻找。國內水庫安全資料清冊成果資料型式為主，資料量龐大維管人員不易消化，因各份文件均有一定厚度，建議後續再依據使用對象設計不同的整理方式。

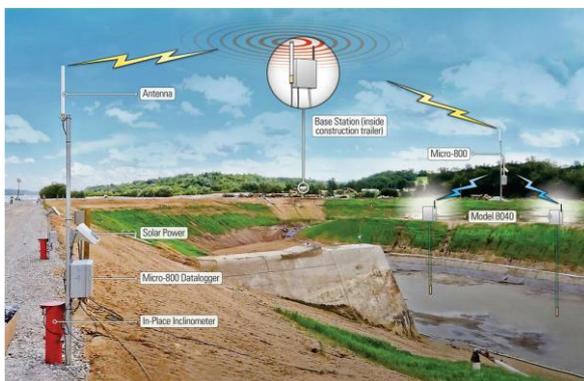
圖 24、儀器自動化測讀架構

- 授課目標：介紹壩體監測儀器種類及監測資料分析方法。
- 內容摘要：
 - 水庫安全監測包含目視檢查及儀器監測，兩者相輔相成。緊急狀況或手邊沒有適合儀器時，目視是快速的檢查方式，但需要瞭解可能的破壞模式才能找到要觀察的東西。完全靠目視僅能看到壩體的表面，且只能得到定性資料（無法定量），安裝儀器進行定量監測在水庫各階段（含設計、施工、初次蓄水、長期觀測、緊急狀況等）均有幫助。監測頻率依據 5 個條件則定：監測目的、壩體型式、監測種類、壩體年齡及水庫操作情形。
 - 本課程逐項說明 5 個主題：1 滲流監測儀器，型式包含堰、水槽及容器；2 水壓監測儀器，型式包含水壓計（多孔管、槽管、水力、振弦）、觀測井及上頂力觀測系統；3 變位監測儀器，型式包含測傾儀、變位計、擺線儀、傾斜計；4 儀器自動化測讀（如圖 24），於高頻率資料需求、人工測讀不易、需即時或高品質資料時採用，經費較高且須定有維護計畫（如定期人工測讀校驗）以確保資料品質；5 監測結果檢視及分析（如圖 25），依據監測計畫辦理，其內容包含監測方法、頻率、限制及資料建檔等，資料品質應於現場確認，並定期由工程技術人員深入檢視及分析監測結果。
- 值得深入項目：美國工兵團持續推動航運船閘結構健康監測（Structural Health Monitoring, SHM），已於 6 座大型船閘裝設監測儀器，測值自動回傳系統進行分析，同時亦建構 2 座水庫的數位孿生系統(Digital Twins)，輸入即時監測資料分析結構狀況及潛在破壞熱點（非本課程分享內容，已由水利署於 112 年 5 月及 6 月完成初步交流並建立聯繫管道），建議後續持續瞭解最新推動狀況，於人力及經費許可下於國內水庫試辦。

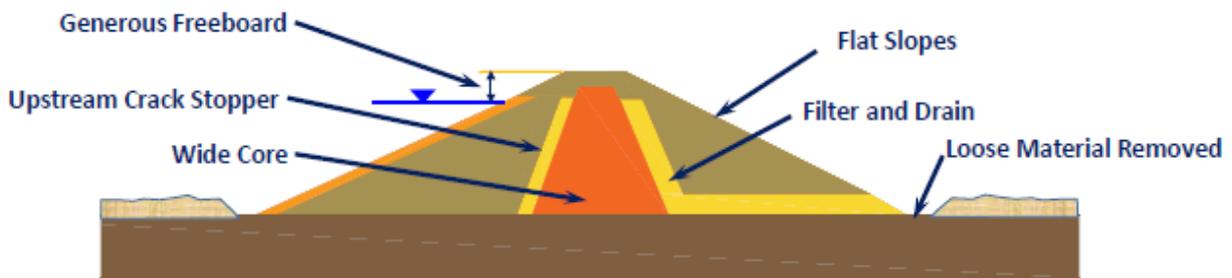
圖 28、新建土石壩設計參考斷面

- 授課目標：介紹土石壩及混凝土壩地震危害項目及分析方法。
- 內容摘要：
 - 土石壩：地震分析項目包含動態反應、液化潛勢、震後安定性、壩體變形情形、裂縫及管湧潛勢等，分析時應將不確定性（地震載重、材料特性及模式不確定性等）納入考量。執行原則為在必要情況下（非必要不要浪費時間及人力），儘可能辦理分析以獲得必要資訊。新建土石壩設計原則（如圖 28）：移除或處理基礎中的潛在液化材料、壩體採適當分區設計（厚的心層、濾層及過度區）、保留充足出水高度、上游設計砂礫層（阻斷裂縫及滲水）、壩基整形（減少裂縫產生機率）。
 - 液化潛勢（下聖費爾南多壩案例如圖 29）：分析模型需設定壩體或基礎的材料參數，除文獻資料外，可透過現地貫入試驗獲得，貫入型式有標準貫入試驗（Standard Penetration Test, SPT）、貝克錘貫入試驗（Becker Penetration Test, BPT）及圓錐貫入試驗（Cone

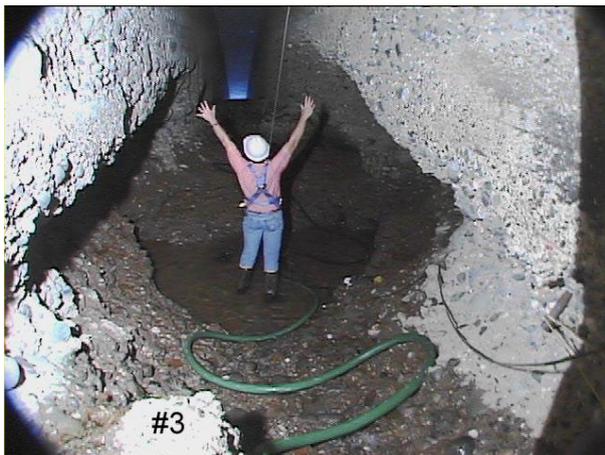
圖 38、佛森壩穴蝕情形

- 值得深入項目：國內水庫興建時間點普遍落於築壩技術相對成熟時段，且個別水庫營運維護人力及經費亦較美國平均值多，爰較少附屬設施異狀案例。本課程簡報共觸及 32 個水庫設施損壞情形(不限於美國)，如圖 38 及圖 39，為工程師理解結構承載、反應及潛在破壞模式的寶貴資料，建議持續透過水利署與壩務局長期合作平台「臺美水資源發展技術支援協議」蒐集及請益，以增進國內水庫安全管理職能。

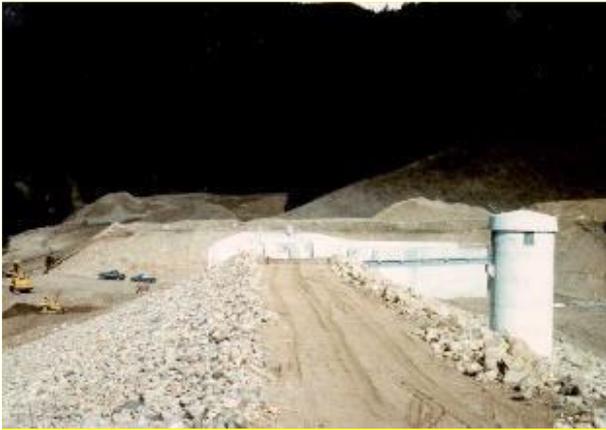
圖 42、Costilla 壩新建取水塔及相關設備

- 授課目標：說明出水管及溢洪道更新改善主因及案例。
- 內容摘要：
 - 出水管更新改善：主要可能異狀為不規則流況、管路腐蝕或破裂、無法啟閉閘閥、沿著或進入管道的內部沖蝕等。更新改善案例說明，1 箭岩（混凝土壩）出水管更新閘門及控制設備，2 Costilla 壩（土石壩）出水管新建取水塔、工作橋及控制設備，如圖 42，3 牧場峽谷壩出水管新建分水設施及出口導管。

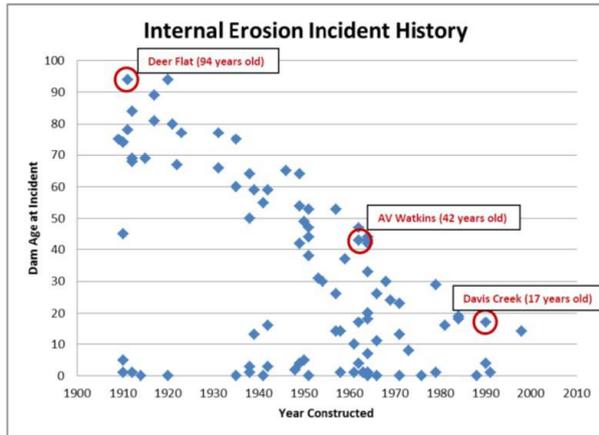
圖 44、墾務局內部沖蝕事件分布情形

- 授課目標：瞭解內部沖蝕機制及潛在破壞模式，並透過案例分享汲取經驗。
- 內容摘要：
 - 破壞案例：內部沖蝕因為初期階段不易察覺（位於內部）、可能已默默發展多年，且沖蝕發生後不易控制等因素，往往有評估（掌握）困難，並可能發生在任何階段的水庫（初期蓄水或營運中）。知名破壞案例包含鮑德溫山壩、提頓壩、鶴鵝溪壩、豐特內爾壩、AV Watkins 壩等，壑務局轄管水庫共有 97 個內部沖蝕事件，其中 1 件（提頓壩）發展至水庫破壞，如圖 44。
 - 內部沖蝕介紹：壑務局則將內部沖蝕機制分為沖刷（Scour）、向源侵蝕（Backward Erosion Piping）、內部潛移（Internal Migration）、

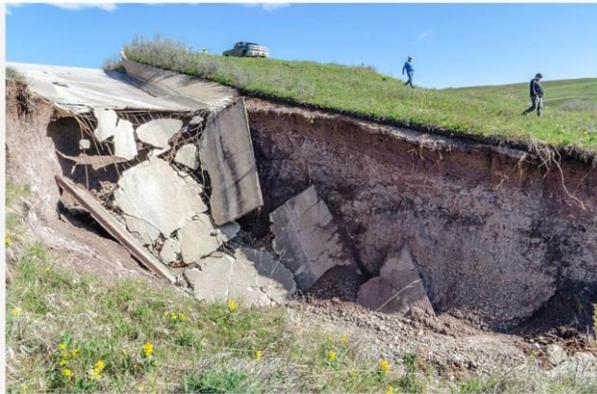
圖 46、聖瑪莉峽谷落差排水設施

- 授課目標：分享溢洪道上頂力破壞機制、案例及實驗成果。
- 內容摘要：
 - 上頂力破壞 (Hydraulic Jacking) 機制及案例：由洩槽接縫處錯位導致高速水流遲滯及入滲所致，破壞型式分為 1 上頂力大於堰版下拉力時瞬間破壞，2 入滲水流淘刷堰版下方基礎導致淘空後堰版斷裂崩落破壞，並舉奧羅維爾壩及聖瑪莉峽谷落差排水設施（如圖 46）為例。減輕措施包含接縫防水措施、堰版設計固定釘與鍵接及錨釘（工作人員應瞭解上頂力）、堰版下方設計排水系統（設計人員應瞭解流況）。
 - 奧羅維爾壩溢洪道實驗：建構大型水工模型模擬奧羅維爾壩溢洪道放水情形，接縫下游側堰版為可調式設計（突出上游側堰版及與上游測堰版間距），其下接排水管及量水堰以測量入滲水量，如圖 47。實驗結果與前期物模研究及公式推導結果相符，且得到比預期多的人滲量（即潛在上頂力），大大增加對溢洪道堰版破壞行為的瞭解。除光滑壓克力堰版外，也正在辦理較接近現場狀況的粗糙面（混凝土）及不規則裂縫的實驗。
- 值得深入項目：本課程已藉由水利署與墾務局長期合作平台「臺美水資源發展技術支援協議」，洽商講師於 112 年來臺技術交流期間於國內辦理分

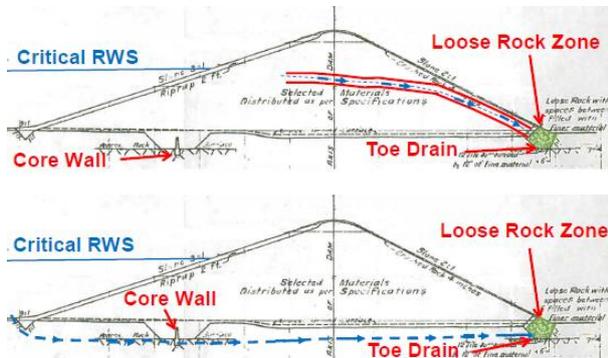
圖 48、2 種潛在破壞模式示意圖

- 授課目標：說明 Hyatt 壩更新改善歷程。
- 內容摘要：
 - 更新改善歷程：Hyatt 壩依循壑務局風險管理流程逐步完成改善工作，2009 年壩趾滲流狀況改變，2010 年辦理專案評估 (Issue Evaluation, IE) 以蒐集資料及評估滲流與內部沖蝕關注狀況，2011 至 2016 年改善措施研究 (Corrective Action Study, CAS) 提出改善方案及風險調降措施，2017 年辦理改善工程，2018 年水庫重新蓄水及風險降低措施驗證。
 - 潛在破壞模式 (Potential Failure Mode, PFM)：經盤點存在數個潛在破壞模式，其中 2 種常態條件下的內部沖蝕為主要關注項目，如圖 48。PFM1 為下游壩體發生內部沖蝕流入無濾層的趾部排水，PFM2 為壩基玄武岩裂縫引發內部沖蝕流入無濾層的趾部排水。
 - 改善工程：原設計包含壩體及壩基（含下游側）開挖與材料清理、下游壩面及趾部排水增設濾層、濾層上方培厚處理、趾部排水灌漿、增設壩體及壩基滲流觀測井、既有出水工改善，施工期間水庫配合調降水位及加強監測，改善工程橫剖面如圖 49。施工期間依現場狀況滾動檢討，新增第 2 個滲流觀測井，放棄既有趾部排水改善及第 2 期灌漿（開挖仍無法定位），壩基新增灌漿工作及新設趾部排水等。
- 值得深入項目：壑務局表示選擇 Hyatt 壩為案例進行更新改善說明，係因為整個過程循壑務局風險管理流程辦理，非破壞事件發生後的緊急處置，符合推動風險告知機制的本意。國內已有數起更新改善案例，但改善資訊

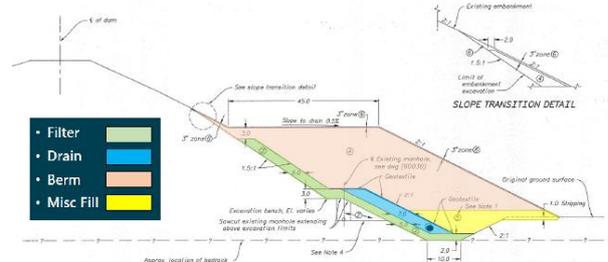
圖 49、改善工程橫剖面圖

和過程分散在不同文獻及報告中，建議可循 Hyatt 壩模式整理案例說明，內容依序為發現（或辨識出）問題、改善研究、改善工程、風險減輕措施檢核、維護管理現況等，以確保資料完整性及供水庫管理單位參考。

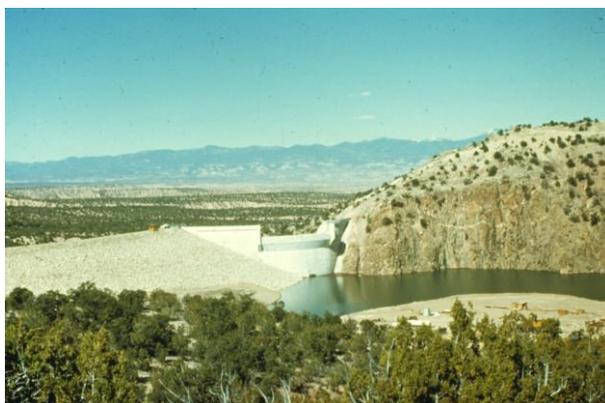
圖 50、複合壩案例（混凝土壩及土石壩）

- 授課目標：介紹混凝土壩型式、檢查位置及要領。
- 內容摘要：
 - 混凝土壩的主要型式有重力壩（Gravity Dam）、拱壩（Arch Dam）、撐牆壩（扶壁壩，Buttress Dam）、複合壩（Composite Dam），分別介紹以上 4 種壩體的結構型式及介紹代表水庫，其中複合壩為組合混凝土及土石壩等不同壩型的壩體，如圖 50。
 - 混凝土壩主要檢查位置包含基礎和壩座、上及下游壩面、壩體內部廊道、壩頂。常見問題包含混凝土材料（如裂縫及穴蝕等）、差異變位、基礎及回填料、滲流（如圖 51）、排水等。本課程逐項說明檢查重點（位置）及檢查要領。
- 值得深入項目：暫無，持續依據混凝土壩檢查要領辦理國內水庫檢查。

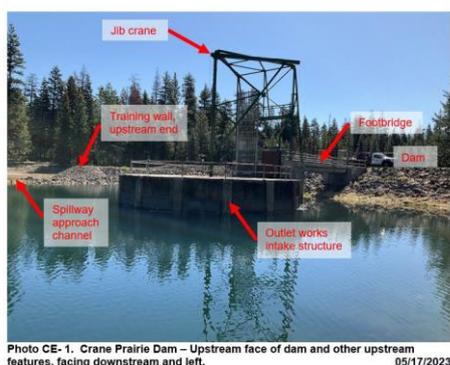
圖 52、以讀者視角製作檢查紀錄

- 授課目標：介紹土石壩型式、檢查位置及要領。
- 內容摘要：
 - 土石壩主要檢查位置包含基礎和壩座（重點為接觸位置）、上及下游壩面、壩頂。採用系統的檢查方式，如平行壩軸或 Z 字型檢查線，以查看全部的壩面及周圍區域，檢查時間應包含不同水庫水位狀態，並以科技（如相機）協助建立檢查資料，以讀者視角製作檢查紀錄，如圖 52。
 - 土石壩常見問題包含壩頂裂縫及局部沉陷、壩體植生及動物挖掘、壩體及壩座交界處滲流、壩面局部陷落、壩趾下游砂湧、出水工沖蝕淘刷、附屬設施混凝土損壞、沿穿越性結構物管湧、壩基穩定性失效，如圖 53。本課程逐項說明檢查重點（位置）及檢查要領。
- 值得深入項目：建議後續以讀者視角製作檢查紀錄，即整合原文字及照片分別呈現的檢查結果，改以標註說明的照片或圖資等方式呈現；同時持續依據土石壩檢查要領辦理國內水庫檢查。

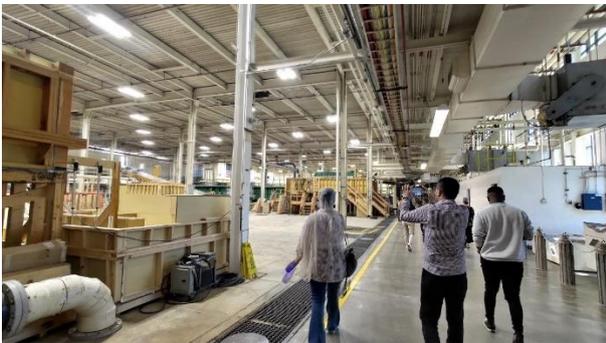
圖 58、水工實驗室一隅及截排水系統

驗室中間，挑高空間都是可以建置物模的地方，周圍設有截水及排水設施，實驗用水採循環利用方式，空間如圖 58。

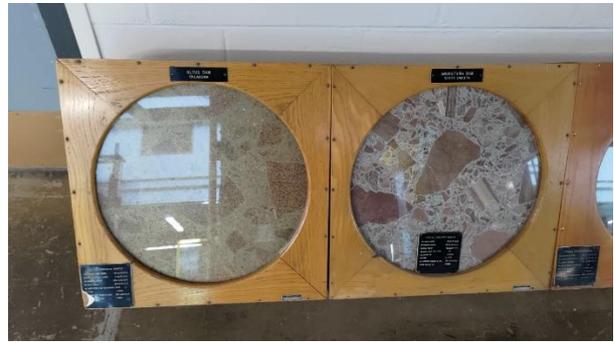
圖 63、混凝土壩體鑽心切片

- 工程師於實驗室門口說明實驗室主要工作如圖 62，併入內介紹各種實驗設備，除將試體攜回進行實驗外，會盡量製作切片保存供後續參考及展示，如圖 63。

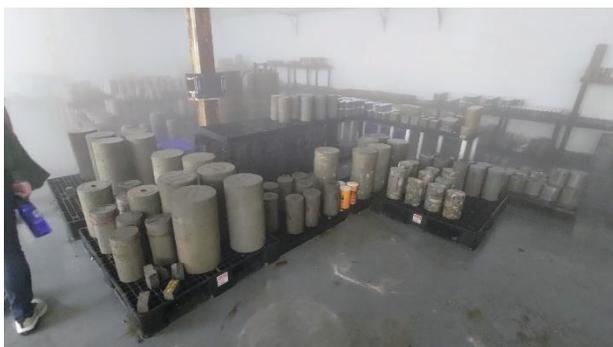
圖 64、混凝土試體的大型保濕室

- 實驗室主要工作為評估混凝土狀況及進行結構試驗，可提供施工材料建議、協助研擬修補計畫、客制化試驗及設備製作、狀況評估等服務，亦舉辦混凝土及修補、攝影測量、證照及個人等課程。
- 混凝土試體攜回後會先放入大型保濕室存放，如圖 64，再依排定行程取出進行試驗。墾務局近年透過與國內先進混凝土研究單位共同合作，嘗試編製混凝土碳足跡削減指引，透過材料、規格和施工方法來減少碳足跡，如增加石灰岩配比或以粉狀玻璃取代飛灰等，如圖 65。

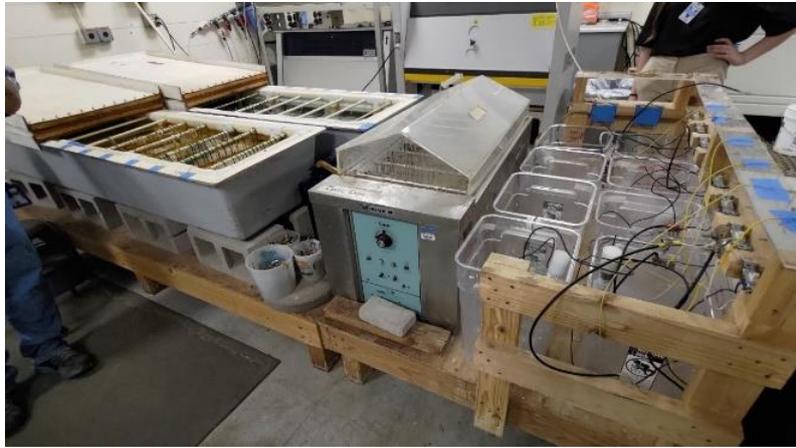
圖 66、腐蝕實驗槽體

- 工程師除介紹各種實驗槽體（如圖 66）及保護層材料外，亦說明市面上的保護層材料精進速度不如實驗室預期，所以實驗室會主動開發新材料組成，並於無償釋出時避免僅少數廠商獲得資訊。

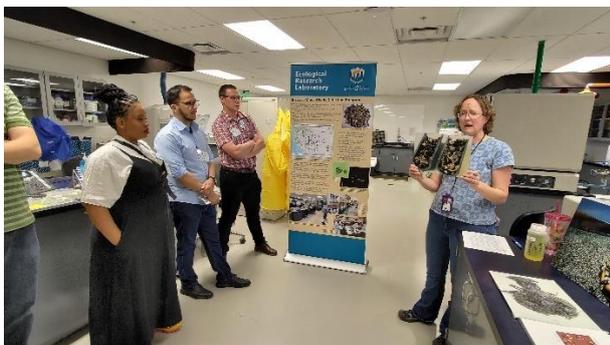
圖 67、工作人員展示長滿貽貝的管路

- 斑馬貽貝（Zebra Mussel）及斑驢貽貝（Quagga Mussel）約 30 年前開始入侵，目前已散布至南亞利桑那州及加州地區的許多水庫，目前認為傳遞媒介為私人小型船舶，由遊客四處旅遊攜帶所致。侵入性貽貝除造成旅遊、生態及水質問題，也增加水力發電廠維護工作，並可能導致無預期停電情形，工作人員展示長滿貽貝的管路，如圖 67，另展示下水 11 個月就被長滿的螺旋槳，如圖 68。
- 侵入性貽貝早期檢測計畫自 2008 年啟動，已檢測位於 17 個州的 602 個水體，以每年約 1,500 樣品的速度持續辦理，透過聚合酶連鎖反應儀（PCR）檢測水體中有無貽貝幼蟲基因（DNA），即早發現貽貝幼蟲則可立即採取控制措施，防止繼續擴散到其他水體。

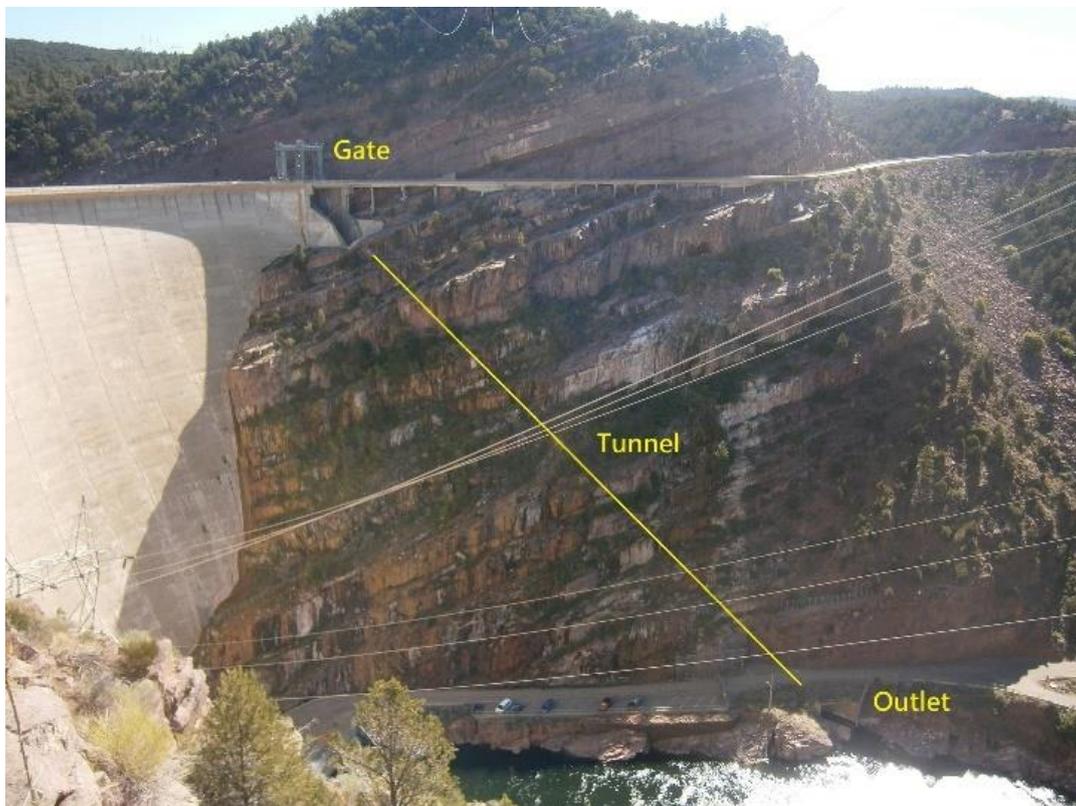
圖 74、火焰峽壩壩體橫斷面 (USBR 簡介)

- 大壩：抵達火焰峽水庫時太陽很大，如圖 72，在右壩座的入口處等待導覽，水面還算平靜，偶爾遠處可以看到遊憩船隻駛過水面。穿過高架的參觀臺到大壩下游側解說壩體，風很大、高差也很大，很壯觀又樸實無華、安靜蹲踞的水利設施，如圖 73。
- 溢洪道：複合型溢洪道，上面是閘門和明渠、中間是隧道、下面是有小跳斗的放水設施，如圖 74，現場解說的壩務局工作人員表示不清楚為什麼採用這樣的設計。
- 廊道：搭電梯下到第 5 層廊道，超級冷還滴水，鼻子都瞬間痠了一下。經詢問工作人員，冬天也不會結凍的，壩體上游側有溫度控制設備，冬天啟動加溫就可以避免壩體結凍，冬天在廊道裡面反而比較溫暖。廊道內有擺線儀及水壓計等常見的監測設備，而上、下游側的廊道狀態明顯不同，上游側濕冷、下游側就乾了，如圖 75。
- 壩座滲流：左右壩座均有滲流出露情形，如圖 76，由於坡度很陡無法直接到上面現場檢查，壩務局利用同角度照相方式比對水痕和植生，還有在坡趾進行截流及滲流量量測，如圖 77，掌握滲流行為。
- 下游生態：從壩頂往下游看，綠河就這樣在山谷中蜿蜒前進，然後在很遠的下游處匯入科羅拉多河，如圖 78。電廠出口旁有很多魚，本次導覽行程有準備飼料可以餵魚，魚群飛快聚集搶食，不過看起來平常餵食的量不算多，魚們各個都還保持苗條敏捷姿態，如圖 79。
- 環境教育：火焰峽水庫壩頂有遊客中心，販售大西部環境、生態及旅遊相關產品，因為是遊憩區也有一些可免費提供遊客取用的簡章及手冊，其中包含國家風景道兒童手冊如附錄 4（附-21 頁）。設計方式是小朋友最愛的著色本，翻閱內容其實並不簡單，包含棲息物種、食物鏈、足跡辨識、冬季遷徙、恐龍與地質、部落文化及遺蹟等，相當有教育意義。

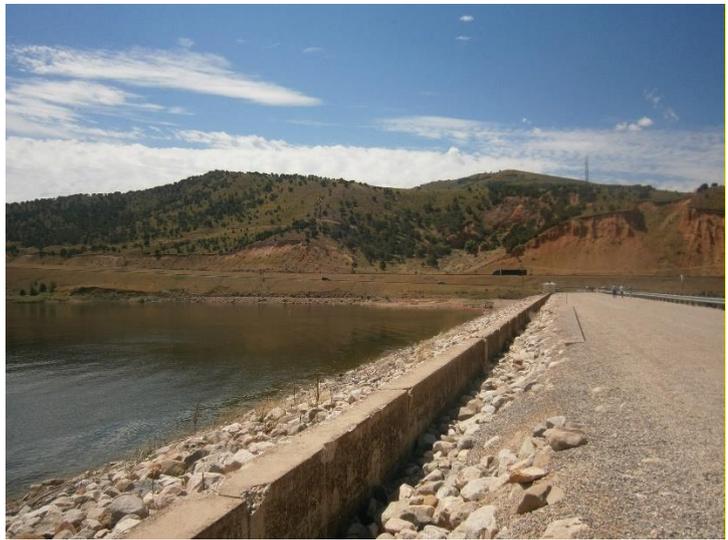
圖 85、壩頂道路及上游側既有防浪牆

- 壩體：因為大壩未開放觀光，通往壩頂只有不太好走的碎石路，壩頂鋪設碎石，目視檢查無異常沉陷區域。更新改善時在心層裝了幾孔水壓計，如圖 84，採定期人工量測，上、下游殼層未裝設。原壩頂防浪牆已劣化，但考量其往下延伸部多，於改善工程時未打除，壩頂上游側出現牆比壩頂低的狀況，如圖 85。
- 溢洪道土木結構：更新改善工程包含上部洩槽及側牆改善，現場檢視溢洪道洩槽堰面自更新改善與原堰面交接處持續滲水，如圖 86，未改善的側牆及下游河道邊坡（坡面工）滲水情形亦明顯，並有局部淘刷情形，如圖 87。
- 溢洪道機電設備：更新改善工程包含閘門及吊門機加固，吊門機翻新情形如圖 88，鋼纜側邊放了直尺，如圖 89，經詢問為對應鋼纜上繪製的開度標籤使用，以利操作人員如何控制各閘門均勻啟閉，因為更新改善時沒有設置開度指示設備（機械或電子都沒有）。
- 壩體趾部下游地區：壩趾有不少拳頭大、深度約 10 公分左右的洞，其中有一些可以看到偶蹄的跡象，如圖 90。經詢問壘務局區域安全官，雨後壩趾確實有積水泥濘情況，認為很快乾掉、不是很大的問題，但動物行走痕跡會留在現場。往壩下游看是建壩前就存在當地的濕地，壩趾排水也排到該處，但經詢問，水庫現場檢查不包含濕地，如圖 91。

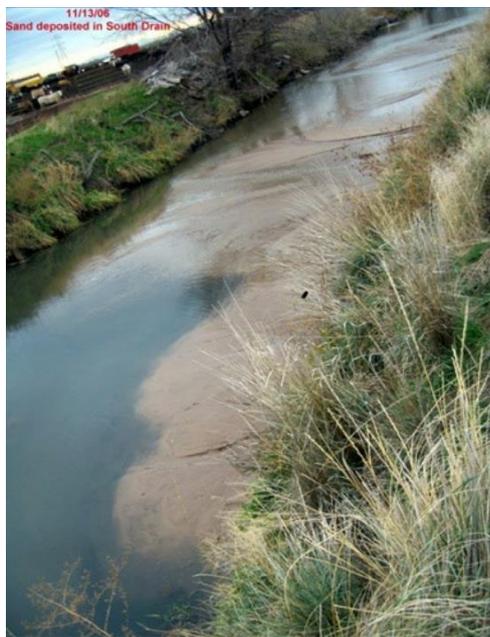
圖 94、南側排水混濁及土砂攜出

- 2006 年 11 月內部沖蝕事件：
 - 11 月 11 日下游飼料廠操作人員觀察到位於壩趾下游 40 公尺處的南側排水呈現霧狀及土砂攜出，未通報，11 月 13 日滲水情形加劇且攜出黑色黏土，通報保護區工作人員，如圖 94。當日保護區及墾務局人員趕到現場，壩體基礎已發生管湧，壩趾出現砂湧、壩趾及南側排水內土砂沉積、壩體下邊坡出現陷孔與裂縫及滑動、壩頂出現橫向裂縫，如圖 95。

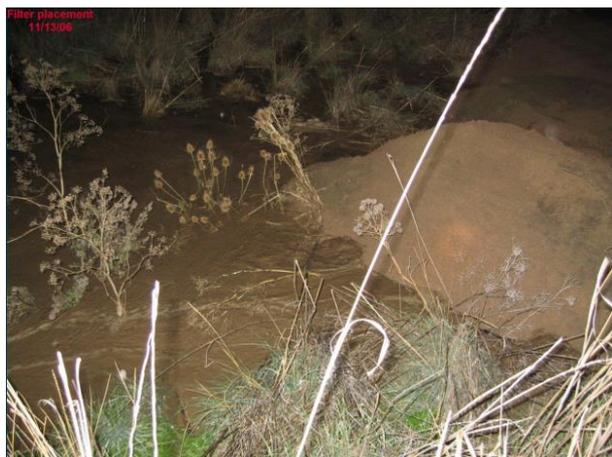
圖 96、被沖掉的濾層材料

- 依據現場狀況，工作人員立即啟動緊急搶修措施，在破壞區域設置濾層及培厚，由於滲水量大且持續降雨又為夜間施工，初期搶修工作很不順利，濾層材料一直被沖掉，如圖 96。後決議在大量滲水處堆置礫石，先降低流速再施作濾層，於 11 月 14 日控制住破壞加劇，如圖 97。持續仍有持續仍有水從培厚區趾部滲出，且南側排水仍出現霧狀滲水，現場觀察狀況如圖 98，緊急辦理壩體上游側破口封堵作業，如圖 99，南側排水滲水減少、培厚區趾部滲水停止。

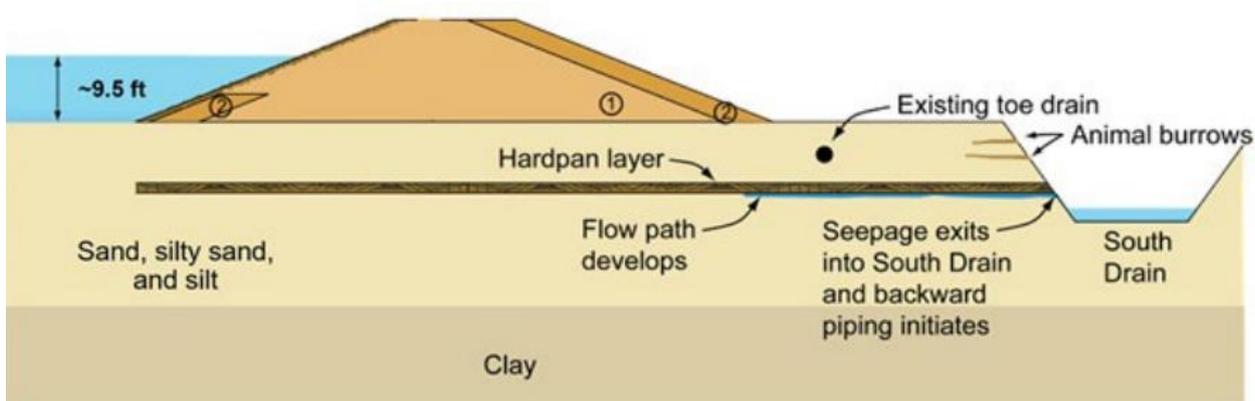
圖 100、存在硬質層下方出現向源侵蝕

- 破壞模式可分解為 4 步驟：1 為南側排水的無濾層出口沿硬質層下方發生向源侵蝕，如圖 100，2 沖蝕持續往上游發展連通庫水，3 土體空隙增大導致硬質層崩落、壩趾出現砂湧，4 沖蝕及土體掏空加劇，壩體出現裂縫、坡面滑動，如圖 101。
 - 經過開挖調查，推測有 3 種可能原因（或互相組合）：1 既有趾部排水阻塞，2 動物挖掘的坑道增加沖蝕啟動機率，3 事件前剛經歷大旱，地質狀況可能因蓄水位變化改變。另經過訪查下游牛場工作人員，在事件發生前已觀察到多次南側排水黃褐色混濁情形，僅這次轉黑所以通報管理單位。

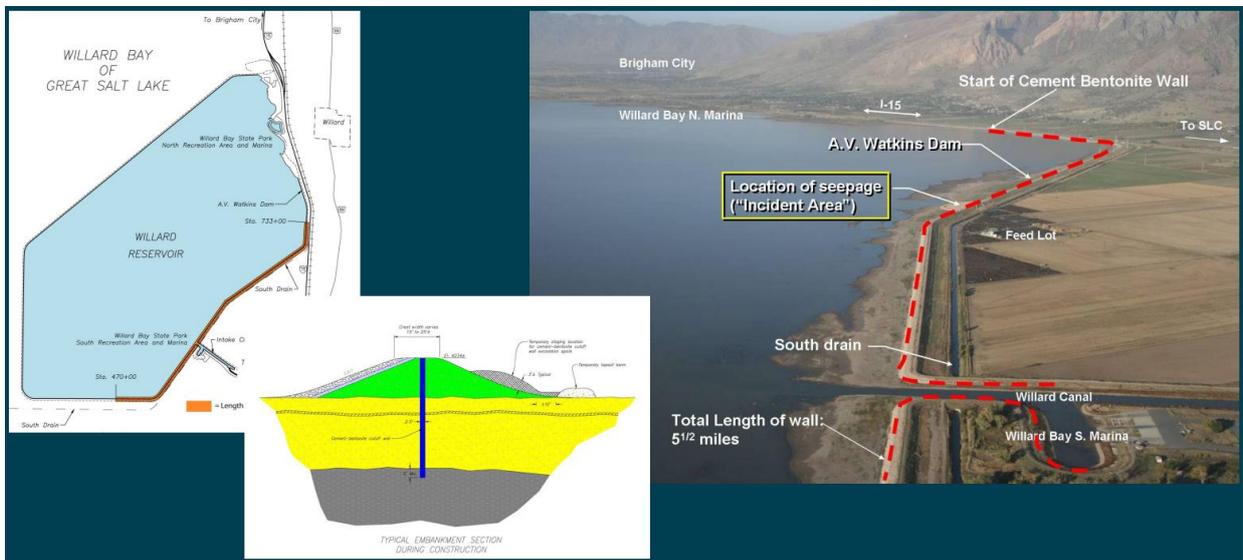
圖 102、水泥膨潤土截水牆設置位置

- 為避免再次發生內部沖蝕破壞，調查地質條件相似範圍，並於壩體中央新設水泥膨潤土截水牆（Cement-Bentonite Cutoff Wall），如圖 102，並安裝監測儀器持續觀測。
- 現場勘查：站在壩頂往蓄水區看，一望無際的感覺有點像海，水面上成群的水鳥棲息（有點像海鷗），如圖 103。壩頂道路的寬度只能單向通行，如圖 104，要開一段距離才有特別增設可以下壩迴車的便道。管理人員在內部沖蝕破壞的位置樹了 3 根反光鏡，如圖 105，避免割草破壞到設備，反

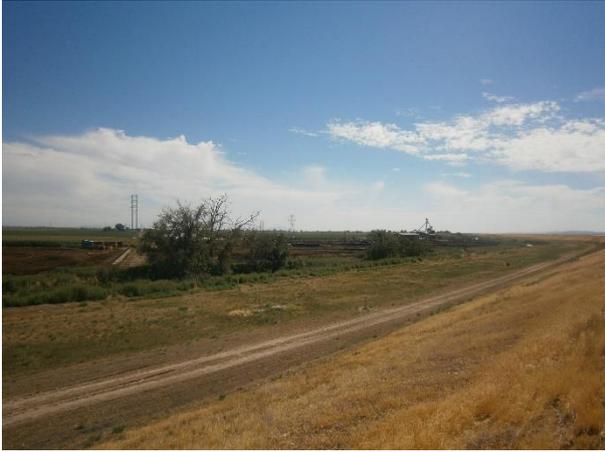
圖 105、內部沖蝕破壞發生地點

光鏡底下裝了量水堰，但一直沒量到水，現場人員說應該是更新改善做的截水牆有發揮功能。已在上游一點安裝了一支水壓計，持續人工量測中。壩趾下游側的南側排水，如圖 106，是被認為導致水力梯度非常小卻形成內部沖蝕的主因，讓壩基裡面比較硬的地層有上、下水域連結的機會。
