出國報告（出國類別：洽公）

配合華運輸及通運輸112年塢修工作
（ADL1229001）赴泰國 UNITHAI 船廠
監工（通運輸）

服務機關：台灣中油股份有限公司

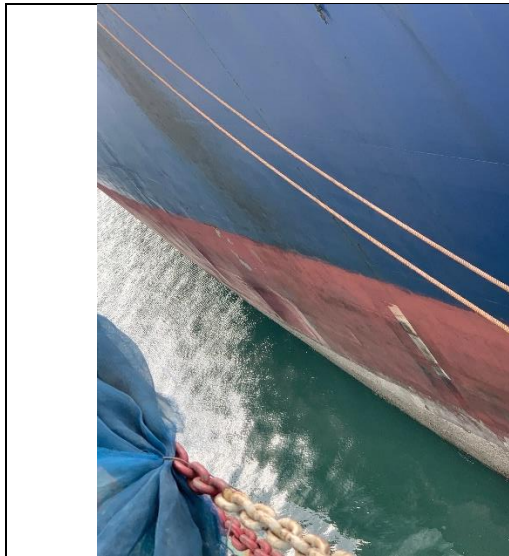
6S 凹陷區域

本次塢修艙內鐵工工作除了底板部分，還有外板凹陷區域兩處(3P、6S)，1P Web Frame 裂縫，都在這個期間一併進行維修。Class 未了項目也在本次塢修進行消除。

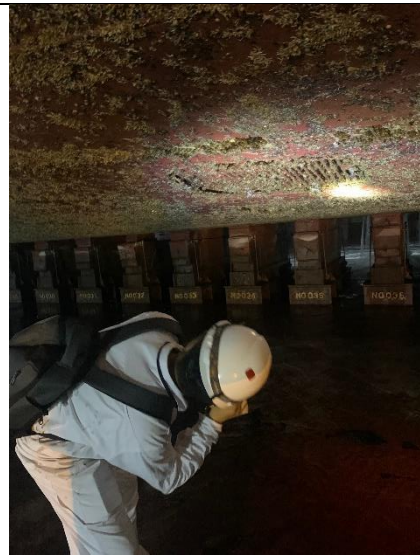
海底門海生物生長情形

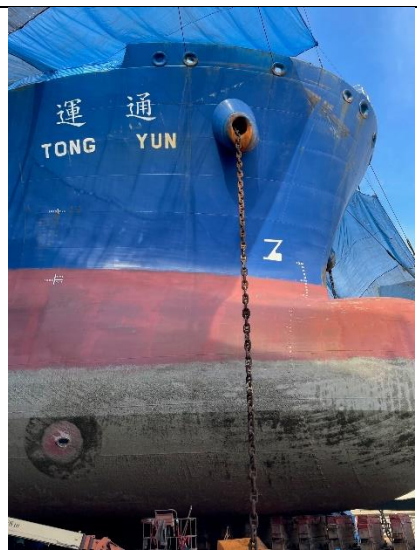
進塢後

塢修工作的一大重點就是塗裝，從船體外部可以清楚看到水線下海生物生長情形嚴重(85%覆蓋)，原因可以推論自華運通運因為大多環島進行營運，在外海下錨時間是船隊之中最多的，水線下的海生物生長就相當嚴重，水線上 Boot Top 的部分過去曾經有進行耐磨漆的施作，現場評估漆面完整，噴砂作業的範圍可以盡量減少。而 Top side 狀況也很良好，幾乎沒有看到鏽包，所以本次的塗裝工作最重要的部分就是 Vertical side and flat bottom 這個部分。

(Full Coat)。噴砂的工作結束後須盡速完成第一道底漆的塗裝，完成後還需要用低壓力的淡水沖去灰塵，(船底不用，效果不佳且影響油漆乾燥)。進塢後從現場可以看到因為海生物覆蓋大部分的外板，船廠動用人力使用鏟刀一鏟一鏟進行刮除，再使用高壓水柱進行外板清潔。完成這些措施後就可以清楚看到乾淨無遮蔽的外板，是否有凹陷等問題可以直接發現。通運的外板在經過5次的進塢塗裝後，其實可以看到因為噴砂產生局部漆面凹凸不平的情況，新塗佈上去的油漆也可能因為這些漆面厚度差異，形成漆面缺陷或裂痕，讓海水從缺陷中深入，破壞油漆阻絕的效果。未來可能的作法是將 Vertical side and flat bottom 使用噴砂進行整體舊漆剝除，再進行重新塗裝，但這種大面積的噴砂工作將所費不貲，所以其必要性還有待評估。

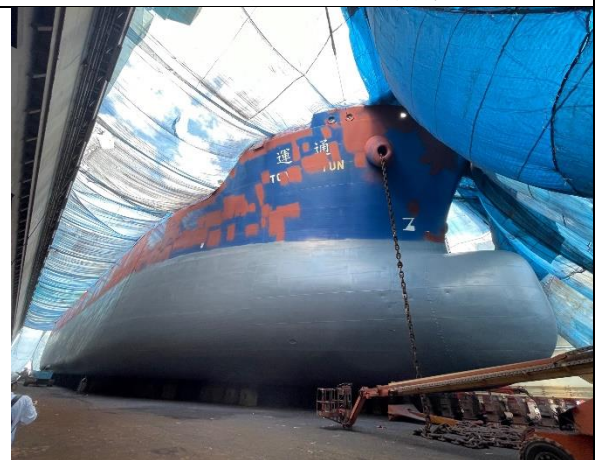
連結漆

依照規範設計，船體 Top Side 為兩道底漆(Partial)一道面漆(Full Coat) 而水線下的部分則是兩道底漆(Partial) 一道連結漆(Full Coat) 最後才是防污漆兩道

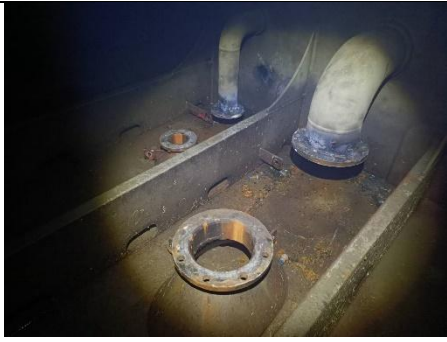
水艙 Bell Mount 拆下後

進塢後，已經有華運船底板檢查的經驗，通運這次的工作流程相當順暢。進塢後甲板水艙蓋立即吊掛通風系統、船底也拆下船底塞，隔夜放完所有壓艙水後船廠就有兩組人(Pipping 部門)左右水艙同時進艙拆下 Bell Mount，一個水艙有兩個 Bell Mount，Stripping Line(小) 及 Main Line (大)，有時還會遇到螺絲已經鏽蝕需要乙炔噴槍切除，拆下後施工人員將 Bell Mount 放置一邊後人員離開。

STRIPPING 進行抽吸，艙底還會存有約莫10公分的積水，還有質地像黏土的細沙沉澱於底部遮蔽檢查區域，影響底板的檢查工作，本次檢查工作在 Bell Mount 拆除後由 Coating 部門安排人手進行底板局部清潔，還必須在 Bell Mount 底板四周使用水泥搭起土堤並搭配破布阻絕積水回流才能進行檢查。

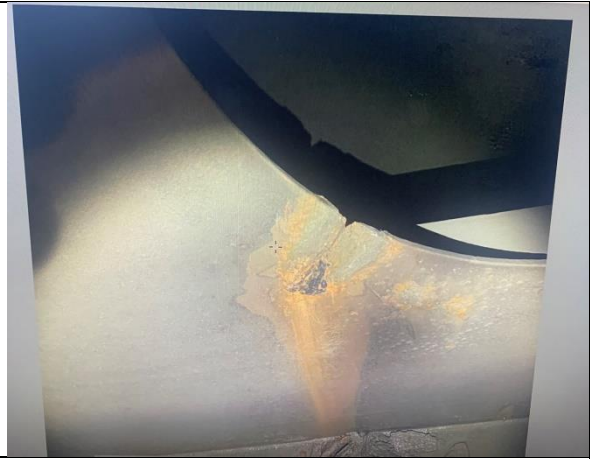
水艙 Web Frame 裂口

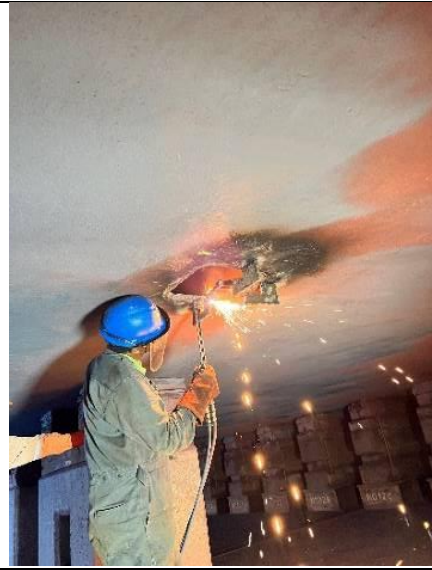
1P 底板切割

通運輪於112年4月6日發現1P 壓水艙，Stripping Line Bell Mouth 下方船殼底板蝕穿出直接15mm 的破洞，因此評估需進行華運通運水艙 Bell Mount 底下部分之底板進行檢查。但又因 Bell Mount 與底板間隔高度僅有約3公分間隙，故必須將整個 Bell Mount 移除後才能評估底部外板鏽蝕情形。

這次的檢查總共發現1,2,3P 水艙底部均有孔蝕，而且都在 Stripping Bell Mount 底部，考量工期有限的情況下，1P 底板因為已經蝕穿，進行換板工作；而2P 及3P 則是發現有中心深約3mm、直徑15mm 的凹陷，則是以堆焊的方式進行維修。

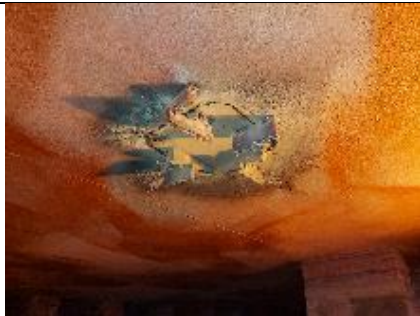
1P 新板焊前

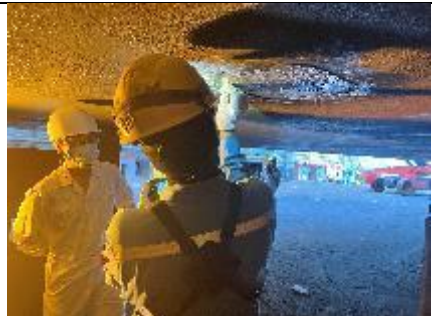
1P 新板真空測試

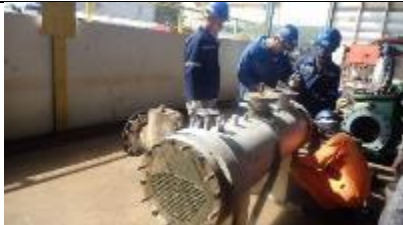
大氣冷凝器清潔試壓

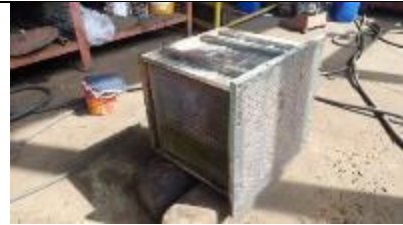
電機空氣冷卻器化學清洗

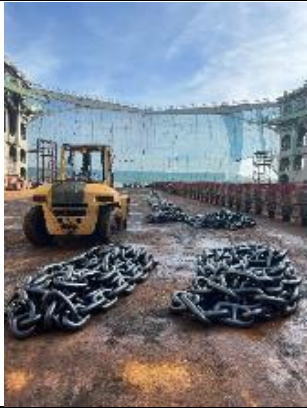
新錨鍊更換準備

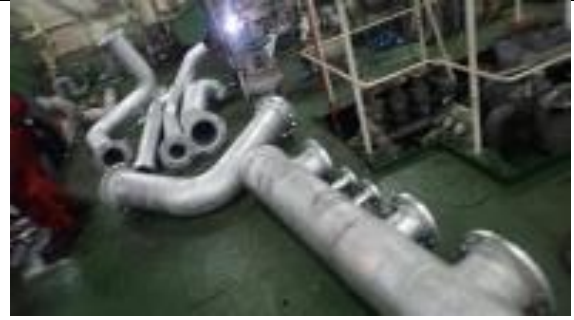
新製鍍鋅管機艙回裝

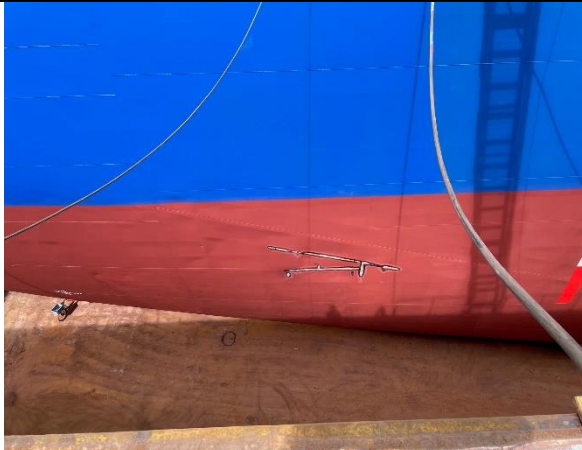
6S 焊接內構燒損外部塗裝

外板塗裝跟水艙內熱作都是進塢後的工作，也因此塗裝完成後的外板會因為艙內熱作影響到外板，導致外板油漆燒損，亦需要額外的人力搭高空車進行局部油漆，局部作業的使用滾筒油漆效果又不如整體噴漆塗裝的好，所以如何在有限的船塢工期下達成目標就是每次塢修的難題。

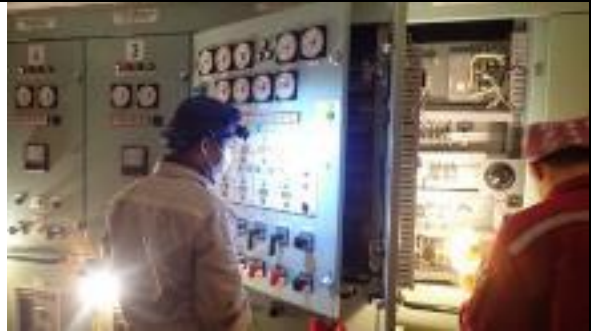
配電盤清潔

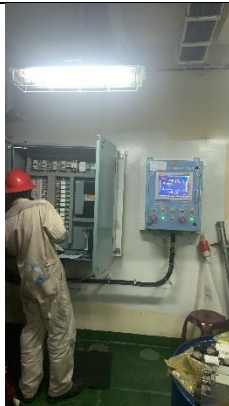
查修壓艙水處理系統

船舶進塢後會切換使用岸電，結束後再切回船電，停兩次電是無法避免的。電力切換對船上的設備都是風險，即便確實將系統關機、配電盤斷路，過往經驗還是有電羅經故障需要緊急安排維修，華運塢修則是機艙海水泵電磁斷路器燒損而船上沒有同等的備品，需要在當地緊急尋找同型的配件。通運則是壓艙水處理系統 UPS 在復電時損壞，查找到這個問題也費了電工、船上許多時間，最後在開航前才找到替代方法進行處理。貨油泵變頻器面板也在送電後有異常導致1號貨油泵無法啟動、輔鍋爐的人機參數異常(經過儀電廠商確認，問題可能不是來自斷電)。許多斷電造成的問題或是之前沒發現；斷電後才注意到的這些案例都是考驗現場工程師的反應及處理。

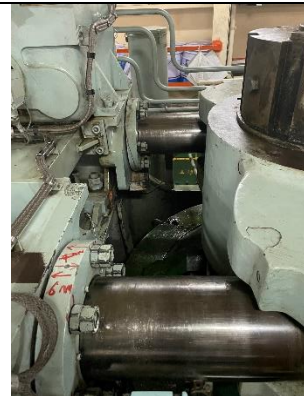
舵機 Vpacking 回裝
